新枯渚発電所水圧鉄管の微生物腐食事象と対策

和泉 満^{*1} 宮腰 幸治^{*2} 長谷 清二^{*2}

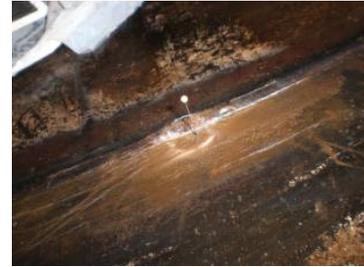
第6図 孔食深さ確認状況

腐食生成物を除去しても、肉眼で直接孔食を確認できないものについては、浸透探傷試験を行い孔があることを確認した(第5図)。大きな孔食が確認された箇所でピン(φ0.5 mm)を挿入して深さを確認したところ 4.5 mm であった(第6図)。腐食生成物は、現場溶接継手の下流側でビード上及び熱影響部に多く発生していた。

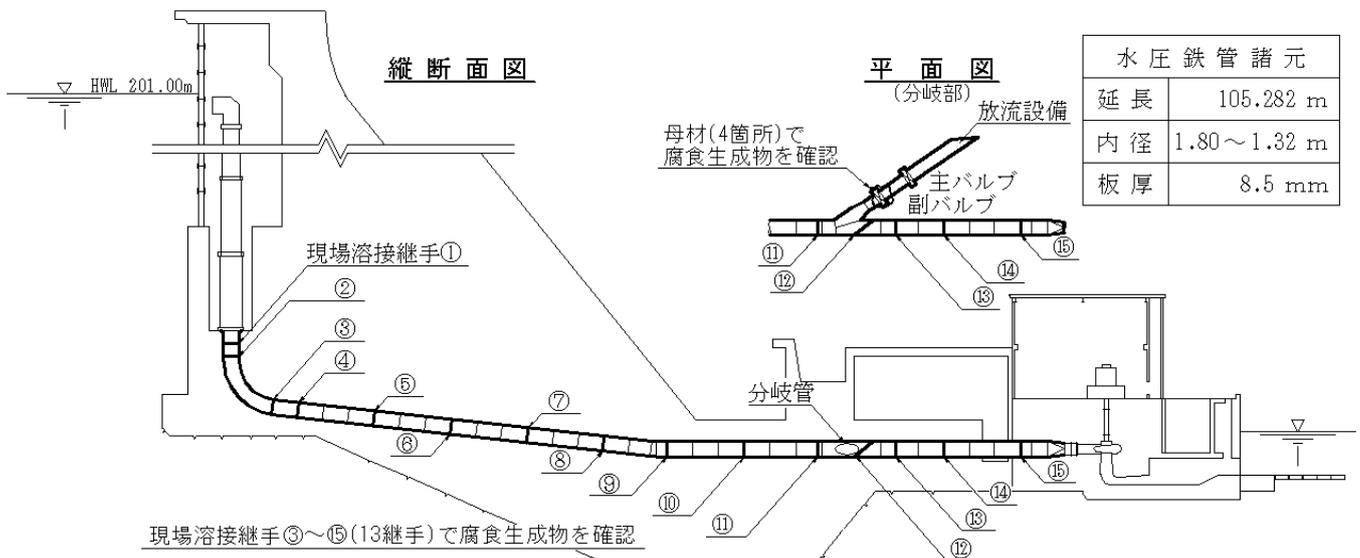
第3図 水圧鉄管の微生物腐食状況図

平成 22 年 10 月(1 日間)及び平成 23 年 11 月(2 日間)に水圧鉄管内を抜水し、腐食状況の調査を行った。抜水期間は発電所下流域の流量確保の問題があり、短い期間となった。鉄管内は全面にヘドロが付着していたが、作業時間の関係から、目視で錆が確認された箇所について高圧水による洗浄を行い腐食状況を確認した。目視で錆(以下、「腐食生成物」という)が確認された箇所は、現場円周溶接継手(13 継手, ③~⑮)と放流設備の母材(4 箇所)であった(第3図, 第4図)。

なお、現場円周溶接継手①, ②は、足場の設置が必要であったため確認することができなかった。

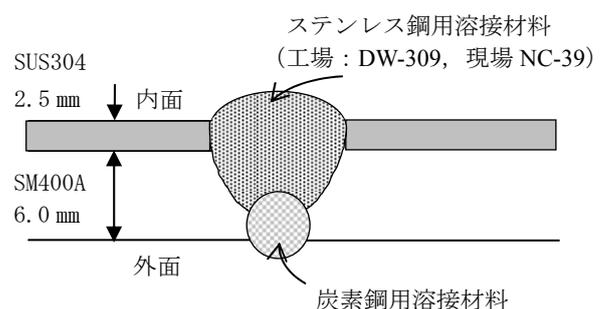
第 7 図 溶接部断面図

建設当時は、工場溶接及び現場溶接とも、内面からステンレス用溶接棒で溶接をしたのち外面からガウジングを行い炭素鋼用溶接棒で溶接していた（第 7 図）。

また、溶接方法としては、工場は半自動溶接で現場は手溶接であり、ステンレス鋼用溶接材料が異なることから、現場の溶接材料の方が炭素(C)量が多く、母材と比較しても約6倍程度多く含まれていることが判明した(第3表)。

一般にステンレス鋼では、CとCrが結合しCr炭化物を形成し、耐食性を低下させるとされており、C量の違いが今回の腐食原因の一つと想定した。また、現場溶接部は工場溶接部よりもビードの余盛高さが高く、かつ凹凸が激しいことから微生物が付着しやすかったことも考えられた。

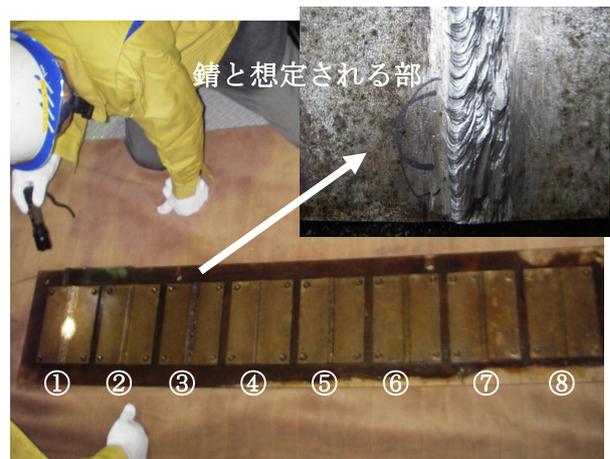
第9図 試験片引き上げ時の状況
(平成24年5月:取水口)

平成24年5月11日に試験片を引き上げ、ヘドロ等を除去し目視で確認したところ、錆と想定される部位が発見された。(第9図)

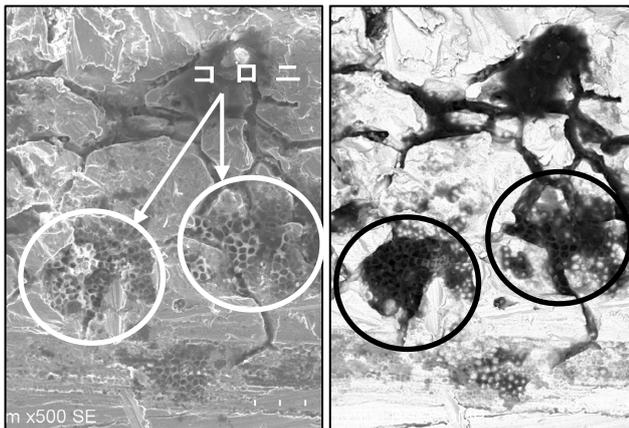
第10図 SEM観察結果
(放水路: No.8)

このため、走査型電子顕微鏡(SEM)及び反射電子像(BSE)観察を行った結果、微生物の痕跡と推定されるコロニーと腐食痕を発見した。

第10図は、SEMで倍率が500倍のものであり、写真中央の格子状の部分がコロニーである。このような格子状の部分は、一般的な鋼材の腐食状態からも観察されることから、更にBSE観察により生物であるかどうかを判別した。BSEは、原素の重さで白と黒のコントラストを表示するもので、重いものは白く、軽いもの(生物等)は黒く見える。第11図では、第10図の中央にある

格子状の部分が黒くなっており、生物等の存在があると推察されたため、最終的にコロニーであると判断した。

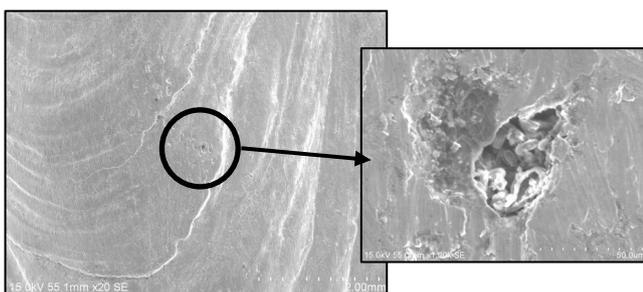
第12図 SEM観察結果 (放水路: No.3)

16個の試験片全てを観察した結果、コロニーと想定されるものが2箇所確認された。また、全ての試験片において、グラインダー溝や溶接金属部のリップル線に沿って腐食痕を確認した（第12図）。

第12図の腐食痕の中に見えるのは、珪藻であり今回の腐食に影響を及ぼすような微生物ではない。
