# 志賀原子力発電所2号機

## 主発電機第10軸受シールケースの油切りの変形について

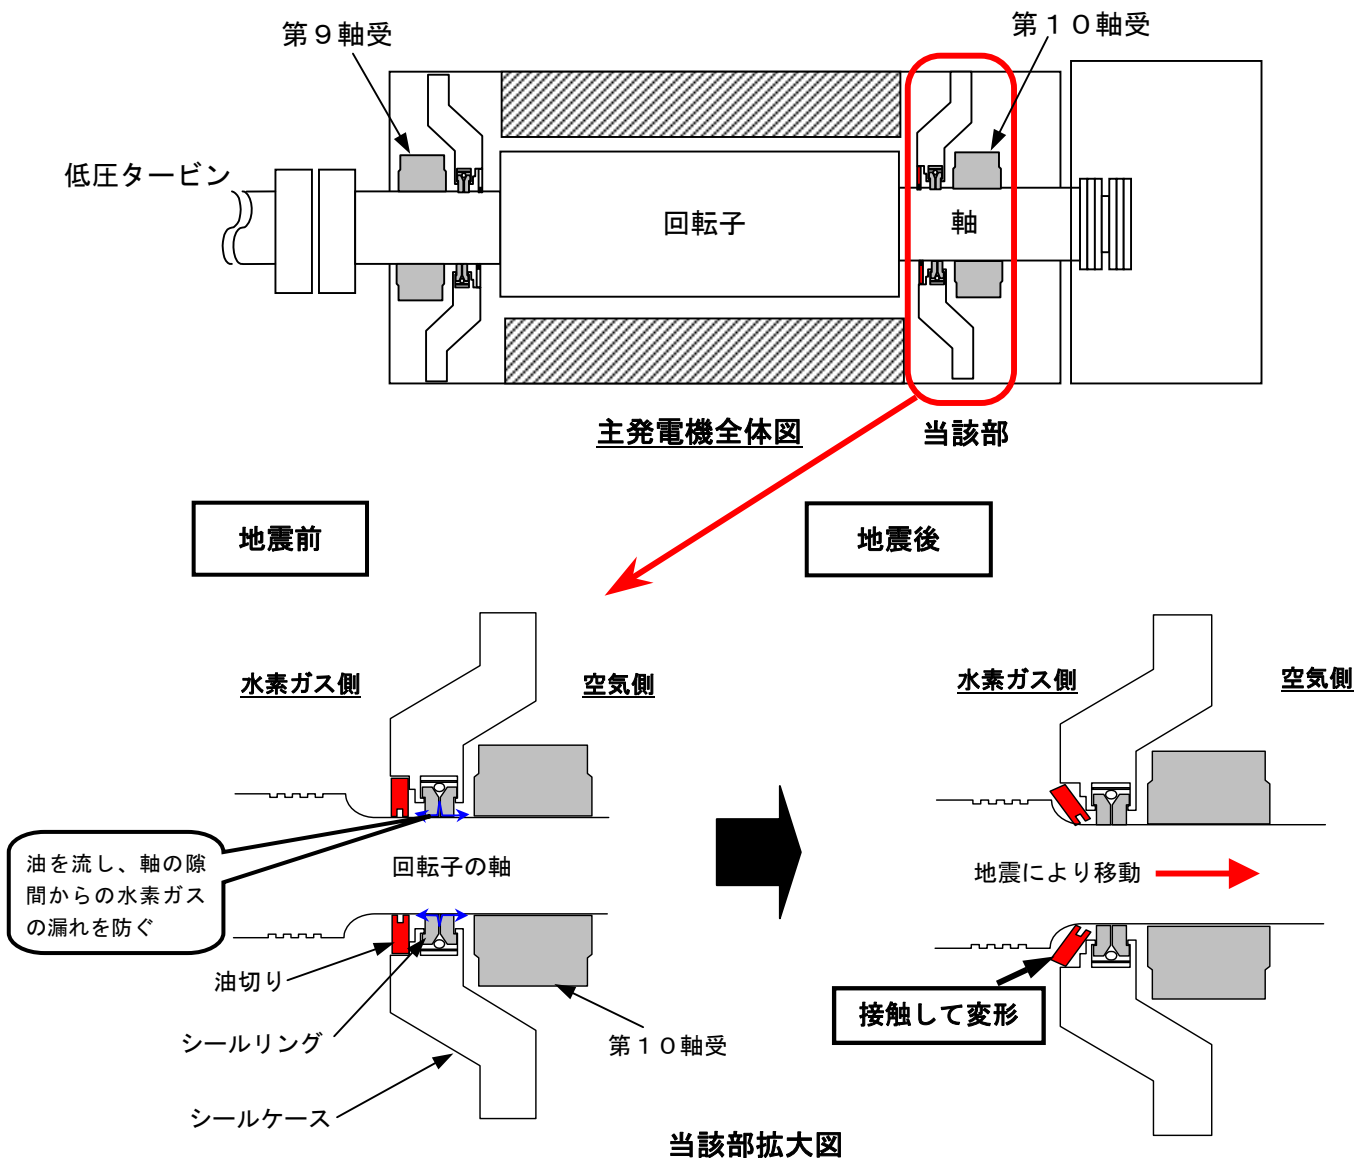
志賀原子力発電所2号機は、能登半島地震の影響を確認するため、主発電機軸受の分解点検を実施したところ、5月25日に第10軸受のシールケースの油切り\*が変形していることを確認しました。

変形は、回転子が低圧タービンと接続されていなかったことから、地震の影響により回転子が第10軸受側に移動し、回転子の軸とシールケースの油切りが接触して発生したものと考えられます。油切りは今後、新品に取り替えることといたします。
