制御棒駆動機構補修室における水漏れについて

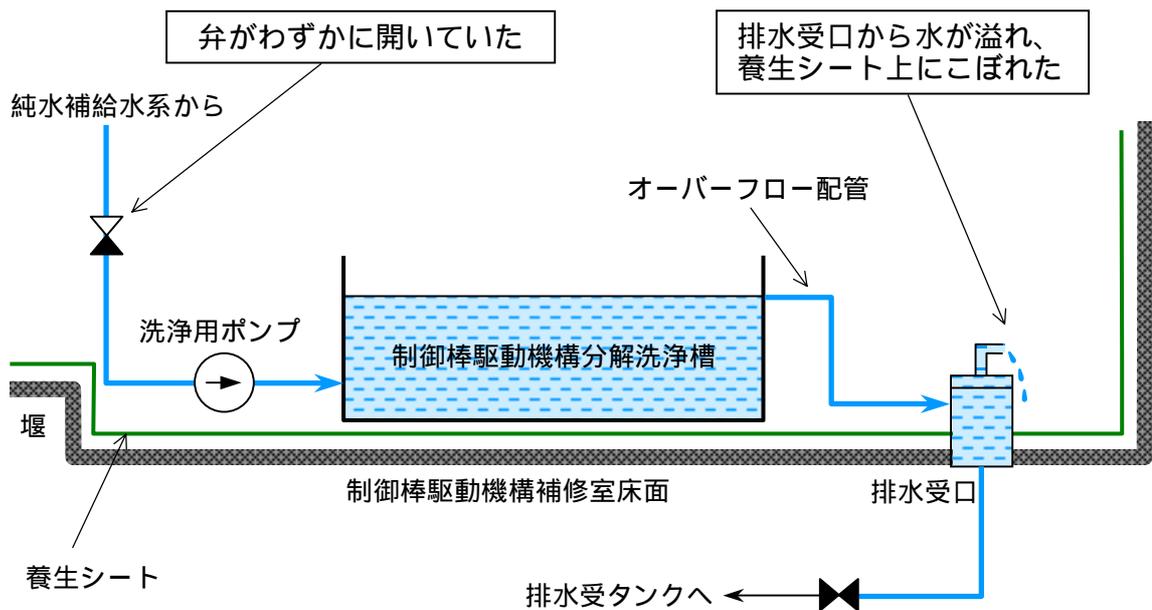
水漏れの状況

平成 15 年 7 月 30 日午前 1 時 30 分頃、原子炉建屋内の制御棒駆動機構補修室^{*1}内の床面に敷いている養生シート^{*2}の上に水がこぼれているのを発見しました。

こぼれた水は、原子炉圧力容器下部から取り外した制御棒駆動機構^{*3}を洗浄する分解洗浄槽のオーバーフロー配管排水受口から溢れた水で、量は約 6 リットル、放射エネルギーは約 5 万ベクレル（国への報告は 3 7 0 万ベクレル^{*4}）でした。こぼれた水は拭き取りました。

原因は、洗浄作業のためわずかに開けた洗浄用水を供給する弁を、作業終了後閉め忘れたことによるものです。今後、作業終了時に弁の開閉状態をチェックリストを用いて確実に確認するなど作業管理の徹底を図っていきます。
