## 志賀原子力発電所1号機 原子炉冷却材再循環(A)系配管等の溶接部のひびについて

平成15年9月3日  
北陸電力株式会社

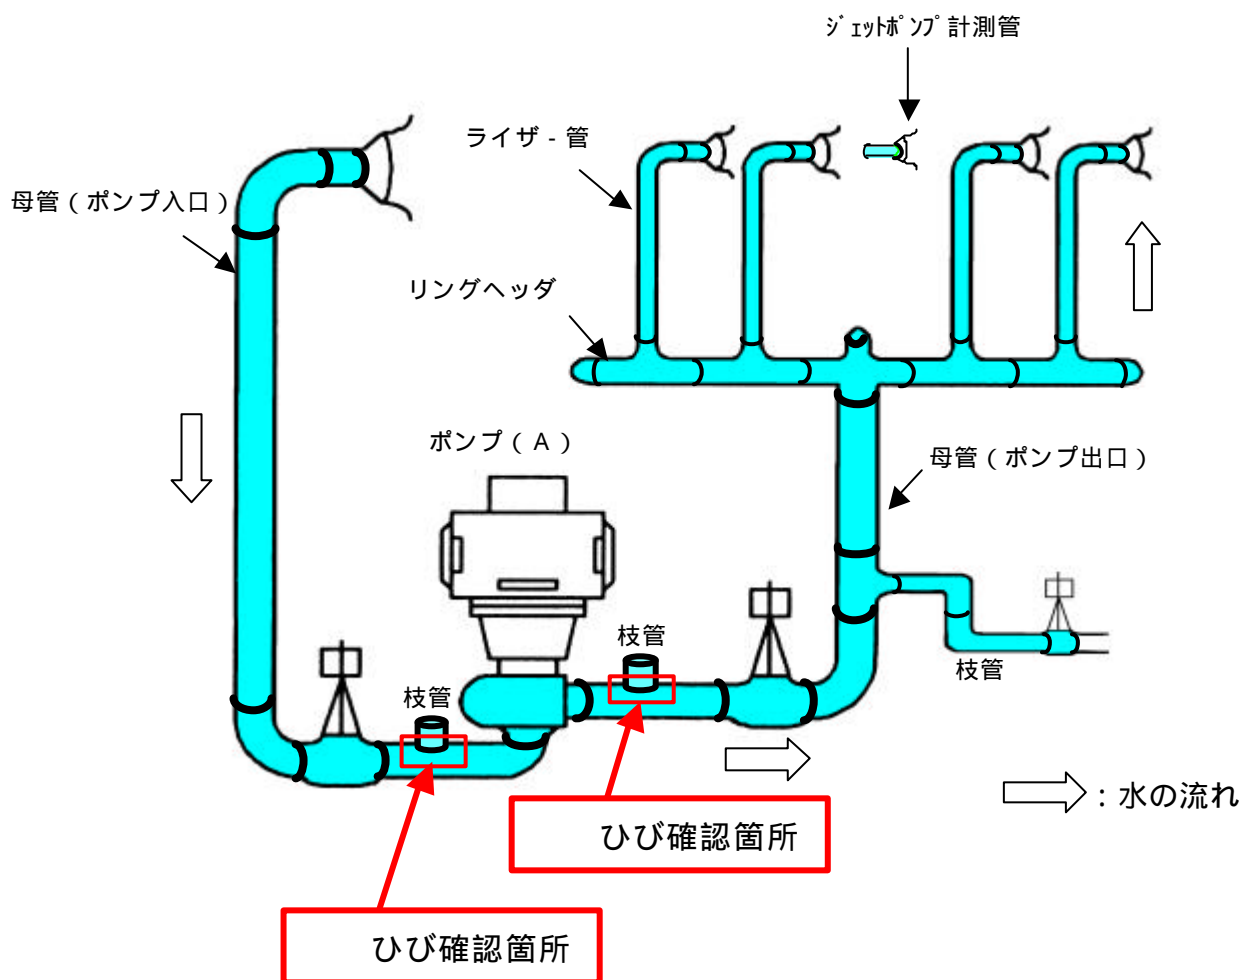
原子炉冷却材再循環 A)系配管等の点検箇所

今回の定期検査において、原子炉冷却材再循環系配管<sup>(注)</sup>等の溶接部を超音波探傷検査により点検しており、(A)系については7月25日から点検を実施していたところ、2箇所の配管溶接部の内表面にひびを確認しました。

ひびの状況

ひびの状況		配管寸法	
溶接部	長さ	外径*1	肉厚
①	約1140	約330	約35
②	約1140	約330	約35

\*1：枝管と母管との溶接部分の外径

ひびが確認された箇所は、新品に取替えます。
