志賀原子力発電所1号機 原子炉冷却材再循環(A)系配管等の溶接部点検終了について

平成15年9月10日
北陸電力株式会社

原子炉冷却材再循環(A)系配管等の点検結果

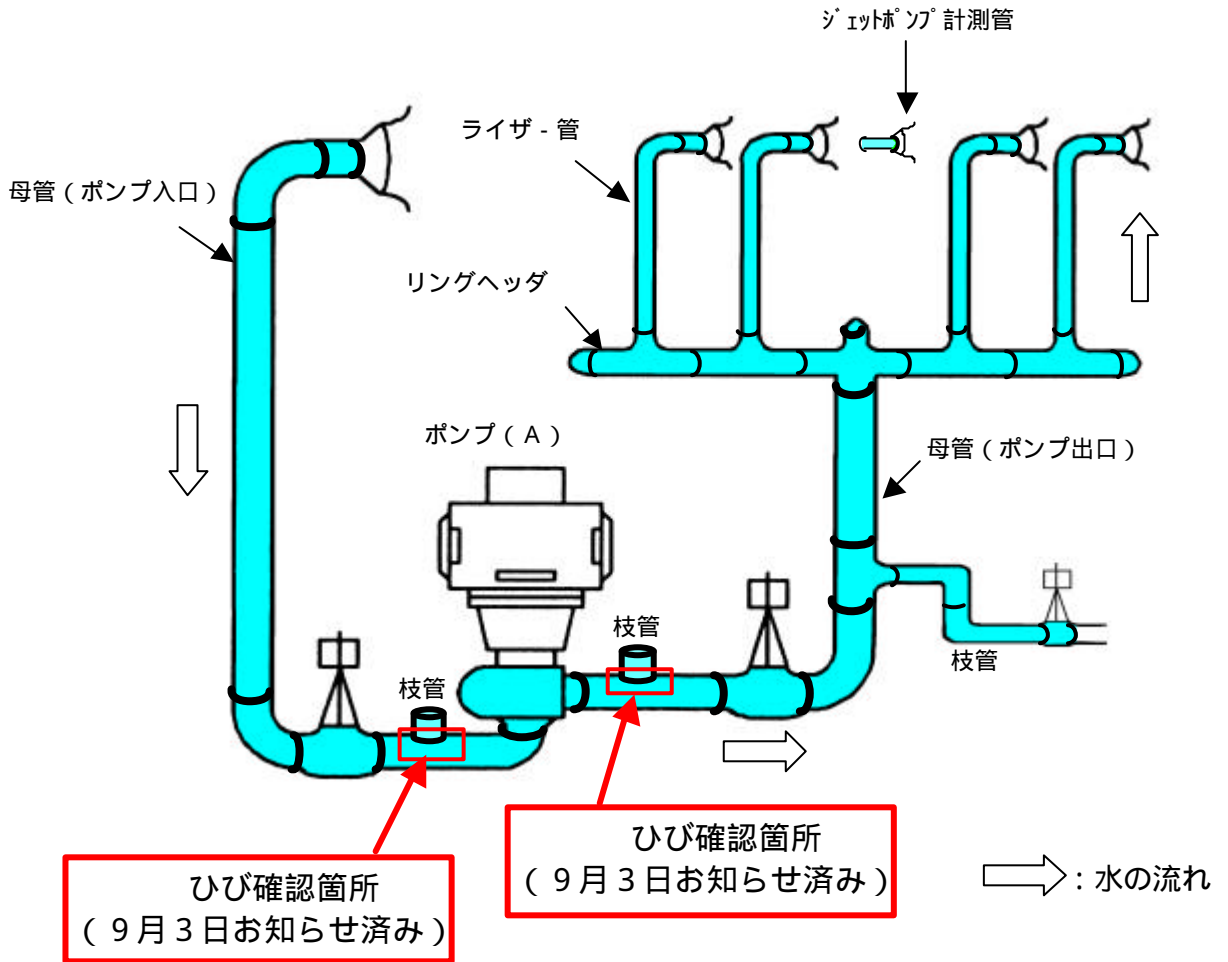
(A)系のひびの状況

ひびの状況			配管寸法		
溶接部	長さ*1	深さ(最大)	外径*1,2	肉厚*1	強度上必要な肉厚
①	約1140	約3.3	約330	約35	約20
②	約1140	約2.6	約330	約35	約23

ひびが確認された箇所は、新品に取替えます。
