## 能登半島地震に伴う志賀原子力発電所の設備点検状況について (第2報)

平成19年5月11日  
北陸電力株式会社

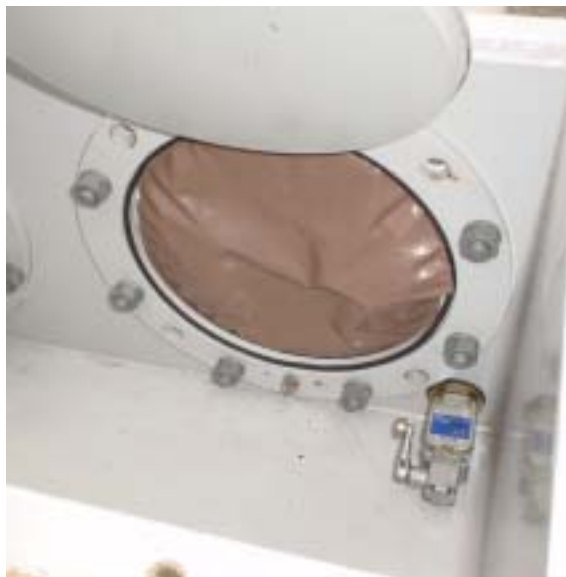
取替前

- 地震の揺れにより変圧器内の絶縁油の油面が変動したため、放圧装置が動作しました。今後、放圧装置を新品と取り替えます。(3月27日お知らせ済み)
- 放圧装置については、3月29日までに新品に取り替えるとともに、変圧器の点検により異常のないことを確認しました。(添付資料 - 1)

1号機主変圧器 放圧装置の取替状況

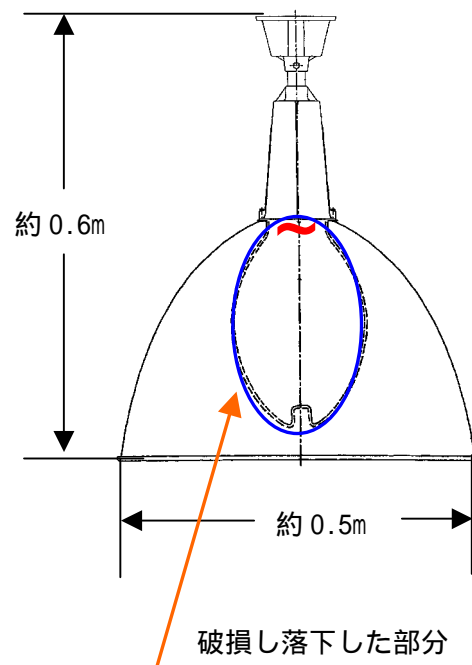
: 破片の飛び散り状況

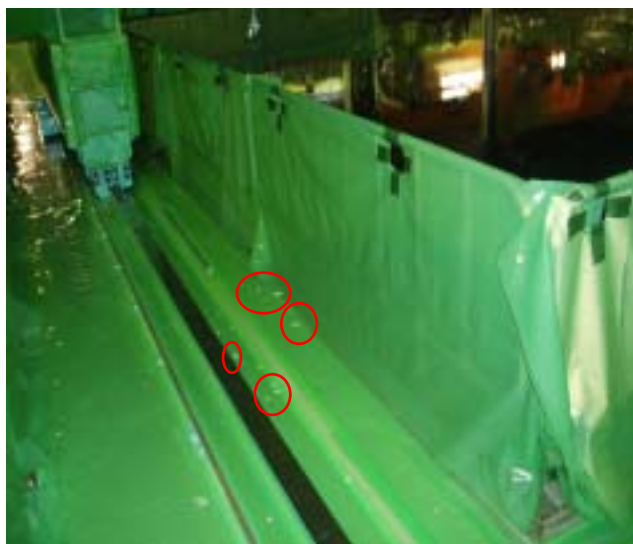
地震後

- 1号機タービン建屋運転階の水銀灯7個及び2号機原子炉建屋運転階の水銀灯2個が落下しました。2号機で落下した水銀灯については、使用済燃料貯蔵プール及び原子炉ウェル内に破片が落下した可能性を否定できないため、今後、同プール内等を点検し、必要に応じ回収作業を行います。(3月27日お知らせ済み)
- 1号機で落下した水銀灯の破片は4月5日までに全て回収しました。  
また、2号機で落下した水銀灯の破片は、現在までのところ、約97% (約982gのうち約956g) を床上から回収しました。未回収の破片は約26gになります。今後、破片が落下した可能性を否定できない使用済燃料貯蔵プール内等についても点検し、回収作業を行います。  
(添付資料 - 2)

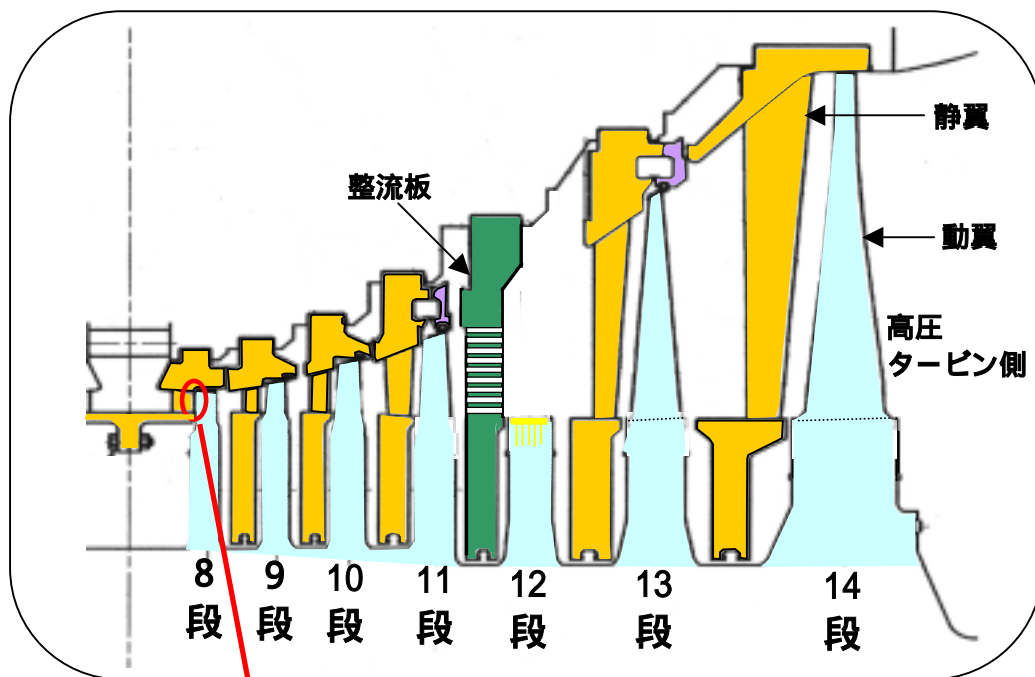
- 組み立て中の低圧タービンロータを仮止めしていた治具が変形し、位置ずれがわずかに生じたため、再度組み立て調整を行います。(3月27日お知らせ済み)
- 4月23日より低圧タービンAを開放し点検を実施したところ、地震により動翼と静翼が接触した微小な痕が複数確認されたため、今後詳細に点検していきます。  
(添付資料 - 3)

接触した痕の例

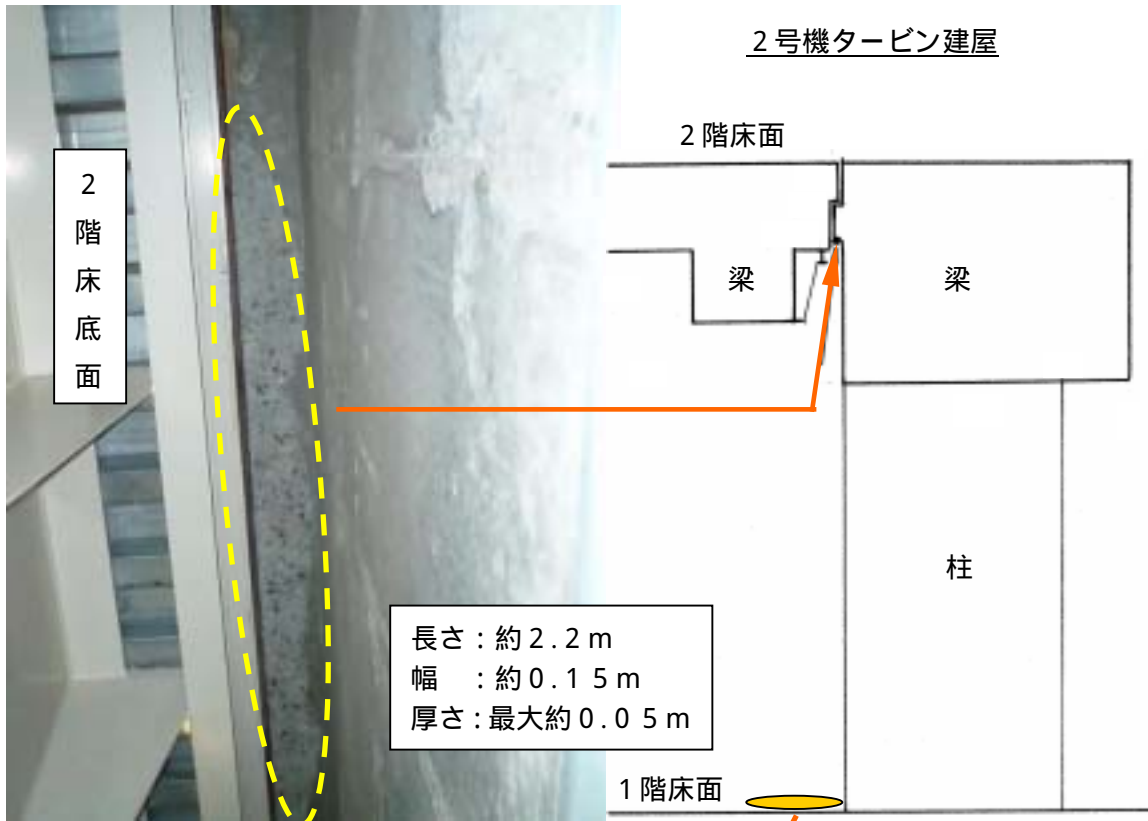
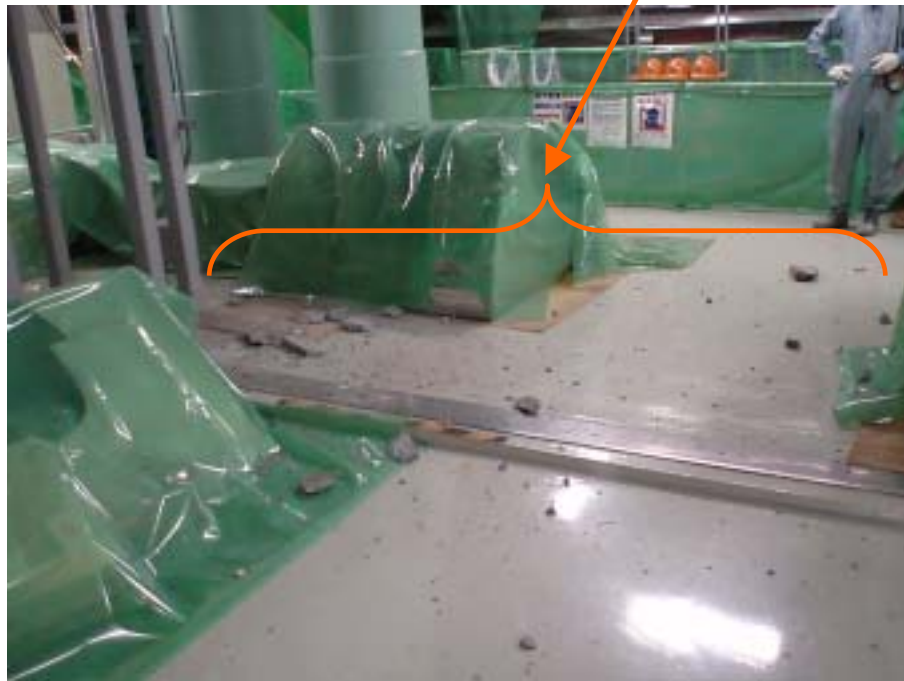
- 2号機タービン建屋床底面コンクリート及び1号機原子炉建屋、タービン建屋の配管穴仕舞モルタルに剥がれがありました。建屋の強度上問題となるとは考えられませんが、当該部について補修します。(3月27日お知らせ済み)
- 2号機タービン建屋床底面コンクリートの剥がれについて詳細点検を実施したところ、表面の一部が剥離しただけであり、建屋の強度上問題がないことを確認しました。今後補修していきます。(添付資料 - 4)  
また、1号機配管穴仕舞モルタルが剥がれた箇所について詳細点検を実施したところ、モルタルの表面が剥離したのみであり配管には問題がないことを確認しました。当該箇所については、今後補修していきます。(添付資料 - 5)

コンクリート片が床に落下した状況
