能登半島地震に伴う志賀原子力発電所の設備点検状況について (第3報)

平成19年7月25日
北陸電力株式会社

志賀 2 号機 原子炉建屋での水銀灯の落下について

志賀 2 号機 低圧タービンの点検結果について

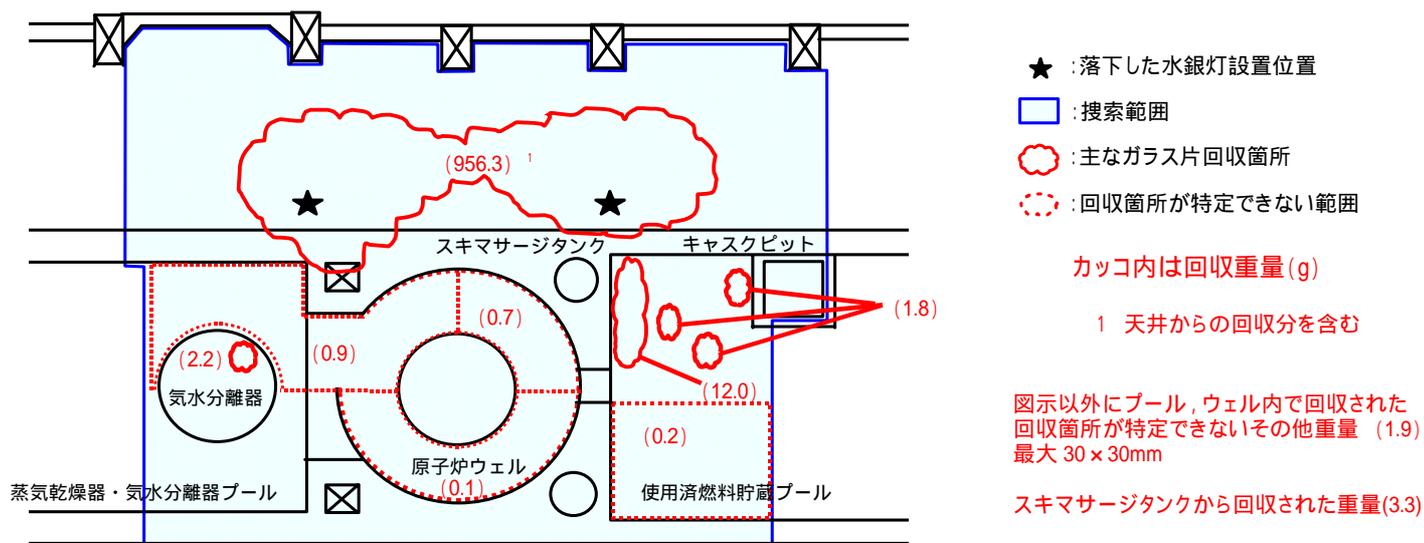
原子炉建屋 5 階で、地震で落下し飛散した水銀灯の電球のガラス片について、床面、使用済燃料貯蔵プール、原子炉ウェル、蒸気乾燥器・気水分離器プールを捜索し、99.6% (全体 983.6 g のうち 979.4 g) のガラス片を回収しました。

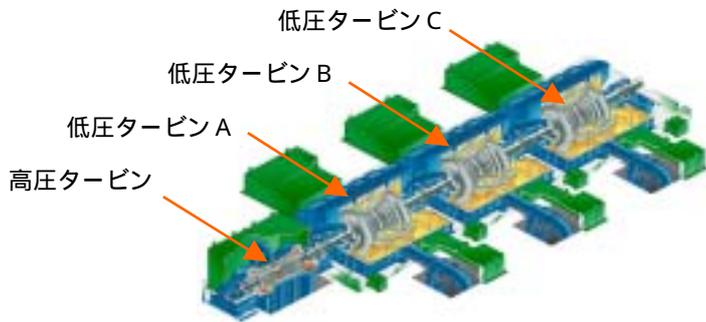
接触程度の比較

低圧タービン	つぶれ高さ(平均値) ^{*1} (単位: μm)	つぶれた面積(平均値) ^{*2} (単位: μm・mm)
(A)	0.88	0.67
(B)	0.72	0.51
(C)	0.48	0.05

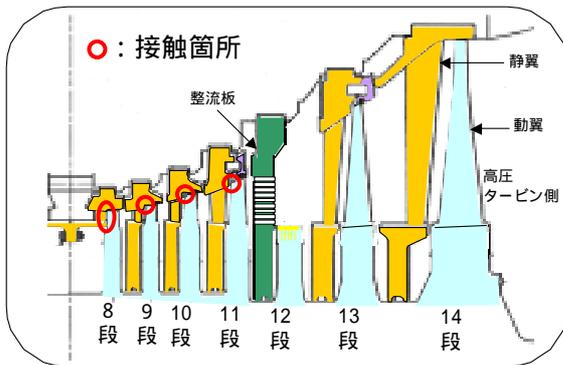
断面図

1. 接触状況

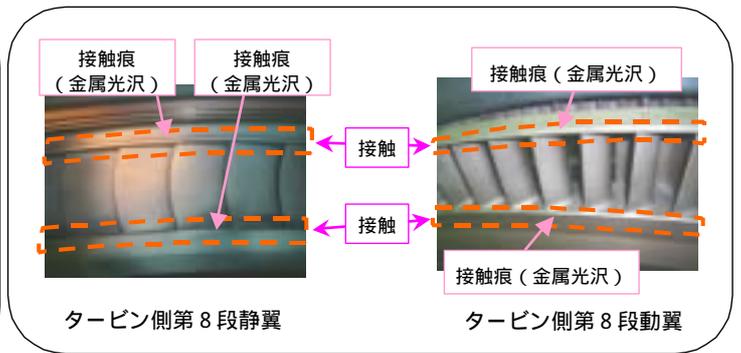
- 組み立て中の低圧タービンロータを仮止めしていた治具が変形し、わずかな位置ずれが生じました。低圧タービンを開放し点検を実施したところ、動翼に微小な接触痕が複数確認されました。このため、低圧タービンについて動翼を取り外して非破壊検査を実施することとしました。(3月27日、5月11日、5月29日お知らせ済み)
- 低圧タービンA及びBについては8～11段の動翼を全数取り外して非破壊検査を実施し、異常がないことを確認しました。
- 低圧タービンCについては、低圧タービンA、Bに比べ接触の度合いが格段に軽微でありましたが、念のため一番応力が大きかったと考えられる8～10段の止翼まわり(各段8枚)を取り外して非破壊検査を実施し、異常がないことを確認しました。

接触した跡の例

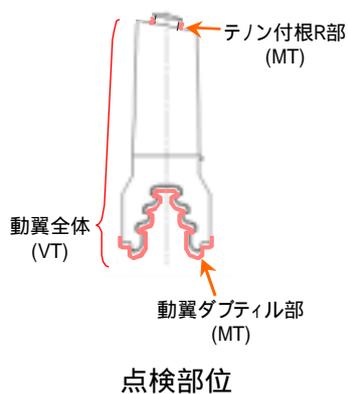
低圧タービン	段落	点検範囲	点検内容	点検結果
A	8 ~ 11 段	動翼全数	動翼を分解し点検実施 ・外観目視点検 (VT) ・磁粉探傷検査 (MT) ・寸法確認	異常なし
B	8 ~ 11 段	動翼全数		異常なし
C	8 ~ 10 段	止翼まわり ^{*3}		異常なし

* 3 止翼：動翼ダブテイル部のフック（溝に引っかかる部分）を有しない翼であり隣の翼と止キーで固定されている。
