志賀原子力発電所2号機における 漏えいした燃料集合体の調査結果について

平成21年8月12日
北陸電力株式会社

漏えい燃料集合体の調査結果 外観検査、超音波検査結果

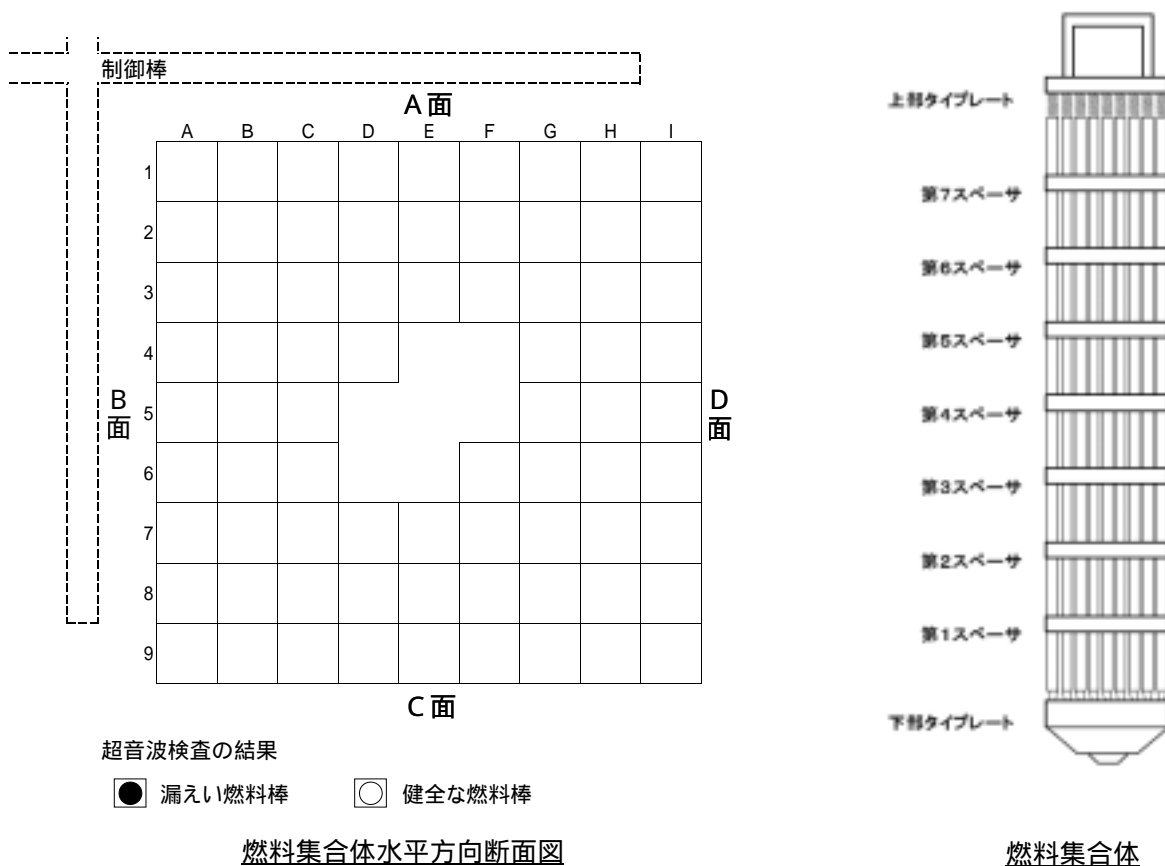
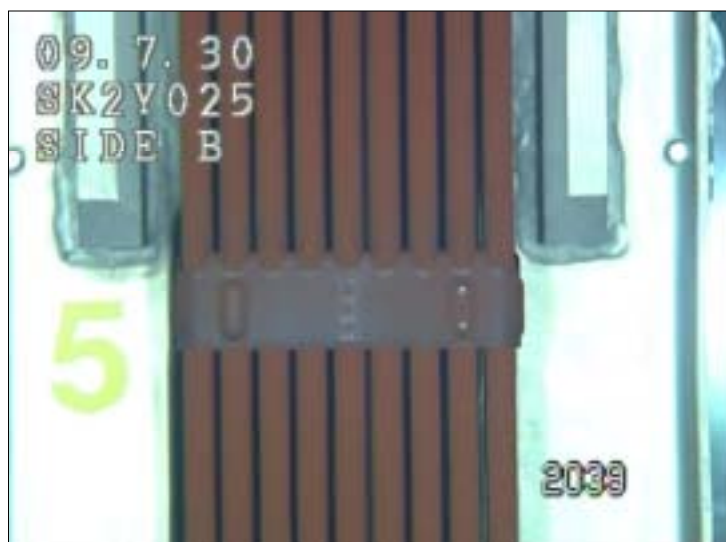
7月30日、水中テレビカメラを用いて漏えい燃料集合体の外観検査を実施し、燃料棒の漏えいの原因となる損傷・つぶれ、燃料棒以外の構成要素の有意な損傷・変形がないことを確認した。

7月30日から7月31日に亘り、漏えい燃料集合体の超音波検査を実施し、漏えい燃料棒(A-3)を特定した。

水中テレビカメラの映像(第5スペーサ部をB面から観察した例)

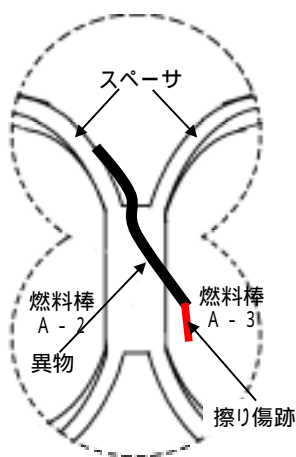
漏えいした燃料棒には、一般的に、表面に微小な膨らみが生じることが知られている。

8月1日より実施している漏えい燃料集合体のファイバースコープ検査中に、異物を確認した。
また、当該燃料棒の別の場所に3ヶ所、漏えいした燃料棒に一般的に見られる微小な膨らみを確認した。

漏えい燃料棒表面の膨らみを観察した映像 (第2スパン)

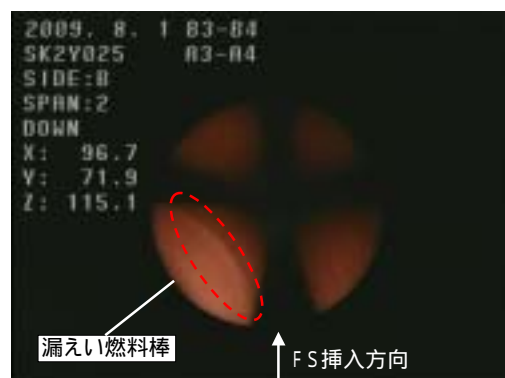
漏えいが確認された燃料集合体1体（7月21日、28日お知らせ済み）について超音波検査を行った結果、燃料棒1本に漏えいが確認されました。また、ファイバースコープによる検査では、漏えいの確認された燃料棒に微細な異物（太さ約0.2mm、長さ約10mm）の付着が確認されるとともに、燃料棒の微小な膨らみ²が確認されました。

漏えいに至った原因として、当該燃料棒に異物が確認されたことから、この異物が燃料棒と繰り返し接触して擦れたことによる偶発的なものと推定されます。

第5スパーサ下端を観察した映像

当社では、原子炉内へ異物を混入させない各種対策を引き続き実施するとともに、本定期検査において、念のため原子炉内の清掃を実施することとしました。そのため、定期検査が2週間程度延びる見込みです。
