志賀原子力発電所の燃料集合体チャンネルボックス  
上部（クリップ）の一部欠損に関する報告  
（中間報告2）について

平成25年5月20日  
北陸電力株式会社

# 「志賀原子力発電所におけるチャンネルボックス上部（クリップ）の一部欠損について（中間報告（その2））」の概要

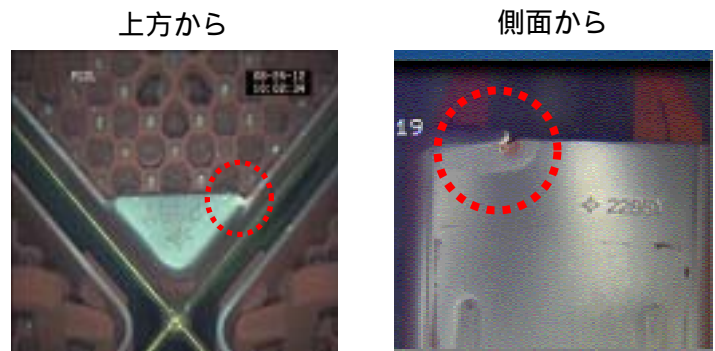
図2 C B上部(クリップ)の一部欠損の確認結果(例)

1号機：使用済燃料貯蔵プール内に貯蔵されている全燃料集合体788体について調査した結果、3体（神戸製鋼所製：2体、日立製作所製：1体）のチャンネルボックス上部クリップ接合部に最大約12mmの欠損が確認された（図1、2）。

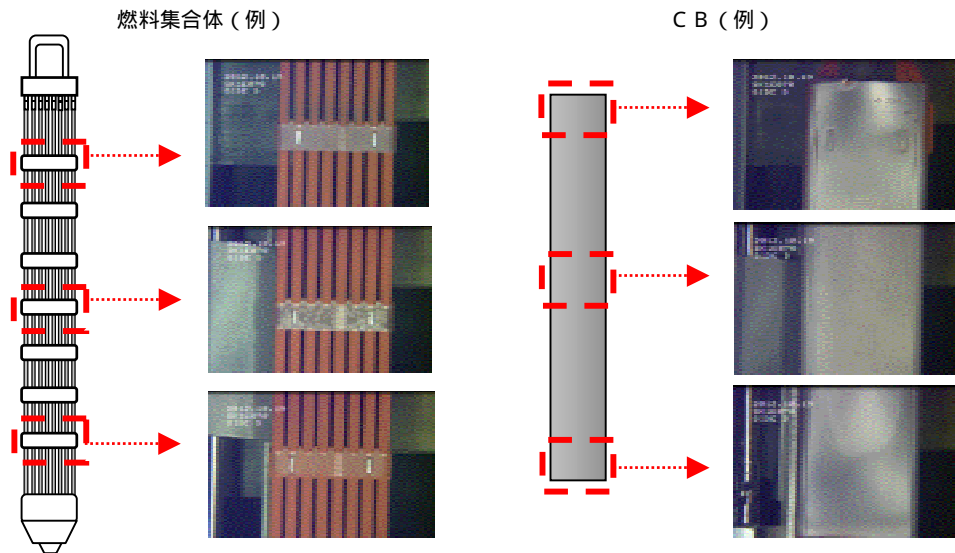
図3 燃料集合体及びC Bの確認結果(例)

外観確認を実施した結果、損傷、変形等は確認されなかった（図3）。

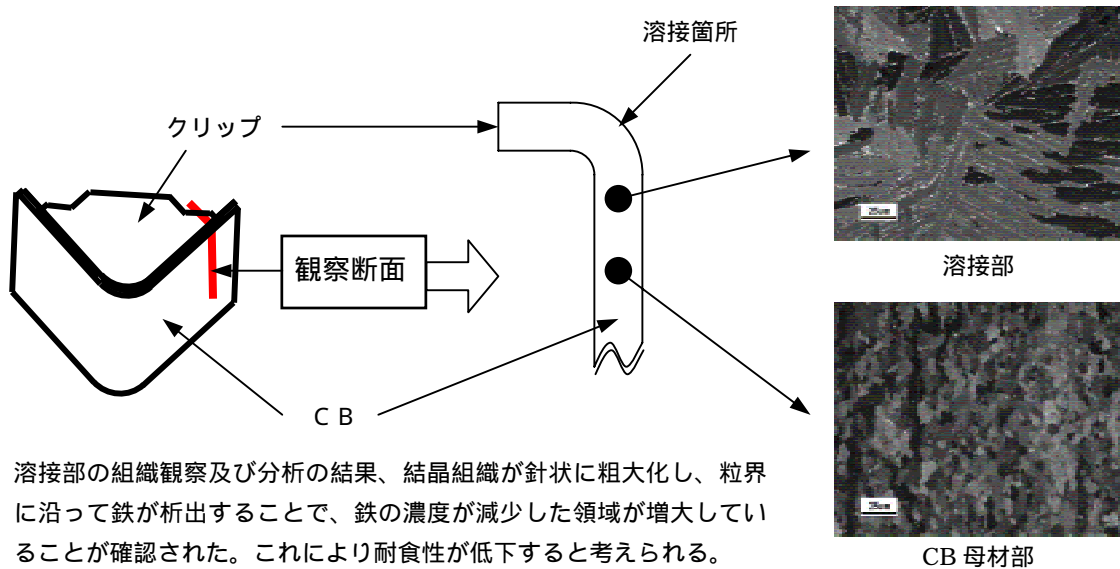
図4 神戸製鋼製のC B上部(クリップ)の組織観察結果(例)

神戸製鋼製：あて金使用による溶接時のクリップ端部の入熱量増加、冷却速度低下等により、材料の組成が変化した領域が増大し、当該部の耐食性が低下した。（図4）

神戸製鋼製：新たな溶接機を導入して溶接時の入熱量を下げ、あて金を使用しない溶接方法とする。
