令和6年能登半島地震以降の七尾大田火力発電所の現況 および北陸エリアの需給状況について（第2報）

2024年3月19日
北陸電力株式会社
北陸電力送配電株式会社

七尾大田火力発電所の現況について

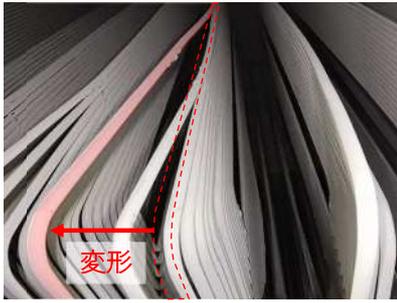
吊下げ管 変形

1, 2号機ボイラー吊下げ管 変形
⇒補修作業中

管が変形し配列に乱れが発生した

〔 本来は赤破線の位置 〕

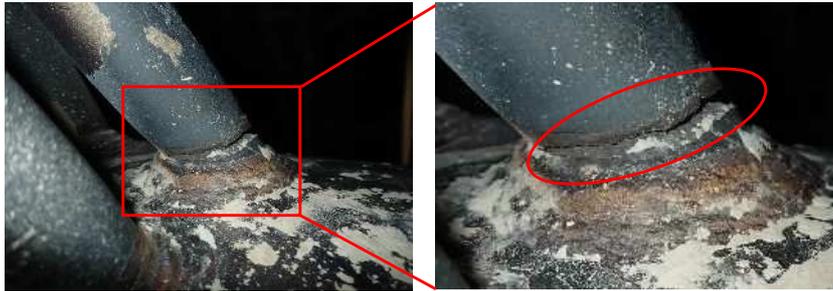
横置き管 分岐部の割れ

1号機ボイラー横置き管 分岐部割れ
⇒補修作業中

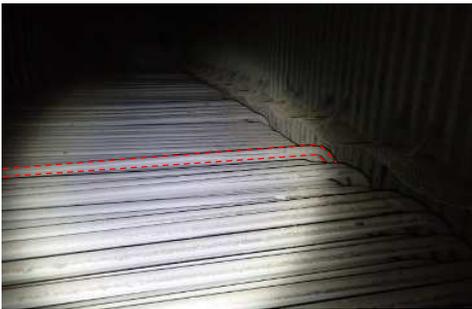
横置き管 位置ずれ

管を支えている金物が外れ位置が下がった

〔 ほとんどが下がっている状況で飛び出して見える管(赤破線)は正規の位置 〕

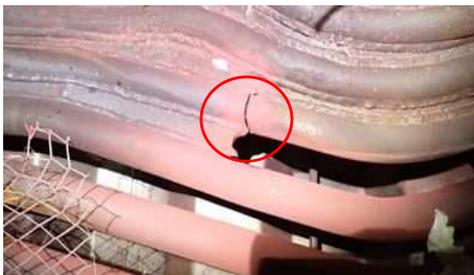
ボイラー壁管 割れ

2号機ボイラー壁管 割れ
⇒補修作業中

〔 管の曲がり
は地震によるもの
ではなく
本来の形状 〕

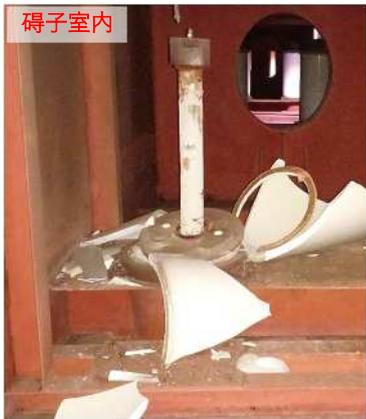
碍子割れ

1, 2号電気集塵器 磚子割れ
⇒取替え作業中

碍子室内
