志賀原子力発電所 1号機配管溶接部焼鈍記録疑義箇所の健全性確認について

平成 10 年 2 月 19 日

北陸電力株式会社

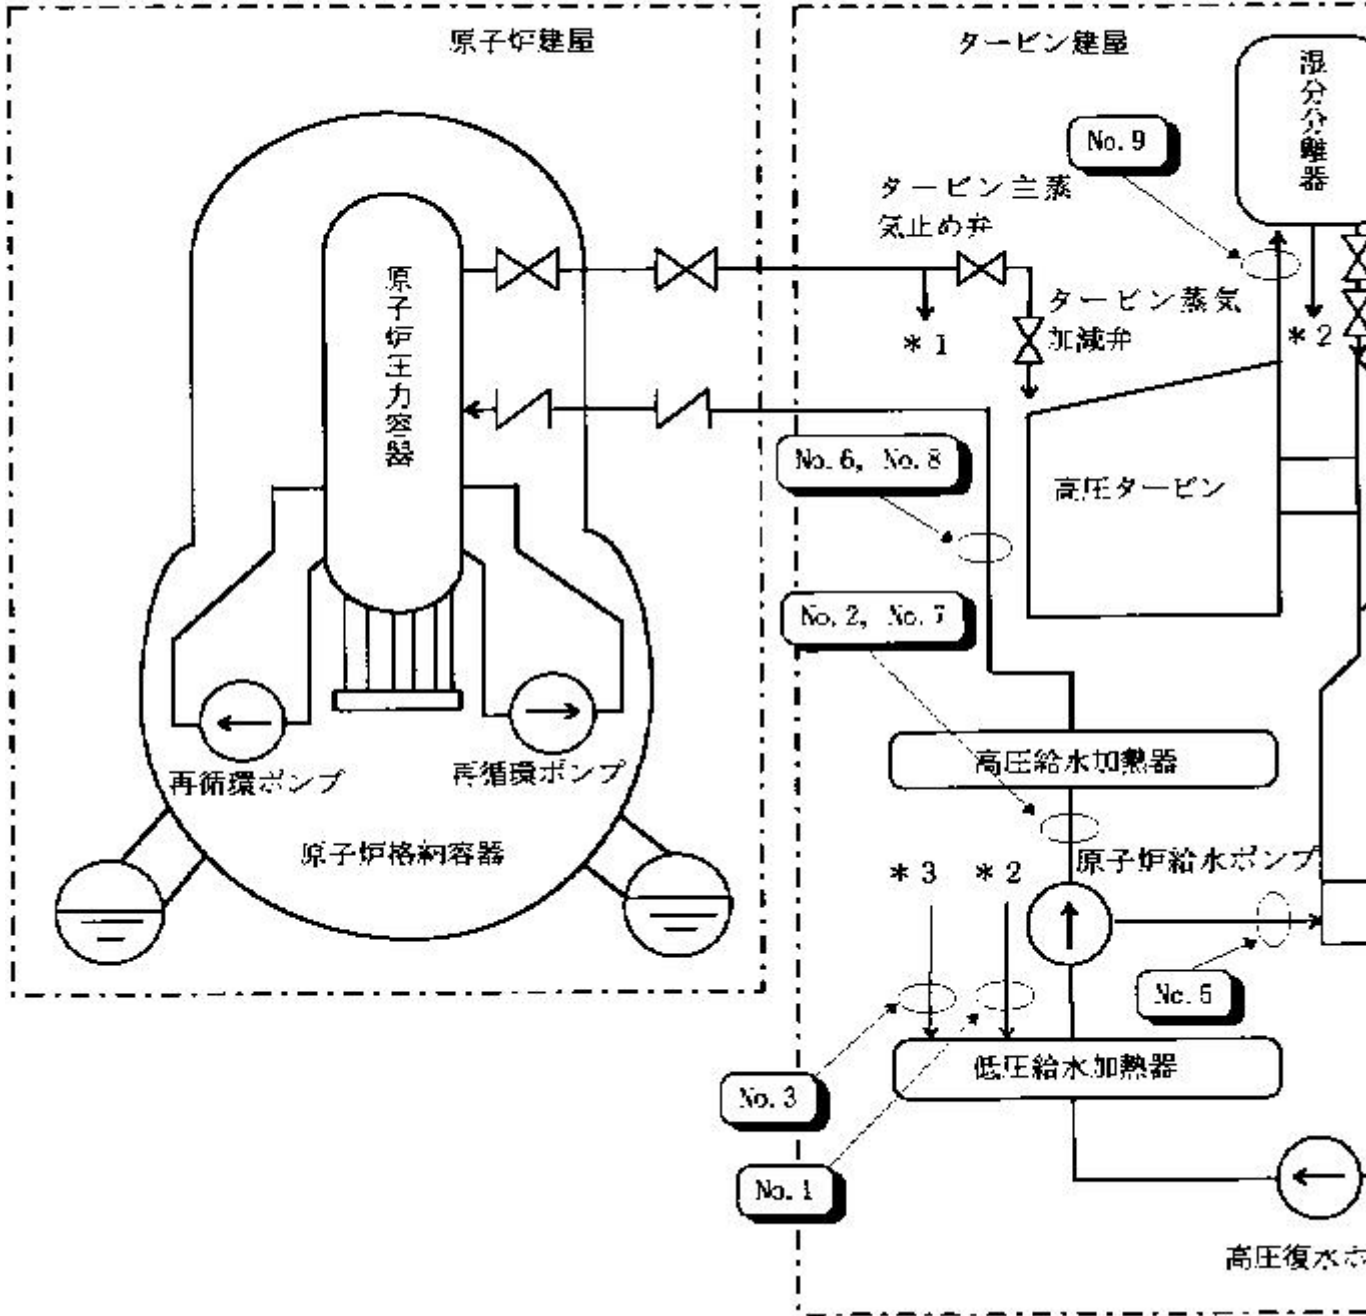
溶接部健全性確認のための調査位置

No.1～9の各部位について、金属組織観察の結果をモックアップ試験の結果と比較すると、全ての部位について、焼鈍が行われたものに特有の金属組織が観察された。

No.1～9の各部位における、磁歪法による残留応力測定結果及び速度比検出式硬さ試験による硬さ測定結果をモックアップ試験結果と比較すると、全ての部位について、残留応力は適正な焼鈍を行った試験体の状態に相当し、かつ、硬さも特段問題ないと判断される。

- (3) 以上の結果から、全ての部位について、金属組織、残留応力及び硬さから総合的に判断すると、適切な焼鈍によって得られるべき溶接部の健全性は確保されていると考えられる。
