志賀原子力発電所2号炉  
敷地の地質・地質構造について

【データ集】

平成29年3月10日  
北陸電力株式会社

試掘坑・基礎掘削面における破砕部の幅と長さの検討

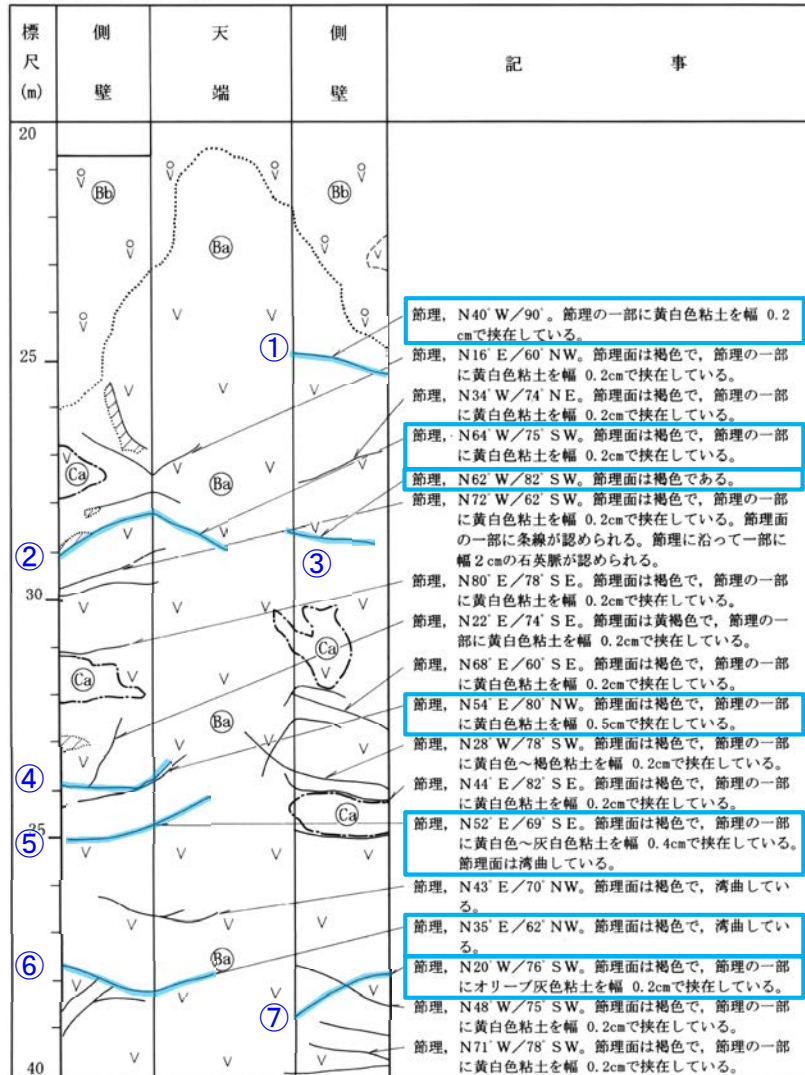
試掘坑A (4の2)

番号	破砕部の幅	備考
①	0.2cm	記事欄に記載の●●色粘土は、スケッチ時の記載用語。「粘土状破砕部」に対応する。なお、周辺には固結した粘土・砂状破砕部に対応する記載はない。
②	0.2cm	
③	0cm	
④	0.5cm	
⑤	0.4cm	
⑥	0cm	
⑦	0.2cm

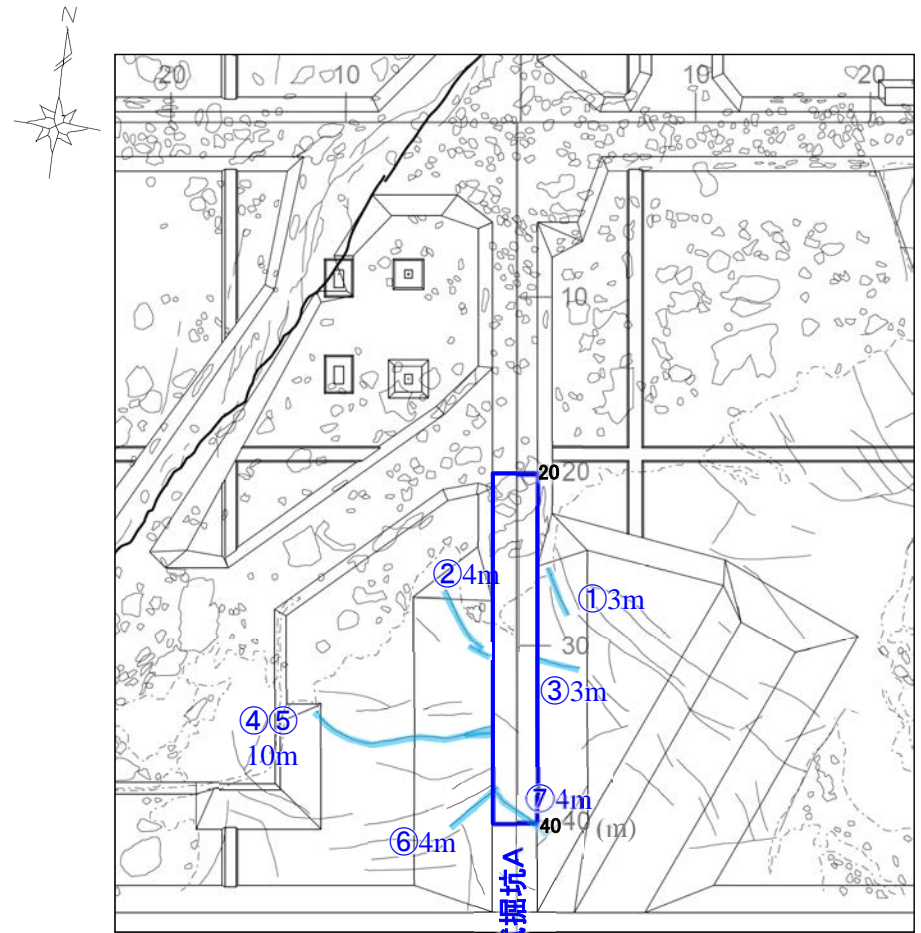
基礎掘削面スケッチ(2号機)

番号	破砕部の長さ	備考
①	3m	基礎掘削面スケッチ上の長さ
②	4m	
③	3m	
④	10m	
⑤	10m	
⑥	4m	
⑦	4m

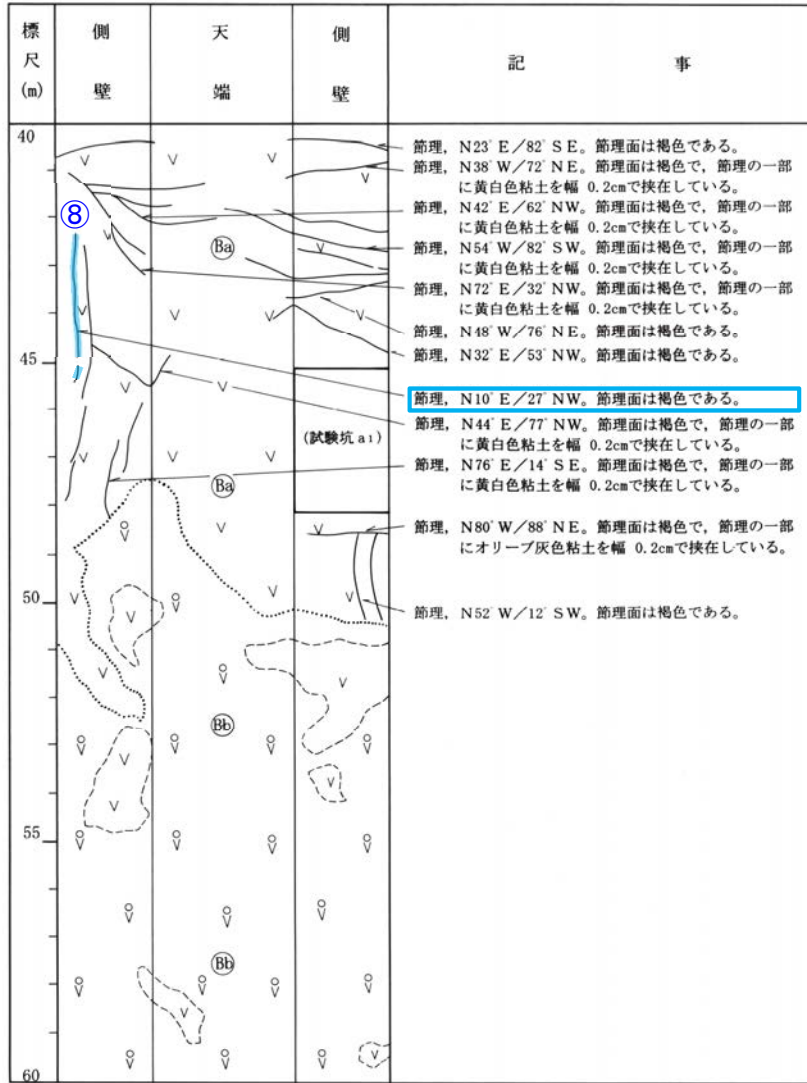
試掘坑A (4の3)

番号	破碎部の幅	備考
⑧	0cm	記事欄に粘土状破碎部や固結した粘土・砂状破碎部に対応する記載はない。

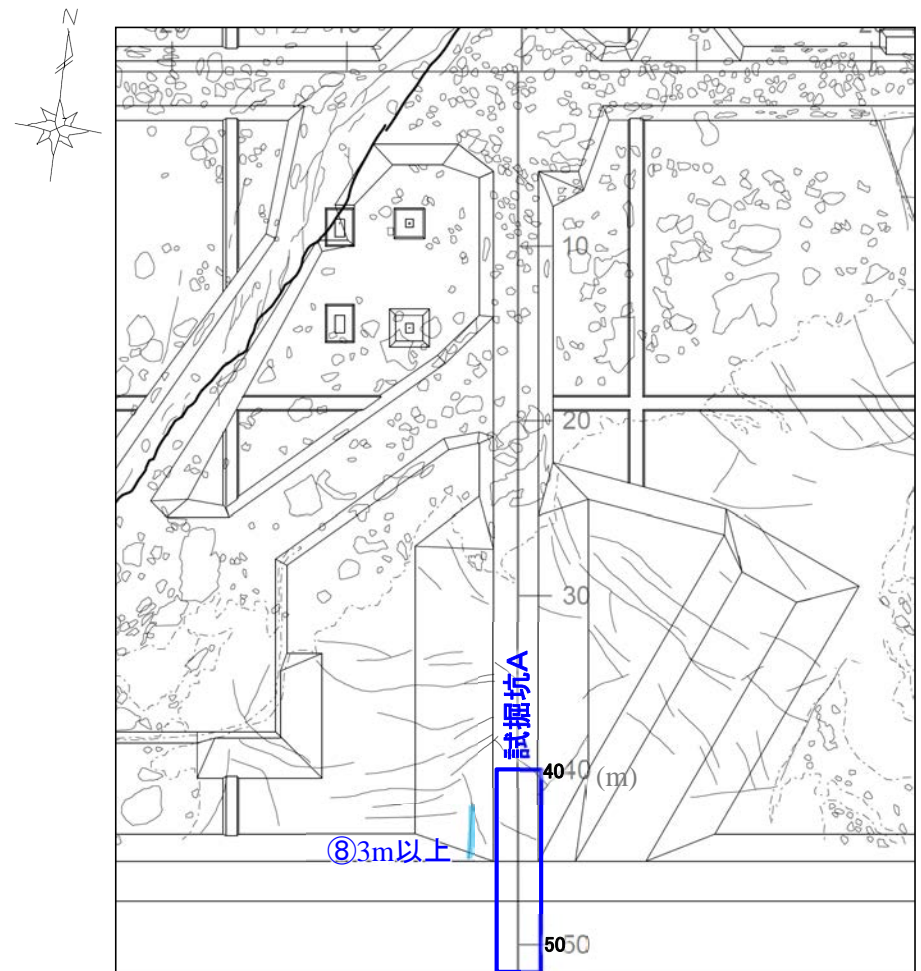
基礎掘削面スケッチ(2号機)

番号	破碎部の長さ	備考
⑧	3m以上	基礎掘削面スケッチ上の長さ

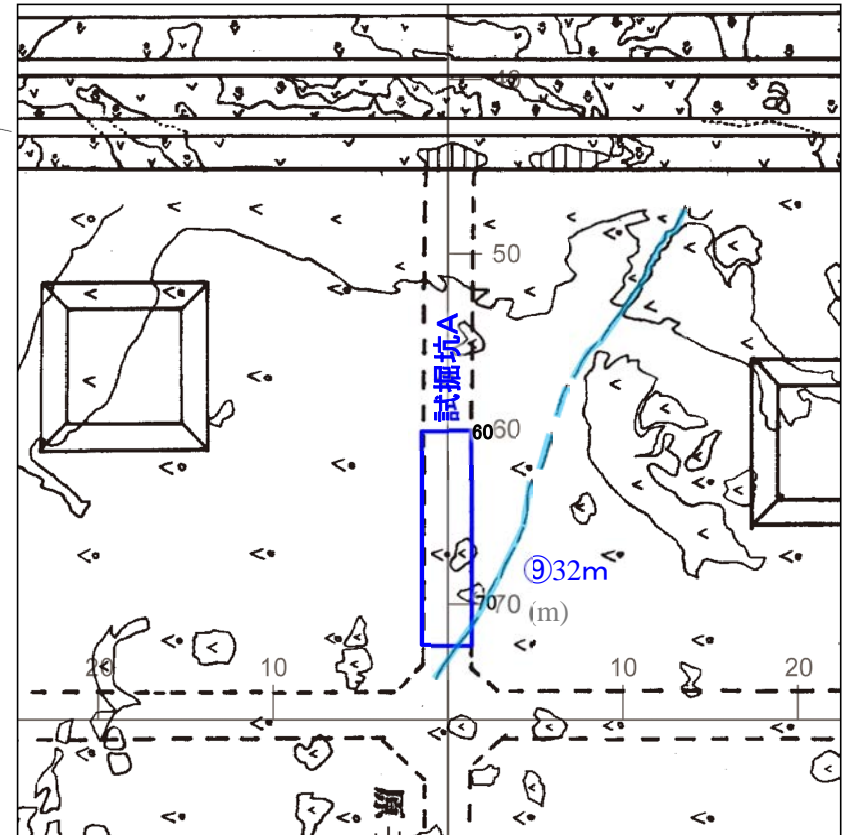
基礎掘削面スケッチ(1号機)

番号	破碎部の長さ	備考
⑨	32m	基礎掘削面スケッチ上の長さ

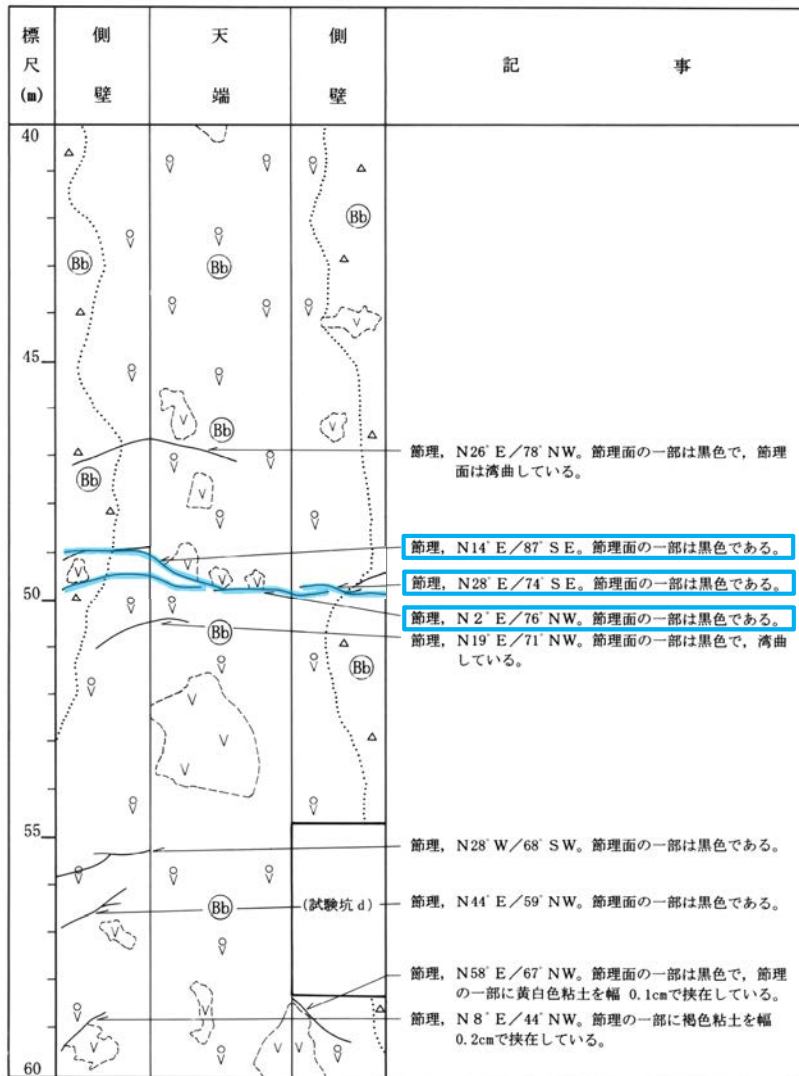
試掘坑E (4の3)

番号	破砕部の幅	備考
⑩	0cm	記事欄に粘土状破砕部や固結した粘土・砂状破砕部に対応する記載はない。
⑪	0cm	
⑫	0cm

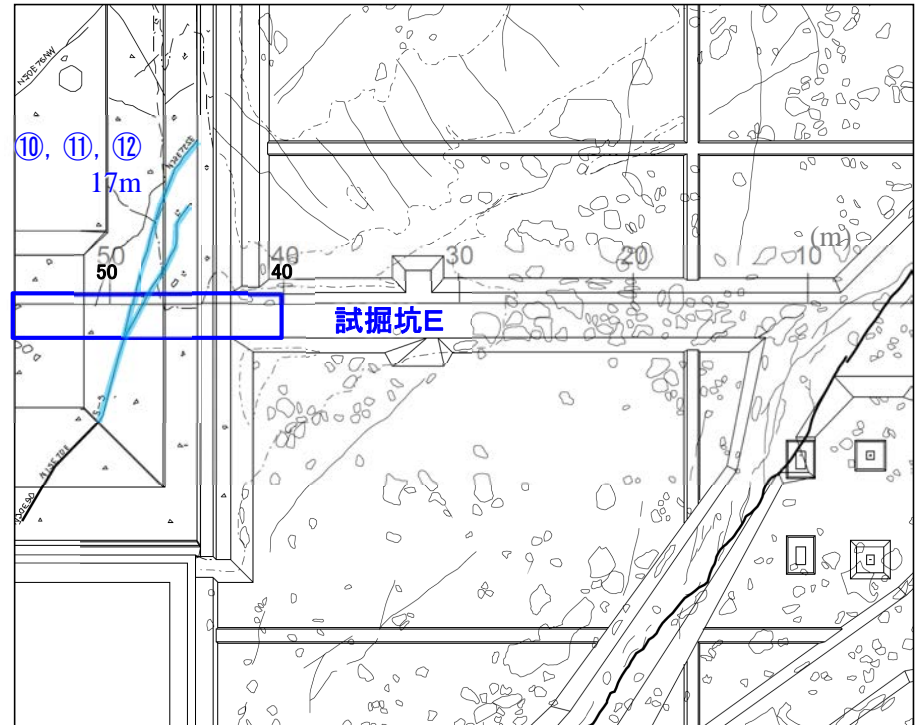
試掘坑E

番号	破砕部の長さ	備考
⑩	17m	基礎掘削面スケッチ上の長さ
⑪	17m	
⑫	17m

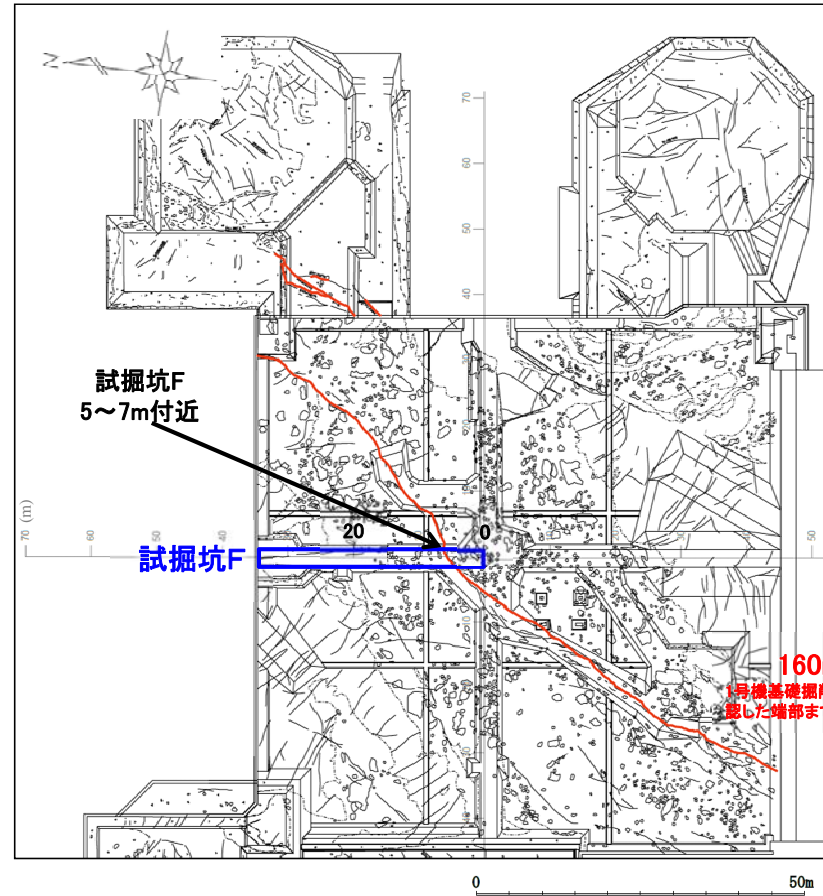
基礎掘削面スケッチ(2号機)

この事例における破砕部の幅は13cm(①+③-1)である。

この事例における破砕部の長さは160mである。

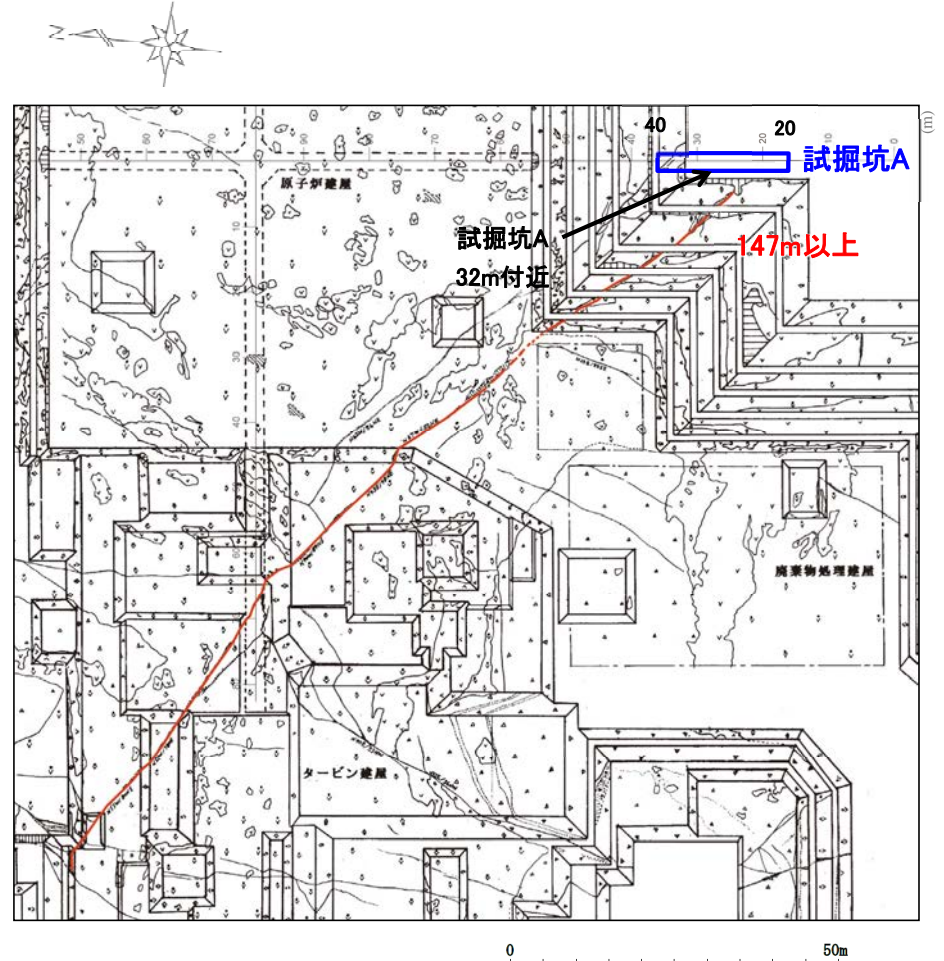
基礎掘削面スケッチ(1号機)

この事例における破砕部の幅は5cm(①+③-1)である。

この事例における破砕部の長さは147m以上である。

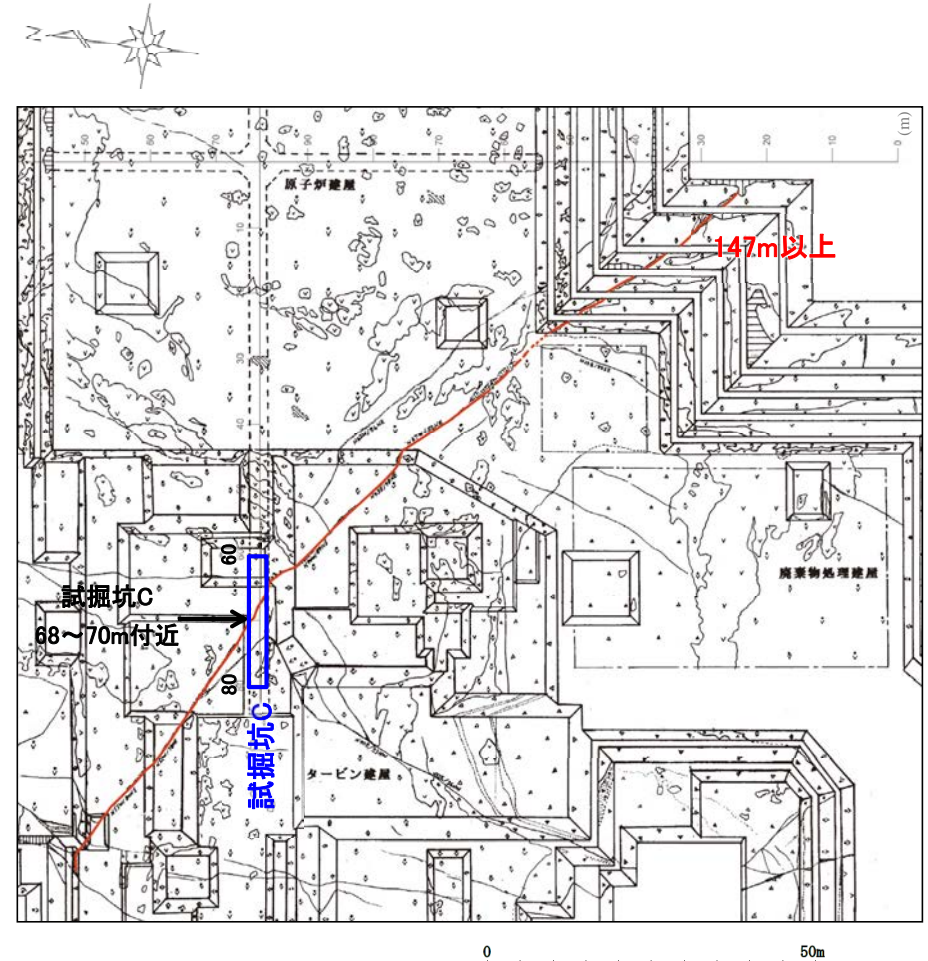
基礎掘削面スケッチ(1号機)

この事例における破碎部の幅は5cm(①+③-1)である。

この事例における破碎部の長さは147m以上である。

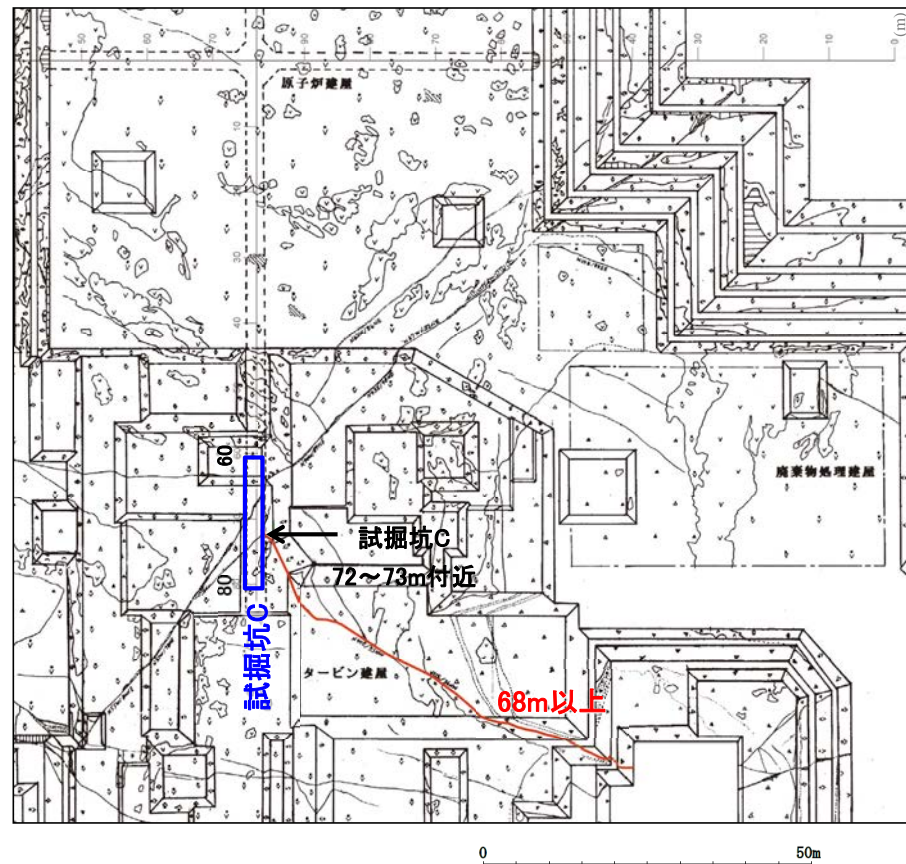
基礎掘削面スケッチ(1号機)

この事例における破砕部の幅は12cm(①+③-1)である。

この事例における破砕部の長さは68m以上である。

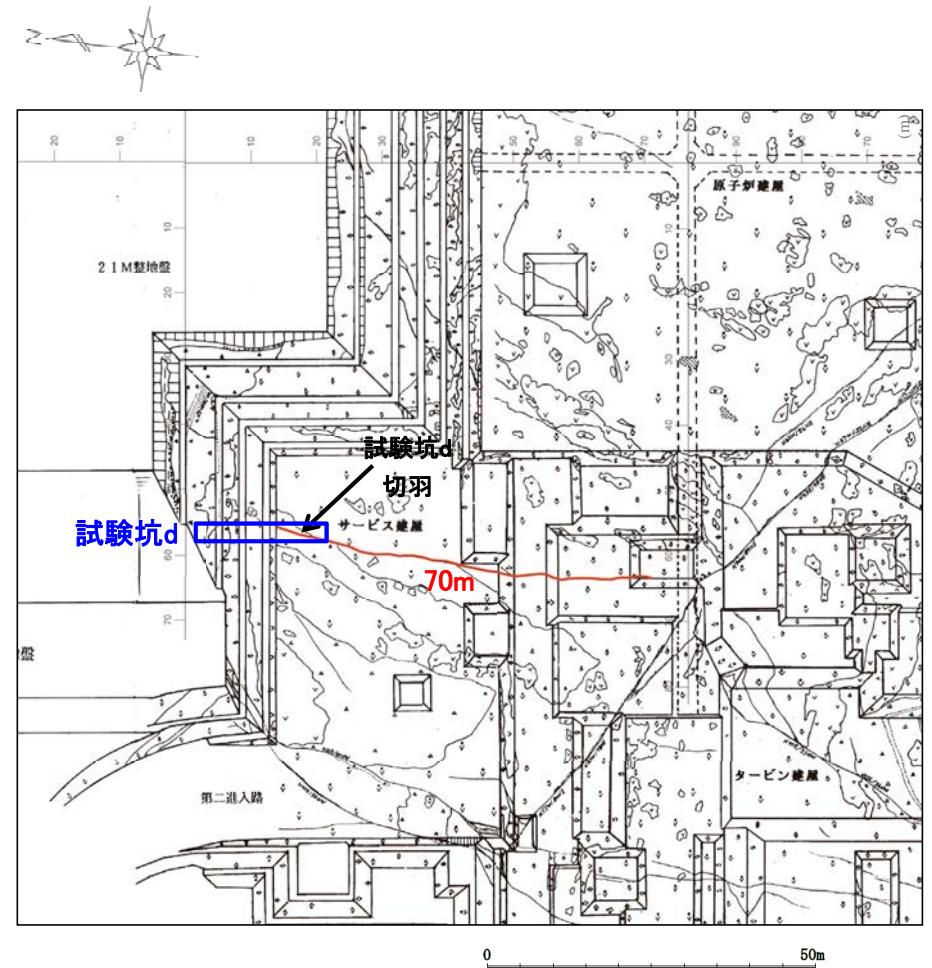
基礎掘削面スケッチ(1号機)

この事例における破碎部の幅は3cm(①)である。

この事例における破碎部の長さは70mである。

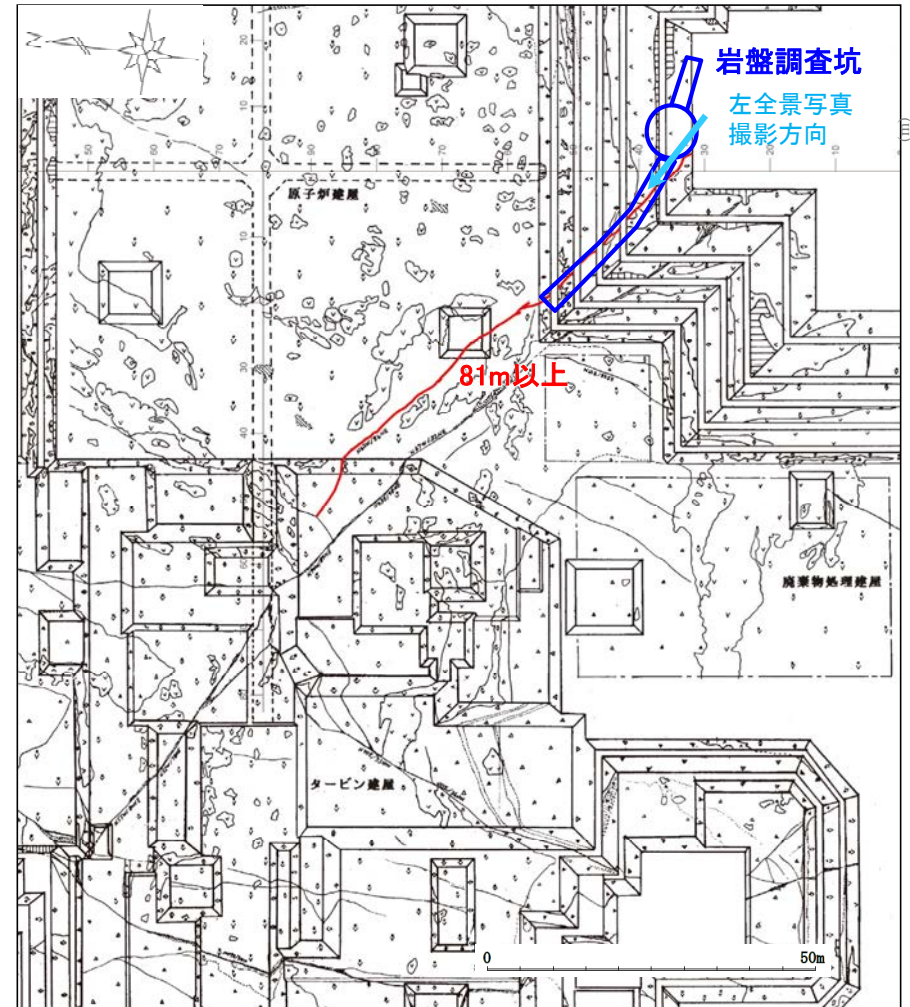
岩盤調査坑  
左全景写真  
撮影方向

この事例における破碎部の幅は10cm (①+③-1)である。

この事例における破碎部の長さは81m以上である。

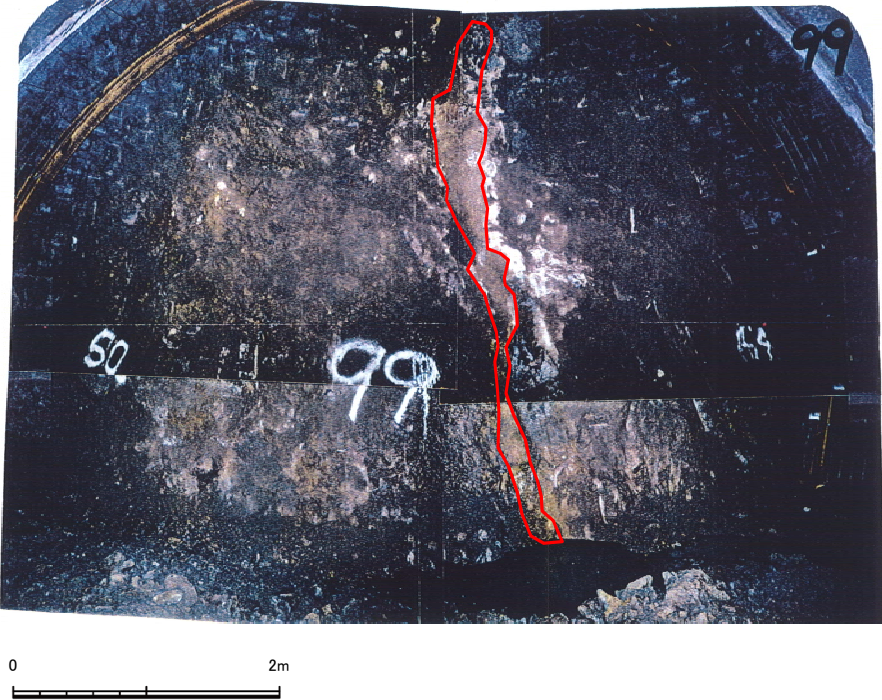
<p>117m付近(切羽番号99)</p> </div>

名称	トンネル始点からの距離(m)	走向・傾斜 (走向は真北)	破碎部の幅 (cm)	切羽写真 <span style="float: right;">= 破碎部</span>
K-2	114~121	N13° E/80° SE	30	<div style="text-align: center;"> <p>←NW <span style="float: right;">SE→</span></p>

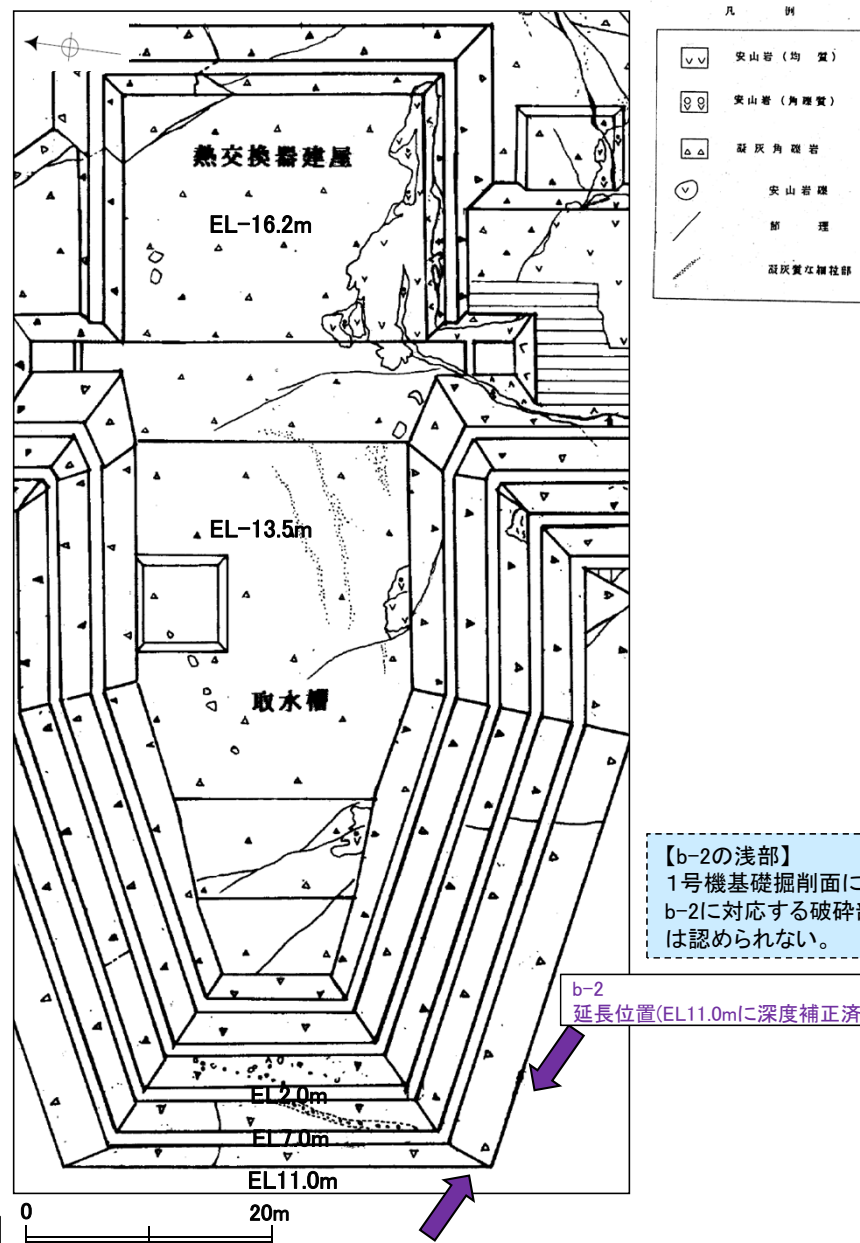
確認箇所B(1号機基礎掘削面)

【b-2の浅部】  
1号機基礎掘削面にはb-2に対応する破碎部は認められない。

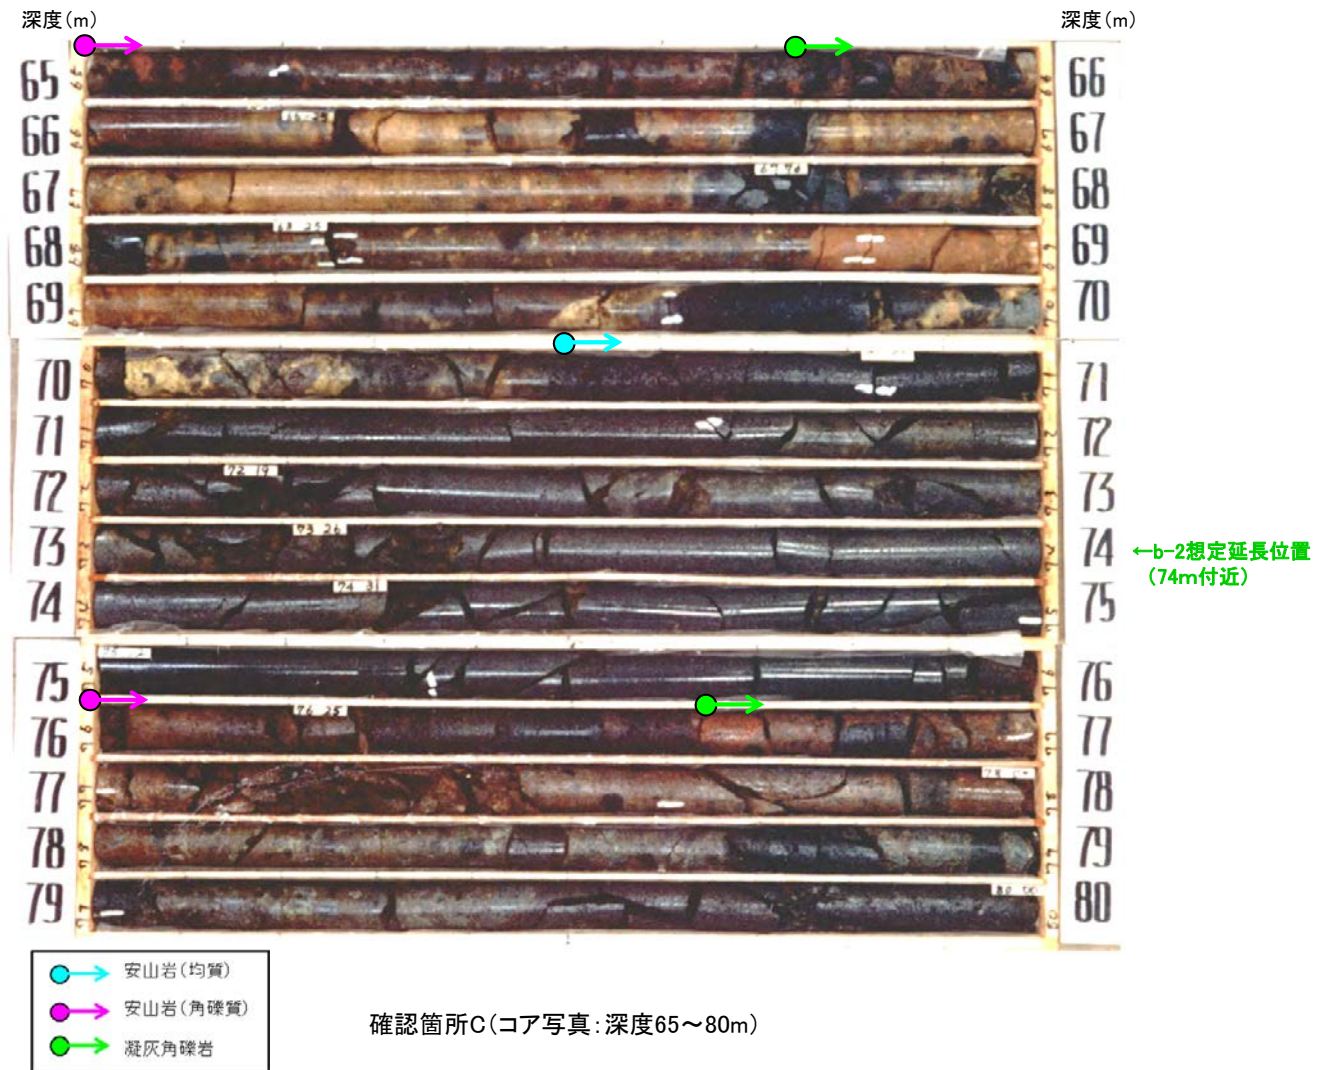
・b-2の浅部延長に位置するI-5孔には、b-2に対応する破碎部は認められない。

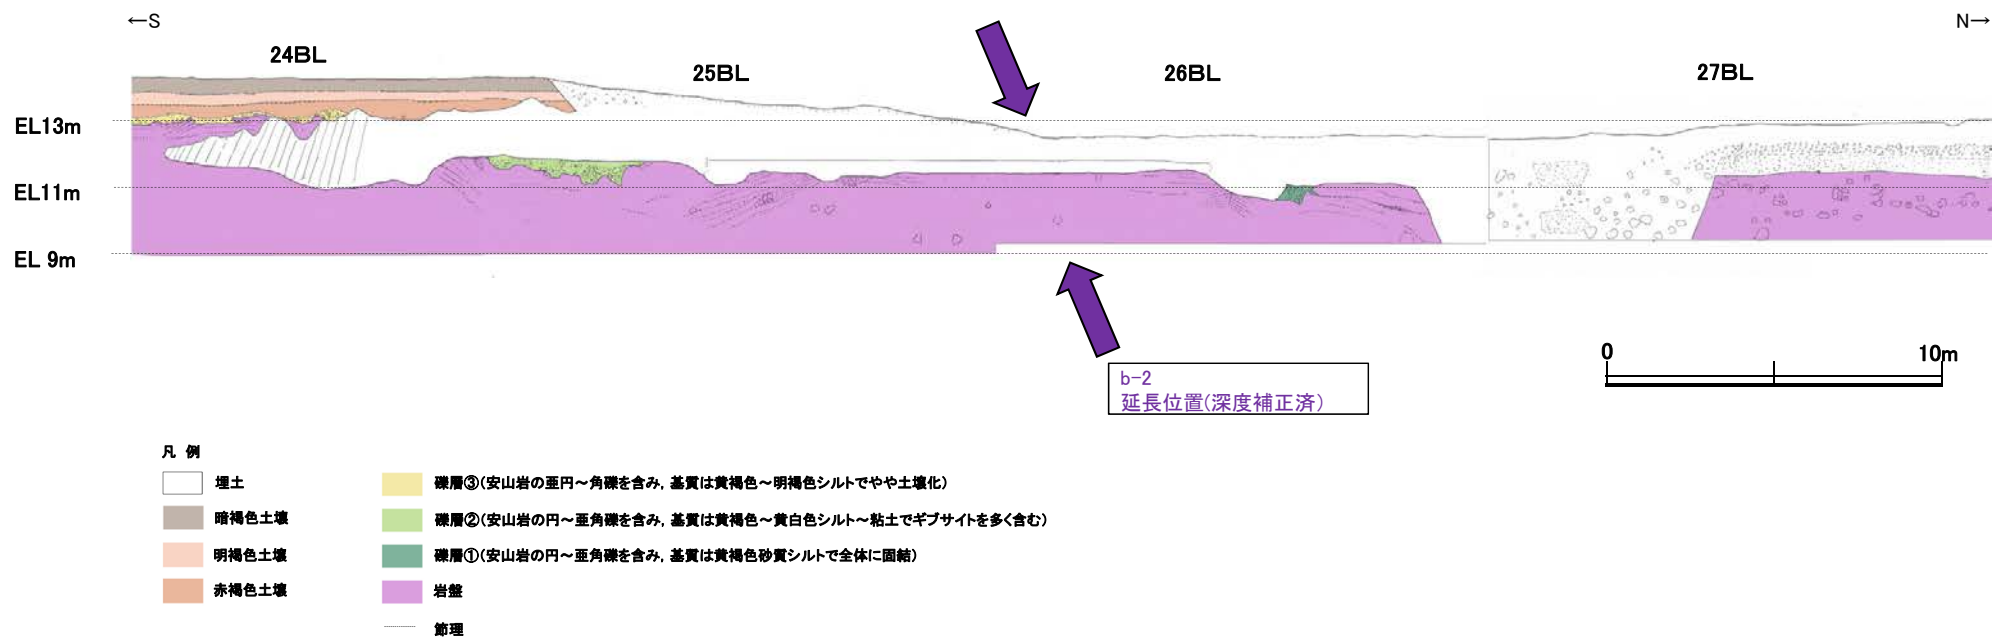
確認箇所D(防潮堤基礎掘削西面)

・b-2の浅部延長に位置する防潮堤基礎部には、b-2に対応する破碎部は認められない。

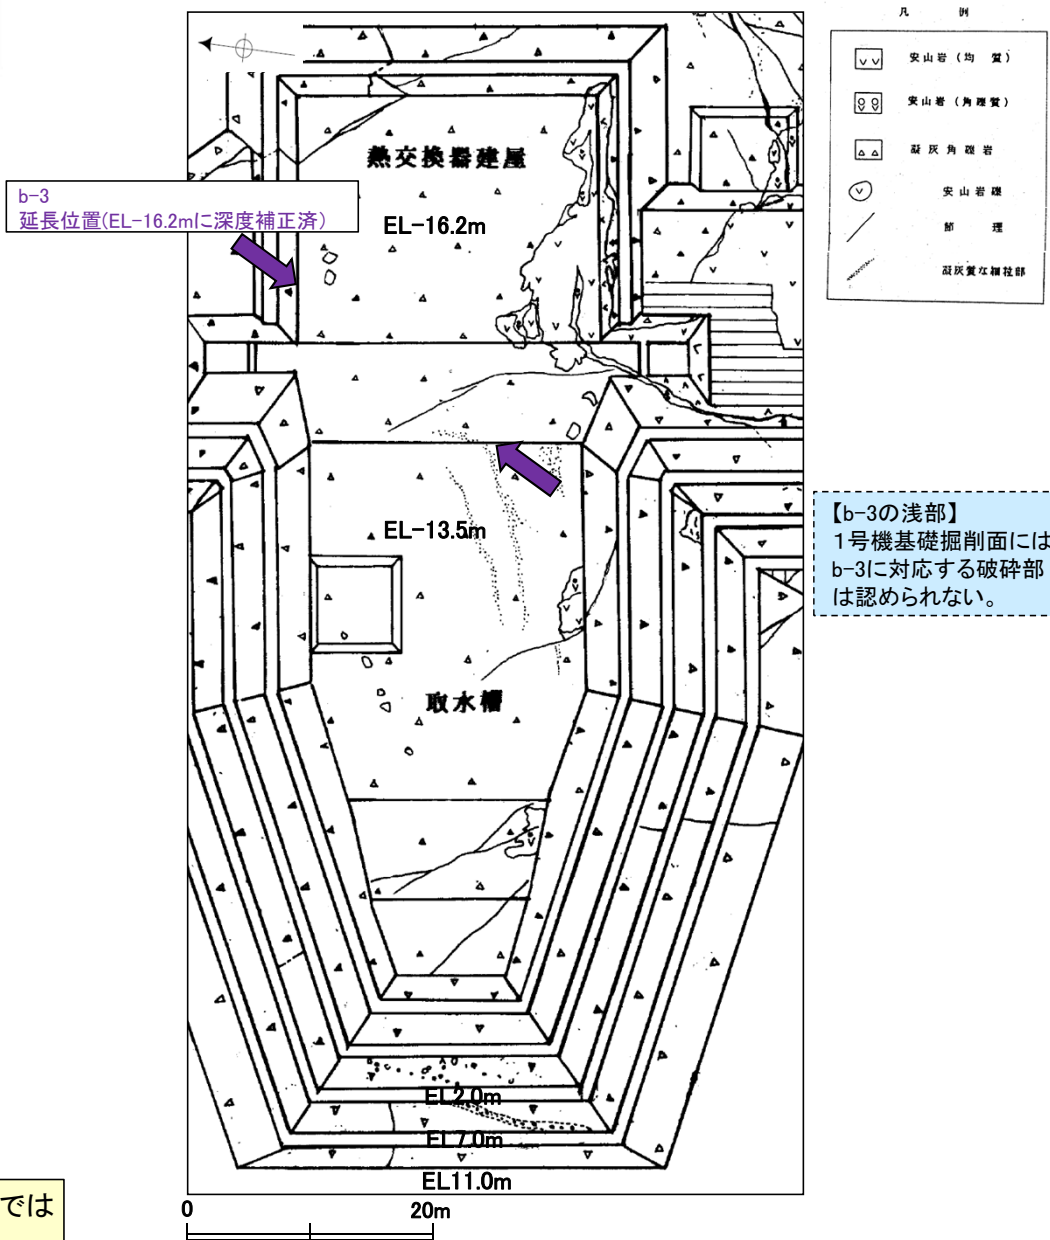
【b-3の浅部】  
1号機基礎掘削面には  
b-3に対応する破碎部  
は認められない。

• b-3は、R-4.5孔の深度144.80mのみで認められ、浅部方向の基礎掘削面では認められないことから、浅部方向へ連続しないと判断。

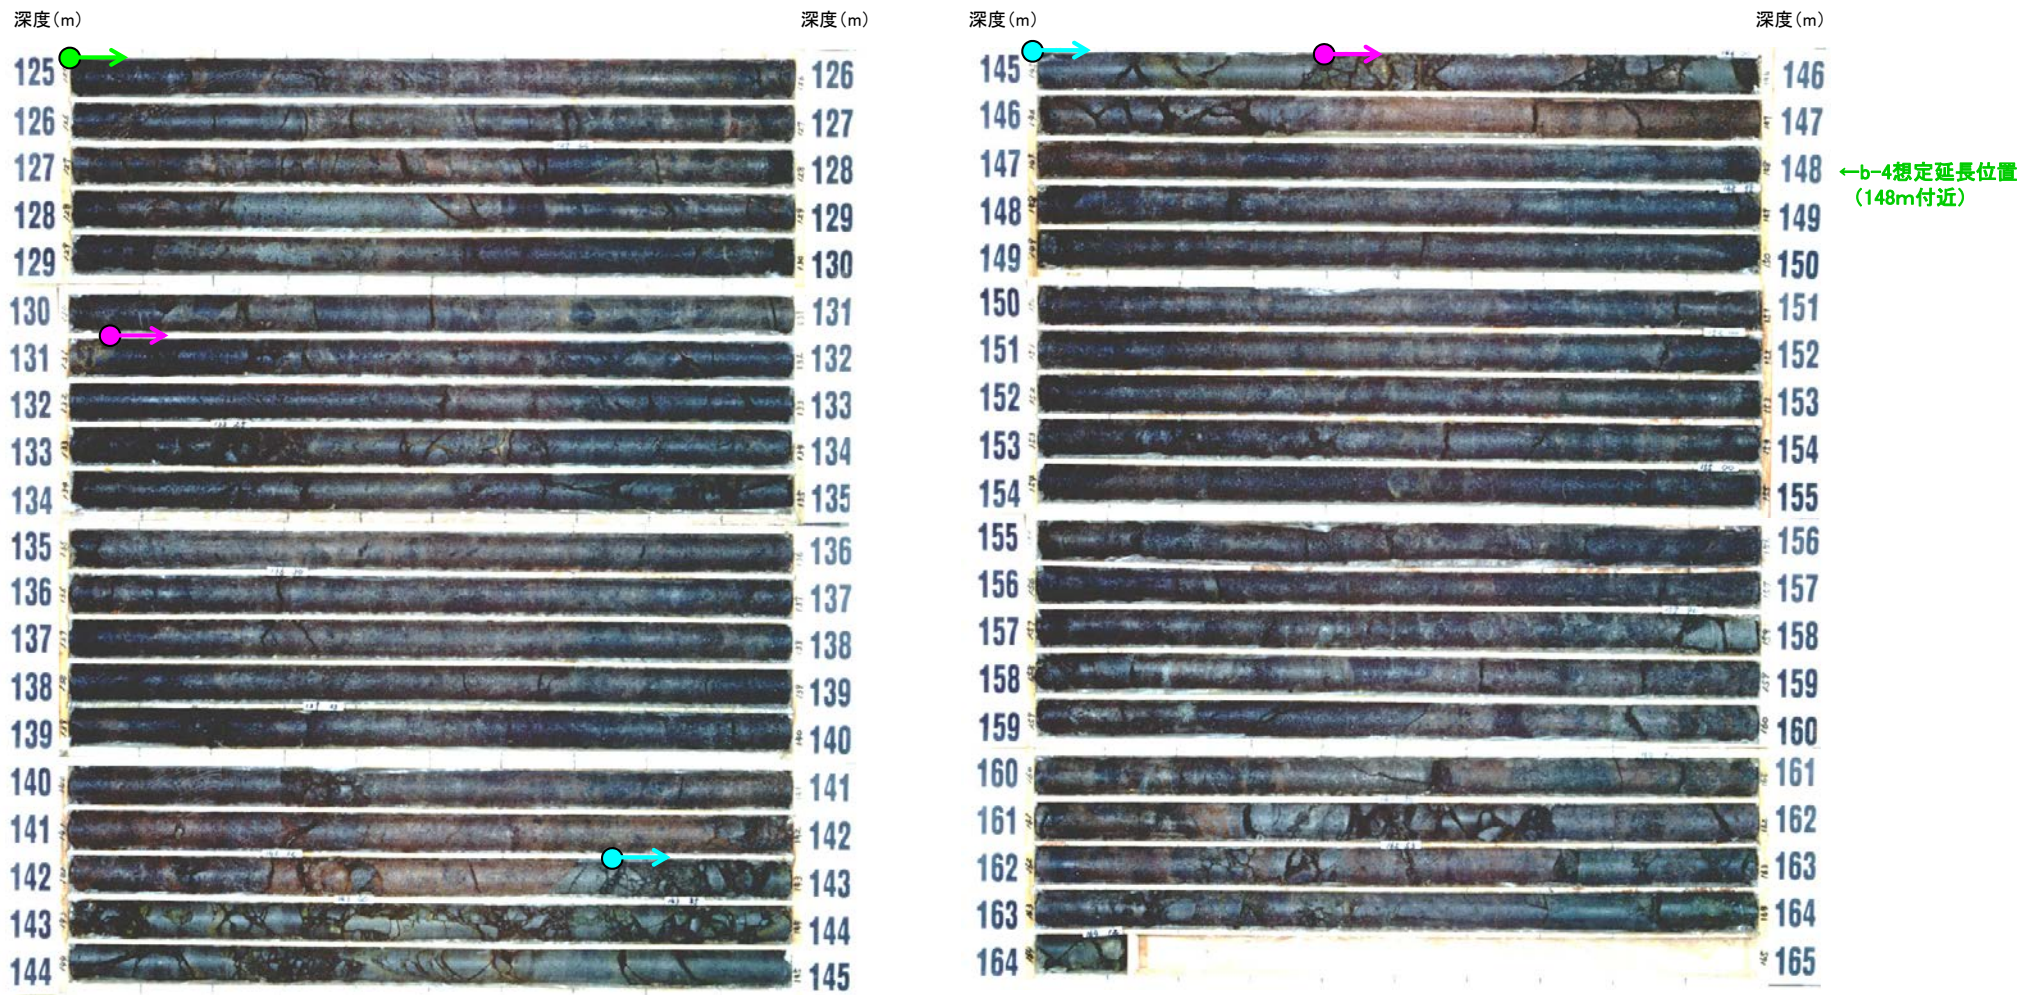
・b-4の浅部延長に位置するR-8孔には, b-4に対応する破碎部は認められない。

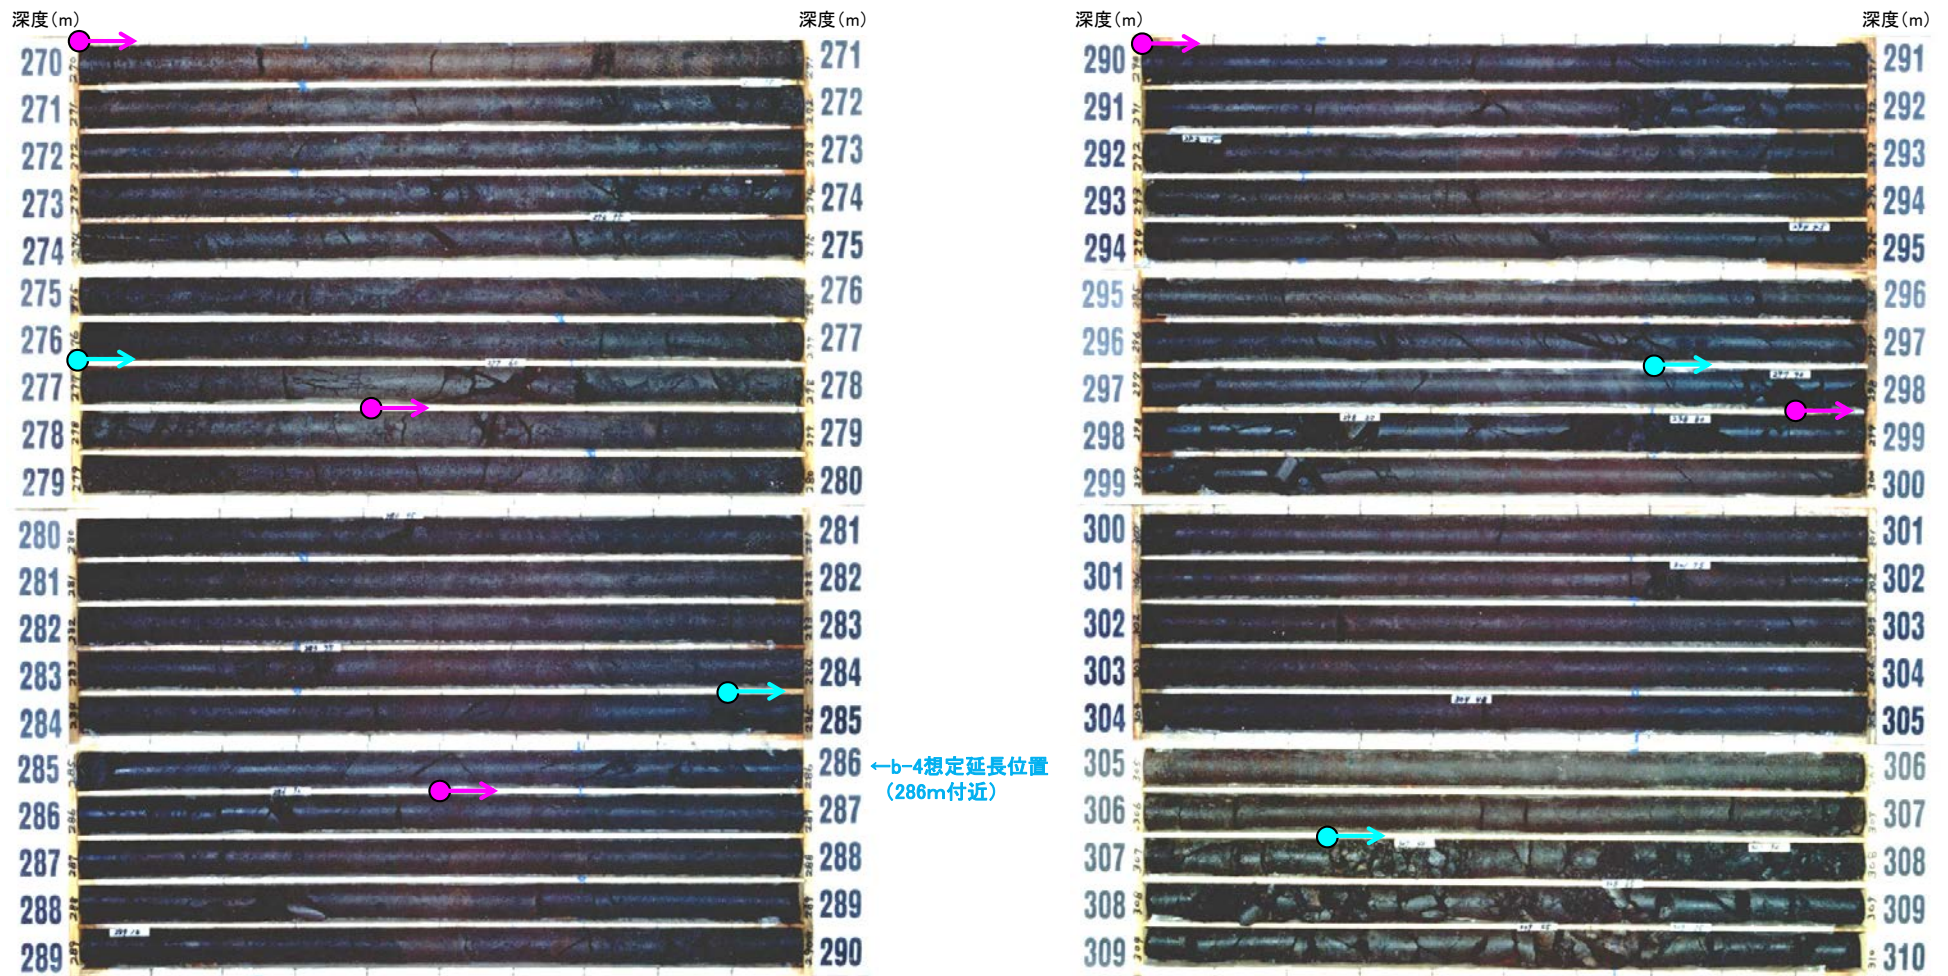
・b-4の深部延長に位置するR-9孔には、b-4に対応する破砕部は認められない。

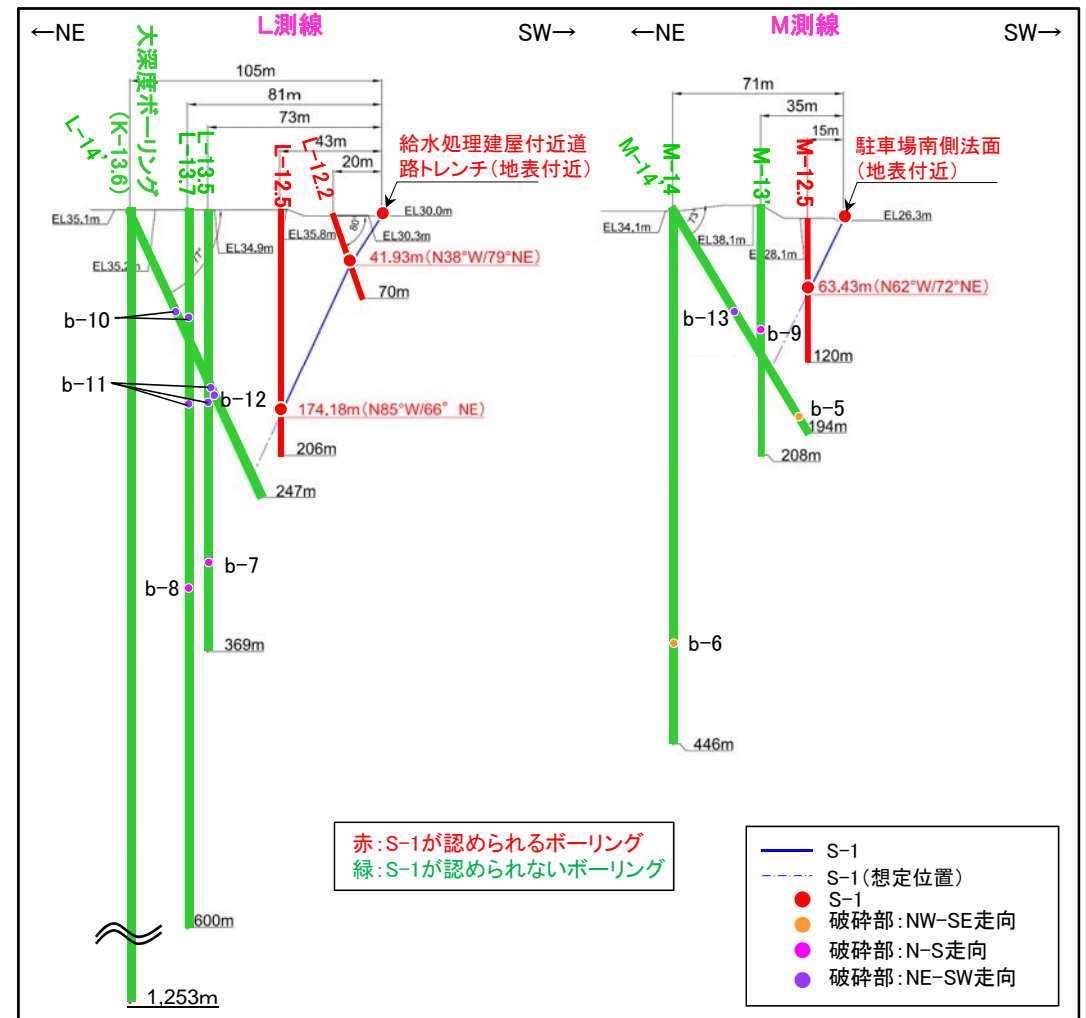
投影断面図(H:V=2:1)

- S-1深部確認ボーリングで認められる12箇所の破砕部は、NW-SE走向、N-S走向、NE-SW走向に分類され、隣接孔との連続性を検討した結果、b-5～b-13の9条にまとめられる。
- これらの破砕部は、走向の違い及び浅部からの連続性の観点から、S-1と対応するものではない。

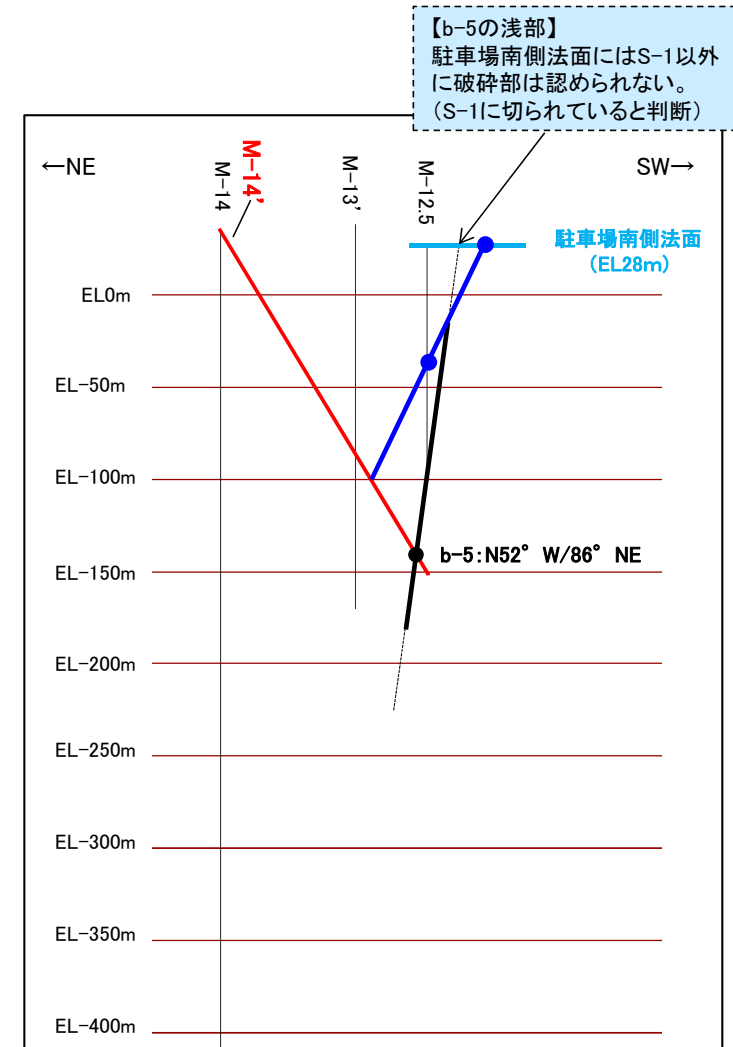
【b-5の浅部】  
駐車場南側法面にはS-1以外に破碎部は認められない。  
(S-1に切られていると判断)

• b-5は、M-14' 孔の深度181.96mのみで認められ、浅部方向の駐車場南側法面では認められないことから、浅部方向へ連続せず、S-1に切られていると判断。
