志賀原子力発電所2号炉  
敷地の地質・地質構造について

【データ集】

平成29年3月10日  
北陸電力株式会社

試掘坑・基礎掘削面における破砕部の幅と長さの検討

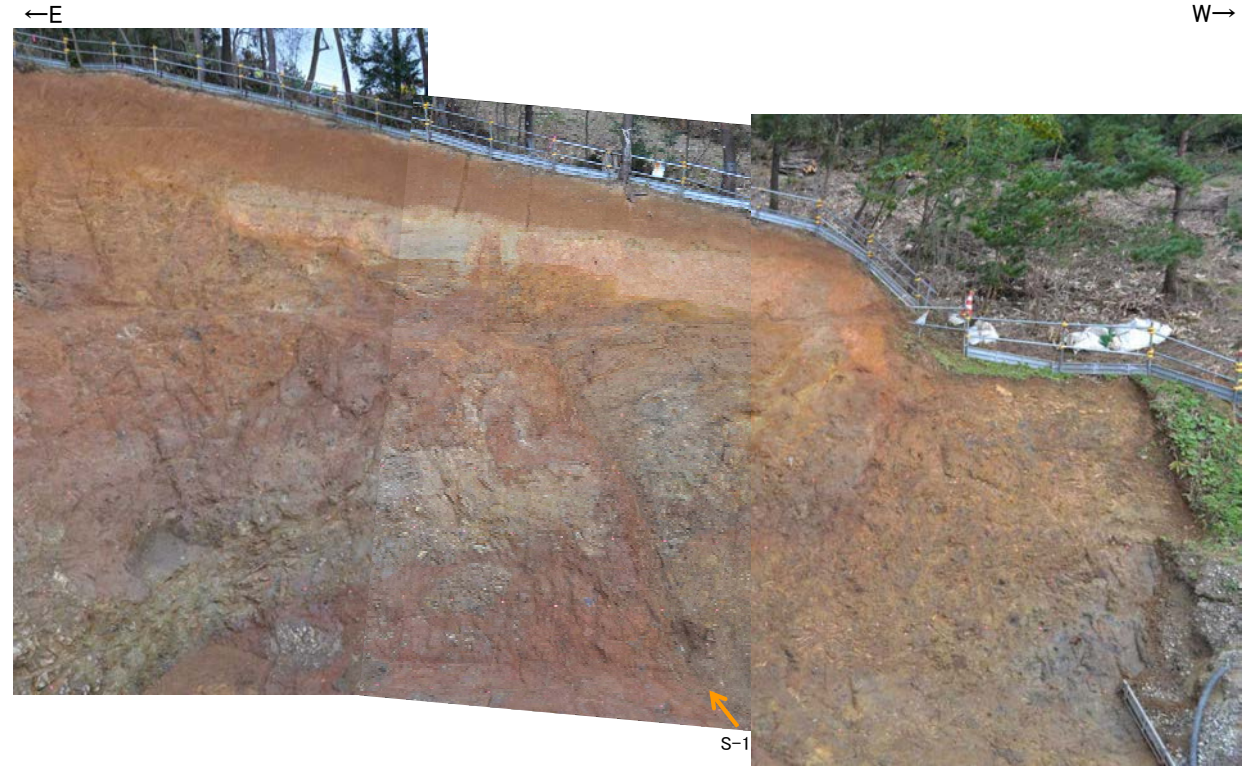
・駐車場南側法面にS-1以外に破碎部は認められない。

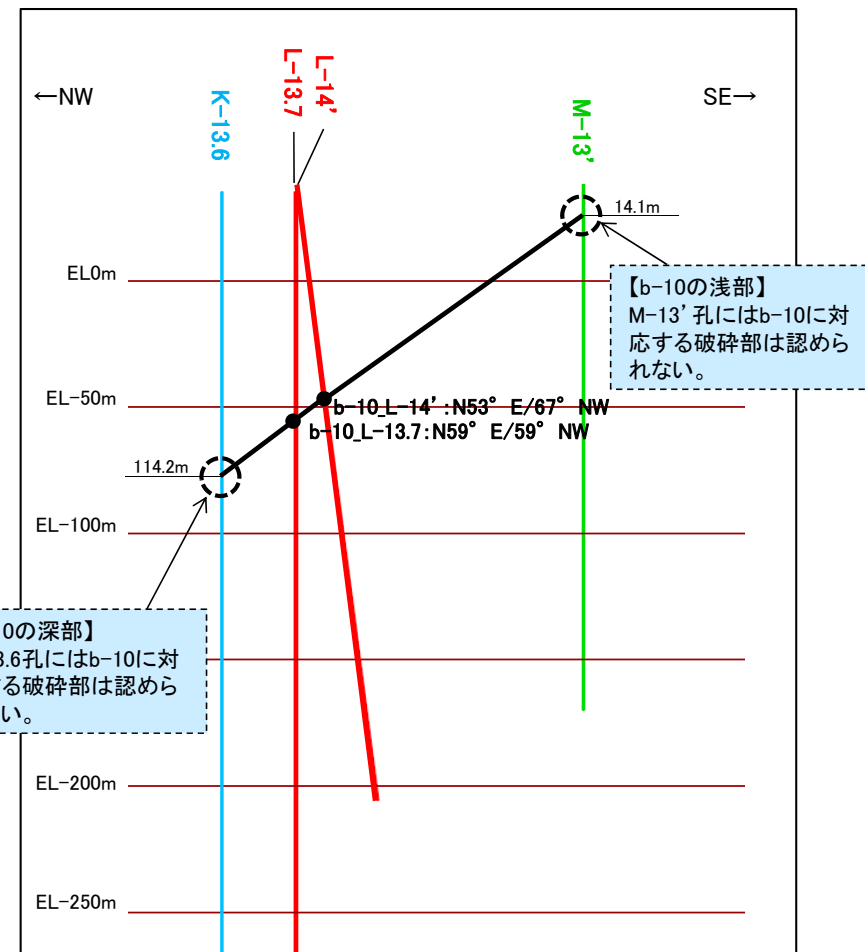
・L-13.7孔の深度93.15m及びL-14'孔の深度86.71mの破砕部は、近接したボーリング孔の同程度の深度で確認され、走向傾斜が類似していることから、同一の構造であると判断。

・b-10は、L-13.7孔の深度93.15m、L-14'孔の深度86.71mのみで認められ、深部及び浅部方向のボーリング孔では認められないことから、深部及び浅部方向へ連続しないと判断。

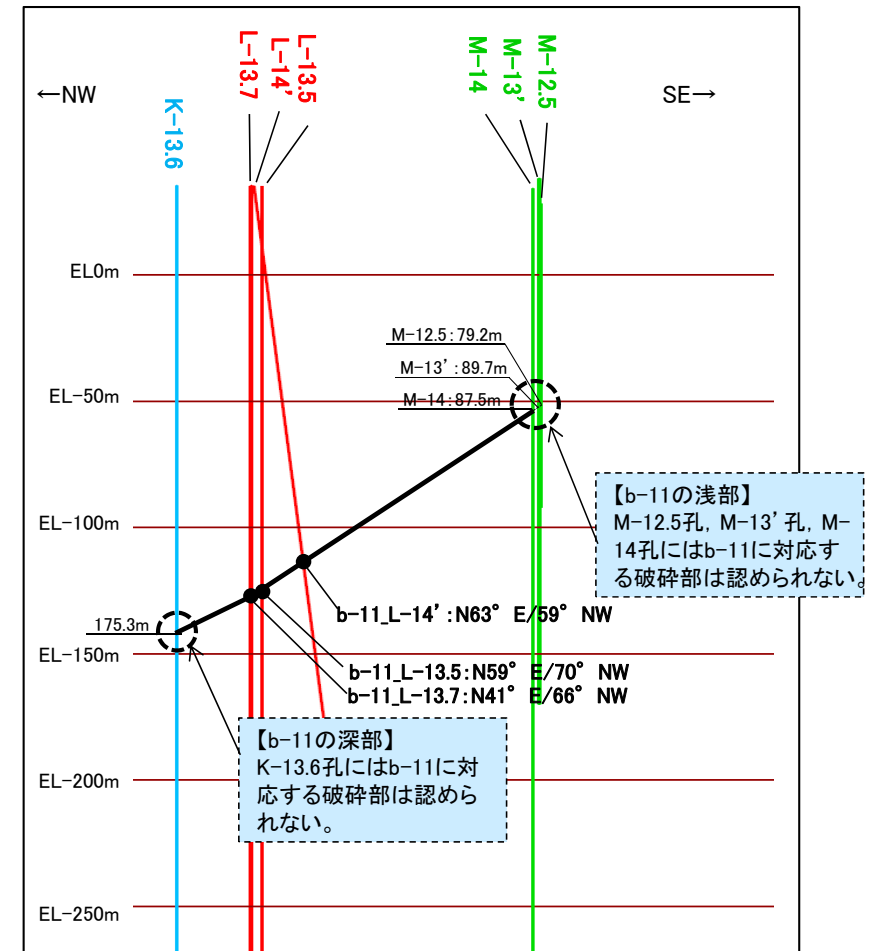
投影断面図 (H:V=2:1)

・L-13.5孔の深度159.03m, L-13.7孔の深度161.27m及びL-14'孔の深度152.45mの破碎部は、近接したボーリング孔の同程度の深度で確認され、走向傾斜が類似していることから、同一の構造であると判断。

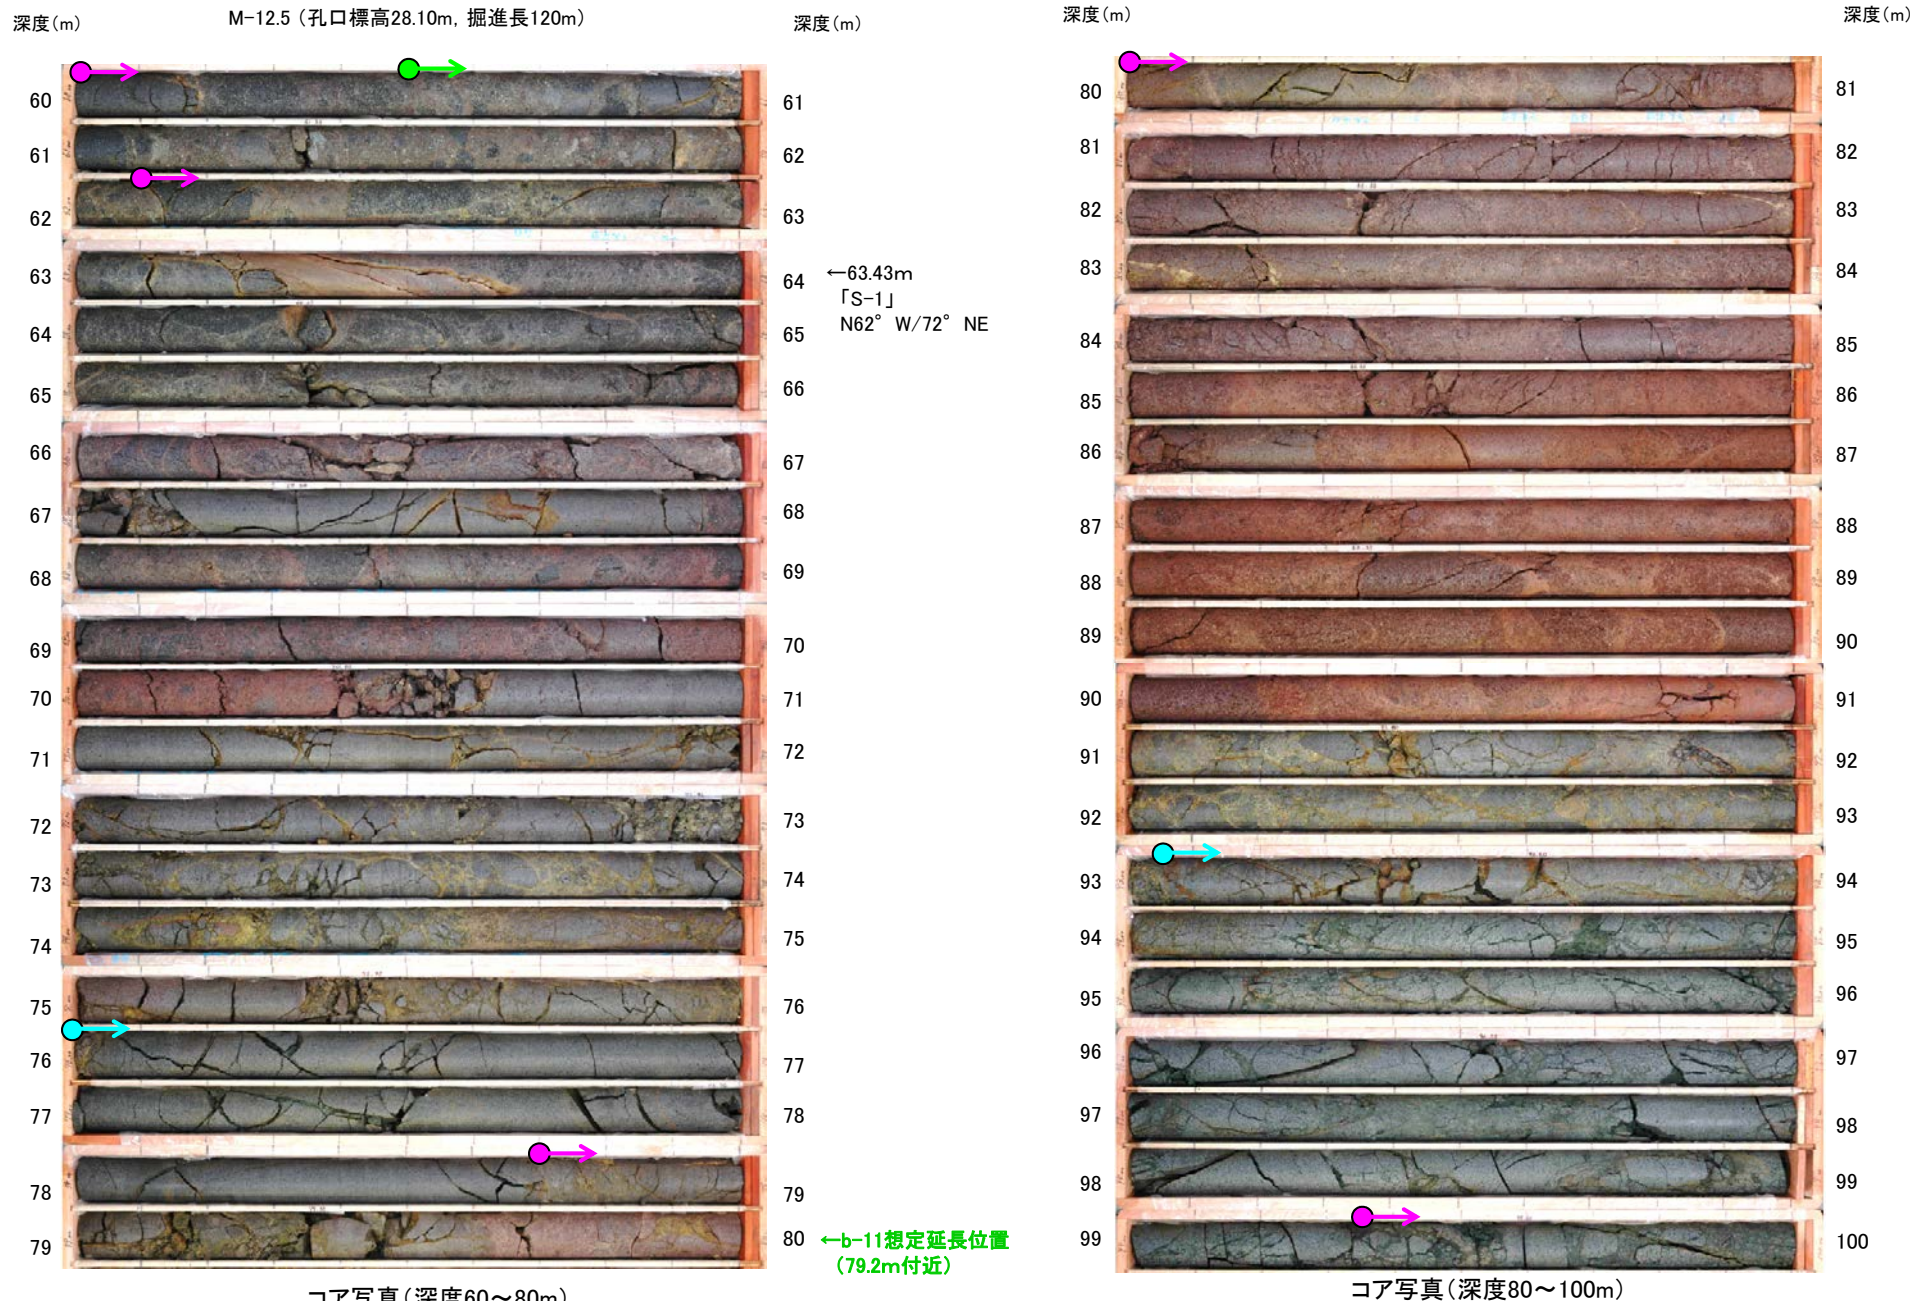
・b-11の浅部延長に位置するM-12.5孔には、b-11に対応する破碎部は認められない。

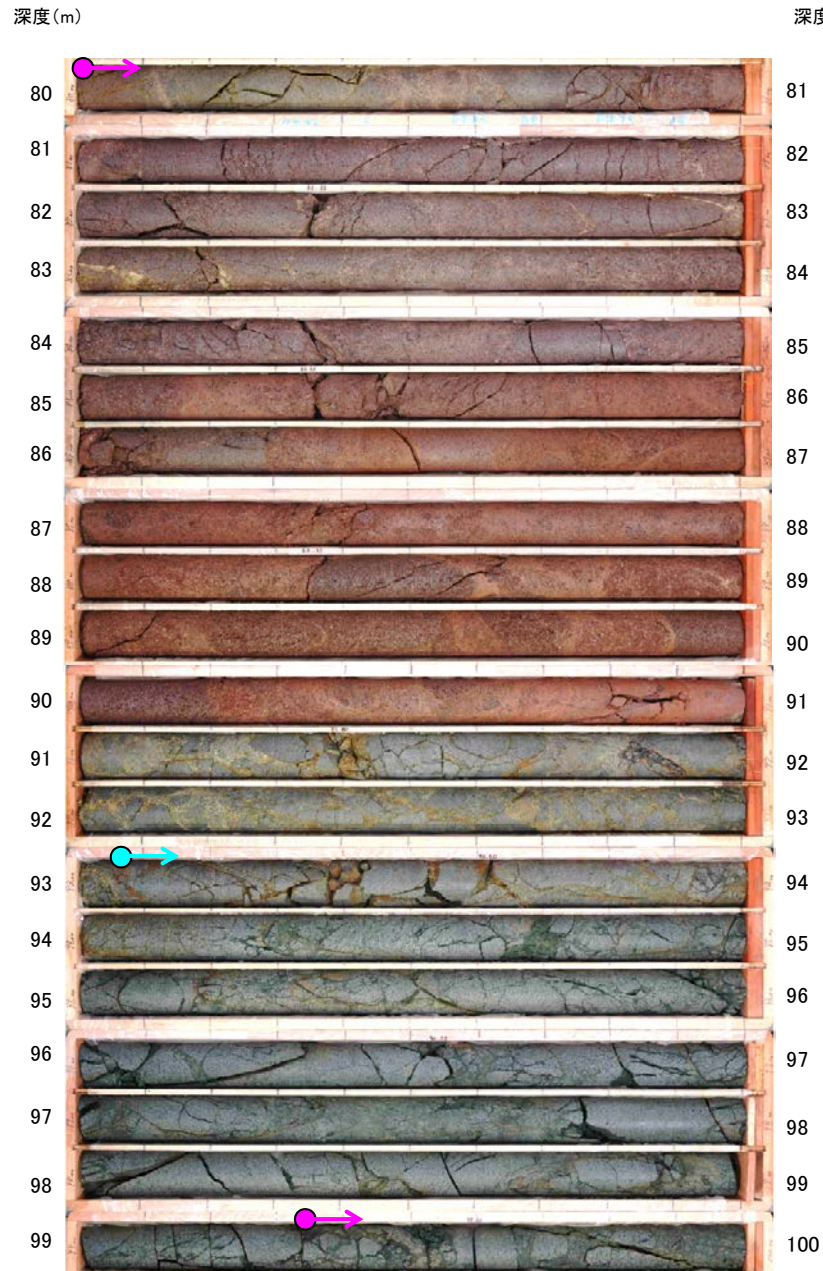
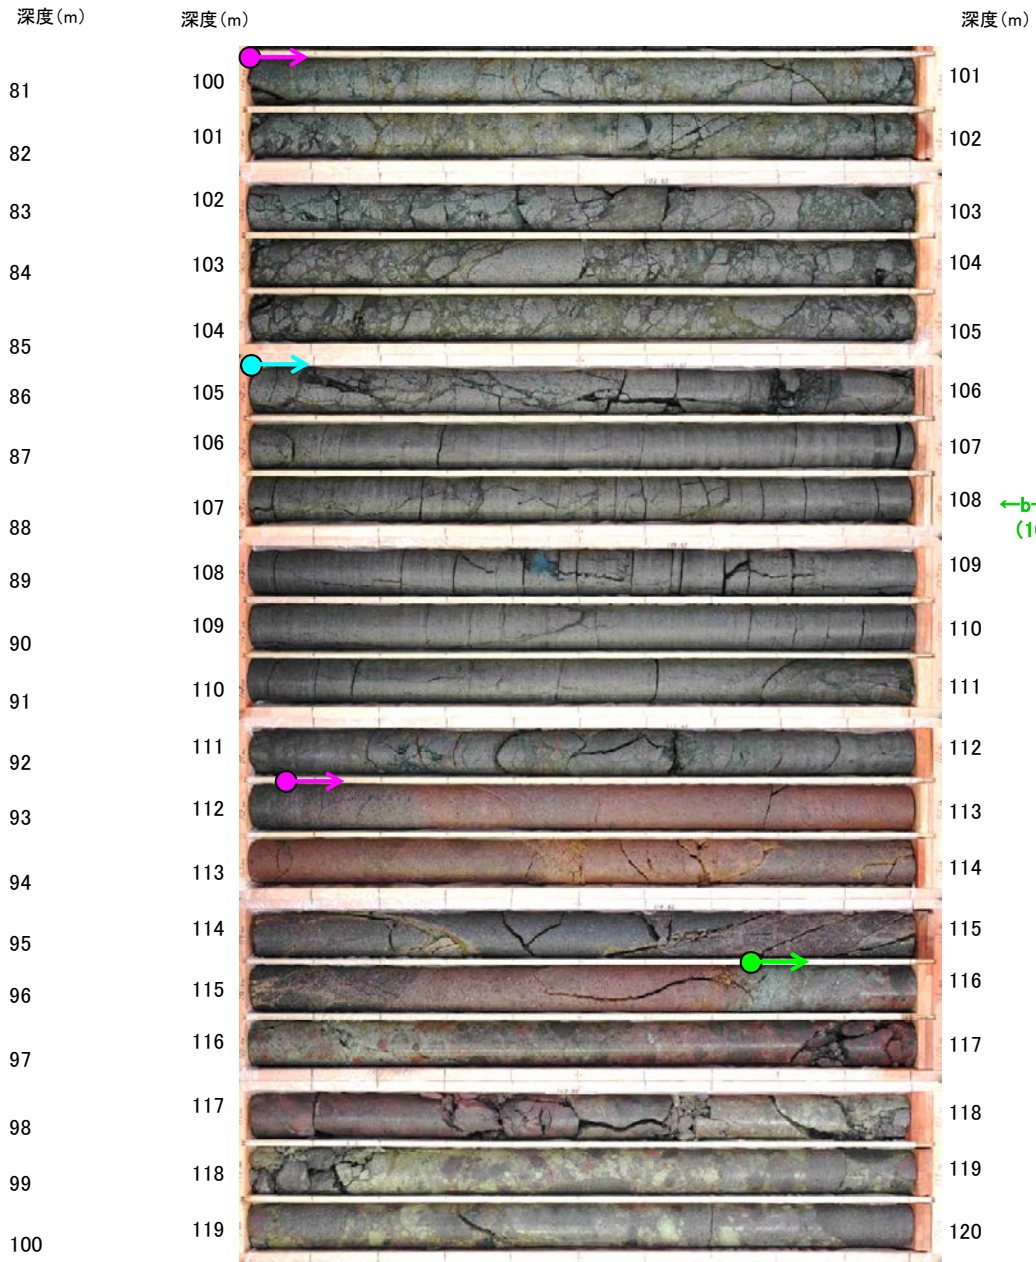
・b-12の浅部延長に位置するM-12.5孔には、b-12に対応する破碎部は認められない。

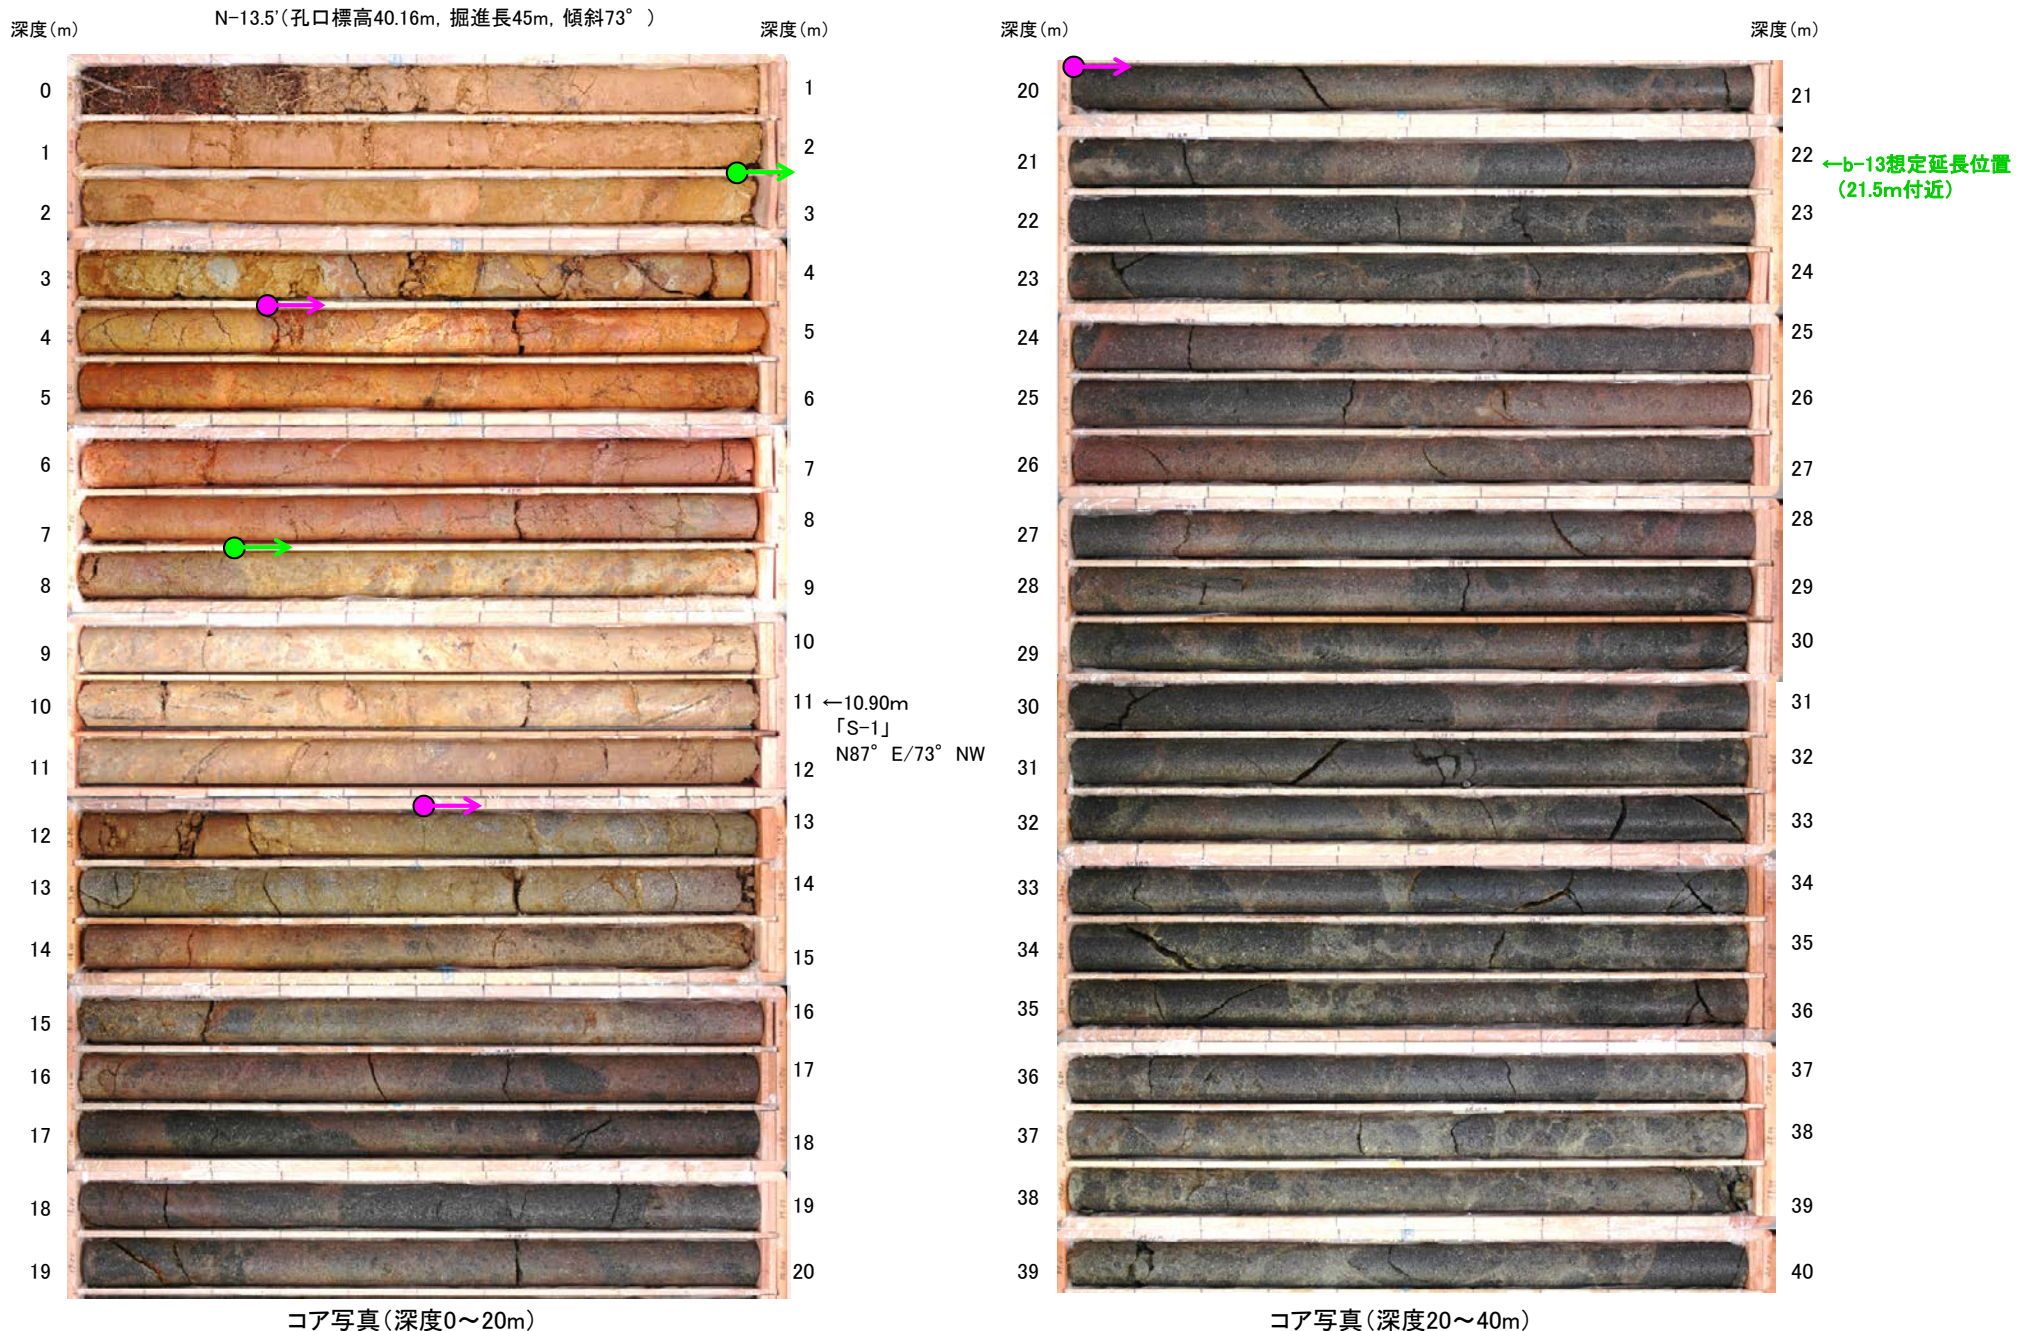
・b-13の浅部延長に位置するN-13.5' 孔には、b-13に対応する破碎部は認められない。

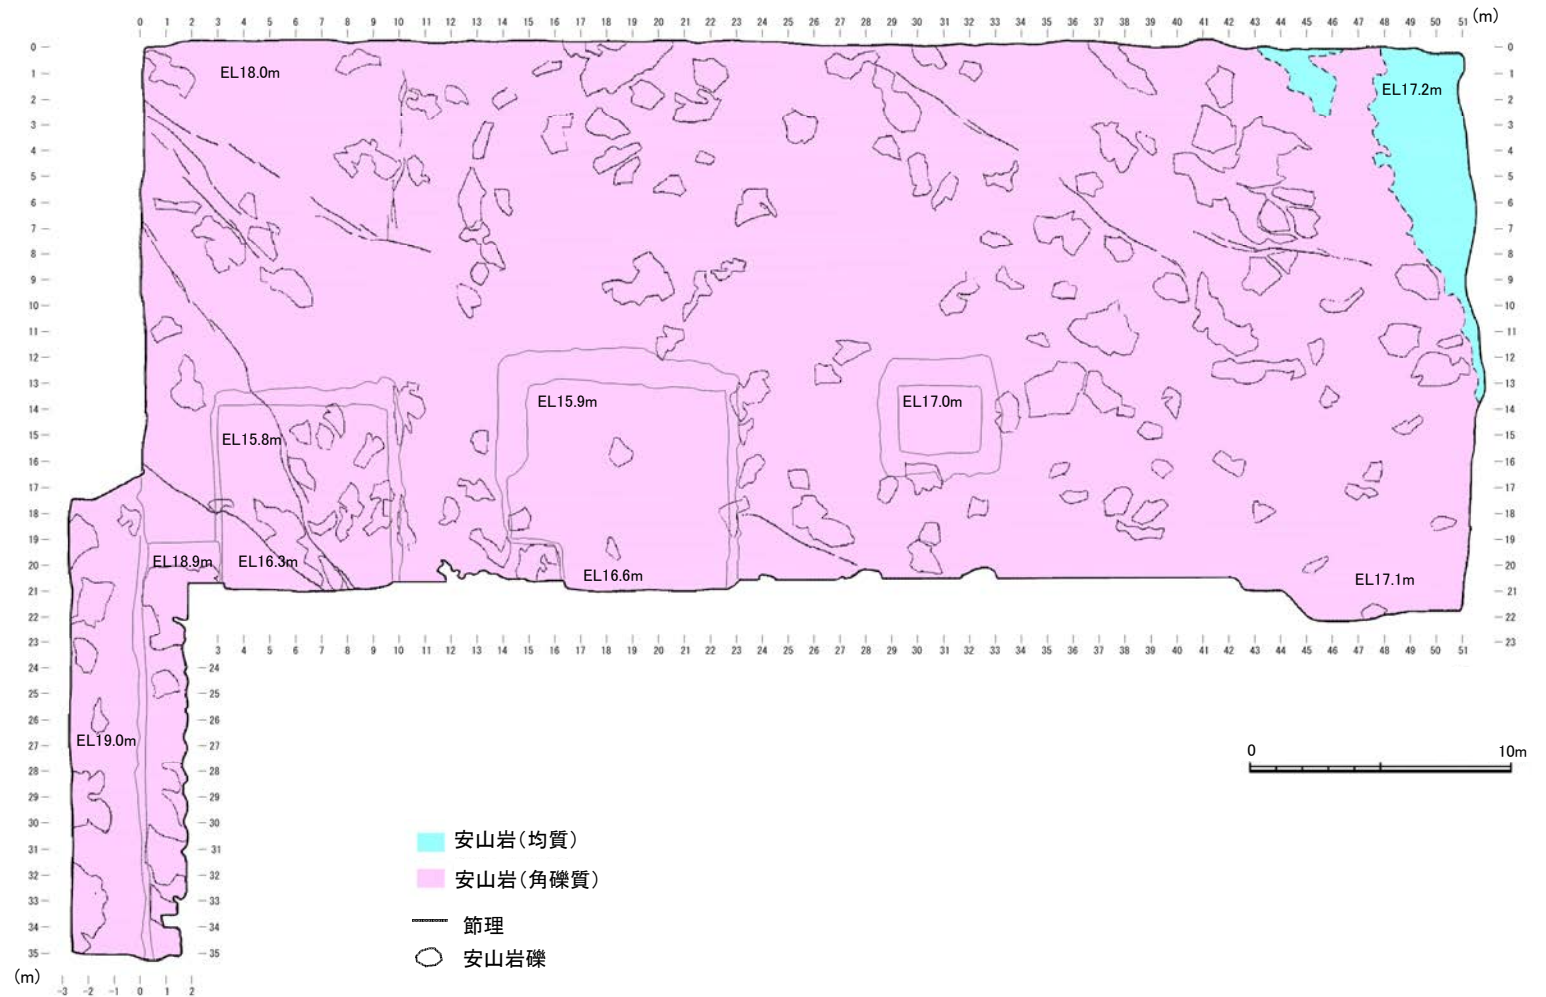
スケッチ

・緊急時対策所基礎底盤において認められる割れ目は、いずれも密着しており、破砕部を伴わない。

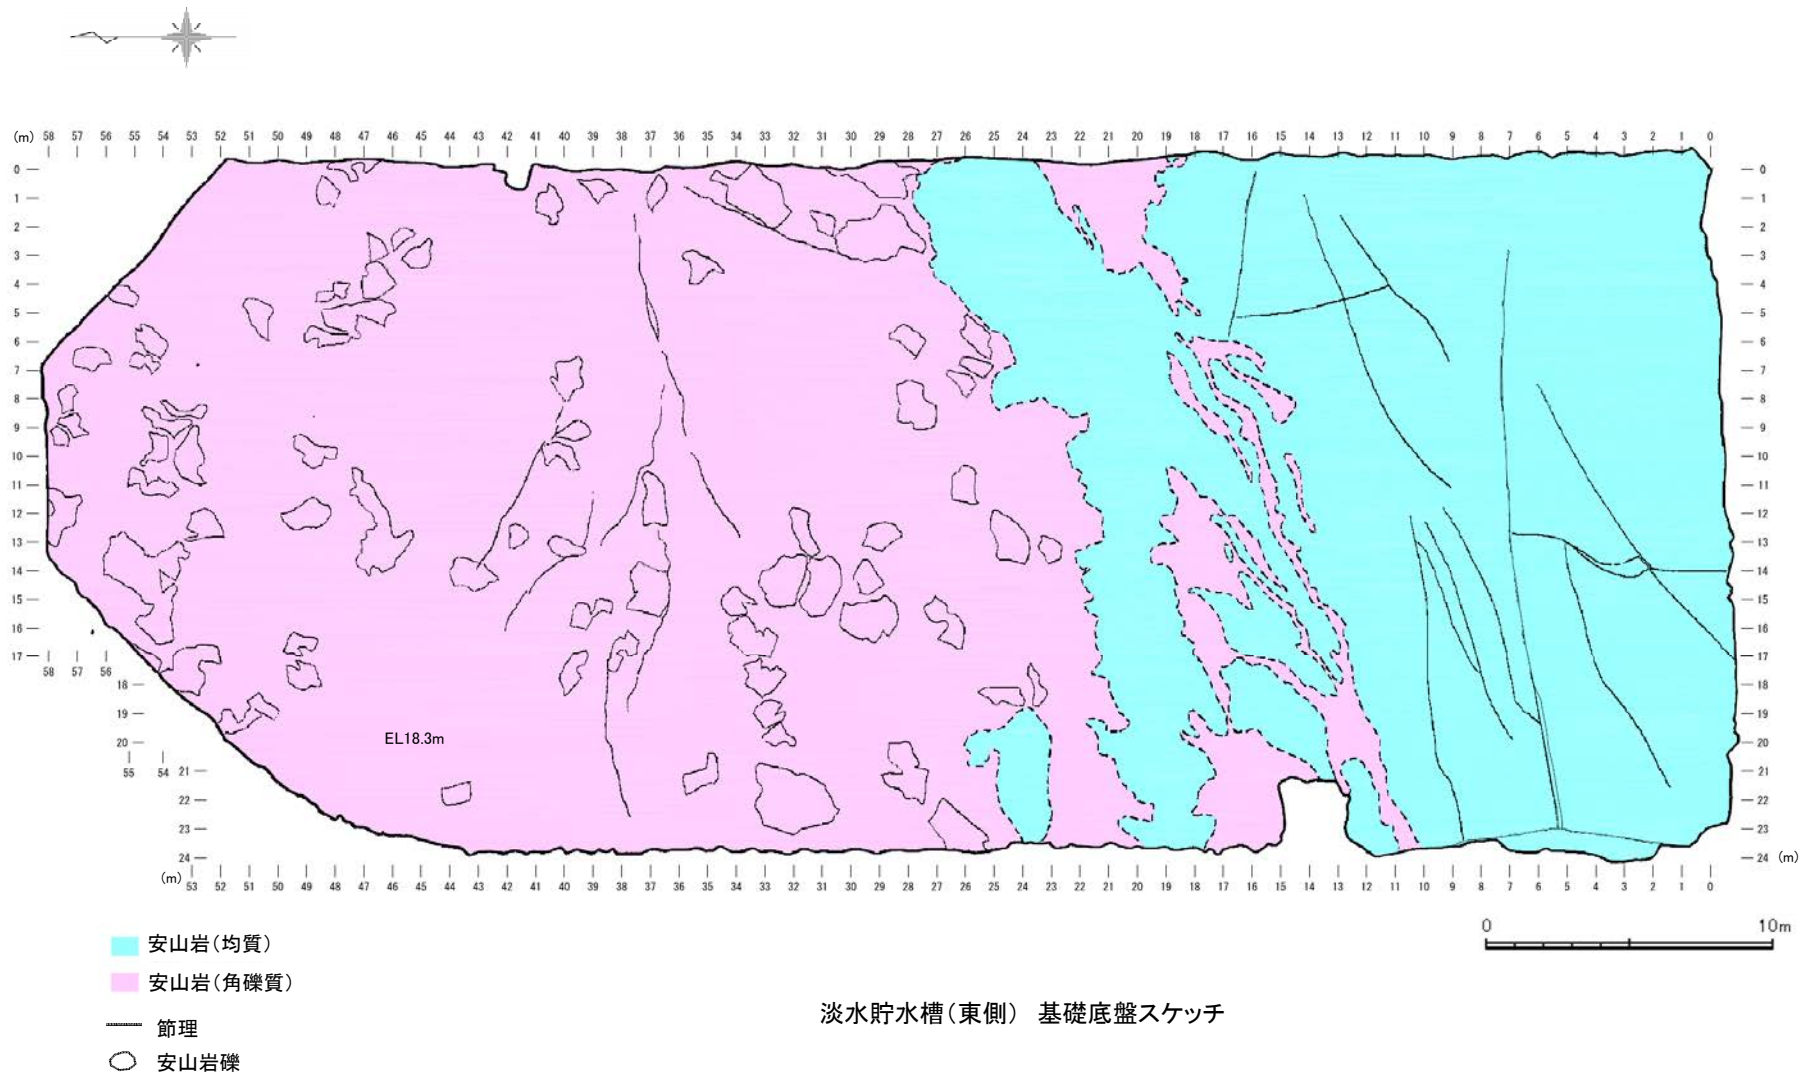
# 淡水貯水槽(東側)② 基礎底盤スケッチ

・淡水貯水槽(東側)基礎底盤において認められる割れ目は、いずれも密着しており、破碎部を伴わない。

・淡水貯水槽(東側)基礎底盤には、断層は認められない。

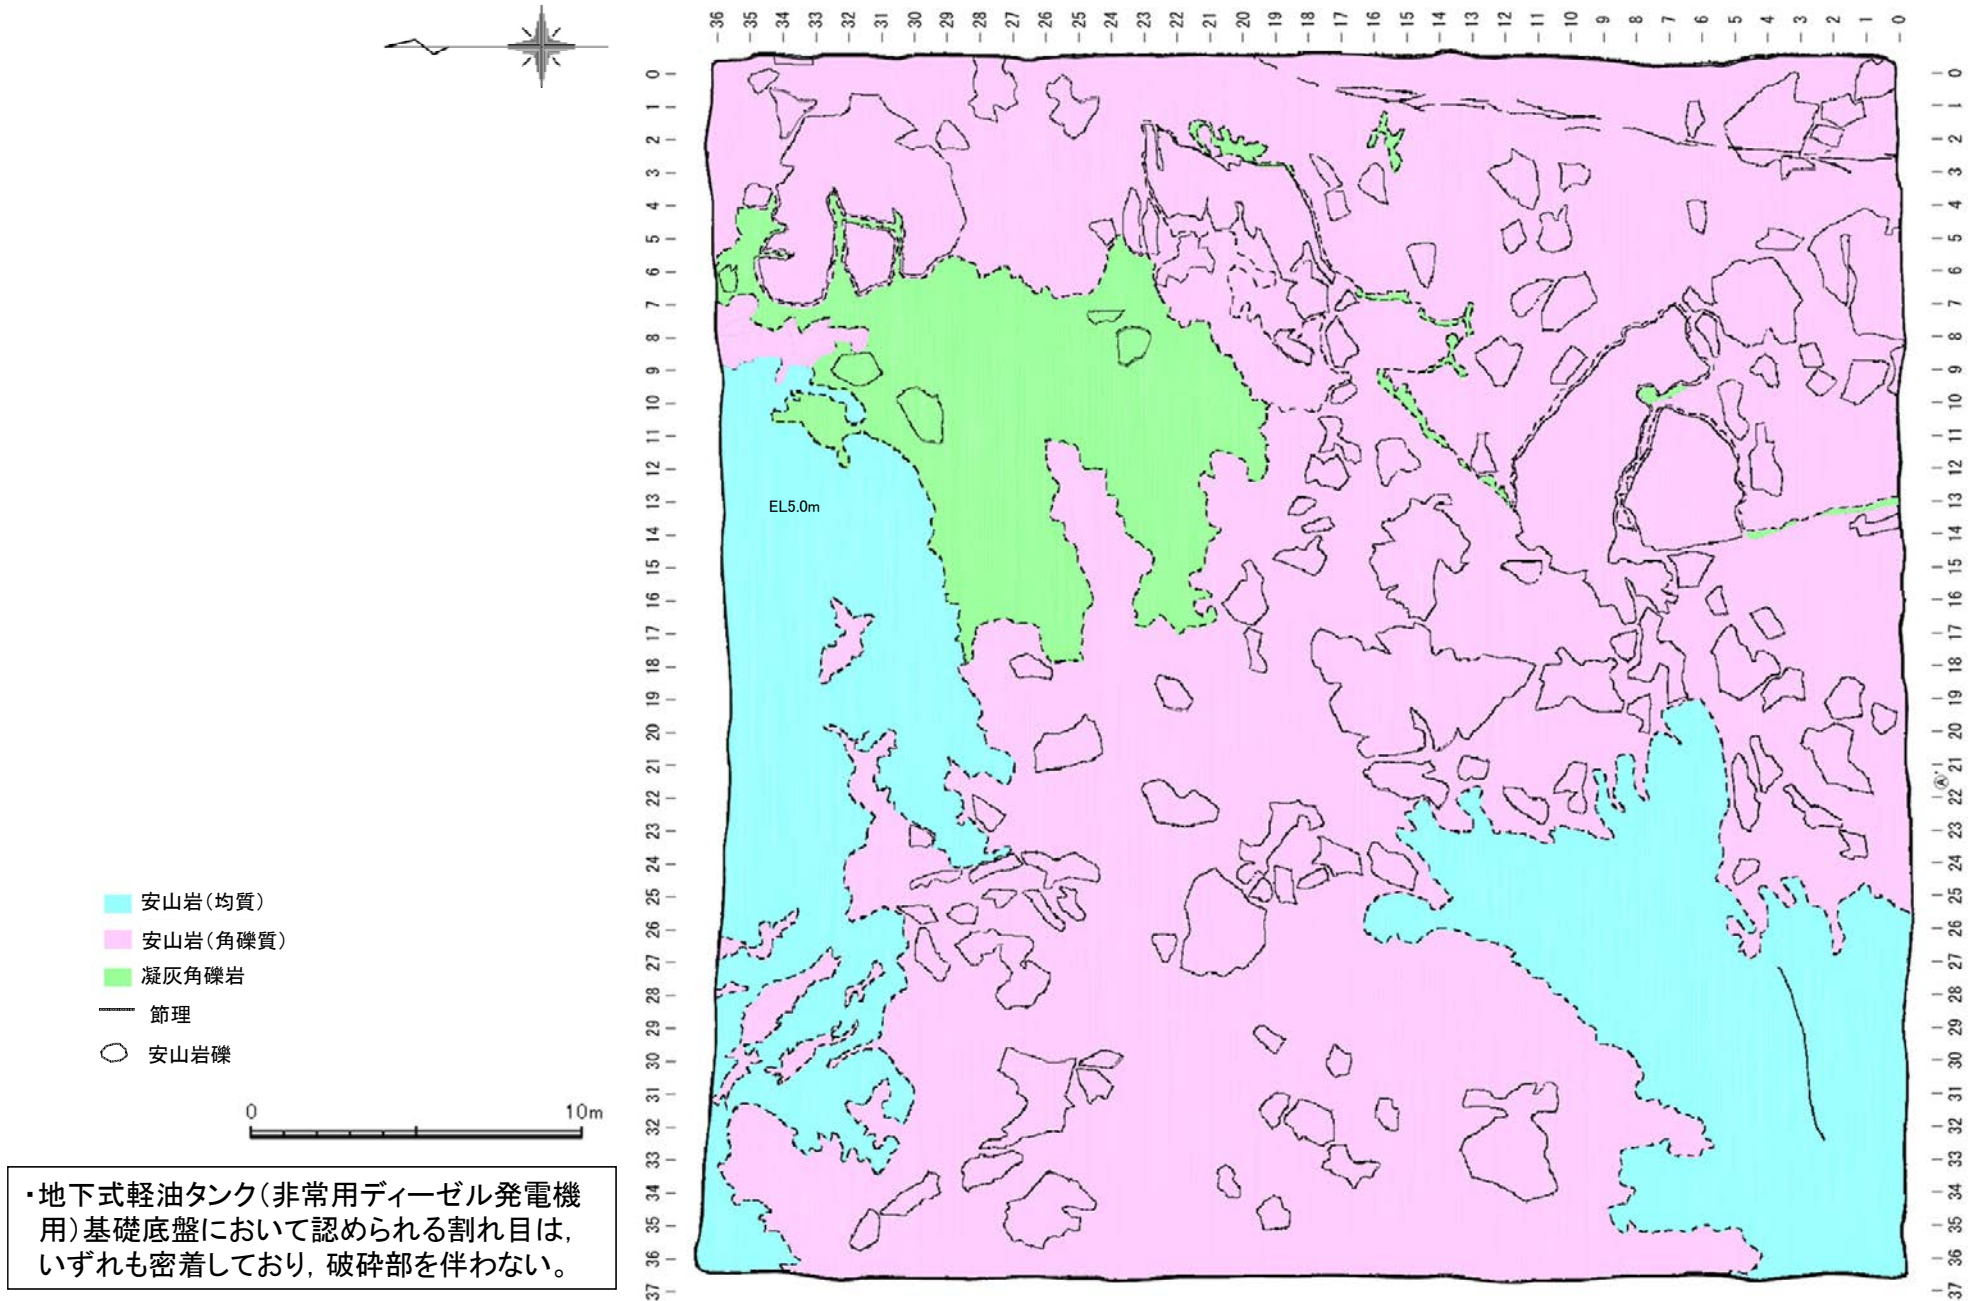
# 地下式軽油タンク(非常用ディーゼル発電機用)② 基礎底盤スケッチ

・地下式軽油タンク(非常用ディーゼル発電機用)基礎底盤において認められる割れ目は、いずれも密着しており、破碎部を伴わない。

・地下式軽油タンク(非常用ディーゼル発電機用)基礎底盤には、断層は認められない。

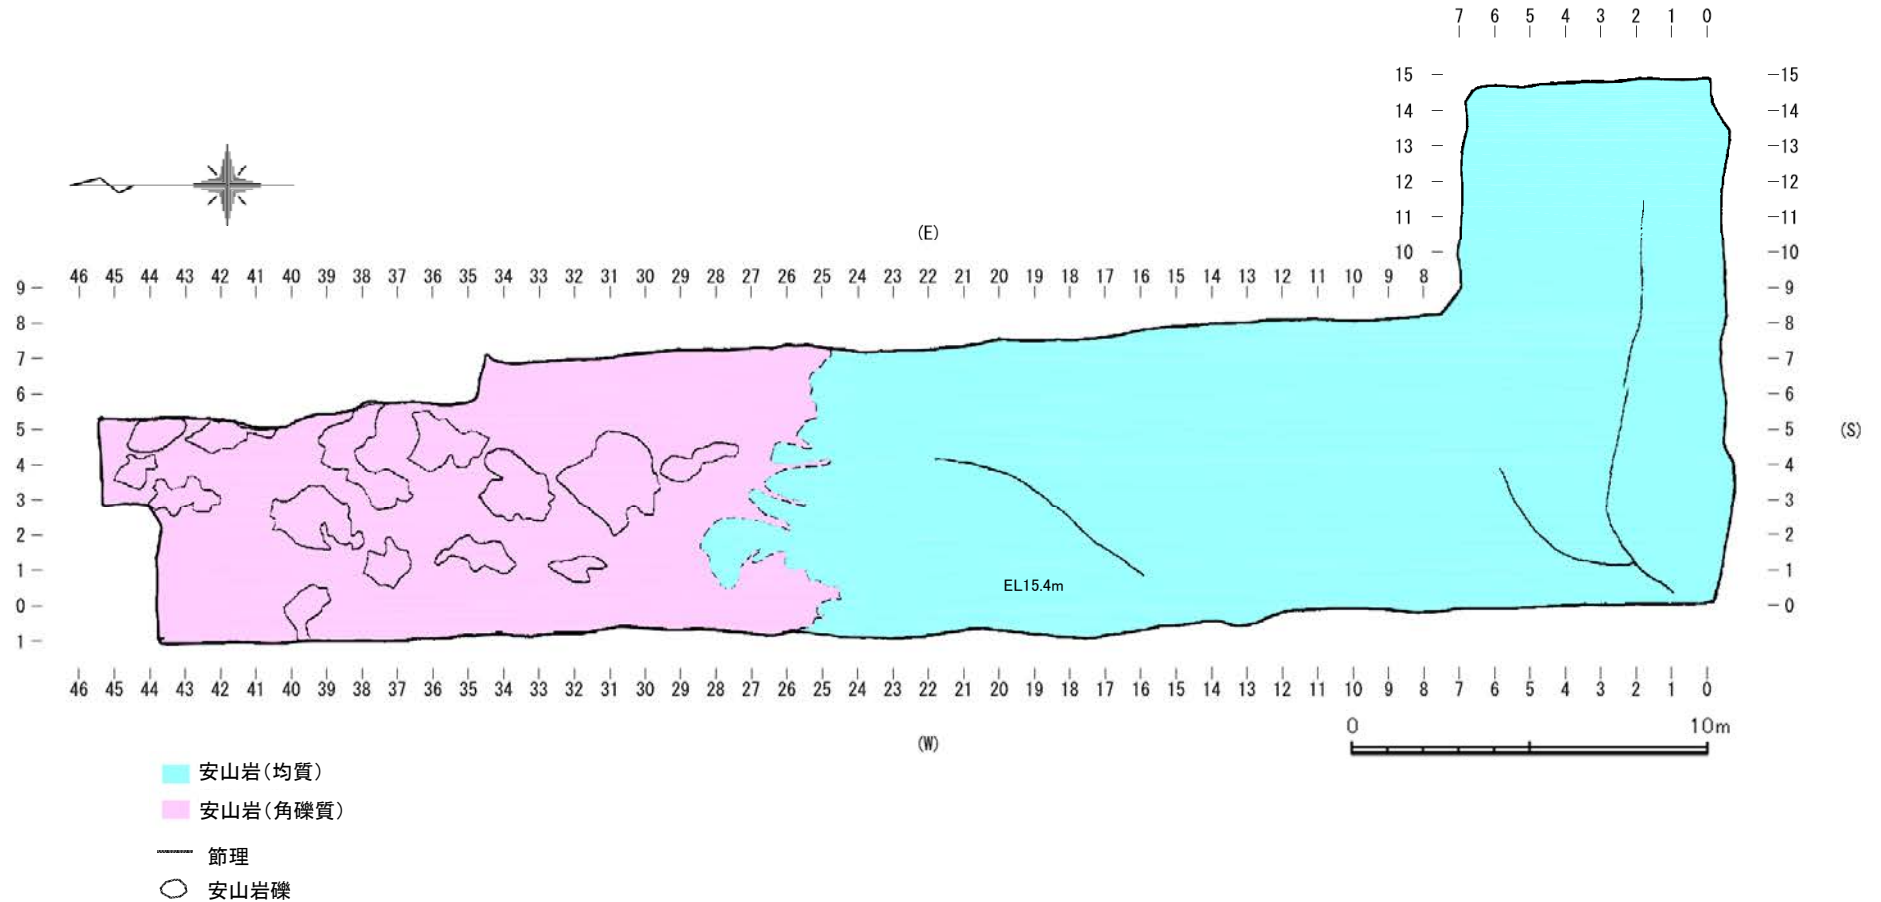
地下式軽油タンク(非常用ディーゼル発電機用)トレンチ 底盤スケッチ

・地下式軽油タンク(非常用ディーゼル発電機用)トレンチ基礎底盤において認められる割れ目は、いずれも密着しており、破砕部を伴わない。

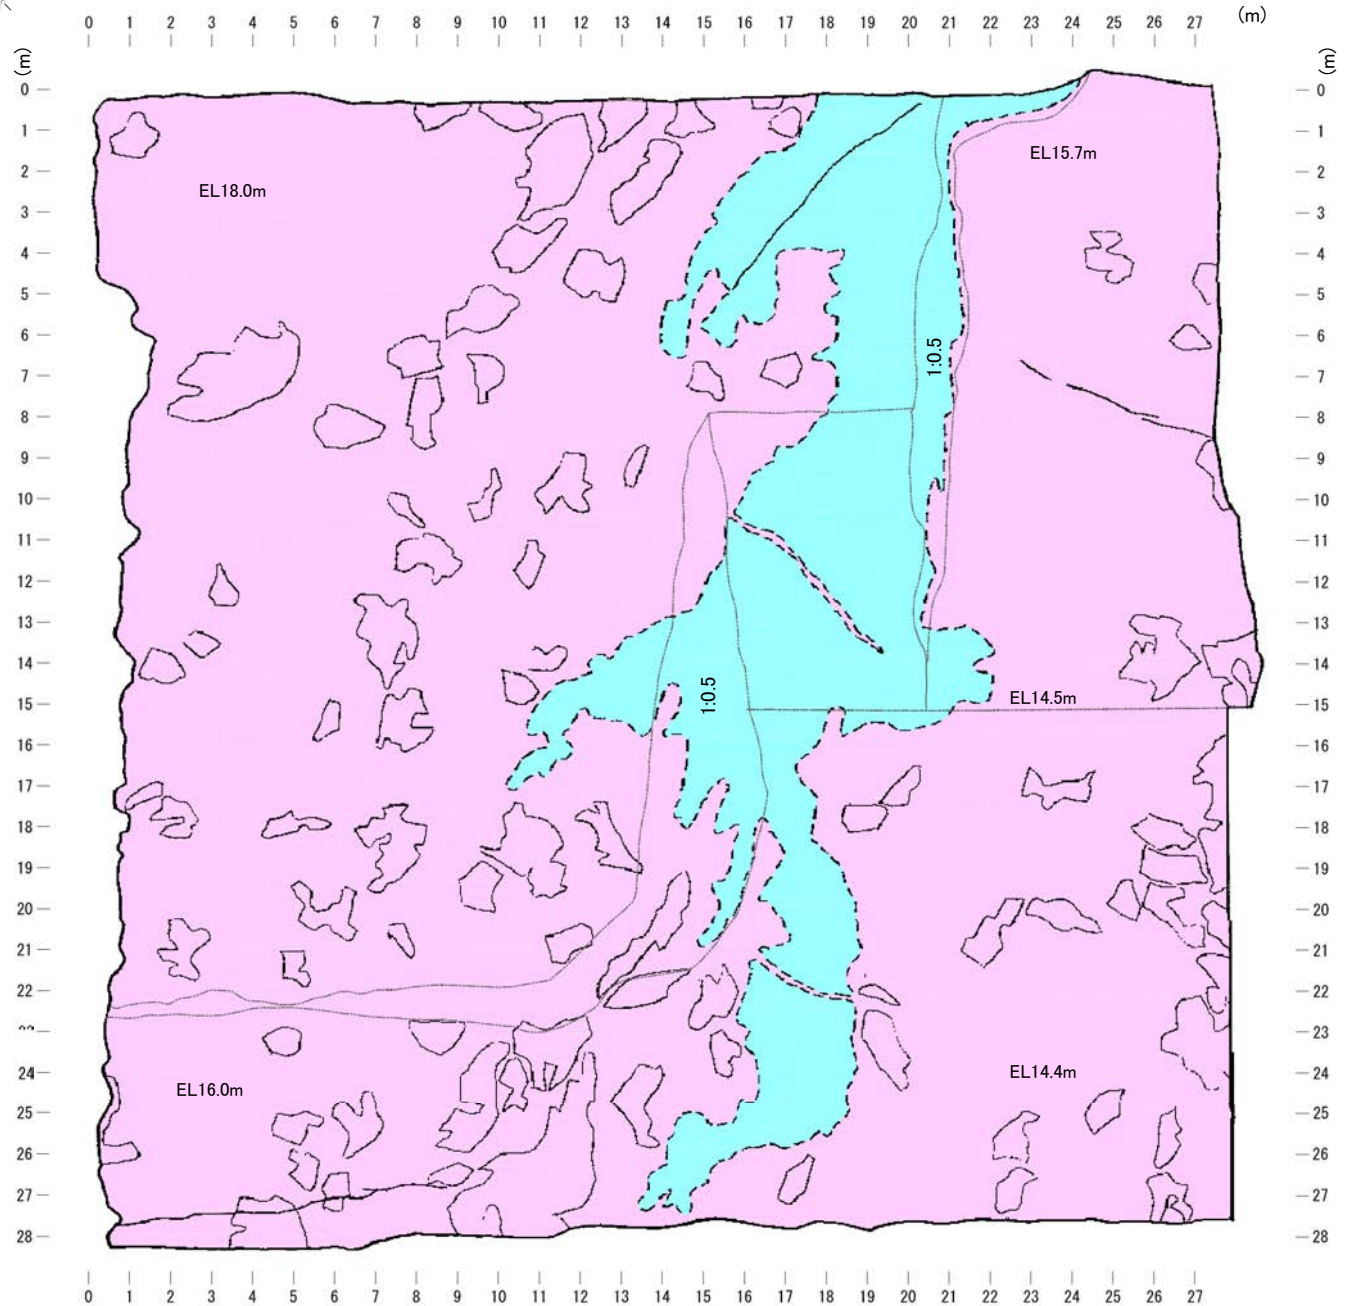
# 代替所内電気設備建屋② 基礎底盤スケッチ

・代替所内電気設備建屋基礎底盤において認められる割れ目は、いずれも密着しており、破砕部を伴わない。

・代替所内電気設備建屋基礎底盤には、断層は認められない。

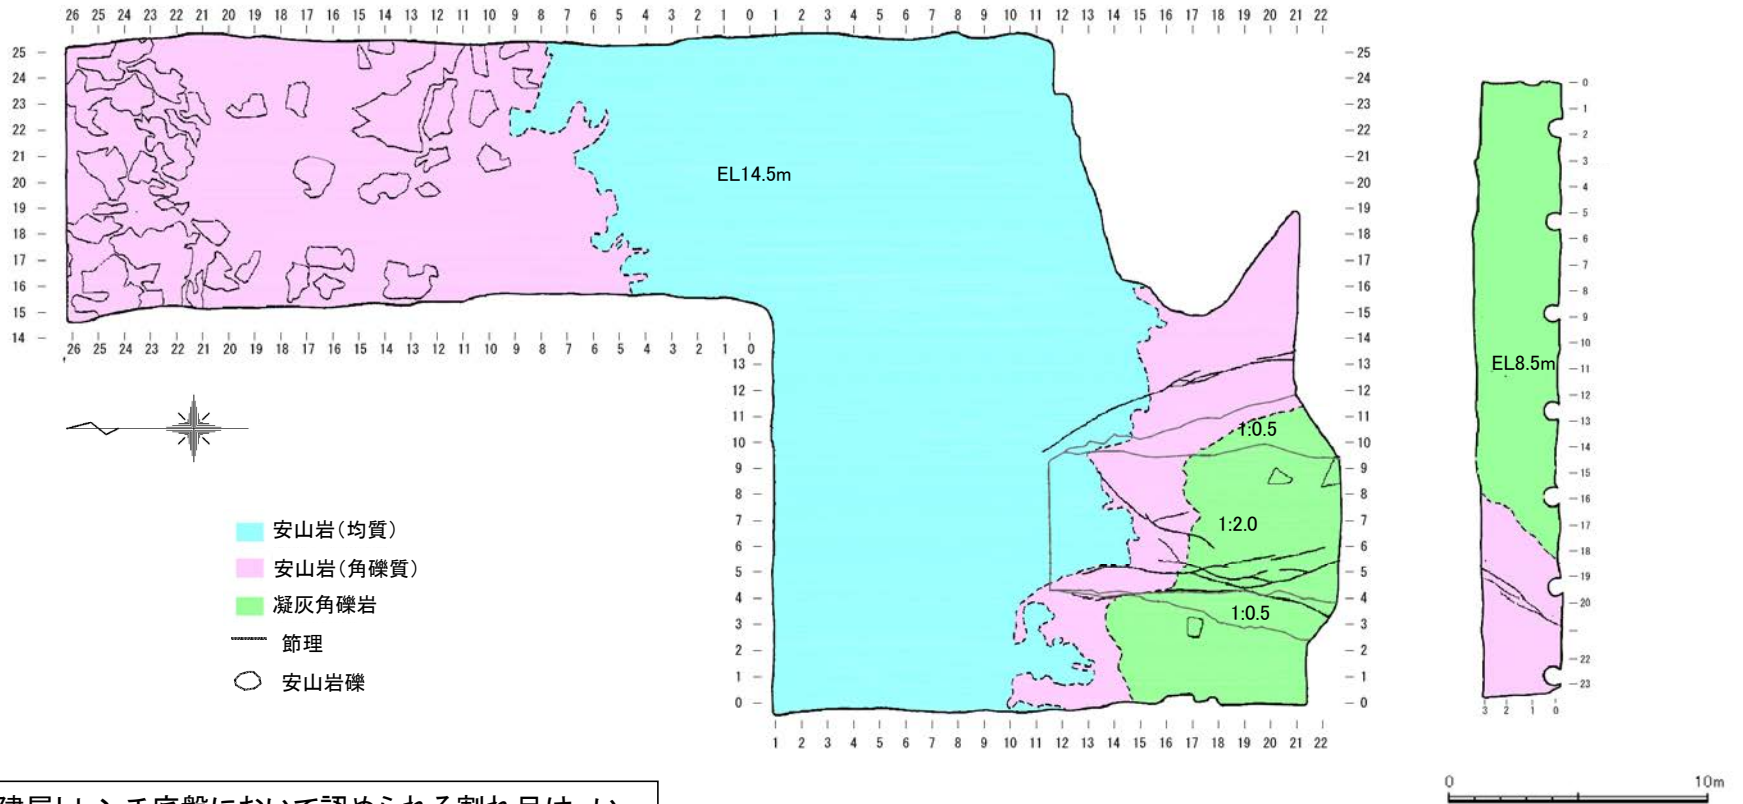
代替所内電気設備建屋トレンチ 底盤スケッチ

・代替所内電気設備建屋トレンチ底盤において認められる割れ目は、いずれも密着しており、破碎部を伴わない。

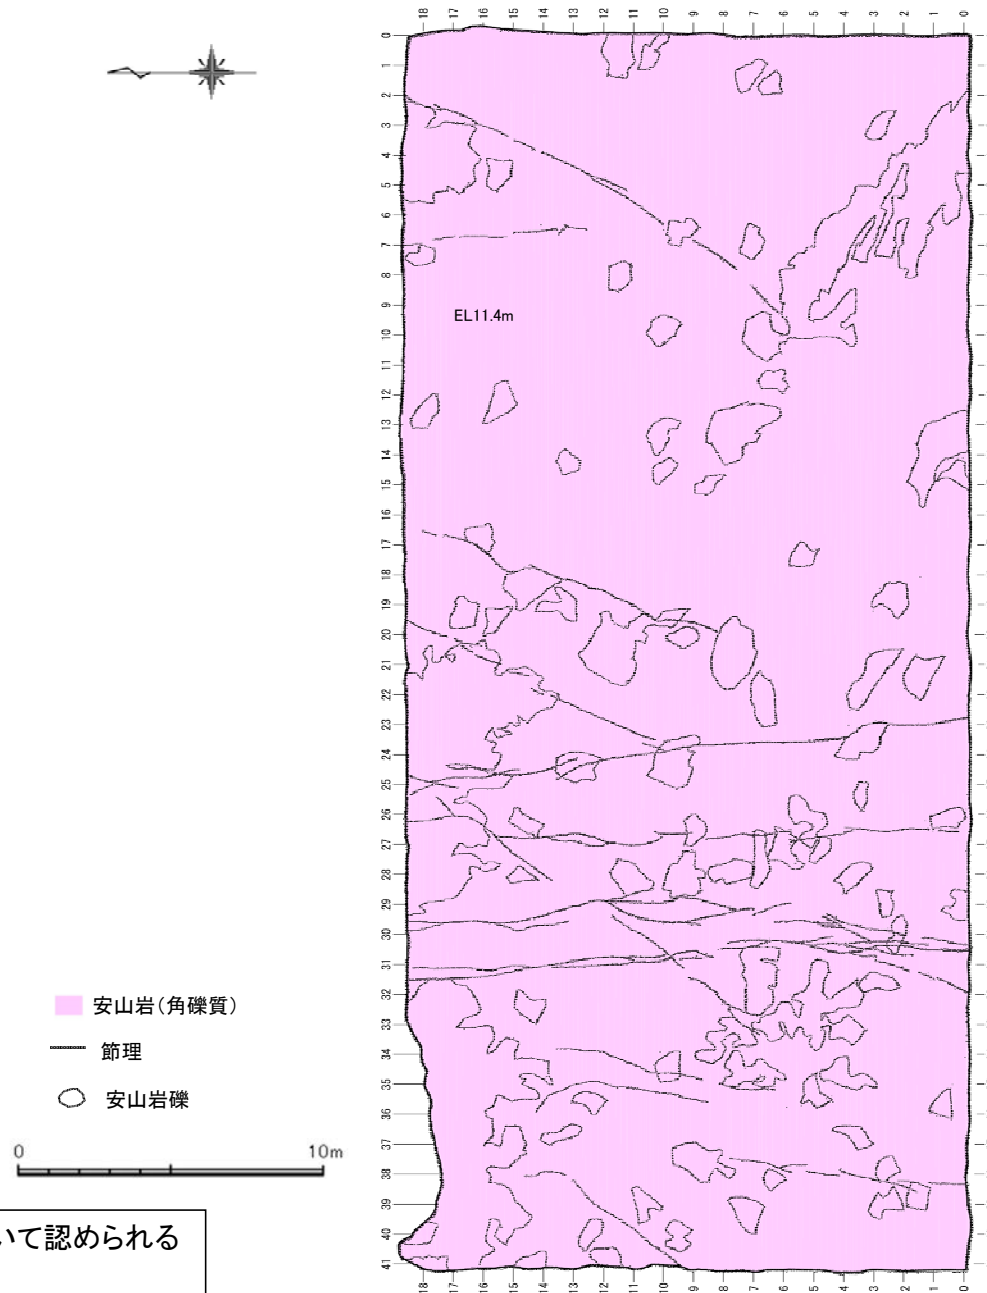
# 地下式軽油タンク(常設代替交流電源設備用)② 基礎底盤スケッチ

・地下式軽油タンク(常設代替交流電源設備用)基礎底盤において認められる割れ目は、いずれも密着しており、破碎部を伴わない。

・地下式軽油タンク(常設代替交流電源設備用)基礎底盤には、断層は認められない。
