志賀原子力発電所2号炉  
敷地の地質・地質構造について

【データ集】

平成29年3月10日  
北陸電力株式会社

試掘坑・基礎掘削面における破砕部の幅と長さの検討

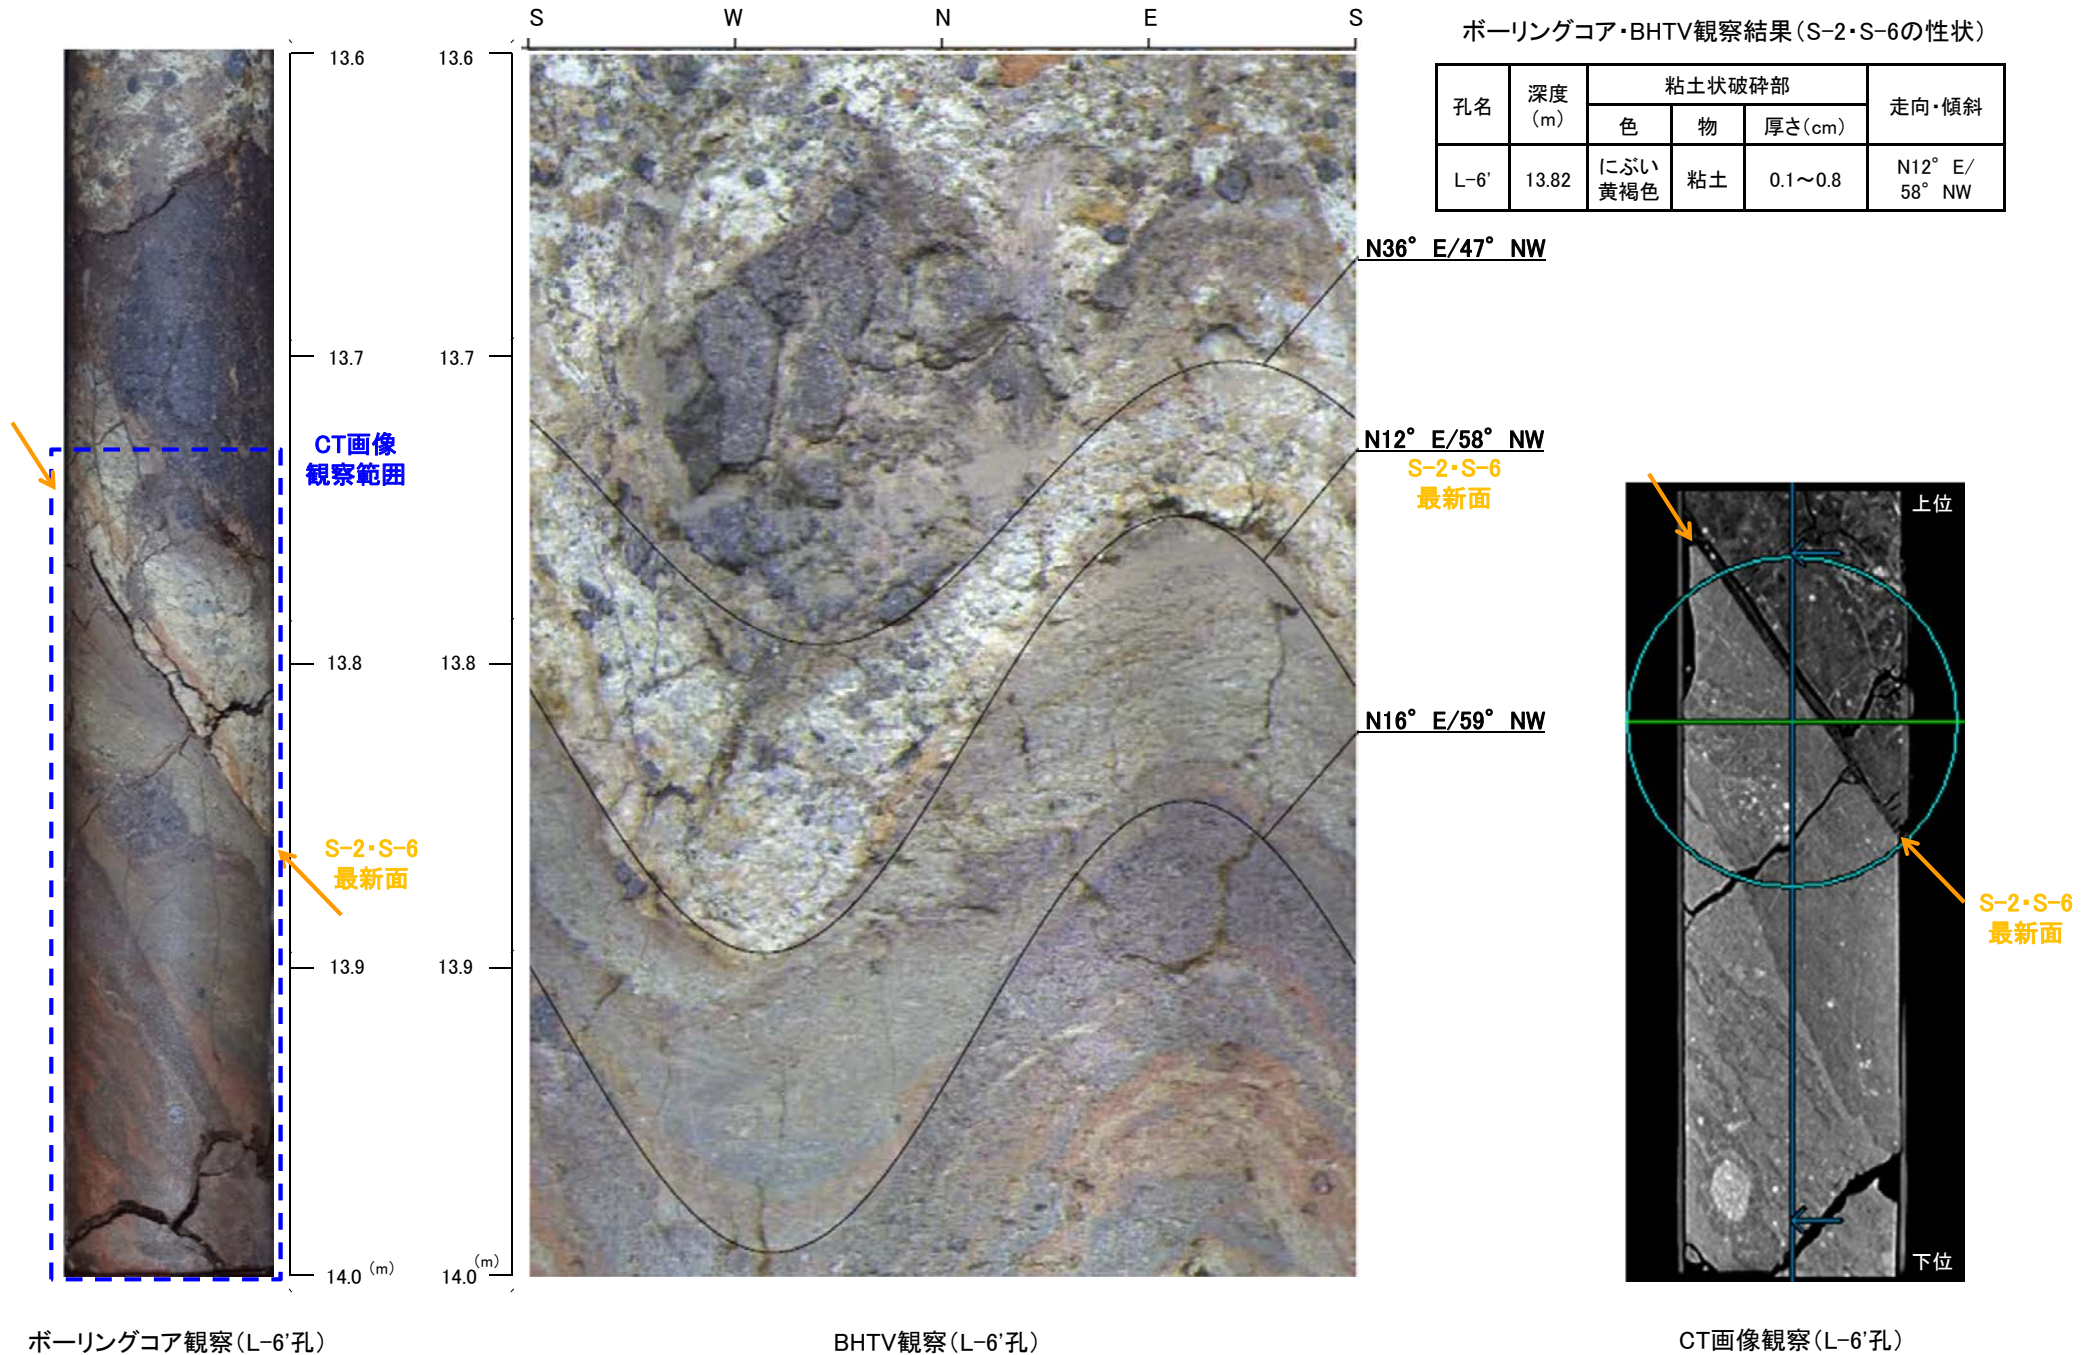
# a. ボーリングコア観察・BHTV観察・CT画像観察例(L-6'孔)

・粘土状破碎部の中で最も直線性・連続性のよい面は、下盤境界付近と考えられる。
