4. S-7の運動方向

S-7の条線観察結果

5. S-4の運動方向

7. S-1の運動方向

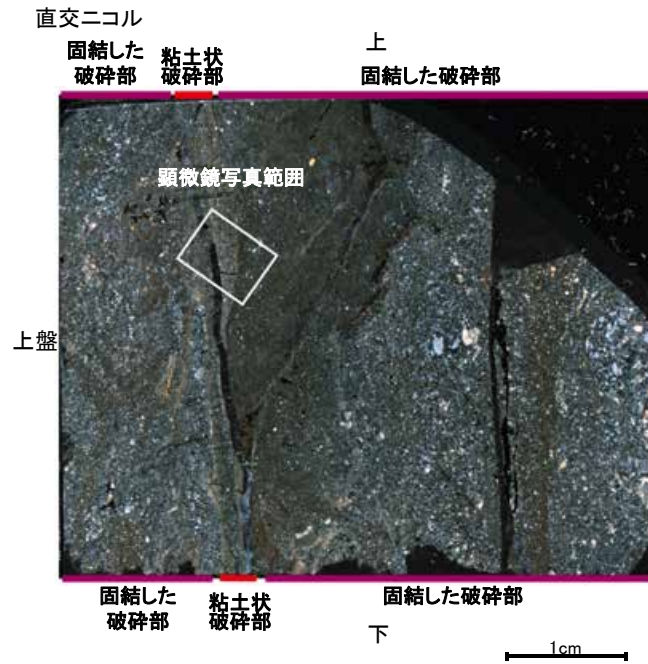
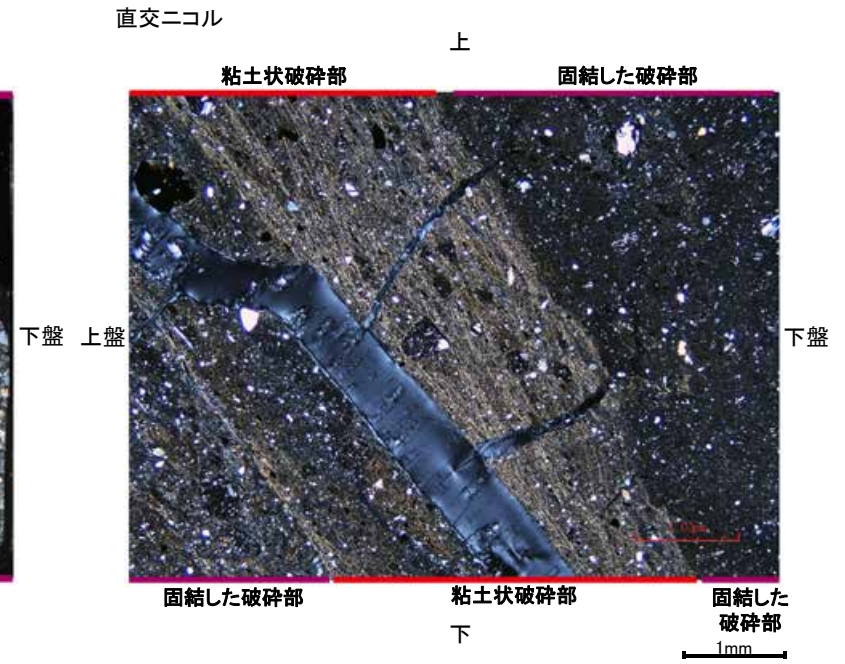
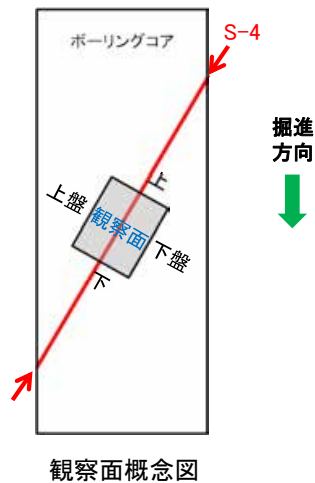
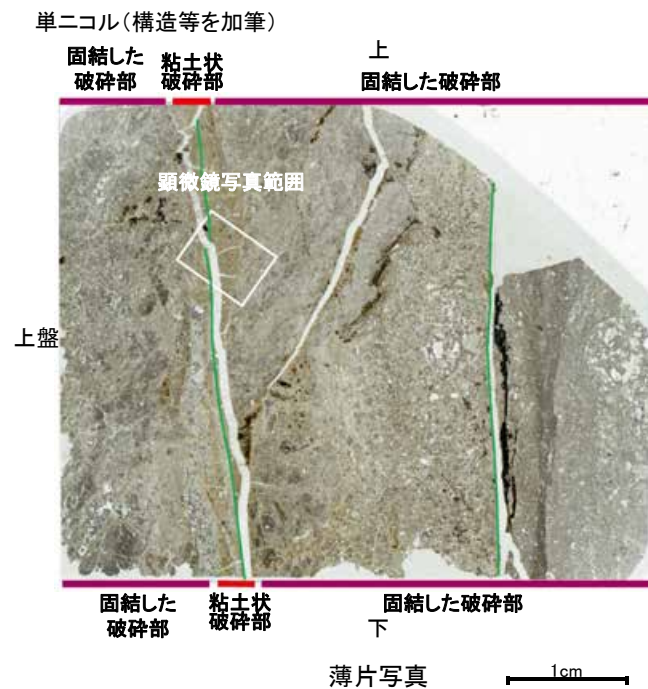
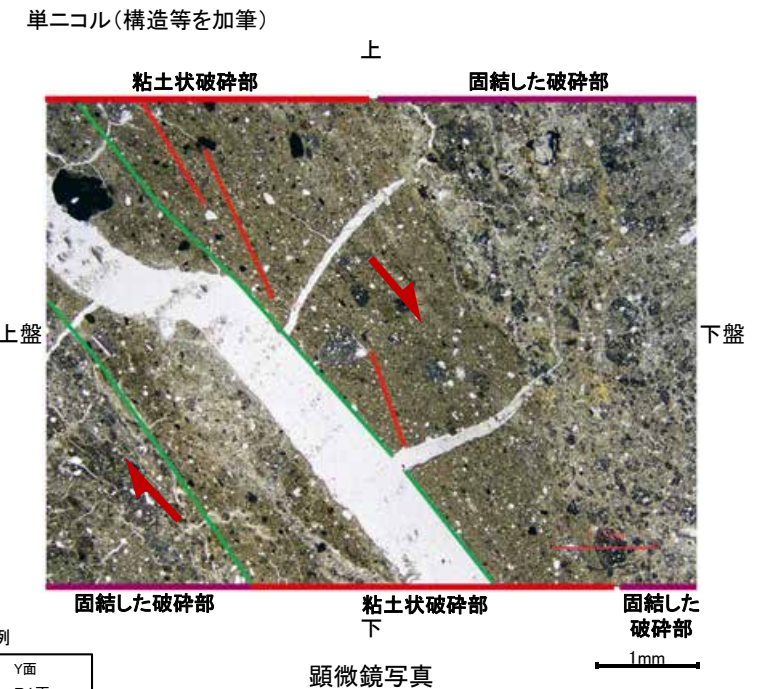
S-4の運動方向(薄片観察結果 G-9.3'_130R)

■条線観察結果を踏まえ、
130° Rのレイクでボーリング
コアを切断して作成した薄片
を観察した。

・粘土状破砕部中には明瞭なY面と、それに斜交するように明瞭なR1面が認められることから、上盤(西側)隆起の逆断層センスが推定される。

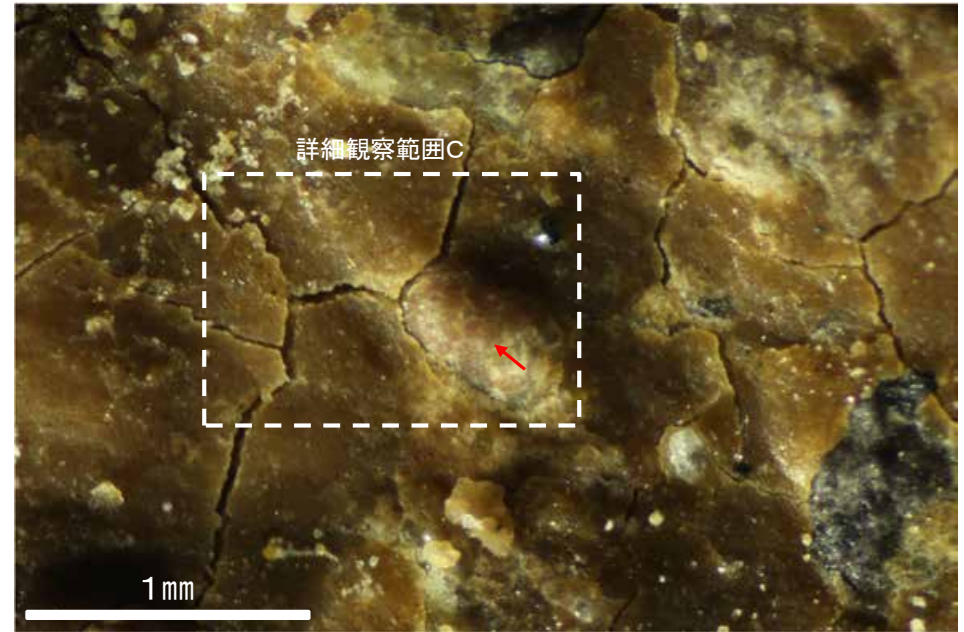
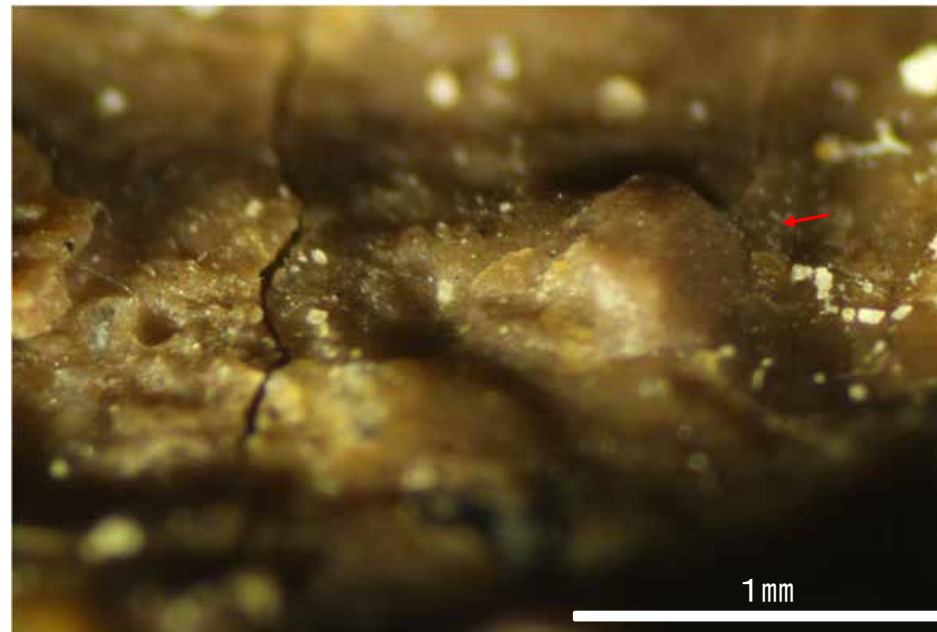
条線観察結果(岩盤調査坑 水平ボーリングNo.20(2)(下盤側)③)

条線方向及び礫周りの粘土の非対称構造から、逆断層センスを示す。

・条線のレイクは40° R, 変位センスは右横ずれ逆断層センス

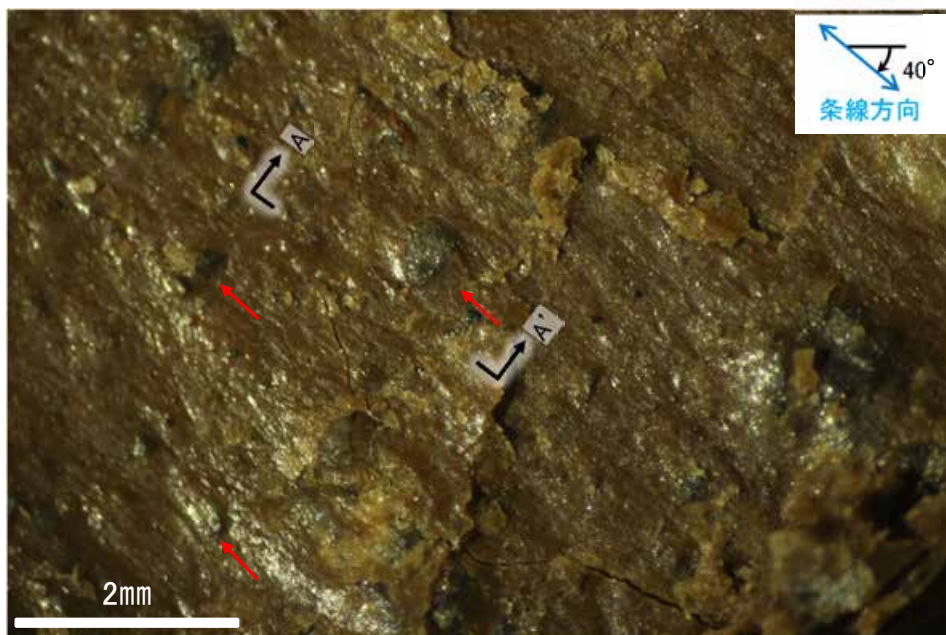
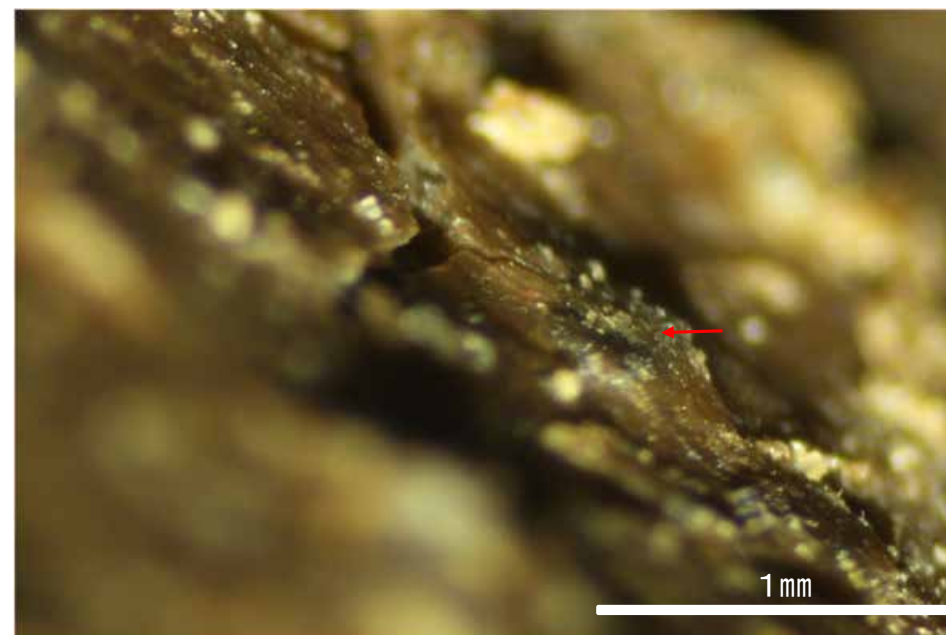
条線観察結果(岩盤調査坑 水平ボーリングNo.25-2(下盤側)②)

条線方向及び礫周りの粘土の非対称構造から、逆断層センスを示す。

・条線のレイクは40° R, 変位センスは右横ずれ逆断層センス

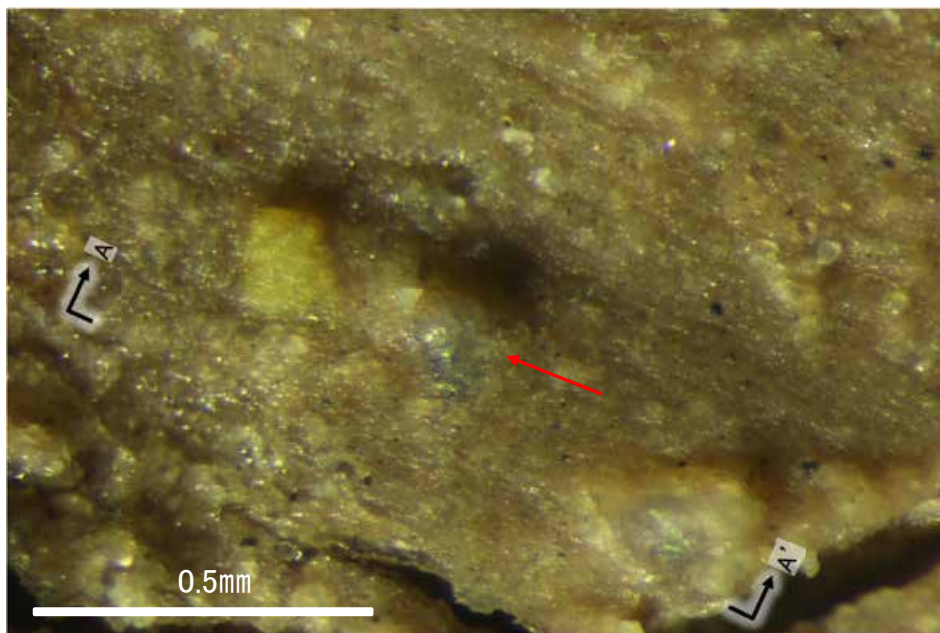
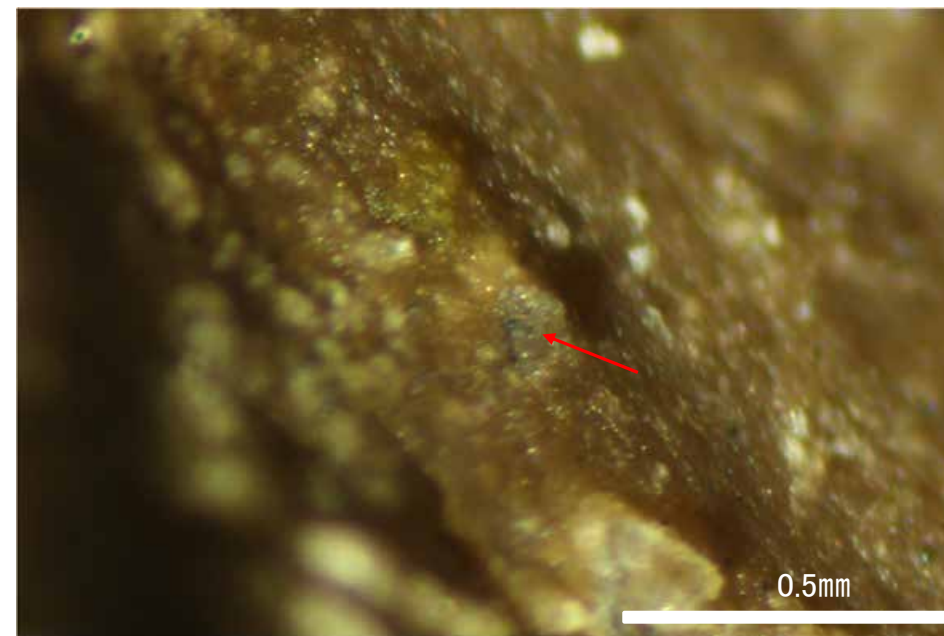
条線観察結果(岩盤調査坑 水平ボーリングNo.26-1(下盤側)②)

条線方向及び礫周りの粘土の非対称構造から、逆断層センスを示す。

・条線のレイクは25° R, 変位センスは右横ずれ逆断層センス

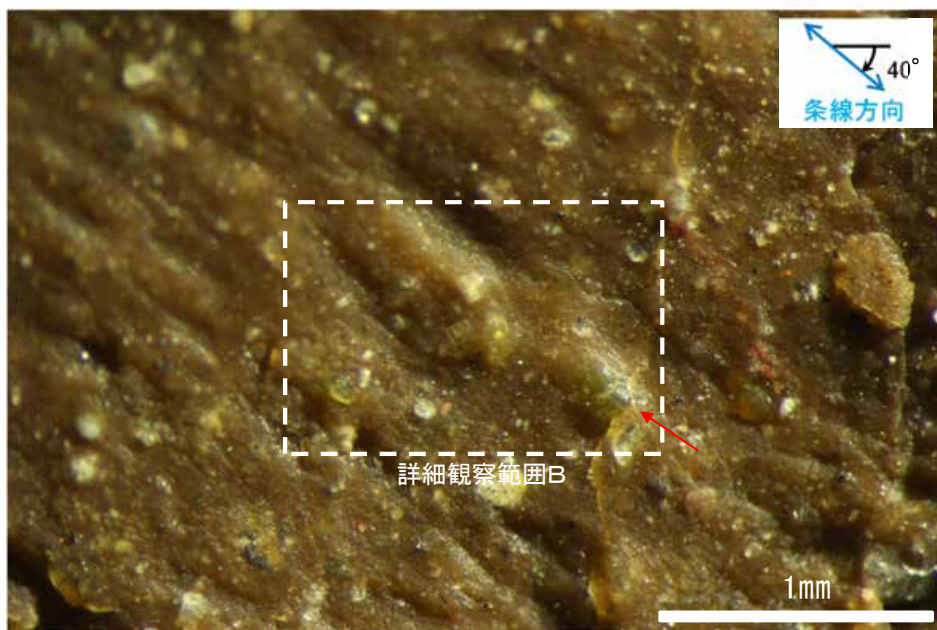
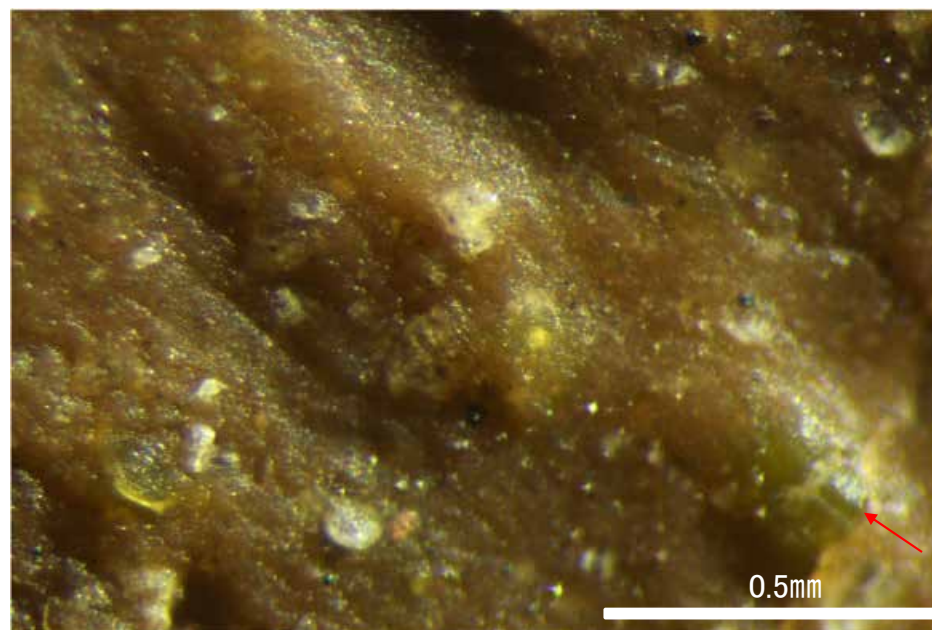
条線観察結果(岩盤調査坑 No.25-2ブロック(2)(下盤側)②)

条線方向及び礫周りの粘土の非対称構造から、逆断層センスを示す。

・条線のレイクは40° R, 変位センスは右横ずれ逆断層センス

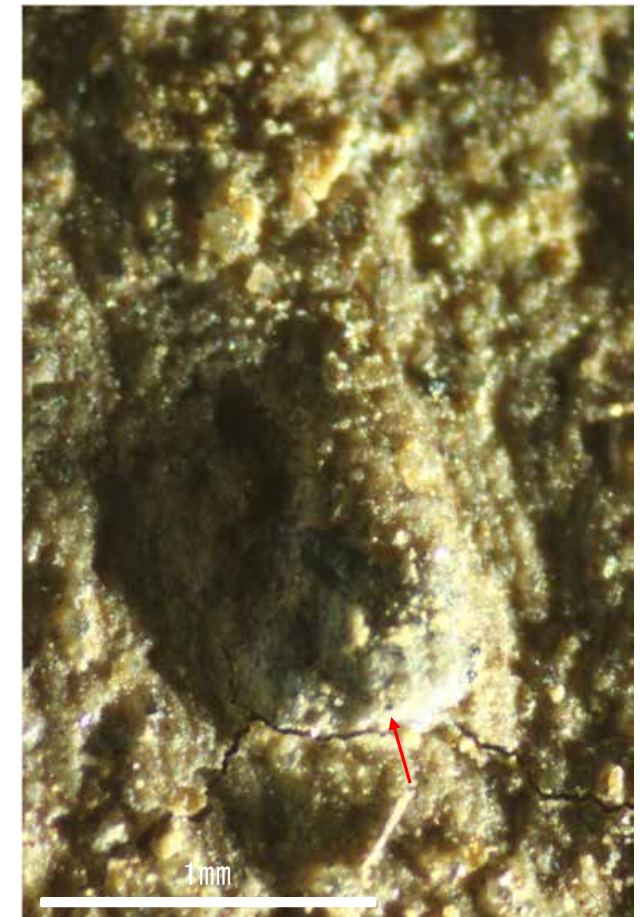
詳細観察写真

・条線のレイクは63° R, 変位センスは右横ずれ逆断層センス

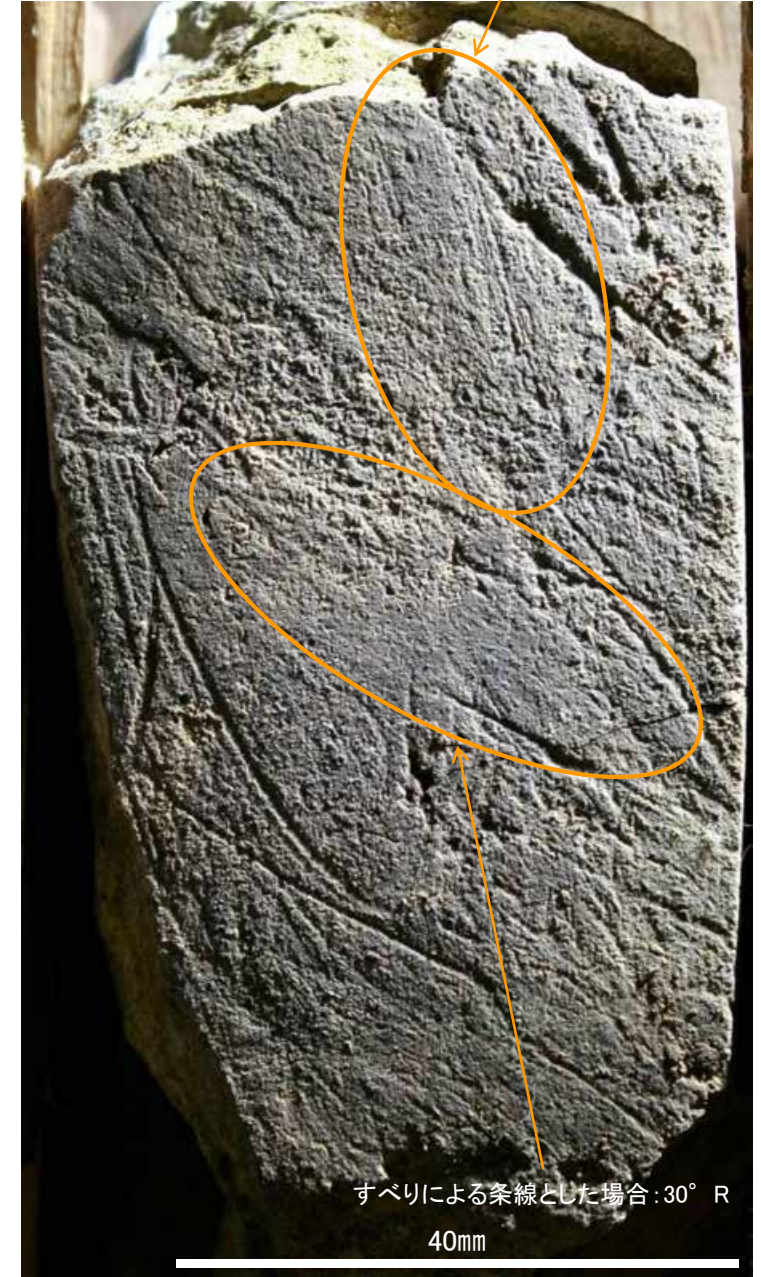
観察面写真(加筆)

・人為的な情報(キズ)も含まれているものの、観察面で認められる条線については、左上から右下に向けて刻されている。

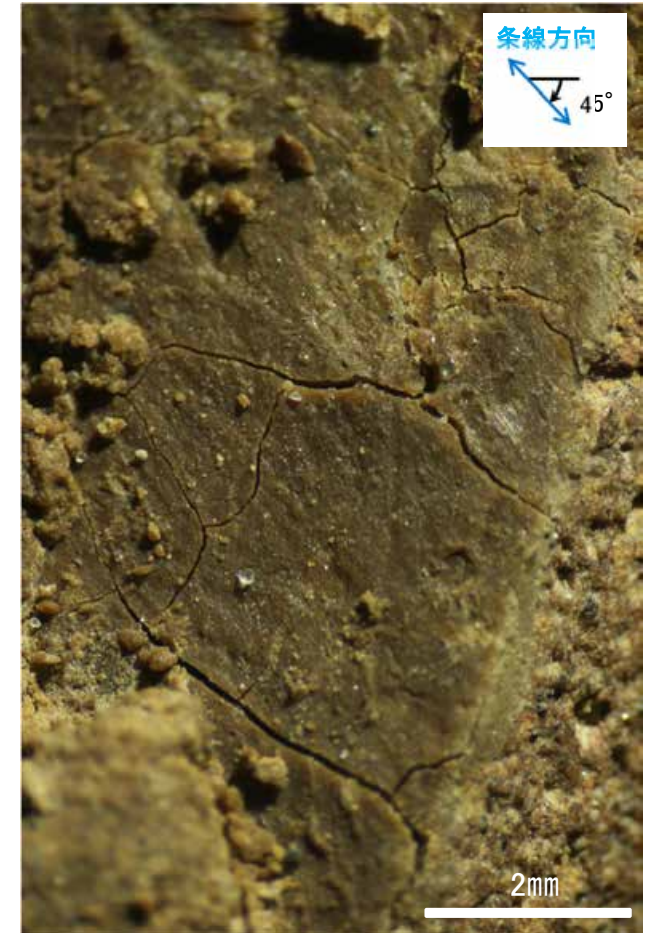
詳細観察写真

※高角度の条線は認められるものの、複数認められないため、人為的にできたものと考えられる。

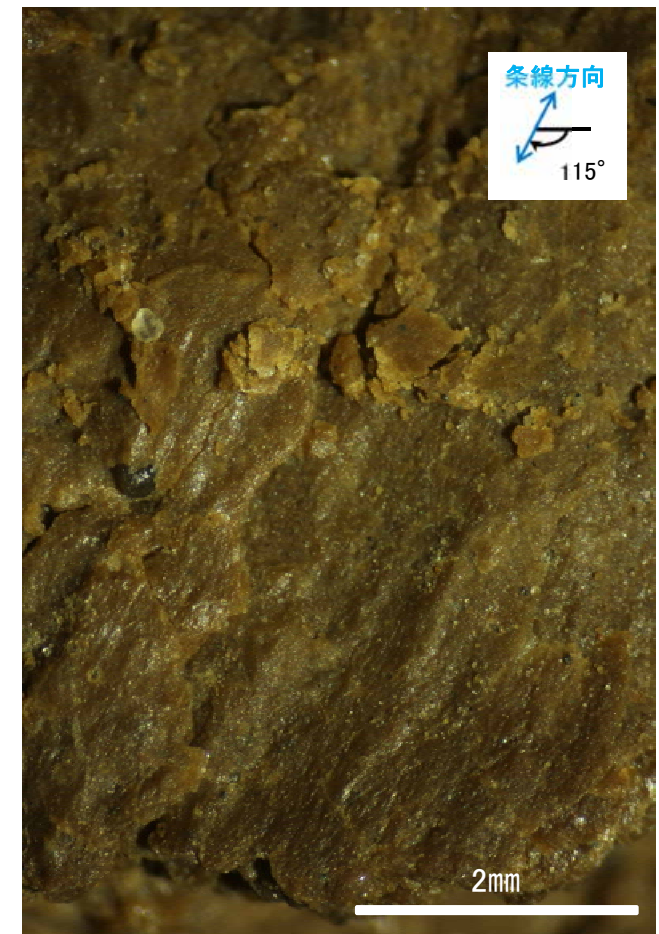
詳細観察写真

・条線のレイクは65° R(下盤側換算), 変位センスは不明

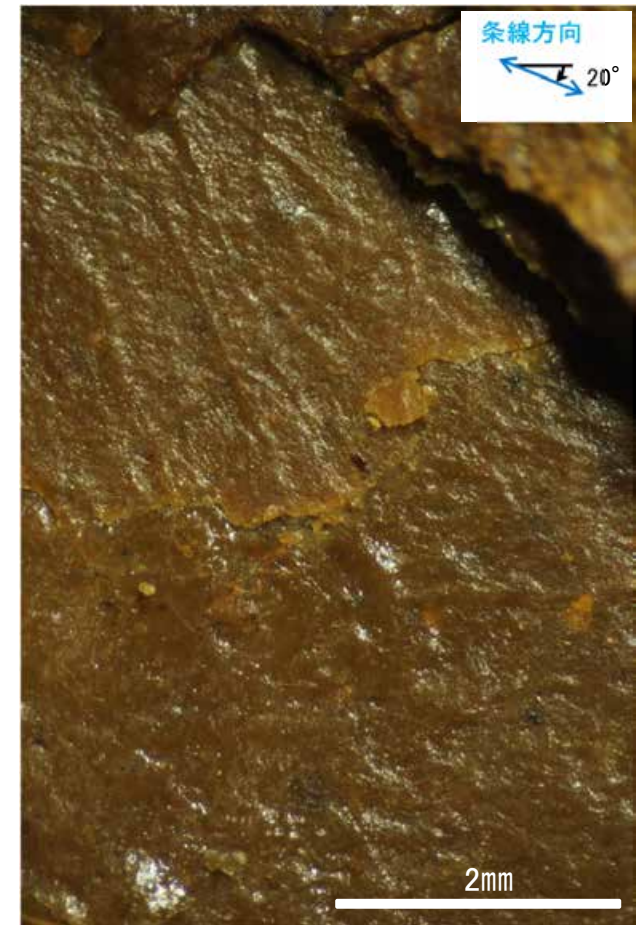
詳細観察写真

・条線のレイクは20° R, 変位センスは不明

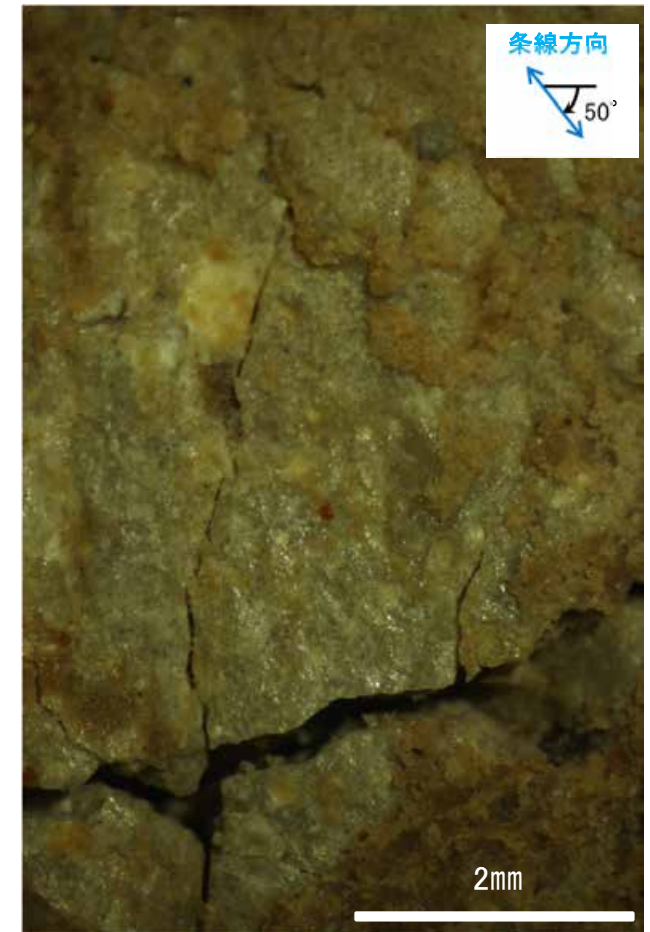
詳細観察写真

・条線のレイクは50° R, 変位センスは不明

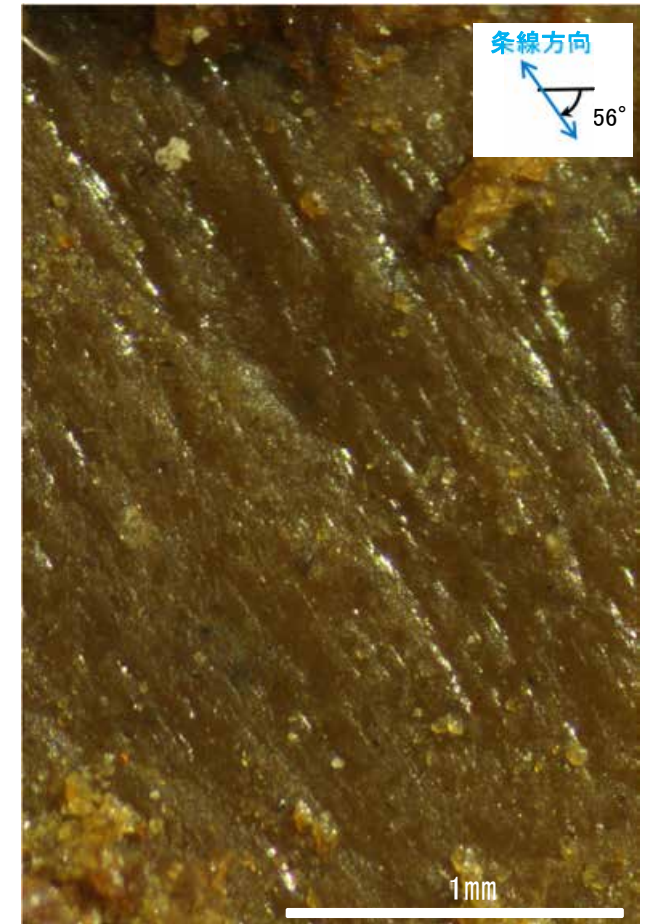
詳細観察写真

・条線のレイクは56° R, 変位センスは不明

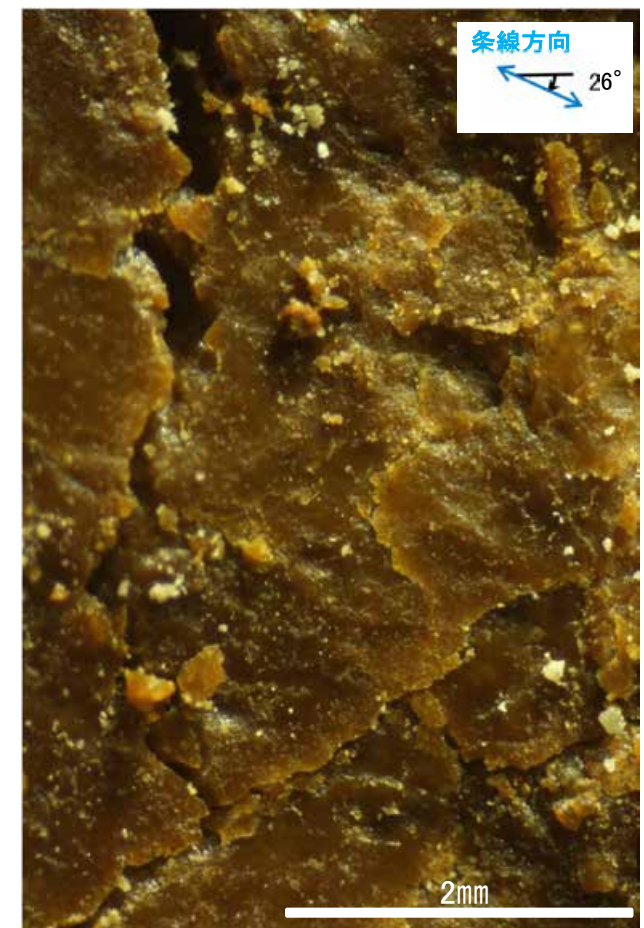
詳細観察写真

・条線のレイクは26° R, 変位センスは不明

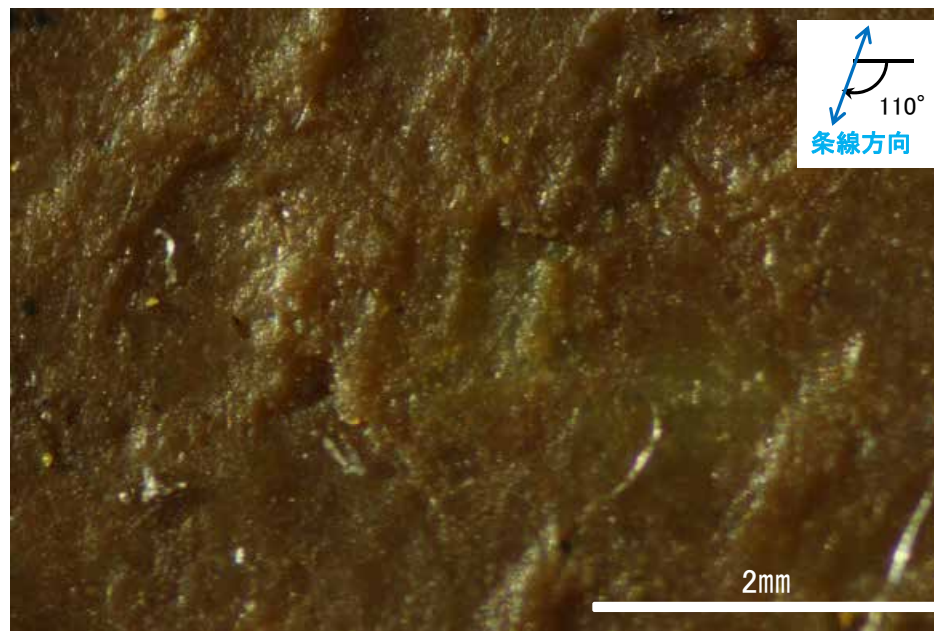
詳細観察写真

・条線のレイクは110° R, 変位センスは不明

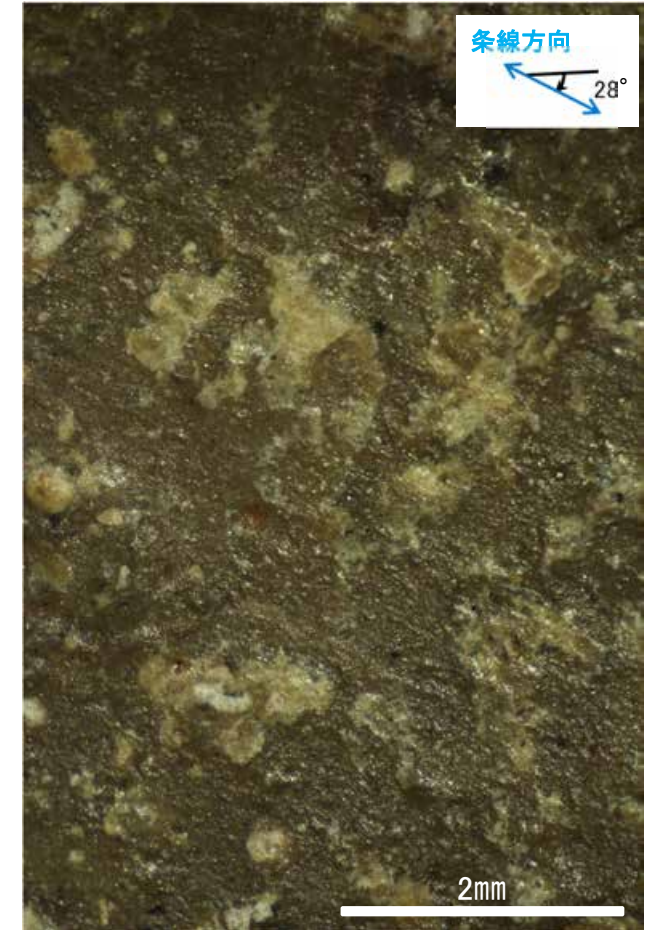
詳細観察写真

・条線のレイクは28° R, 変位センスは不明

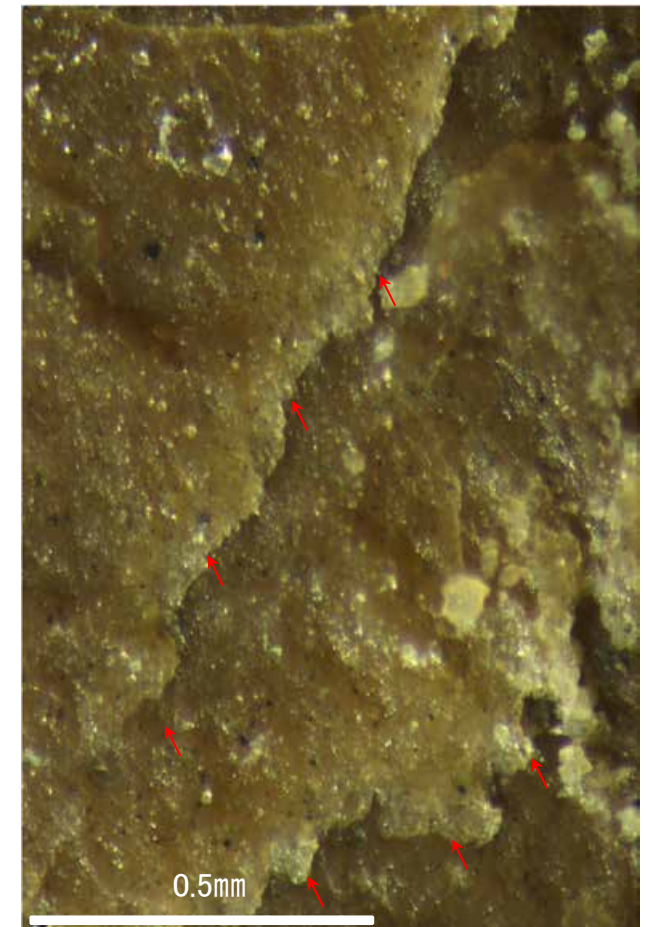
詳細観察写真C

・条線のレイクは63° R, 変位センスは右横ずれ逆断層センス

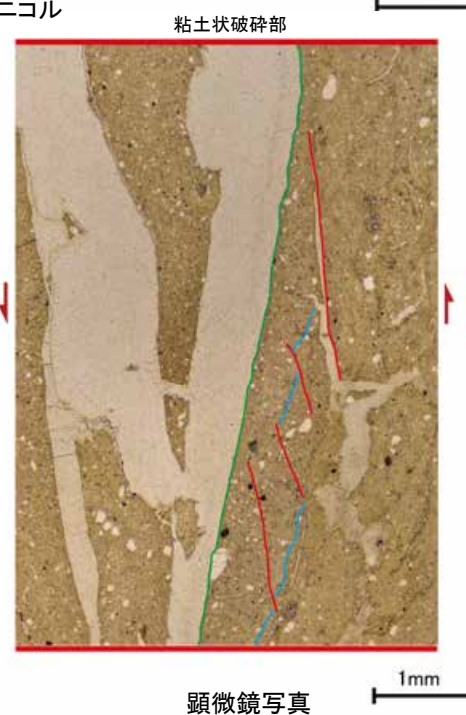
・粘土状破碎部中には明瞭なY面が認められ、その近傍では粒子の配列や比較的連続性のよい割れ目が認められる。この粒子の配列から想定されるP面や割れ目から想定されるR1面より、上盤(北東側)隆起の逆断層センスが推定される。

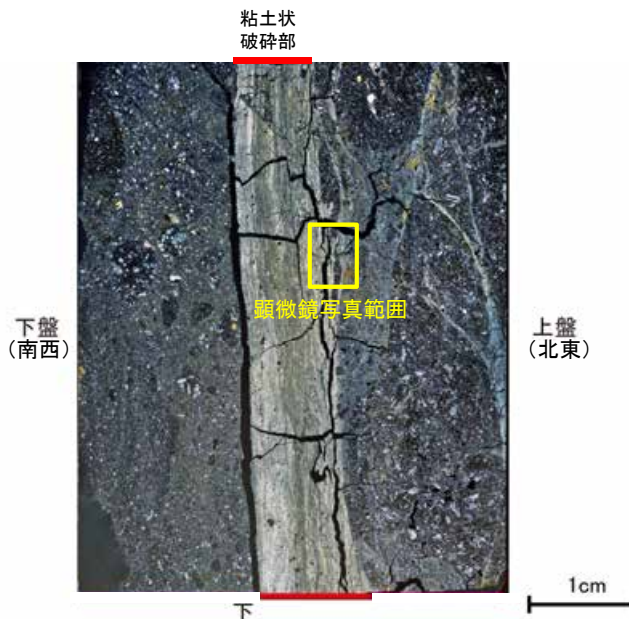
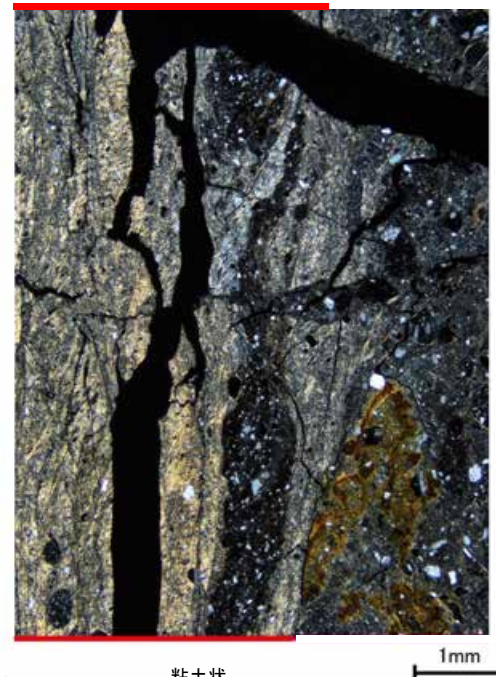
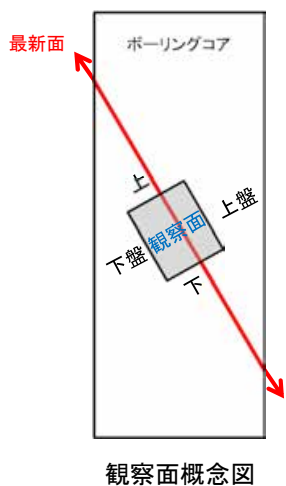
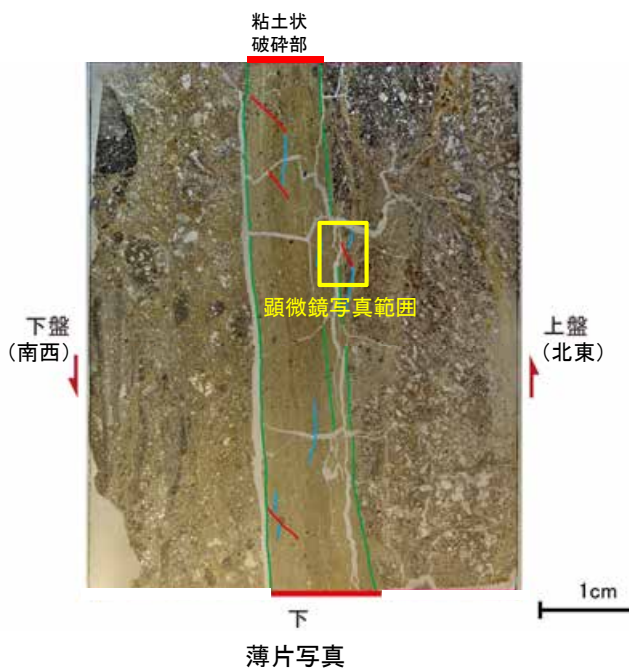
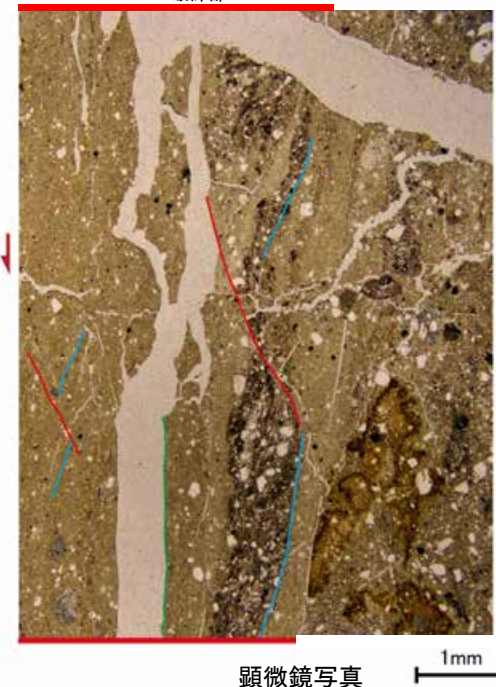
・粘土状破碎部に沿ってY面が認められ、その近傍では粒子の配列や比較的連続性のよい割れ目が認められる。この粒子の配列から想定されるP面や割れ目から想定されるR1面より、上盤(北東側)隆起の逆断層センスが推定される。
