データ集8

X線回折分析結果

データ集9

運動方向調査結果

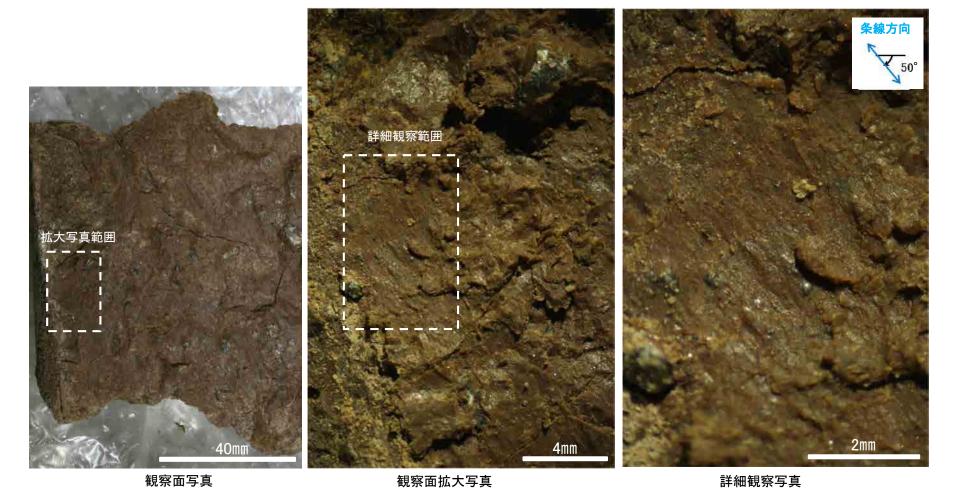
・条線のレイクは50°R,変位センスは不明
