## (2)-3 S-4の条線観察結果

## (2)-4 S-5の条線観察結果

## (2)-5 S-7の条線観察結果

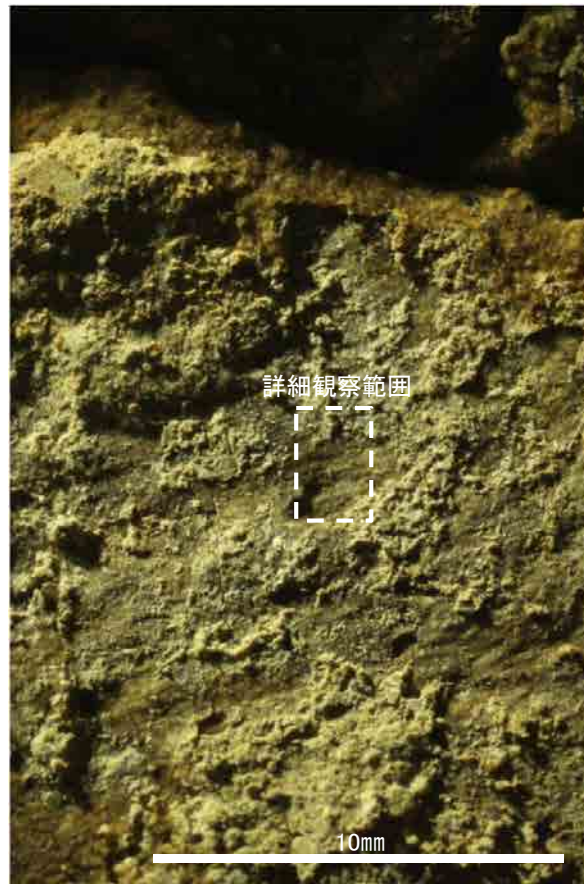
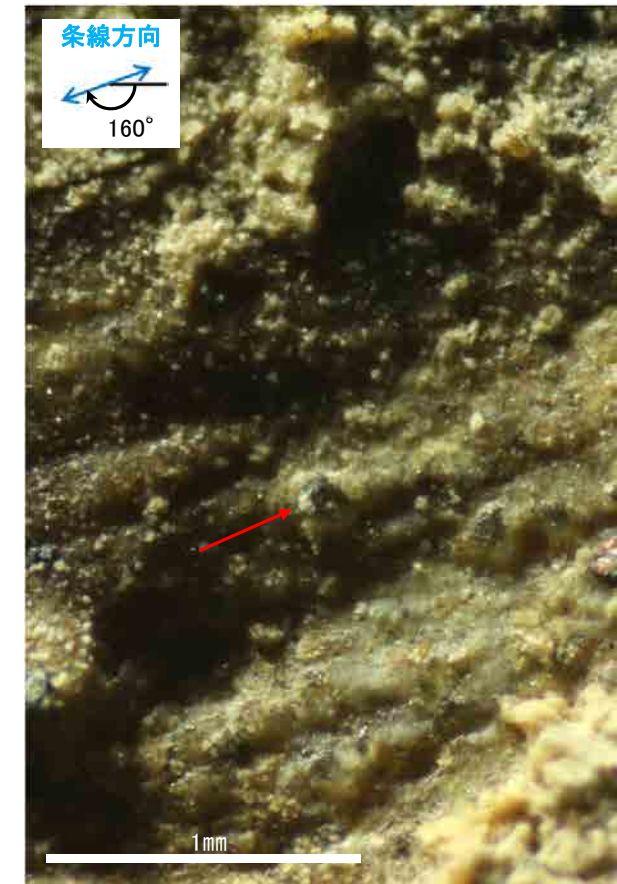
条線方向及び礫周りの粘土の非対称構造から、逆断層センスを示す。

・条線のレイクは160° R, 変位センスは左横ずれ逆断層センス

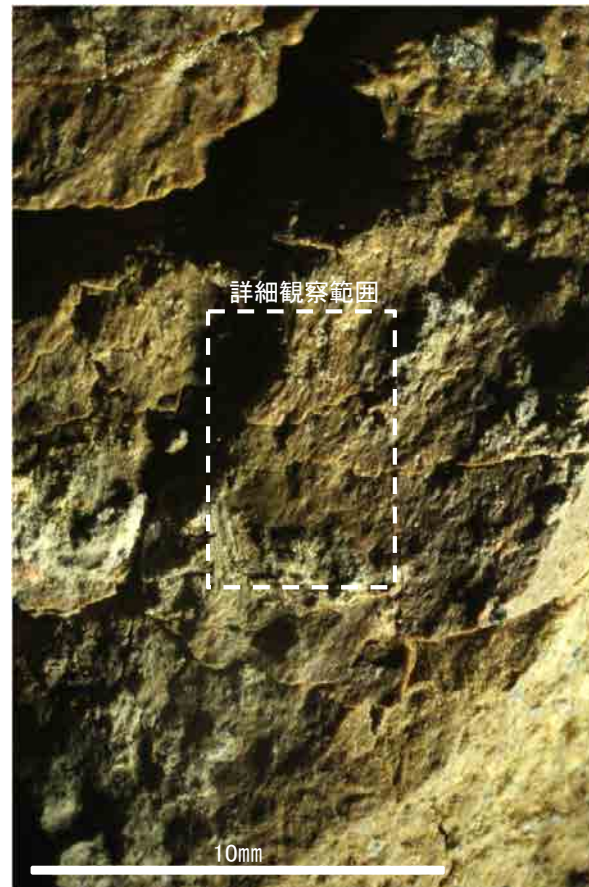
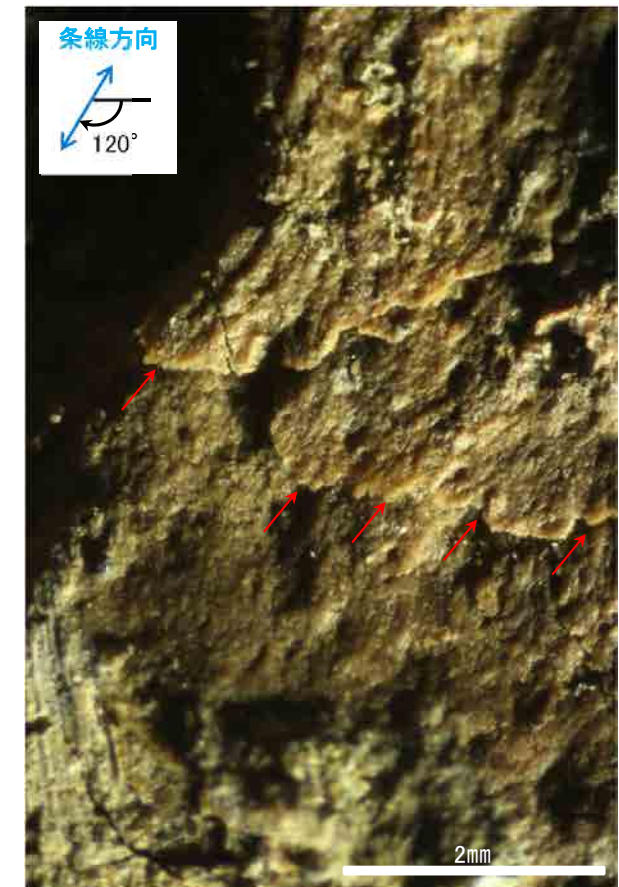
条線方向及びリーデルセン断から、  
逆断層センスを示す。

・条線のレイクは120° R, 変位センスは左横ずれ逆断層センス

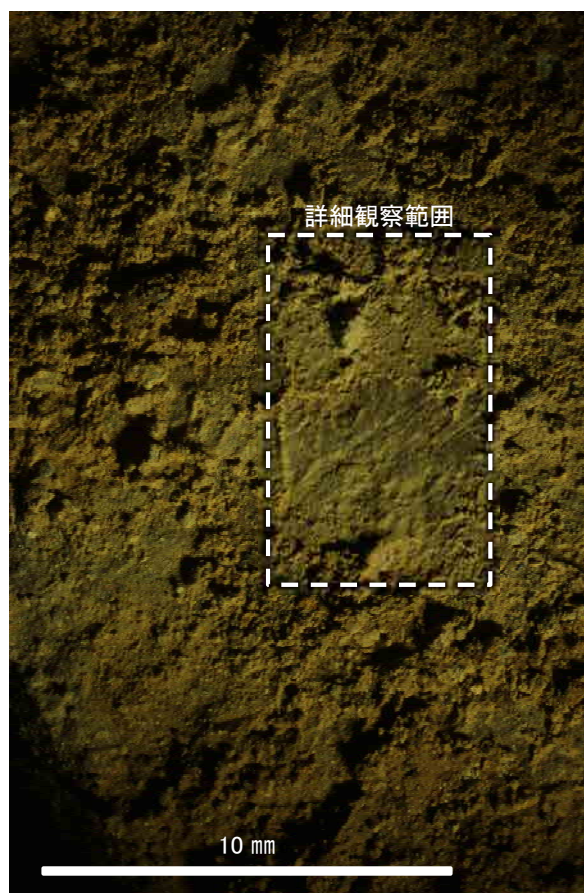
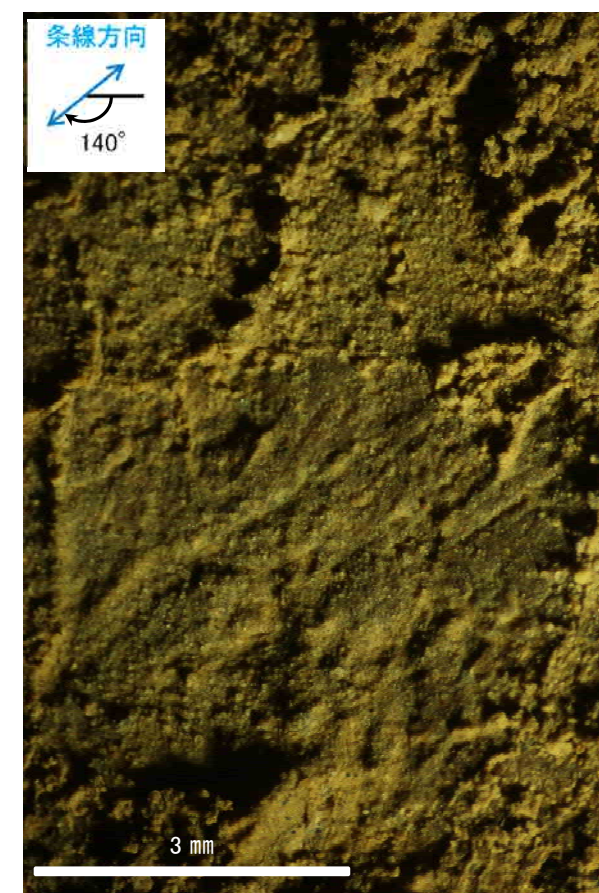
・条線のレイクは140° R, 変位センスは不明

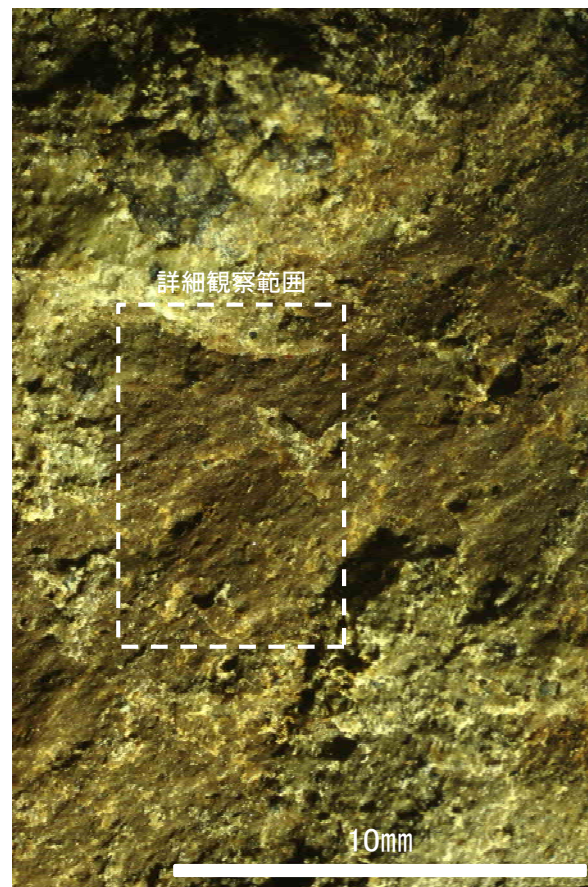
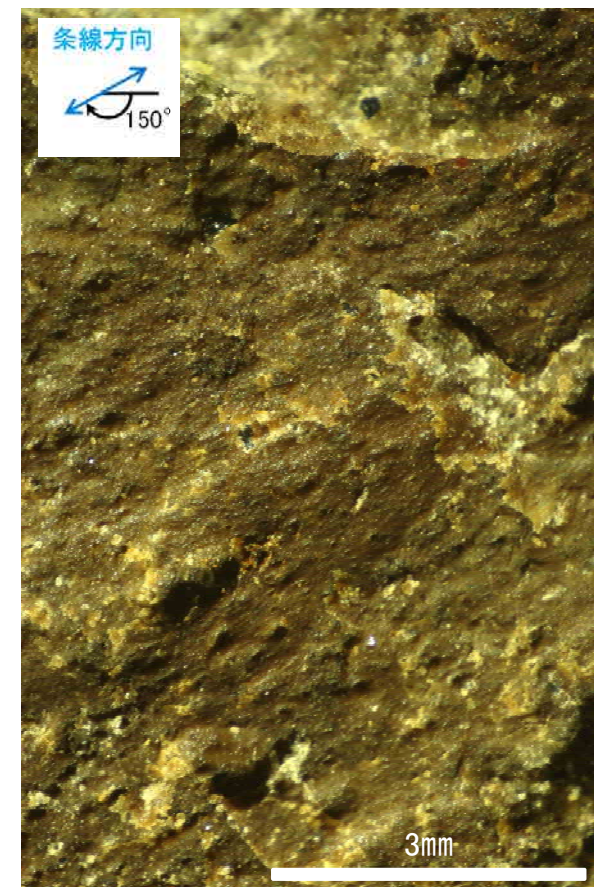
・条線のレイクは150° R, 変位センスは不明

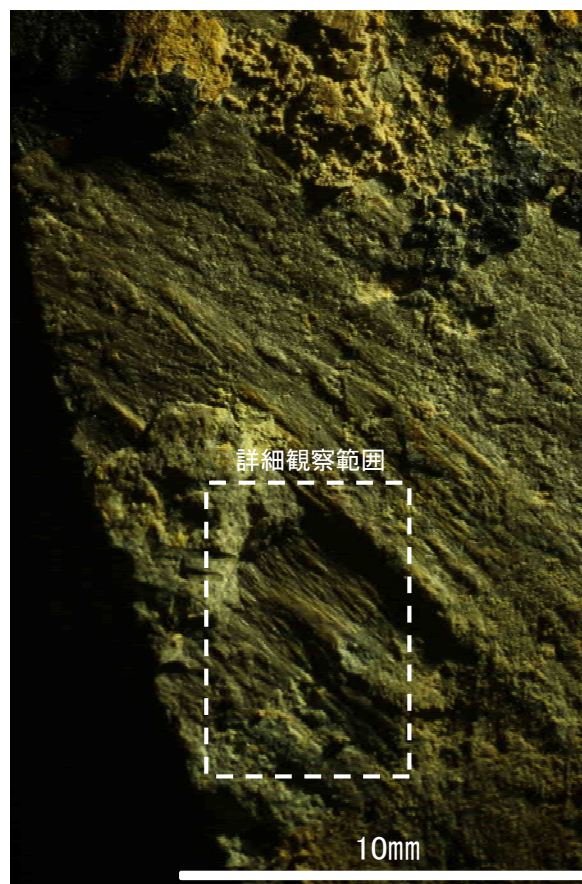
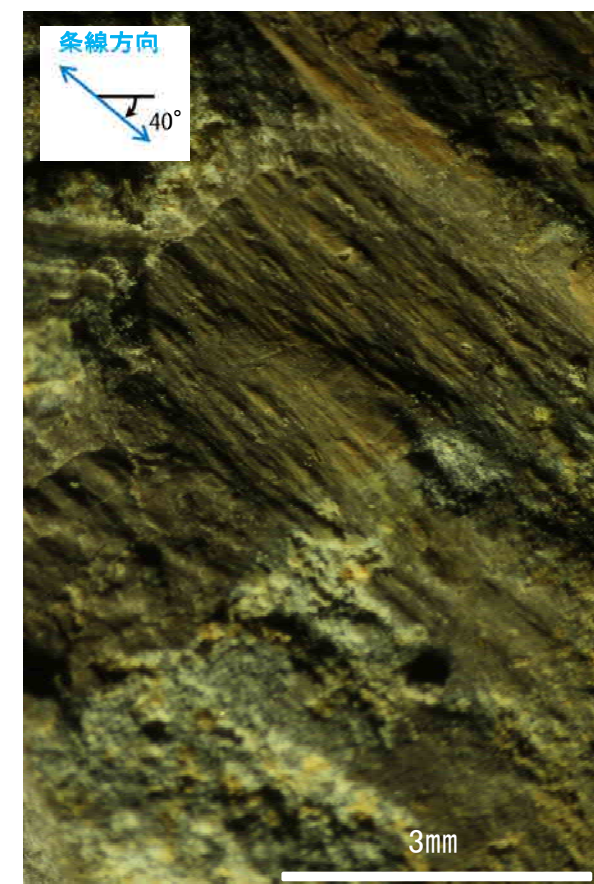
・条線のレイクは40° R, 変位センスは不明

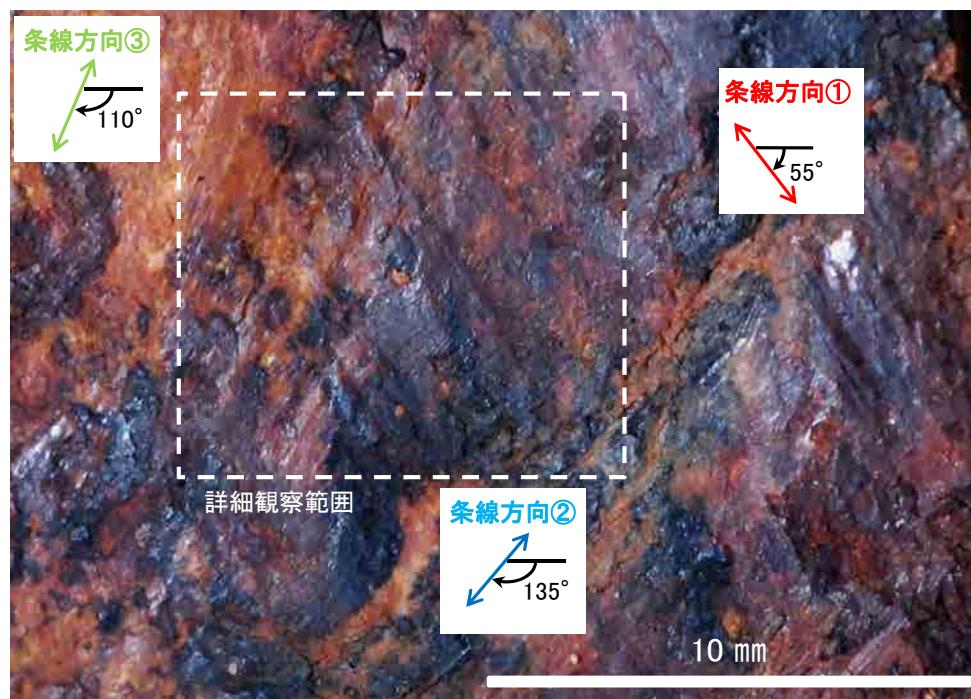
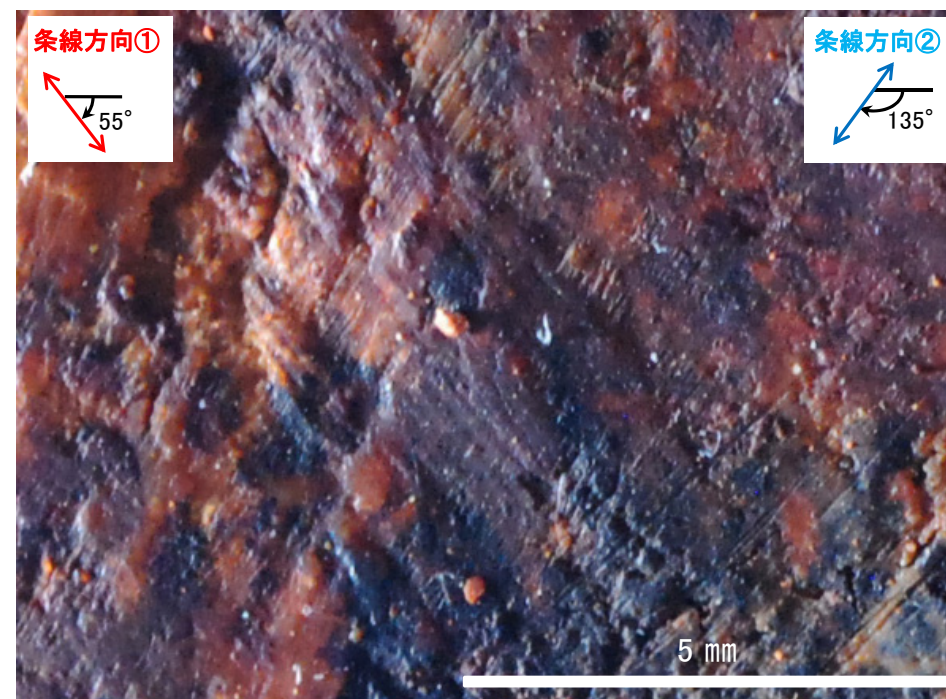
35m盤トレンチ(A) 底盤写真

- ・条線方向:3方向の条線が認められ, 条線①のレイクは55° R, 条線②のレイクは135° R, 条線③のレイクは110° R
- ・条線の新旧関係:条線①を条線②が上書きしている
- ・変位センス:条線②及び条線③の変位センスは不明

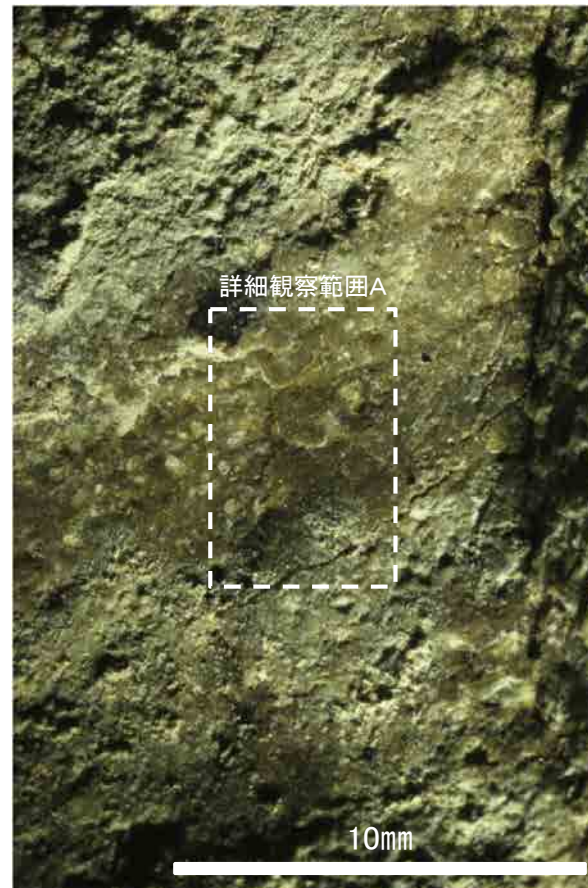
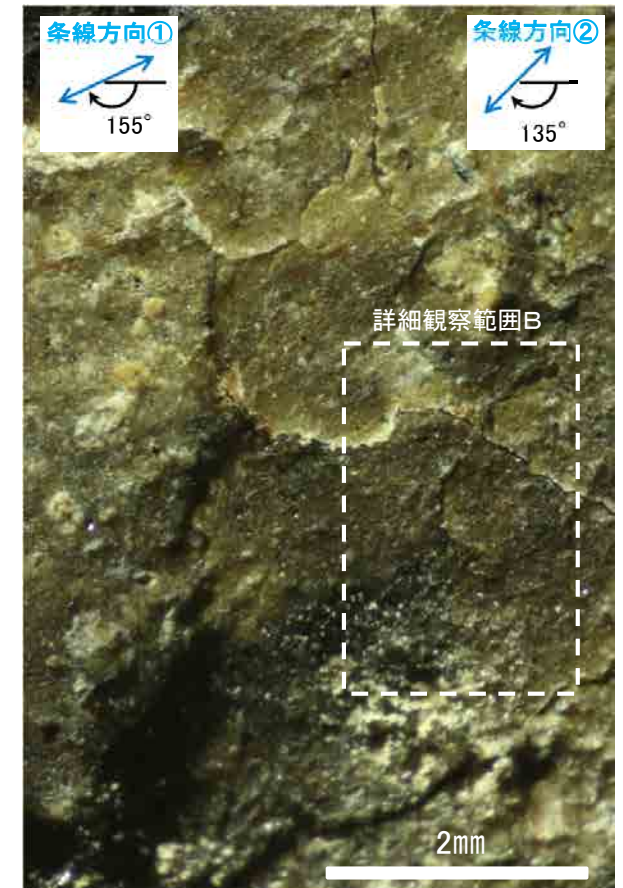
- ・条線①のレイクは25° R (下盤側換算), 変位センスは不明
- ・条線②のレイクは45° R (下盤側換算), 変位センスは左横ずれ正断層センス

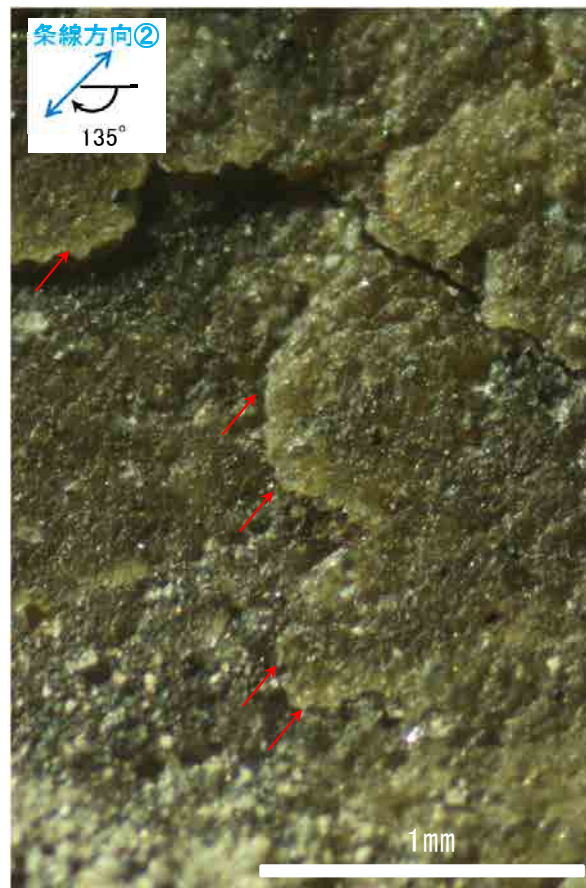
・条線②のレイクは45° R (下盤側換算), 変位センスは左横ずれ正断層センス

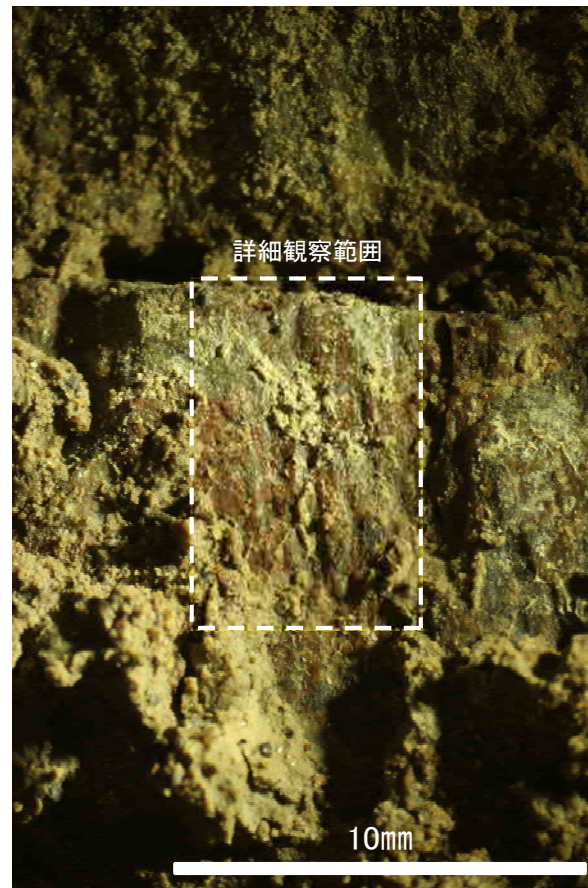
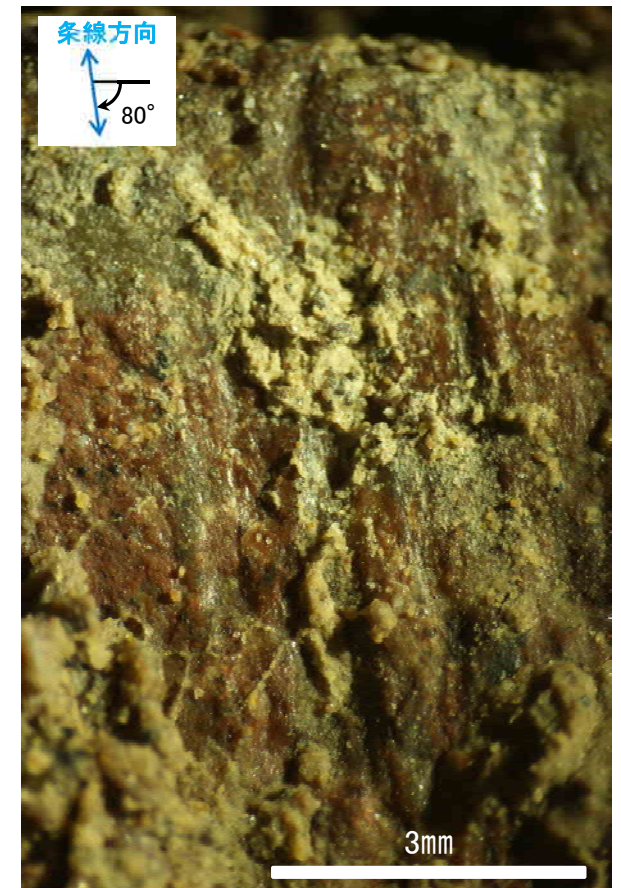
・条線のレイクは80° R, 変位センスは不明

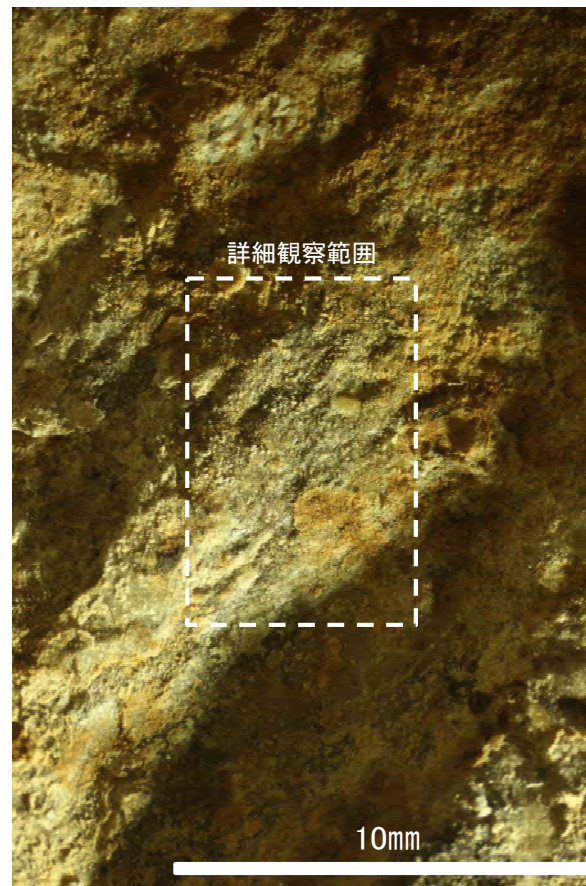
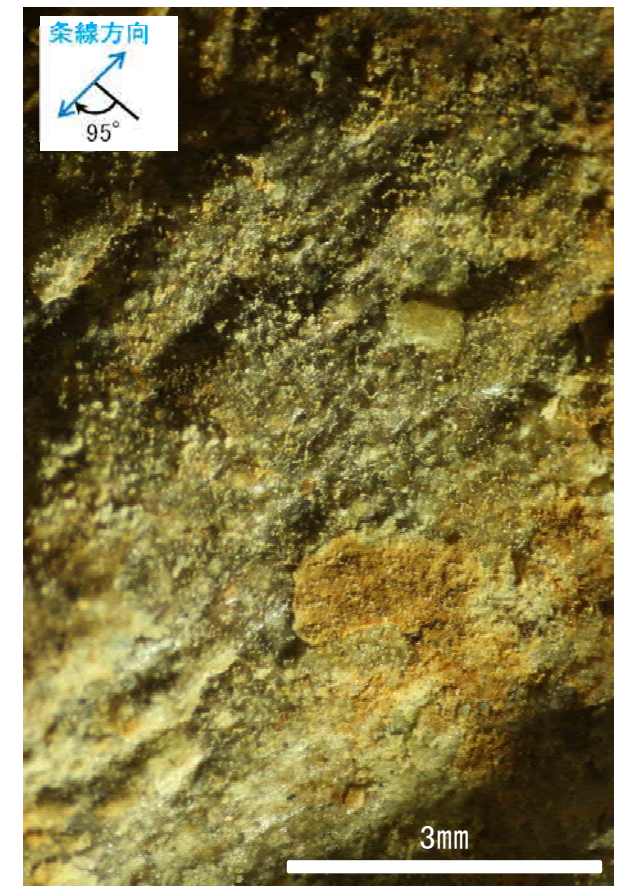
・条線のレイクは95° R, 変位センスは不明

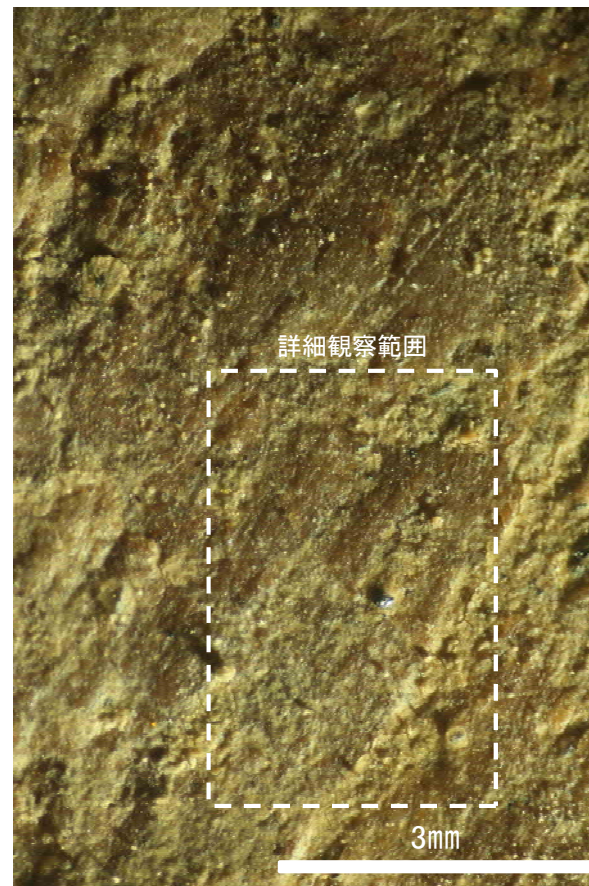
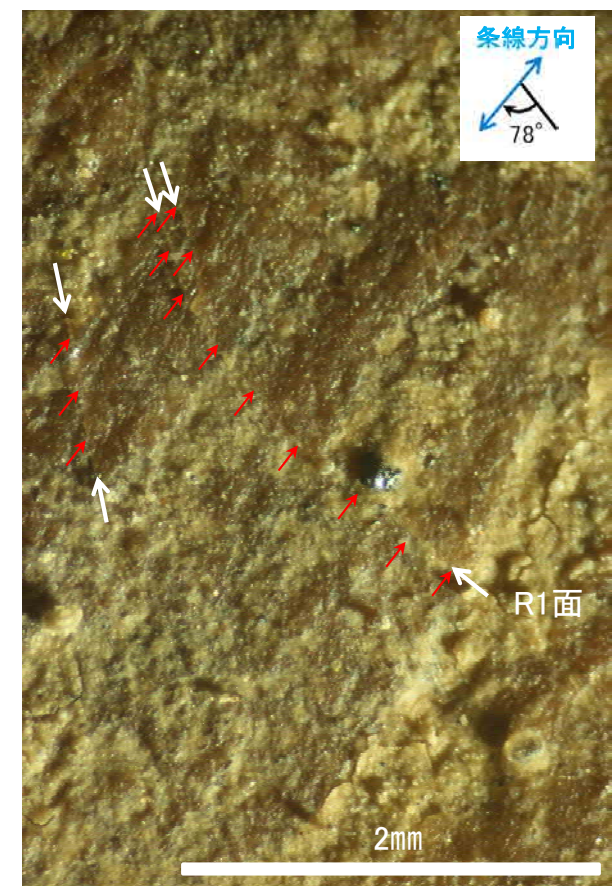
# 条線観察結果 ボーリングH-5.5-1孔[深度20.90m](下盤側)①

条線方向及びリーデルせん断から、  
逆断層センスを示す。

・条線のレイクは78° R, 変位センスは右横ずれ逆断層センス

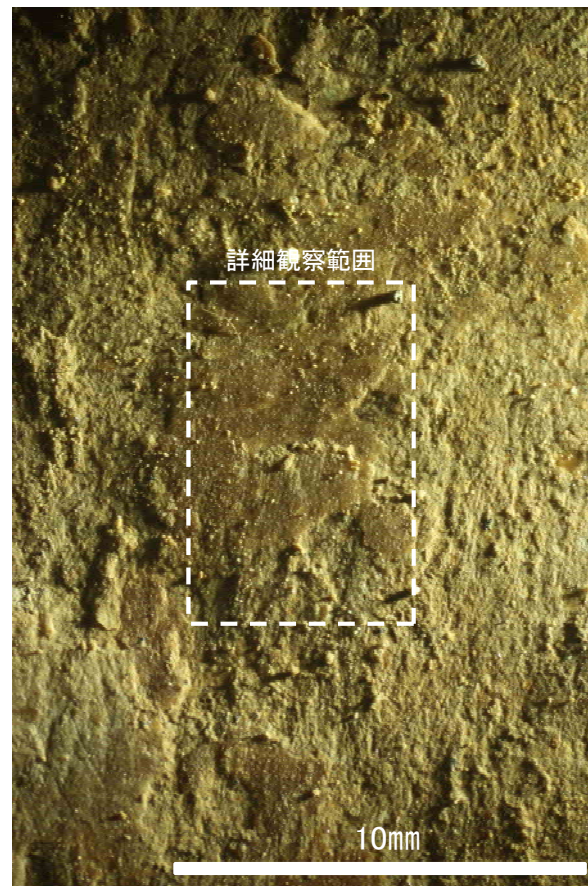
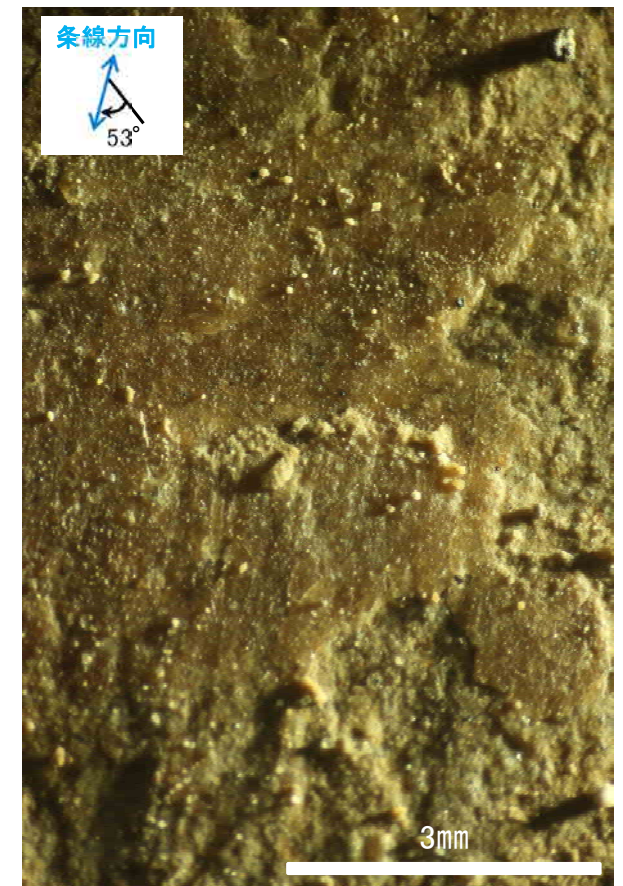
・条線のレイクは53° R, 変位センスは不明

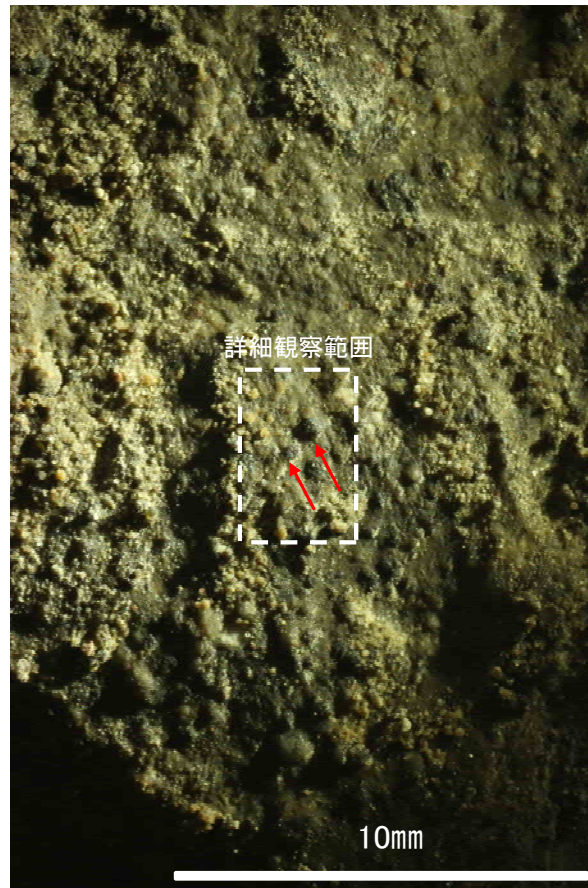
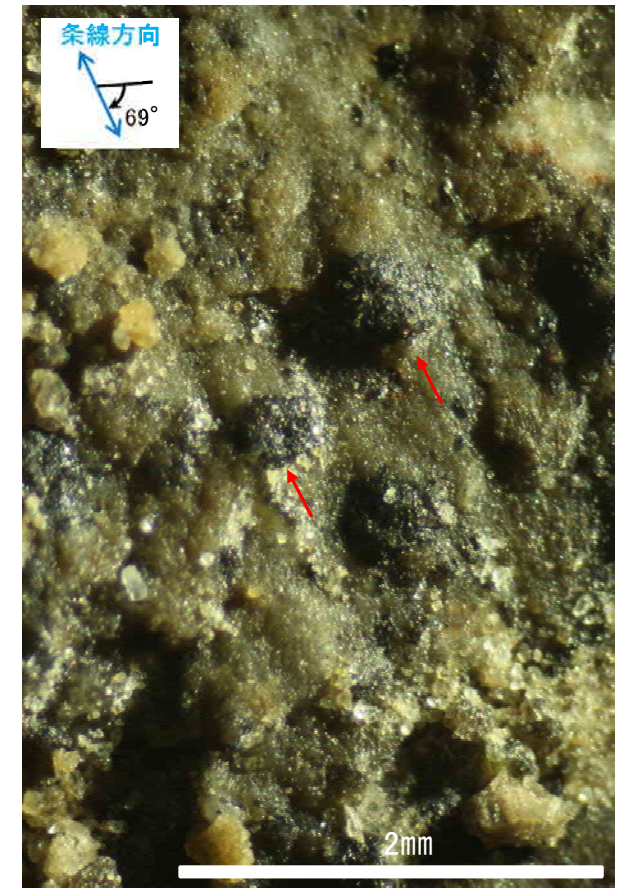
条線方向及び礫周りの粘土の非対称構造から、逆断層センスを示す。

・条線のレイクは69° R, 変位センスは右横ずれ逆断層センス

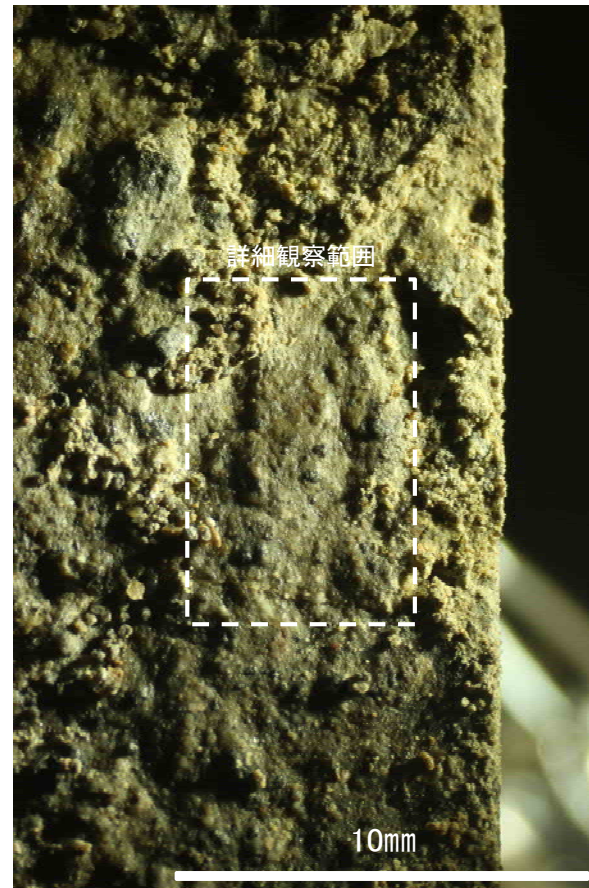
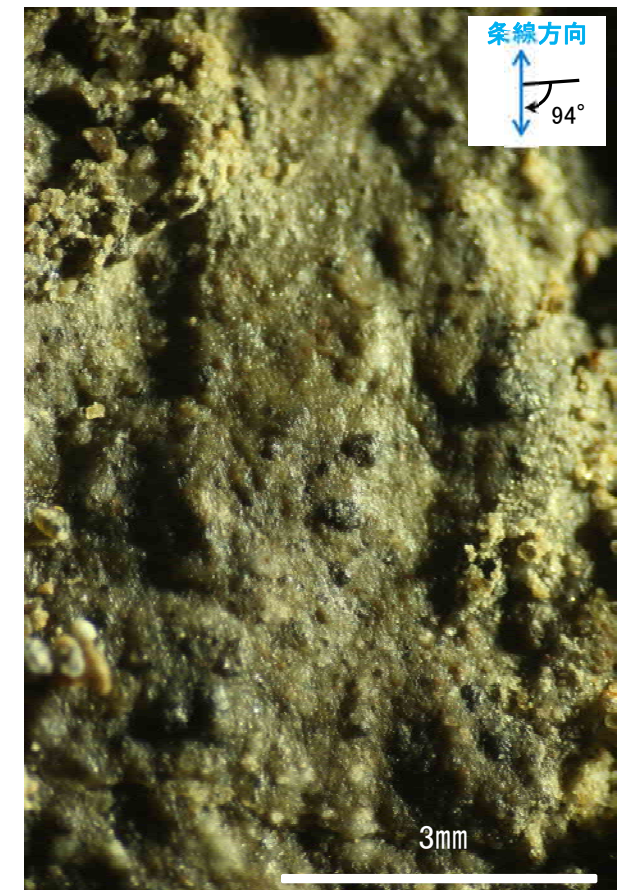
・条線のレイクは94° R, 変位センスは不明

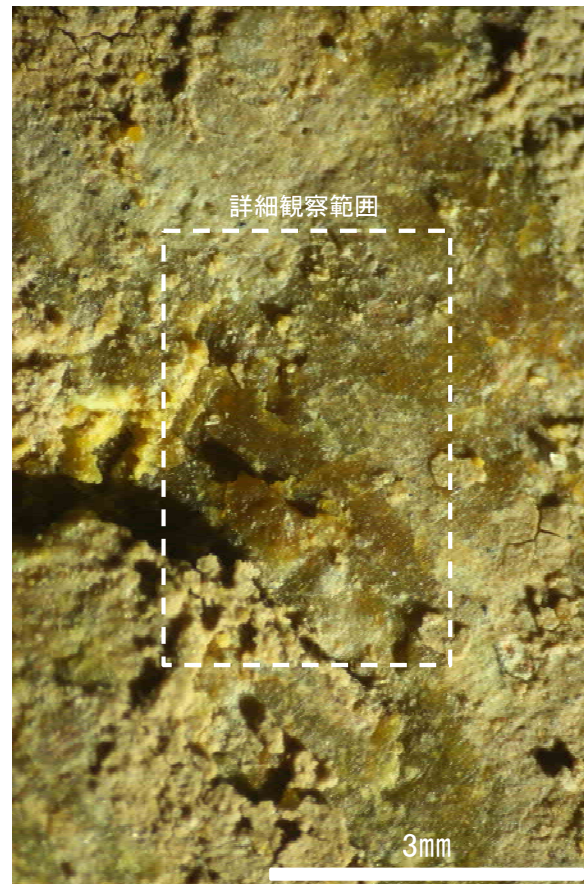
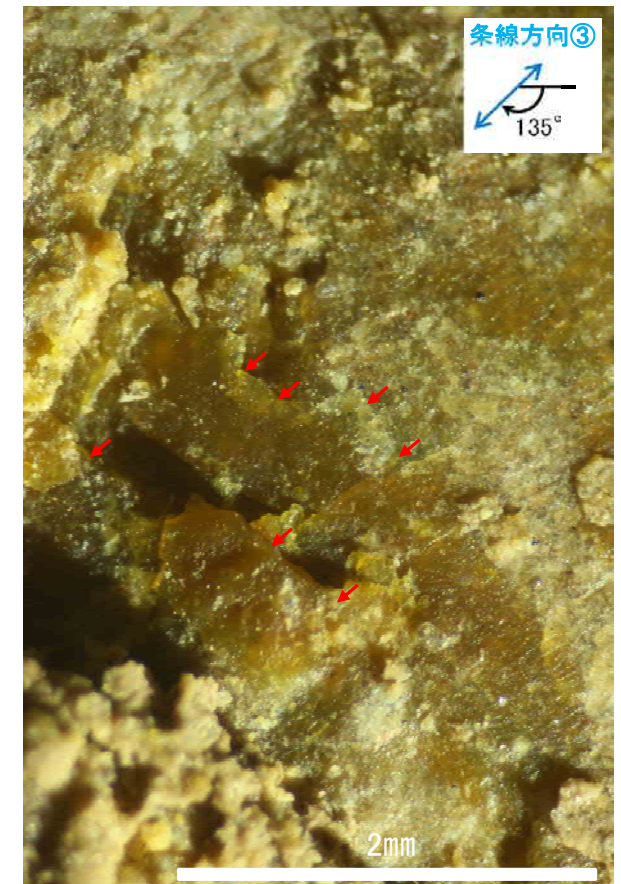
・条線のレイクは45° R (下盤側換算), 変位センスは右横ずれ逆断層センス
