補足資料2. 4－3

S-4北東部への連続性に関する調査結果

補足資料2. 5－1

運動方向調査結果

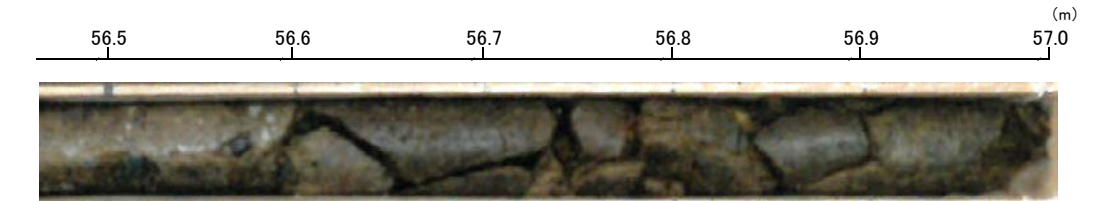
孔名及び深度 (標高)	建設時の柱状図記載	見直し結果	近傍における追加ボーリング調査結果
E-11孔 深度56.73m (EL-21.99m)	細片状~半柱状コア	コア形状不良のため破砕部が確認できない	E-10.8SE孔において破砕部を確認
D-12孔 深度30.95m (EL1.03m)	傾斜角60°の流理構造あり	厚さ2cmの固結した破砕部	D-12.3孔において破砕部を確認
C-13孔 深度32.01m (EL9.01m)	記載なし	厚さ2cmの固結した破砕部	B-12.7S孔において破砕部を確認

コア採取不良箇所

E-11孔

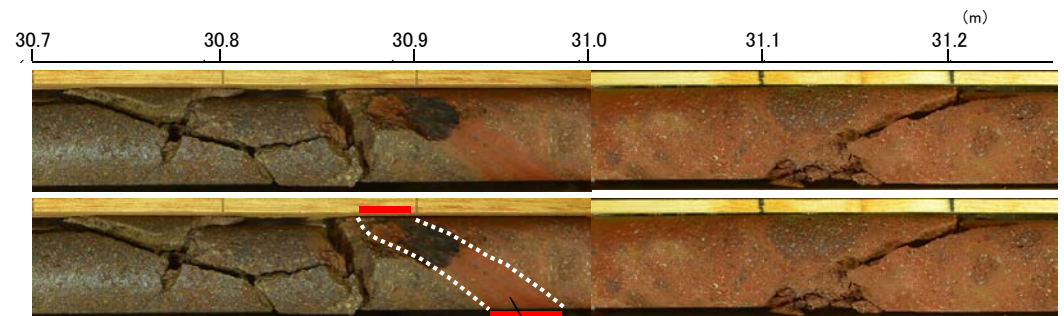
③-1 固結した粘土・砂状破砕部
D-12孔 (下は破砕部を加筆)

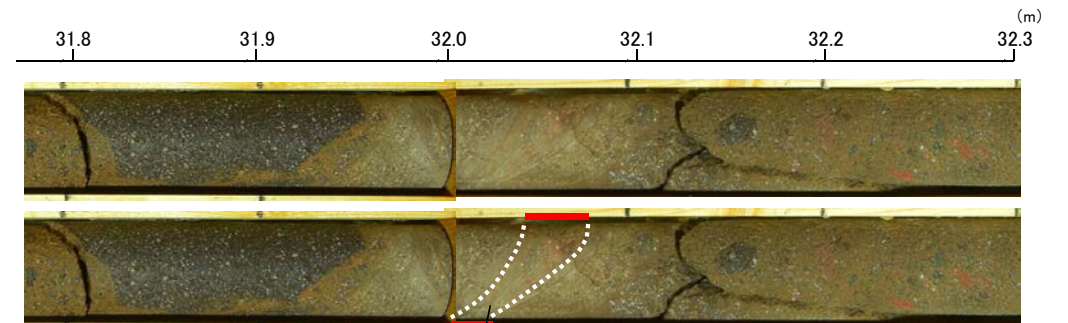
③-2 固結した角礫状破砕部
C-13孔 (下は破砕部を加筆)

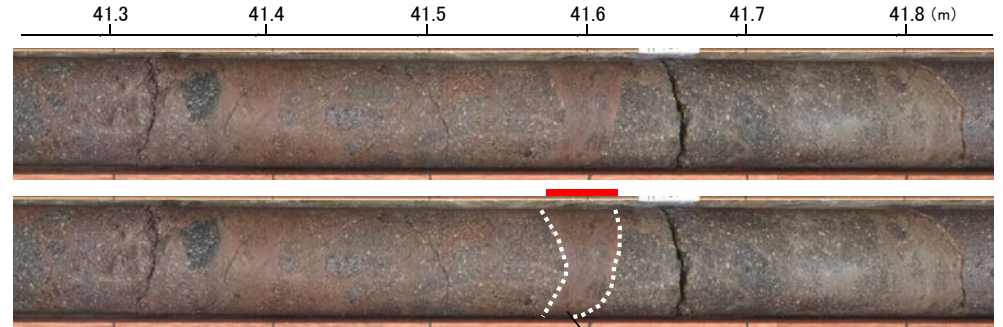
孔名及び深度 (標高)	調査結果	走向・傾斜
F-9.6孔 深度41.60m (EL-8.42m)	厚さ5cmの固結した破砕部	N7° E/56° NW
G-10.9-1孔 深度40.00m (EL7.49m)	厚さ5cmの固結した破砕部	N36° E/72° NW
F-10.9-4孔 深度39.75m (EL5.60m)	厚さ4cmの破砕部 固結した破砕部と砂状破砕部 からなる	N47° E/66° NW

③-1 固結した粘土・砂状破砕部 N7° E/56° NW
F-9.6孔(下は破砕部を加筆)

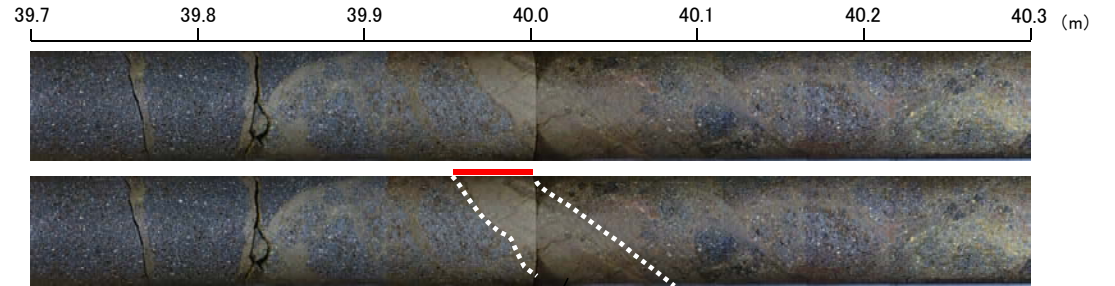
③-1 固結した粘土・砂状破砕部 N36° E/72° NW
G-10.9-1孔(下は破砕部を加筆)

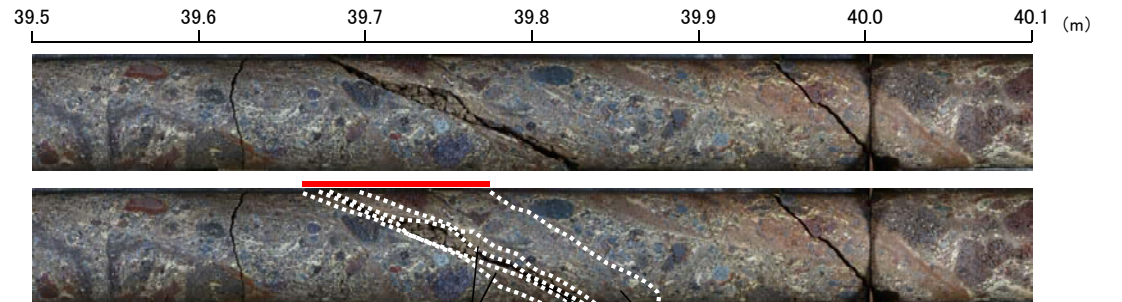
F-10.9-4孔(下は破砕部を加筆)

固結した粘土・砂状破砕部 ③-1 ②-1 ③-2 固結した角礫状破砕部
砂状破砕部 N47° E/66° NW

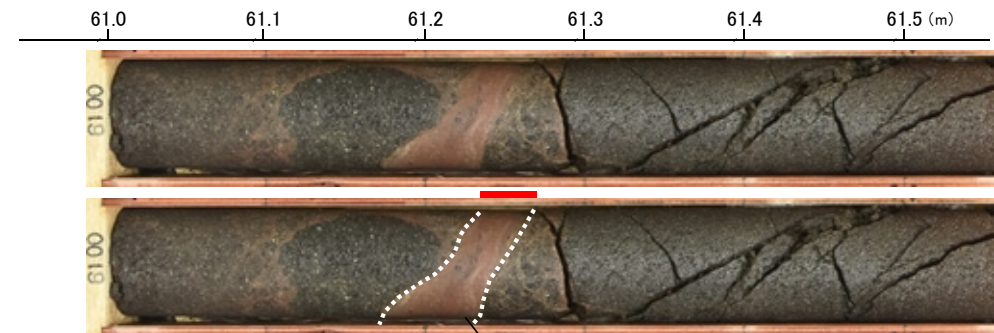
孔名及び深度 (標高)	調査結果	走向・傾斜
D-9.6SE孔 深度86.56m (EL-49.81m)	厚さ5cmの固結した破砕部	N24° E/59° NW
D-10.2-1SE孔 深度61.22m (EL-31.99m)	厚さ5cmの固結した破砕部	N27° E/54° NW
E-10.8SE孔 深度35.08m (EL-9.33m)	厚さ1cmの固結した破砕部	N27° E/53° NW

N27° E/54° NW ③-1 固結した粘土・砂状破砕部
 D-10.2-1SE孔 (下は破砕部を加筆)

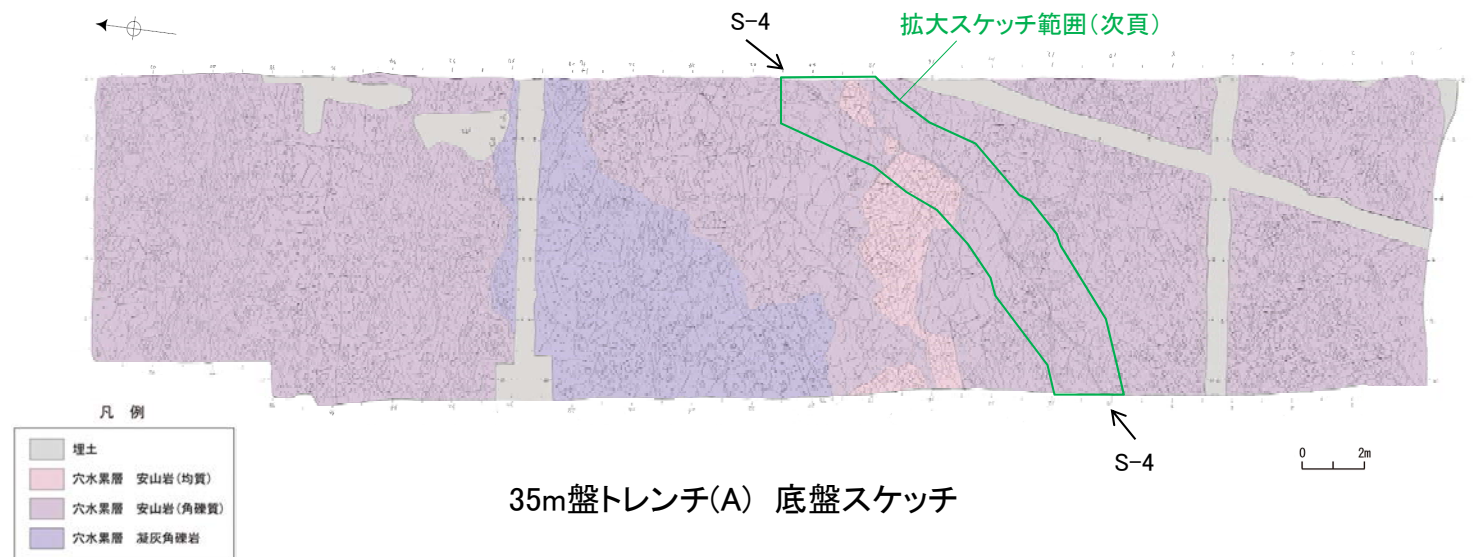
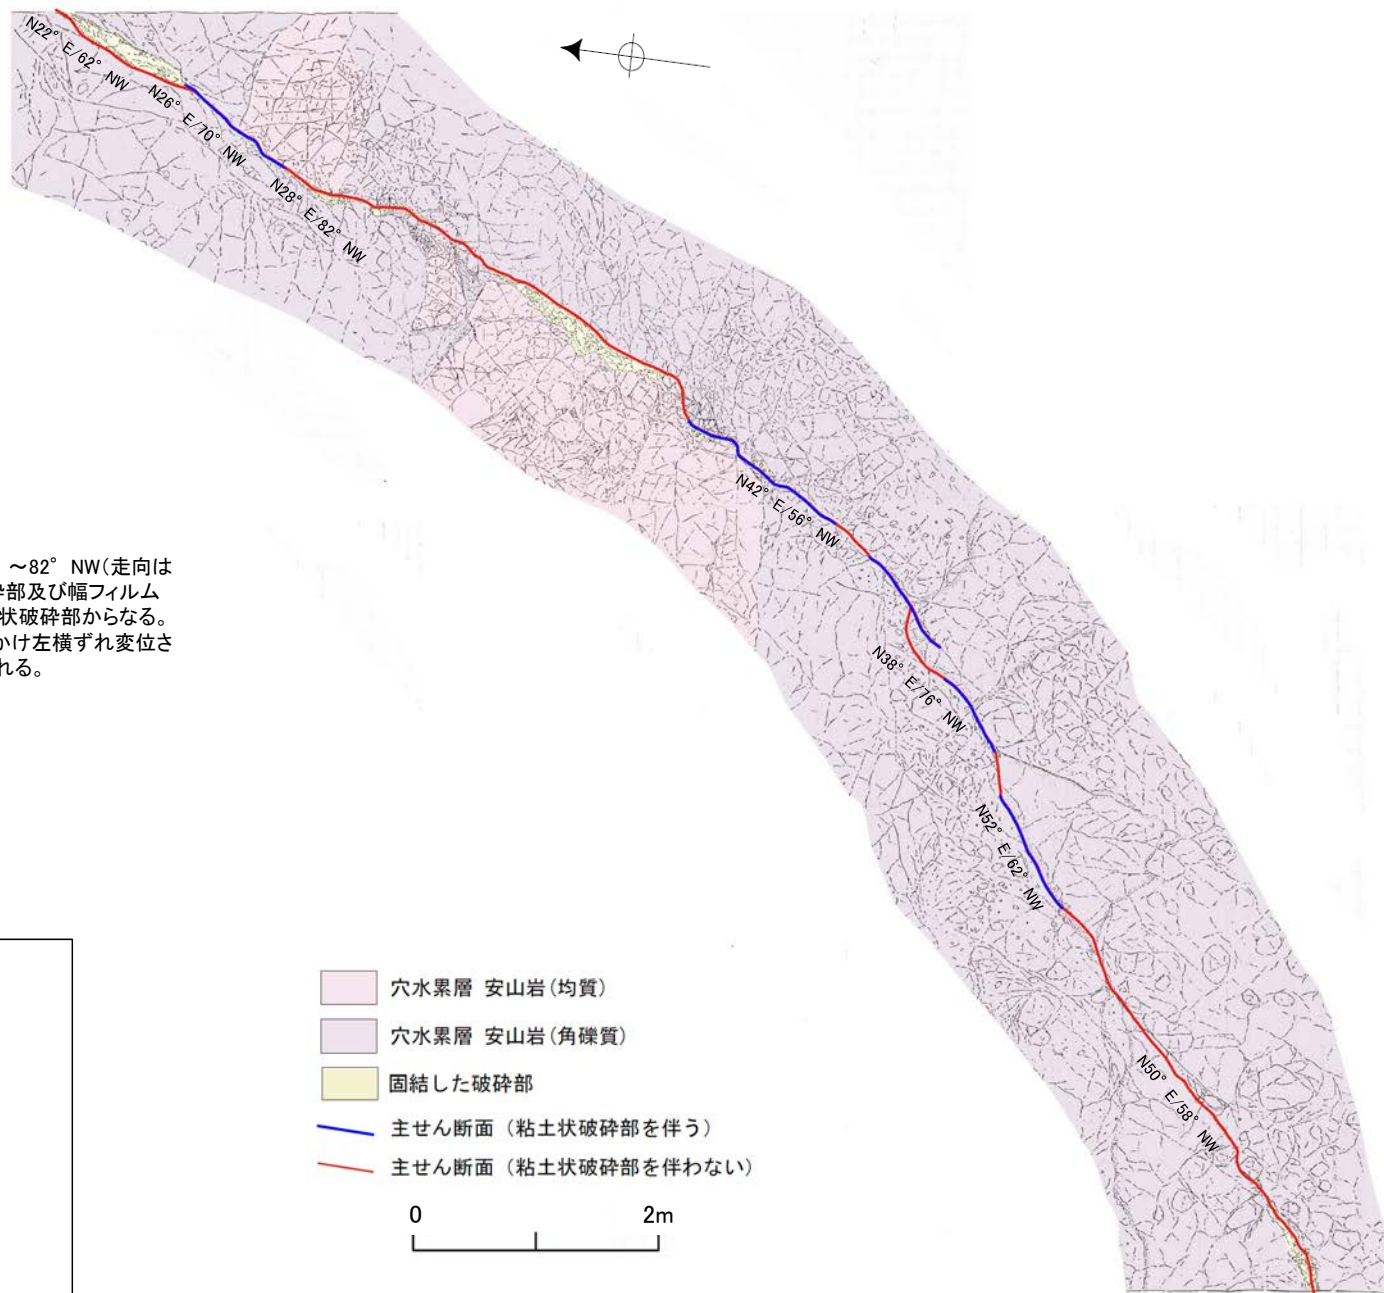
35m盤トレンチ(A) 底盤スケッチ

走向	概ね北東-南西走向(N22° ~52° E)
傾斜	北西傾斜(56° ~82° NW)
破碎部の幅	2~15cm

【S-4】

S-4は、走向・傾斜N22° E～N52° E/56° ～82° NW(走向は真北基準)で、幅2～15cmの固結した破砕部及び幅フィルム状～0.5cmの灰褐～明褐色を呈する粘土状破砕部からなる。底盤において、S-4は安山岩(均質)を見かけ左横ずれ変位させており、主せん断面には条線が認められる。

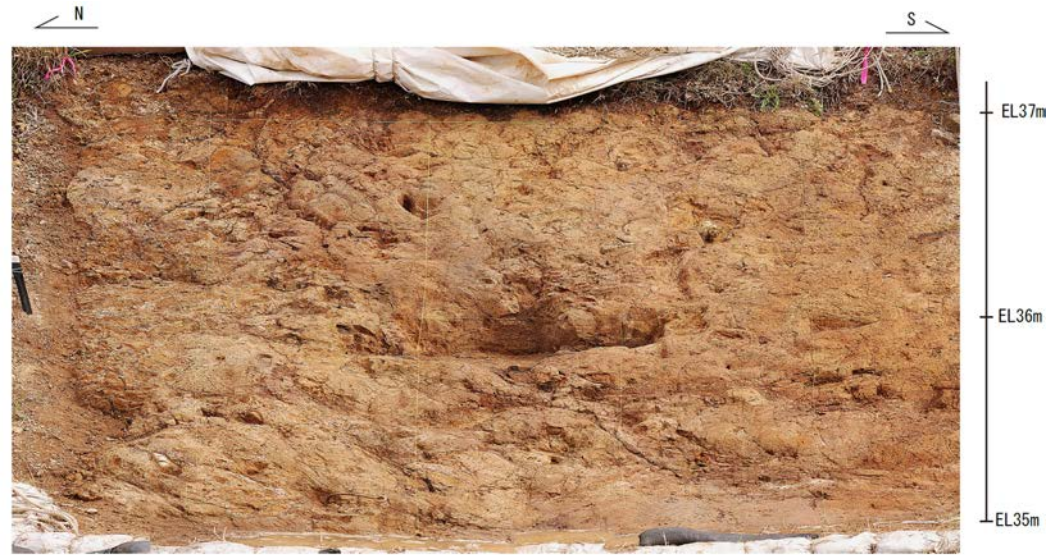
35m盤法面 写真

走向	概ね北東-南西走向(N24° ~38° E)
傾斜	北西傾斜(70° ~76° NW)
破碎部の幅	1~15cm

走向傾斜N24~38° E/70~76° NWを示し、固結した粘土・砂状破碎部が幅1~15cm程度で挟まれる。固結した粘土・砂状破碎部は、細粒な火山碎屑物からなり、弱い流理状構造が、走向傾斜方向に沿って認められる。分離面は認められず密着している部分が多いが、黒色被膜の沈着した分離面が法面の中~下部に認められる。分離面の一部には、皮膜状に黄灰色の粘土が分布する。

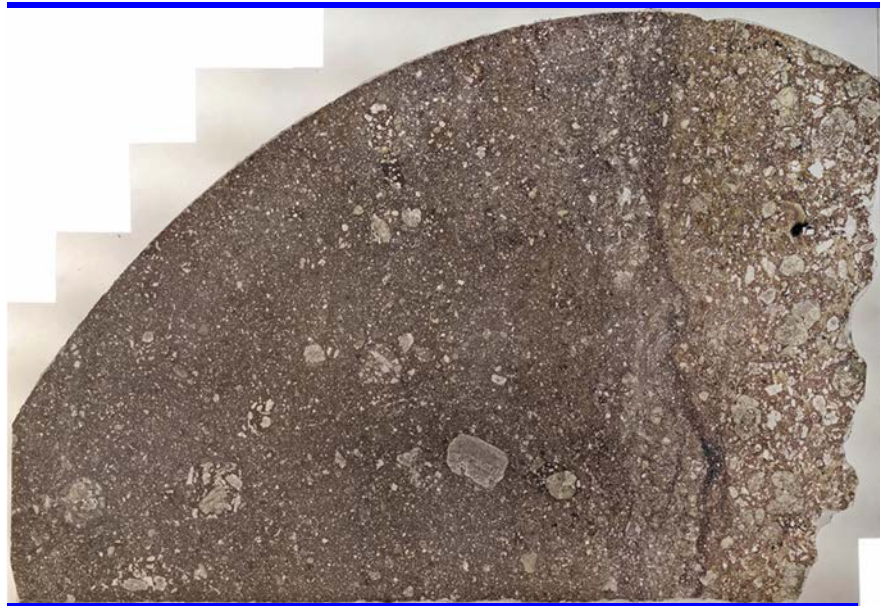
F-9.3-1_90R

— : 固結した破砕部

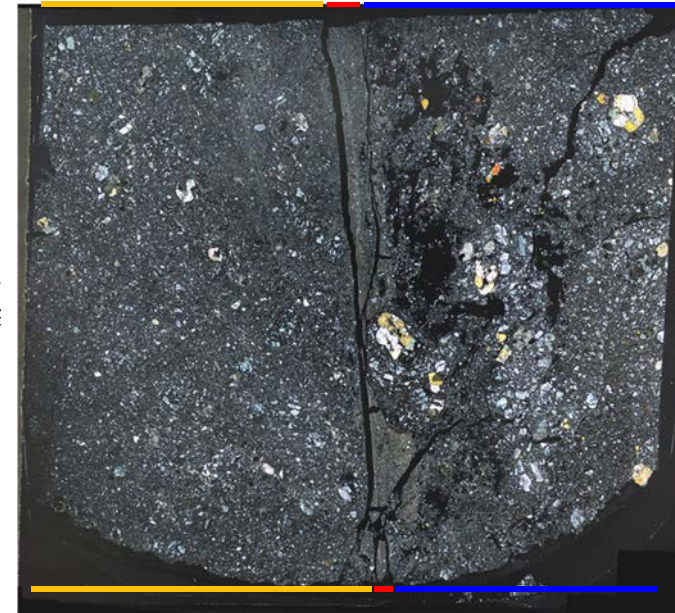
G-9.2-2_155R

- : 固結した破碎部
- : 粘土状破碎部等
- : 凝灰角礫岩
