条線観察結果 35m盤トレンチ(A)底盤(下盤側)

条線観察結果 ボーリングD-12.3[深度6.00m](上盤側)

条線観察結果 ボーリングE-11.1SE[深度2.35m](下盤側①)

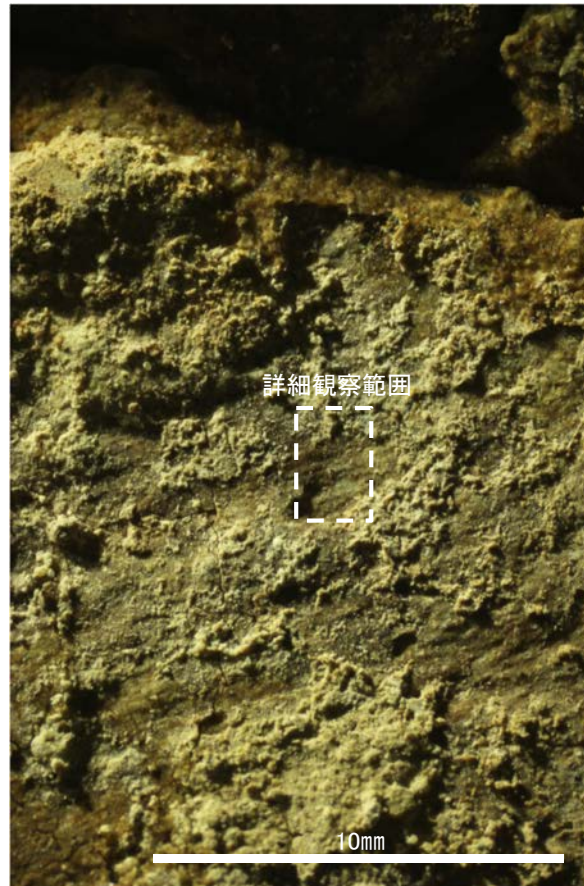
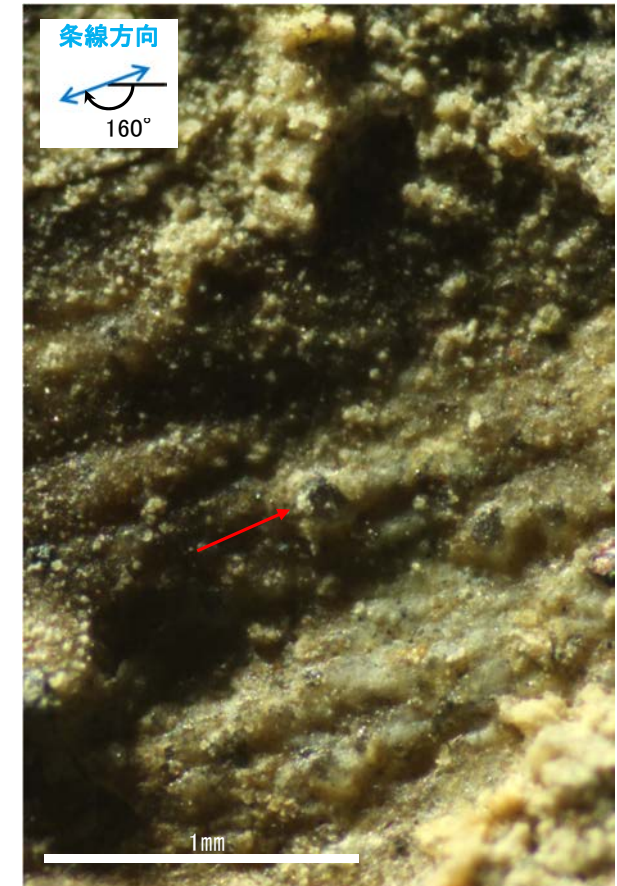
条線方向及び礫周りの粘土の非対称構造から、逆断層センスを示す。

・条線のレイクは160° R, 変位センスは左横ずれ逆断層センス

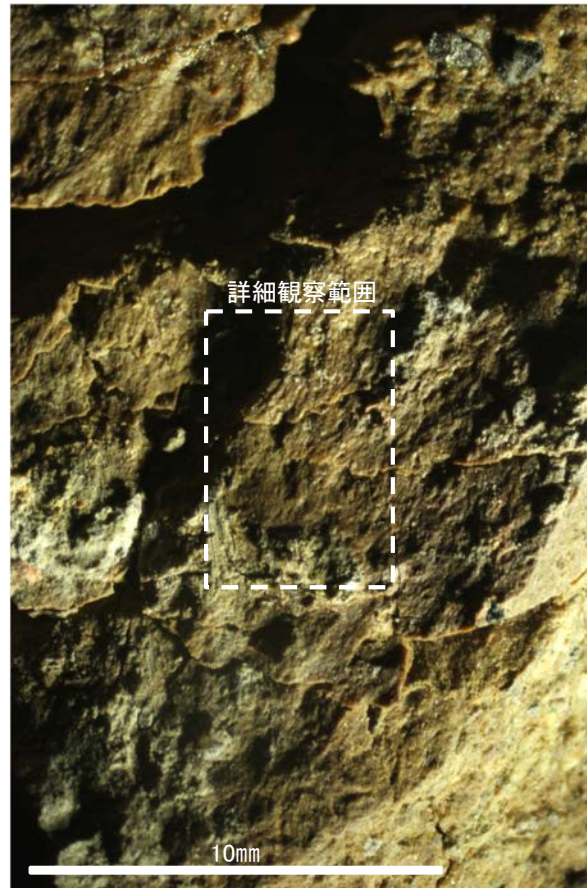
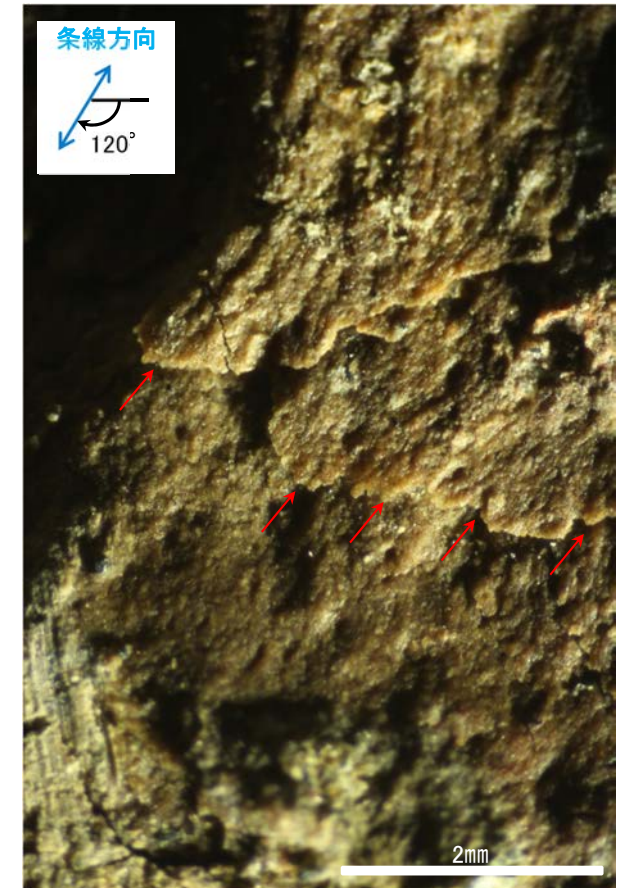
・条線のレイクは120° R, 変位センスは左横ずれ逆断層センス

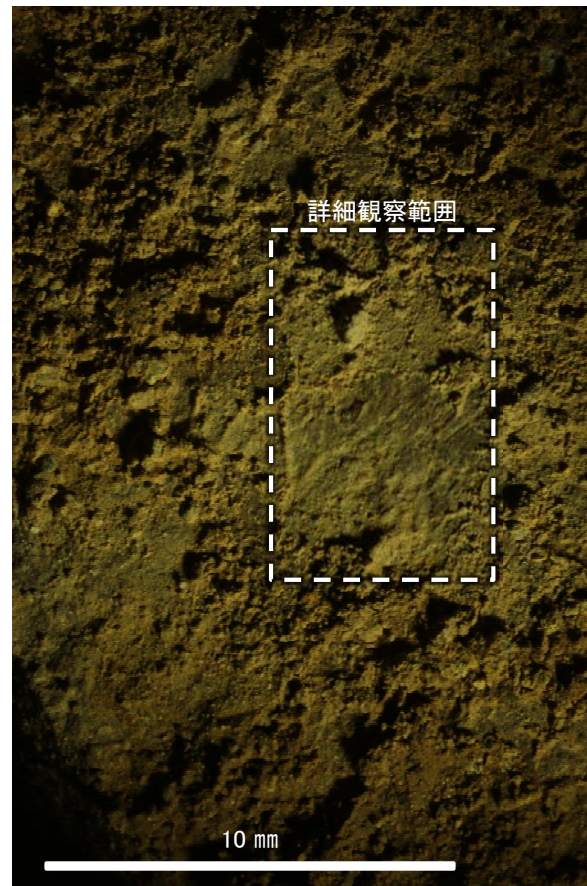
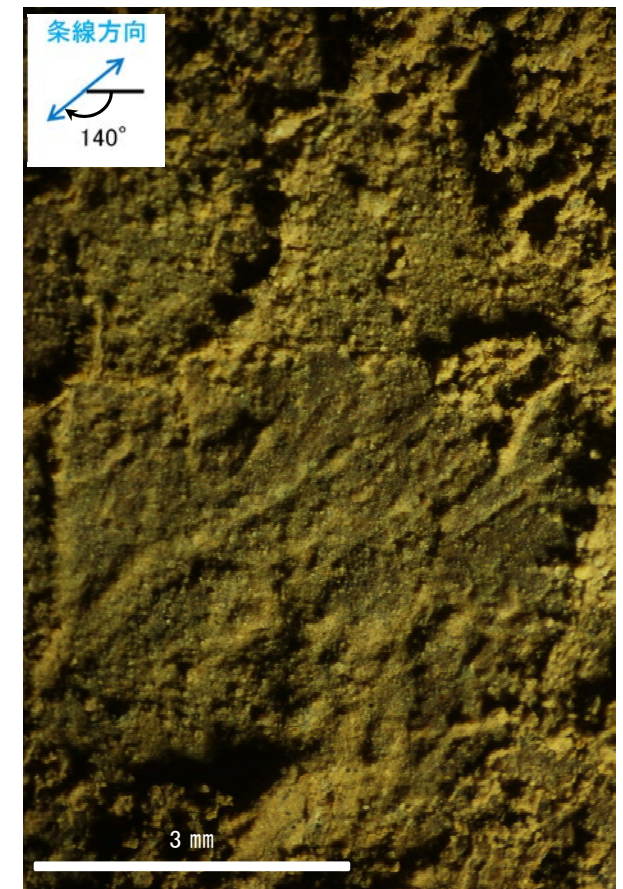
・条線のレイクは140° R, 変位センスは不明

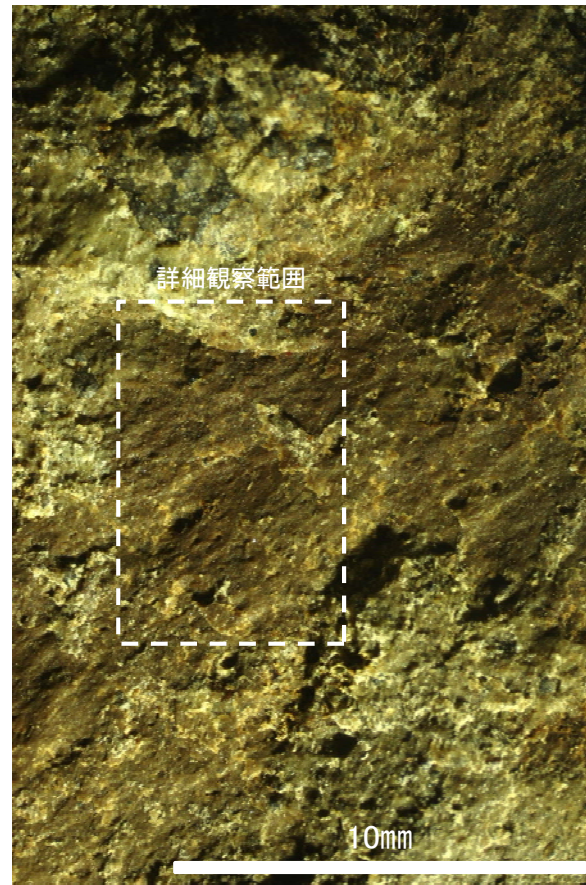
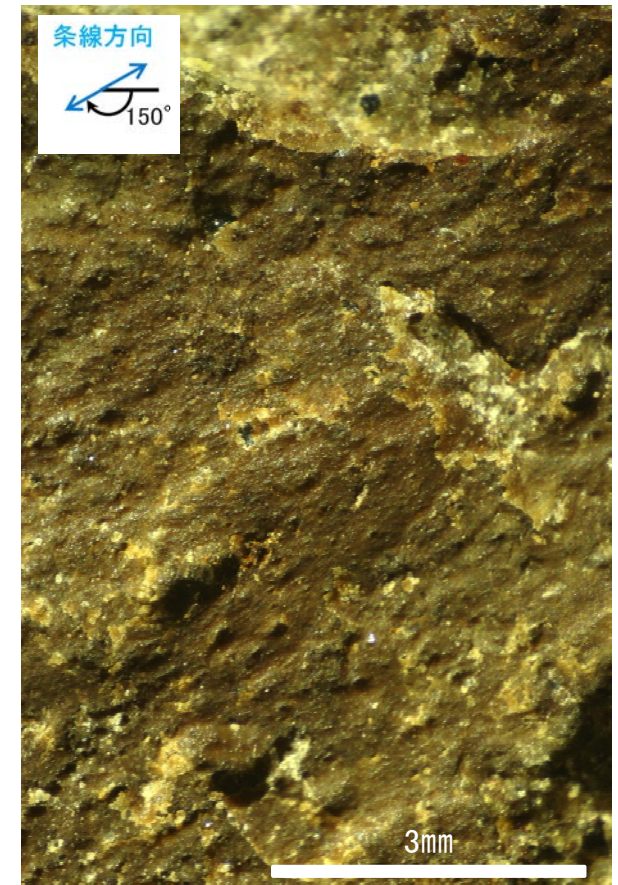
・条線のレイクは150° R, 変位センスは不明

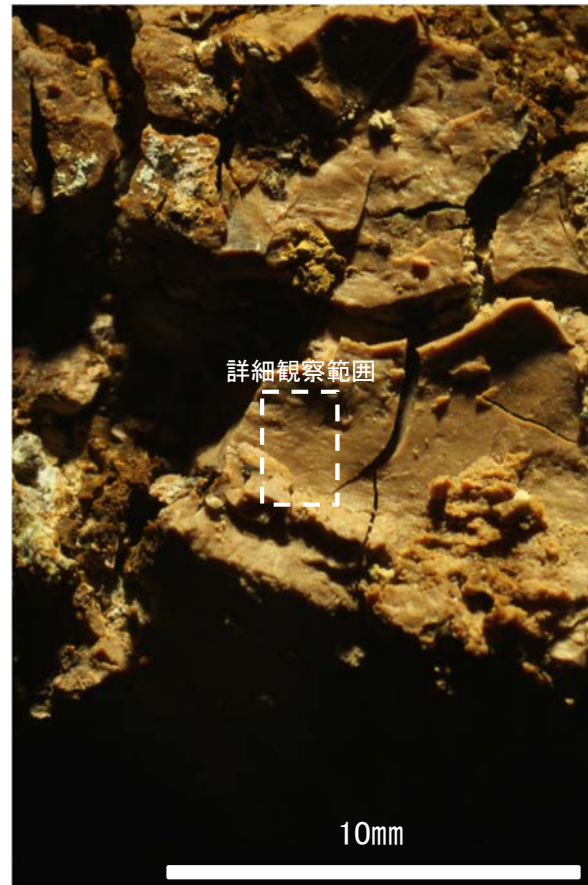
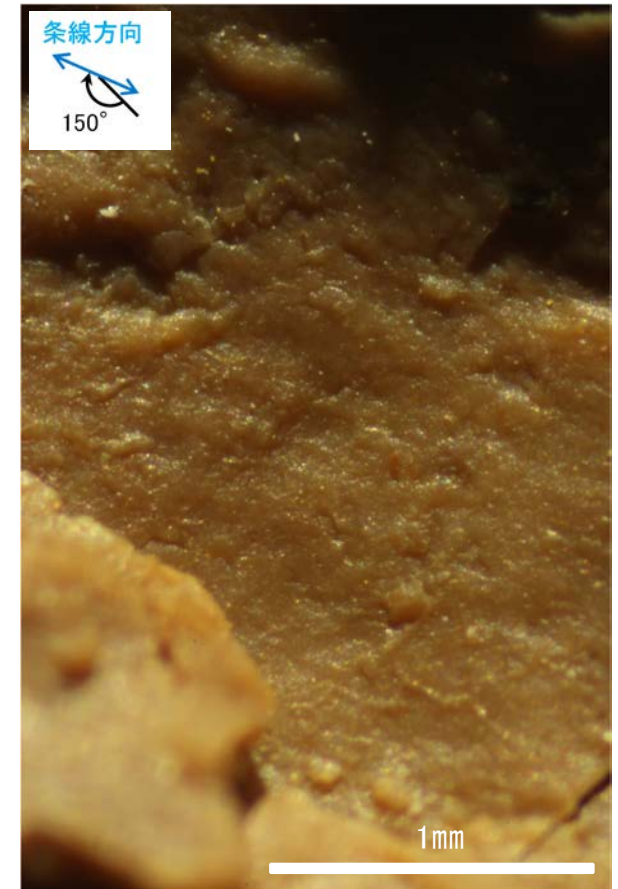
・条線のレイクは150° R, 変位センスは不明

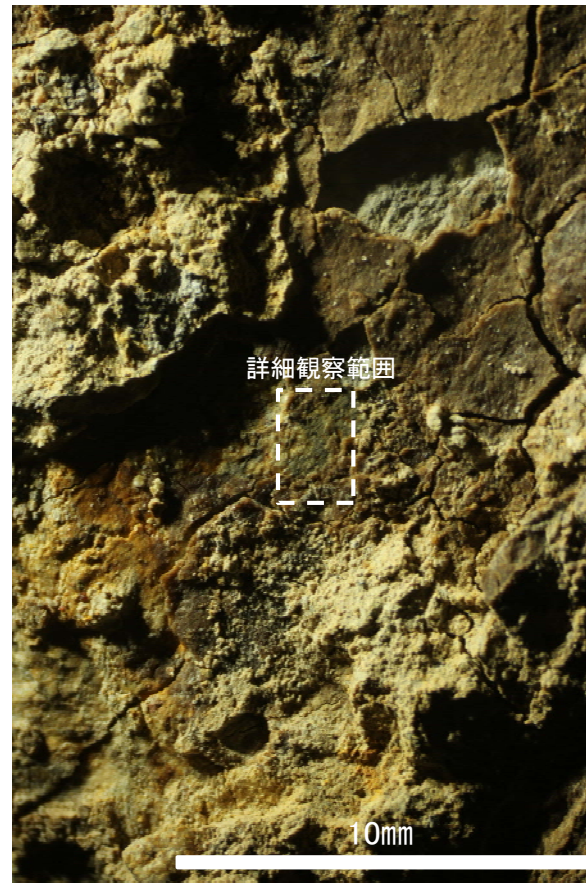
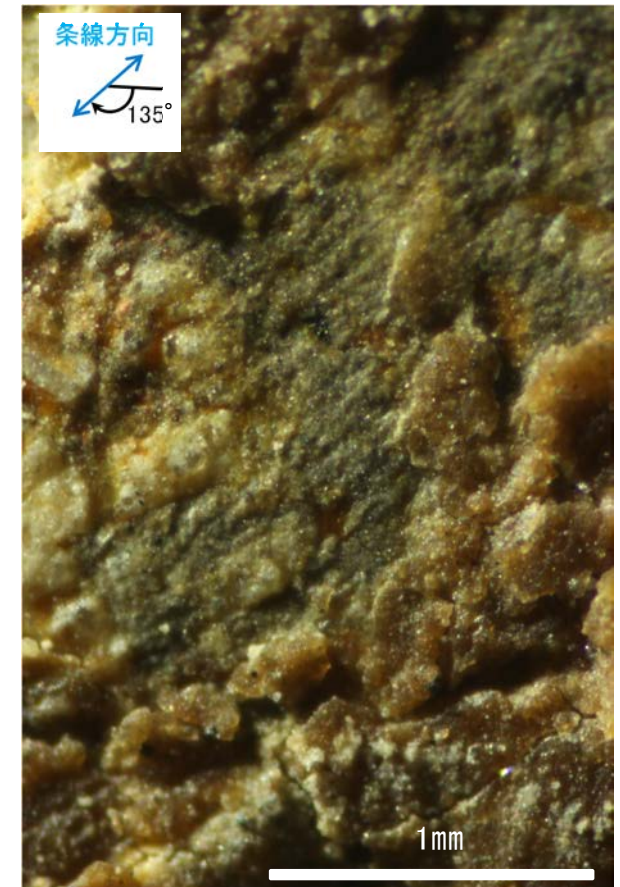
・条線のレイクは135° R, 変位センスは不明

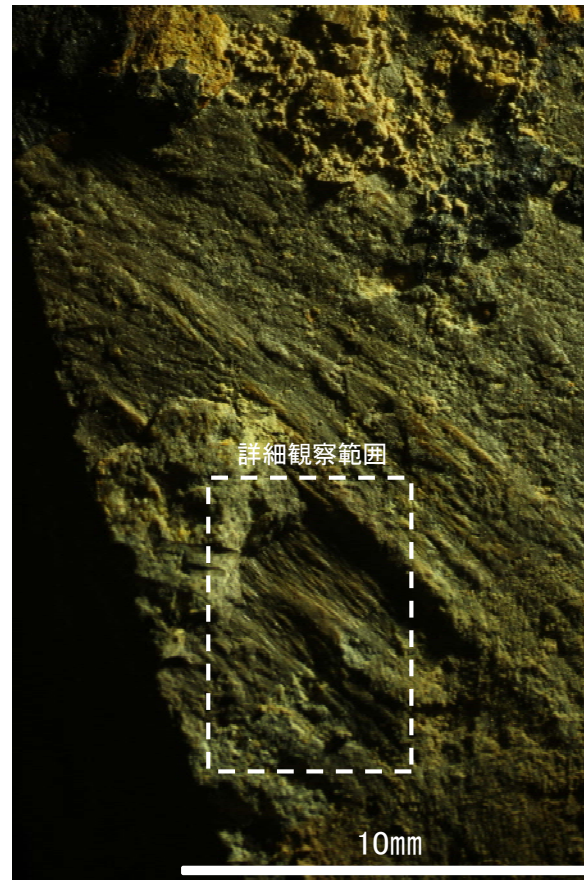
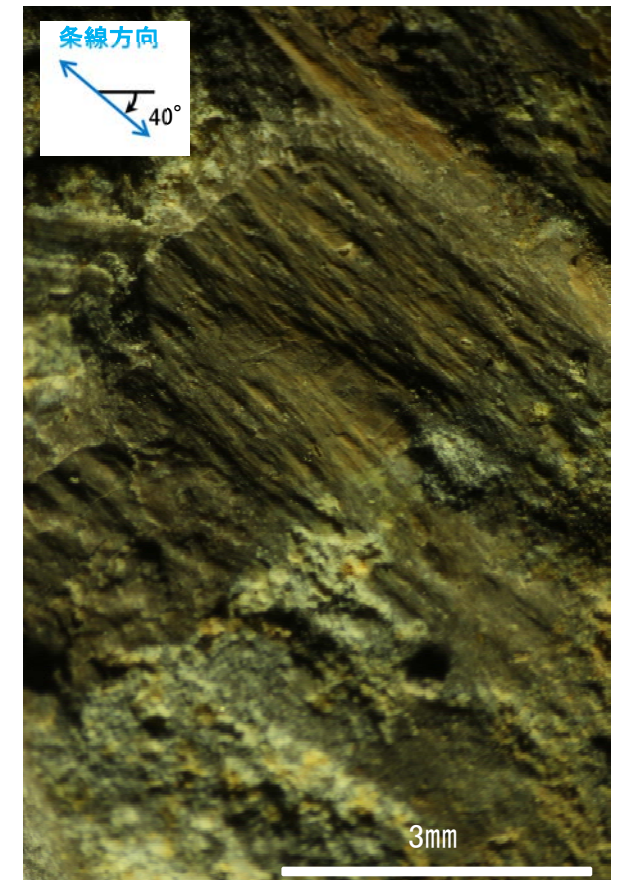
・条線のレイクは40° R, 変位センスは不明

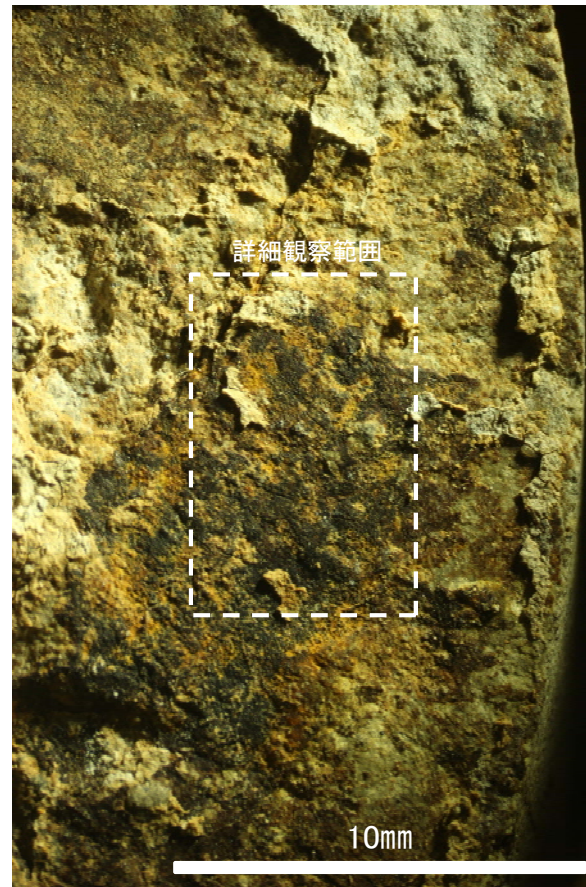
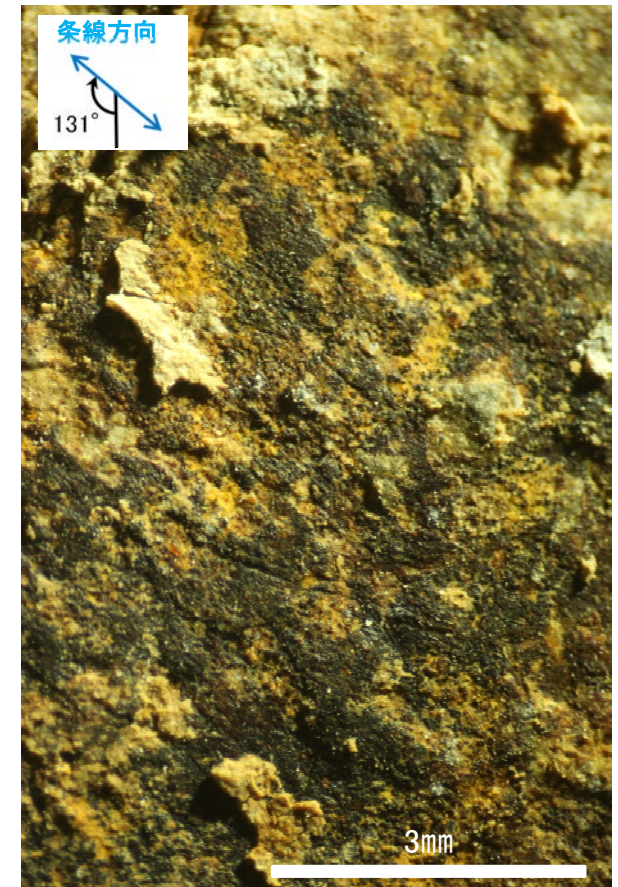
・条線のレイクは131° R, 変位センスは不明

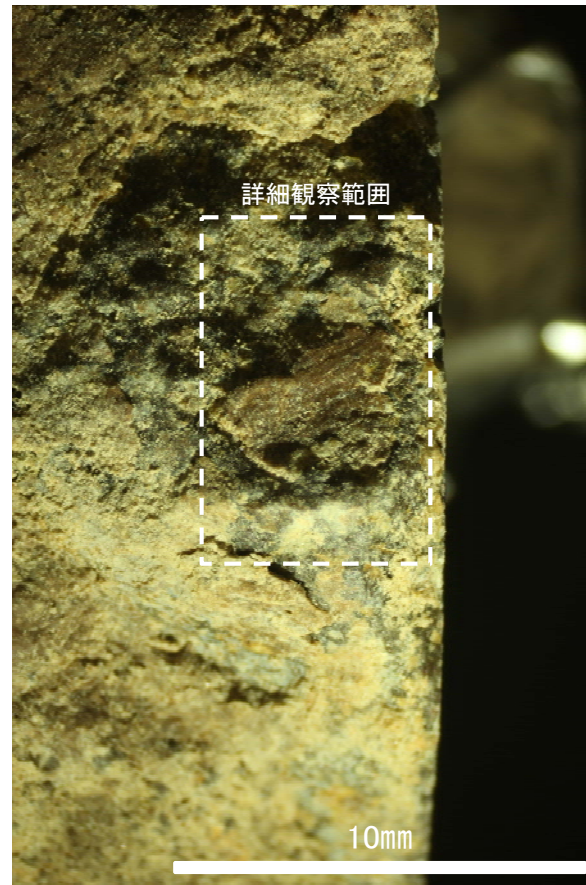
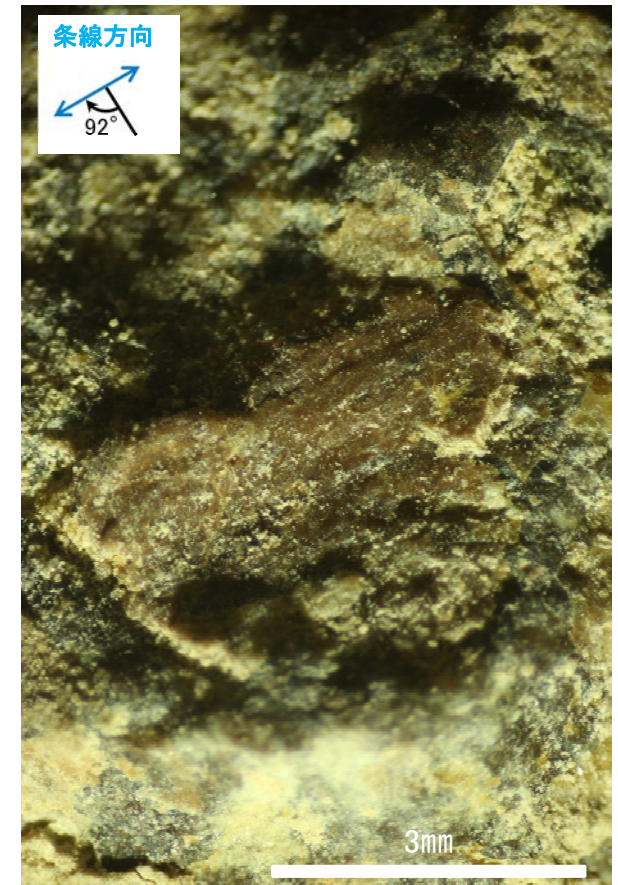
・条線のレイクは88° R(下盤側換算), 変位センスは不明

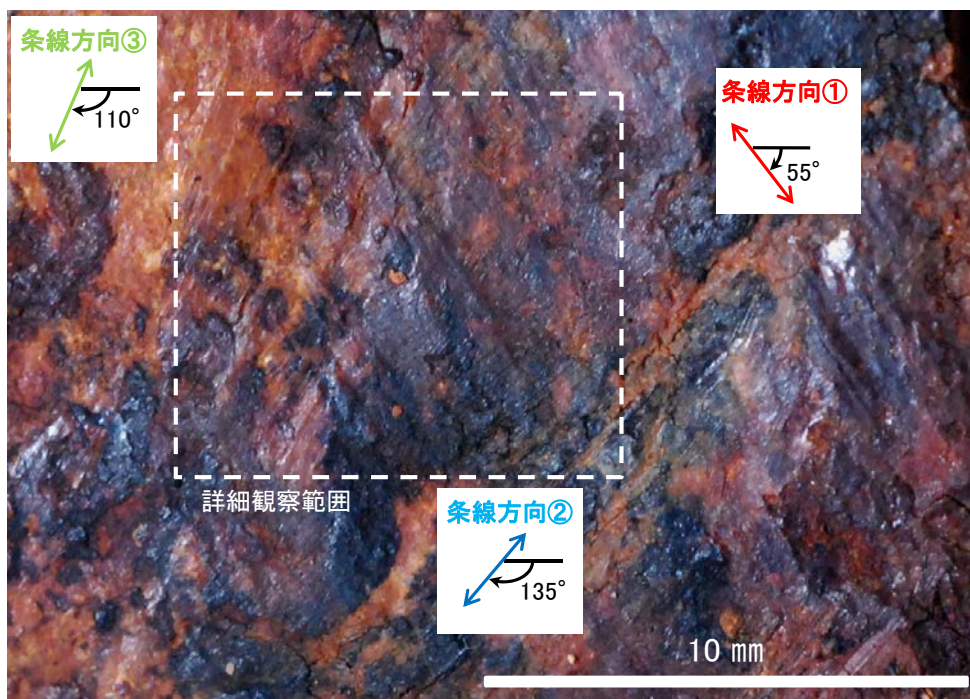
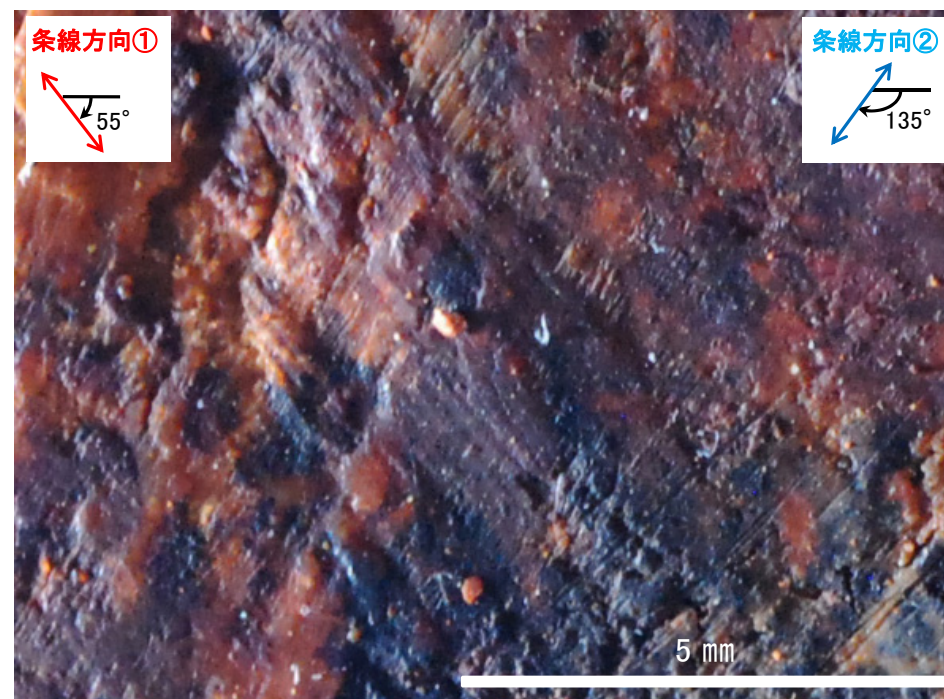
- ・条線方向: 3方向の条線が認められ, 条線①のレイクは55° R, 条線②のレイクは135° R, 条線③のレイクは110° R
- ・条線の新旧関係: 条線①を条線②が上書きしている
- ・変位センス: 条線②及び条線③の変位センスは不明

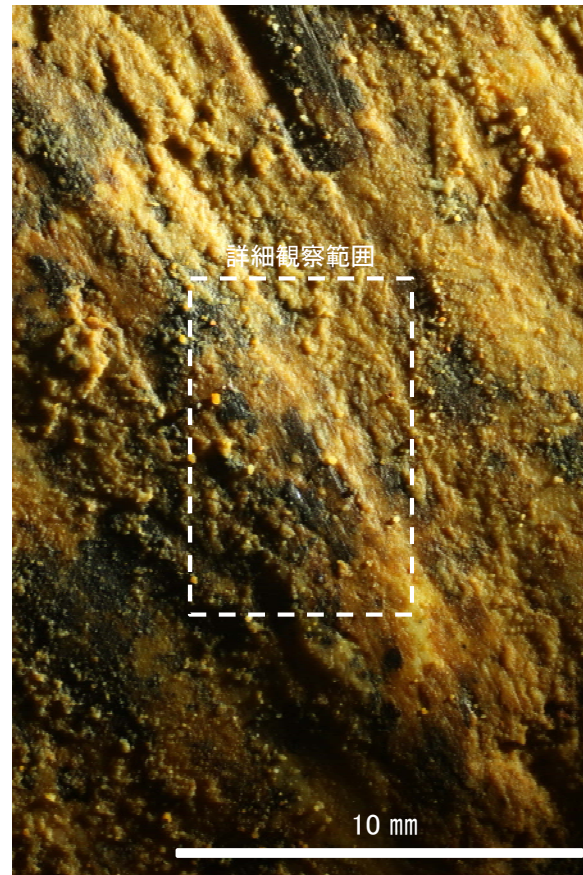
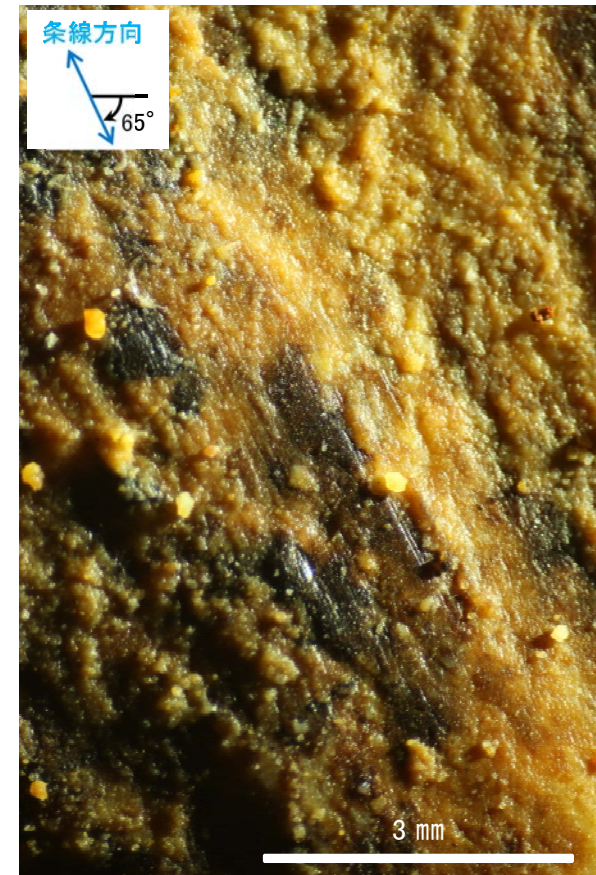
・条線のレイクは 115° R(下盤側換算), 変位センスは不明

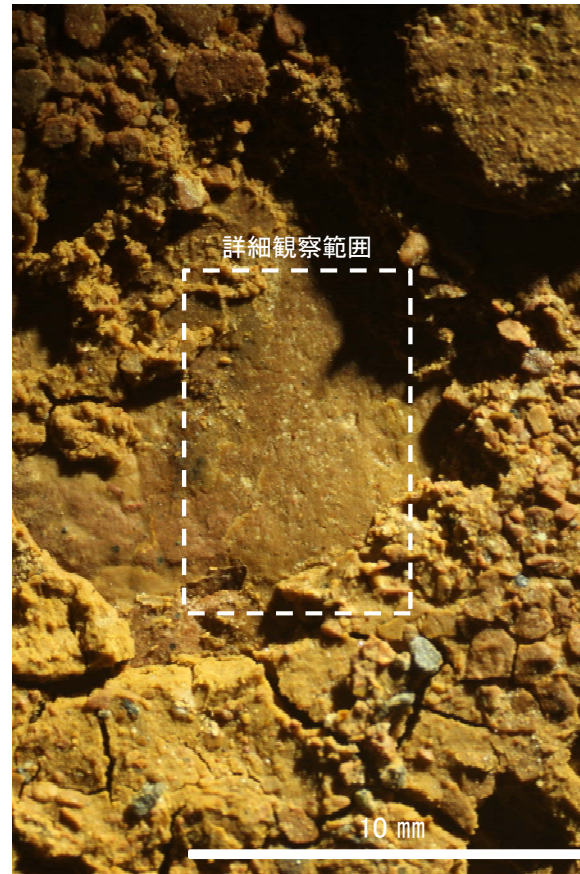
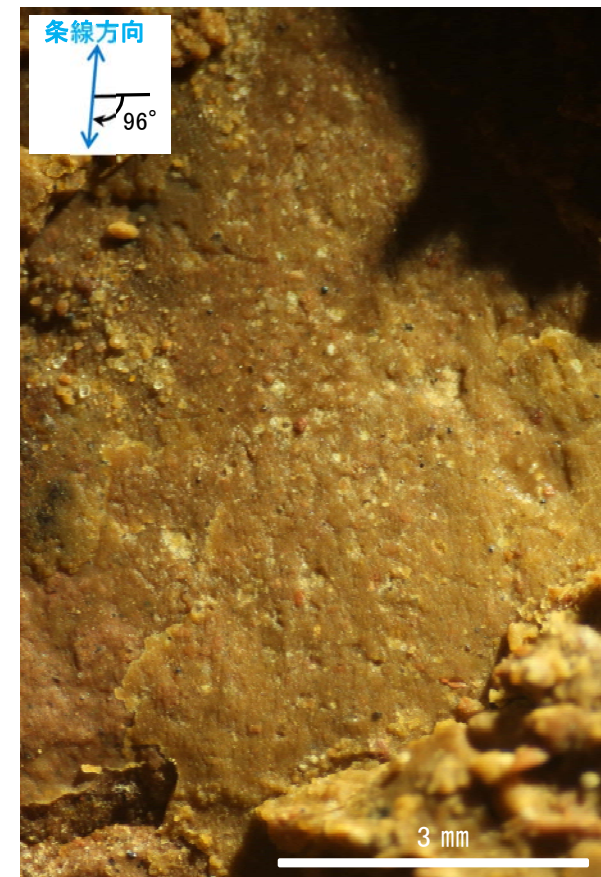
・条線のレイクは96° R, 変位センスは不明
