条線観察結果 ボーリングH- -2.18孔[深度185.01m](上盤側)

(2)-17 K-15の条線観察結果

(2)-18 K-16の条線観察結果

(2)-19 K-17の条線観察結果

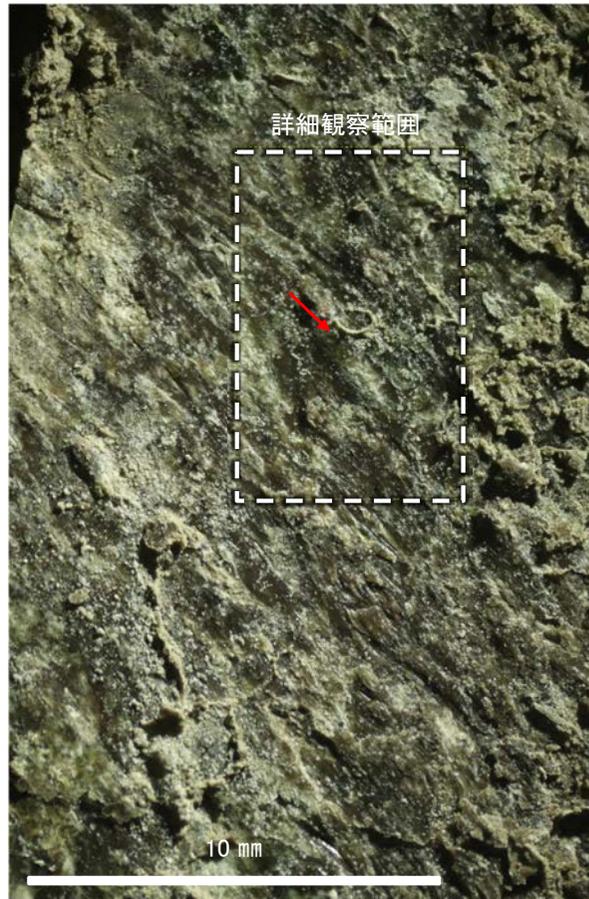
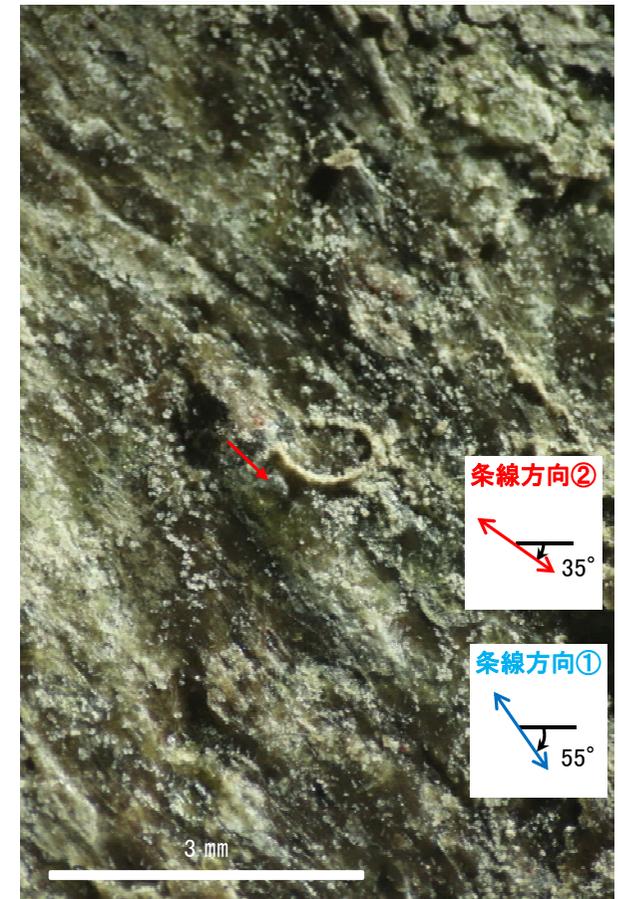
条線方向及び礫周りの粘土の非対称構造から、逆断層センスを示す。

- ・条線①のレイクは125° R (下盤側換算), 変位センスは左横ずれ逆断層
- ・条線②のレイクは145° R (下盤側換算), 変位センスは左横ずれ逆断層

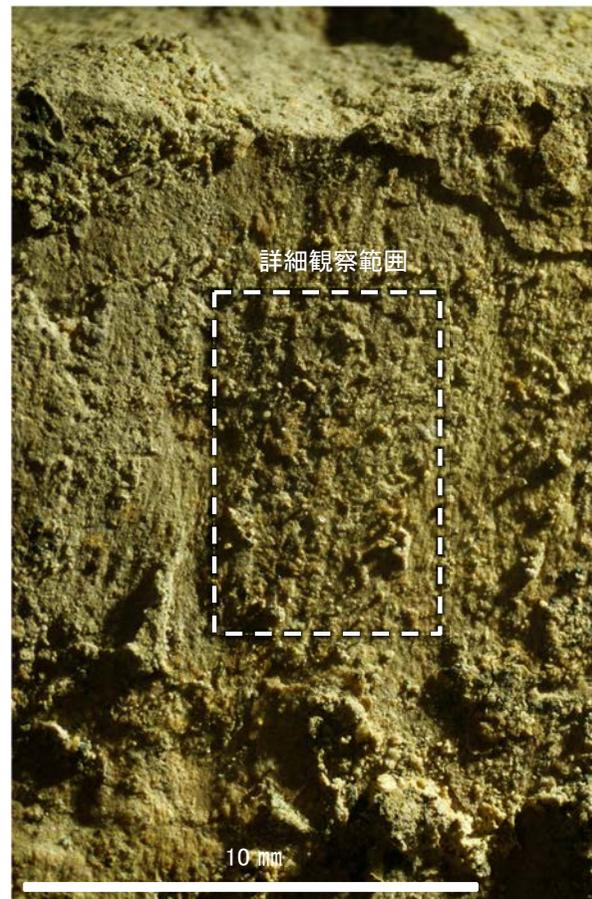
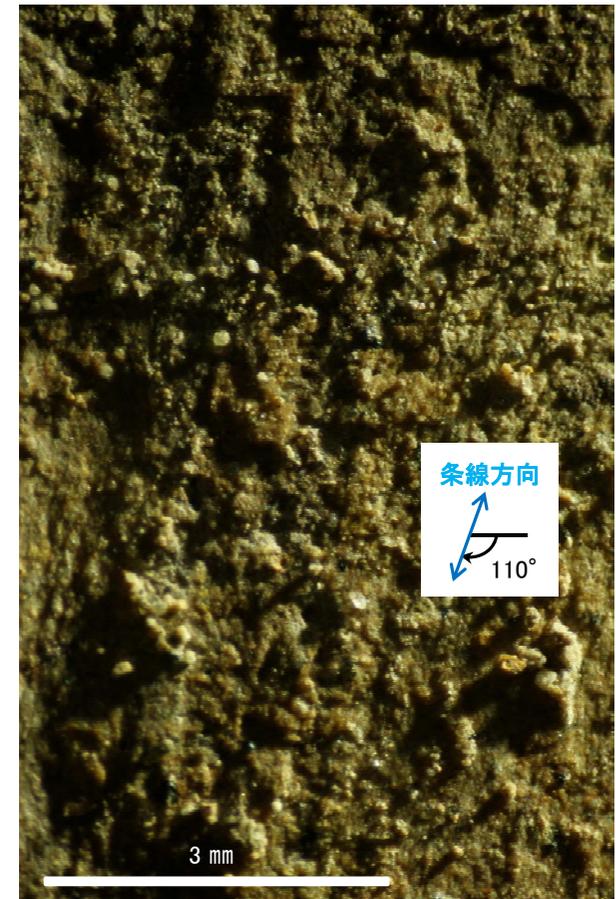
条線観察結果 ボーリングH- -1.3孔[深度132.56m](下盤側)

・条線のレイクは110° R, 変位センスは不明

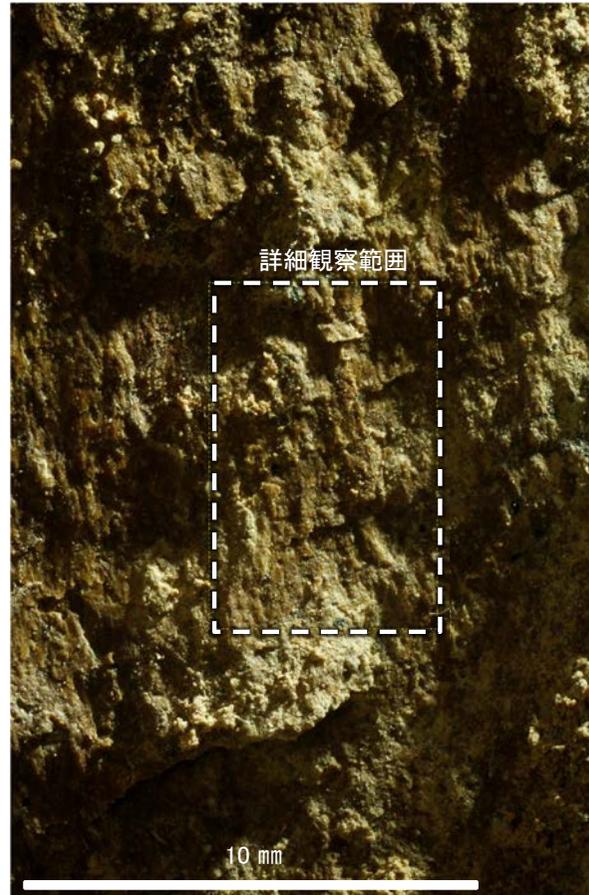
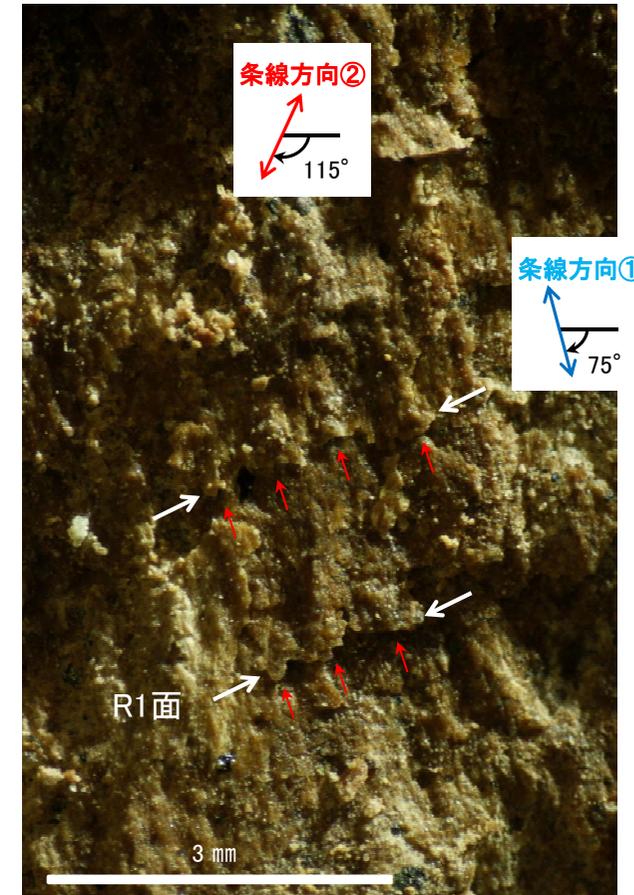
条線観察結果 ボーリングH- -1.2孔[深度118.76m](下盤側)

- ・条線①のレイクは75° R, 変位センスは右横ずれ逆断層
- ・条線②のレイクは115° R, 変位センスは不明

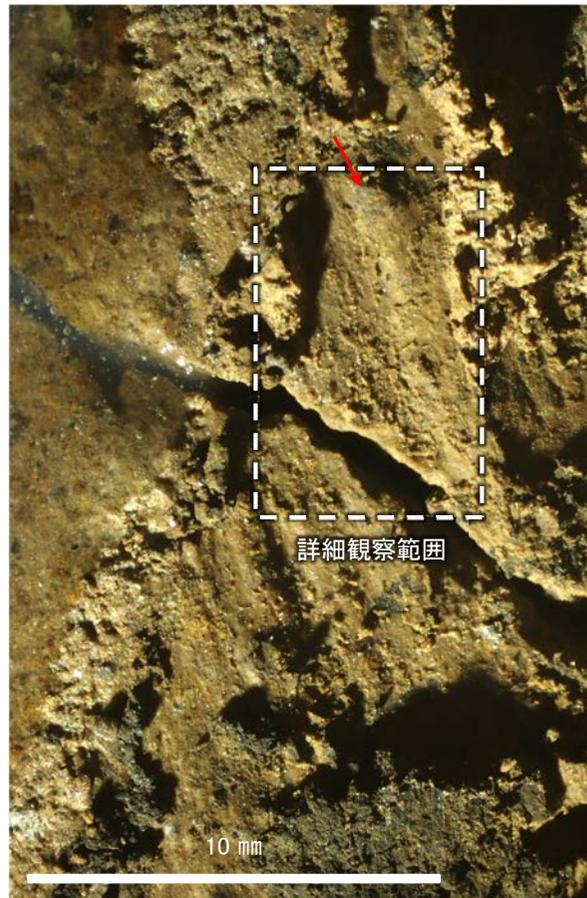
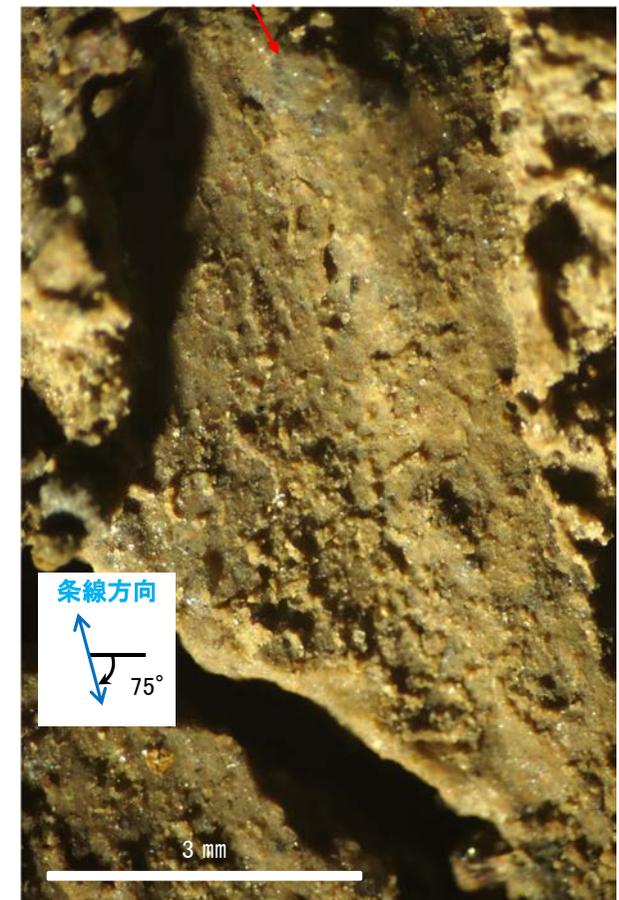
条線観察結果 ボーリングH- -1.0孔[深度90.03m](上盤側)

条線方向及び礫周りの粘土の非対称構造から、逆断層センスを示す。

・条線のレイクは105° R (下盤側換算), 変位センスは左横ずれ逆断層

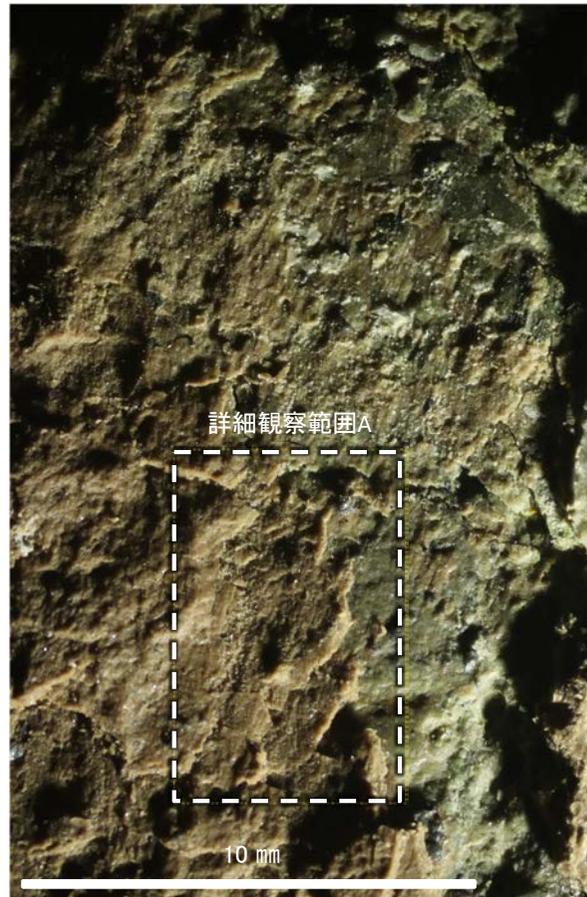
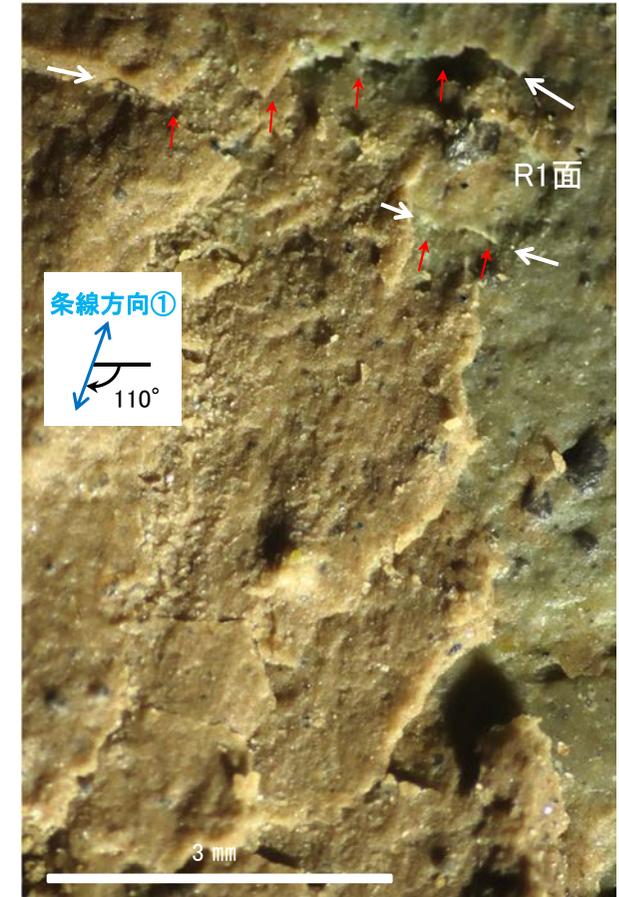
条線観察結果 ボーリングH- -0.5孔[深度50.21m](下盤側)①

・条線①のレイクは110° R, 変位センスは左横ずれ逆断層

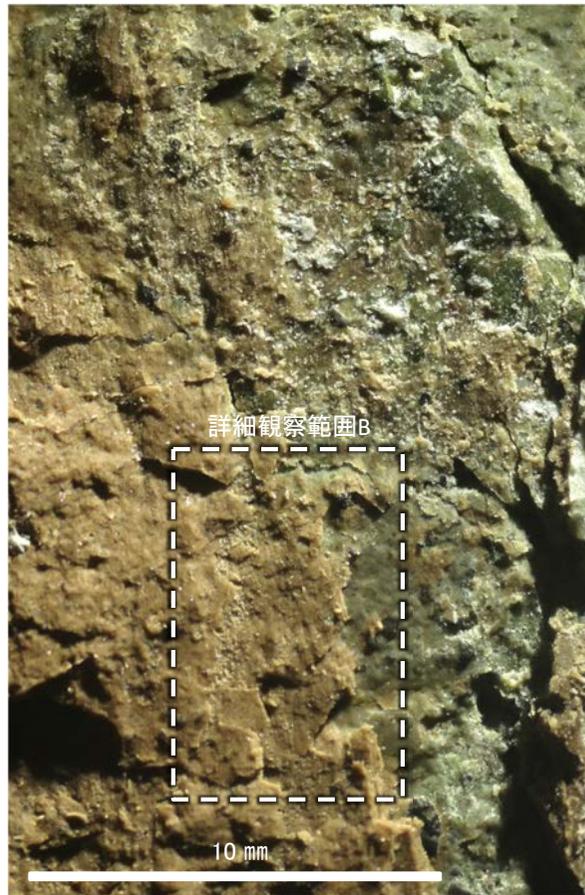
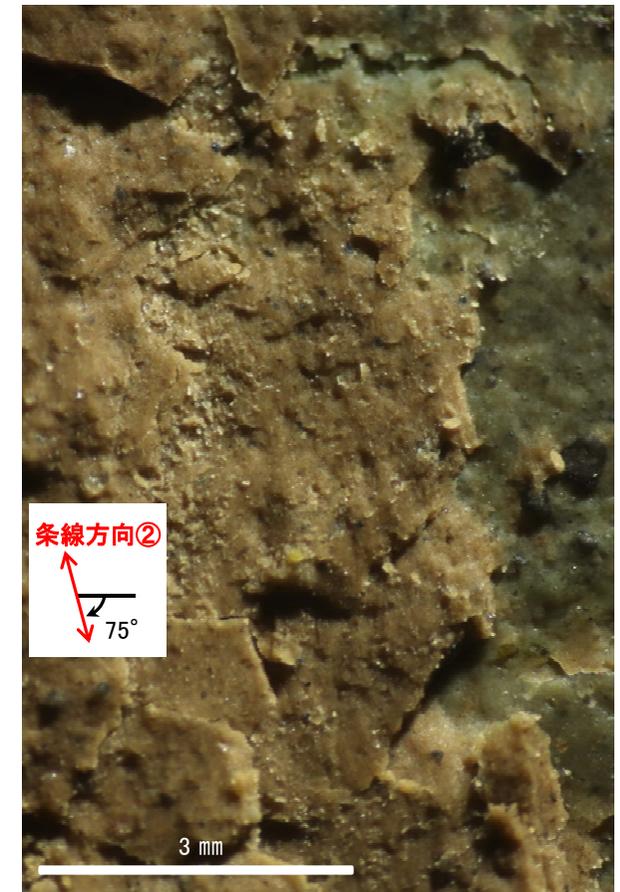
条線観察結果 ボーリングH- -0.5孔[深度50.21m](下盤側)②

・条線②のレイクは75° R, 変位センスは不明

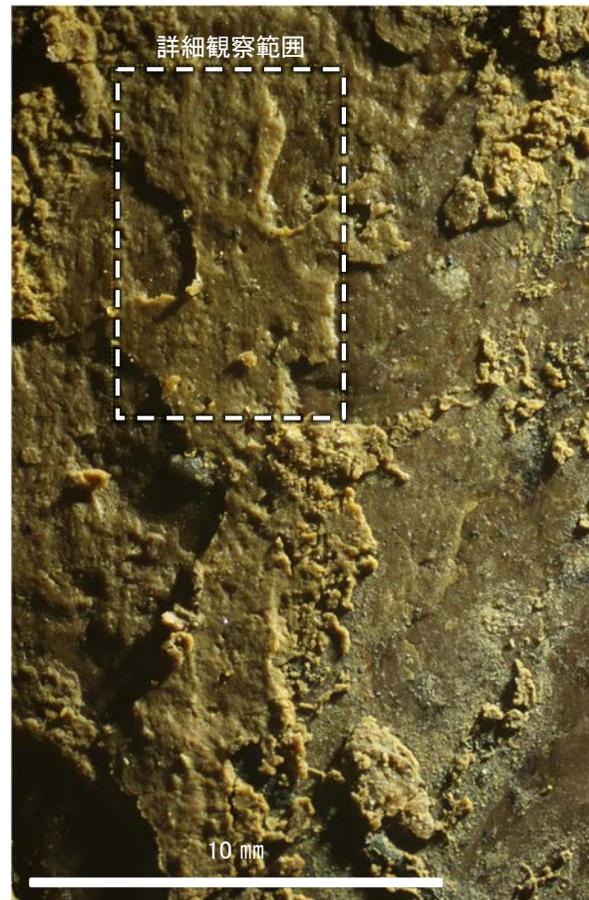
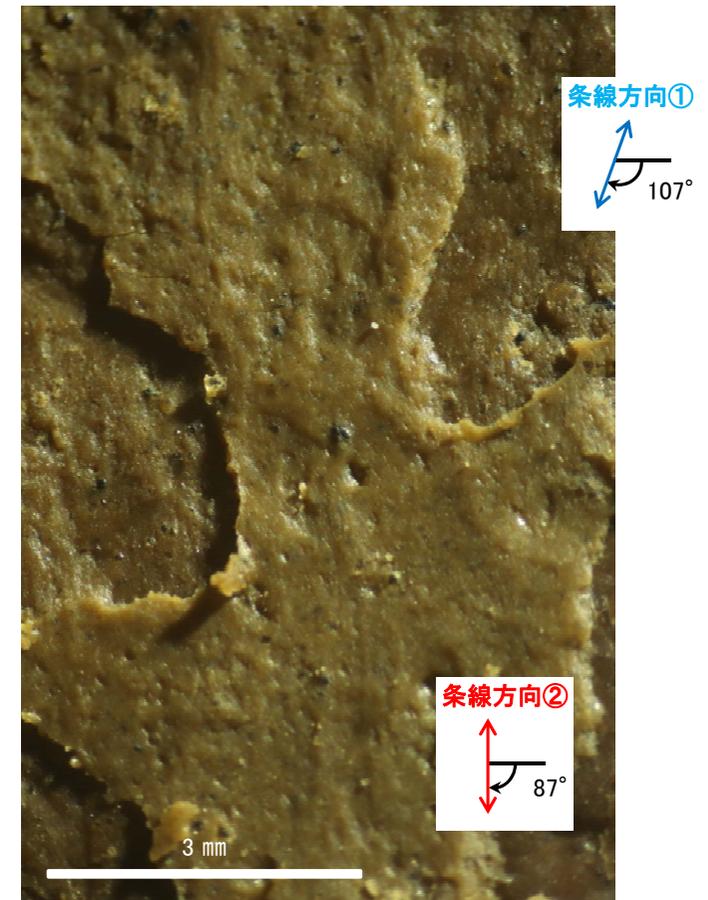
条線観察結果 ボーリングH- -0.3-80孔[深度31.57m](下盤側)

- ・条線①のレイクは 107° R, 変位センスは不明
- ・条線②のレイクは 87° R, 変位センスは不明

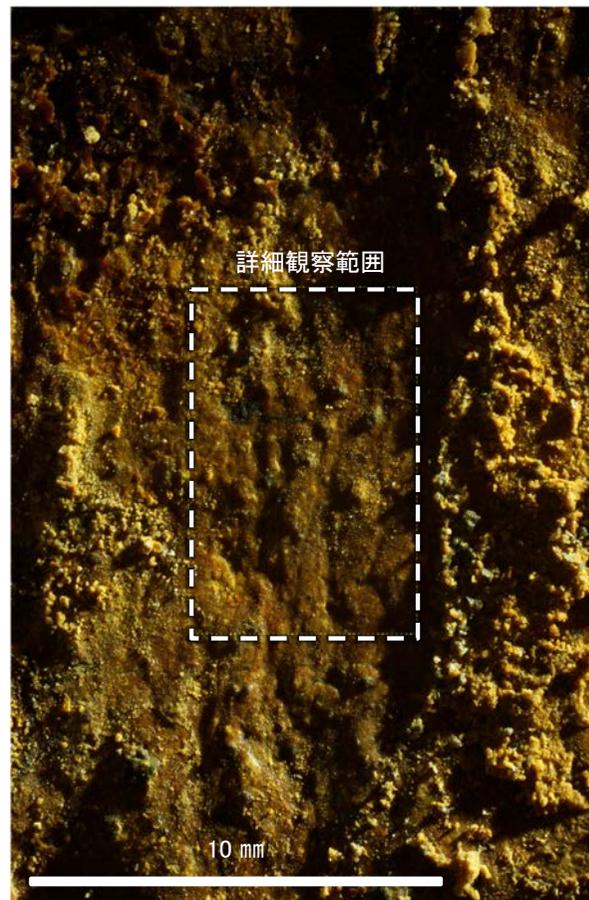
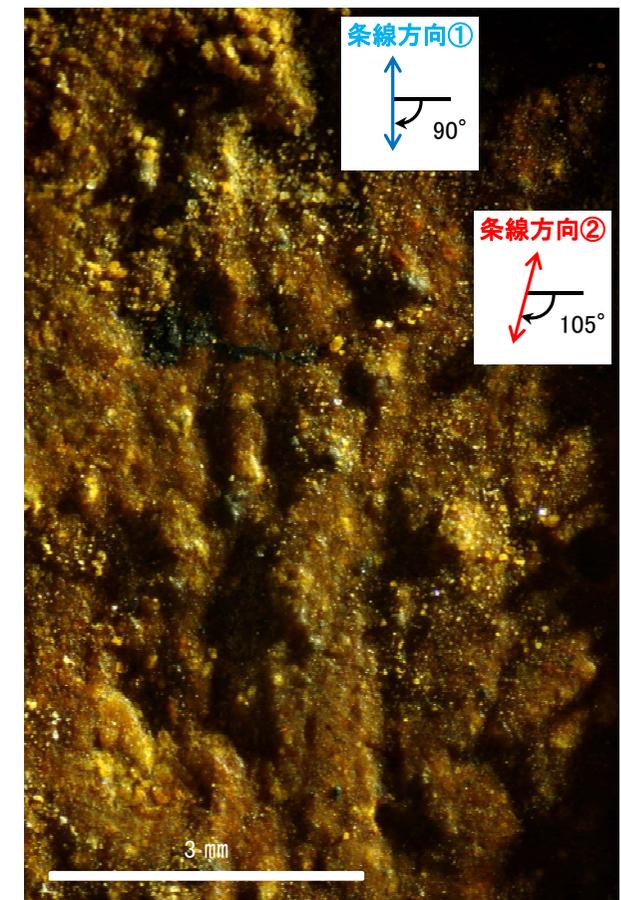
条線観察結果 ボーリングH- -1.3孔[深度13.13m](下盤側)

- ・条線①のレイクは90° R, 変位センスは不明
- ・条線②のレイクは105° R, 変位センスは不明

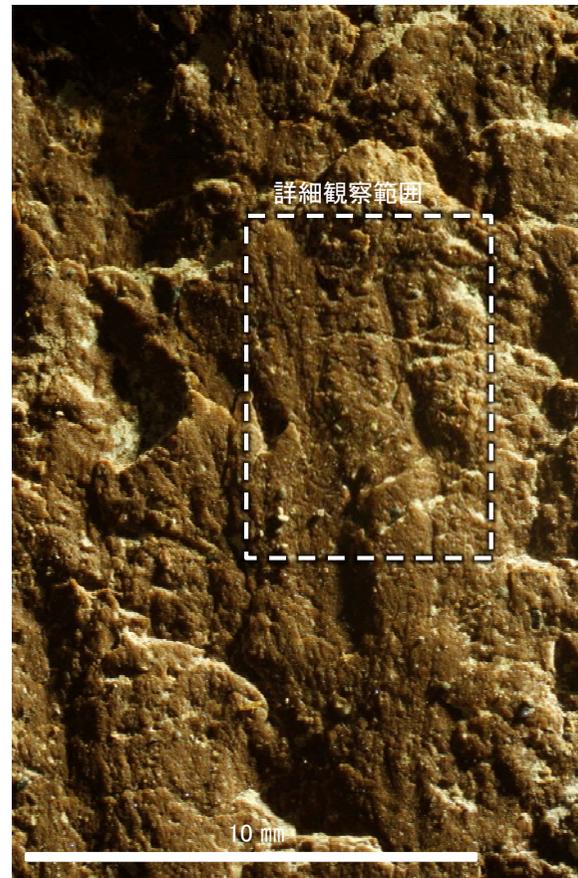
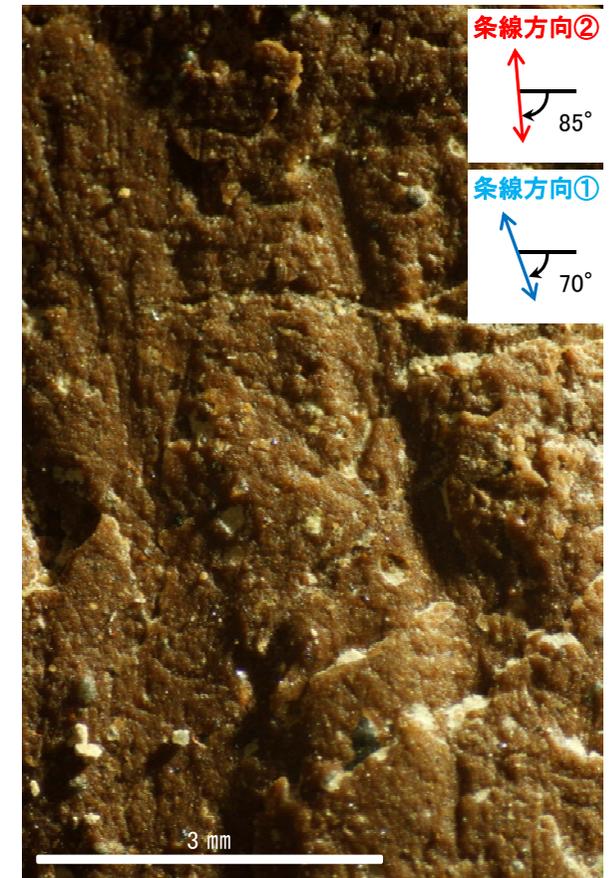
条線観察結果 ボーリングH- -1.2孔[深度27.05m](下盤側)

- ・条線①のレイクは70° R, 変位センスは不明
- ・条線②のレイクは85° R, 変位センスは不明

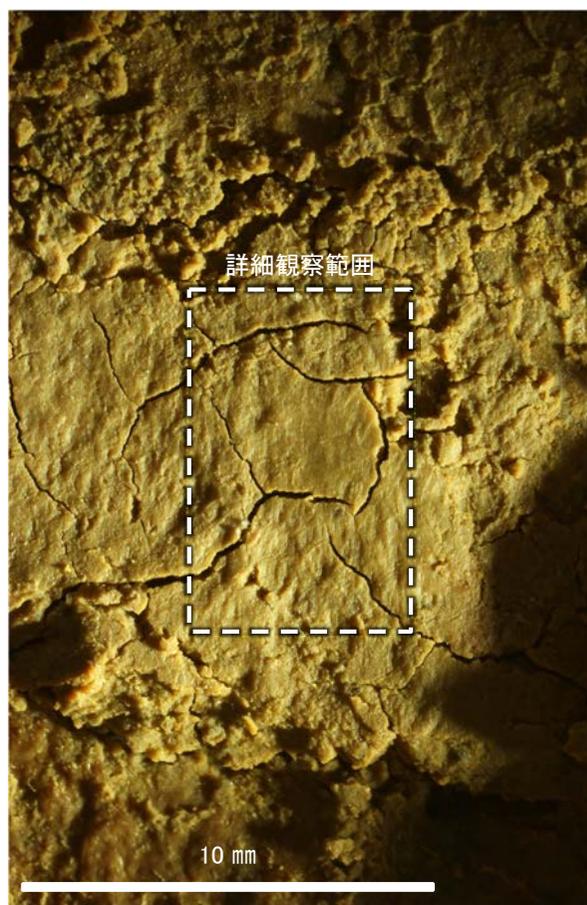
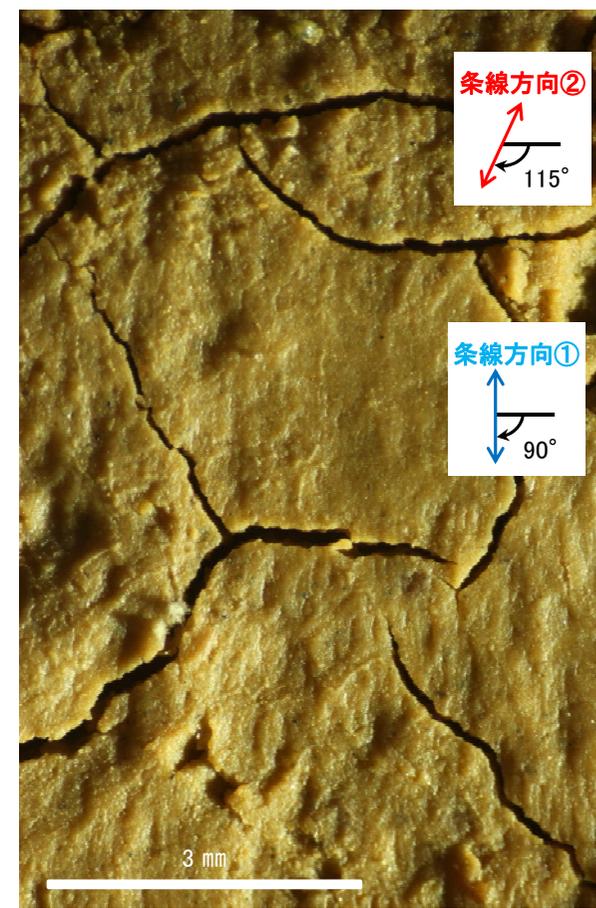
条線観察結果 ボーリングH- -1.9孔[深度25.04m](上盤側)

・条線①のレイクは90° R(下盤側換算), 変位センスは不明
・条線②のレイクは65° R(下盤側換算), 変位センスは不明

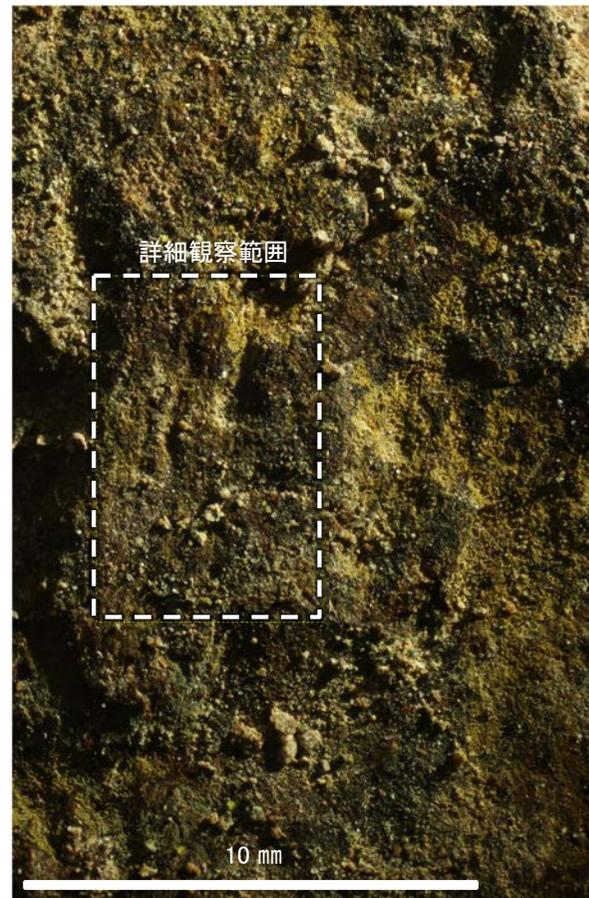
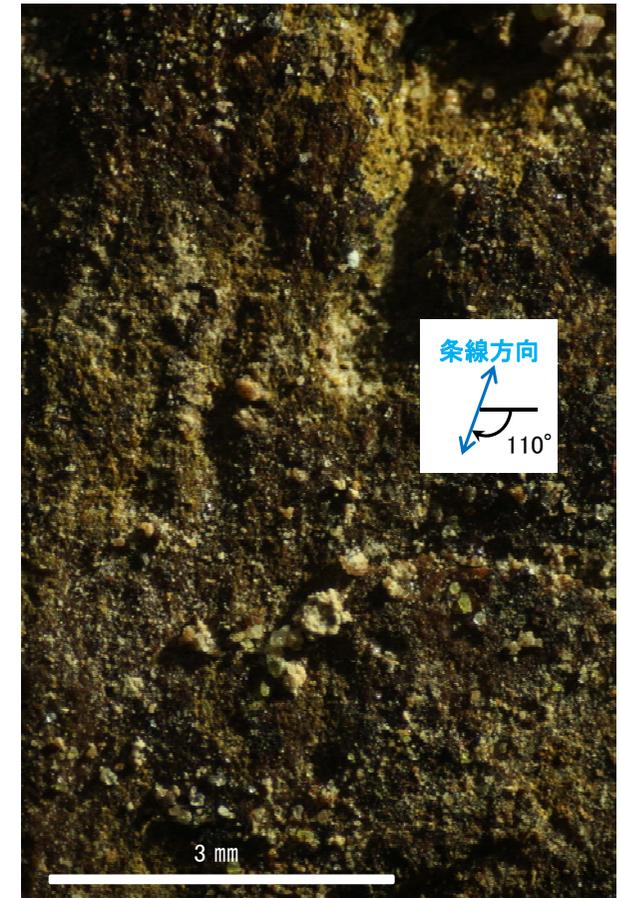
条線観察結果 ボーリングH- -1.5孔[深度74.35m](上盤側)

・条線のレイクは70° R(下盤側換算), 変位センスは不明

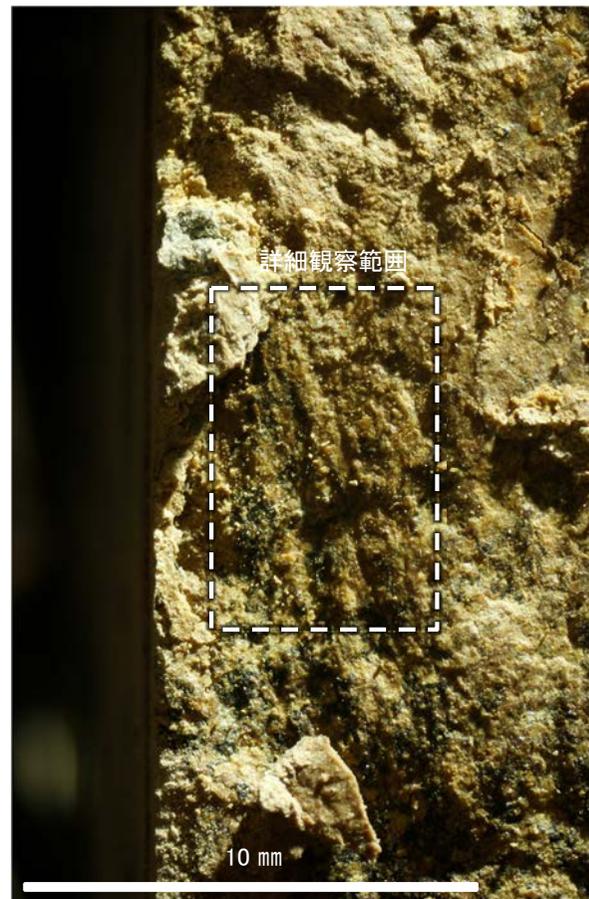
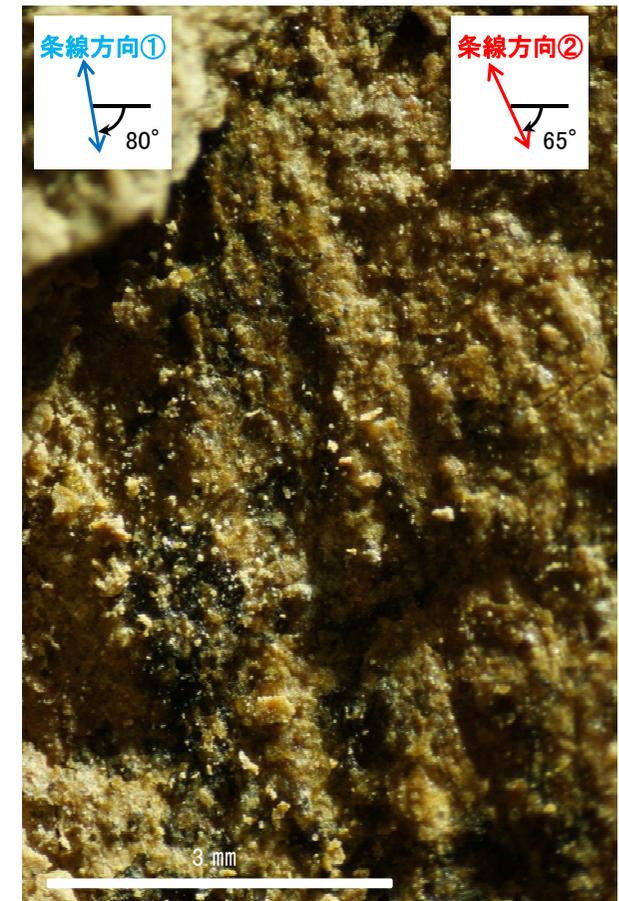
条線観察結果 ボーリングH- -1.3孔[深度96.35m](下盤側)

- ・条線①のレイクは80° R, 変位センスは不明
- ・条線②のレイクは65° R, 変位センスは不明

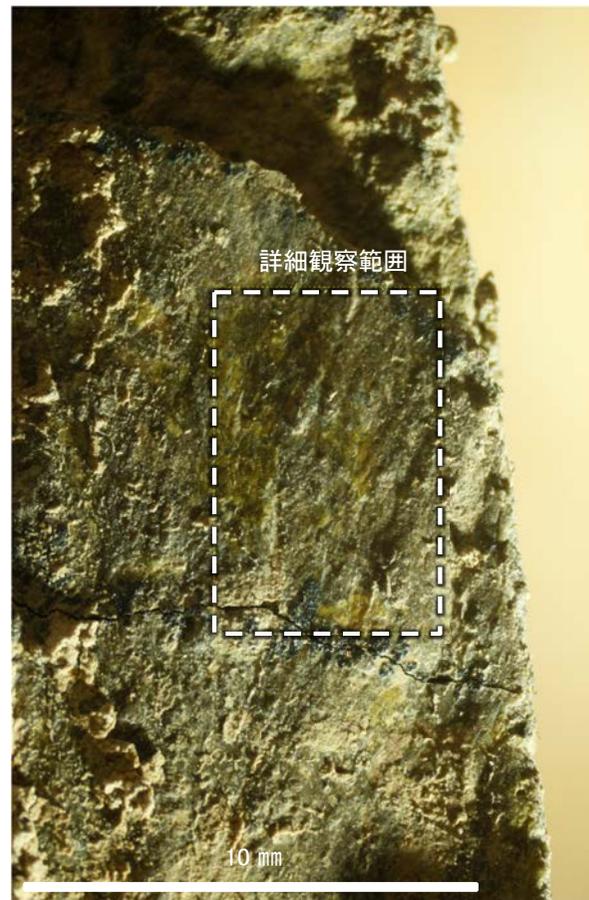
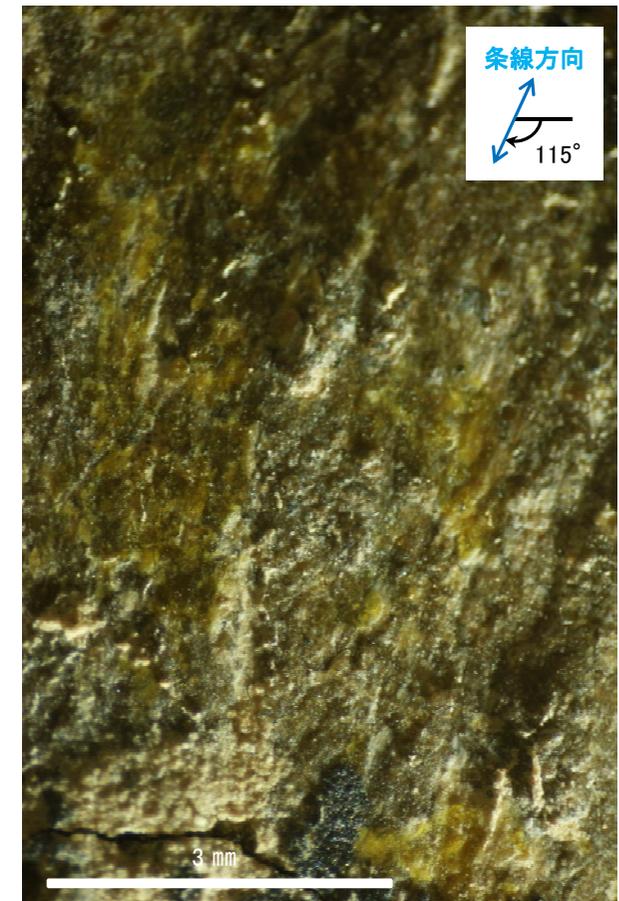
条線観察結果 ボーリングH- -1.2孔[深度114.05m](下盤側)

・条線のレイクは115° R, 変位センスは不明

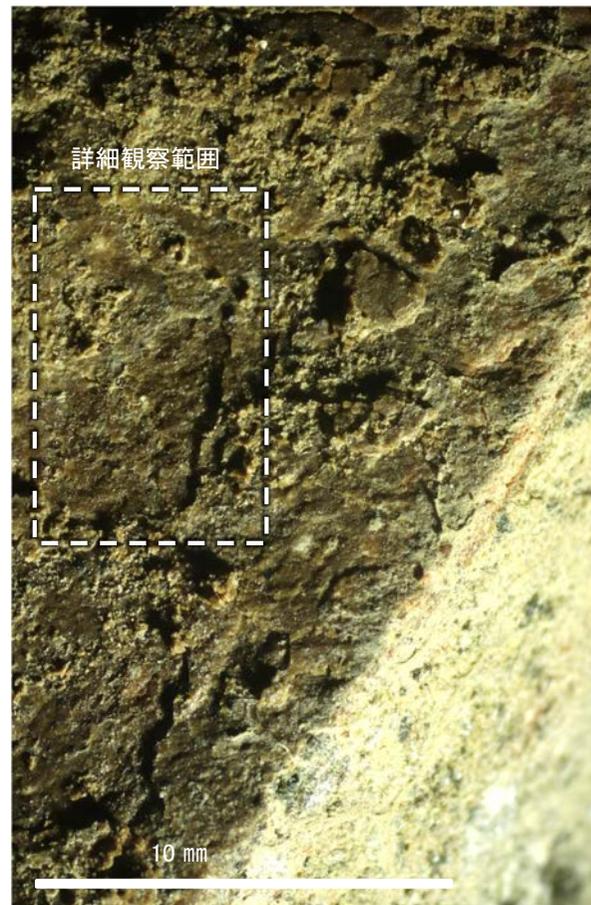
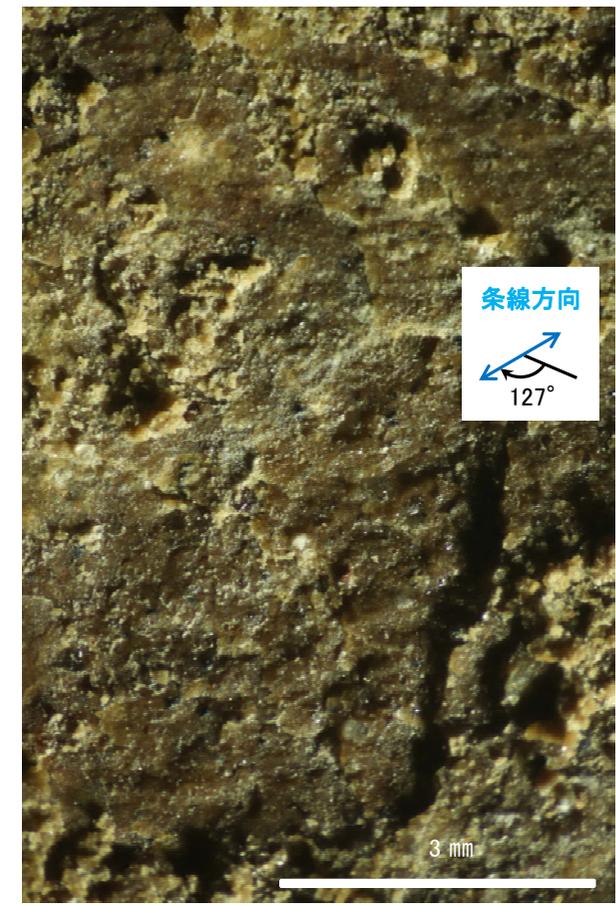
条線観察結果 ボーリングH- -3.0-55孔[深度78.23m](下盤側)

・条線①のレイクは127° R, 変位センスは不明

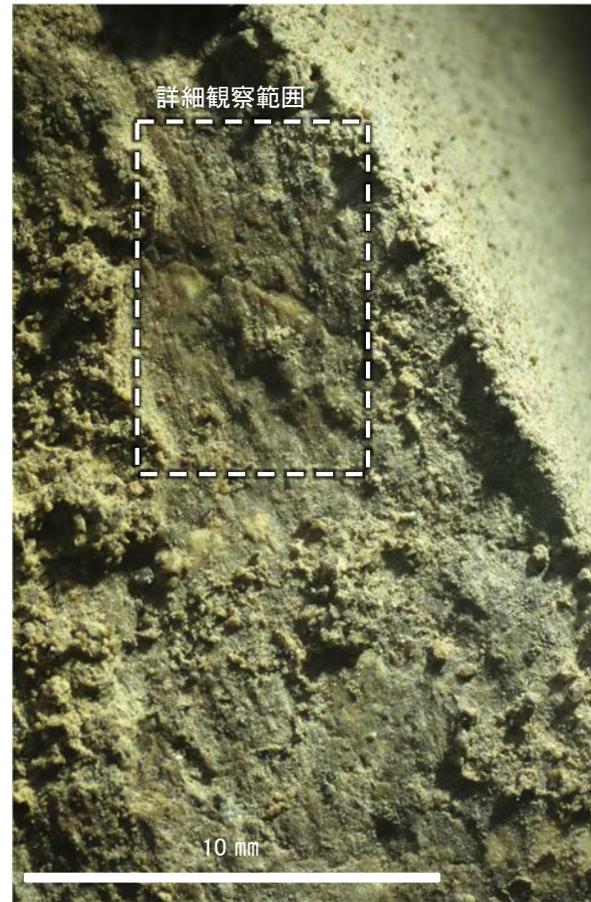
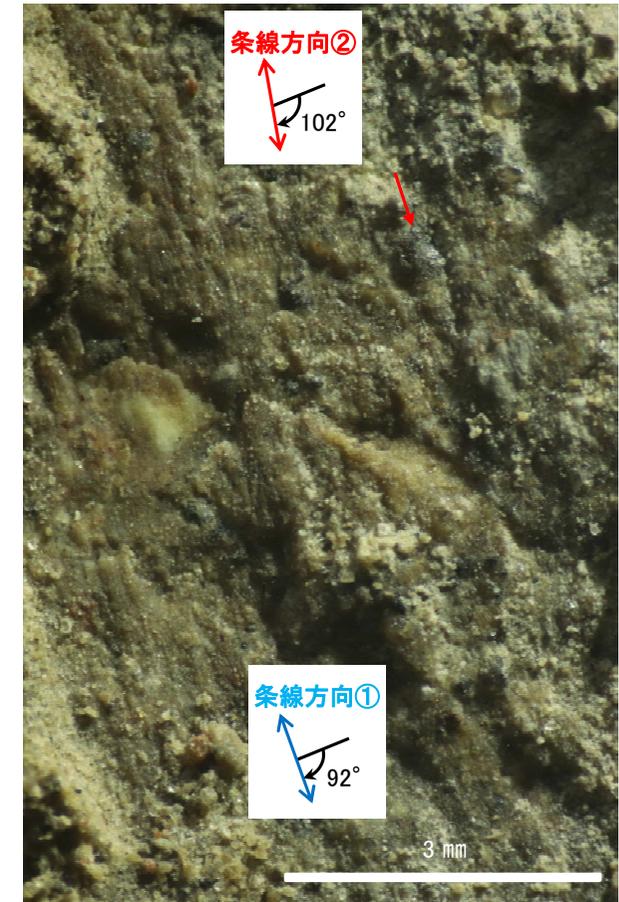
条線観察結果 ボーリングH- -3.0-60孔[深度86.07m](上盤側)

- ・条線①のレイクは88° R(下盤側換算), 変位センスは右横ずれ逆断層
- ・条線②のレイクは78° R(下盤側換算), 変位センスは右横ずれ逆断層

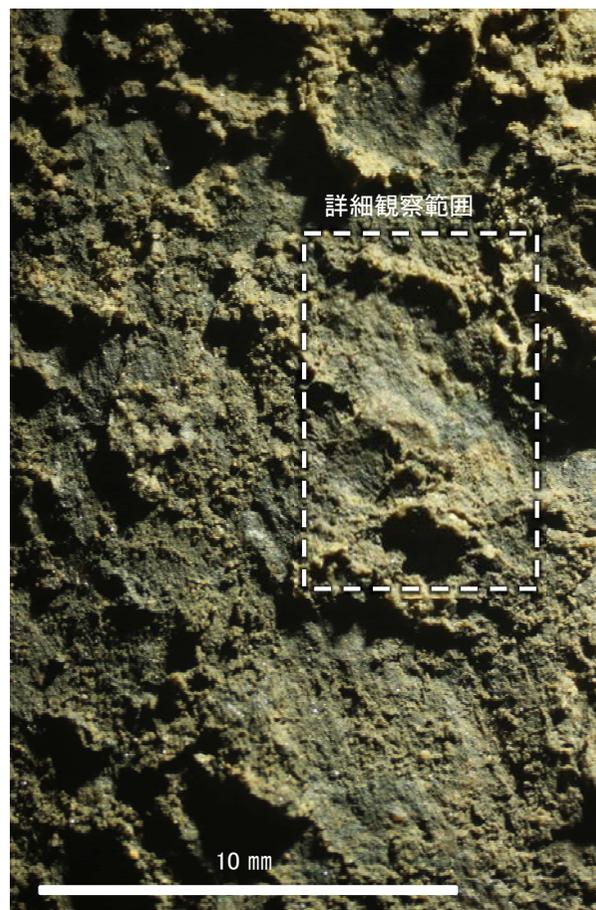
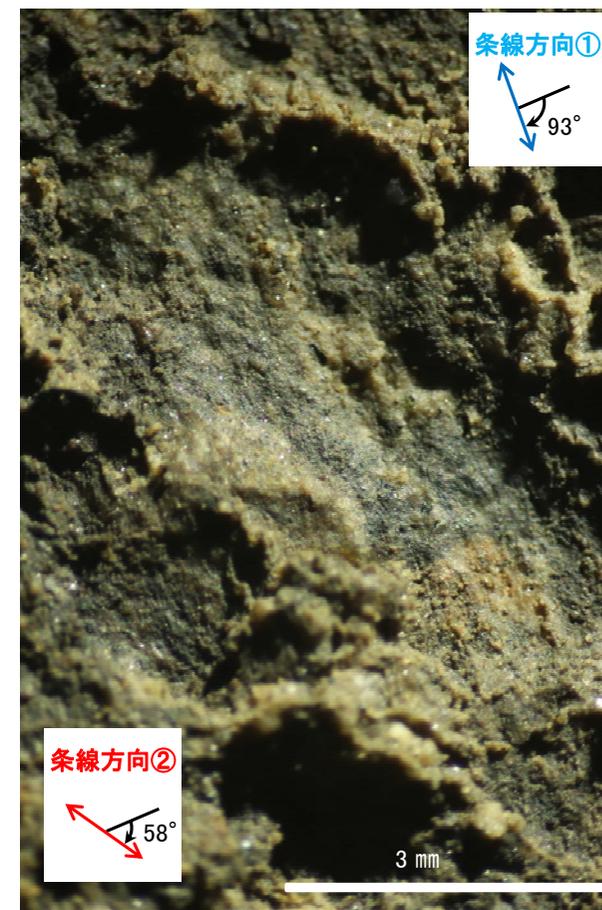
条線観察結果 ボーリングH- -3.0-65孔[深度91.04m](上盤側)

- ・条線①のレイクは87° R(下盤側換算), 変位センスは不明
- ・条線②のレイクは122° R(下盤側換算), 変位センスは不明

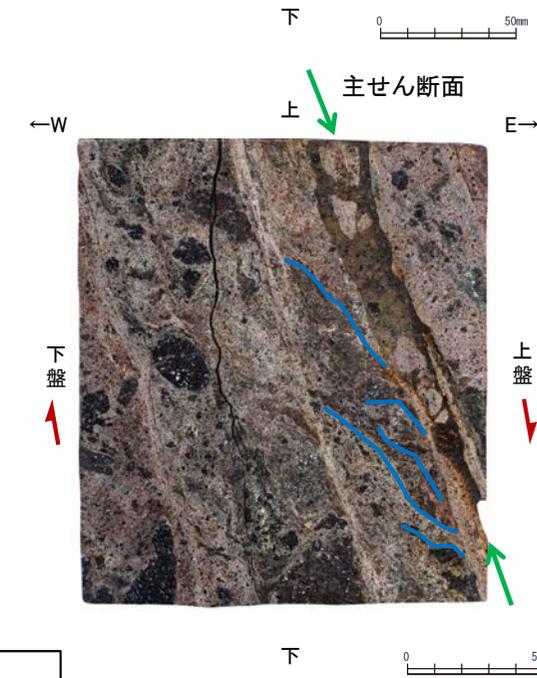
研磨片写真(下は変形構造を加筆)

・固結した破砕部中の変形構造から、見かけ上盤側下がりの正断層センスが認定できる。

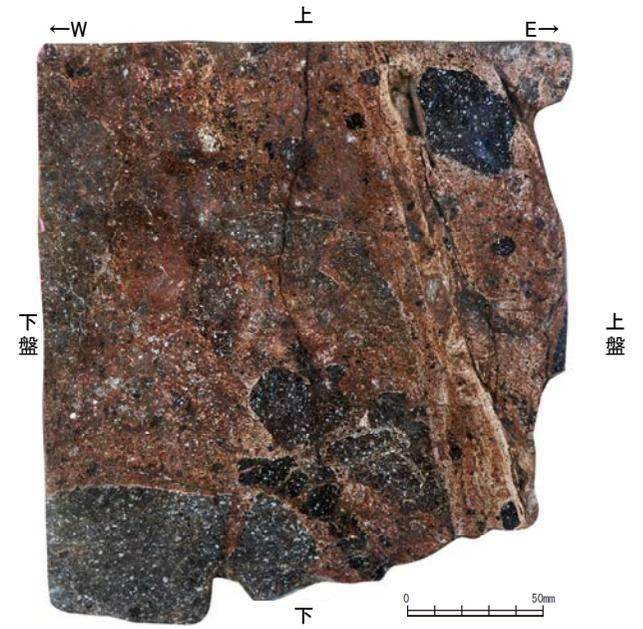
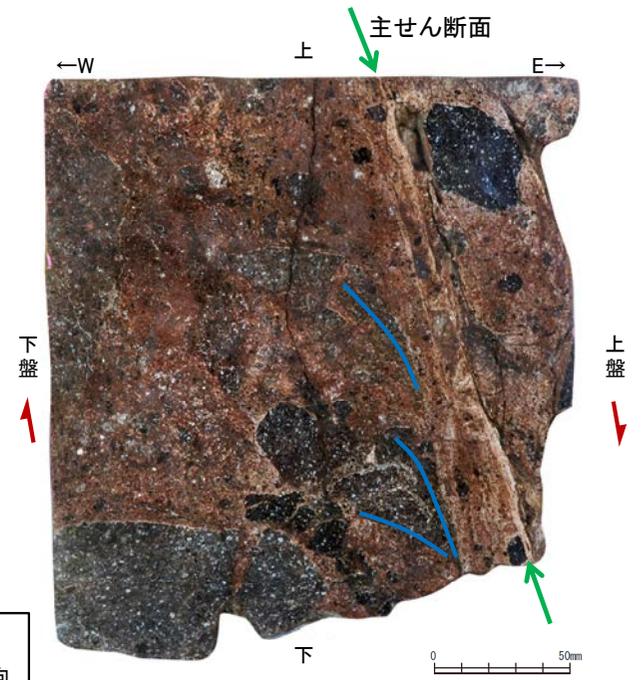
研磨片写真(下は変形構造を加筆)

・固結した破碎部中の変形構造から、見かけ上盤側下がりの正断層センスが認定できる。
