2.1 (1) 陸域 一評価概要一

2.4 敷地周辺陸域(30km範囲)の断層の評価

2.4.1.3 令和6年能登半島地震における富来川南岸断層の既往評価への影響確認

2.4.1.3(3) 令和6年能登半島地震における富来川南岸断層の当社調査

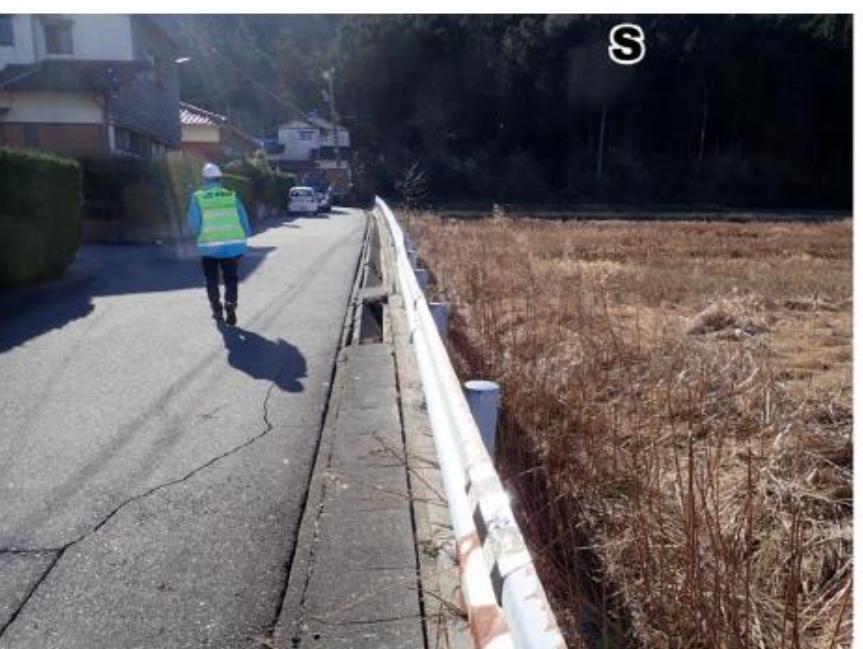
図13 盛土地盤の側方流動によるとみられるはらみ出しで生じたガードレールの見かけ上の右ずれ
北に向かって撮影。(志賀町富来地頭町甲)

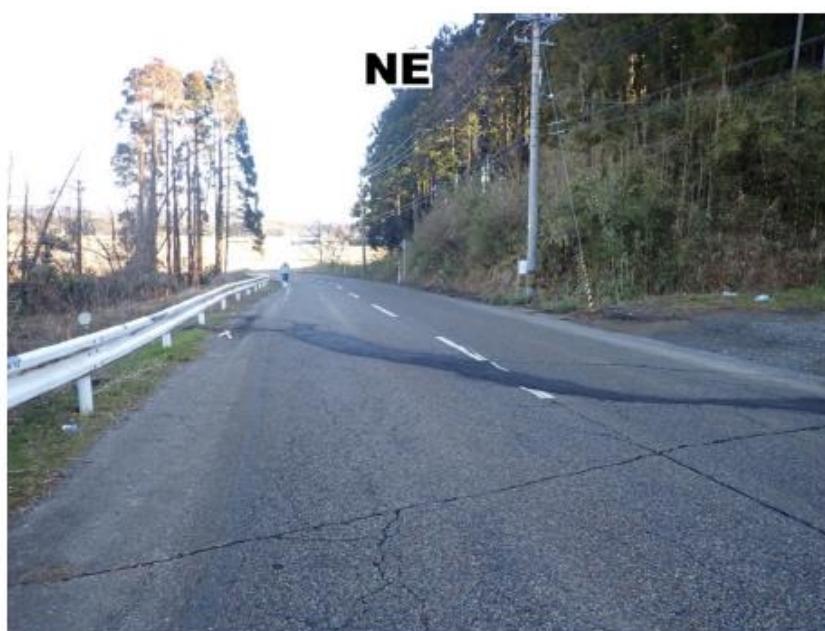
図14 地山(右手奥)と盛土(左手前)の境界部に生じた右ずれ・西側低下を示す亀裂
人物付近には鈴木・渡辺(2024)で報告された左ずれの亀裂がある。
北東に向かって撮影。(志賀町富来地頭町甲、大坂山トンネル出口より約100 m北)

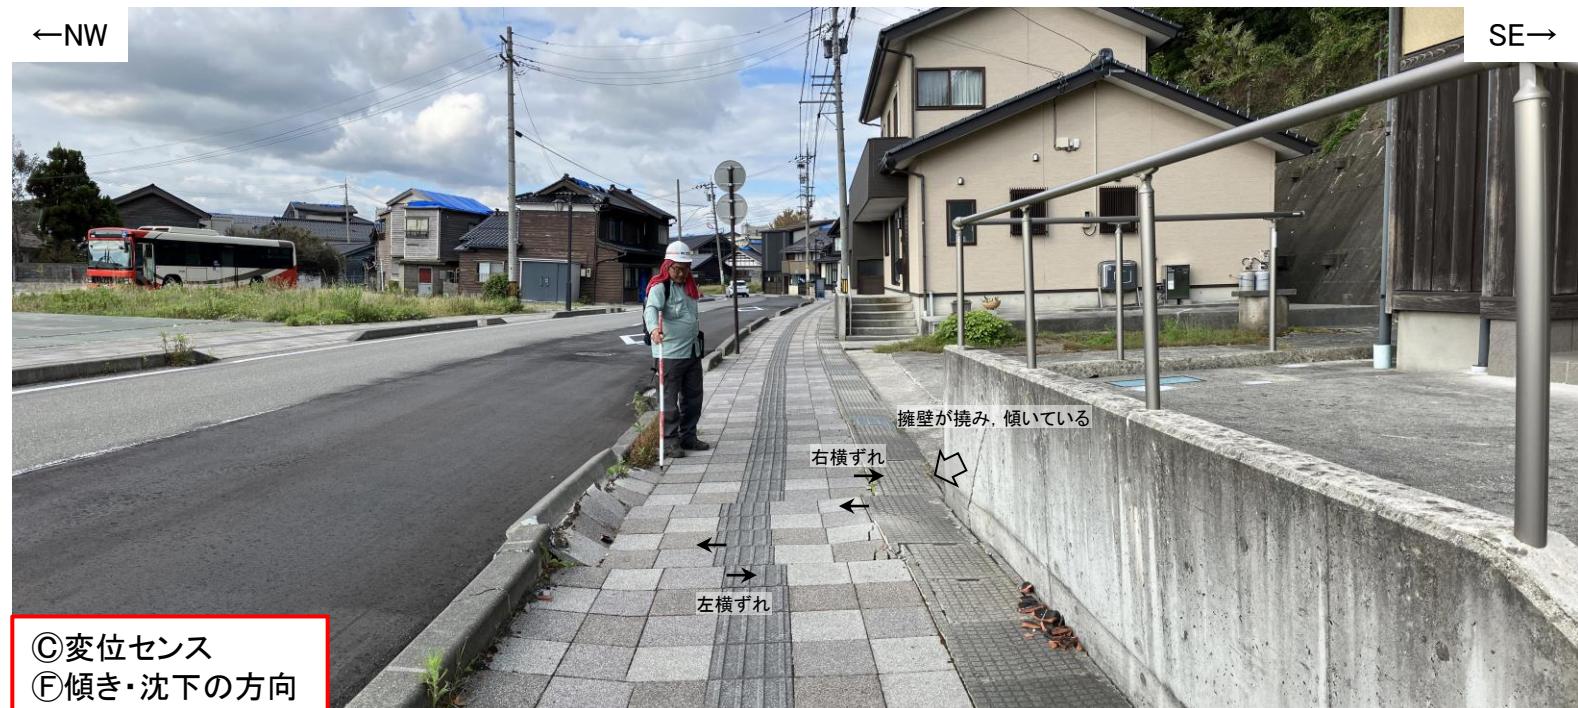
写真5(2024年6月4日撮影)

北東方を望む。歩道ブロックの圧縮変状が認められる。変位センスは、左横ずれと右横ずれが混在している。
南東側のコンクリート擁壁は一部破壊し、富来川方向(北西側)へ撓み、傾いている。

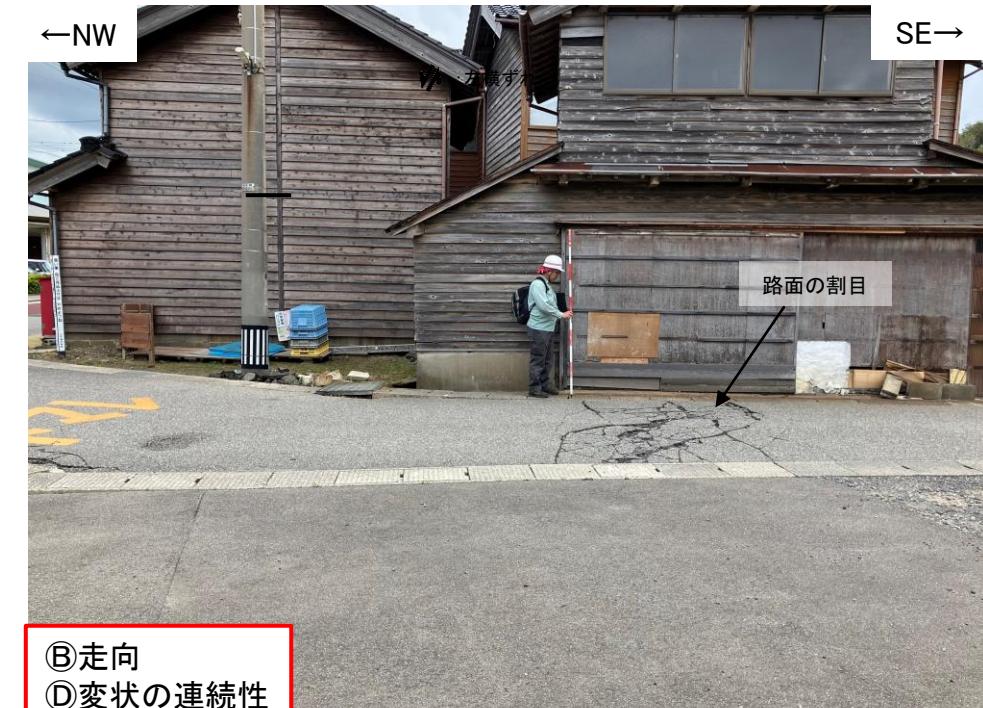
写真6(2024年6月4日撮影)

北東方を望む。路面の割目は富来川南岸断層と調和的な方向(N42E)を示している。
隣接するカルバート(水路)に変状は認められない。

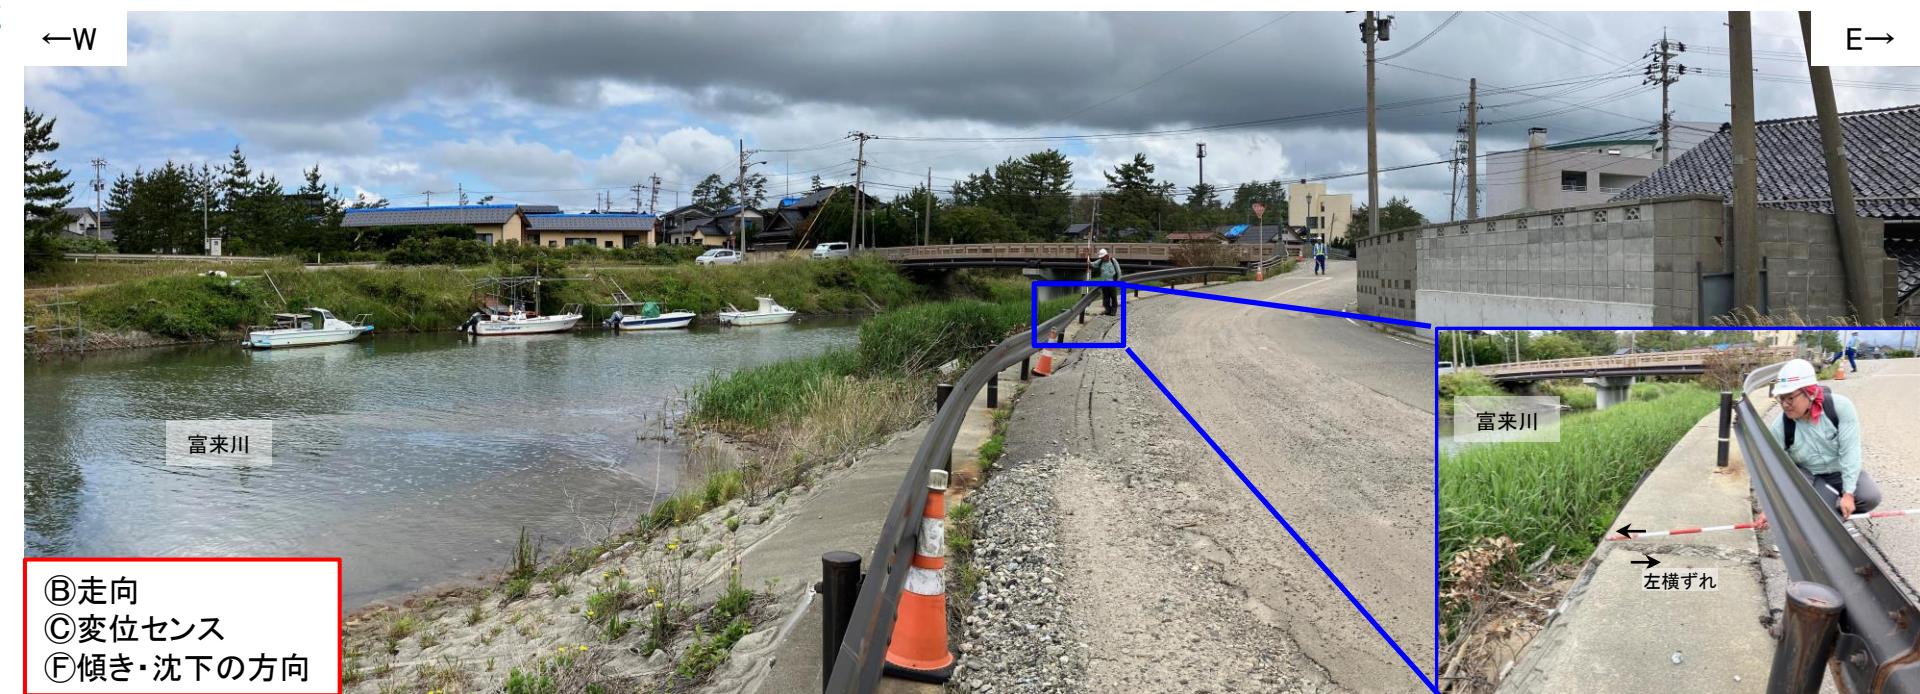
写真7(2024年6月4日撮影)

富来川左岸から北方を望む。路肩が富来川側に円弧状に滑っており、割目は富来川南岸断層の走向と調和的ではない。擁壁の富来川方向への沈下が認められる。また、擁壁には左横ずれの変位センスが認められる。

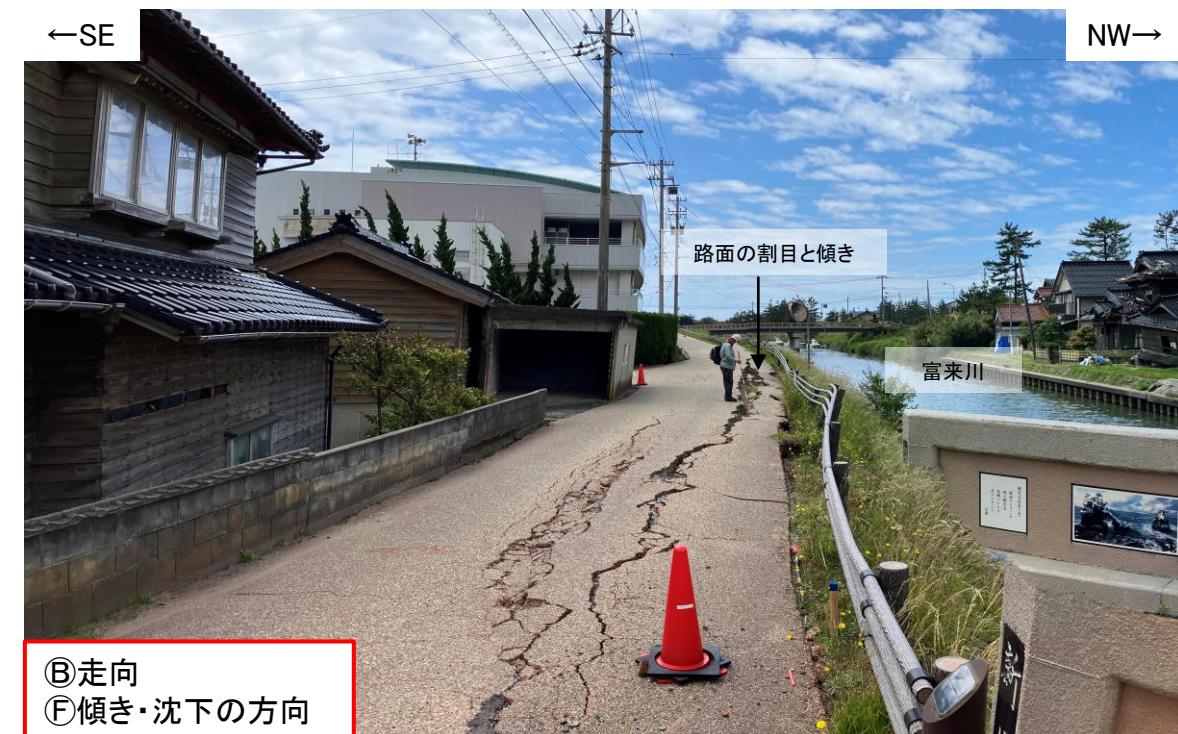
富来川左岸から南西方を望む。地盤(路面)の富来川方向へ傾きが認められ、路肩は崩落している。割目は富来川南岸断層の走向と調和的な方向を示している。

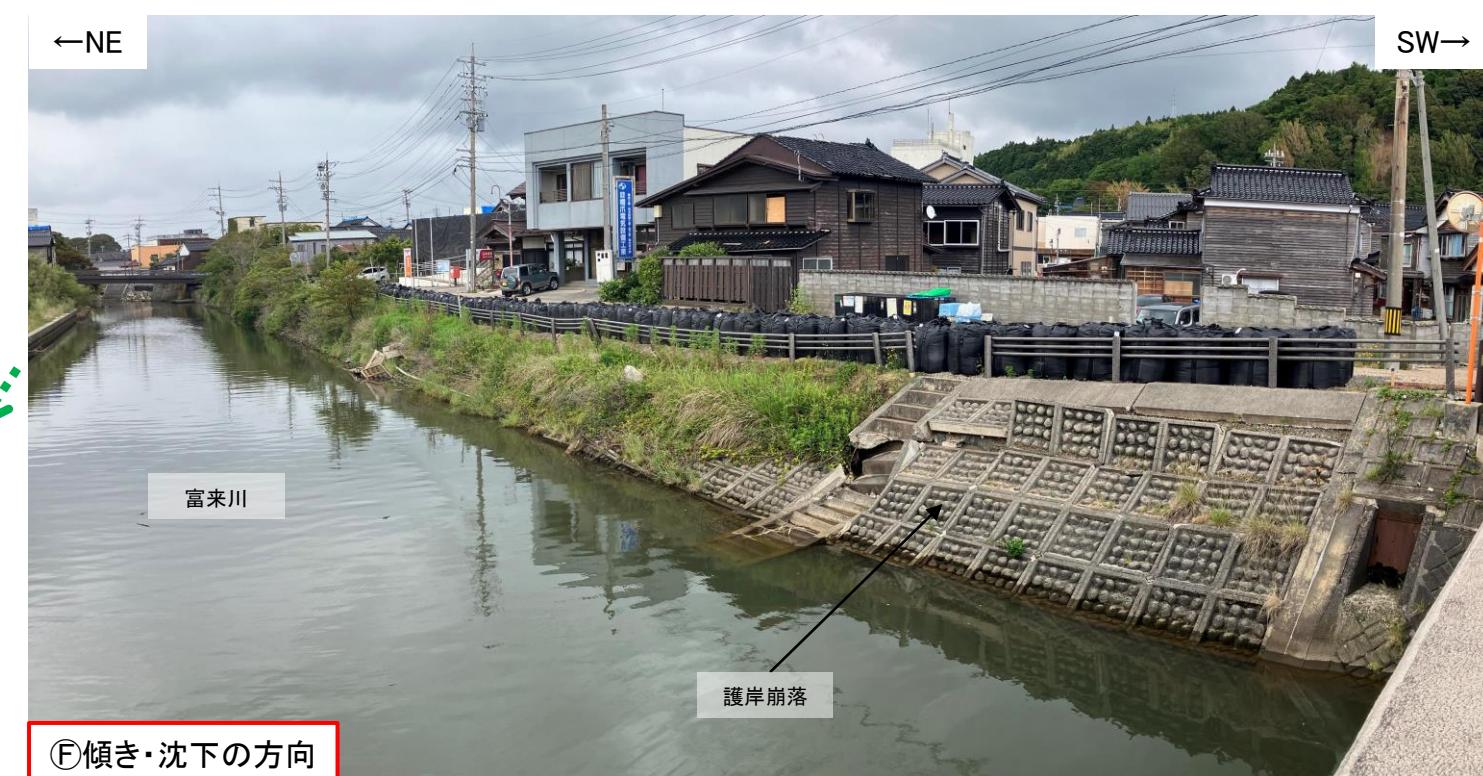
富来川左岸を望む。地盤(路面)の富来川方向への沈下や、護岸の崩落が認められる。

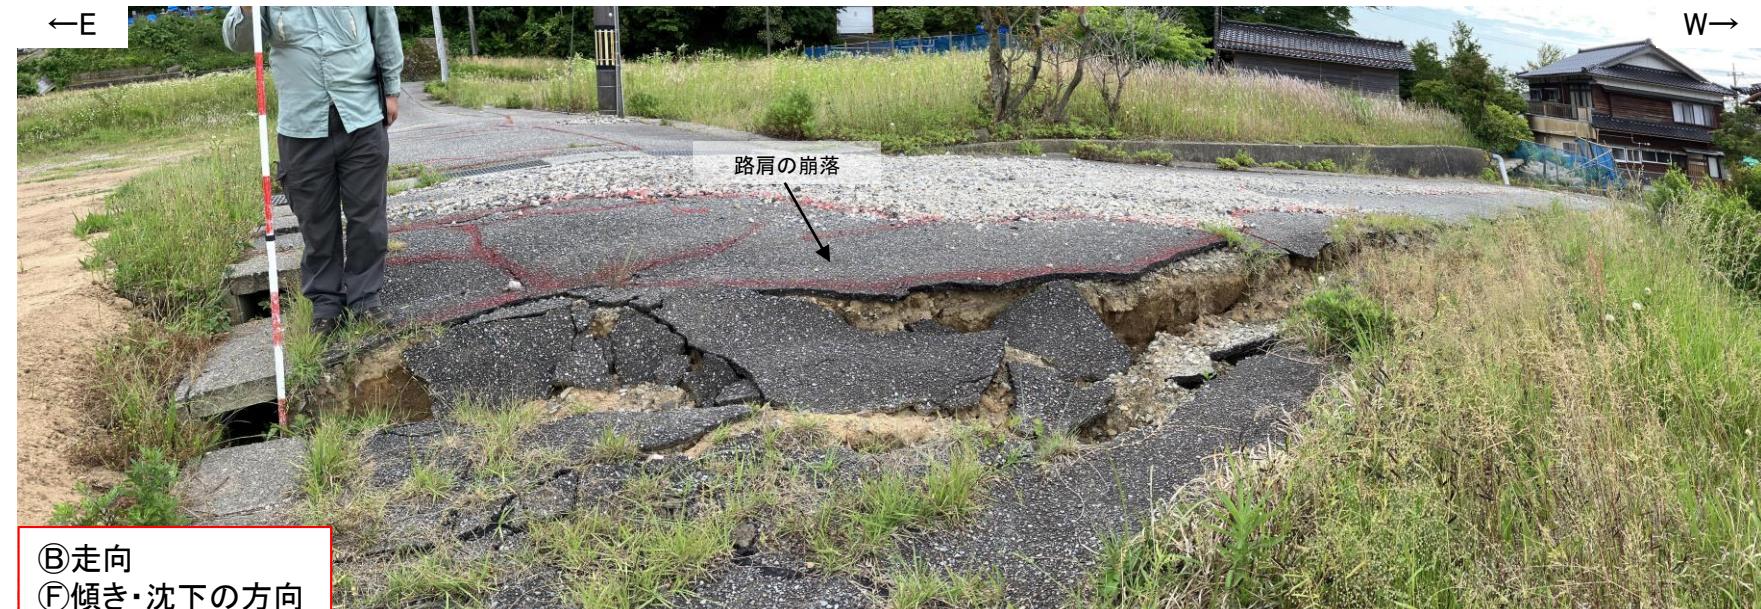
写真19(2024年6月4日撮影)

南方を望む。地盤(路肩)の富来川方向(北側)への沈下・崩落(60cm程度)が認められる。
崩落に伴う割目は、富来川南岸断層の走向と調和的ではない方向(N85W)を示している。

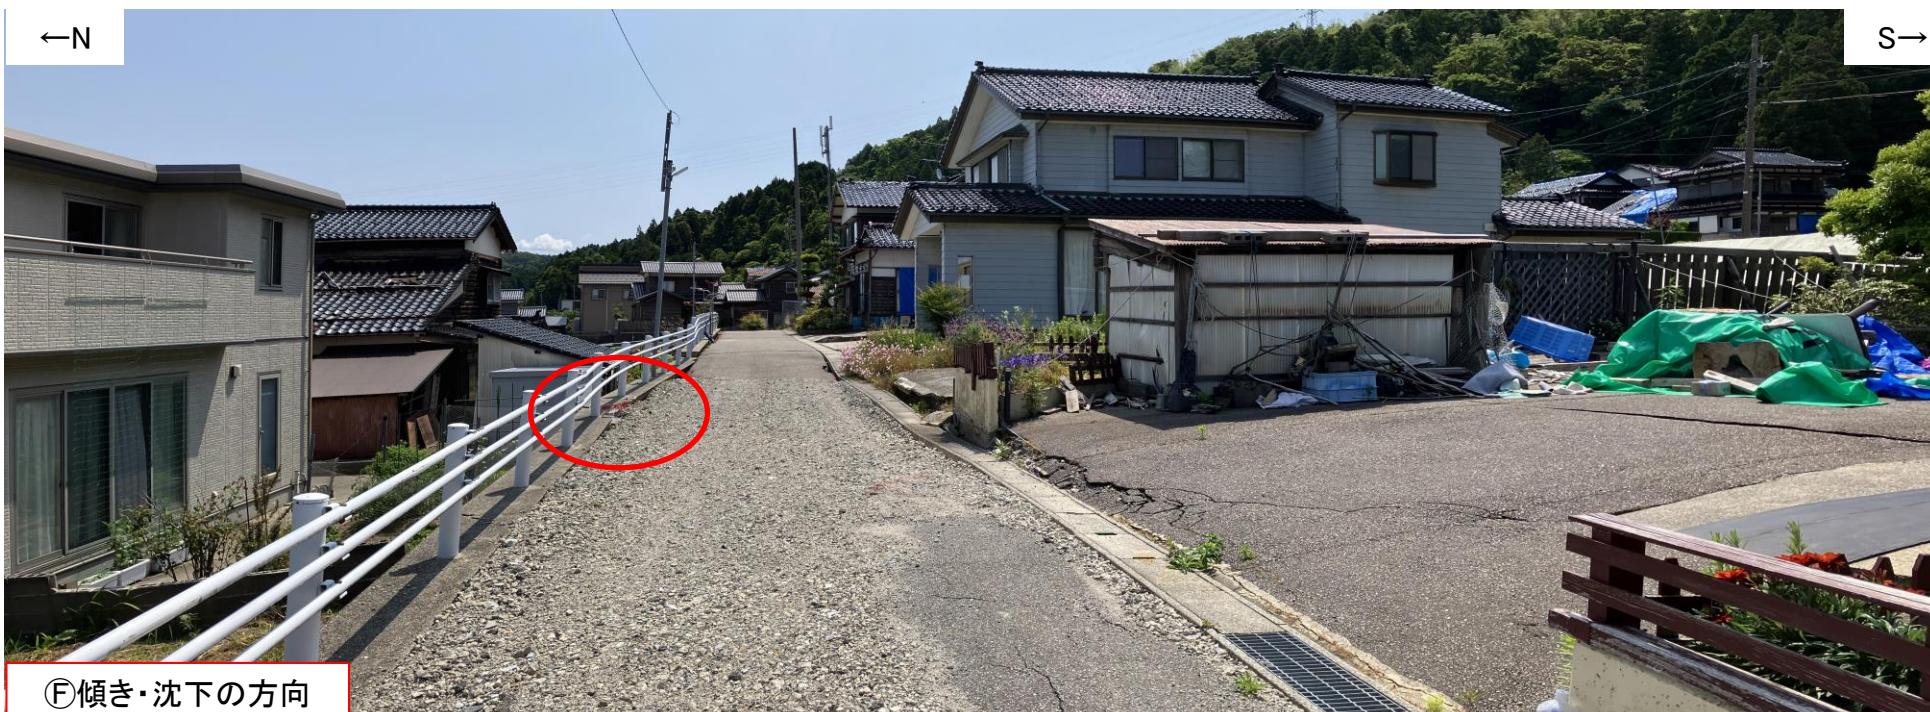
写真20(2024年6月11日撮影)

東方を望む。コンクリート擁壁の富来川方向(北側)への押出しによる傾き(赤丸)が認められる。また、地盤(路面)*の沈下も認められる。

*写真20の道路は、地震前にはアスファルト舗装されていたが、地震後に砂利が敷かれている。

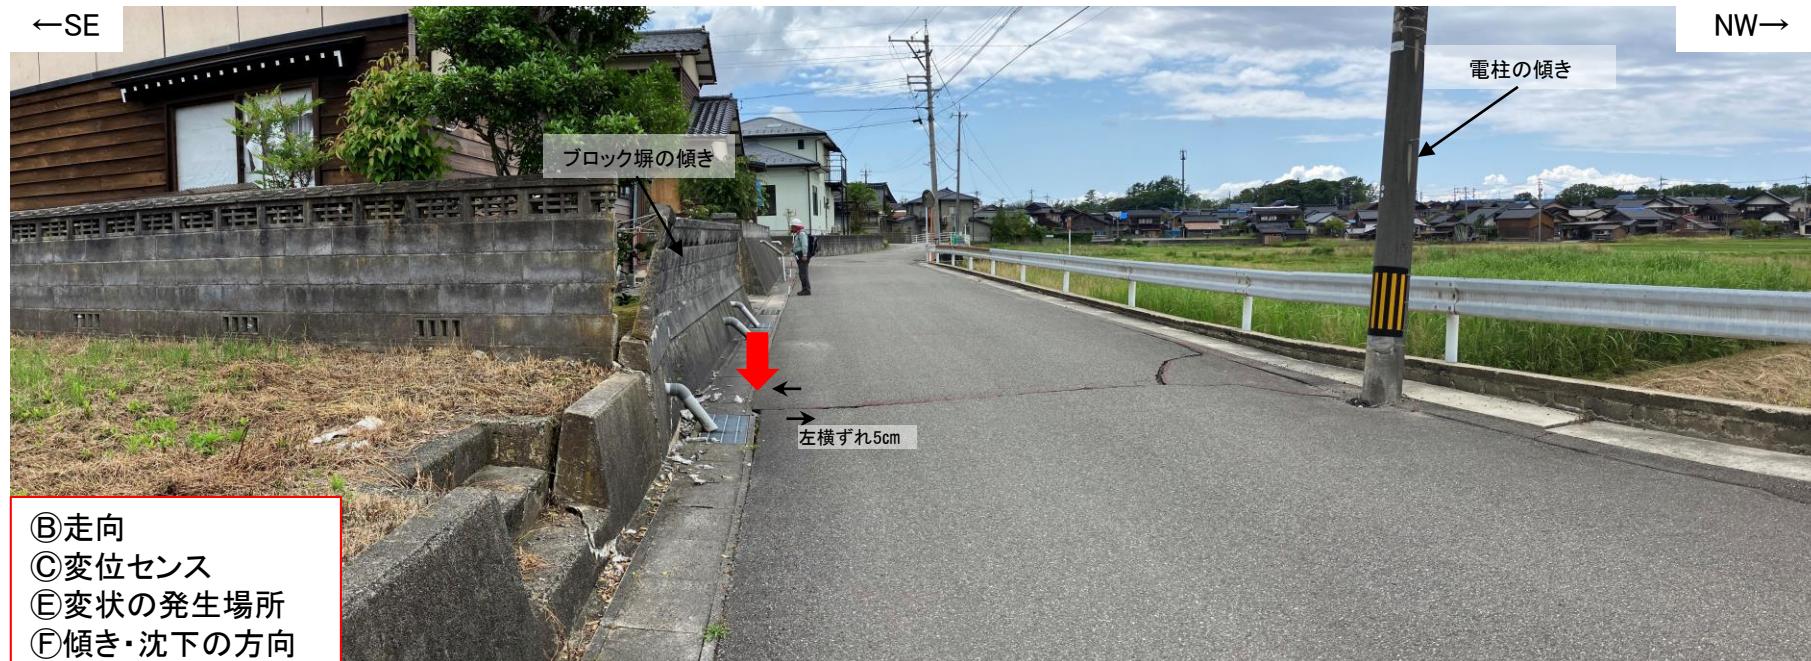
写真27(2024年6月4日撮影)

南西方を望む。ブロック塀等と電柱の富来川方向(北側)への傾きが認められる。
路面とカルバート(赤矢印)に変位センスが左横ずれ(5cm)の変位が認められる(割目走向N75W,
富来川南岸断層の走向と調和的でない)。
これらの変状の発生場所は、盛土地盤の範囲内や盛土の縁辺付近である。

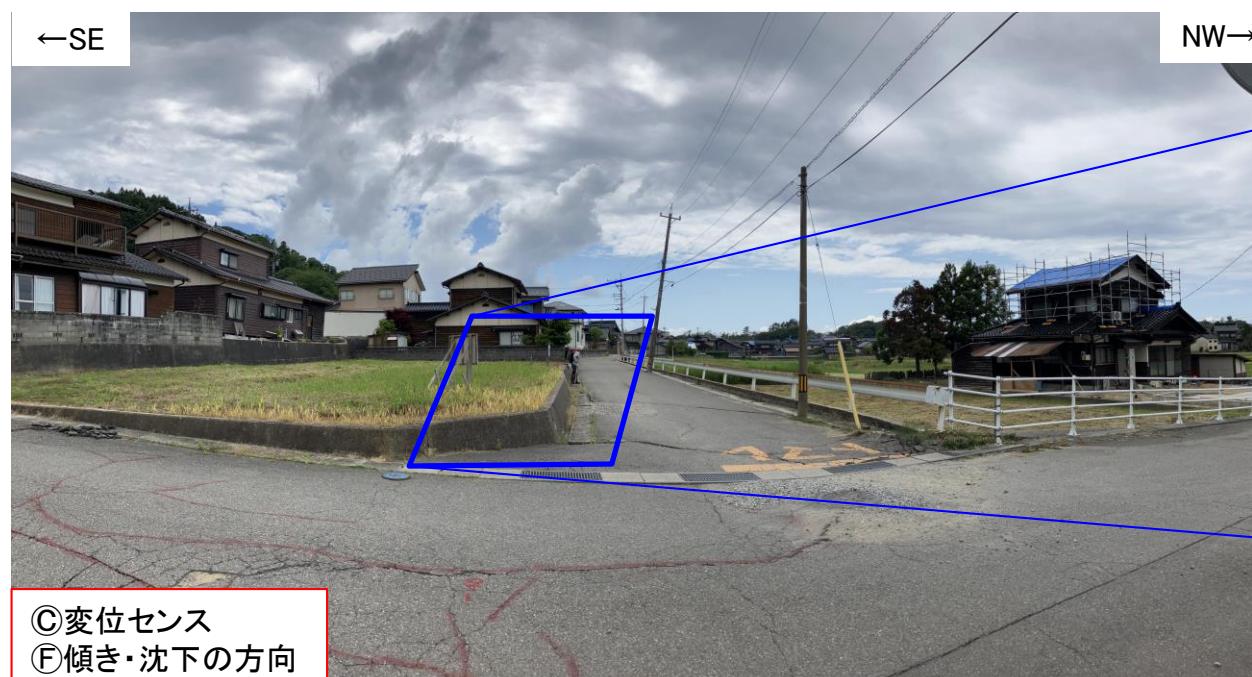
写真28(2024年6月4日撮影)

南西方を望む。耕作地北側の擁壁の富来川方向(北側)への撓み(緑矢印)が認められる。また、隣接する側溝の富来川方向(北側)への屈曲(黄矢印)が認められる。
アスファルト路面が北側(平野側)から南側(山側)へ乗り上げており、富来川南岸断層のずれの向き(南東側隆起)と異なる。

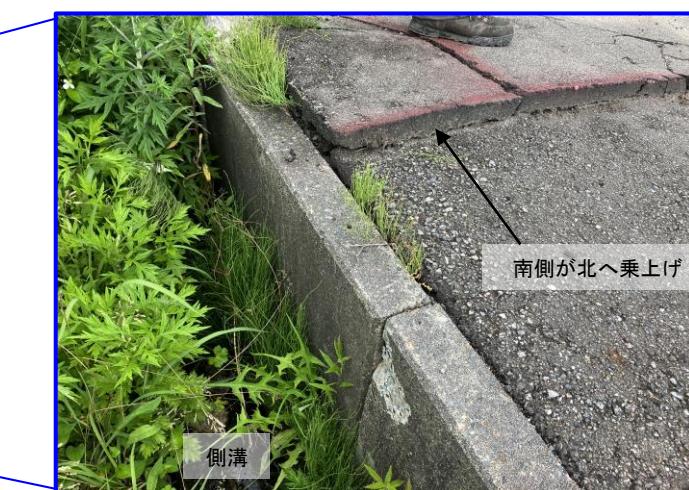
写真30(2024年6月4日撮影)

南方を望む。路面の圧縮亀裂は富来川南岸断層と調和的な方向を示している。
南側(平野側)が北側(山側)へ5cm乗上げており、富来川南岸断層のずれの向き(南東側隆起)と同じである。
変状は路面の一部にのみ認められ、側溝には連続しない。変状の発生箇所は盛土の縁辺付近に該当する。

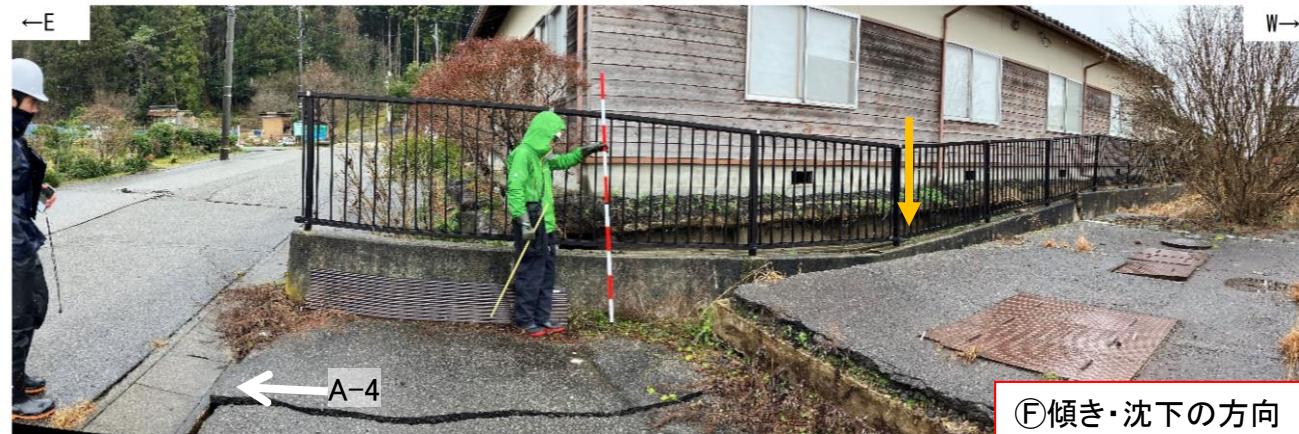
写真34(2024年1月17日撮影)【A-4】

調査結果及び解釈	
鈴木・渡辺 (2024a)	(写真中の白矢印A-4の位置に左横ずれ変位を図示)
当社	本地点はA-1及びA-2(P.119)の西方延長に位置する。ENE-WSW方向に延びるフェンスの基礎が沈下し、破損している。また、写真中の橙色矢印位置付近で住宅基礎に約40cmの地盤沈下が生じている。鈴木・渡辺(2024a, c)がA-4の位置で示した左横ずれ変位は、上記の局所的な地盤沈下により生じた側溝のずれと考えられる。

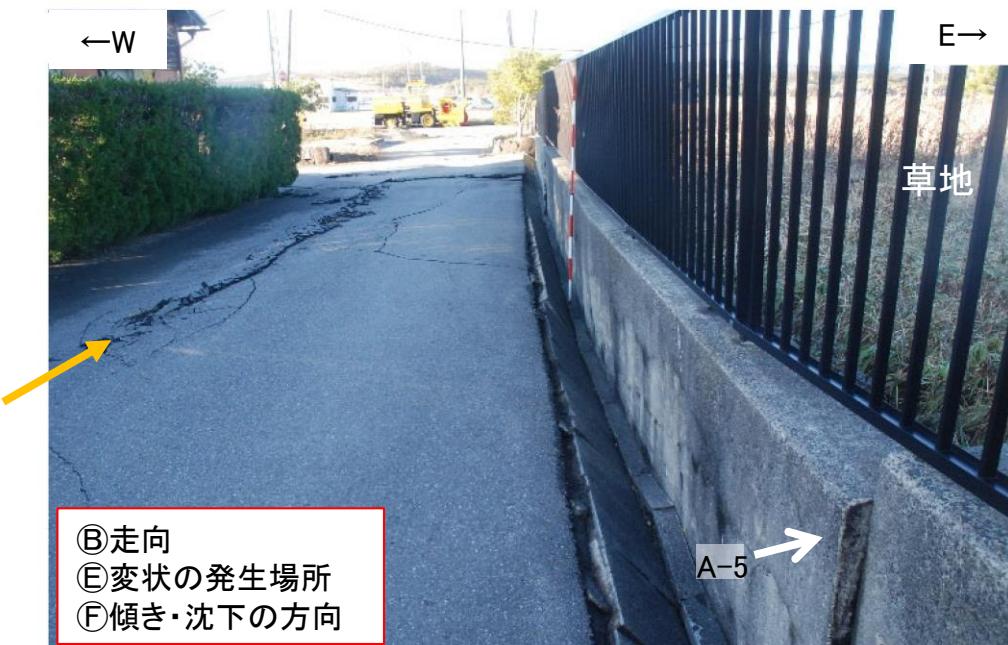
写真35(2024年1月17日撮影)【A-5】

調査結果及び解釈	
鈴木・渡辺(2024a)	(写真中の白矢印A-5の位置に左横ずれ変位を図示)
鈴木・渡辺(2024c)	白矢印の位置でブロック塀の基部が左にずれている。右手の草地には明瞭なクラックが続く。アスファルト舗装は構造上、断層変位を受けにくいが、亀裂は続く。
当社	本地点はA-1及びA-2(P.119)の西方延長に位置する。草地側の擁壁と道路を境する側溝のふたが東側に傾いており、西側よりも東側(草地側)の沈下量が大きいことがわかる。また、富来川南岸断層の走向と調和的ではないNNW-SSE方向の圧縮性の割目も認められる(橙色矢印)。本地点は宅地造成による厚い盛土(厚さ2m以上)の分布範囲内であることから、A-5の変状は擁壁東側(草地側)の盛土の側方流動により擁壁が傾いたことで生じた見かけ左横ずれ変位であると考えられる。

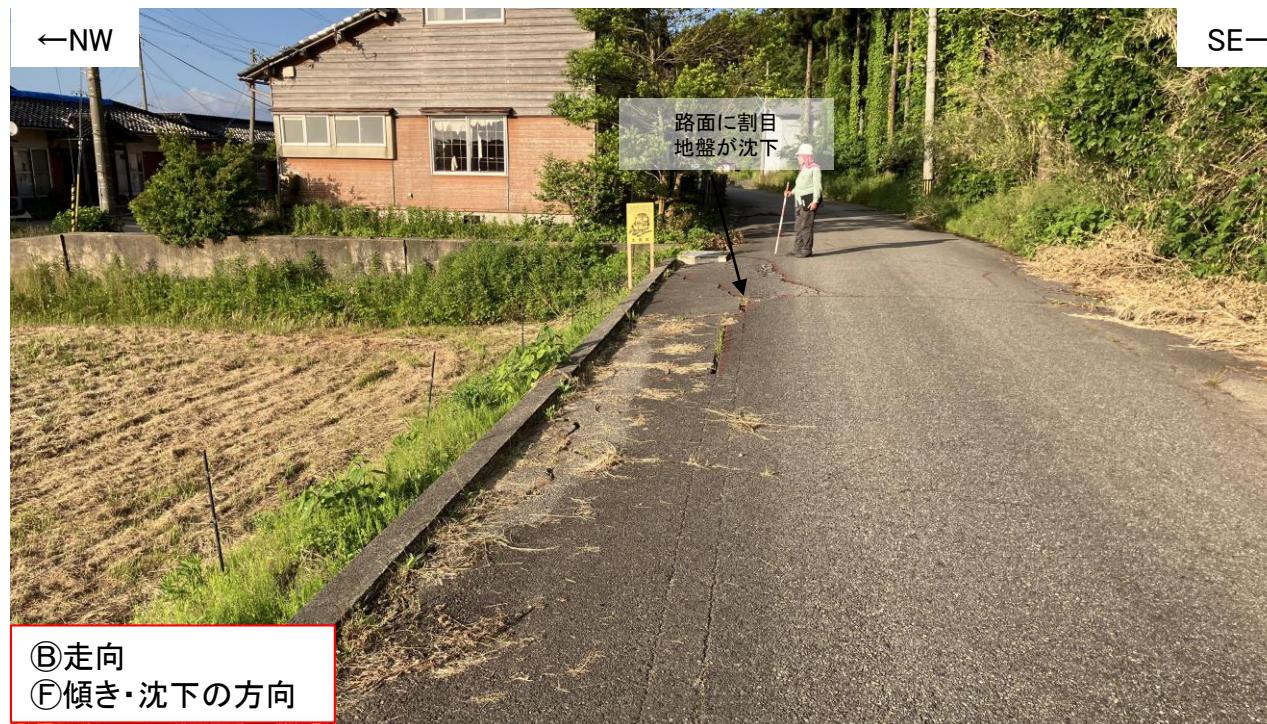
写真39(2024年6月4日撮影)

北東方を望む。路面の円弧状の割目は富来川南岸断層の走向と調和的な方向を示している。
地盤(路肩付近)の富来川方向(北側)への沈下が認められる。

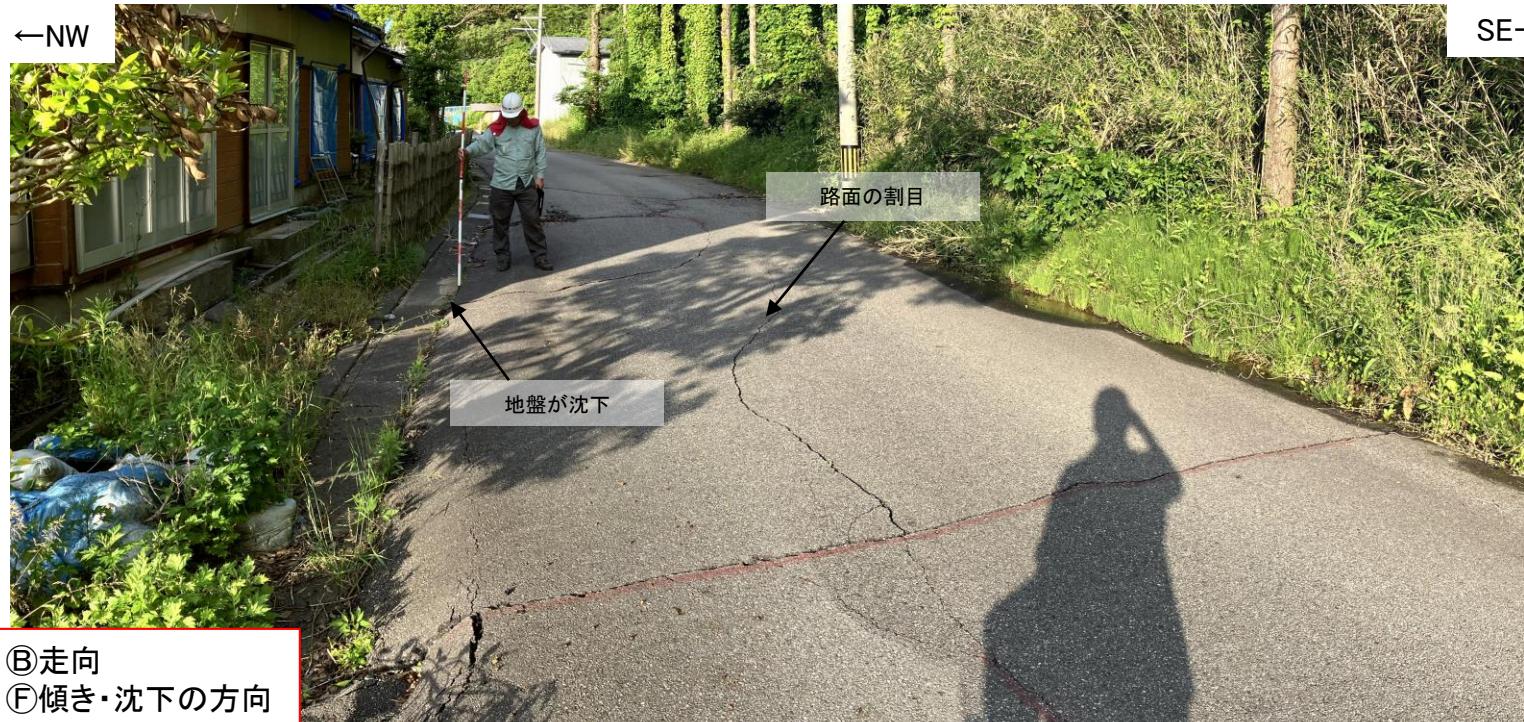
写真40(2024年6月4日撮影)

北東方を望む。写真中央の路面の割目は富来川南岸断層と調和的な方向を示している。
地盤(路肩付近)の富来川方向(北側)への沈下が認められる。

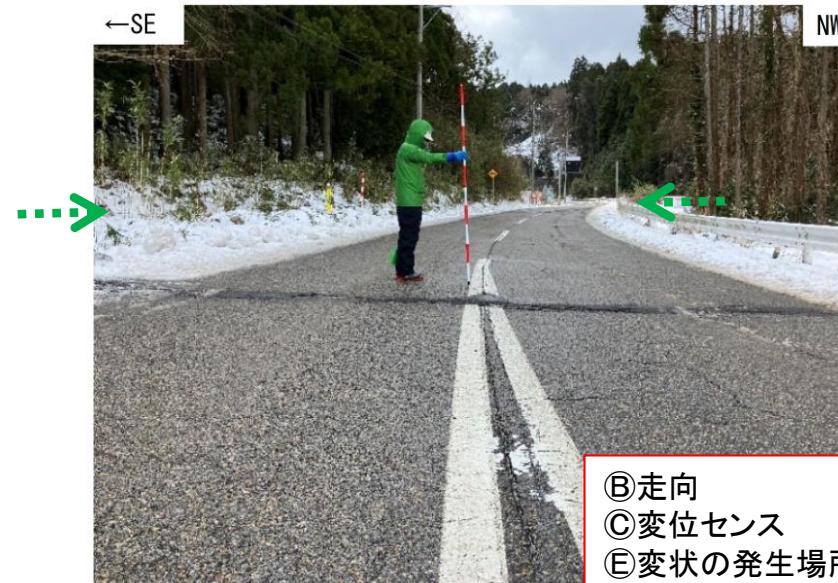
写真47(2024年1月17日撮影)
南西方を望む。WNW-ESE方向の割目に沿って、道路のセンターインにわずかな右横ずれ変位が認められ、B地点(P.121)と変位センスが異なる。また当該亀裂からB地点までの範囲では、センターインに沿って開口亀裂が連続的に認められる。本地点は盛土範囲内に位置しており、盛土地盤のすべりに起因すると考えられる。

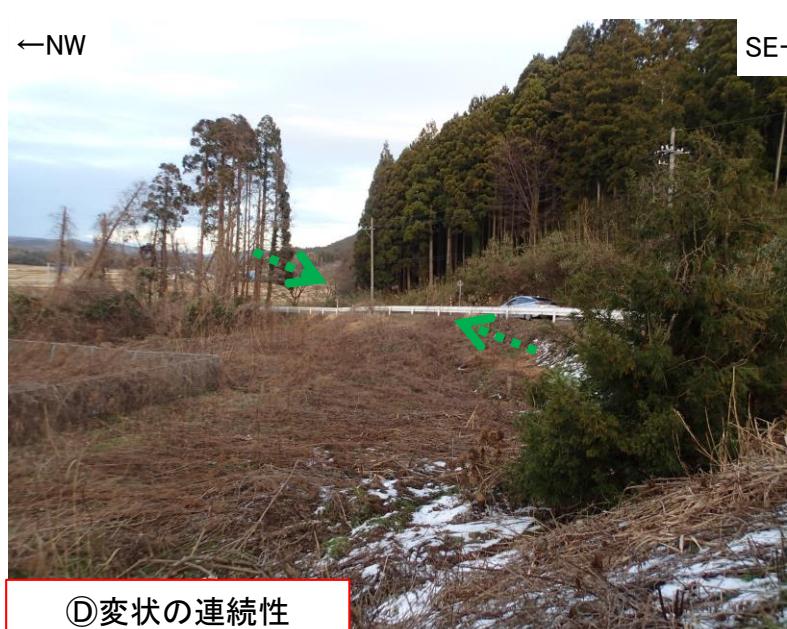
写真48(2024年1月17日撮影)
北東方を望む。鈴木・渡辺(2024a)の示すB地点(P.121)の延長位置にあたる。草地に変状は認められない。

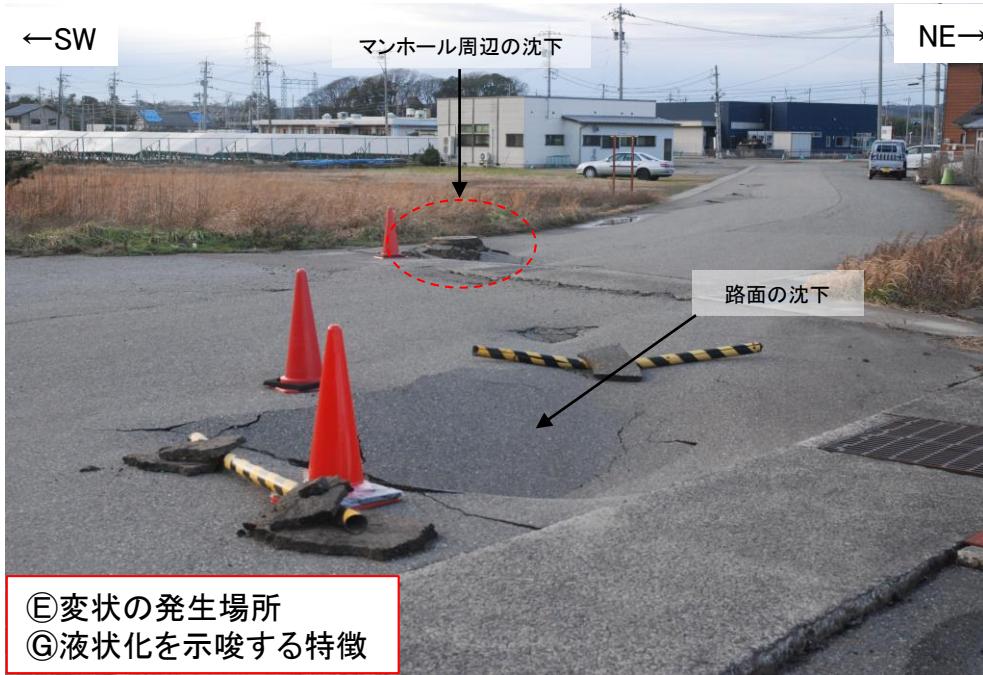
写真49(2024年1月17日撮影)

北西方を望む。マンホール周辺(赤破線)の沈下が認められる。また、路面も局所的に沈下している。これらの変状の発生場所は、盛土の縁辺付近である。

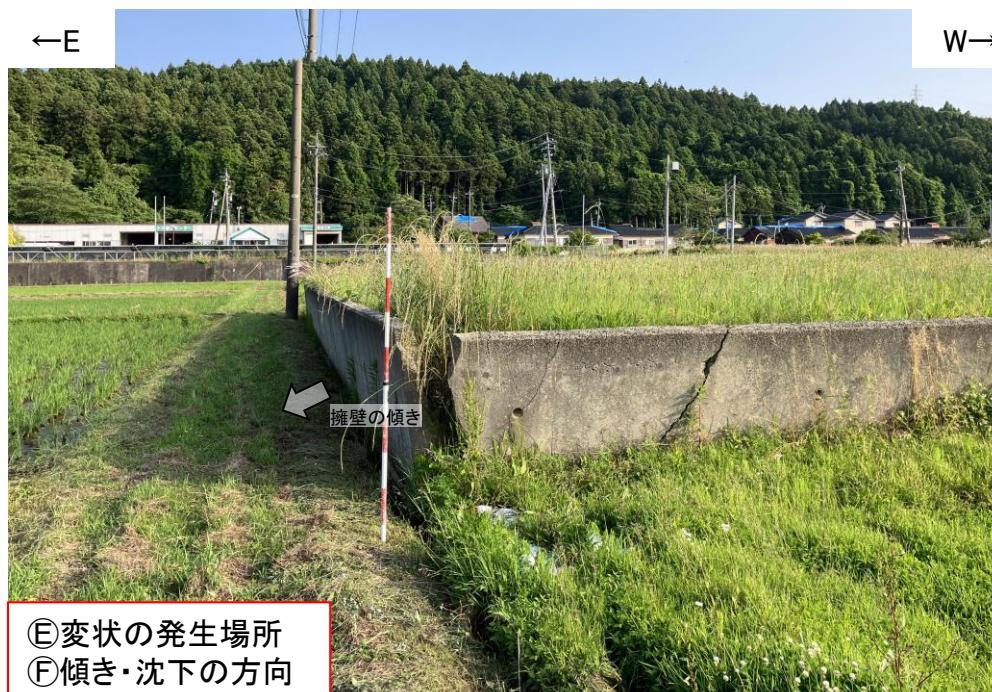
写真50(2024年6月11日撮影)

南方を望む。擁壁の東方への傾きが認められる。この変状の発生場所は、盛土の縁辺付近である。
