2.4.1.3(4) 富来川南岸断層に関する当社調査結果 ―地表変状の詳細現地確認＋人工改変位置の確認結果(範囲(6))―

2.4.1.3(4) 富来川南岸断層に関する当社調査結果 ―地表変状の詳細現地確認＋人工改変位置の確認結果(範囲(7))―

2.4.1.3(4) 富来川南岸断層に関する当社調査結果 ―地表変状の詳細現地確認＋人工改変位置の確認結果(範囲(8))―

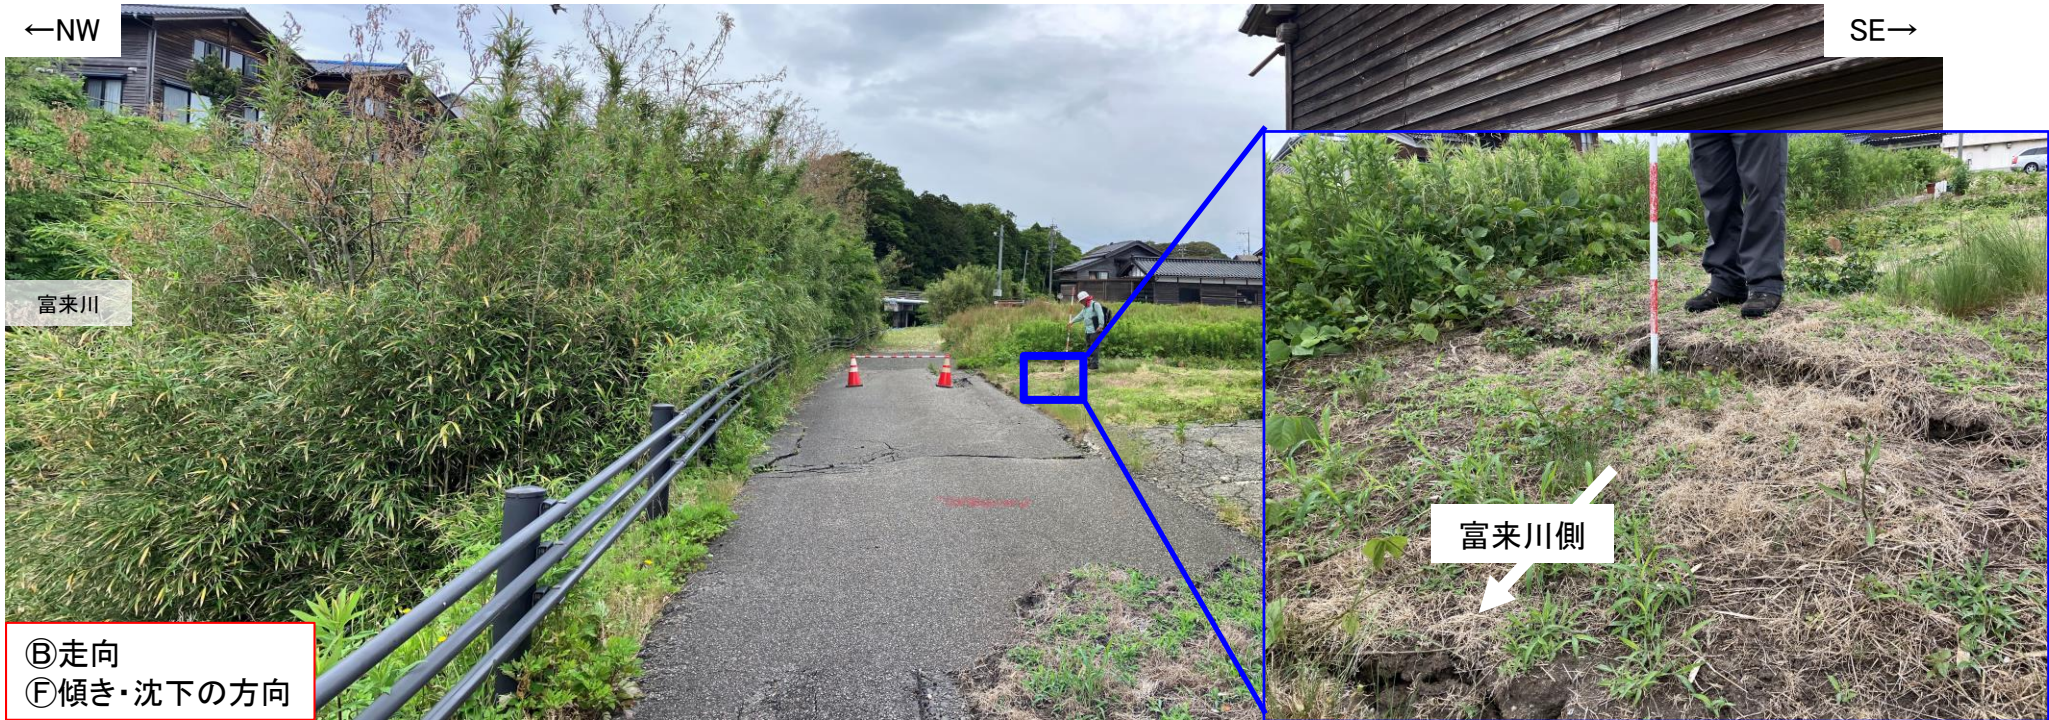
写真54(2024年6月4日撮影)

富来川左岸から北東方を望む。富来川方向(北西側)に向けて路面が沈下。  
その南東側の草地に富来川南岸断層の走向と調和的な方向の地割れ(開口幅8cm 北西落11cm 走向N65E)が認められる。

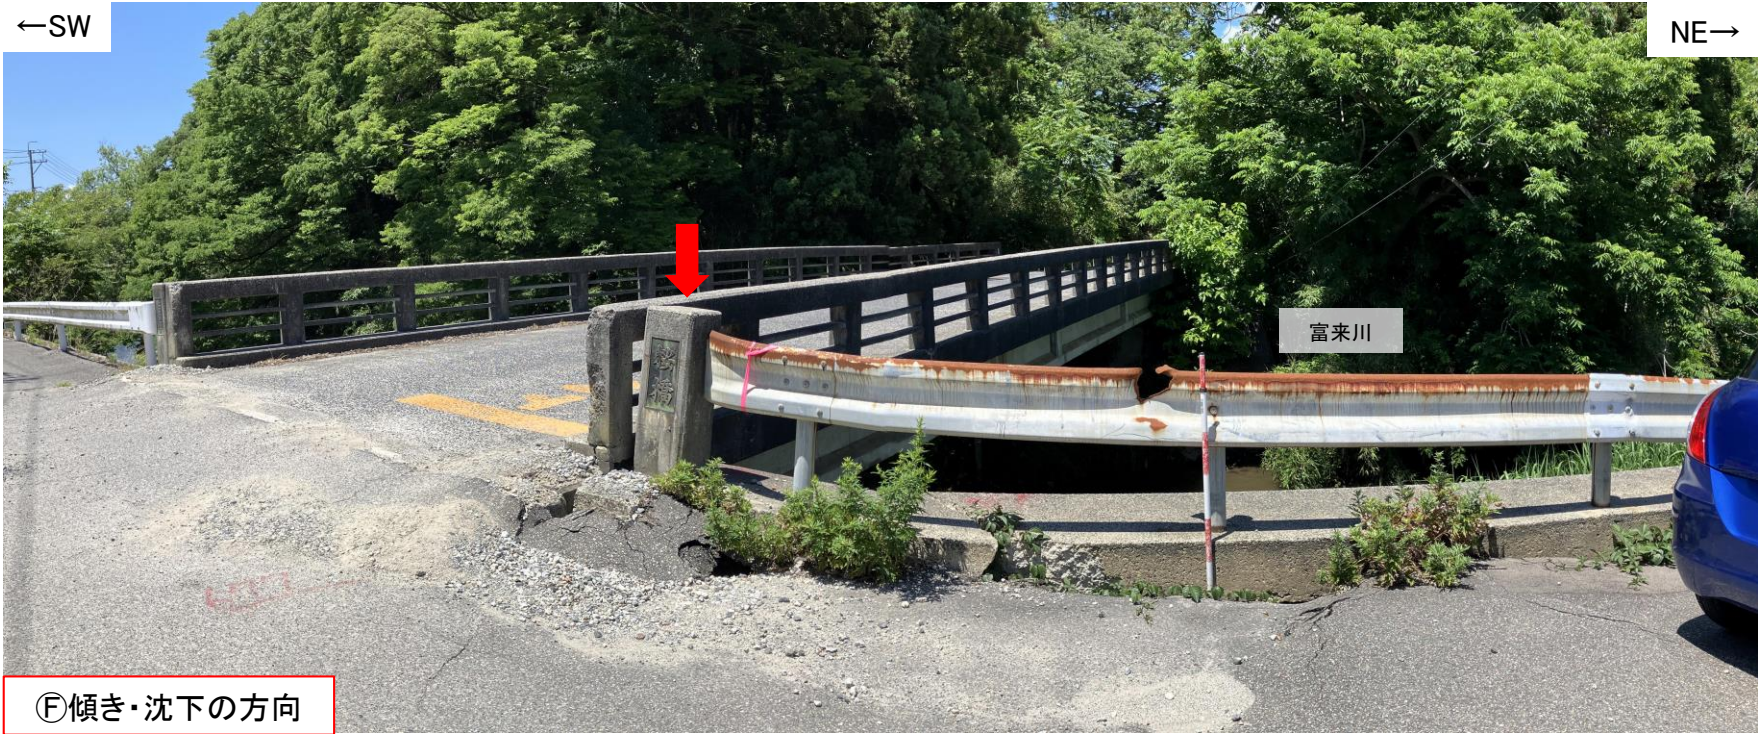
写真57(2024年6月19日撮影)  
富来川左岸から西方を望む。路肩が富来川方向へ崩落し、橋柱(赤矢印)が富来川方向へ傾く。

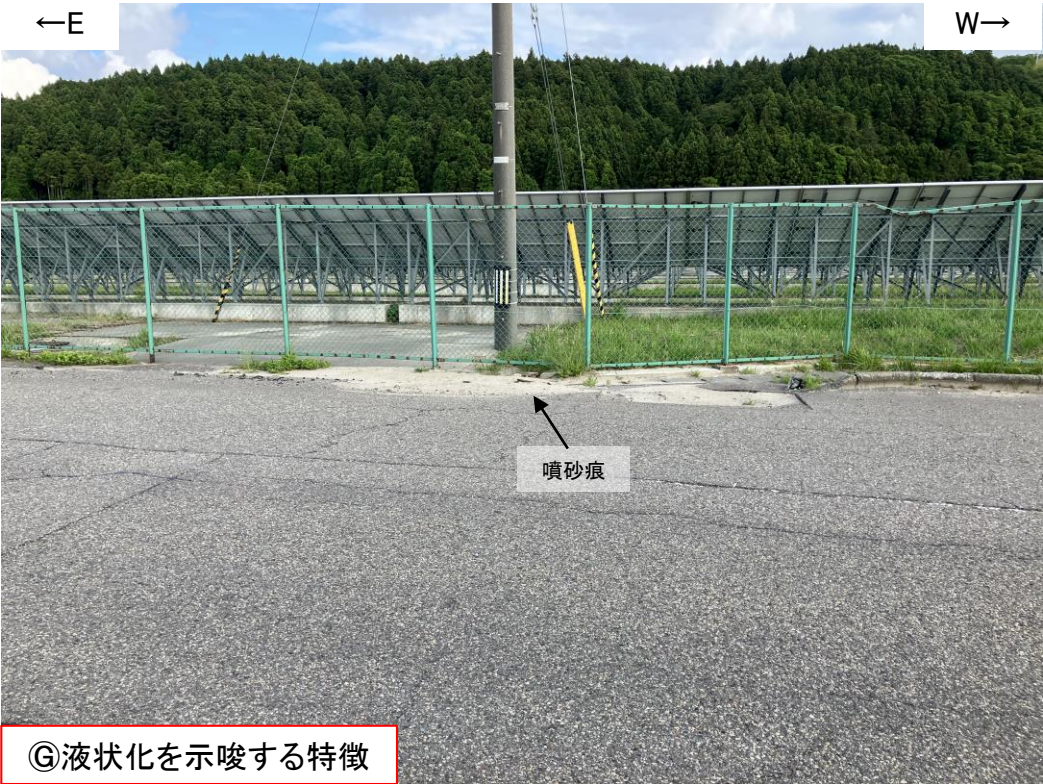
写真56(2024年6月4日撮影)  
南方を望む。ソーラー施設北方に液状化を示唆する噴砂痕が認められる。

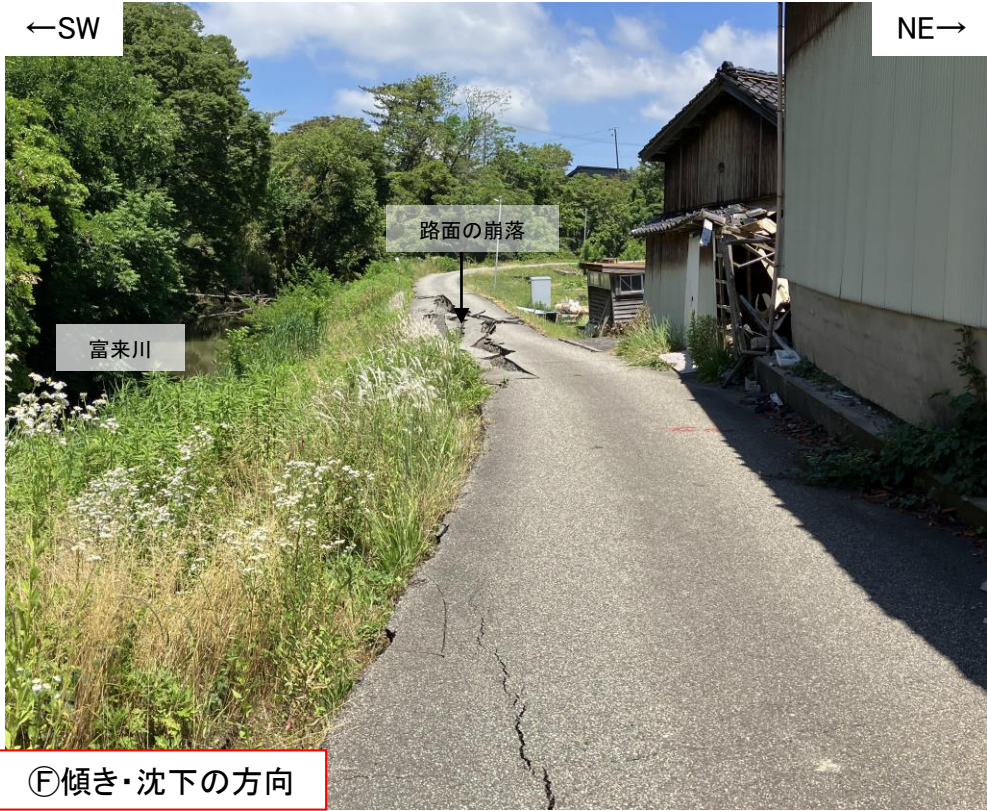
写真58(2024年6月19日撮影)  
富来川左岸から北西方を望む。路面が富来川方向に崩落している。

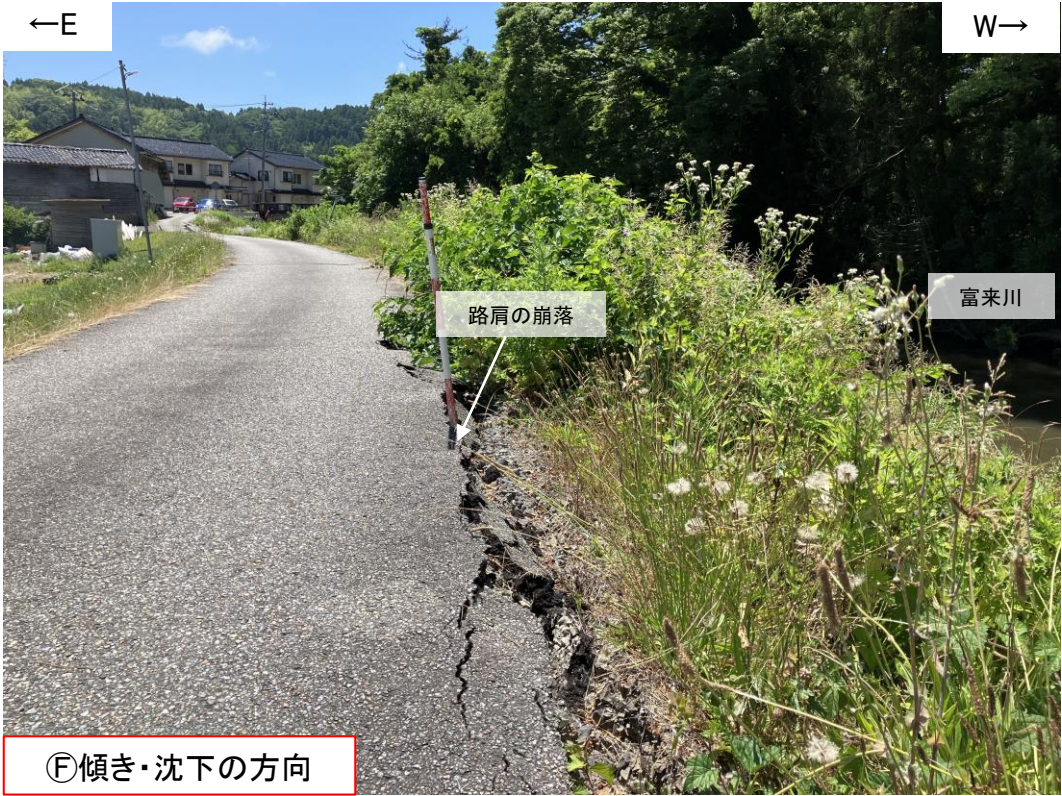
写真59(2024年6月19日撮影)  
富来川左岸から南方を望む。路肩が富来川方向に23cm崩落している。

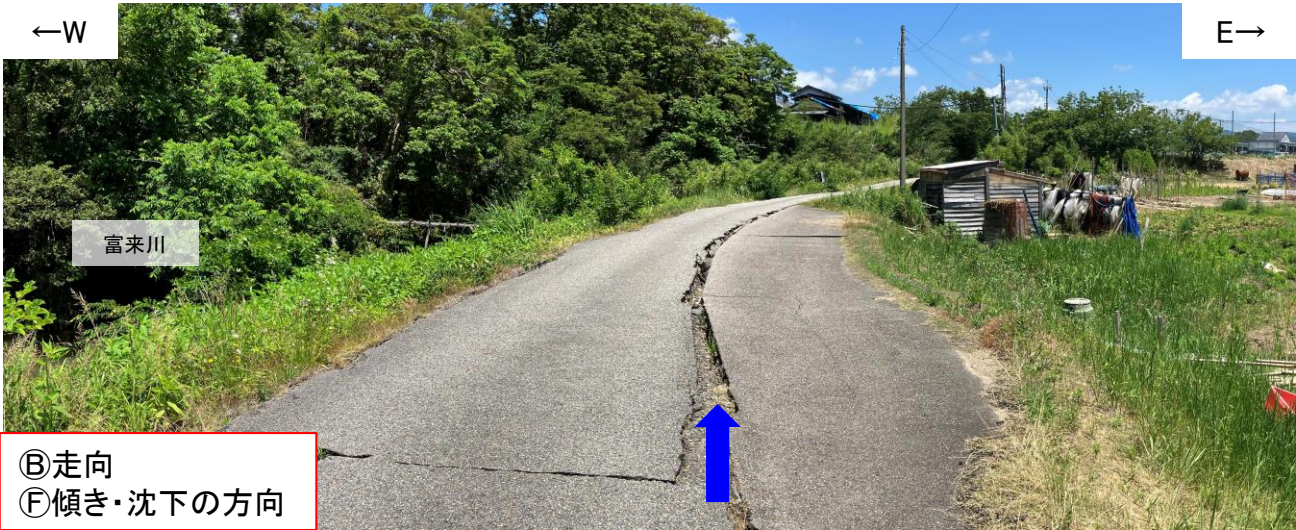
写真60(2024年6月19日撮影)  
富来川左岸から北方を望む。  
富来川南岸断層の走向と調和的な方向(NE-SW方向)の開口割目(青矢印)が認められ、  
割目を境に、西側の路面は富来川方向へ傾き、東側の路面は低位の耕作地側へ傾いている。

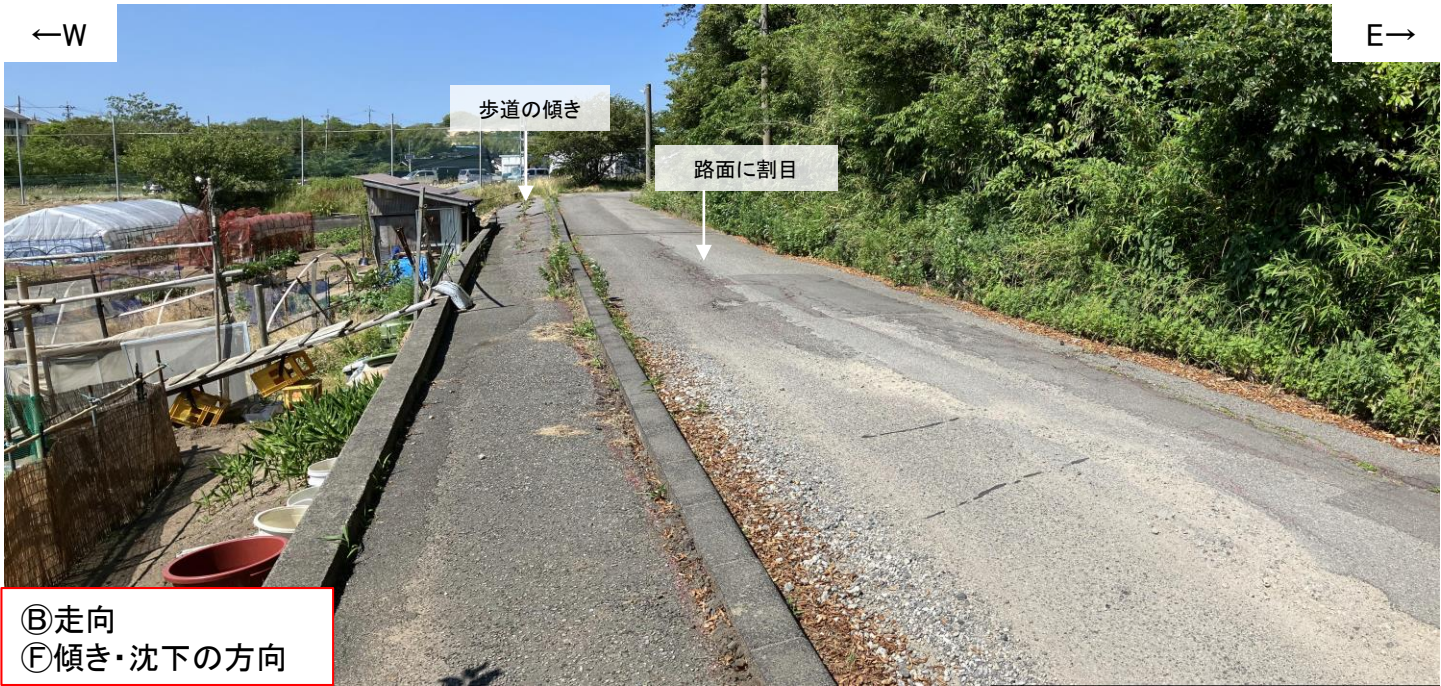
写真62(2024年6月19日撮影)  
北方を望む。路面に富来川南岸断層の走向と調和的な方向の割目あり。  
歩道が富来川方向(西側)に傾く。

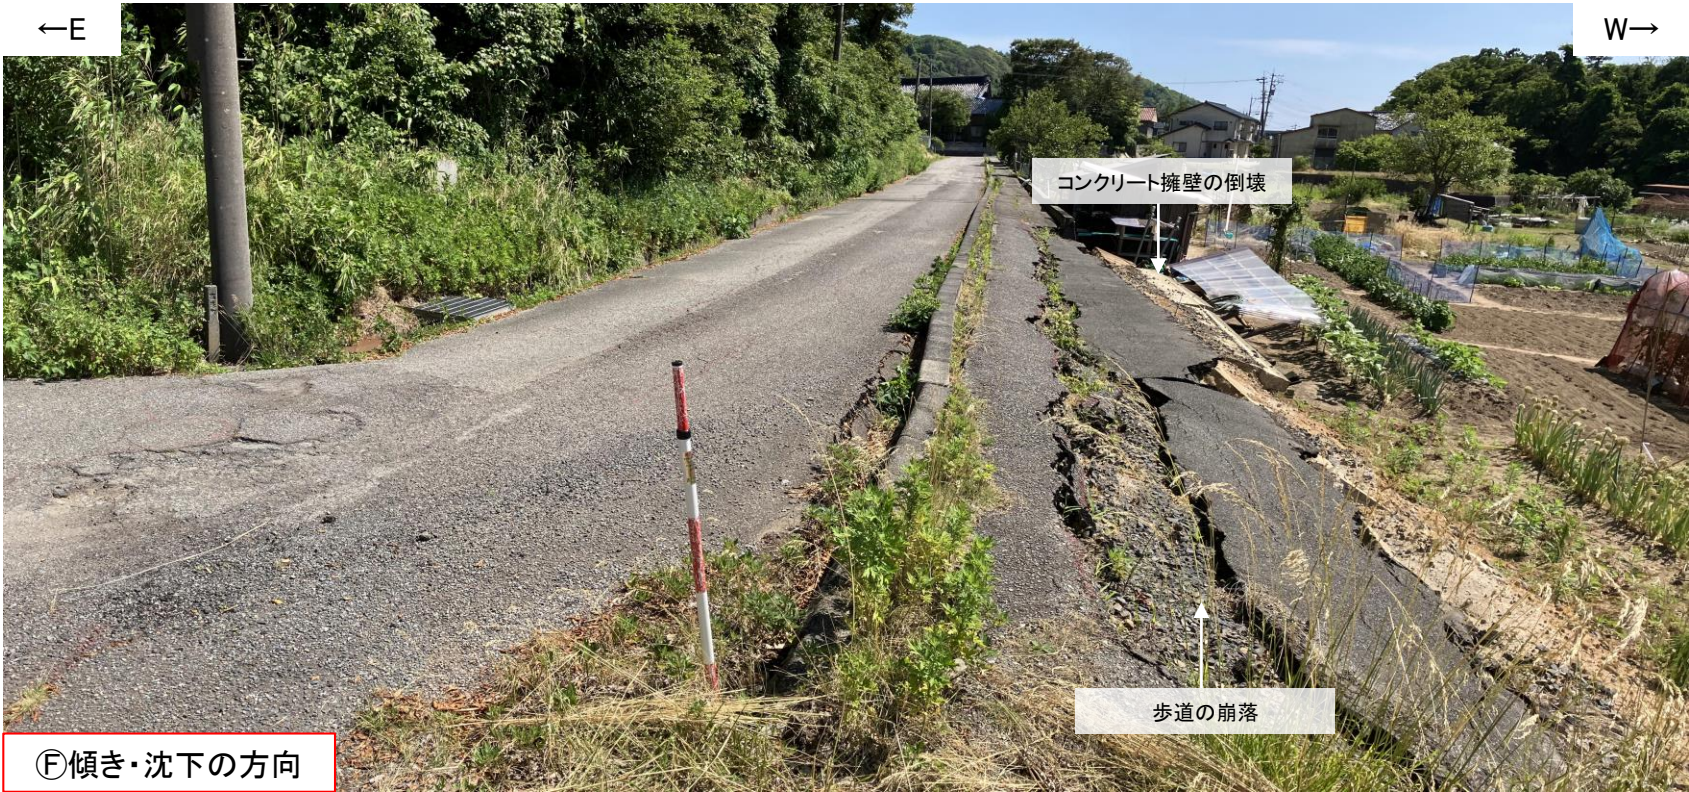
写真63(2024年6月19日撮影)  
南方を望む。歩道が富来川方向(耕作地側)に崩落し、耕作地との境界に建付けられていたコンクリート擁壁が富来川方向(耕作地側)へ倒壊している。

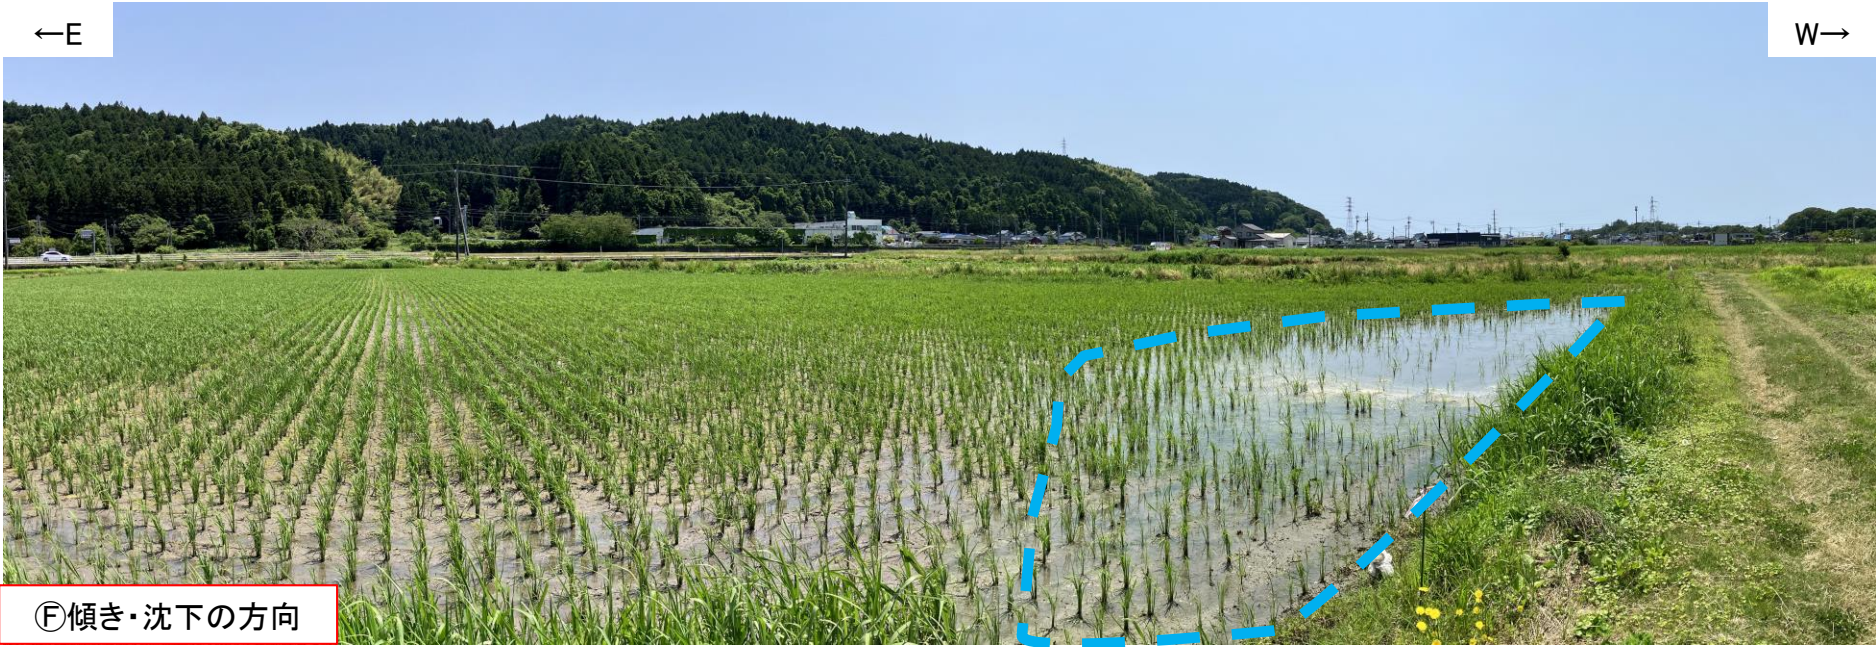
写真64(2024年6月11日撮影)  
南方を望む。水田の富来川側(北側)の一部(青枠内)に局所的な湛水が認められる。

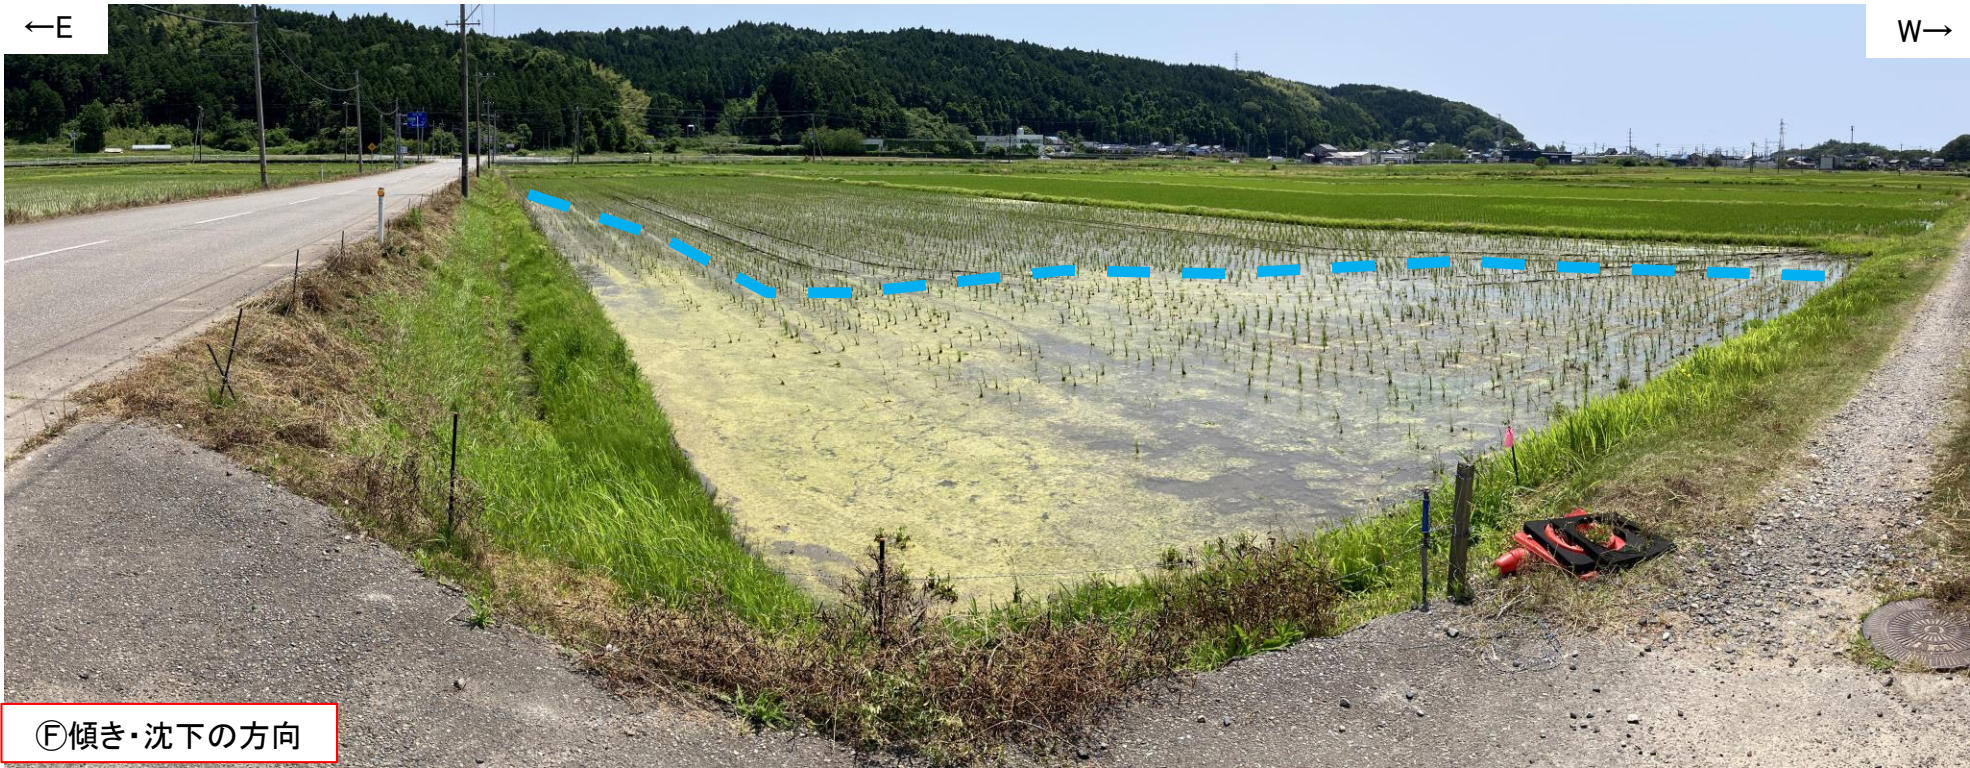
写真65(2024年6月11日撮影)  
南方を望む。水田の富来川側(北側)の一部(青線以北)に局所的な湛水が認められる。

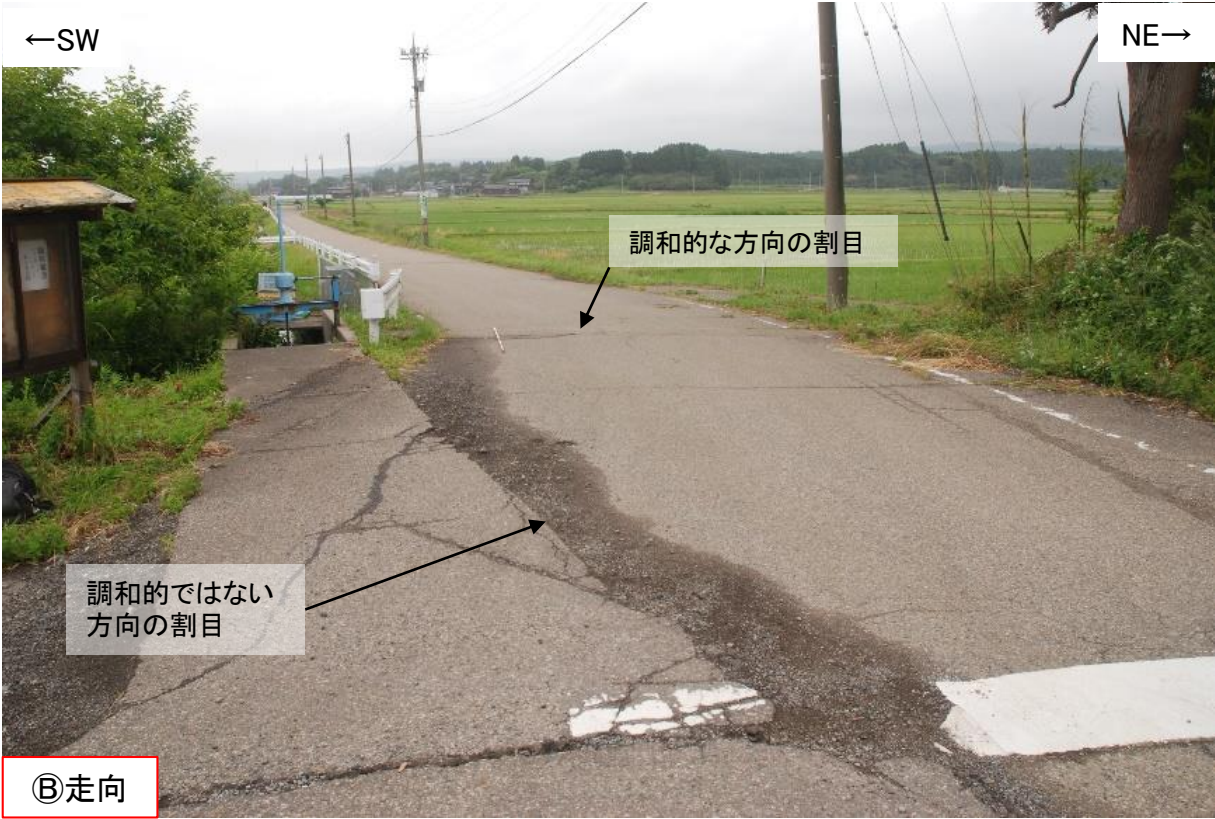
写真66(2025年6月13日撮影)  
北西方を望む。富来川南岸断層の走向と調和的な方向の割目と, 調和的ではない方向の割目が認められる。

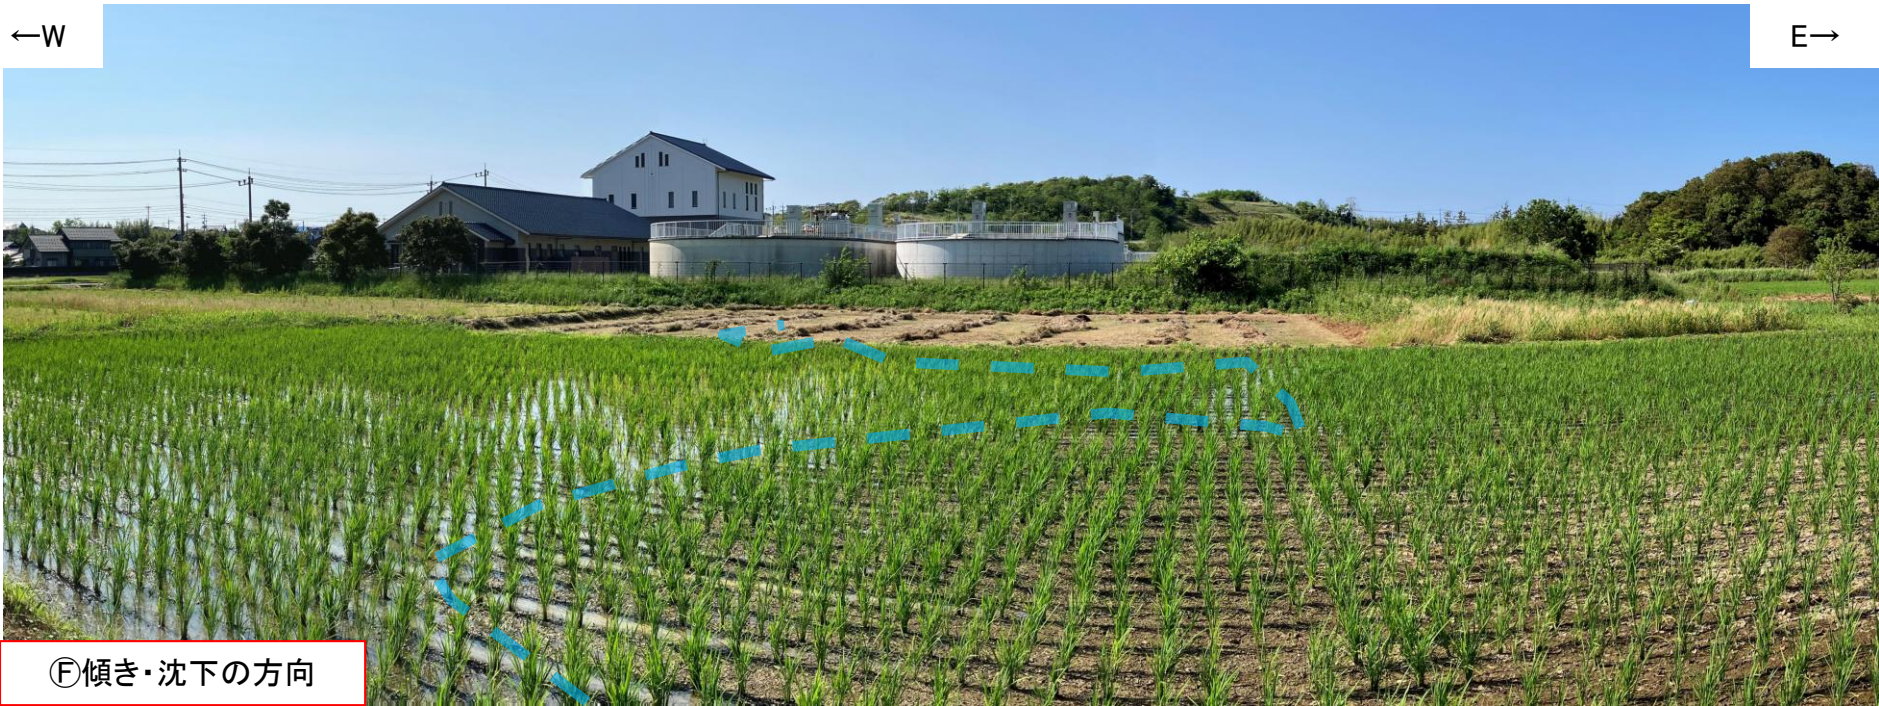
写真67(2024年6月19日撮影)  
北方を望む。西側(青破線以西)に局所的な湛水が認められる。

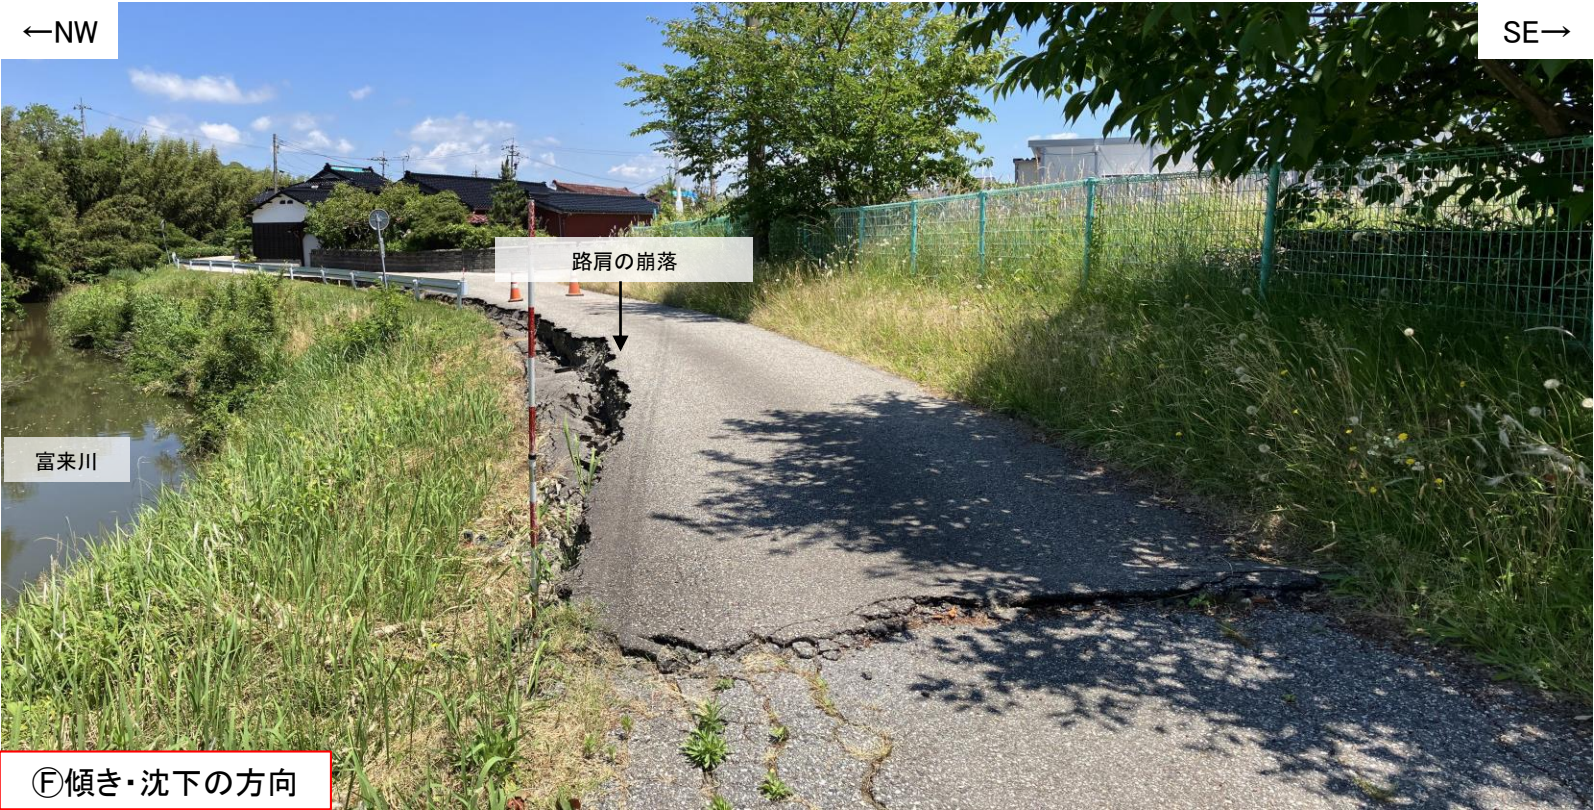
写真68(2024年6月19日撮影)  
富来川左岸から北東方を望む。路肩が富来川方向に崩落している。

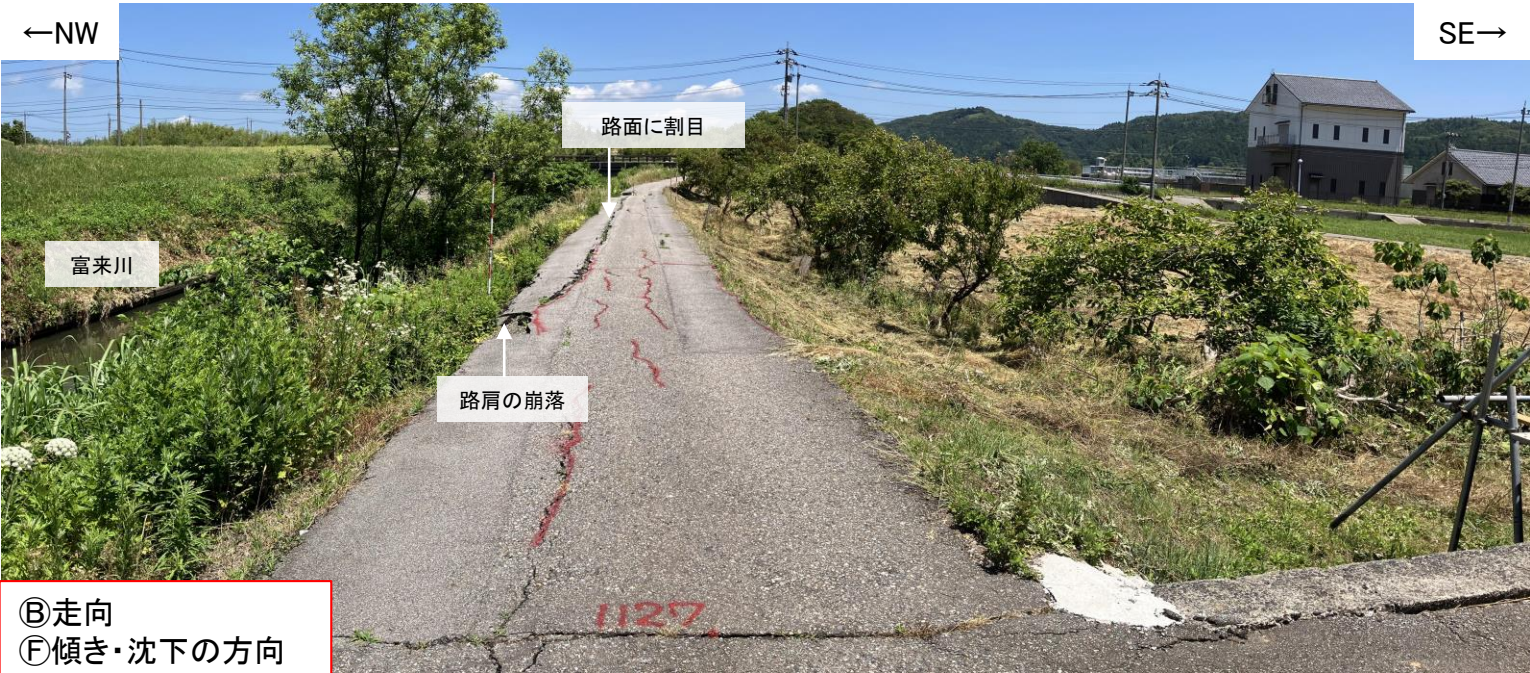
写真69(2024年6月19日撮影)

富来川左岸から北東方を望む。路面に富来川南岸断層の走向と調和的な方向の割目あり。路肩の富来川方向への崩落が認められる。

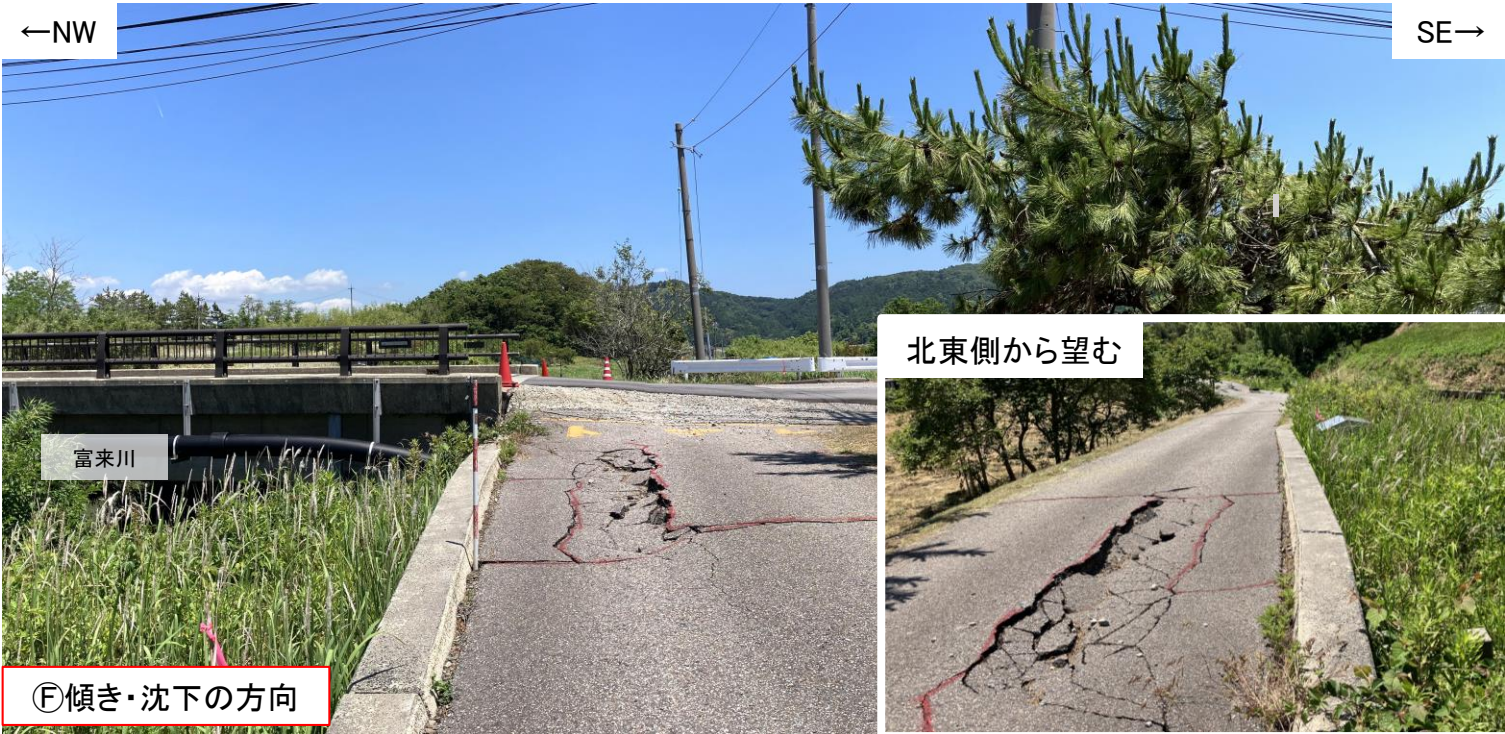
写真70(2024年6月19日撮影)

富来川左岸から北東方を望む。路肩の富来川方向への崩落に伴いコンクリート擁壁が押出され撓む。

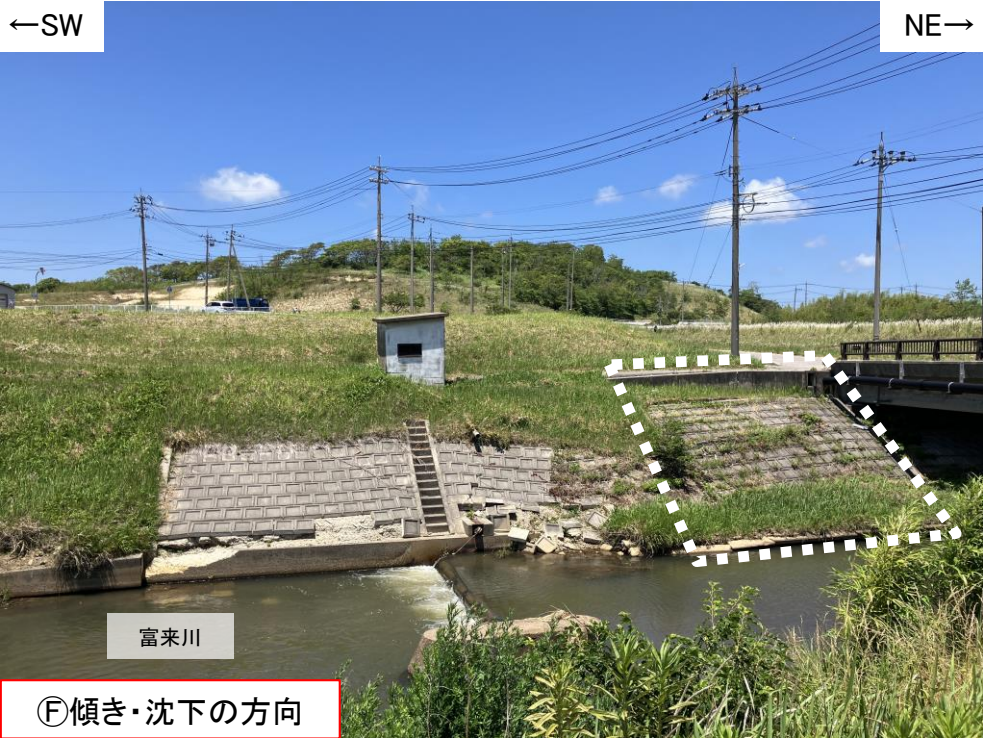
写真71(2024年6月19日撮影)

富来川左岸から右岸を望む。護岸の波曲及び崩落が認められる。また、白破線で囲んでいる範囲の護岸は北西側から富来川方向への押出しにより、くの字に屈曲・破断している。

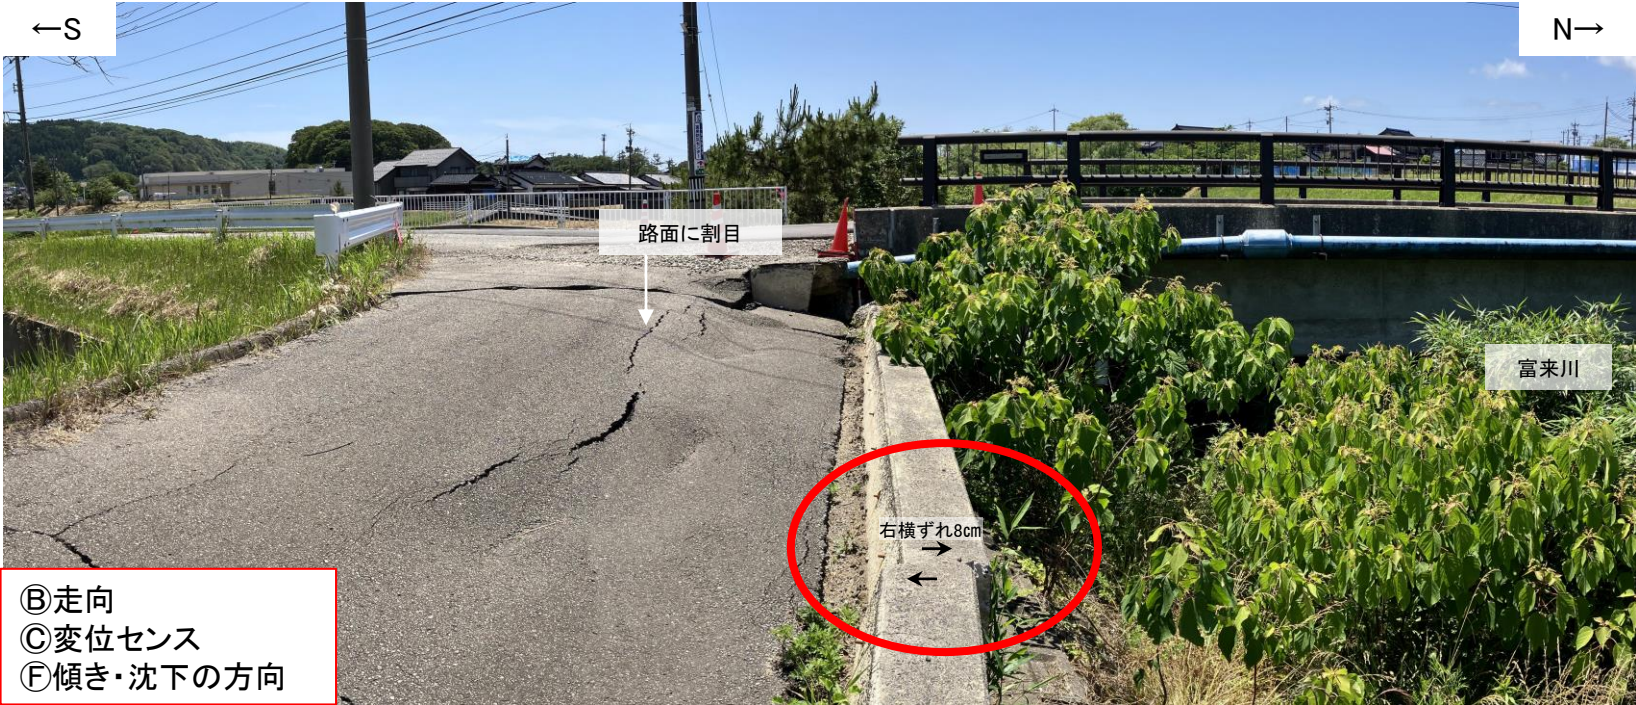
写真72(2024年6月19日撮影)

富来川左岸から西方を望む。路肩の富来川方向への崩落による擁壁の撓みと破断が認められる。  
(赤丸位置 右ずれ変位8cm 破断面の西側が2cm沈下している。)  
路面に富来川南岸断層の走向と調和的な方向の割目あり。

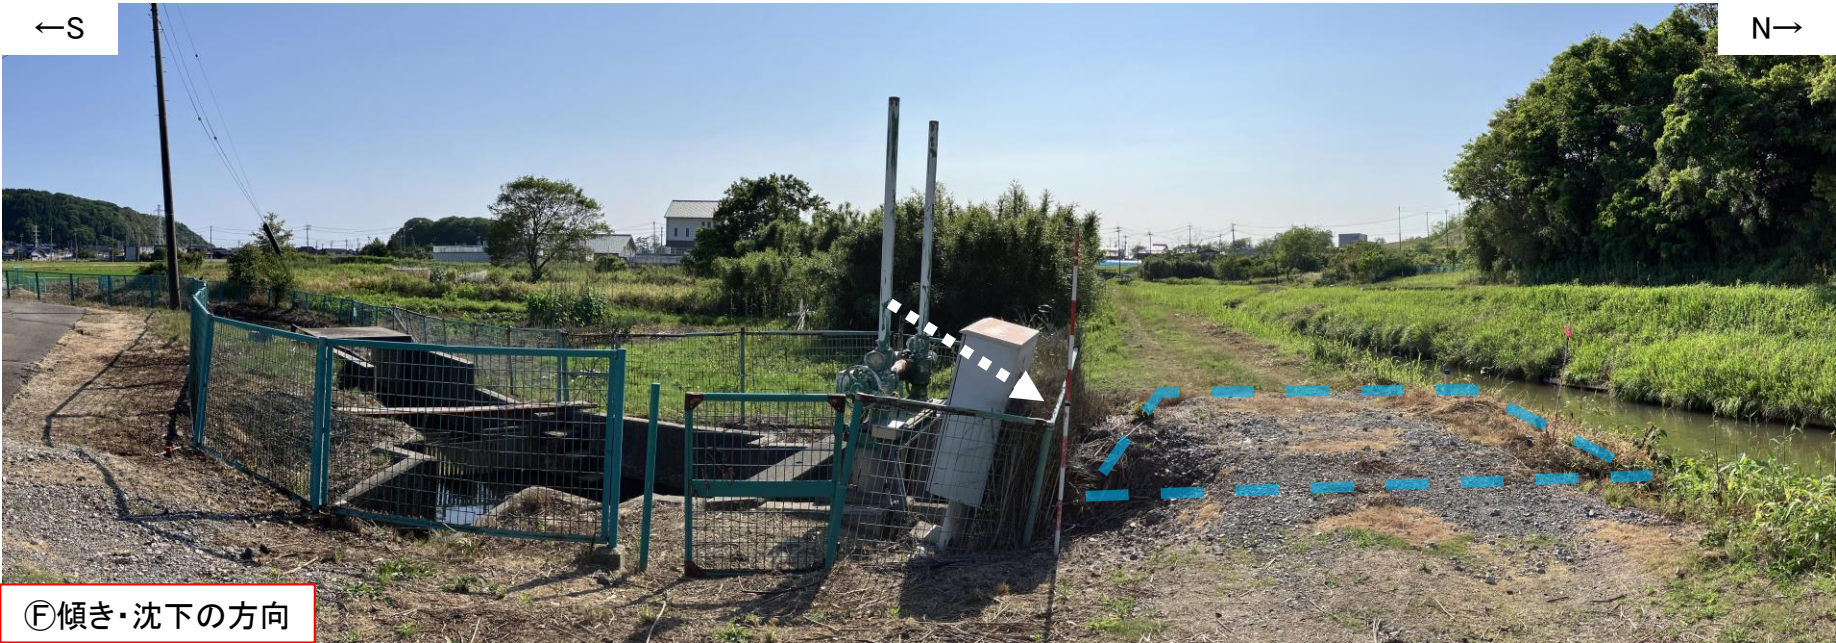
写真73(2024年6月19日撮影)

富来川左岸から西方を望む。水門とフェンスが富来川方向(北東)に傾く(白矢印)。  
暗渠沿い(青破線)は沈下を免れている。

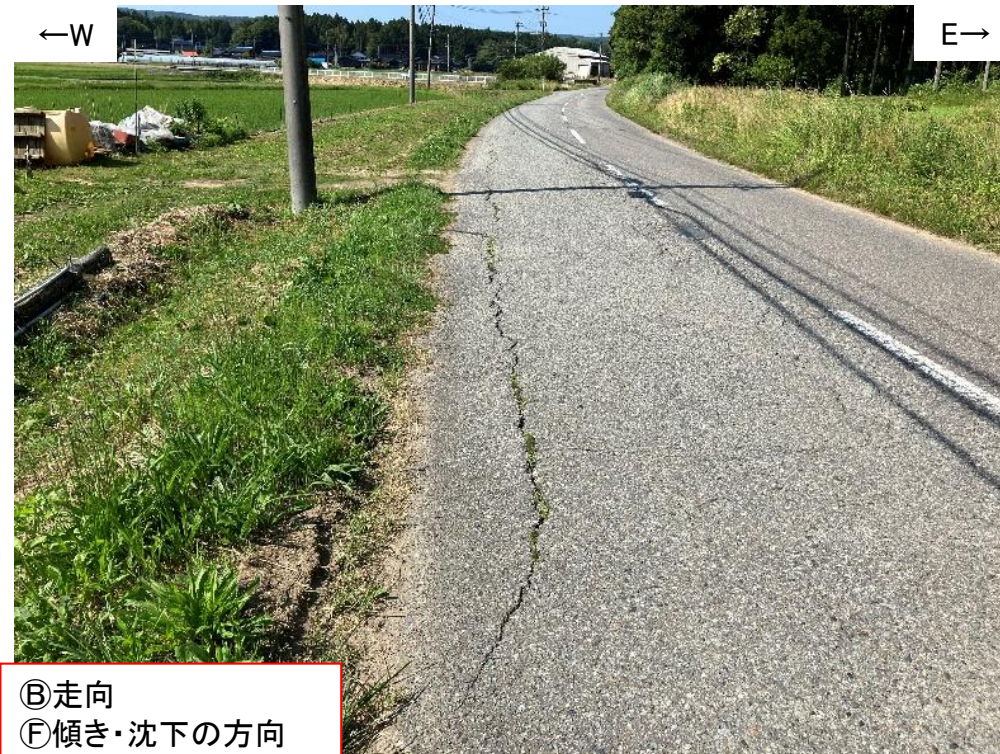
写真74(2024年6月11日撮影)

北方を望む。路肩に富来川南岸断層の走向と調和的でない方向(N-S方向)の開口割目(開口幅最大3cm)が認められる。  
路肩の富来川方向(耕作地側)への崩落が認められる。

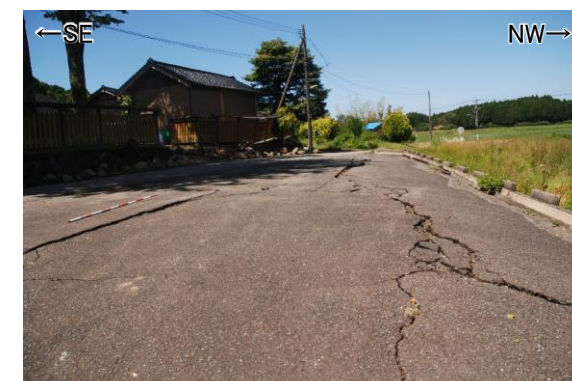
④地点(2024年5月29日撮影)  
円弧状の開口亀裂を伴った北西落ちの変状が認められる。
