大坪川ダム左岸 表土はぎ調査 ルートマップI 写真位置図

大坪川左岸 表土はぎ調査結果 (ルートマップI)

福浦断層以外の破砕部の連続性確認

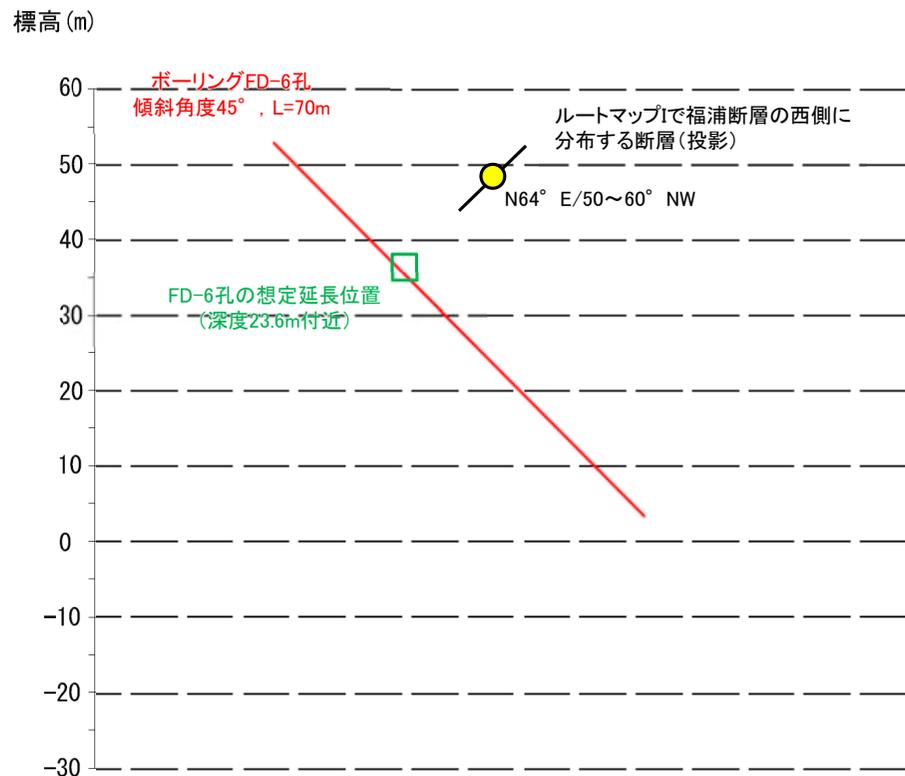
ルートマップI付近 調査位置図

隣接孔 (FD-6孔) の想定延長位置 (23.6m付近) に対応する破砕部が認められない。

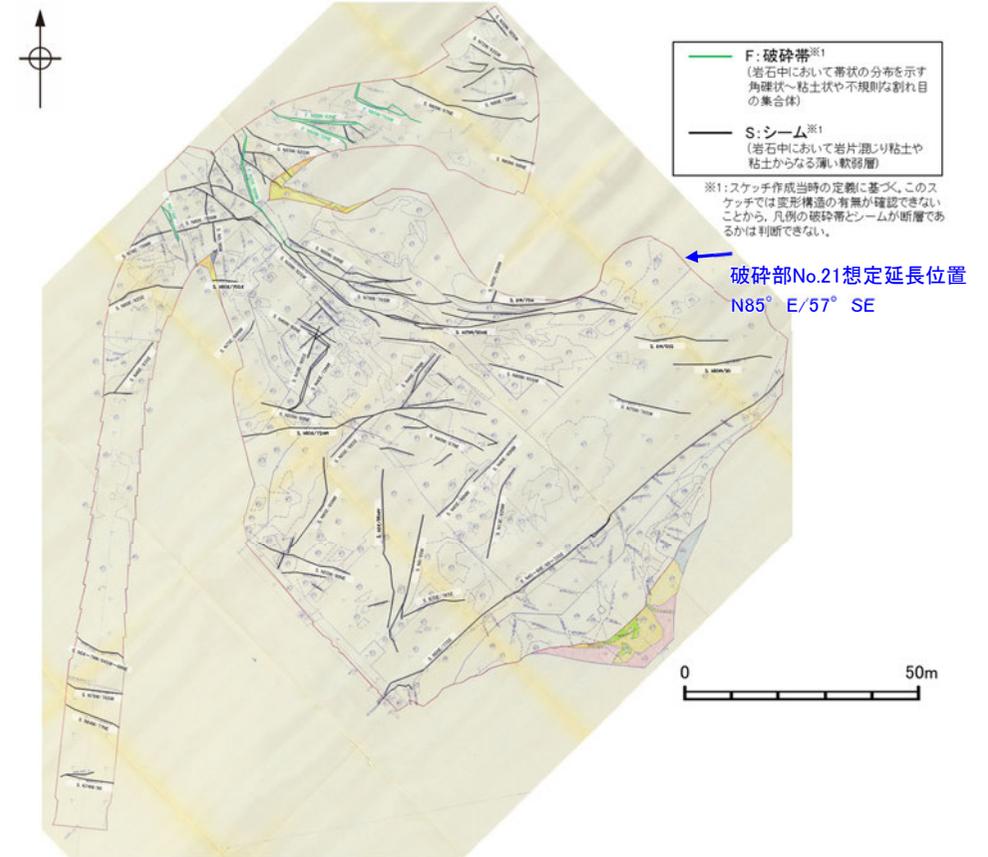
大坪川ダム基礎掘削面スケッチ

走向・傾斜が福浦断層と異なり、大坪川ダム基礎掘削面の想定延長位置に対応する破碎部が認められない。

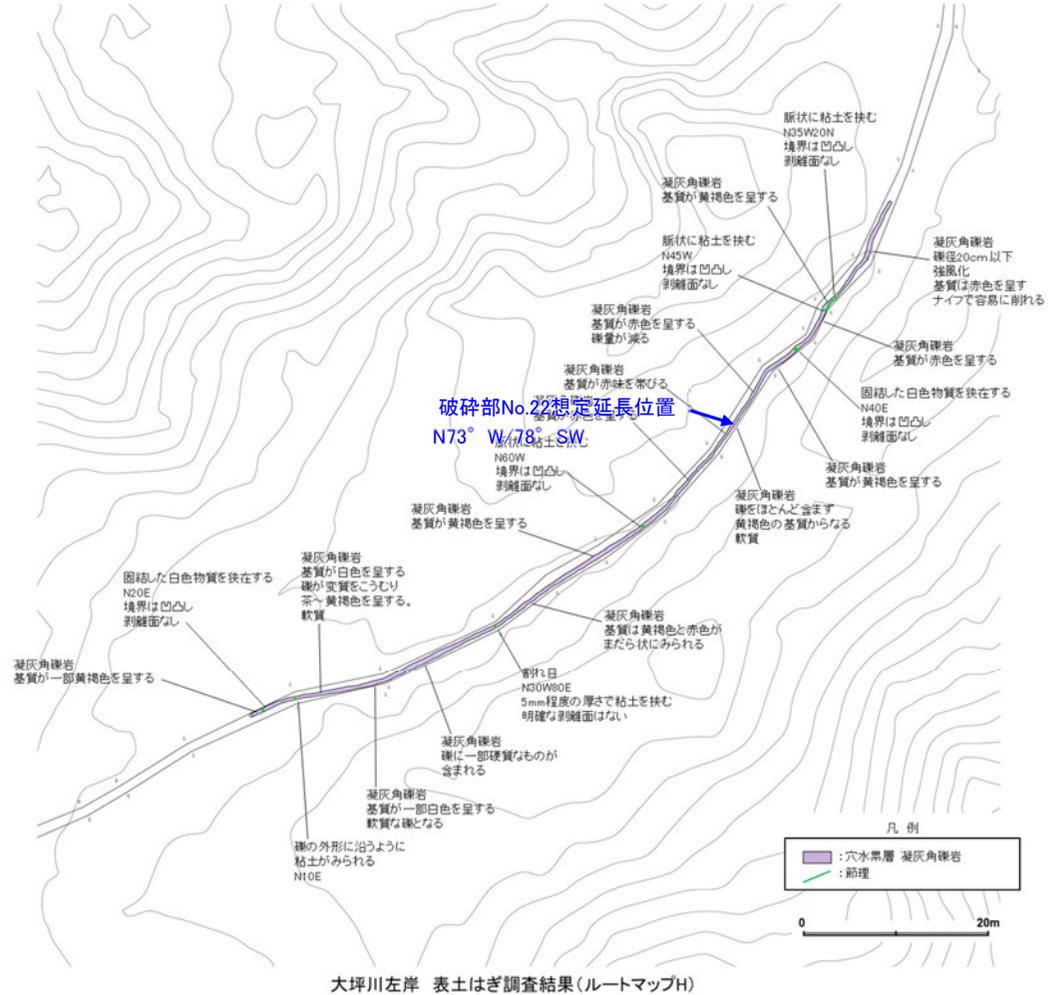
走向・傾斜が福浦断層と異なり、ルートマップHの想定延長位置に対応する破碎部が認められない。

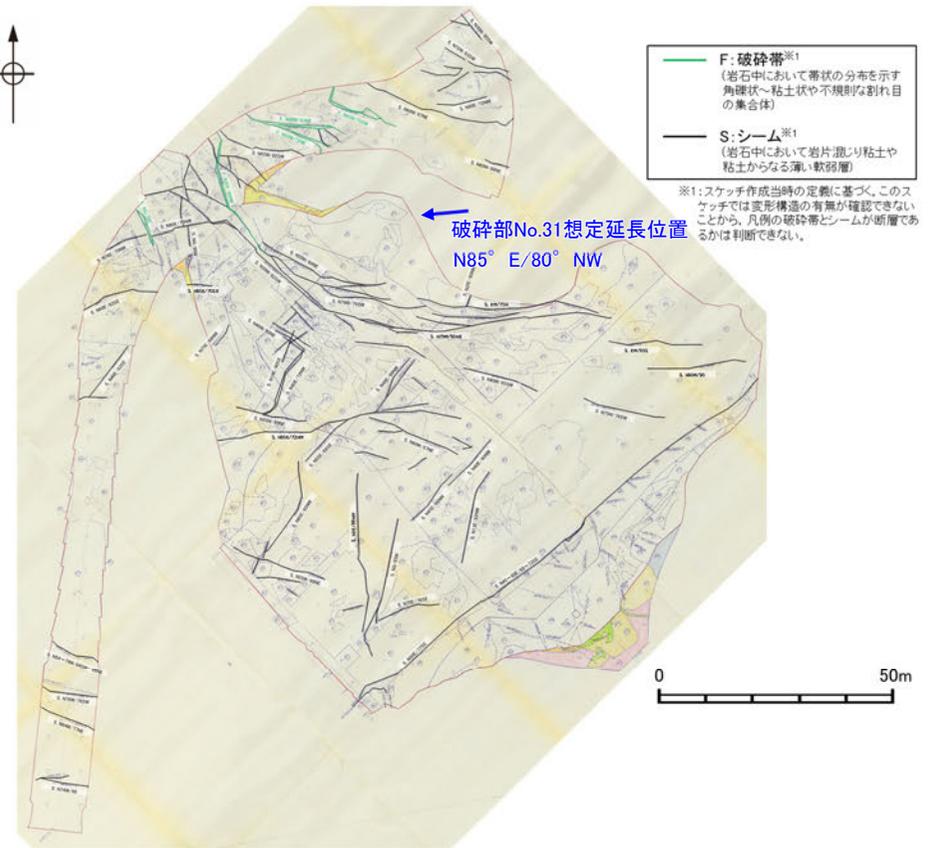
大坪川ダム基礎掘削面スケッチ

走向・傾斜が福浦断層と異なり、大坪川ダム
 基礎掘削面の想定延長位置に対応する破
 砕部が認められない。

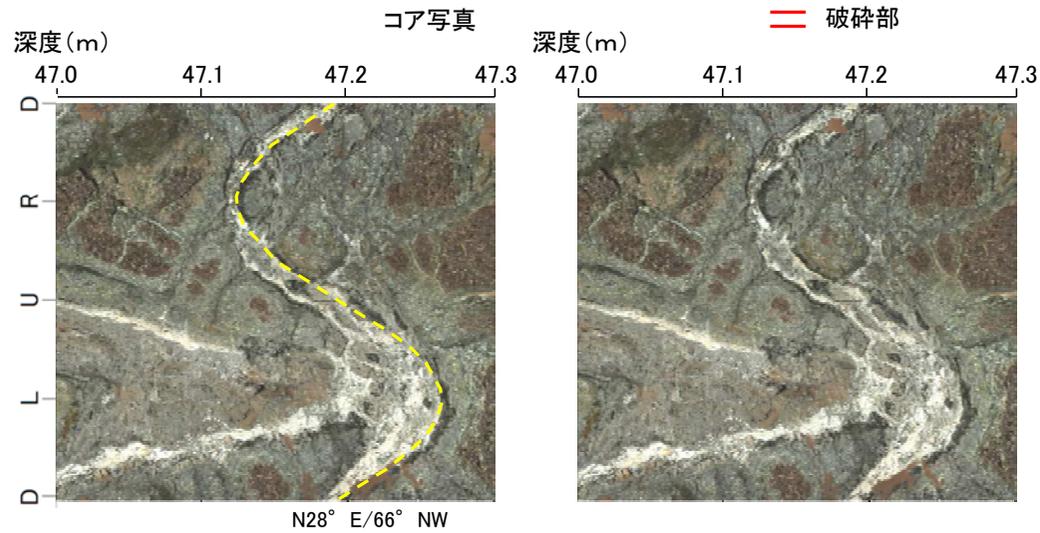
福浦断層と性状が異なり(固結した破碎部のみからなる), 隣接孔(OS-11孔)の想定延長範囲(64.7~70.0m)に対応する破碎部が認められない。

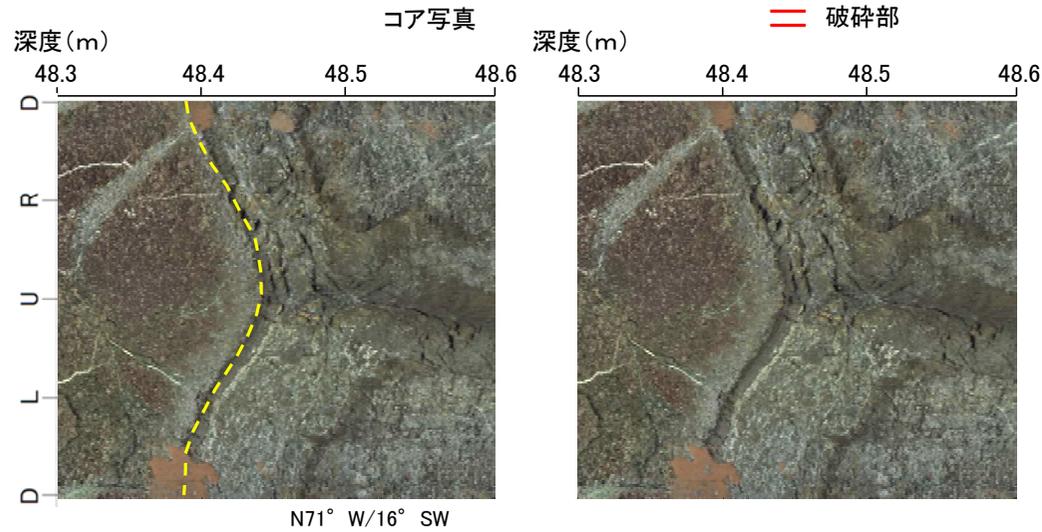
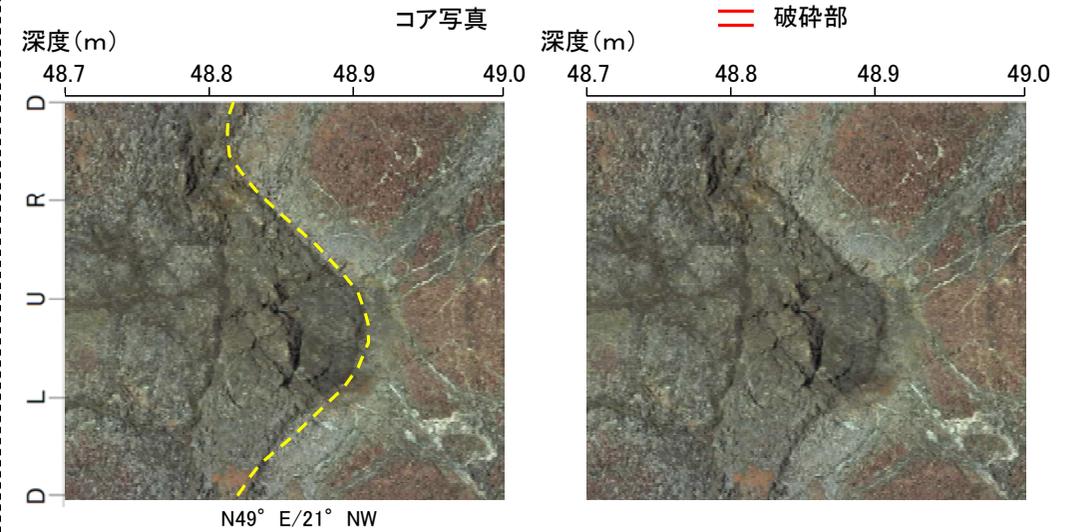
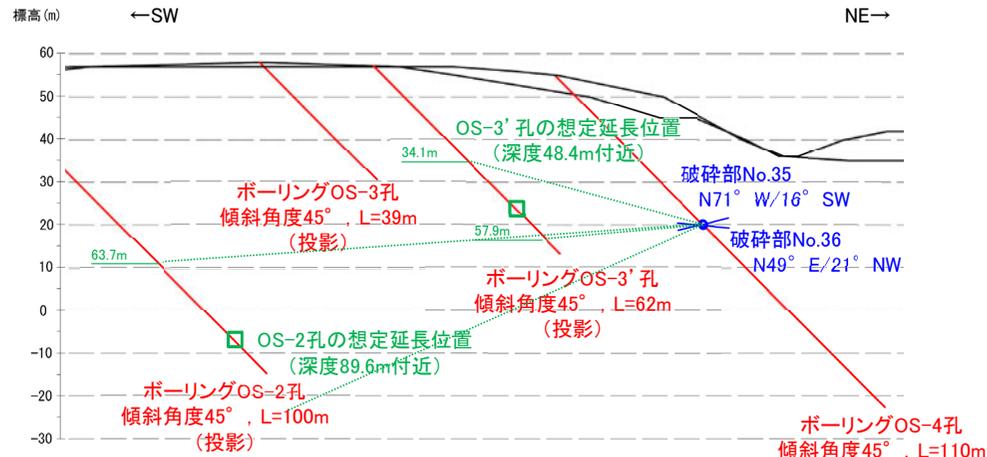
破碎部No.35は、走向・傾斜が福浦断層と異なり、隣接孔(OS-2孔)の想定延長範囲(63.7~100.0m)に対応する破碎部が認められない。

破碎部No.36は、走向・傾斜が福浦断層と異なり、隣接孔(OS-3' 孔)の想定延長範囲(34.1~57.9m)に対応する破碎部が認められない。

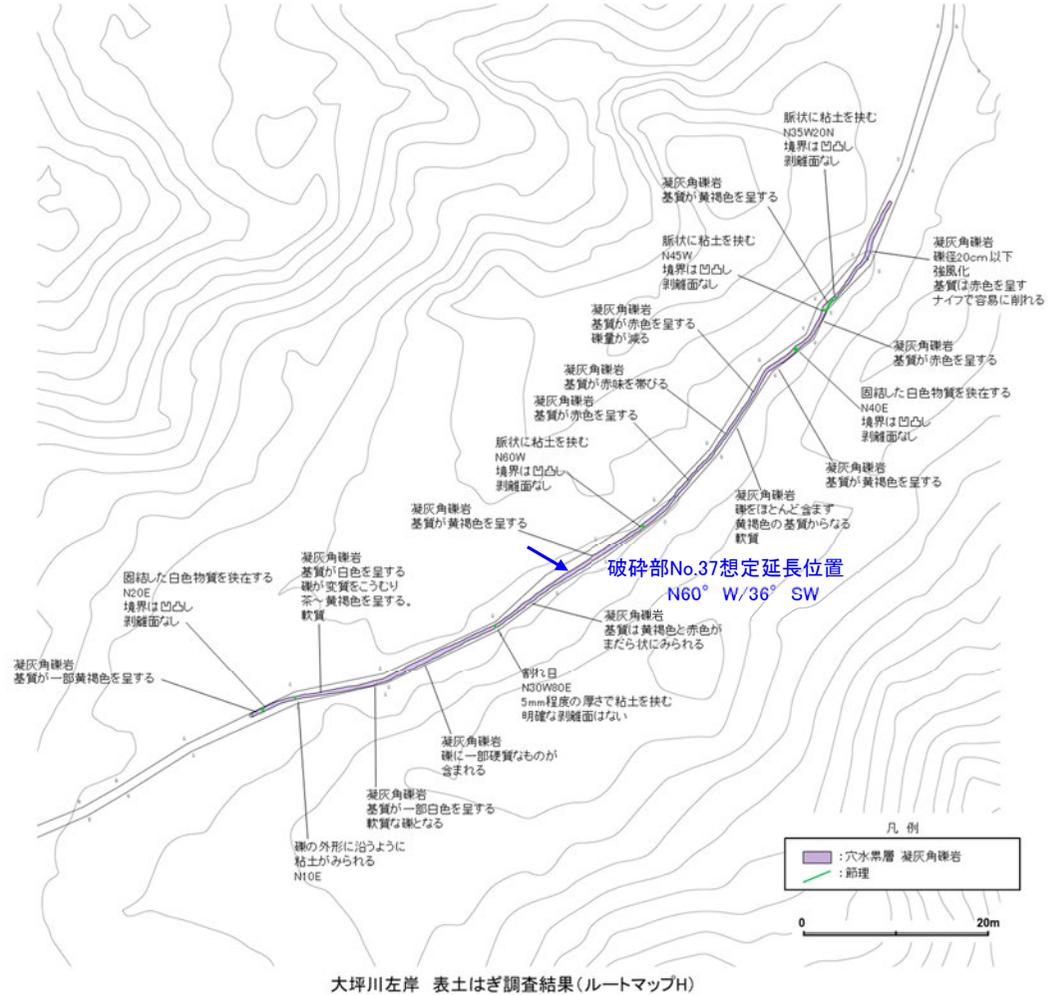
走向・傾斜が福浦断層と異なり、ルートマップHの想定延長位置に対応する破碎部が認められない。

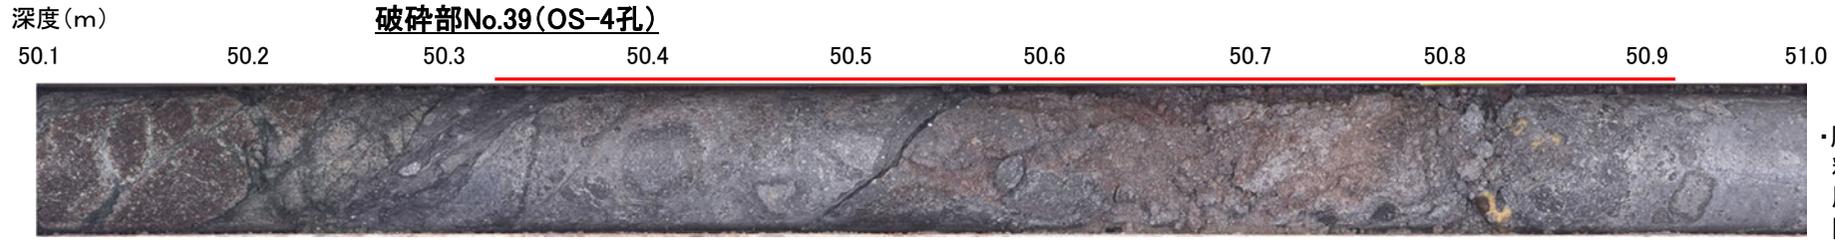
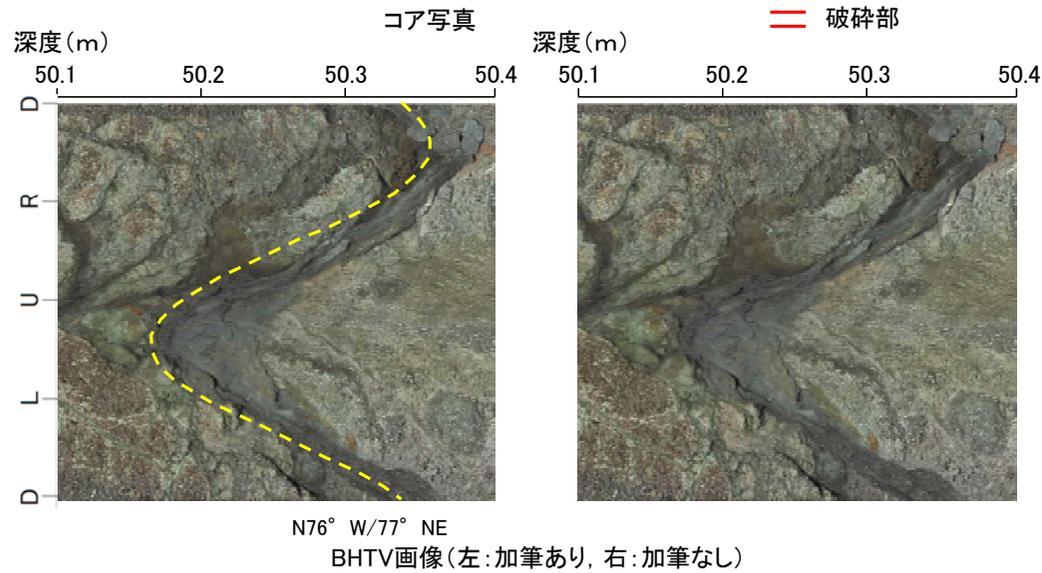
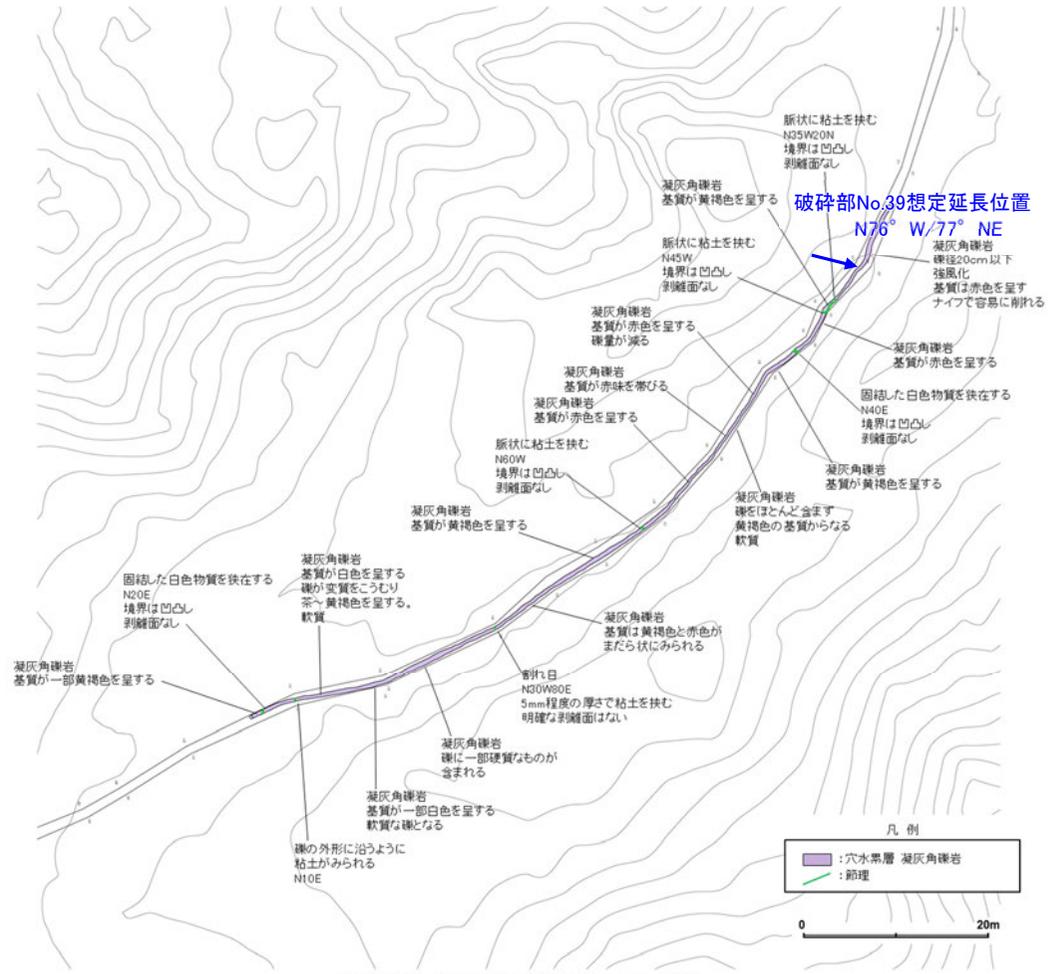
大坪川左岸 表土はぎ調査結果(ルートマップH)

・厚さ2.2~3.4cmの粘土状破碎部及び厚さ27~30cmの固結した破碎部

走向・傾斜が福浦断層と異なり、ルートマップHの想定延長位置に対応する破碎部が認められない。

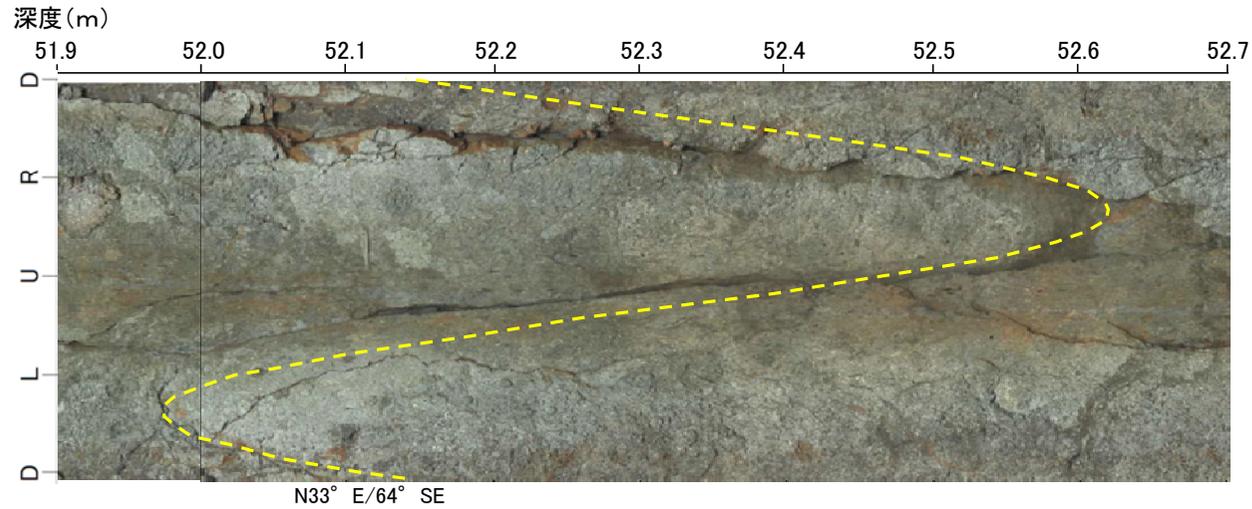
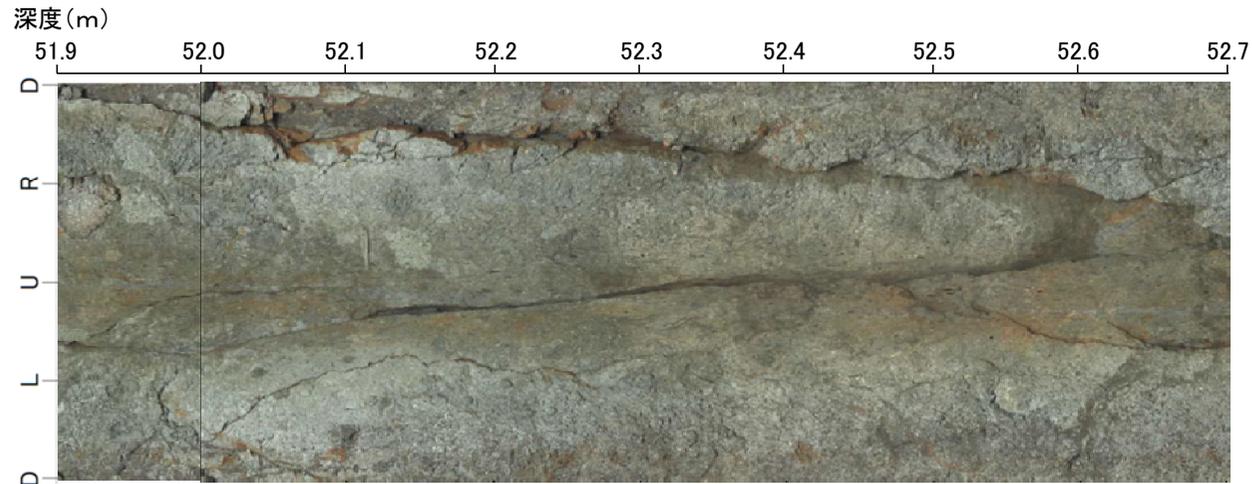
・厚さ0.2~1.2cmの
角礫状破碎部

走向・傾斜が福浦断層と異なり、隣接孔(OS-11孔)の想定延長範囲(57.9~65.9m)に対応する破碎部が認められない。

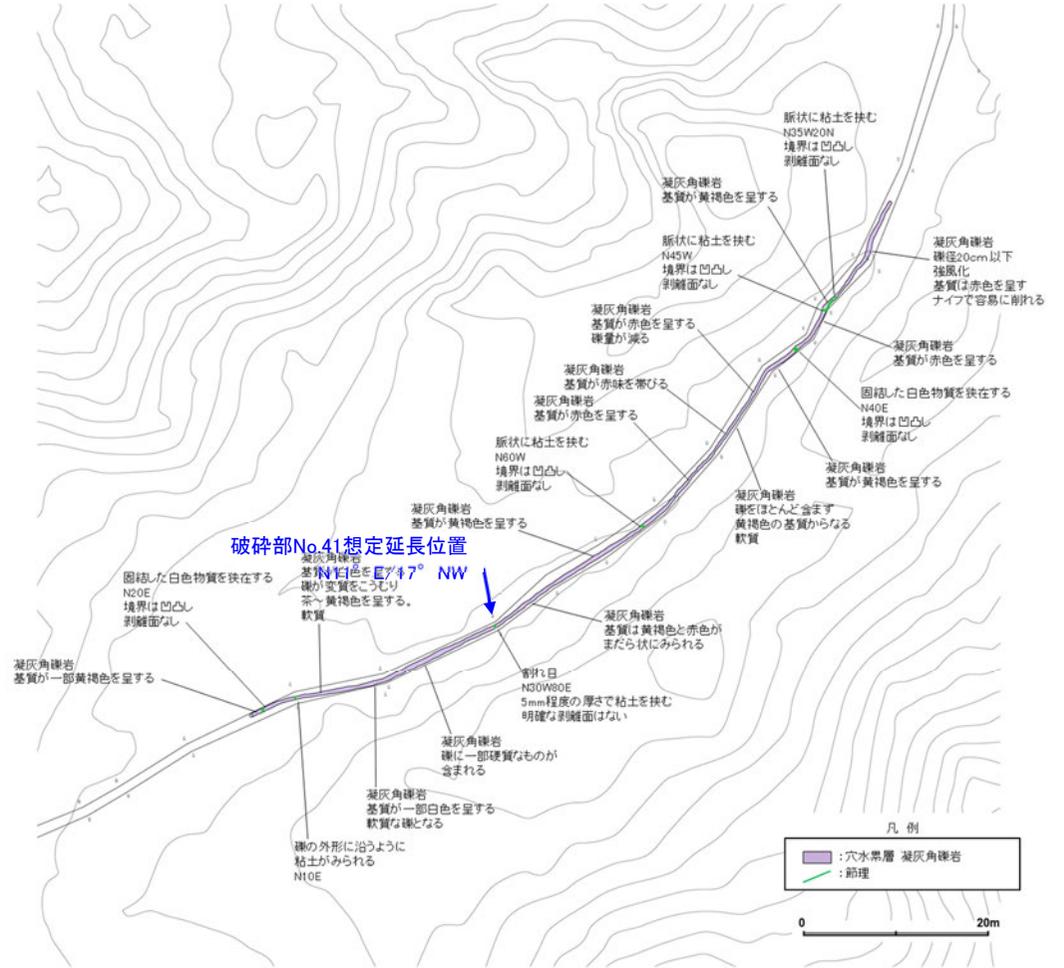
・厚さ10~16cmの砂状破碎部

走向・傾斜が福浦断層と異なり、ルートマップHの想定延長位置に対応する破碎部が認められない。

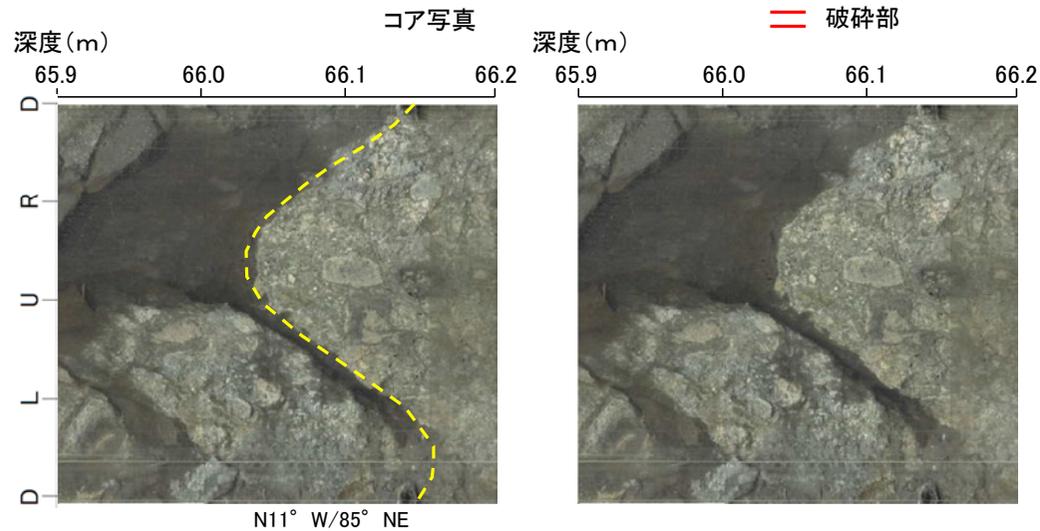
・厚さ0.1~0.4cmの暗灰色の粘土状破碎部
及び厚さ6.5~10cmの暗灰から黒色の粘土
状破碎部及び厚さ14~23cmの固結した破
碎部

走向・傾斜が福浦断層と異なり、隣接孔(F-1' 孔)の想定延長範囲(67.8~70.3m)に対応する破碎部が認められない。

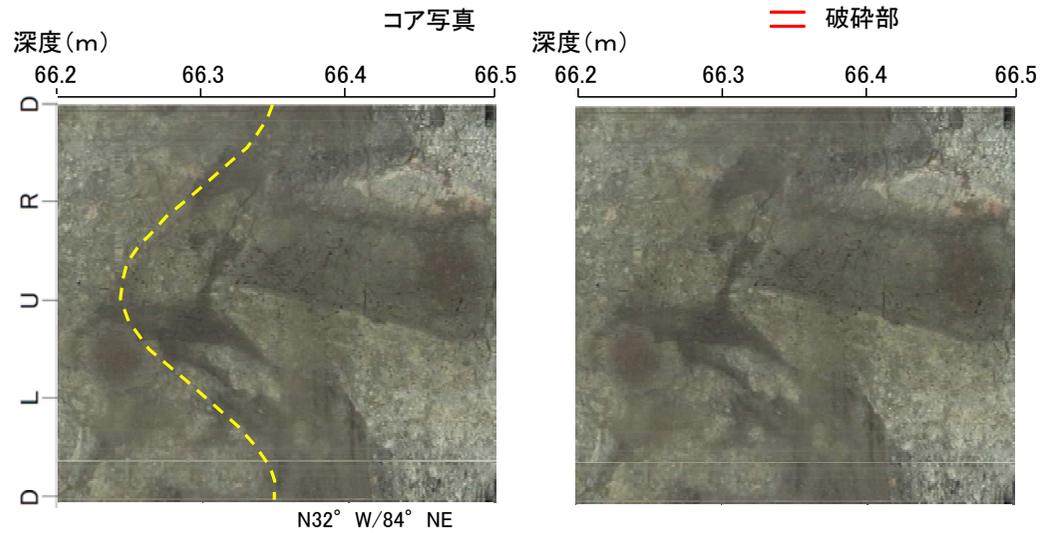
走向・傾斜が福浦断層と異なり、隣接孔(FD-3孔)の想定延長範囲(35.4~41.3m)に対応する破碎部が認められない。

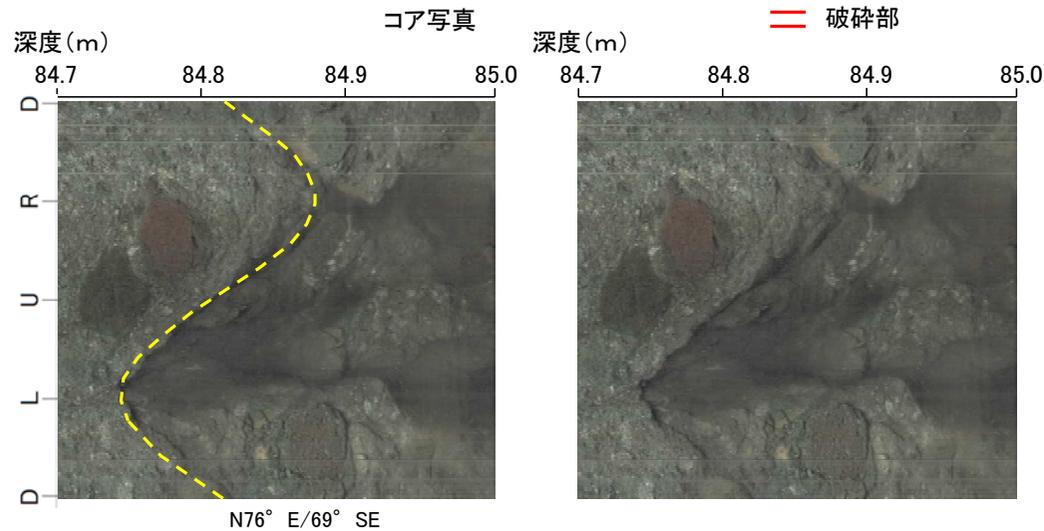
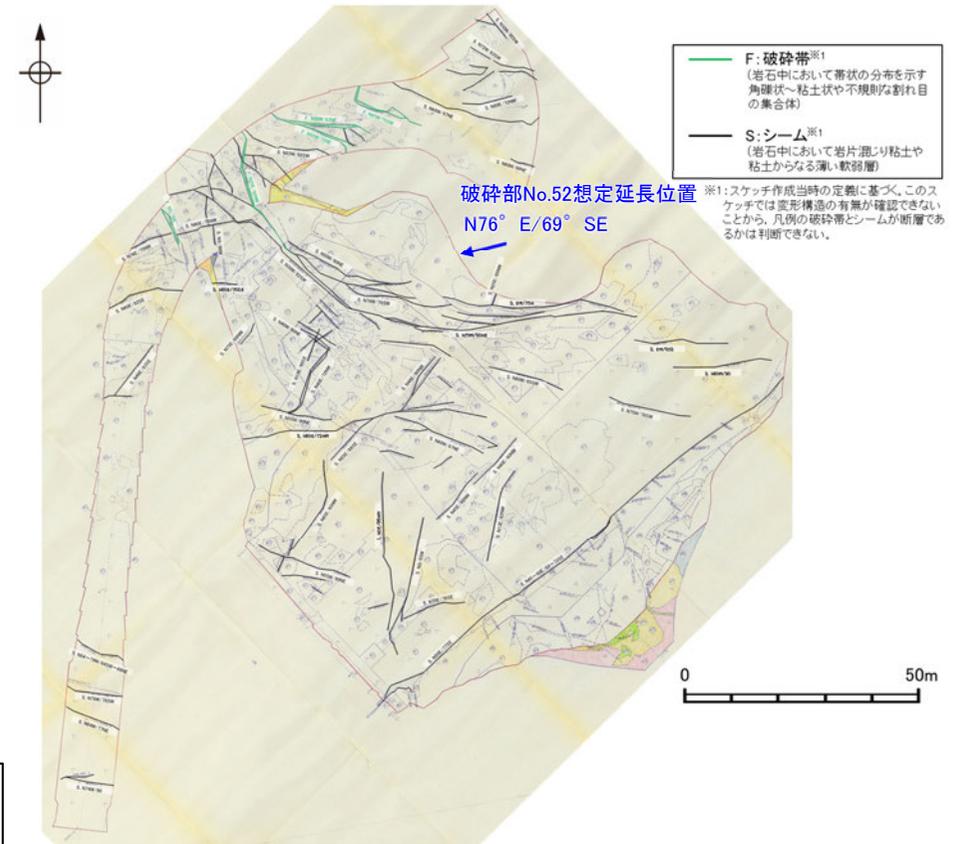
大坪川ダム基礎掘削面スケッチ

・厚さ1.8~2.6cmの暗灰色の角礫状破碎部及び
 厚さ9.0cmの暗灰~黒色の角礫状破碎部及び
 26~28cmの固結した破碎部

走向・傾斜が福浦断層と異なり、大坪川ダム基礎掘削面の想定延長位置に対応する破碎部が認められない。

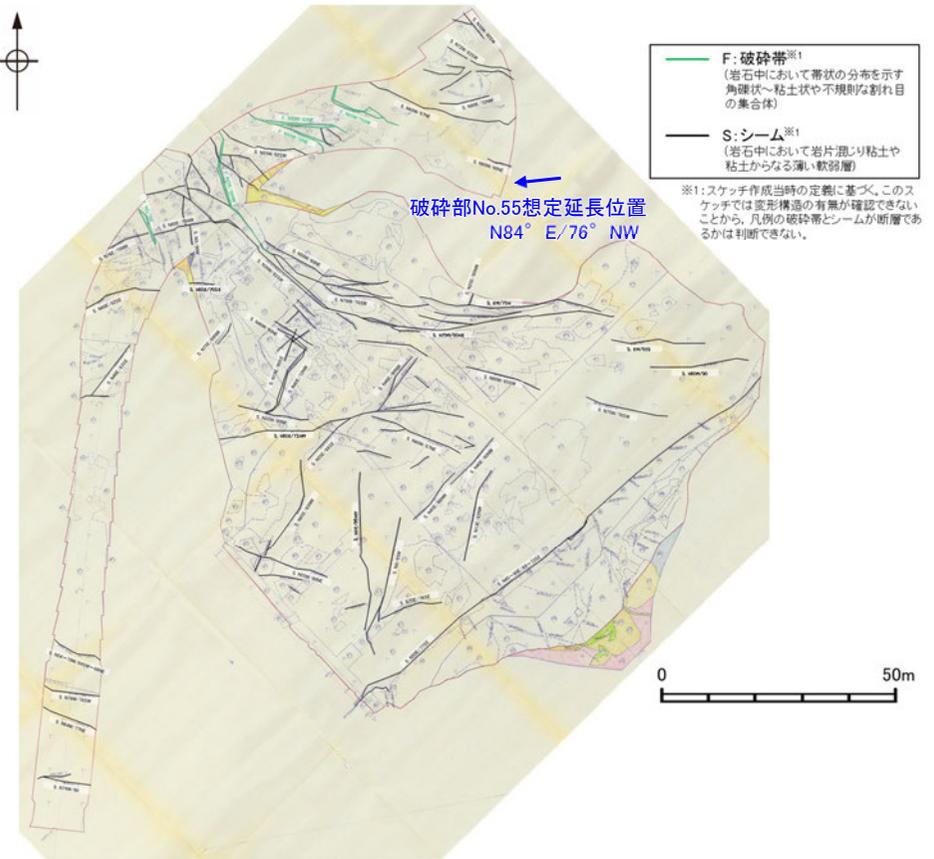
大坪川ダム基礎掘削面スケッチ

・厚さ0.2~1.9cmの粘土状破碎部及び
 厚さ3.3~4.4cmの固結した破碎部

走向・傾斜が福浦断層と異なり、大坪川ダム基礎掘削面の想定延長位置に対応する破碎部が認められない。

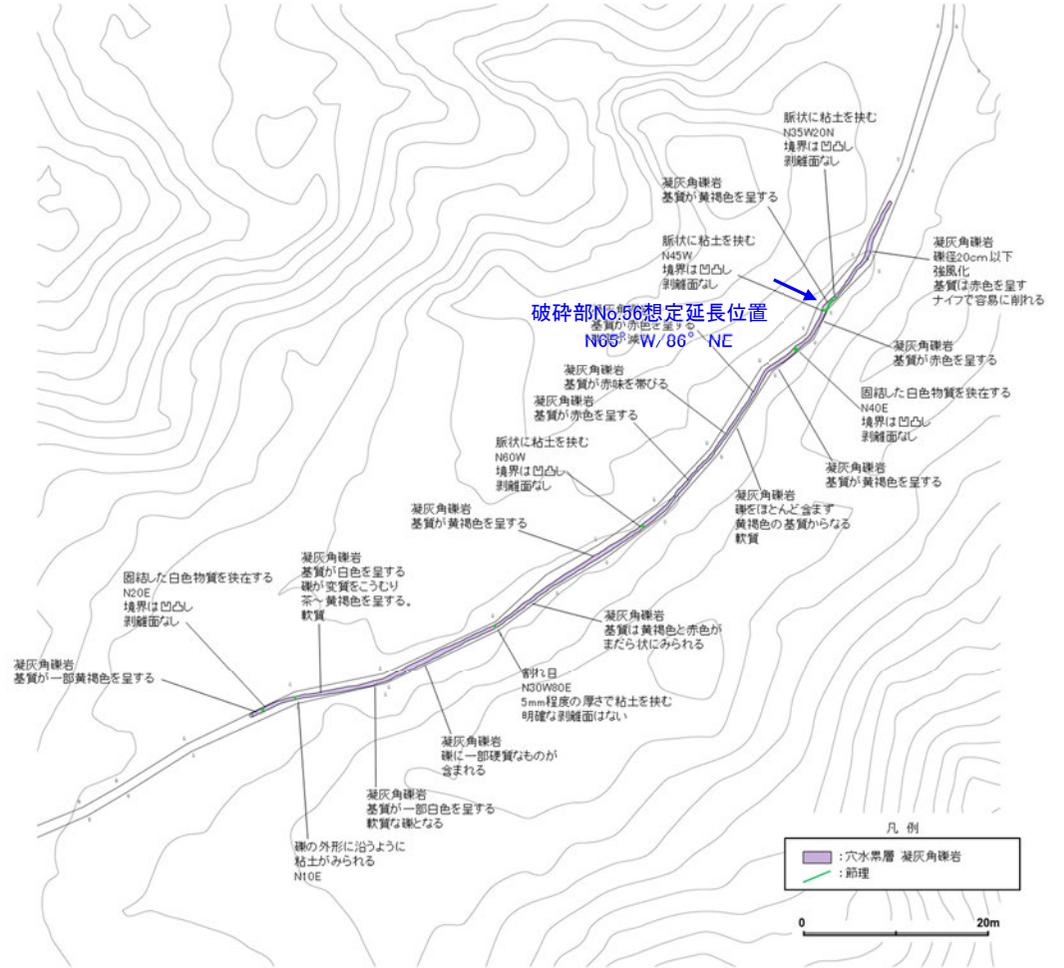
・厚さ0.1~0.3cmの粘土状破碎部及び厚さ2.0~3.2cmの固結した破碎部

走向・傾斜が福浦断層と異なり、ルートマップHの想定延長位置に対応する破碎部が認められない。

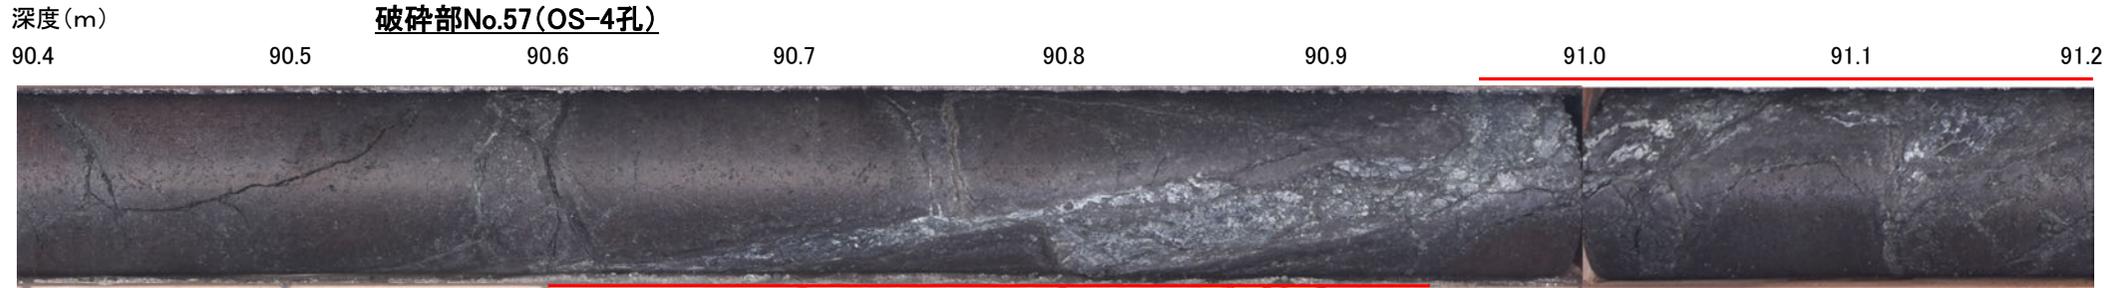
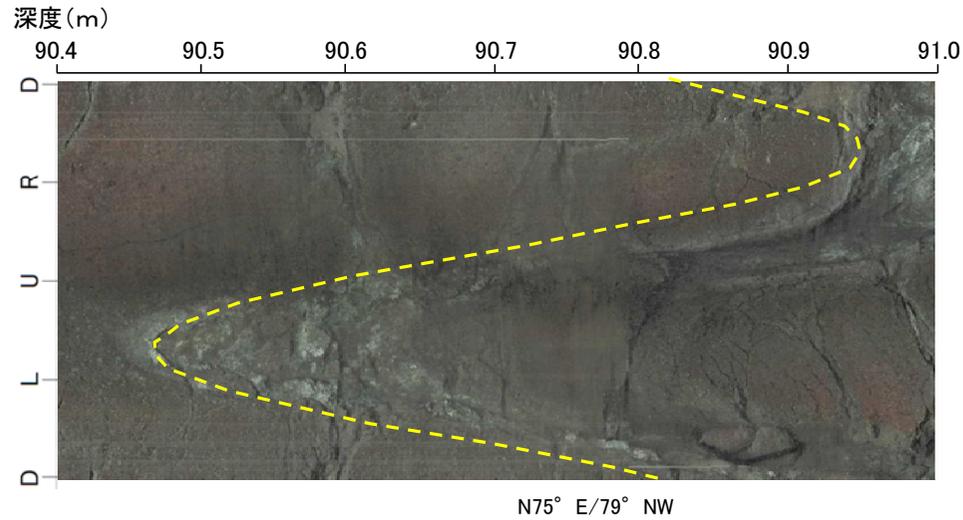
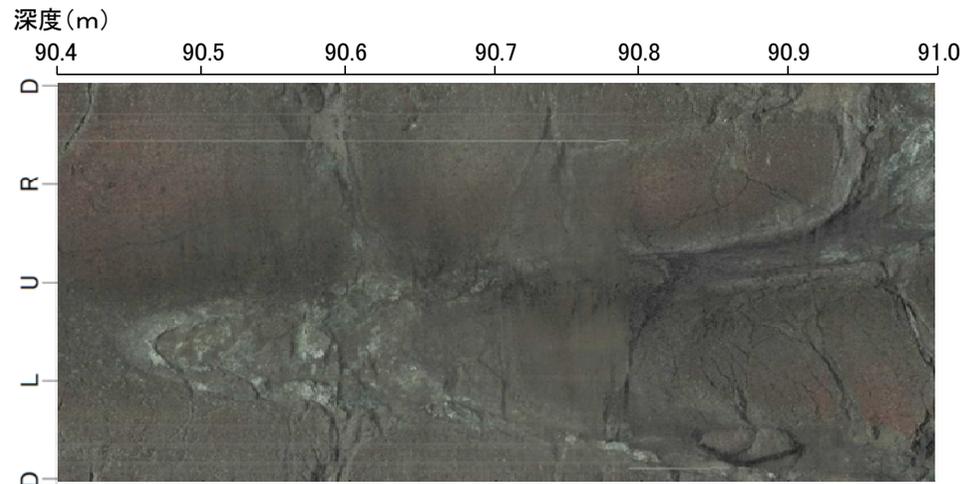
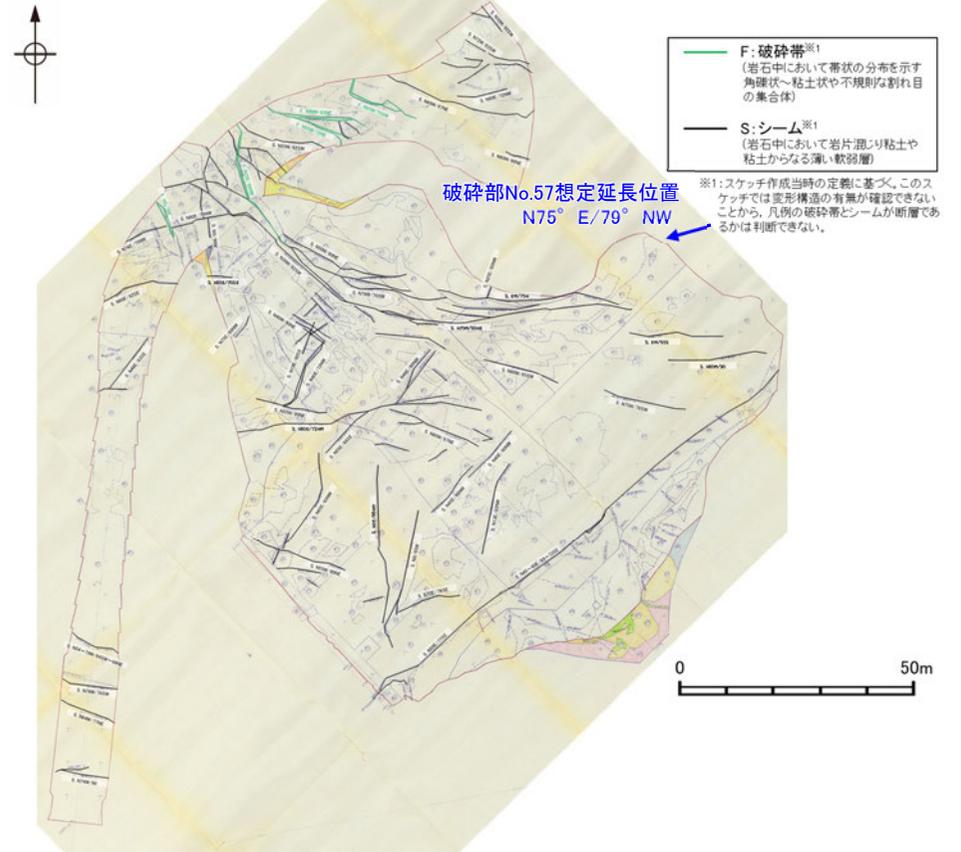
大坪川ダム基礎掘削面スケッチ

・厚さ0.3~0.8cmの粘土状破碎部及び
厚さ5.4~5.9cmの固結した破碎部

走向・傾斜が福浦断層と異なり、大坪川ダム基礎掘削面の想定延長位置に対応する破碎部が認められない。

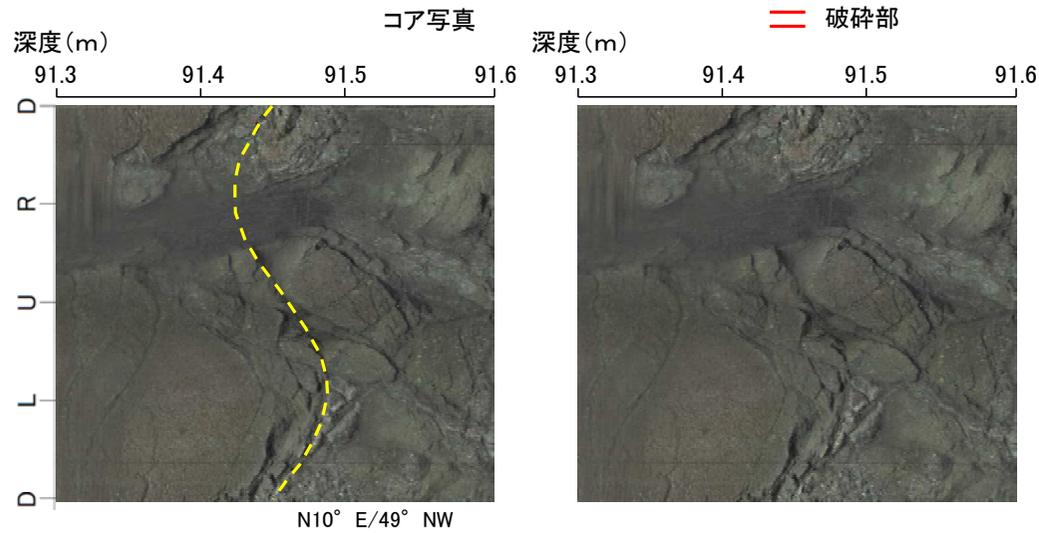
走向・傾斜が福浦断層と異なり、隣接孔(FD-3孔)の想定延長位置(0.0~19.5m)に対応する破碎部が認められない。

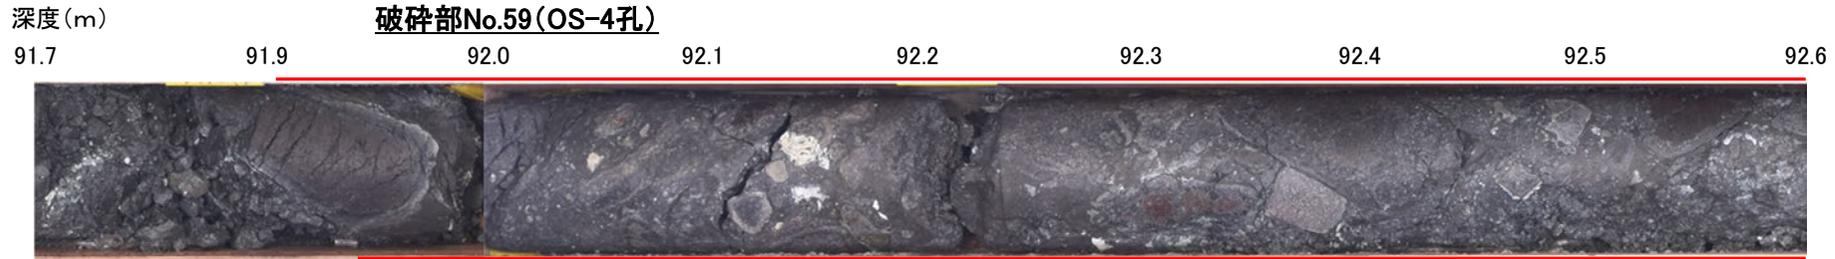
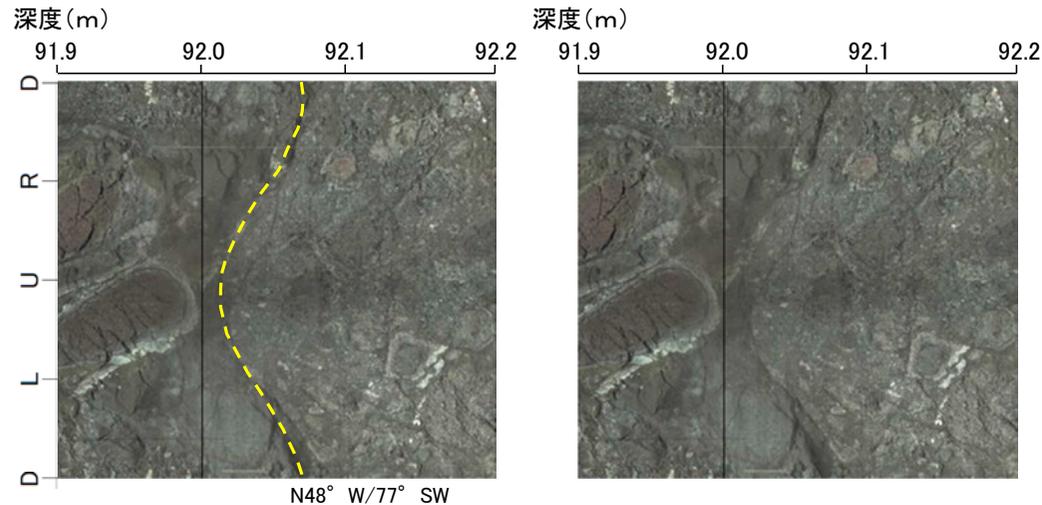
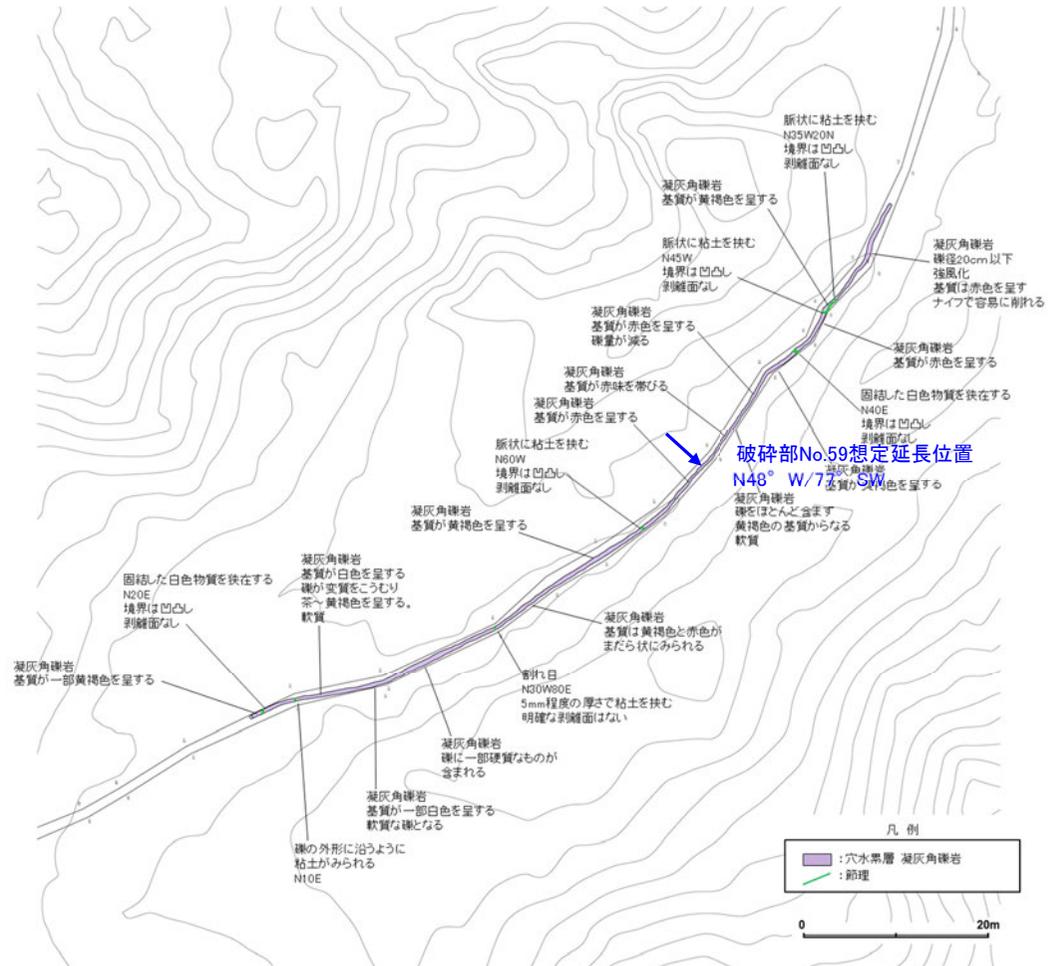
大坪川左岸 表土はぎ調査結果(ルートマップH)

・厚さ3.8~6.9cmの角礫状破碎部及び
厚さ0.2~1.0cmの粘土状破碎部及び
厚さ60~63cmの固結した破碎部

走向・傾斜が福浦断層と異なり, ルートマップHの想定延長位置に対応する破碎部が認められない。

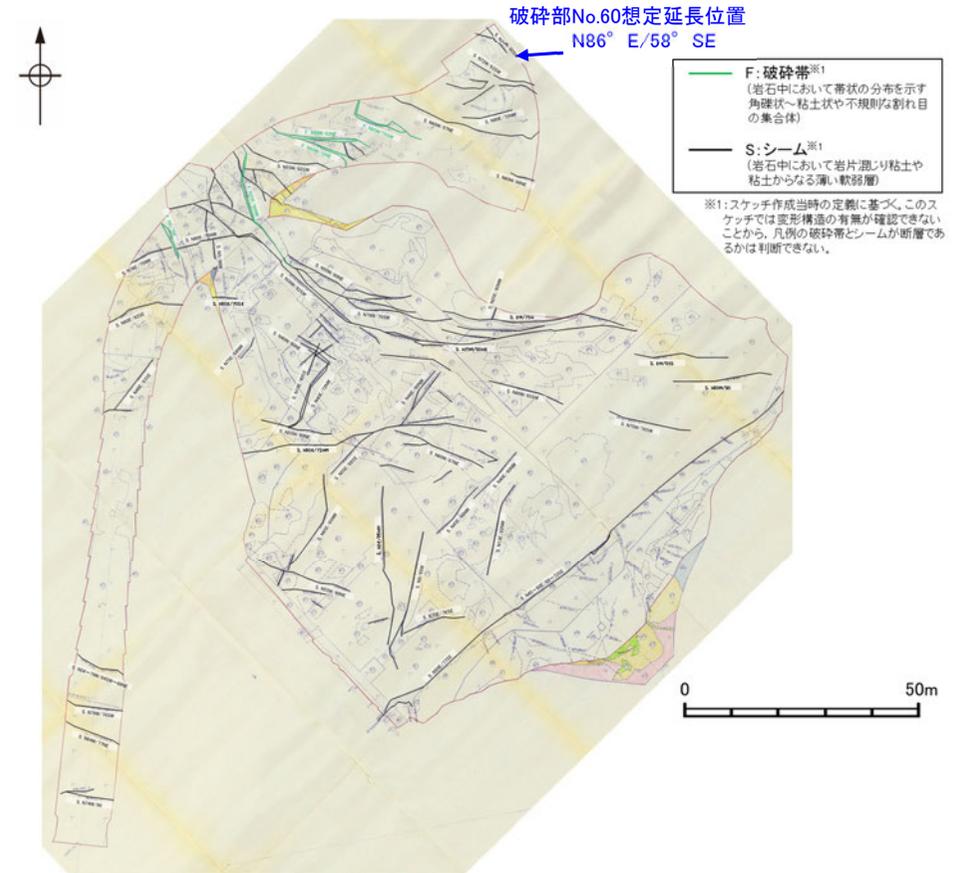
大坪川ダム基礎掘削面スケッチ

走向・傾斜が福浦断層と異なり、大坪川ダム基礎掘削面の想定延長位置に対応する破碎部が認められない。

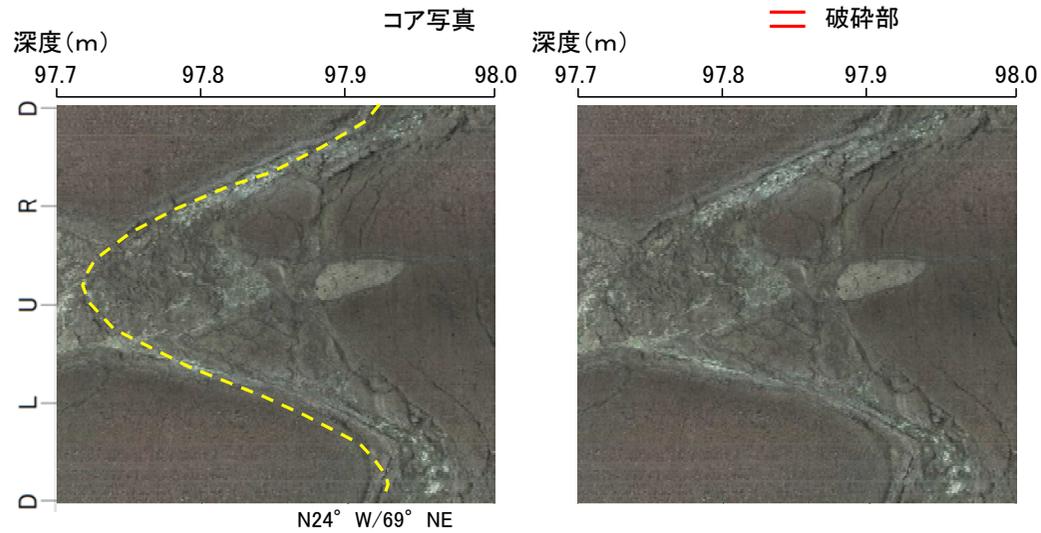
走向・傾斜が福浦断層と異なり、隣接孔(FD-3孔)の想定延長範囲(0.0~35.6m)に対応する破碎部が認められない。

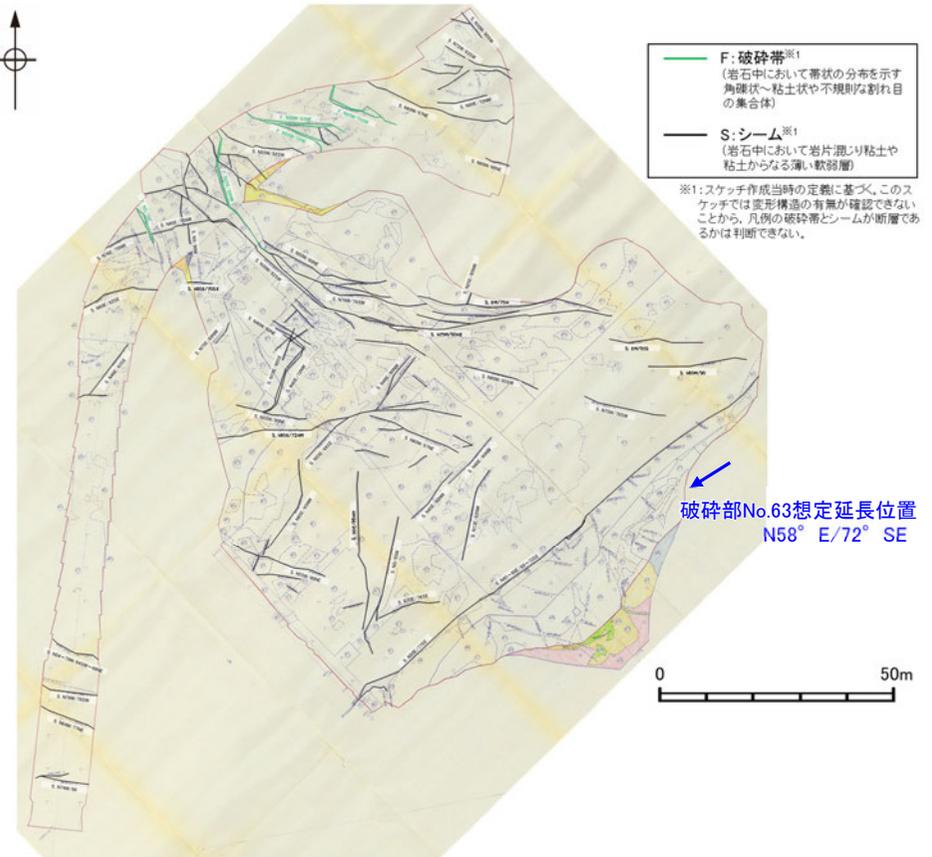
大坪川ダム基礎掘削面スケッチ

・厚さ5.0~5.4cmの砂状破碎部

走向・傾斜が福浦断層と異なり、大坪川ダム基礎掘削面の想定延長位置に対応する破碎部が認められない。
