大坪川ダム左岸 表土はぎ調査 ルートマップI 写真位置図

大坪川左岸 表土はぎ調査結果 (ルートマップI)

福浦断層以外の破砕部の連続性確認

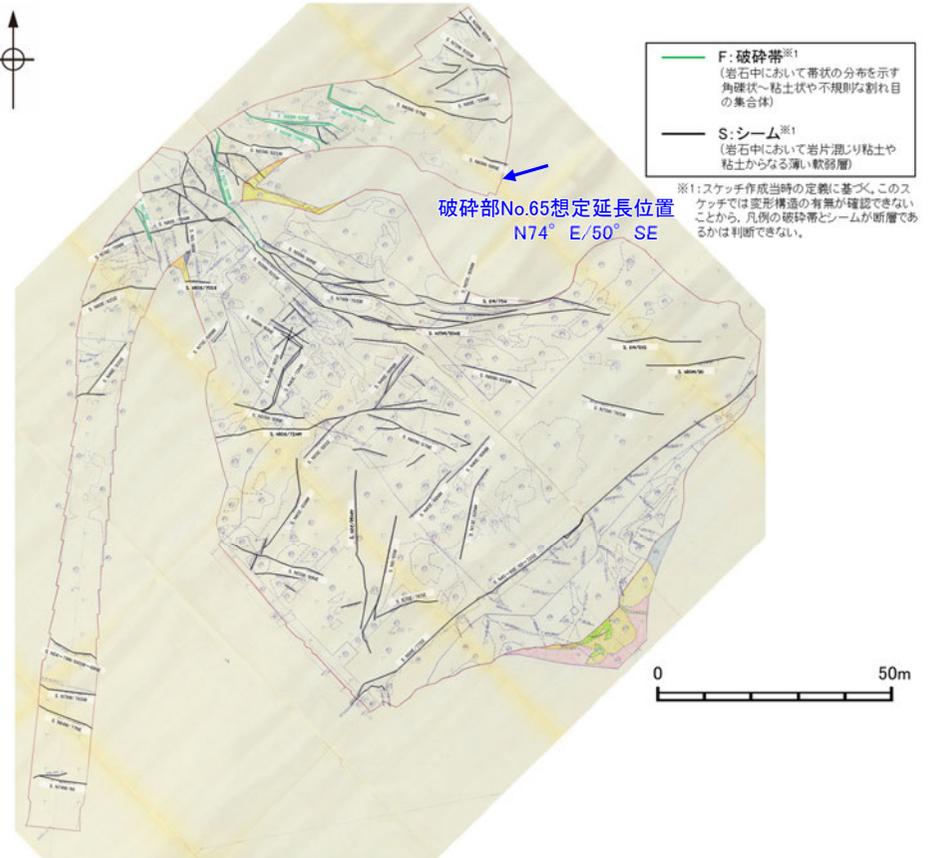
大坪川ダム基礎掘削面スケッチ

・厚さ1.2~1.4cmの粘土状破碎部及び厚さ3.0~4.0cmの固結した破碎部

走向・傾斜が福浦断層と異なり、大坪川ダム基礎掘削面の想定延長位置に対応する破碎部が認められない。

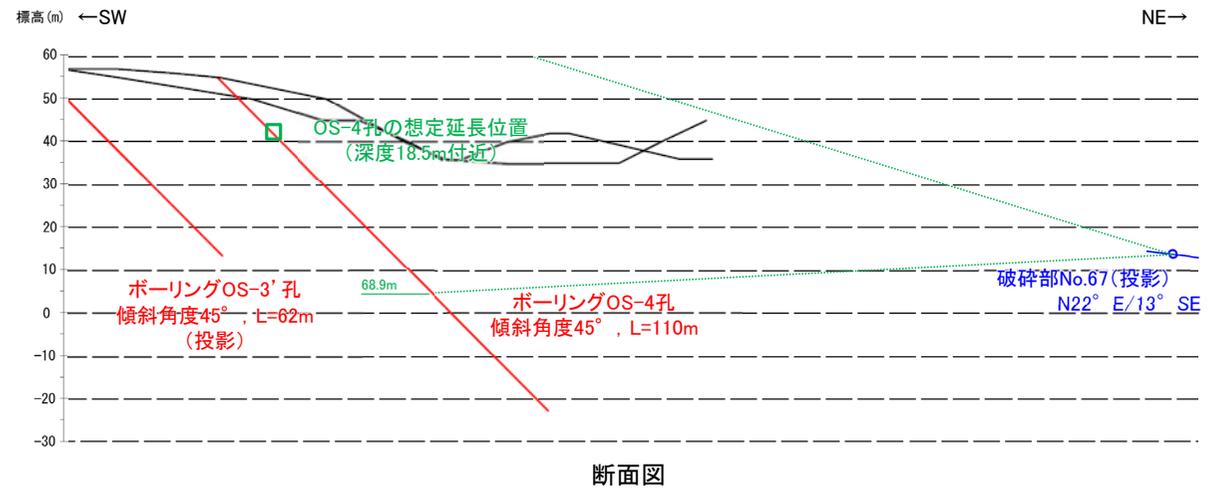
走向・傾斜が福浦断層と異なり、隣接孔(OS-4孔)の想定延長範囲(0.0~68.9m)に対応する破碎部が認められない。

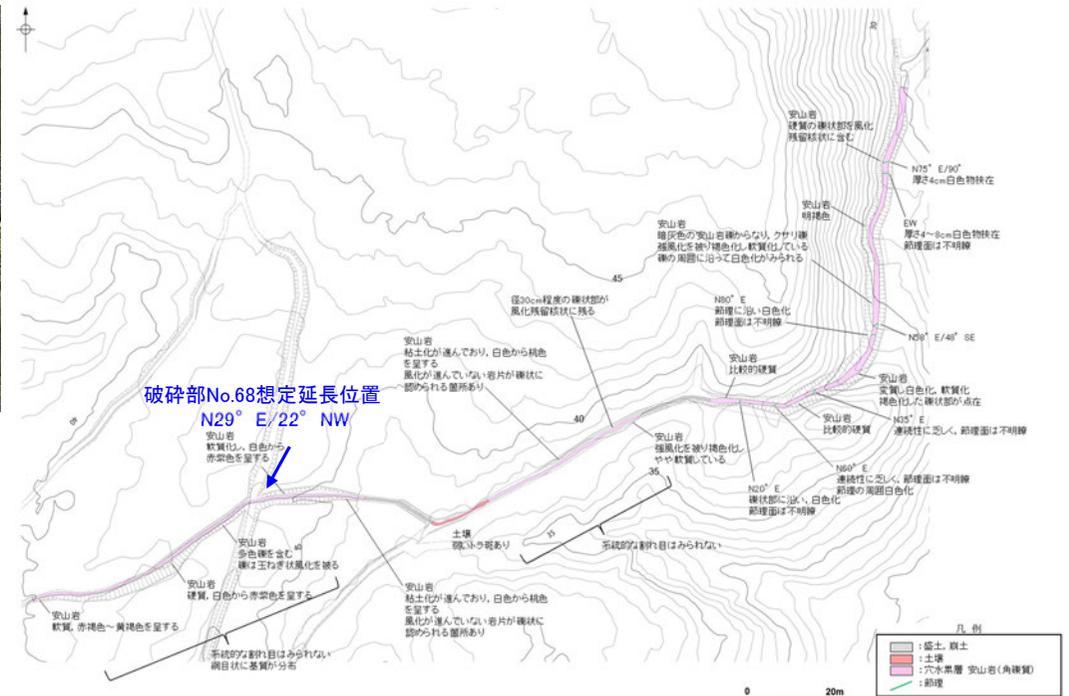
表土はぎ調査結果(ルートマップ)

・厚さ1.5cmの粘土状破碎部及び
厚さ10.5cmの固結した破碎部

走向・傾斜が福浦断層と異なり、ルートマップFの想定延長位置に対応する破碎部が認められない。

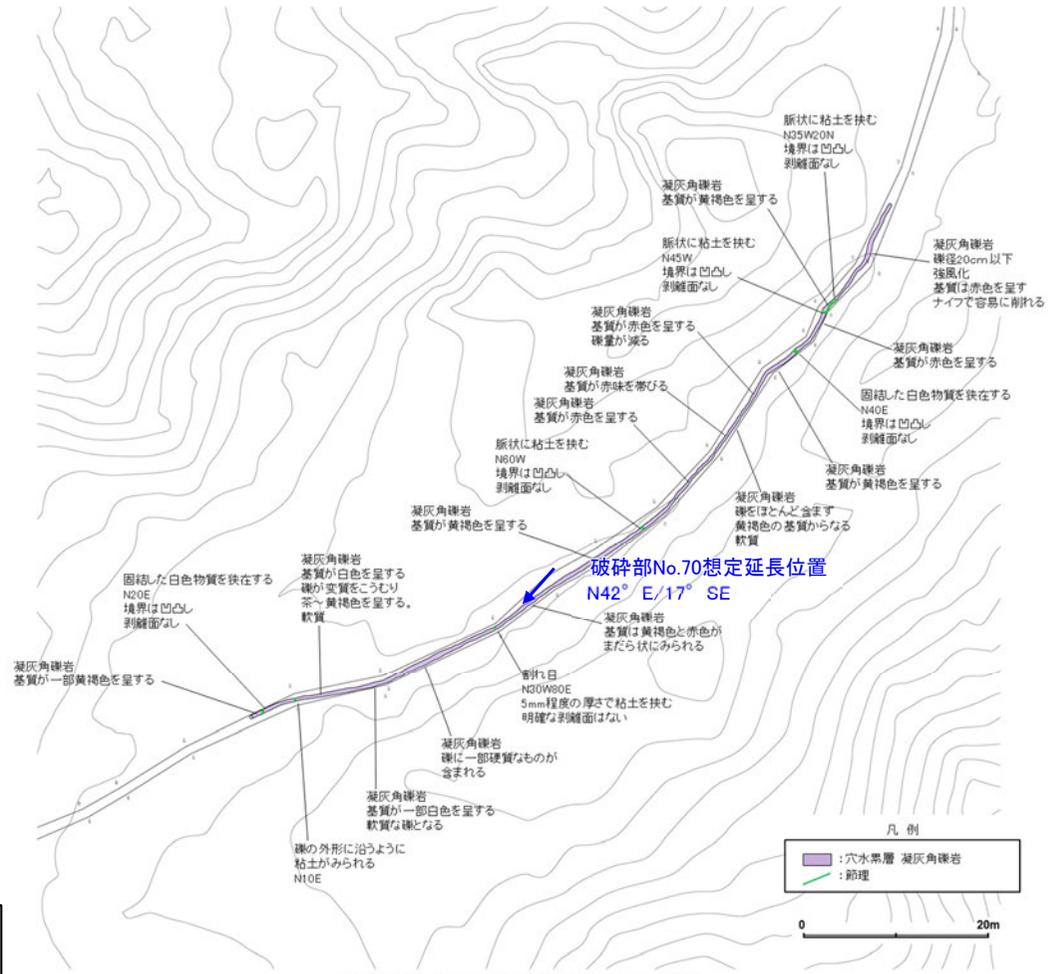
・厚さ1.0cmの粘土状破砕部及び
 厚さ12cmの固結した破砕部

走向・傾斜が福浦断層と異なり、ルートマップHの想定延長位置に対応する破砕部が認められない。
