## 志賀原子力発電所2号機 ブローアウトパネルの一時的な開閉について

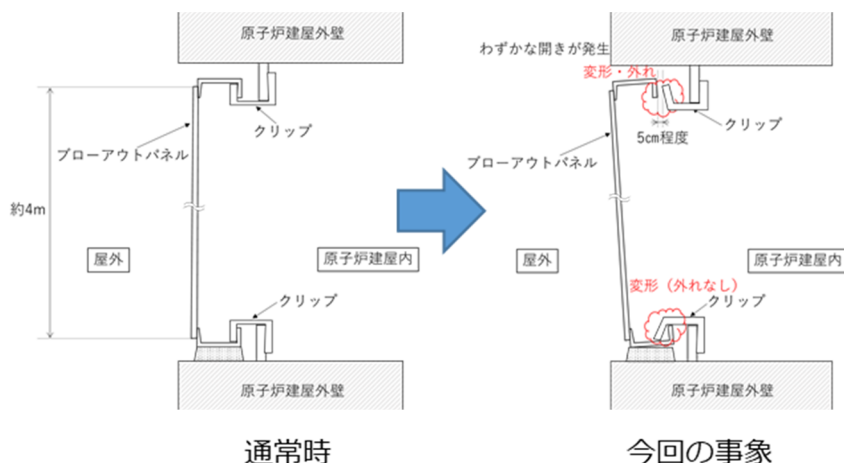
ブローアウトパネル概要図

志賀原子力発電所2号機（第3回定期検査中）において、2024年11月7日（木）9時26分から空調設備点検のため、原子炉建屋・タービン建屋送排風機を停止していたところ、15時50分、原子炉建屋5階北壁の東側ブローアウトパネル※<sup>1</sup>の上部付近に開き（最大5cm程度）が生じていることを確認しました。

ブローアウトパネルの上部付近に開きが発生した原因は、今年1月1日に発生した令和6年能登半島地震の影響により、ブローアウトパネルのクリップ※<sup>2</sup>に変形等が生じていたことから、今回の原子炉建屋・タービン建屋送排風機の停止にともなって、建屋内の負圧※<sup>3</sup>がなくなり、わずかな開きが発生したものと推定しております。

変形等が確認されたクリップは、予備品と交換を行い、復旧しました。

今回の事象を受けて、地震後のブローアウトパネルの点検等について改善を図っていきます。
