【まとめ】令和6年能登半島地震以降の志賀原子力発電所の現況について（1月30日現在）

令和6年能登半島地震以降の志賀原子力発電所の現況について（1月30日現在）

発生事象および現時点までの対応状況

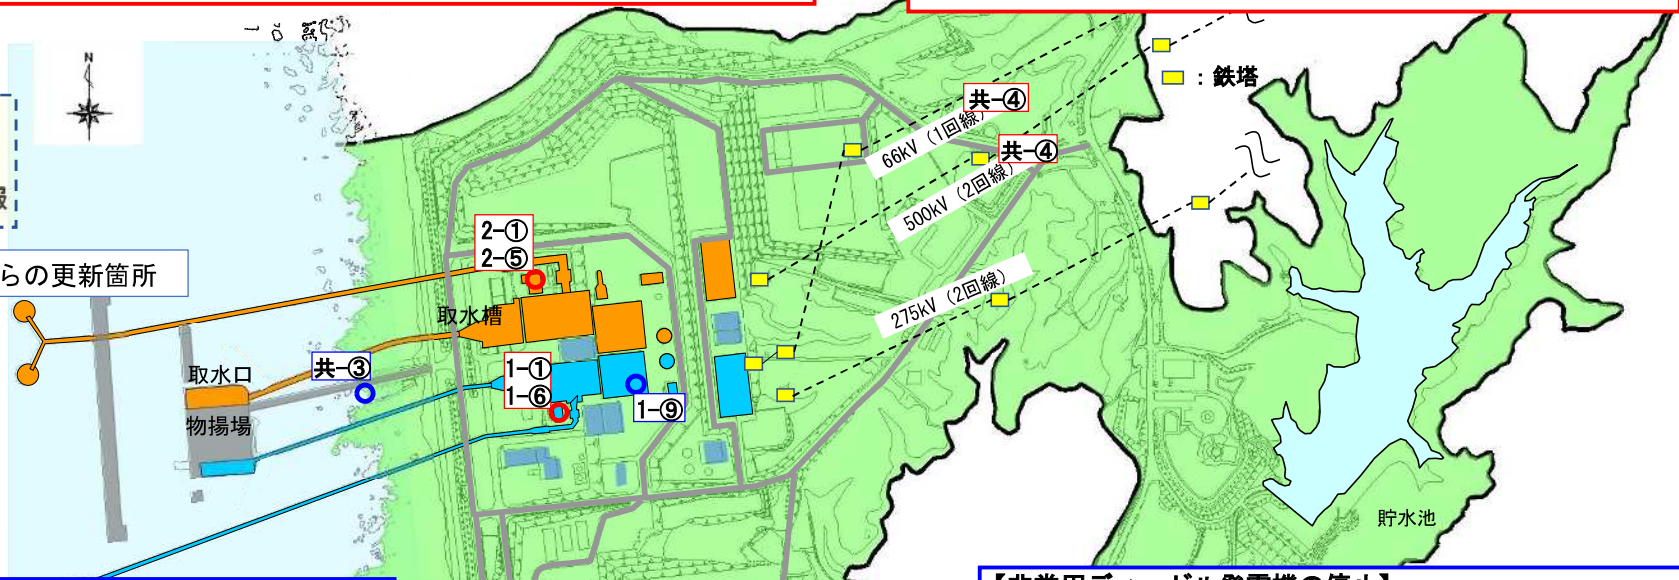
1号機起動変圧器（1-①）および2号機主変圧器（2-①）の漏れた絶縁油について回収済み。

2号機主変圧器の故障および中能登変電所のガス絶縁開閉装置（GIS）に一部損傷があることから、外部電源5回線のうち志賀中能登線500kV 2回線が使用できないが、3回線が使用可能である。

1号機主変圧器、所内変圧器、2号機励磁電源変圧器の放圧板および放圧弁の動作が確認されたが、正常動作であり問題なし。

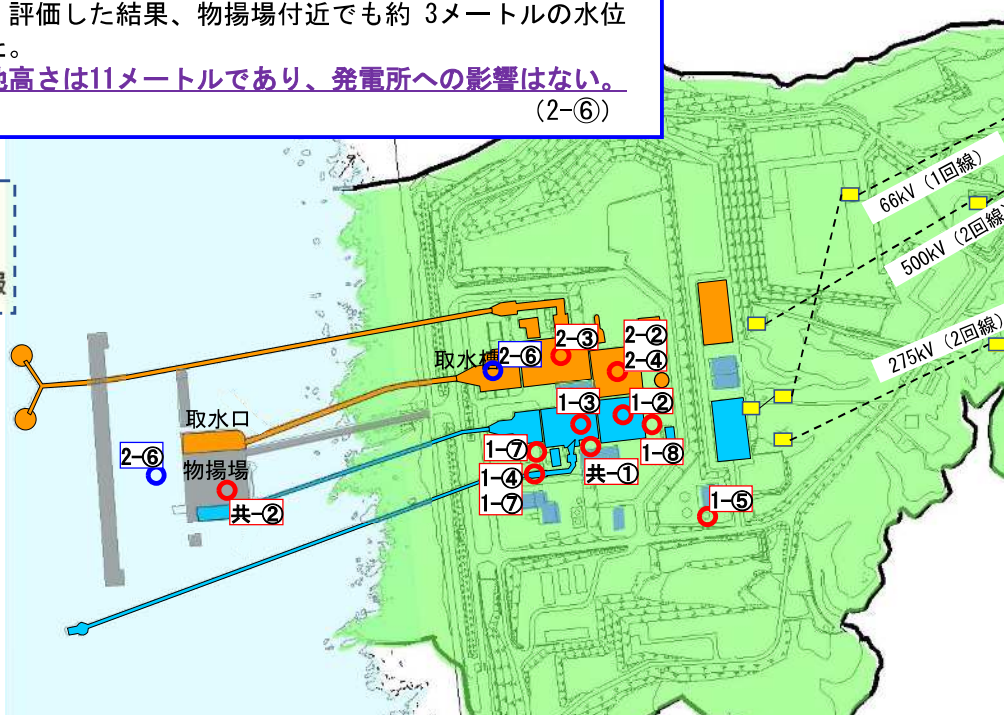
2号機取水槽内の水位計で約3メートルの水位上昇を確認し、海域における水位変動を解析することとしていた。
その後、取水槽内の水位データを用いて解析した結果、取水口付近で約3メートルの水位上昇と評価した。さらに、波高計データを収集・分析・評価した結果、物揚場付近でも約3メートルの水位上昇を確認した。
⇒発電所の敷地高さは11メートルであり、発電所への影響はない。
(2-6)

○プール水の飛散
1号機、2号機使用済燃料貯蔵プール水が波打ち現象(スロッシング)により床面に飛散したが、飛散した量はわずかであり、プール水位への影響および外部への放射能の影響はない。なお、飛散水についてはふき取り済み。
⇒プール水位はほとんど変化しておらず、使用済燃料の冷却等の原子力安全の確保に影響はない。
(1-2、2-2)

○プール落下物
2号機使用済燃料貯蔵プール内に保管してあった原子炉冷却材再循環ポンプの検査装置の一部がプール底部に落下していることを確認した。
⇒落下物は軽量であり、燃料から離れた位置に落下したことから使用済燃料への影響はない。
(2-4)

○地盤沈下、傾き等
物揚場埋立部のコンクリート舗装(共-2)、1号機放水槽および1号機補機冷却排水連絡槽防潮壁の基礎(1-7)、1号機高圧電源車使用箇所付近(1-8)に地盤沈下、1号機放水槽防潮壁に傾き(1-4)、1、2号機廃棄物処理建屋 エキスパンションジョイントシールカバーの脱落(共-1)が発生した。
⇒いずれの設備においても必要な機能を満足するとともに、被害は軽微であり、安全および使用上の支障なし。
