## 能登幹線・能越幹線鉄塔および周辺地盤状況の総点検結果について

平成17年4月11日  
北陸電力株式会社

能登幹線・能越幹線  
鉄塔および周辺地盤状況  
総点検結果について

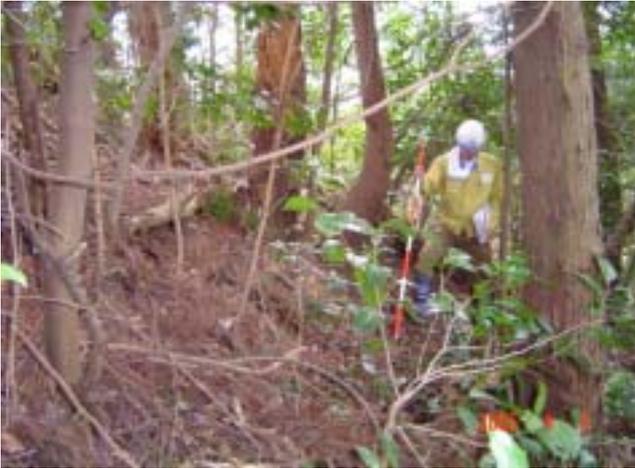
### 地山斜面地表面部分の雨水による肌落ち

鉄塔より10m下流部斜面の地表面部分に、雨水による局所的な肌落ちを確認したが、植生で覆われかつ鉄塔からは遠い。周囲に変状はなく、地すべりによるものではない。

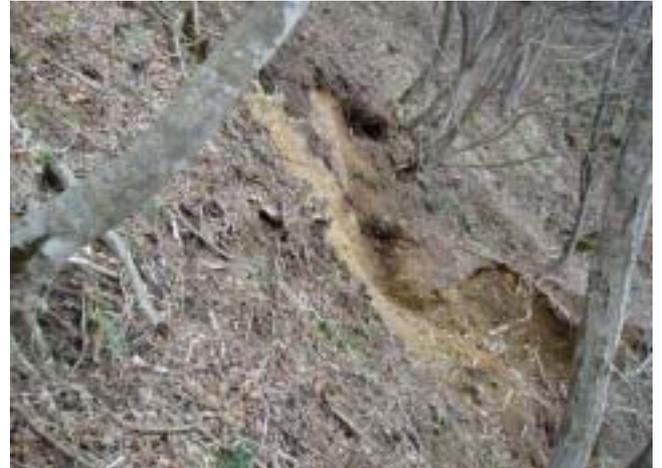
### 地山斜面地表面部分の倒木による肌落ち

北東側地山斜面地表面部分に倒木による局所的な肌落ちを確認したが、地すべりではない。

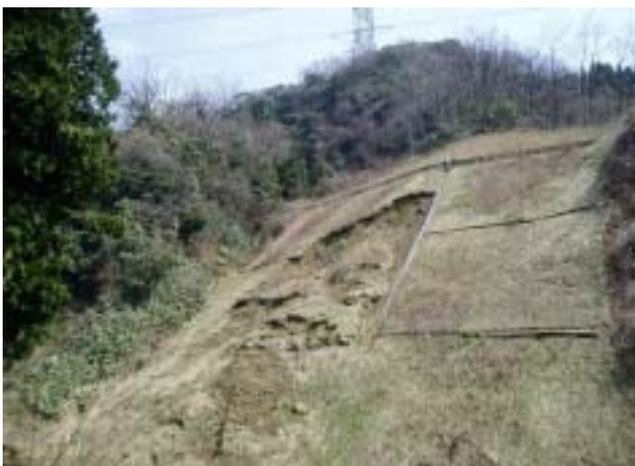
### 盛土斜面地表面部分の雨水による肌落ち

鉄塔から約150m離れた巡視路沿いの山腹保護工の地表面部分に雨水による肌落ちを確認した。地形状況および鉄塔から隔たっていることから、これが鉄塔基礎に影響を及ぼすことはない。

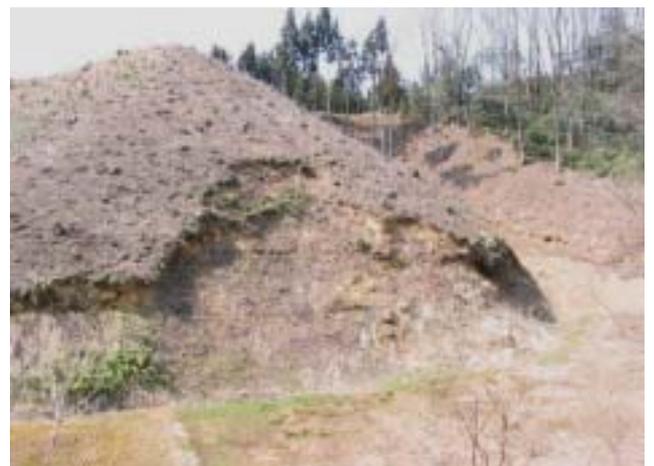
### 切土斜面地表面部分の雨水による肌落ち

鉄塔から約50～60m離れた切土斜面の地表面部分に雨水による小規模な肌落ちを確認した。しかし、鉄塔基礎付近の地盤に変化はない。

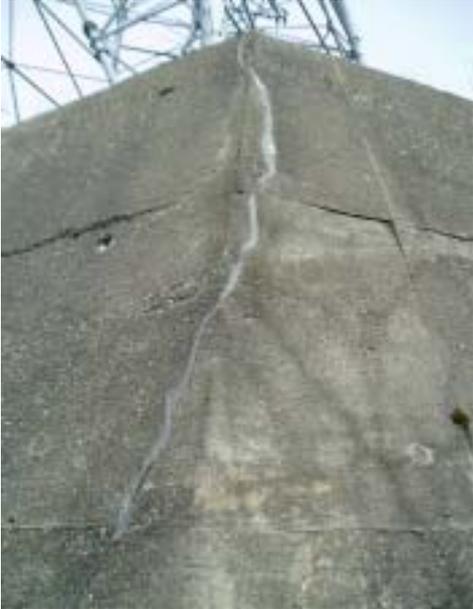
これらのクラックは、色合いや苔の付着状況等から、いずれも新しいものではなく、また、擁壁、モルタルの周囲に変状もなかったことから、地すべりの兆候を示すものではないと判断した。

基礎周辺盛土擁壁の部分的なクラック

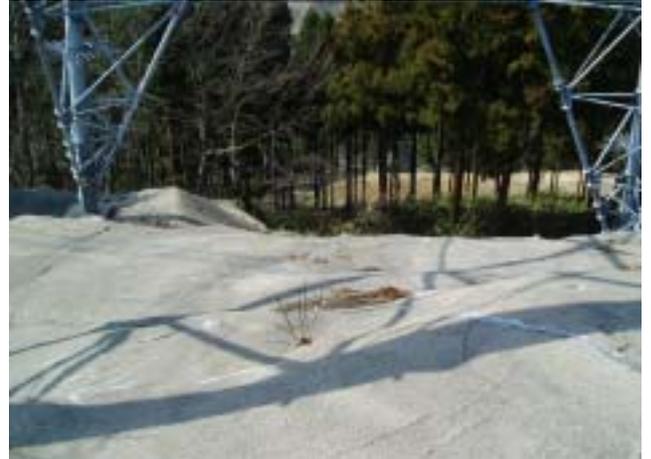
基礎周辺モルタル吹付の部分的なクラック
