発電設備の不適切な取扱いに係る 全社的な再発防止対策の策定について

平成19年4月6日
北陸電力株式会社

【添付資料】発電設備に係る点検結果、原因追求および再発防止対策の概要

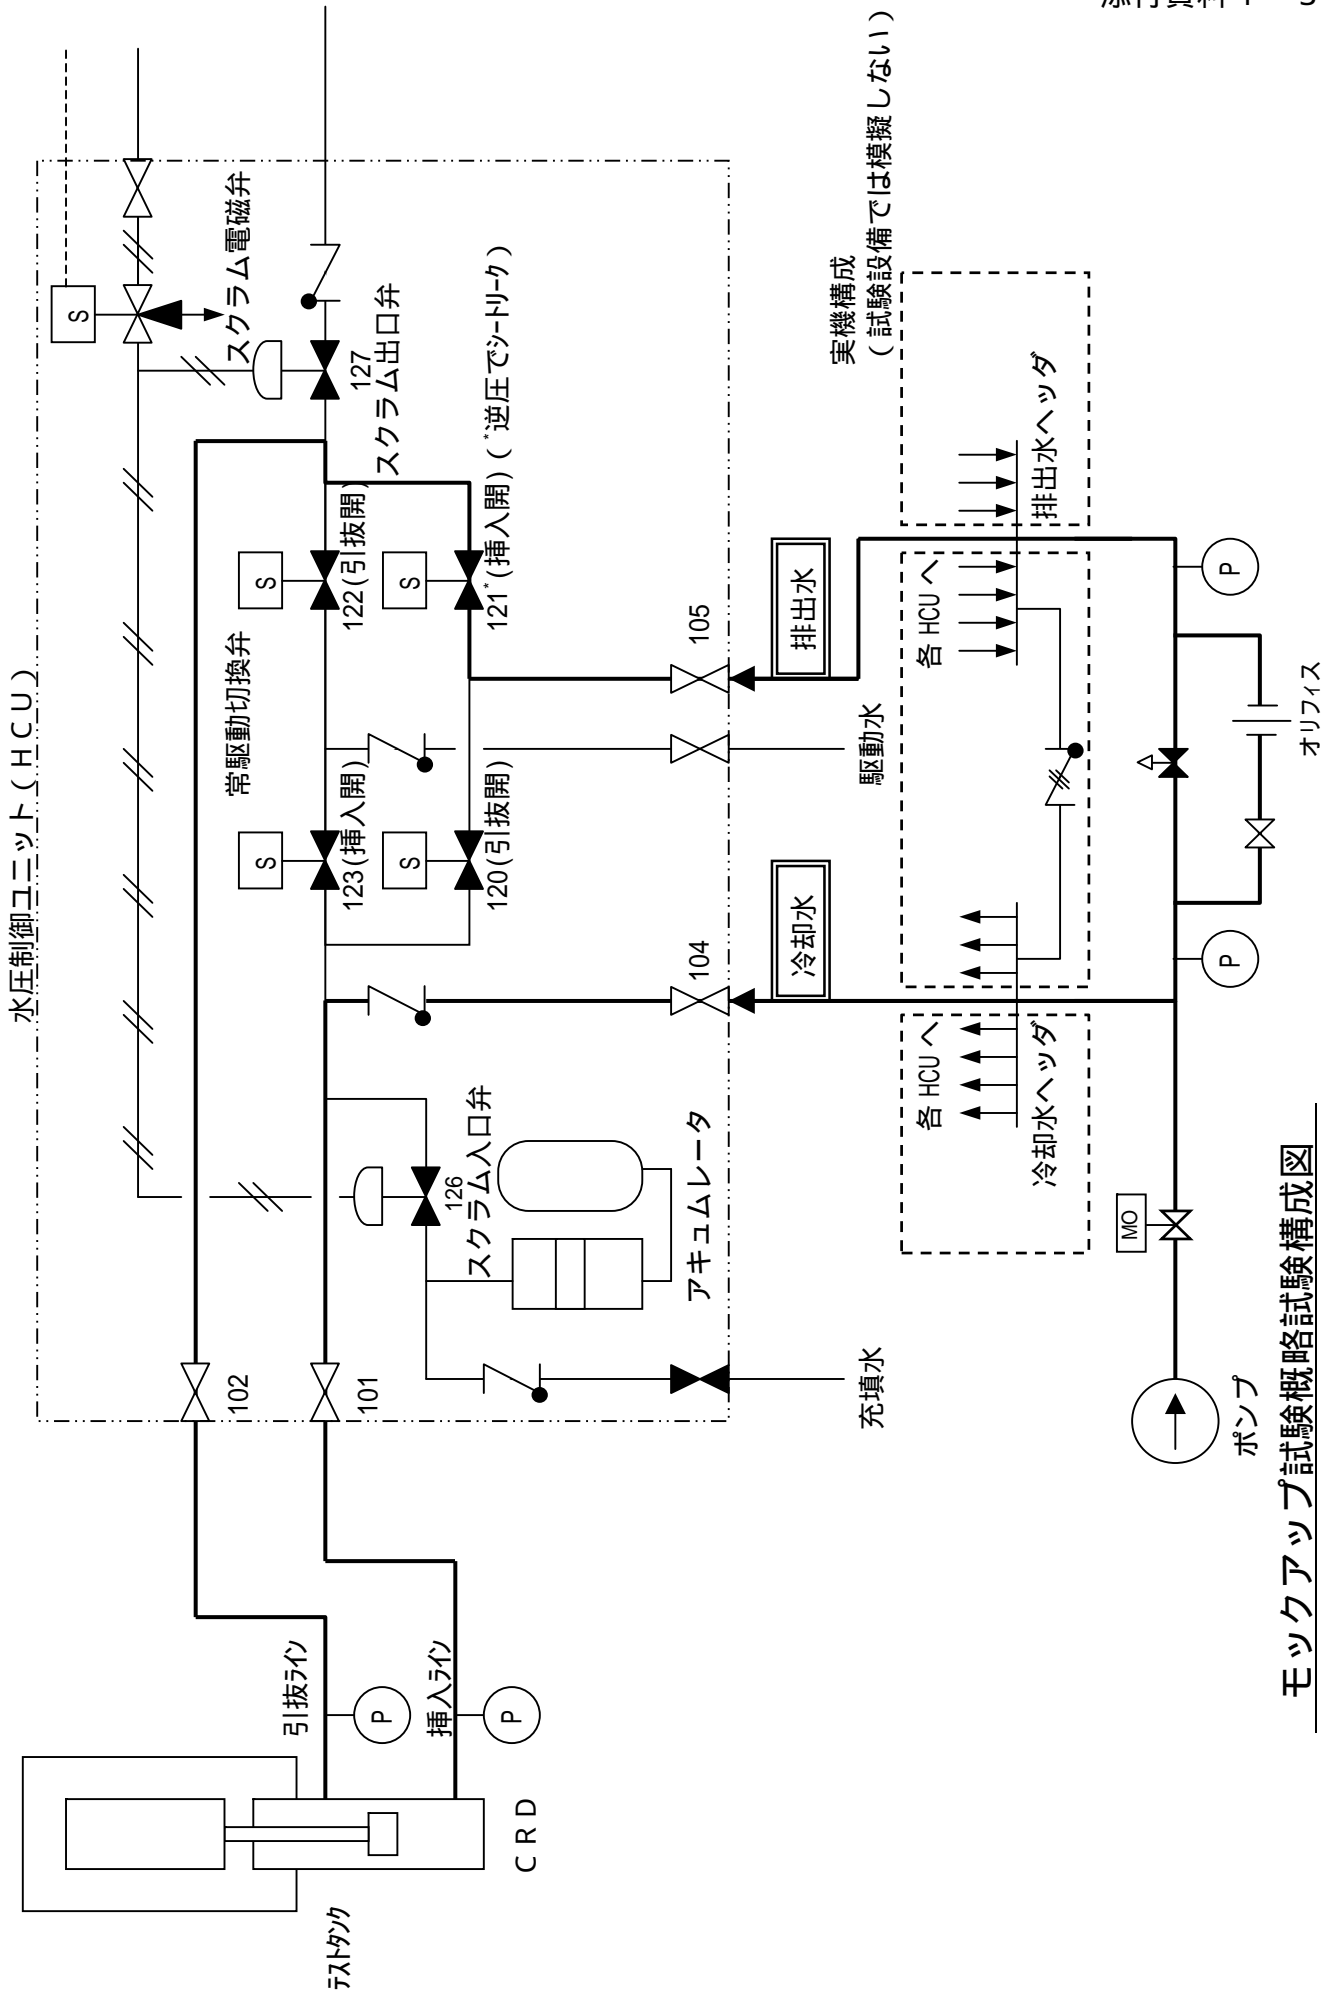
制御棒が引き抜けたメカニズム

ステップ	ステップ
図解		
C R	引き抜かれる	全挿入
動作説明	<p>この状態で挿入側弁（101）が全閉されれば挿入側の圧力が低下し、制御棒駆動機構はオリフィス付逆止弁からの冷却水による引抜動作と制御棒等の自重で引抜かれる。</p> <p>制御棒の誤引き抜けにより「制御棒ドリフト」警報が発生する。</p>	<p>制御棒駆動機構の弁を復旧したことで、冷却水ヘッド圧力によりと同様の動作で制御棒駆動機構が挿入方向に動作し、引き抜けた制御棒は全挿入となる。</p>

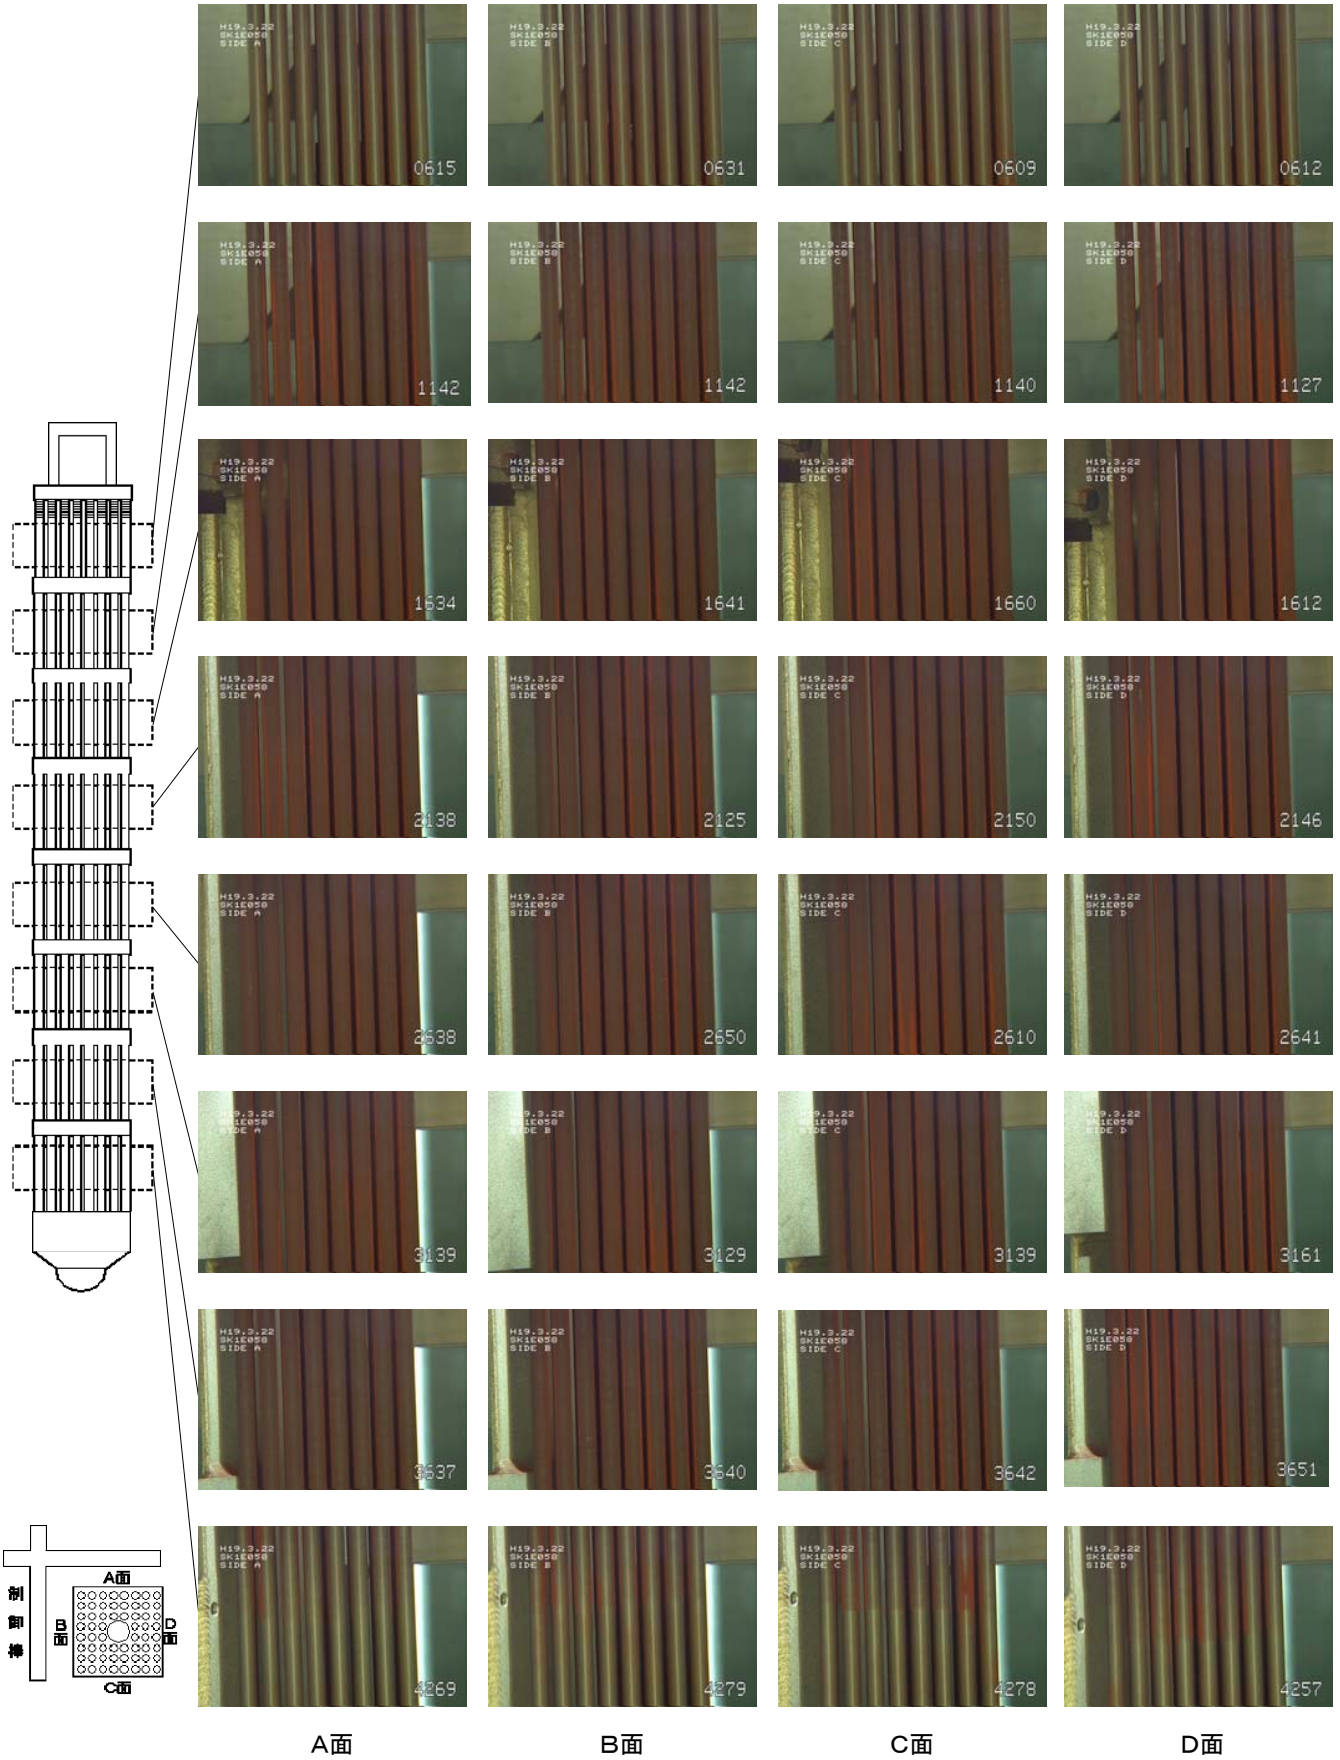
燃料集合体外観 (SK1E058)

事故当時相対出力の大きかったと思われる燃料集合体から順に9体、燃料集合体外観点検を行い、その結果、燃料棒及び燃料棒以外の構成要素に、著しい損傷、変形及び腐食は認められなかった。

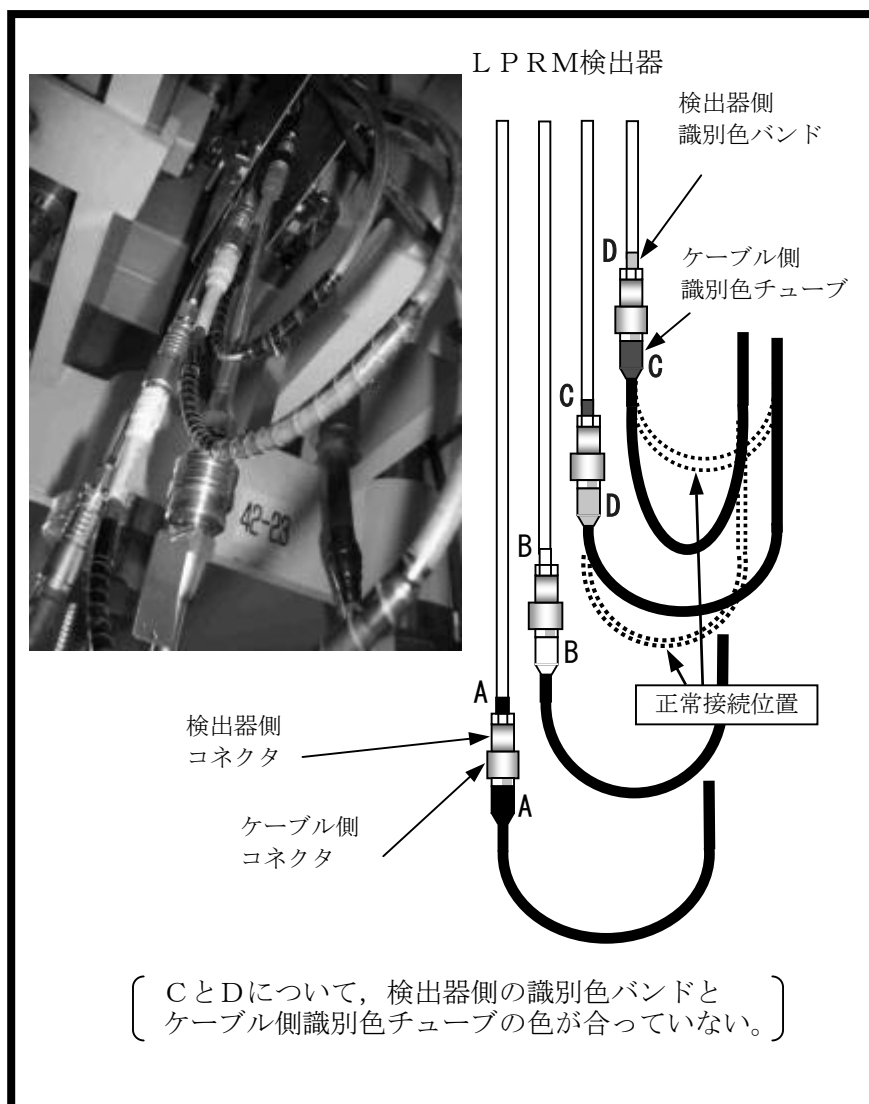
第2-2-1図 誤接続の状況

その後、平成18年11月6日から開始した発電機コレクタリング冷却ファン点検のための予防保全停止を期に、上記の推定原因①～③について詳細に調査を実施した結果、格納容器ペDESTAL内のコネクタが誤接続されていることを確認した。また、誤組立及び検出器感度異常（故障）はないことを併せて確認した。誤接続の状況を第2-2-1図に示す。

以上の結果として、LPRM指示値不良の要因に係る「検出器感度異常（故障）の可能性が最も高い」との6月時点での判断は誤っていたことが分かった。
