新潟県中越沖地震を踏まえた 志賀原子力発電所の対応について

平成20年2月20日
北陸電力株式会社

平成 19 年新潟県中越沖地震を踏まえた
志賀原子力発電所の対応について

平成 20 年 2 月
北陸電力株式会社

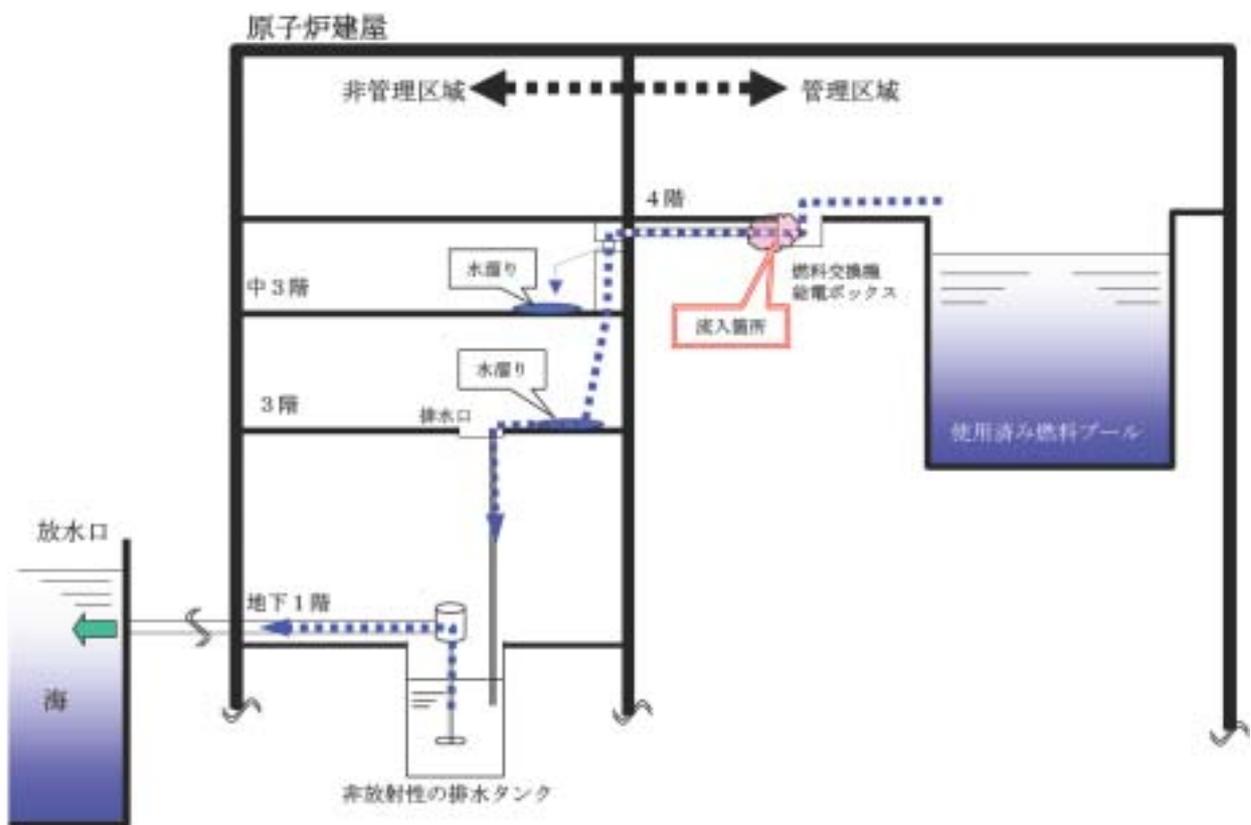
図1. 柏崎刈羽6号機 非放射性的の排水タンクへの流入，系外への放出概要図

柏崎刈羽6号機原子炉建屋で4階オペレーティングフロア（管理区域）において、放射性物質を含む使用済み燃料プール水が、地震によるスロッシング（波打ち）により床面に溢れ出した。床面へ溢れ出した水は、燃料交換機の給電ボックスへ流入し、その一部が原子炉建屋中3階の上部空調ダクト付近から非管理区域へ滴下し、中3階床面の開口部を通じて3階床面に滴下した。3階床面に溜まった水は、排水口を通じて地下1階に設置されている非放射性的の排水を収集するタンクに流入し、放水口を経由して海に放出された。放出された水の量は約 1.2m^3 で、放射エネルギーは約 9×10^4 ベクレルと推定された。

なお、海水モニタの指示値に有意な変動はなく、放出された放射エネルギーも法令に定める値以下であり、環境への影響はなかった。

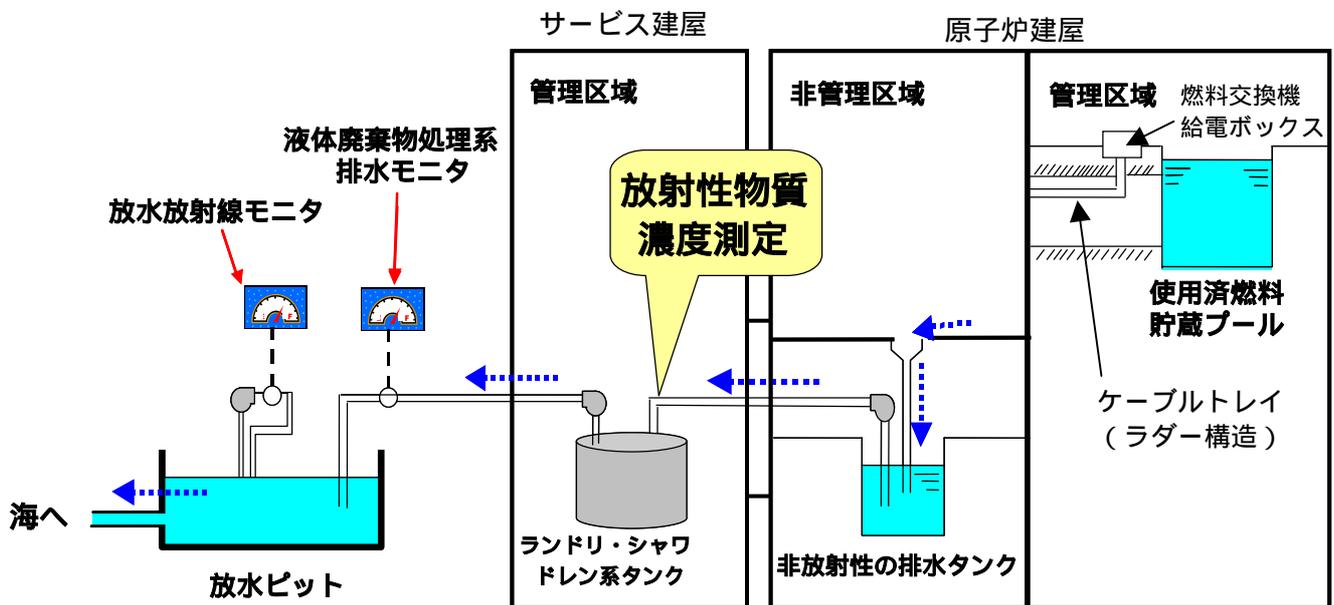
図2. 志賀原子力発電所での非放射性の排水タンクに流入した場合の水の放出概要図

原子炉建屋運転階にある燃料交換機給電ボックスについては、志賀2号機では開口部が床面から35mmの高さにある。

この燃料交換機給電ボックスから床下へ接続する燃料交換機の電線を収容しているケーブルトレイは、ラダー構造（トレイ部がはしご状の構造）であり、管理

区域境界面まで水が到達しにくい構造となっている。さらに、管理区域と非管理区域境界の貫通部は気密処理がなされているため、管理区域外への流出は考えにくい。

万が一、非管理区域へ流出した場合においても、志賀1，2号機では非放射性の排水タンクに流入した水は、一旦、ランドリ・シャワドレン系タンクに収集・貯留される構造であり、その後、放射性物質の濃度を測定し、放射性物質が検出されないことを確認したうえで放出している。

また、志賀1，2号機とも床面に開口部はその他にはなく、床面貫通部についてはシールされていることを確認した。さらに、2号機燃料交換機給電ボックスの開口部は閉止処理を行った。なお、1号機の燃料交換機給電ボックスは高所設置（床面から約3mの高さ）のため問題ない。（以上、中間報告で報告済）

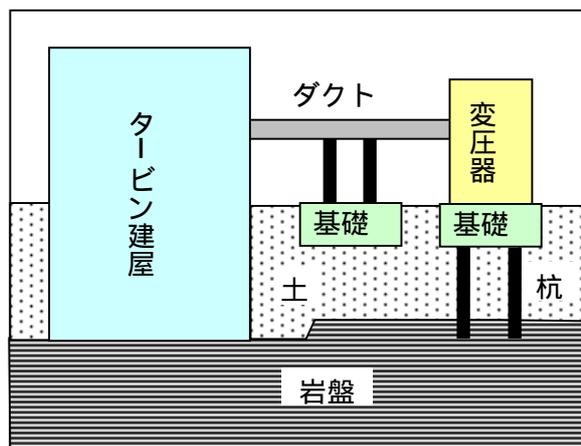
図 4. 柏崎刈羽 3 号機 所内変圧器周辺基礎構造概念図

地震発生後、柏崎刈羽 3 号機の所内変圧器（B）から火災が発生した。

火災の原因は、地震により所内変圧器二次側接続母線部のダクトの基礎が沈下したことによる。ダクトが落ち込んで接続端子に接触したため、地絡・短絡による火花が発生し、接触の衝撃により破損したブッシング部（母線引き込み箇所を覆う絶縁部）から漏れた油に引火したものと推定された。

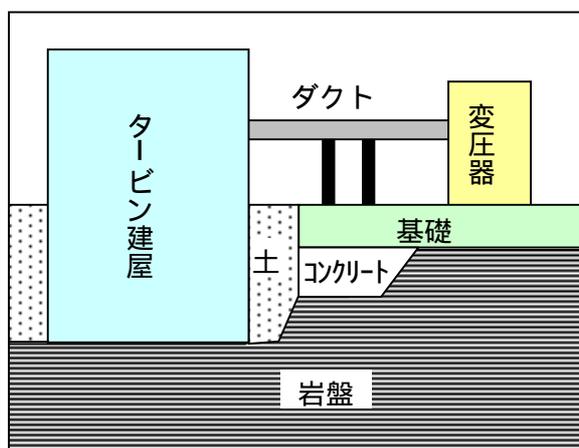
図 5. 志賀原子力発電所 所内変圧器周辺基礎構造概念図

変圧器とダクトの橋脚の基礎は、直接又は間接的（コンクリート又は杭を介して）に岩盤に設置しており、変圧器やダクトの橋脚が沈下しにくい構造となっている。（中間報告で報告済）

以上より、特段の対応は必要ない。

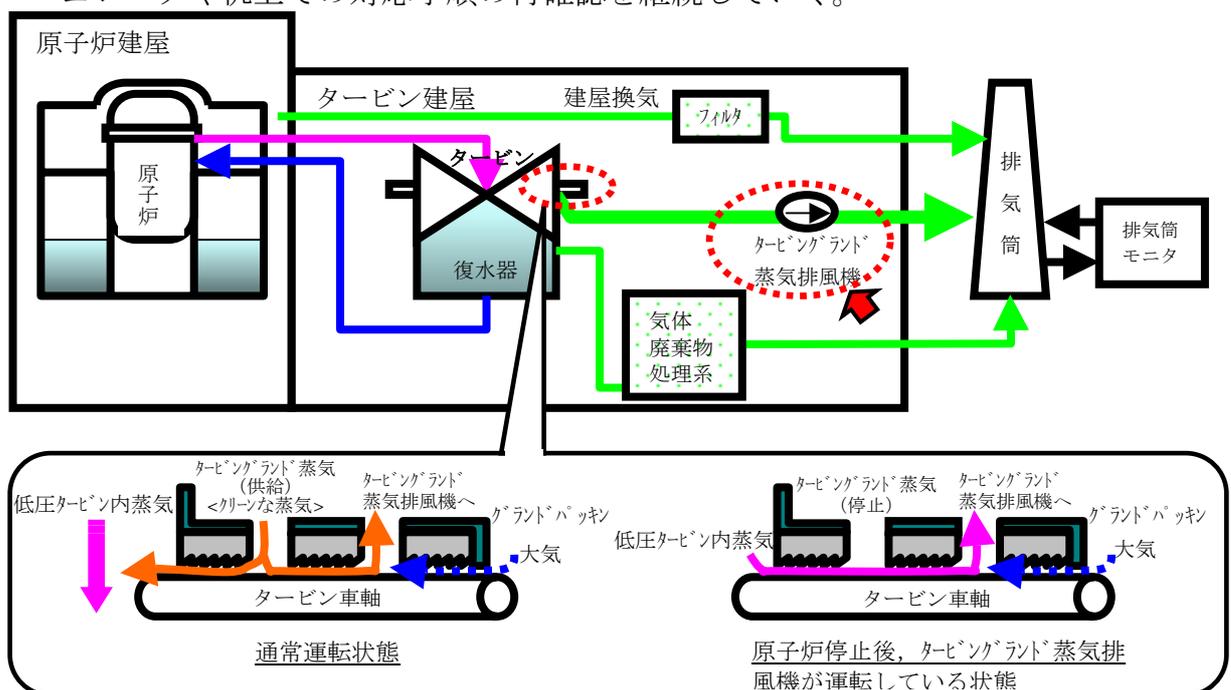
図6. タービングランド蒸気系概要図

柏崎刈羽 7号機主排気筒の定期測定において、よう素及び粒子状放射性物質(クロム 51, コバルト 60) が検出された。放出された放射エネルギーは約 4×10^8 ベクレルであり、これにより評価される線量は約 2×10^{-7} ミリシーベルトで、法令に定める一般人の1年間の線量限度(1 ミリシーベルト) 以下であった。

その後の調査により、原子炉自動停止後のタービングランド蒸気排風機の停止操作が遅れたため、復水器内に滞留していたよう素及び粒子状放射性物質が、タービングランド蒸気排風機に吸引され、排気筒より放出に至ったものと推定された。

志賀原子力発電所の起動及び停止時に必要な操作を規定した社内規定(起動・停止操作要領)には、原子炉停止操作において復水器真空破壊後、次のステップとしてタービングランド蒸気を停止し、その後速やかにタービングランド蒸気排風機を停止することを規定し、実施している。また、事故時に必要な操作を規定した社内規定(事故時運転操作要領)においても、原子炉が緊急停止し、タービンがターニングに入った後の運転操作については、『起動・停止操作要領』に従うこととしており、復水器真空破壊後のタービングランド蒸気の停止とその後速やかなタービングランド蒸気排風機の停止を規定している。(中間報告で報告済)

発電課長から各当直長に対して、復水器真空破壊後のタービングランド蒸気排風機の停止を徹底するなど、手順書に基づく確実な運転操作の実施について指示し、各当直長は指示内容を当直員に周知した。また、『起動・停止操作要領』に「タービングランド蒸気排風機の停止操作が遅れた場合、放射性物質の放出の可能性がある」旨を記載(中間報告で報告済)し、運転訓練シミュレータを使用して、対応手順の再確認を行った。さらに、地震時の多重故障を想定し、運転訓練シミュレータや机上での対応手順の再確認を継続していく。

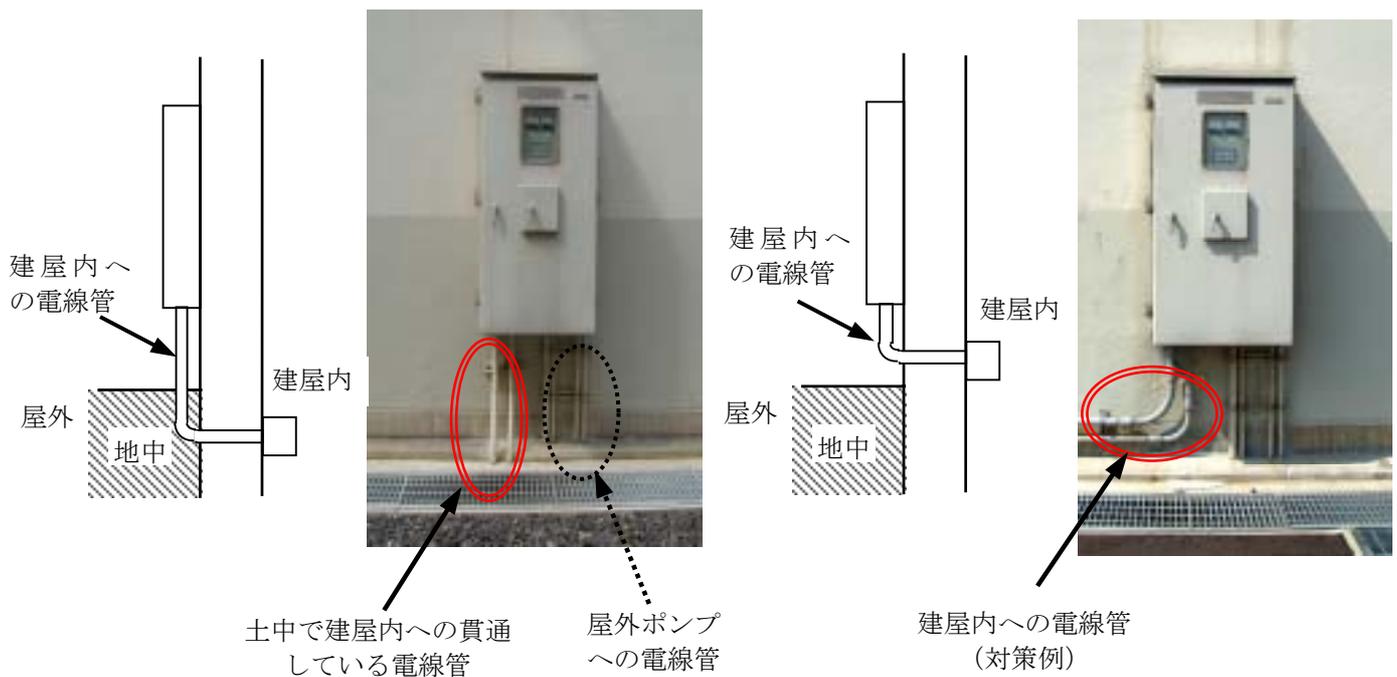
図7. 志賀1号機の漏えいした水が建屋へ流入する可能性のある箇所の例

主要建屋において、消火配管等の近傍にあり、漏水した場合に建屋内へ流入する可能性がある「建屋から屋外の土中に貫通している電線管」を調査した結果、志賀1号機に5箇所あり、2号機にないことを確認した。（中間報告で報告済）

志賀1号機の5箇所の対策として、当該電線管を土中で貫通しないよう経路の変更を実施している。

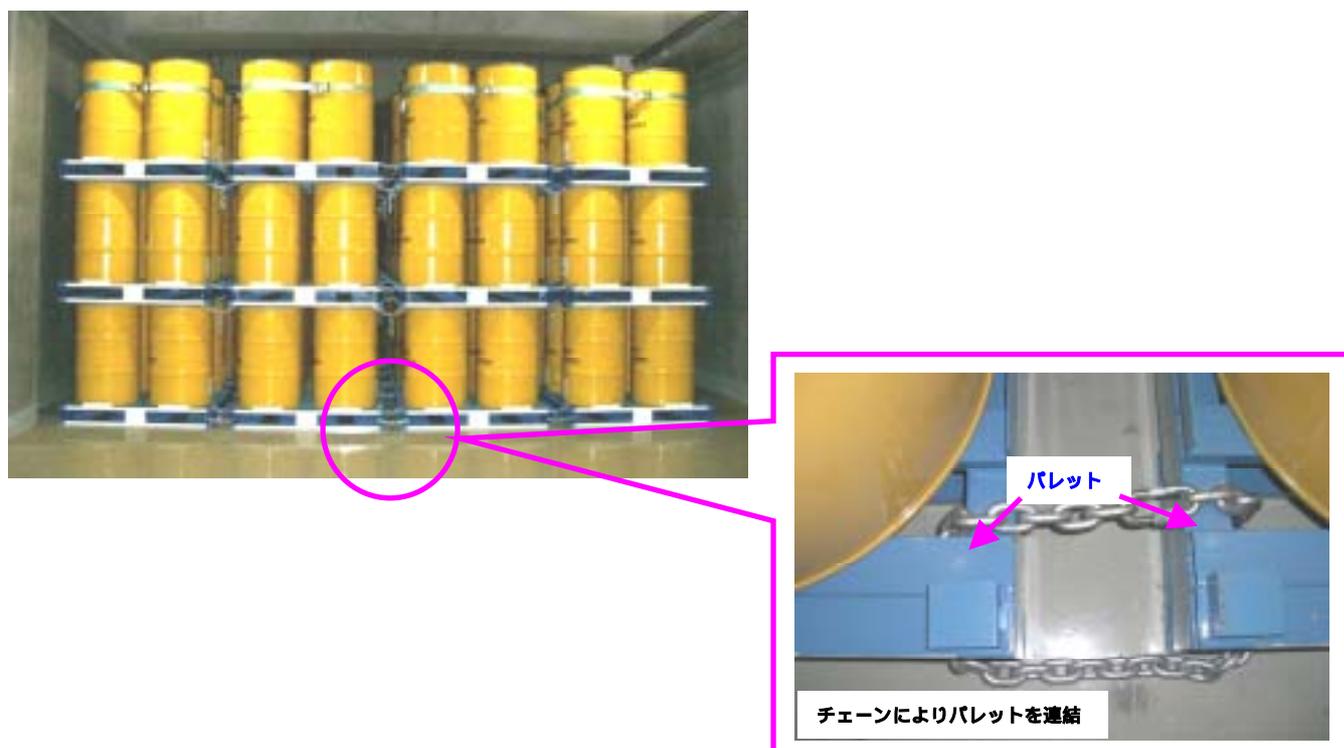
図 8. 志賀原子力発電所固体廃棄物貯蔵庫内のドラム缶転倒防止策

固体廃棄物貯蔵庫の管理区域においてドラム缶 4 本を鉄製パレットに載せ、床面に置くのと同様に安定性を持たせた上で、3 段積みにして保管している。

ドラム缶の蓋は、ドラム缶本体にセットしたのち、締め付けバンドを巻いて、そのバンドはボルト締めすることでドラム缶本体に固定している。水を多量に含む場合はドラム缶に封入していない。また、水分や油分を含む可能性のある場合はポリ袋詰めにした後、ドラム缶に封入している。(以上、中間報告で報告済)

また、更なる安定性向上を図るため、外周通路側の 3 段目（最上段）のドラム缶に対してパレット上の 4 本ごとにベルトで結束するとともに、全てのパレットに対して隣接するパレットと連結する対策を実施した。

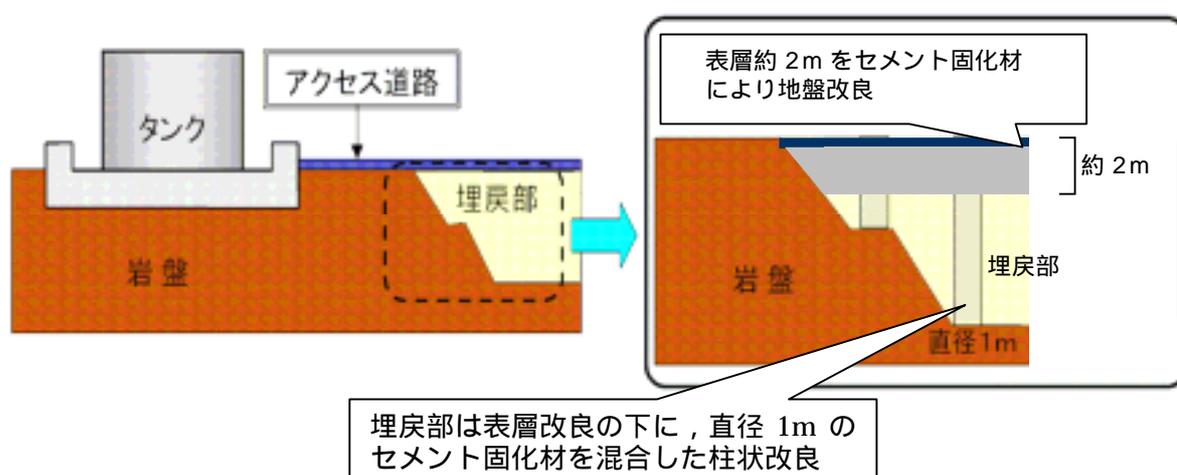
図 9. アクセス道路の地盤改良

危険物貯蔵施設等の消火対象物へのアクセス道路の埋め戻し部については能登半島地震においても通行の支障となる被害は発生しなかった。

化学消防車が消火対象物（重油タンク、軽油タンク、変圧器）へアクセスする道路（埋設部）の地盤改良を平成 20 年 3 月までに実施することとし、表層約 2 m をセメント固化材により地盤改良するとともに、埋設部は表層改良の下に、直径 1 m のセメント固化材を混合した柱状改良を実施している。

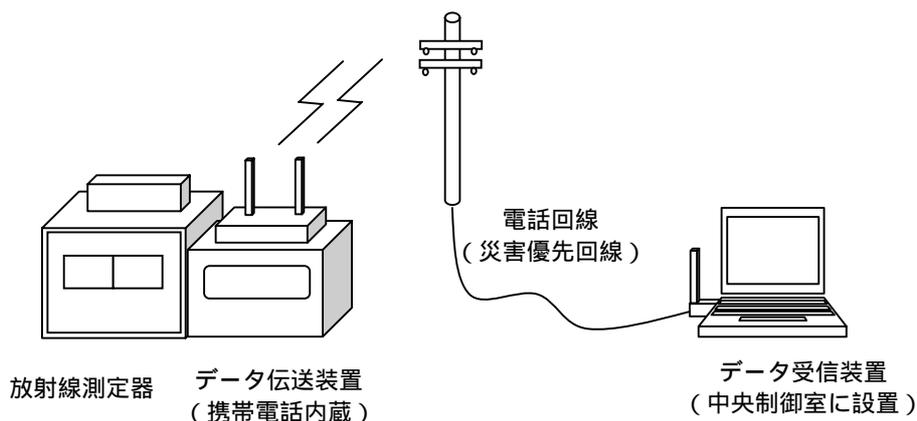
図 10. 代替測定機器（可搬型モニタリングポスト）

モニタリングポスト（全 7 局舎）の代替測定機器（可搬型モニタリングポスト）は 8 台保有しており，モニタリングポストで測定できない場合は，代替測定機器を使用することとしている。そのうち，データ伝送が可能な測定機器は 1 台であり，携帯電話回線を経由して測定データを中央制御室に伝送できる。

モニタリングポストで測定ができない場合でも，放射線線量率を監視できるようにするため，平成 20 年 3 月までにデータ伝送機能のない代替測定機器のうち 2 台をデータ伝送の可能なものと入れ替えし，データ伝送が可能な代替測定機器を 3 台とする。

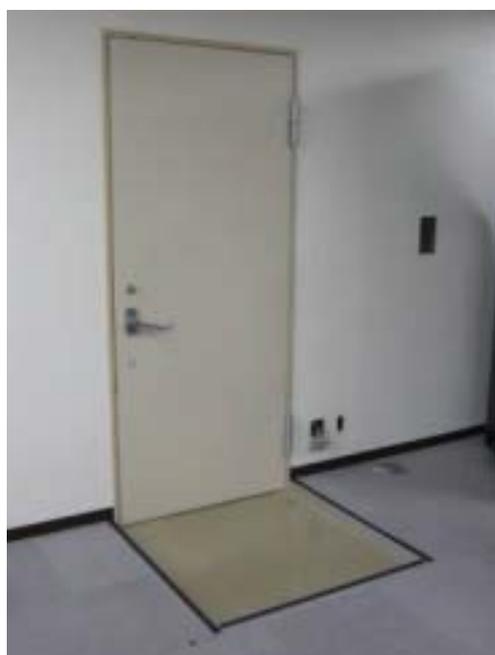
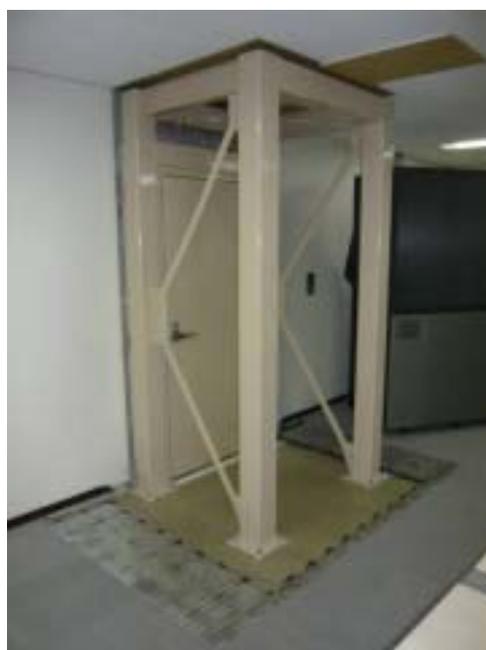
図 1 1. 緊急時対策室入口扉の機能強化

柏崎刈羽原子力発電所では，緊急時対策室の扉が変形し，入室できなかつたため，通報連絡が遅れた。

能登半島地震においても緊急時対策室への入室の支障となる被害は発生しなかつた。

廊下から緊急時対策室の入室ルートを確認するため，扉枠を建物壁から独立させ，地震時の建物の変形が扉枠に影響しない構造とし，機能強化した。

また，緊急時対策室について，念のため，防災拠点施設並み（建築基準法の 1.5 倍）に耐震性を強化することとし，対応工事を平成 21 年度内に完了する。

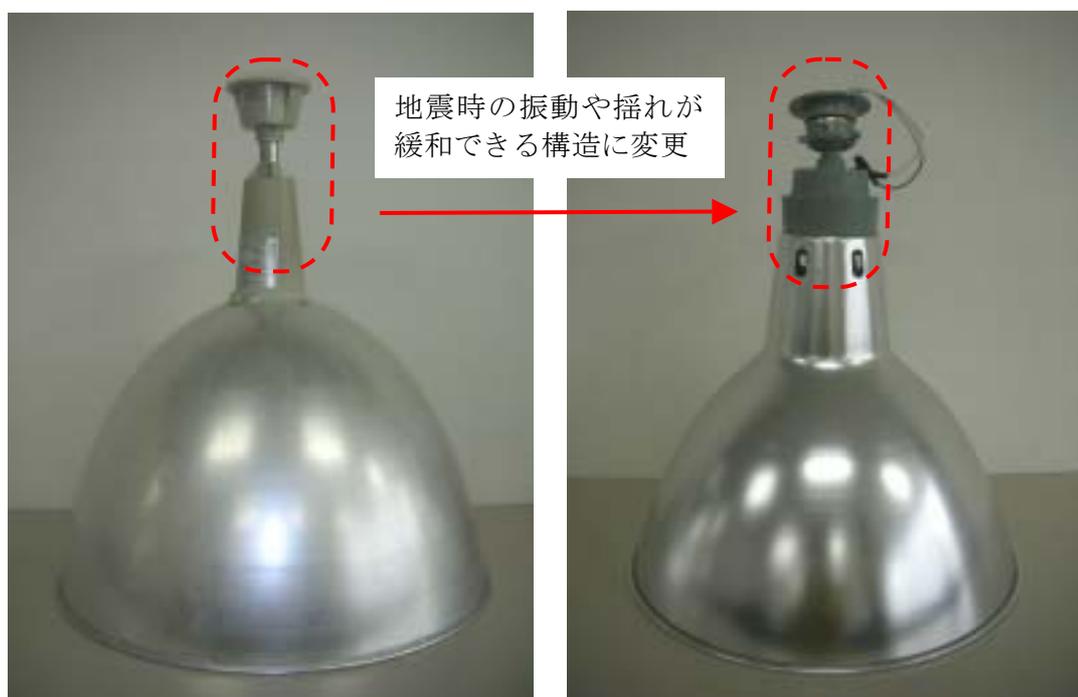
図1 2. 水銀灯

また, 各建屋運転階の水銀灯については, 志賀1号機のタービン建屋で7個, 2号機の原子炉建屋で2個落下が認められており, これらの破片等を回収するとともに, 2号機の原子炉が開放中であったため, 万一, 水銀灯のガラス破片が原子炉内に残留した場合でも燃料等への健全性に問題のないことを確認した。(平成19年3月27日, 5月11日, 7月25日公表済)

また, 能登半島地震で落下した水銀灯は, 傘の軸が固定式のものであり, 軸の緩みやガタ等により傘部の振動が大きくなったことが落下した原因と推定した。

また, 各建屋運転階の水銀灯については, 軸の接続部が回転することで振動や揺れが緩和できる可動式タイプの器具に取り替える。

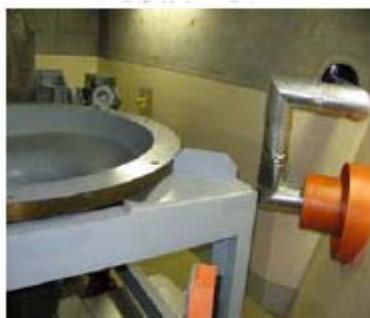
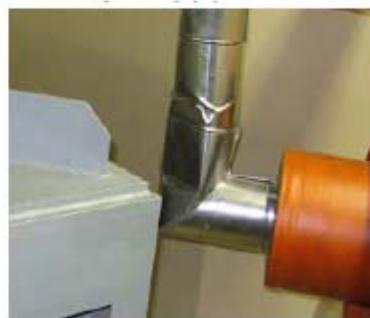
図13. 柏崎刈羽3号機ホウ酸水注入系配管保温材の損傷

柏崎刈羽3号機において、地震の際、供用期間中検査の超音波探傷試験装置の校正を行う部屋において、超音波探傷試験装置の校正用の装置である重量物（原子炉压力容器（RPV）模擬ノズル）が地震により移動し、その部屋に敷設されていたホウ酸水注入系の配管に接触し、配管を覆っていた保温材に損傷を与えたことが確認された。

能登半島地震後の点検でも仮置き物品が移動により安全重要度の高い機器、配管等衝突するような事象は発生していないが、点検資材などの仮置きされた重量物の移動防止措置が確実に実施されているか再度現場確認を実施し、近傍に重要設備がある場合には衝突しない場所への移動や固縛などの措置を実施しており、特段の対応は不要である。

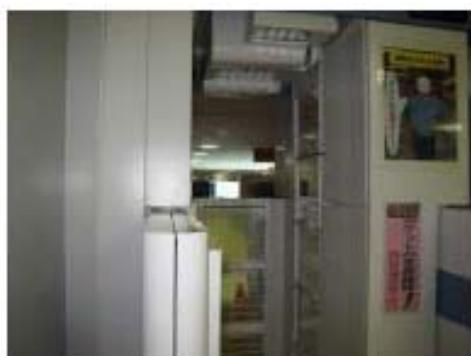
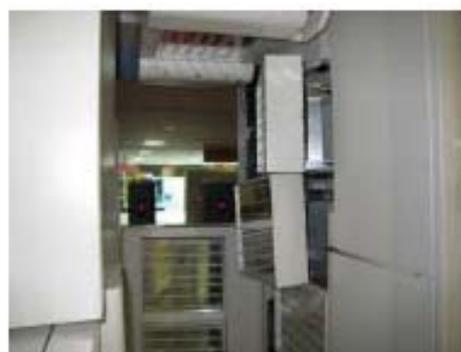
図 1 4. 柏崎刈羽 1, 2 号機共用退出モニタ

柏崎刈羽 1, 2 号機共用の出口において, 作業員が管理区域から退出する際に身体汚染の有無を確認するための退出モニタが 7 台中 6 台故障した。地震発生時, 1 号機は定期検査中であり, 約 400 名の作業員が管理区域内で作業中であった。作業員に対し, 管理区域からの退避指示が出され, 約 400 名の作業員が使用可能な 1 台の退出モニタに集中した。そのため放射線管理員は, 身体汚染の有無を確認する退出モニタを通さず, 人身安全の観点から作業員を退出させた。

汚染が法令に定める限度以下に保たれている区域からの退域であり, 結果的には, 作業員の身体汚染は法令に定める表面汚染密度限度を超えていないと推定されるが, 安全な場所に退避した後の汚染確認作業がなされなかった。
