志賀原子力発電所 1号機 原子炉内の燃料集合体 チャンネルボックス上部（クリップ）の一部欠損について

平成25年9月27日
北陸電力株式会社

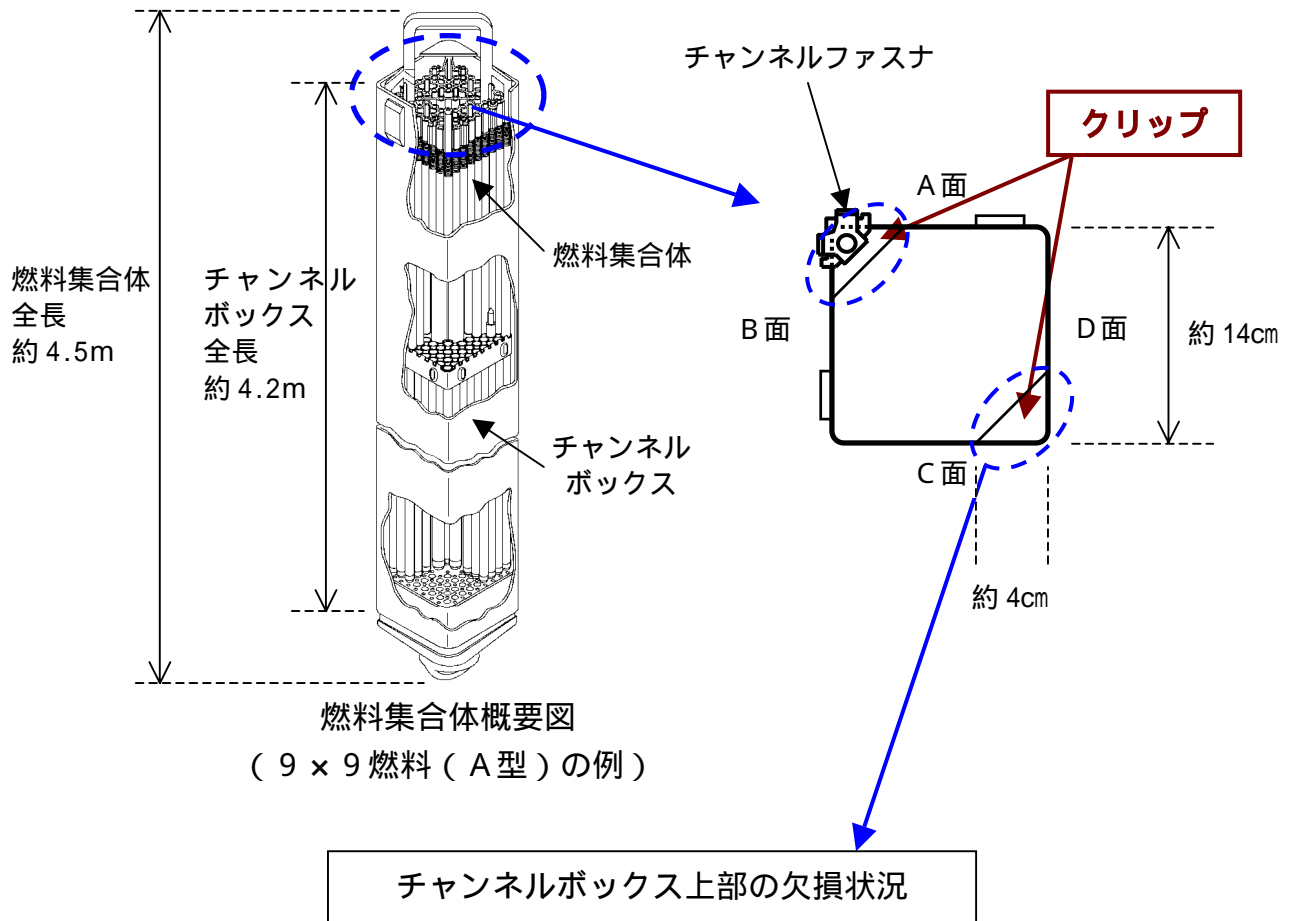
チャンネルボックス上部の一部欠損状況

昨日（9月26日）、1号機の原子炉内にあった燃料の点検が終了し、1号機の原子炉内の燃料についても、チャンネルボックス1体の上部（クリップ）に一部欠損を確認しました。

なお、原因は、使用済燃料貯蔵プール内の燃料と同様に溶接不良と考えていますが、点検結果を取りまとめた後に同委員会に報告書を提出する予定です。
