手取川第二発電所の運転再開について

平成28年1月25日
北陸電力株式会社

【手取川第二発電所 発電機故障状況概要】

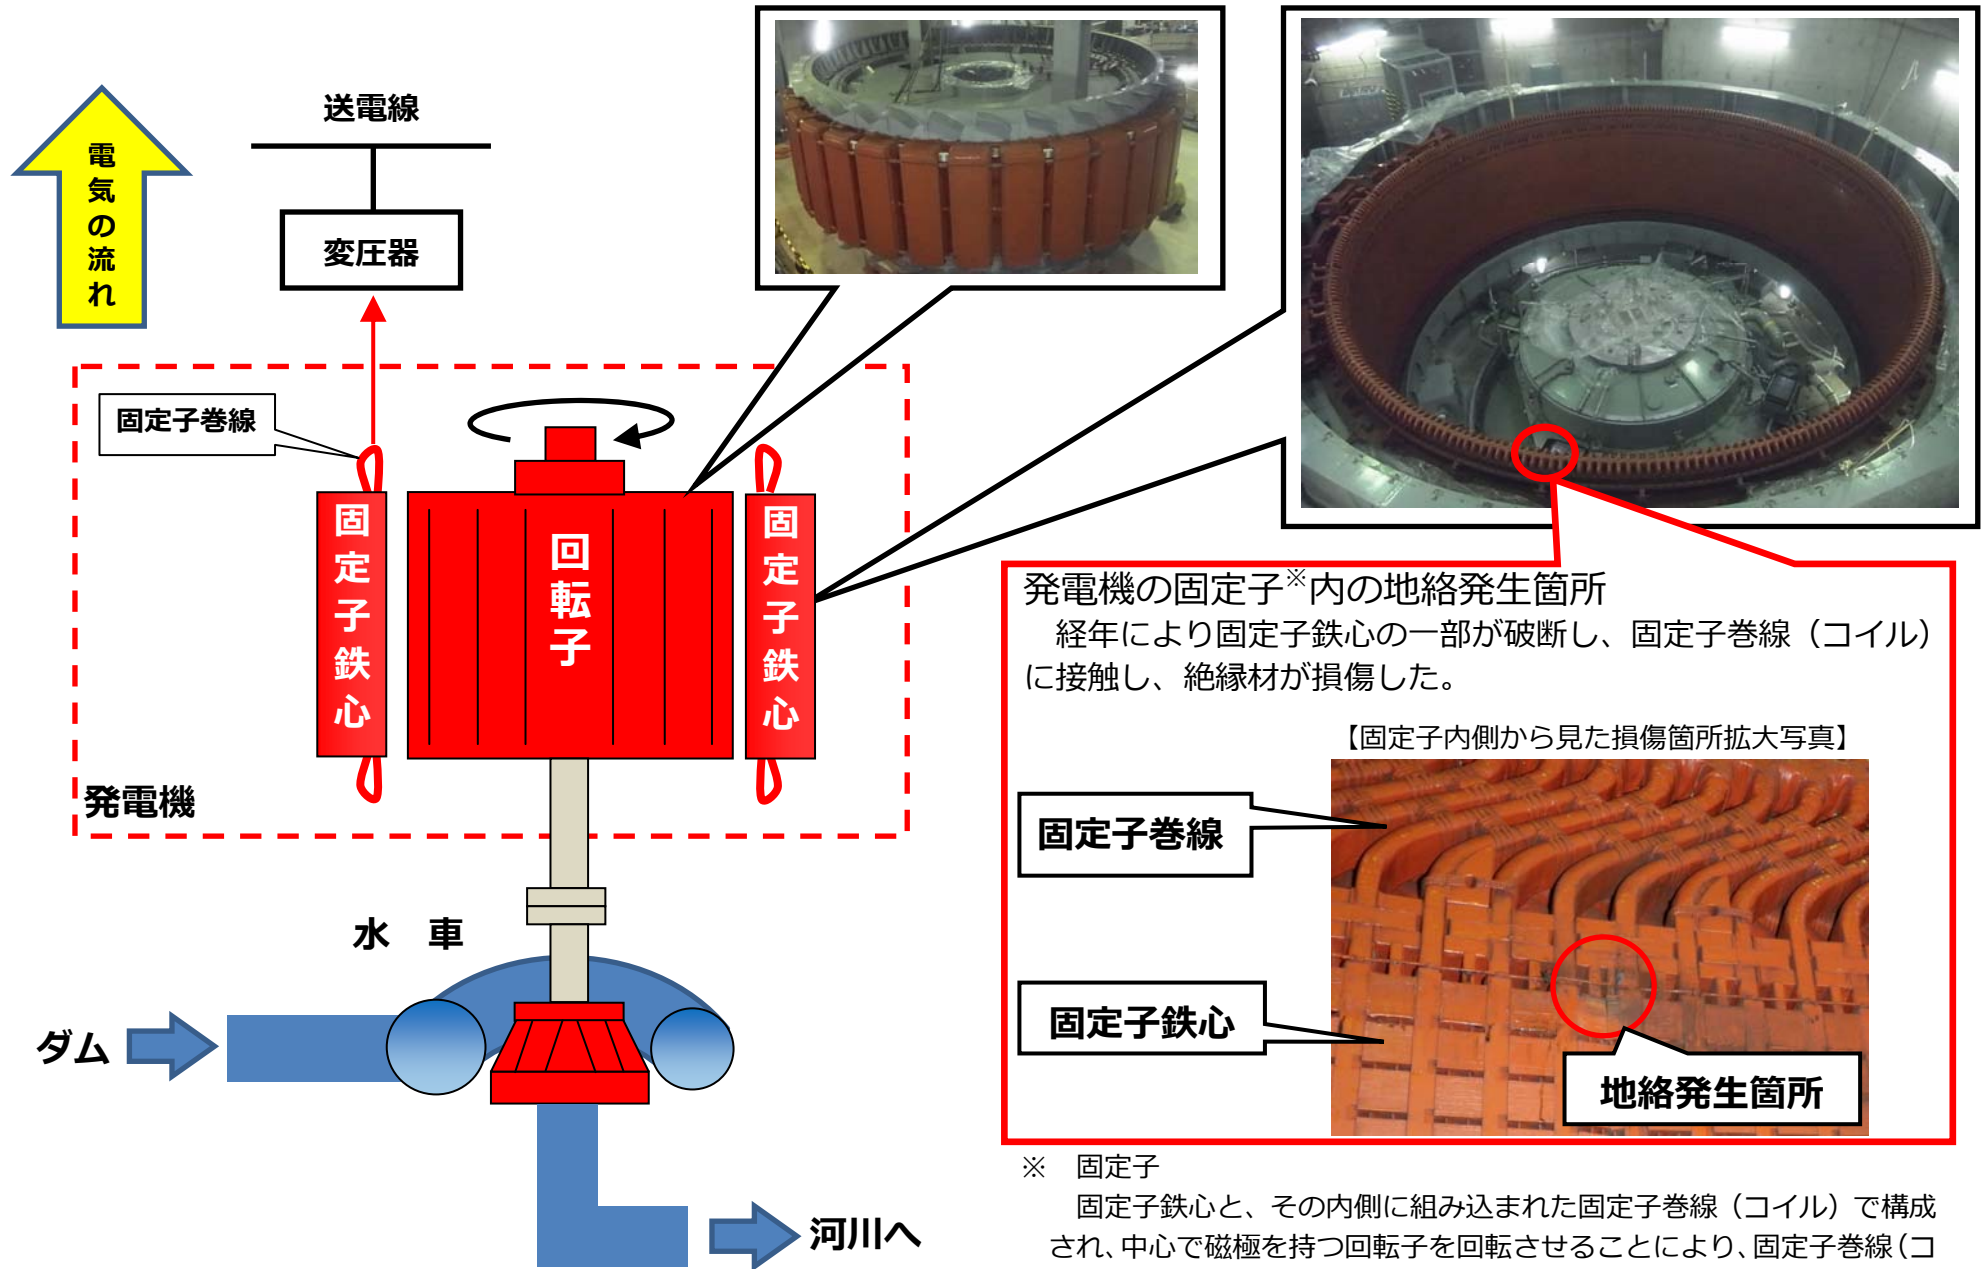
調査の結果、発電機固定子内で、巻線(コイル)^{※1}の絶縁材の一部が損傷し地絡^{※2}したものと判明しました。損傷箇所については補修を行った上で、固定子全体の点検を実施し、試運転において問題ないことを確認したことから、1月24日22時00分に運転を再開いたしました。

発電機の固定子[※]内の地絡発生箇所
経年により固定子鉄心の一部が破断し、固定子巻線（コイル）に接触し、絶縁材が損傷した。
