## 志賀原子力発電所 1、2号機 ケーブル等の敷設状態の現場調査終了について

平成28年3月18日  
北陸電力株式会社

添付資料：志賀 1号機 中央制御室等ケーブル敷設状況概要図

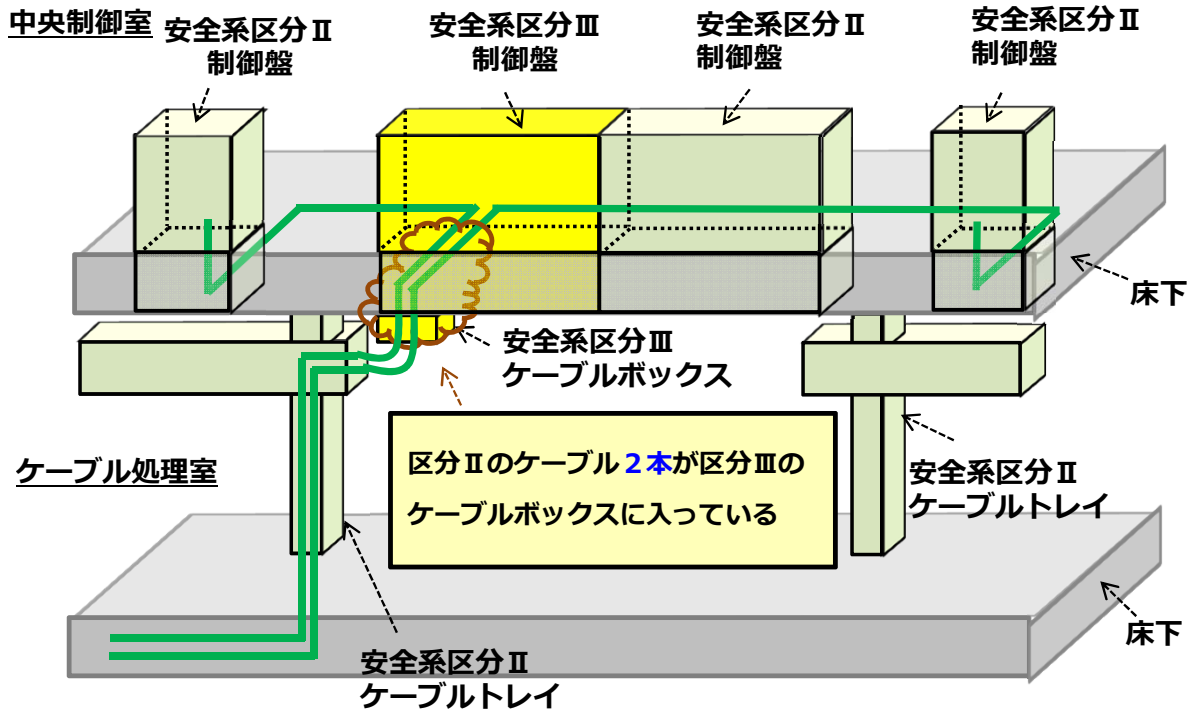
[ 1号機 中央制御室 (断面図) ]

現状の敷設ルート

: 不適切な敷設箇所

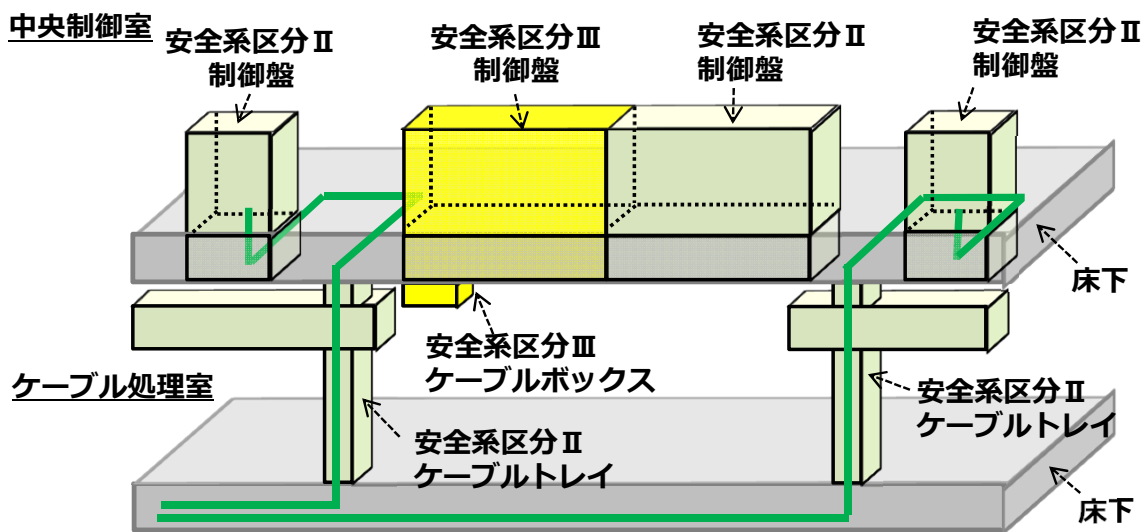
[ 1号機 中央制御室 (断面図) ]

正しい敷設ルート

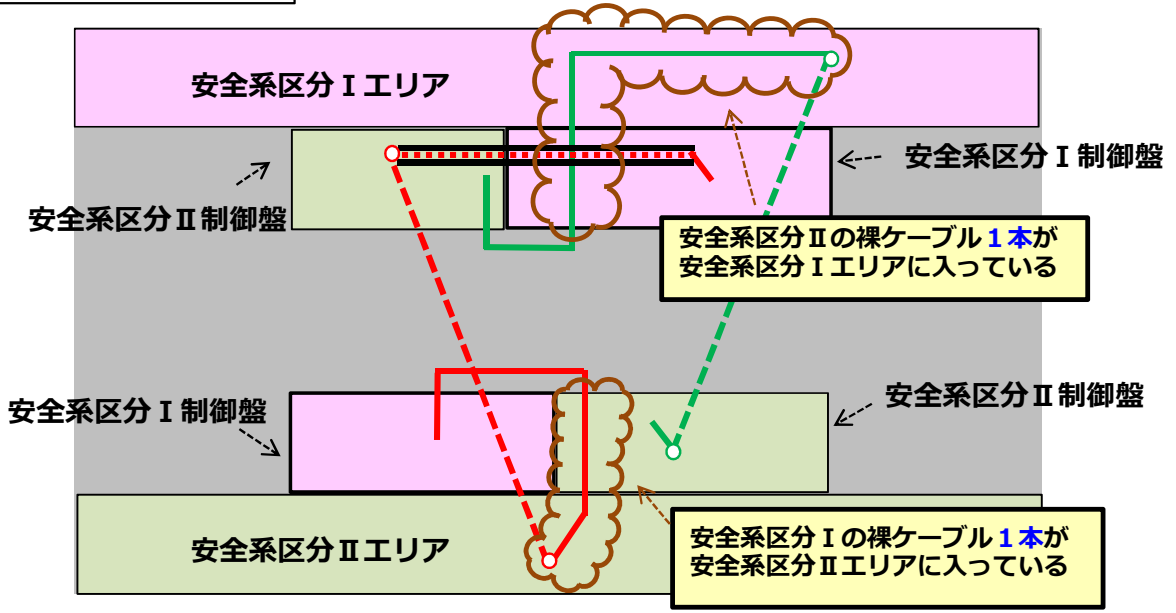
[ 1号機 中央制御室(上から見た図) ]

現状の敷設ルート

: 不適切な敷設箇所

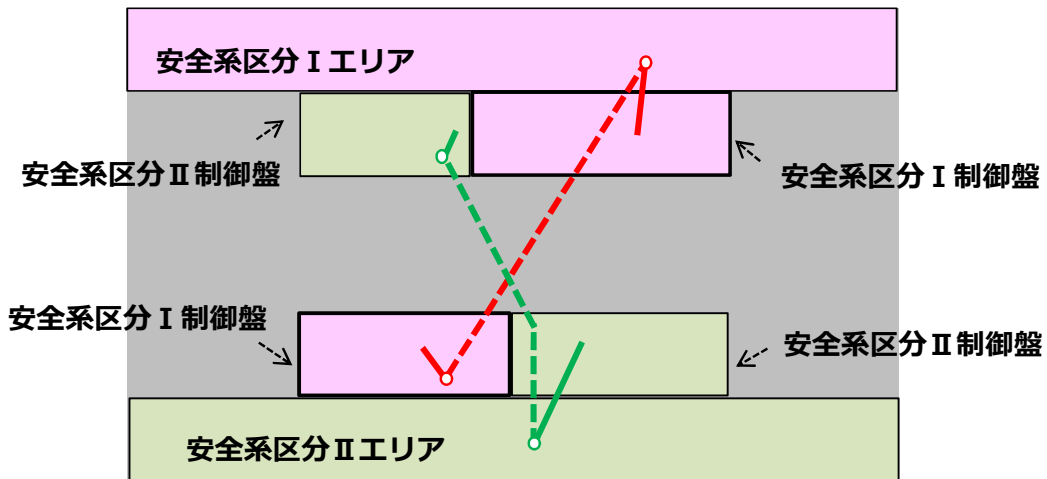
[ 1号機 中央制御室(上から見た図) ]

正しい敷設ルート
