# News Release

### 令和6年能登半島地震による志賀原子力発電所の影響について(第4報)

2024年1月3日 北陸電力株式会社

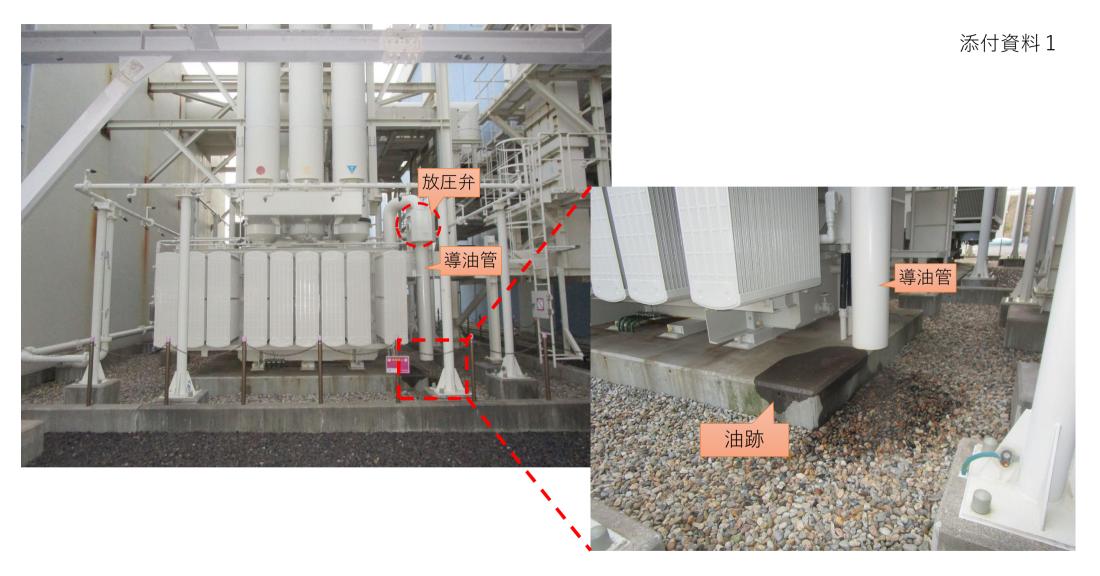
2号機 励磁電源変圧器の油漏れ

当該変圧器の現場確認を行い、変圧器の絶縁油が約100リットル(推定)漏れていることを確認しました。また、絶縁油は堰内に収まっており、外部への影響はありません。なお、漏れた油は、変圧器上部に設置された放圧弁の動作により導油管を通じて排出されたものと推定しています。

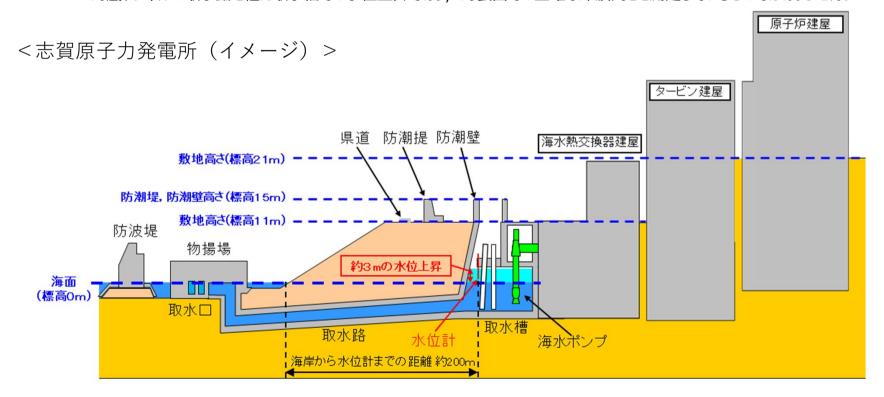
# 令和6年能登半島地震時に志賀原子力発電所で検出した取水槽での水位上昇について

2024年1月1日17時45分頃 志賀原子力発電所の取水槽に取り付けられた水位計にて約3mの水位上昇※を検出しております。

なお,志賀原子力発電所は敷地高さ11mの地点に高さ4mの防潮堤・防潮壁を設置しており,今回検出した約3mの水位上昇によるプラントへの影響はありません。

※海底トンネルの取水路を経た取水槽での水位上昇であり、海表面での正確な津波高さを測定しているものではありません。
