令和6年能登半島地震による志賀原子力発電所の影響について（第5報）

2024年1月5日
北陸電力株式会社

これまでお知らせした事象以降、新たに確認した被害状況等について、以下のとおりです。

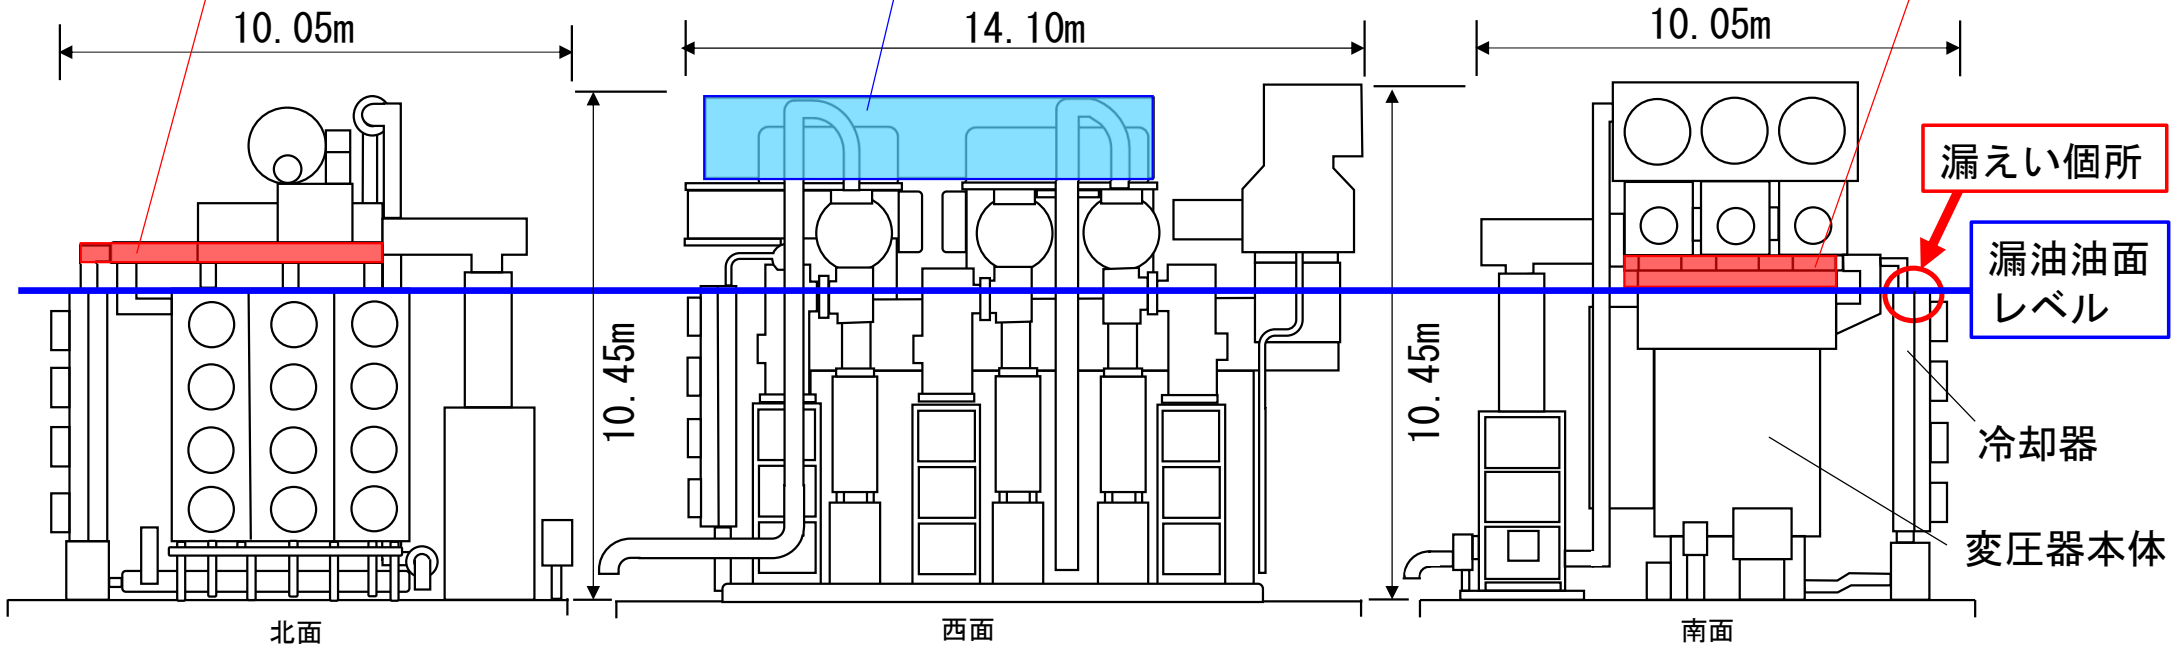
2号機 主変圧器 漏油量想定について

なお、1月2日にお知らせした2号機主変圧器からの絶縁油漏えいについては、本日、漏えいした絶縁油約19,800リットル（水分も含め約24,600リットル）の回収が完了しました。漏えい量が想定（約3,500リットル）より増えた要因は、当初、漏えい箇所より高い位置にあるコンサベータ（油劣化防止装置）内の保有量のみの漏えいを想定していましたが、変圧器本体等の一部も漏えい箇所より高い位置にあり、この範囲にある絶縁油も合わせて漏えいしたことによるものです。（添付資料1）

当初の漏油量想定・・・1月2日時点
コンサベータ油面が0になったことから、
コンサベータ部分すべての油が漏油したと想定

(漏油想定更新) 今回の漏油量想定
漏えい箇所油面レベルより上部の油が抜けたと想定

②冷却器配管：約1,800L
③変圧器本体：約14,500L
①, ②, ③計：約19,800L

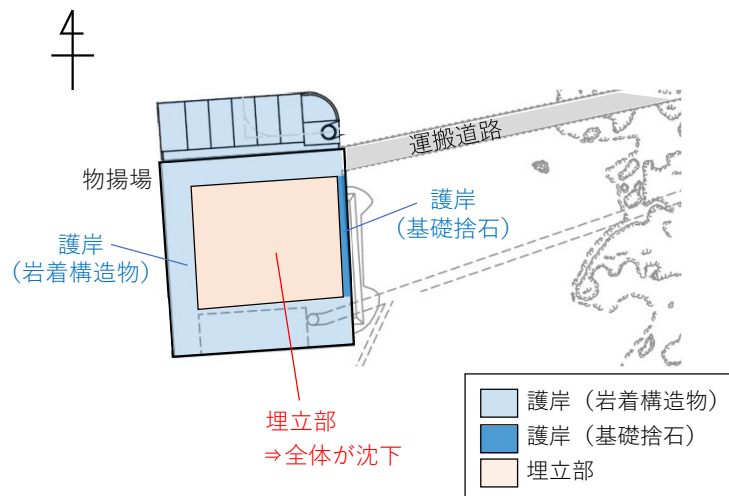
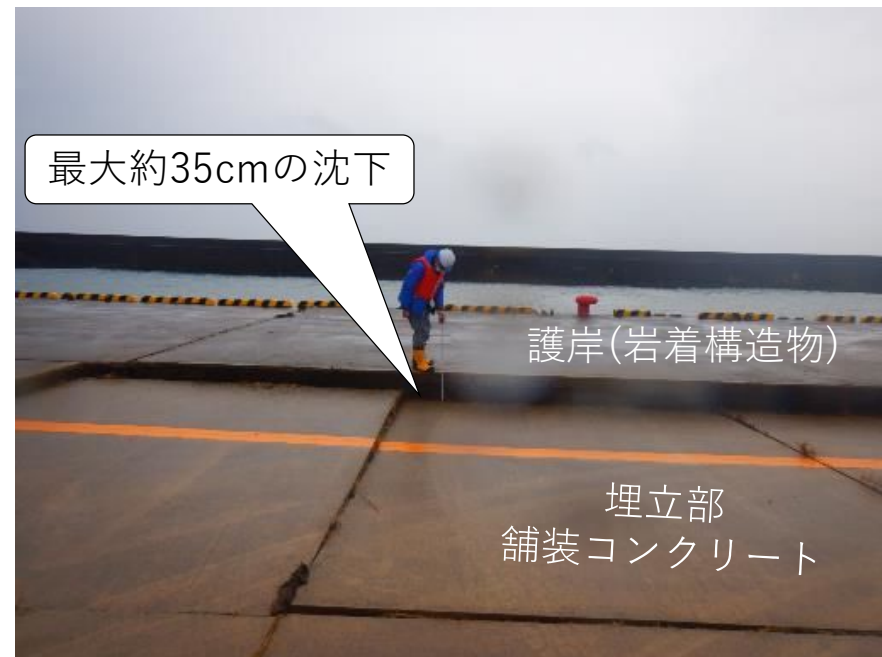
物揚場埋立部の舗装コンクリート沈下 概要図

物揚場の埋立部において、地震の影響により舗装コンクリートが沈下し、段差が発生していることを確認しました。今後、詳細に状況を確認し補修する予定です。

- 地震の影響で、物揚場中央の埋立部の舗装コンクリートが沈下し、外側の護岸(岩着構造物)との間に最大約35cmの段差が発生した。

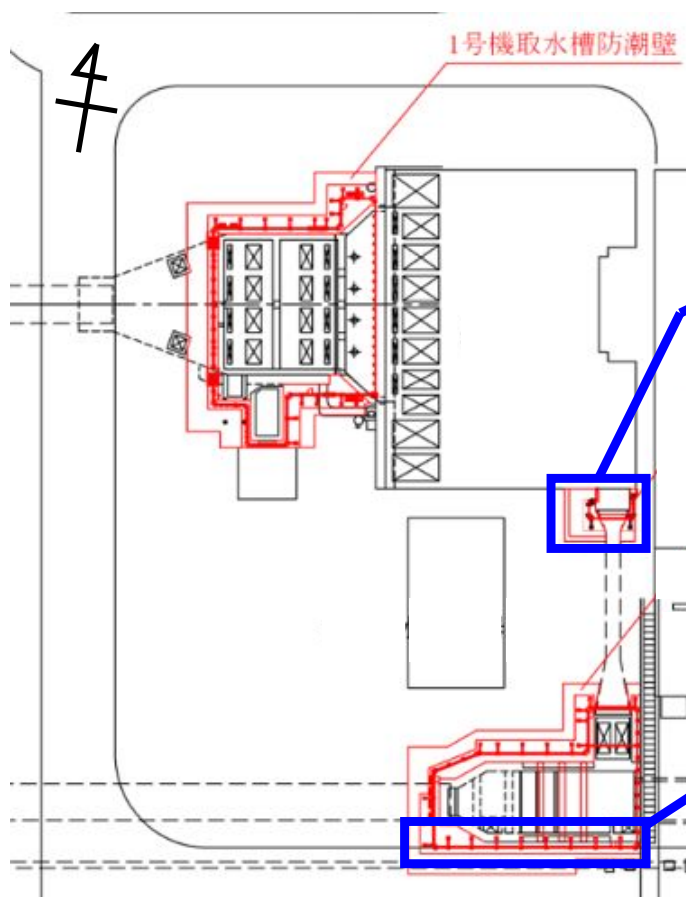
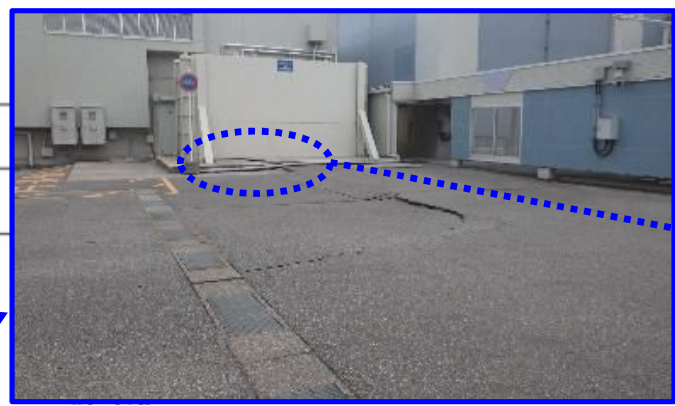
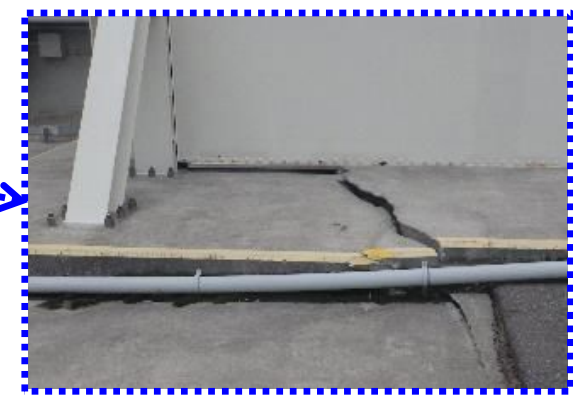
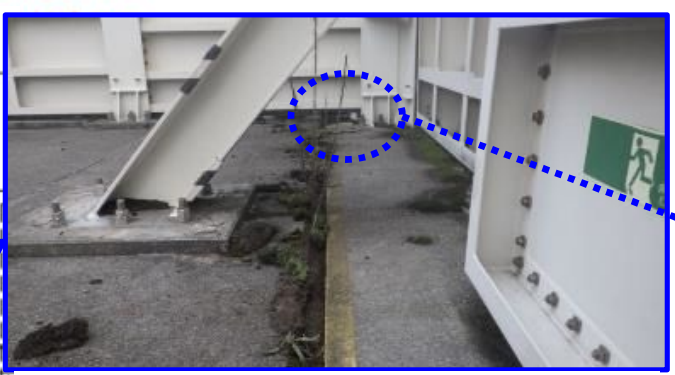
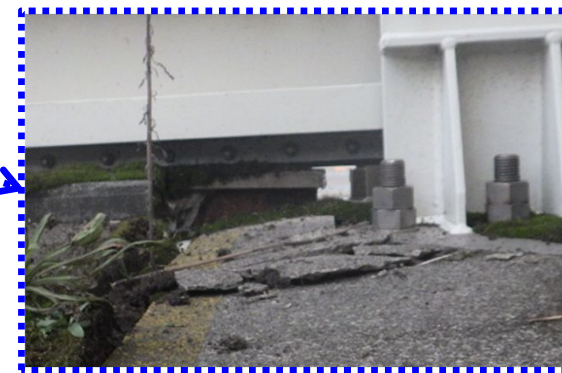
1号機 放水槽及び1号機 補機冷却排水連絡槽防潮壁の基礎の沈下 概要図

- (3) 1号機放水槽及び1号機補機冷却排水連絡槽防潮壁の基礎の沈下発生(添付資料6)
1号機放水槽^{※2}及び1号機補機冷却排水連絡槽の周囲に津波対策として自主的に設置した鋼製の防潮壁(高さ4m)の基礎の一部が、地震の影響により数cm程度沈下していることを確認しました。今後、詳細に状況を確認し補修する予定です。

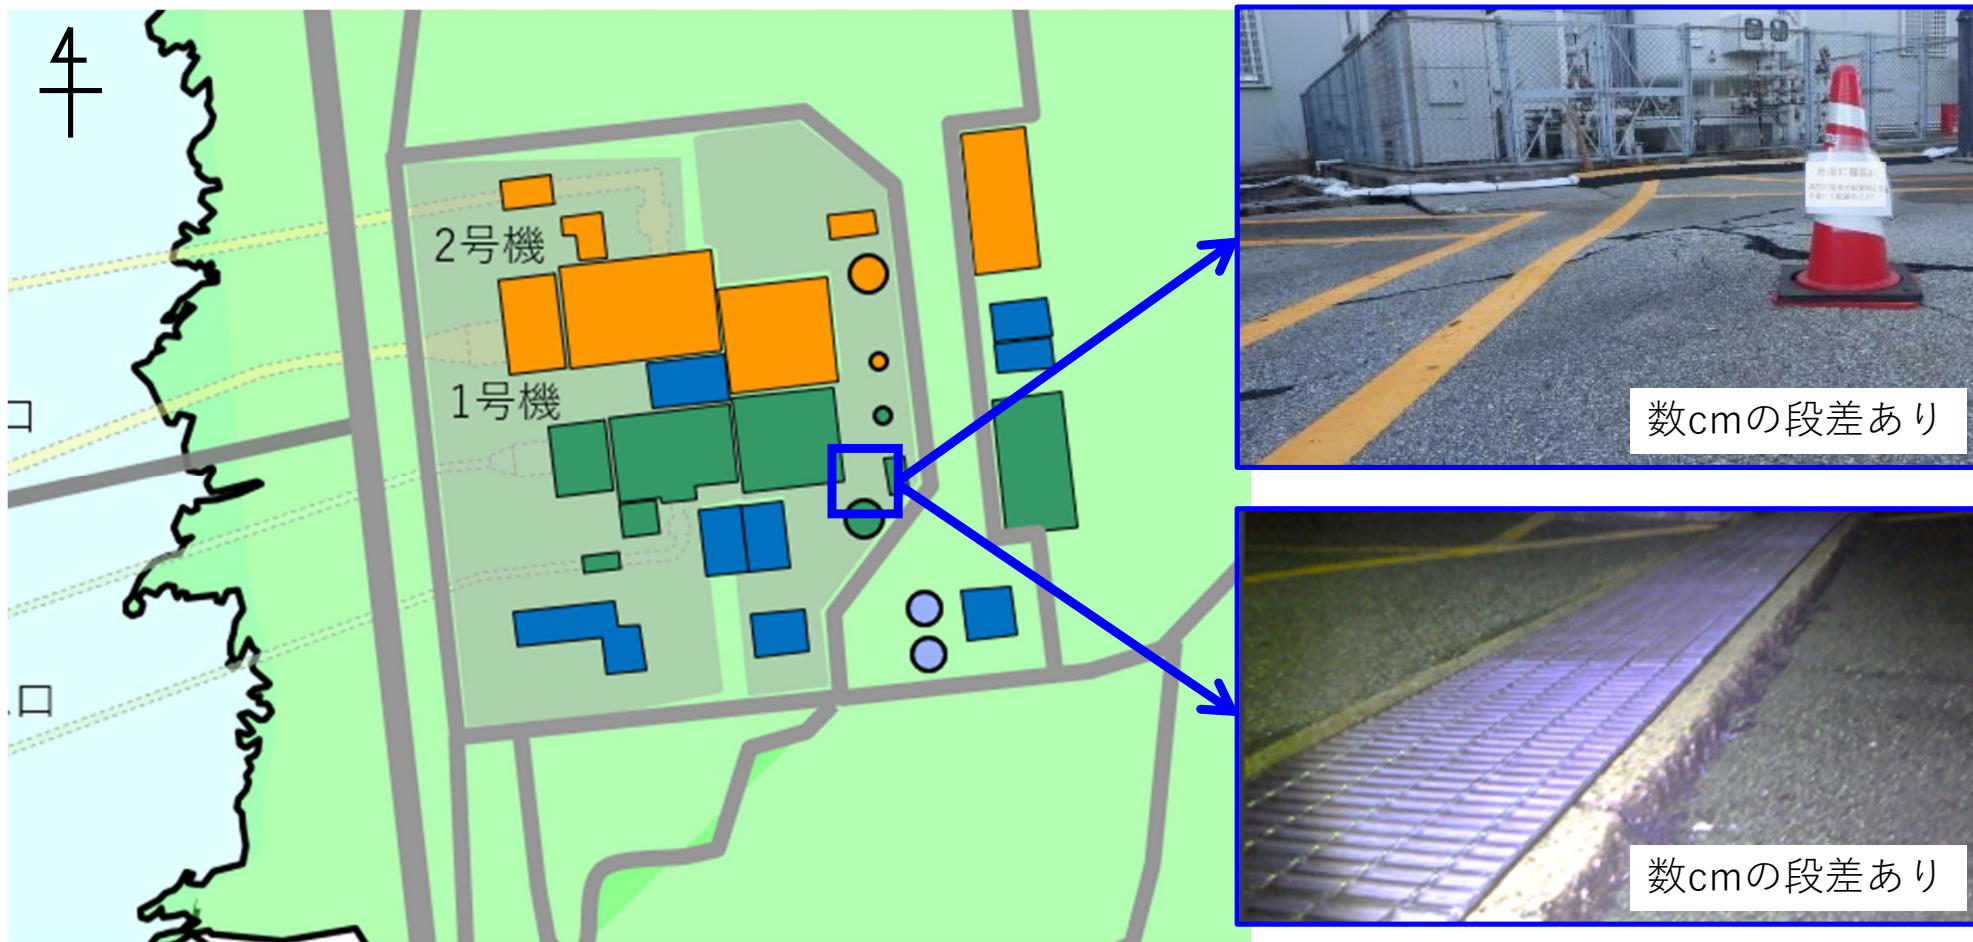
1号機 高圧電源車使用箇所付近の段差 概要図

- (4) 1号機高圧電源車使用箇所付近の段差発生(添付資料7)
1号機高圧電源車使用箇所付近の道路に数cm程度の段差が発生していることを確認しました。当該場所は、緊急時に高圧電源車を配置する位置ですが、近傍の別の場所に配置しても支障なく対応できるため影響はありません。
