## 敦賀火力発電所 海水電解装置から敦賀市上水道への海水逆流に係る 原因と再発防止策について

2026年7月27日  
北陸電力株式会社

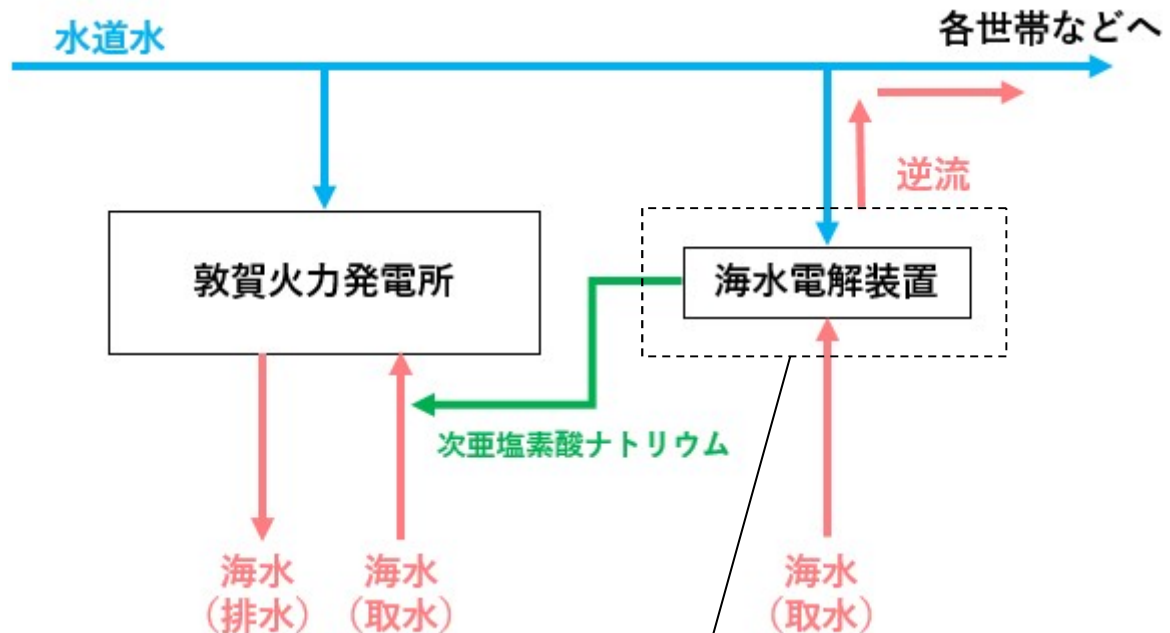
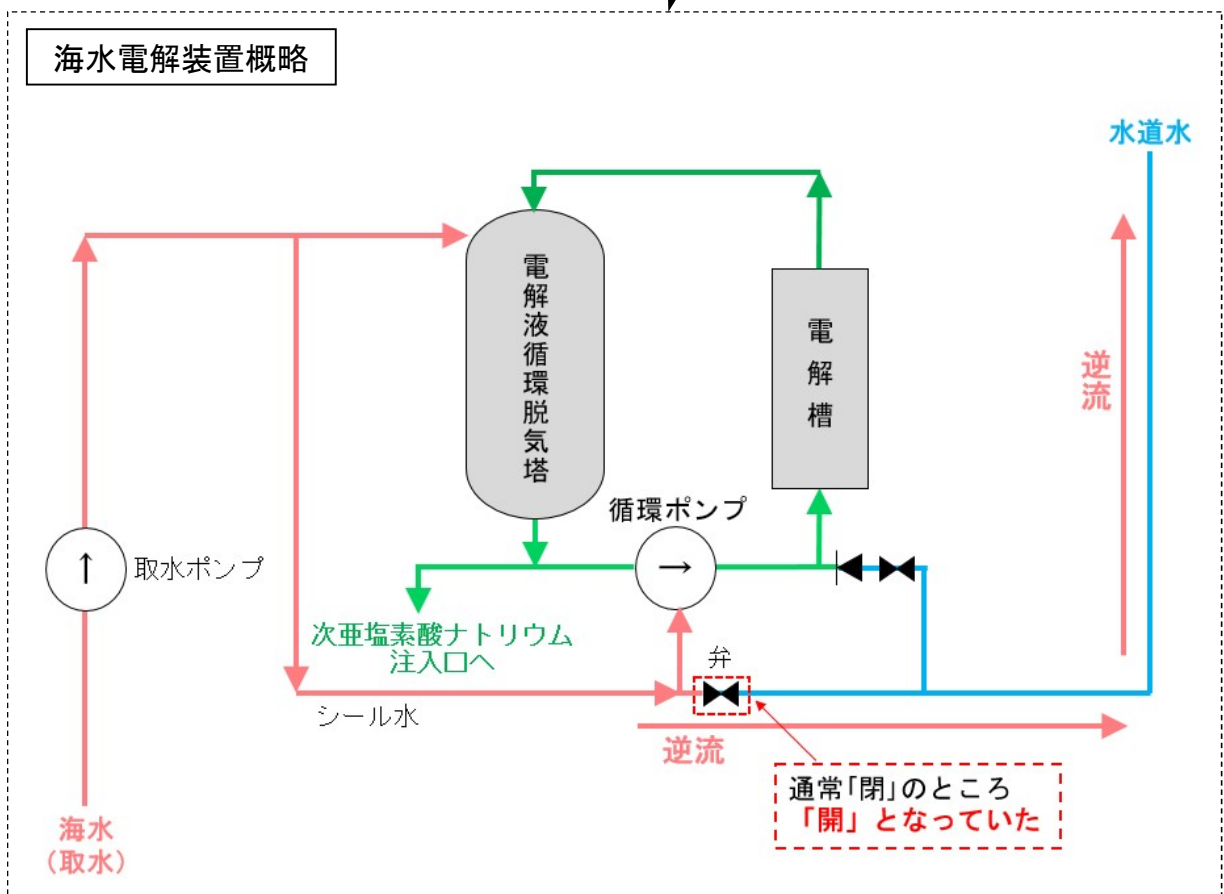
別紙：設備概略図

- ・水道法に関する理解不足から海水電解装置において、クロスコネクション（水道水設備と水道水以外の配管との直接接続）状態となることを認識せず設置した（1998年度施工）。

これにより、上水道へ海水が逆流する可能性がある系統となっていた。

- ・海水系統と上水道の間には弁が設置され隔離していたが、海水電解装置内の循環ポンプシール水系統洗浄の際に上水道の弁を開操作（2026年6月18日実施）した後に、閉操作を失念した。

また、シール水系統洗浄の手順書がなく、弁状態のチェック漏れが発生した。

## 【海水流入経路】

- ・水道法に適応した設備とするため、海水電解装置の上水道受入系統に受水槽を設置し、上水道と海水の配管が直接繋がらない系統に変更する。
- ・水道法に関する定期的な教育を実施する。

- ・設備の運転に関して、手順書を用いて適切に操作することを徹底する。
