# 志賀原子力発電所2号炉 敷地の地質・地質構造について

### 評価対象断層の選定 (コメント回答)

データ集 その1

## 平成31年1月18日 北陸電力株式会社

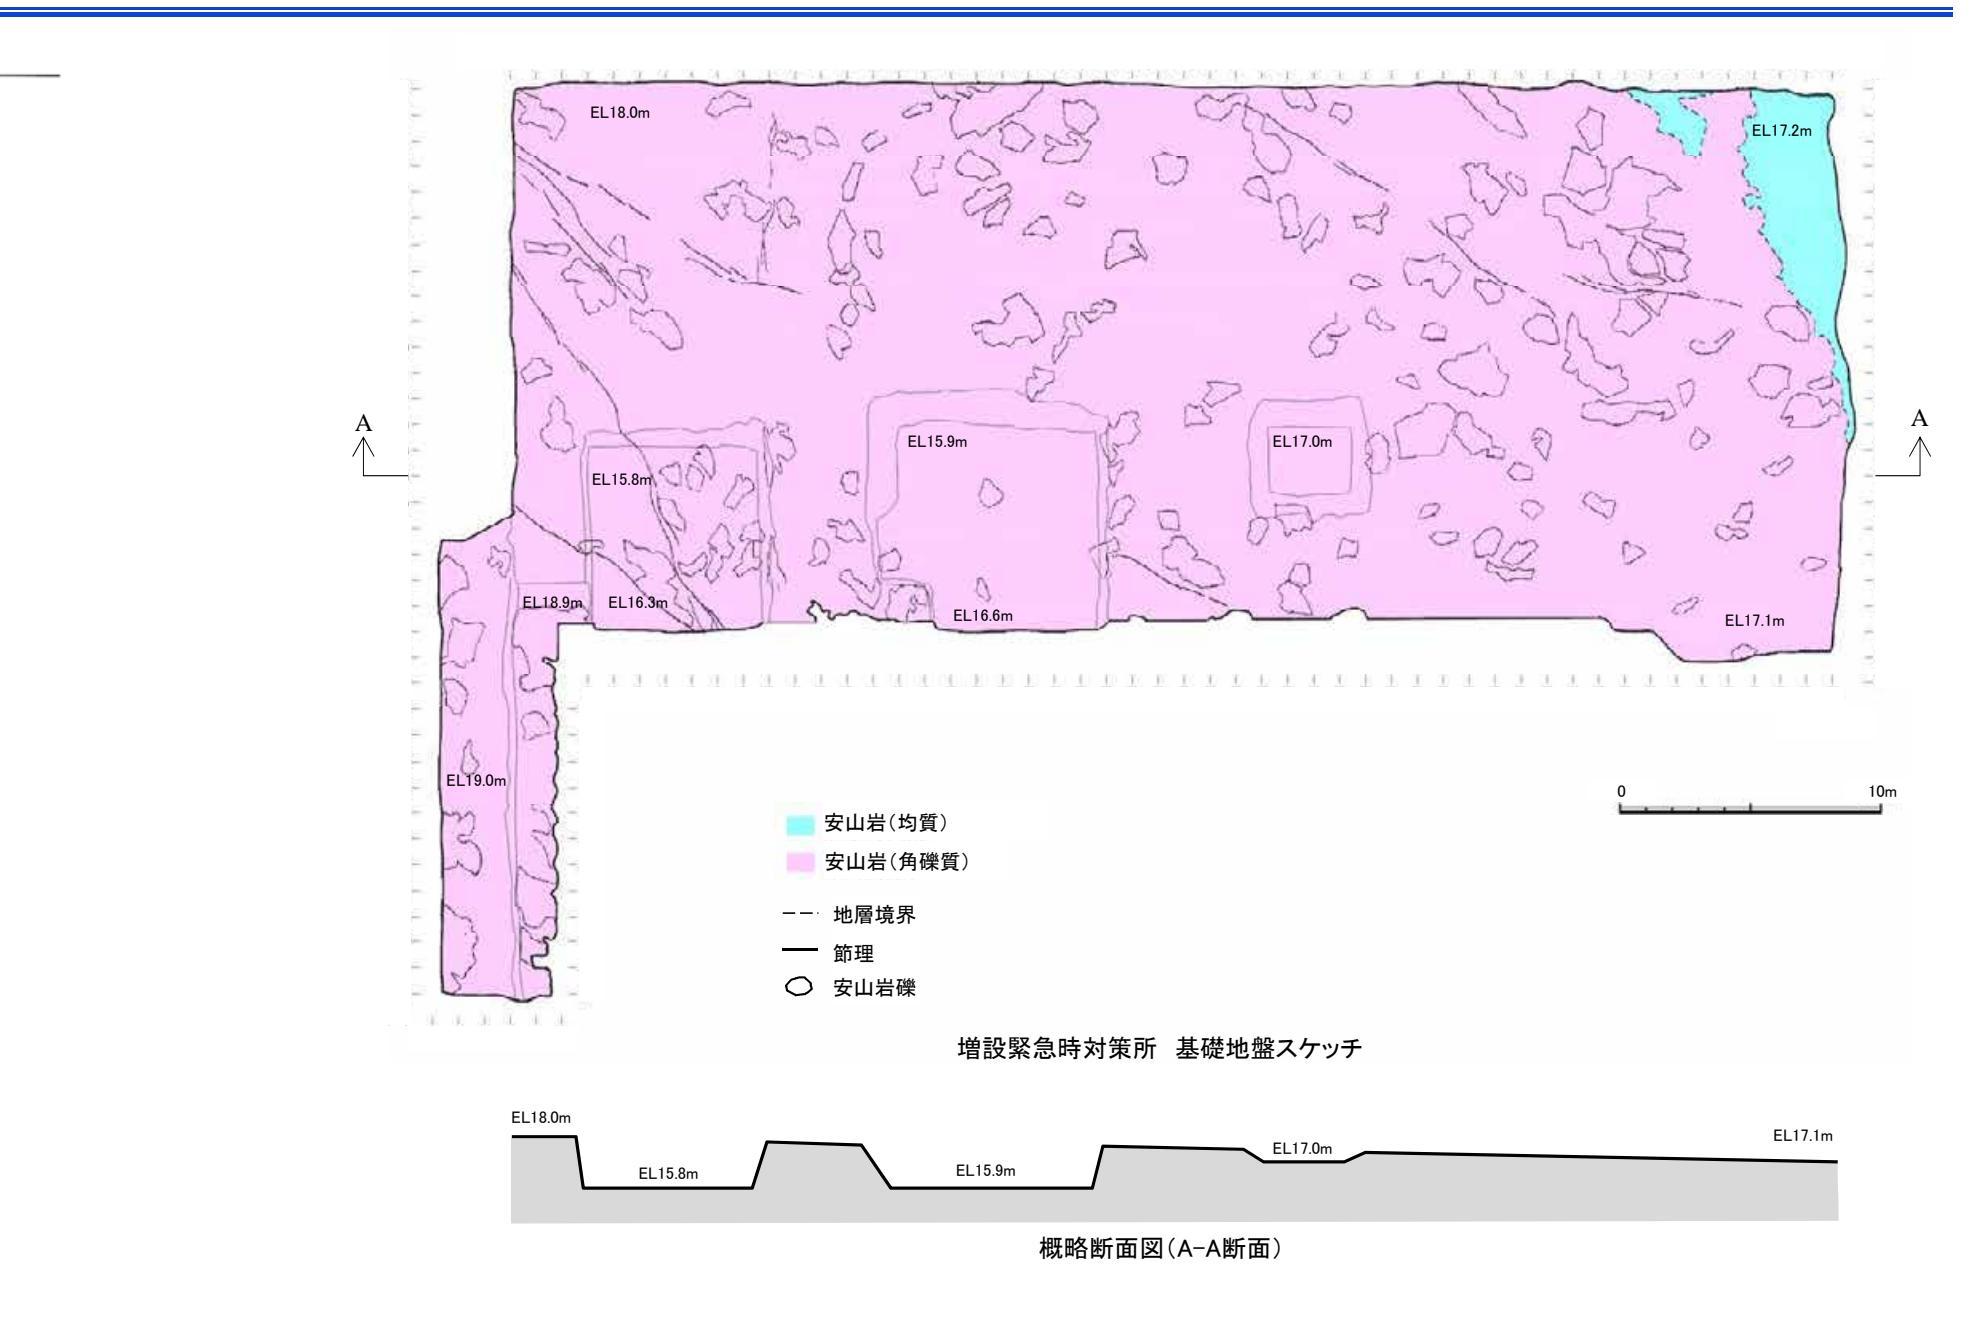
### 増設緊急時対策所② 基礎地盤スケッチ

・増設緊急時対策所基礎地盤には、断層は認められない。

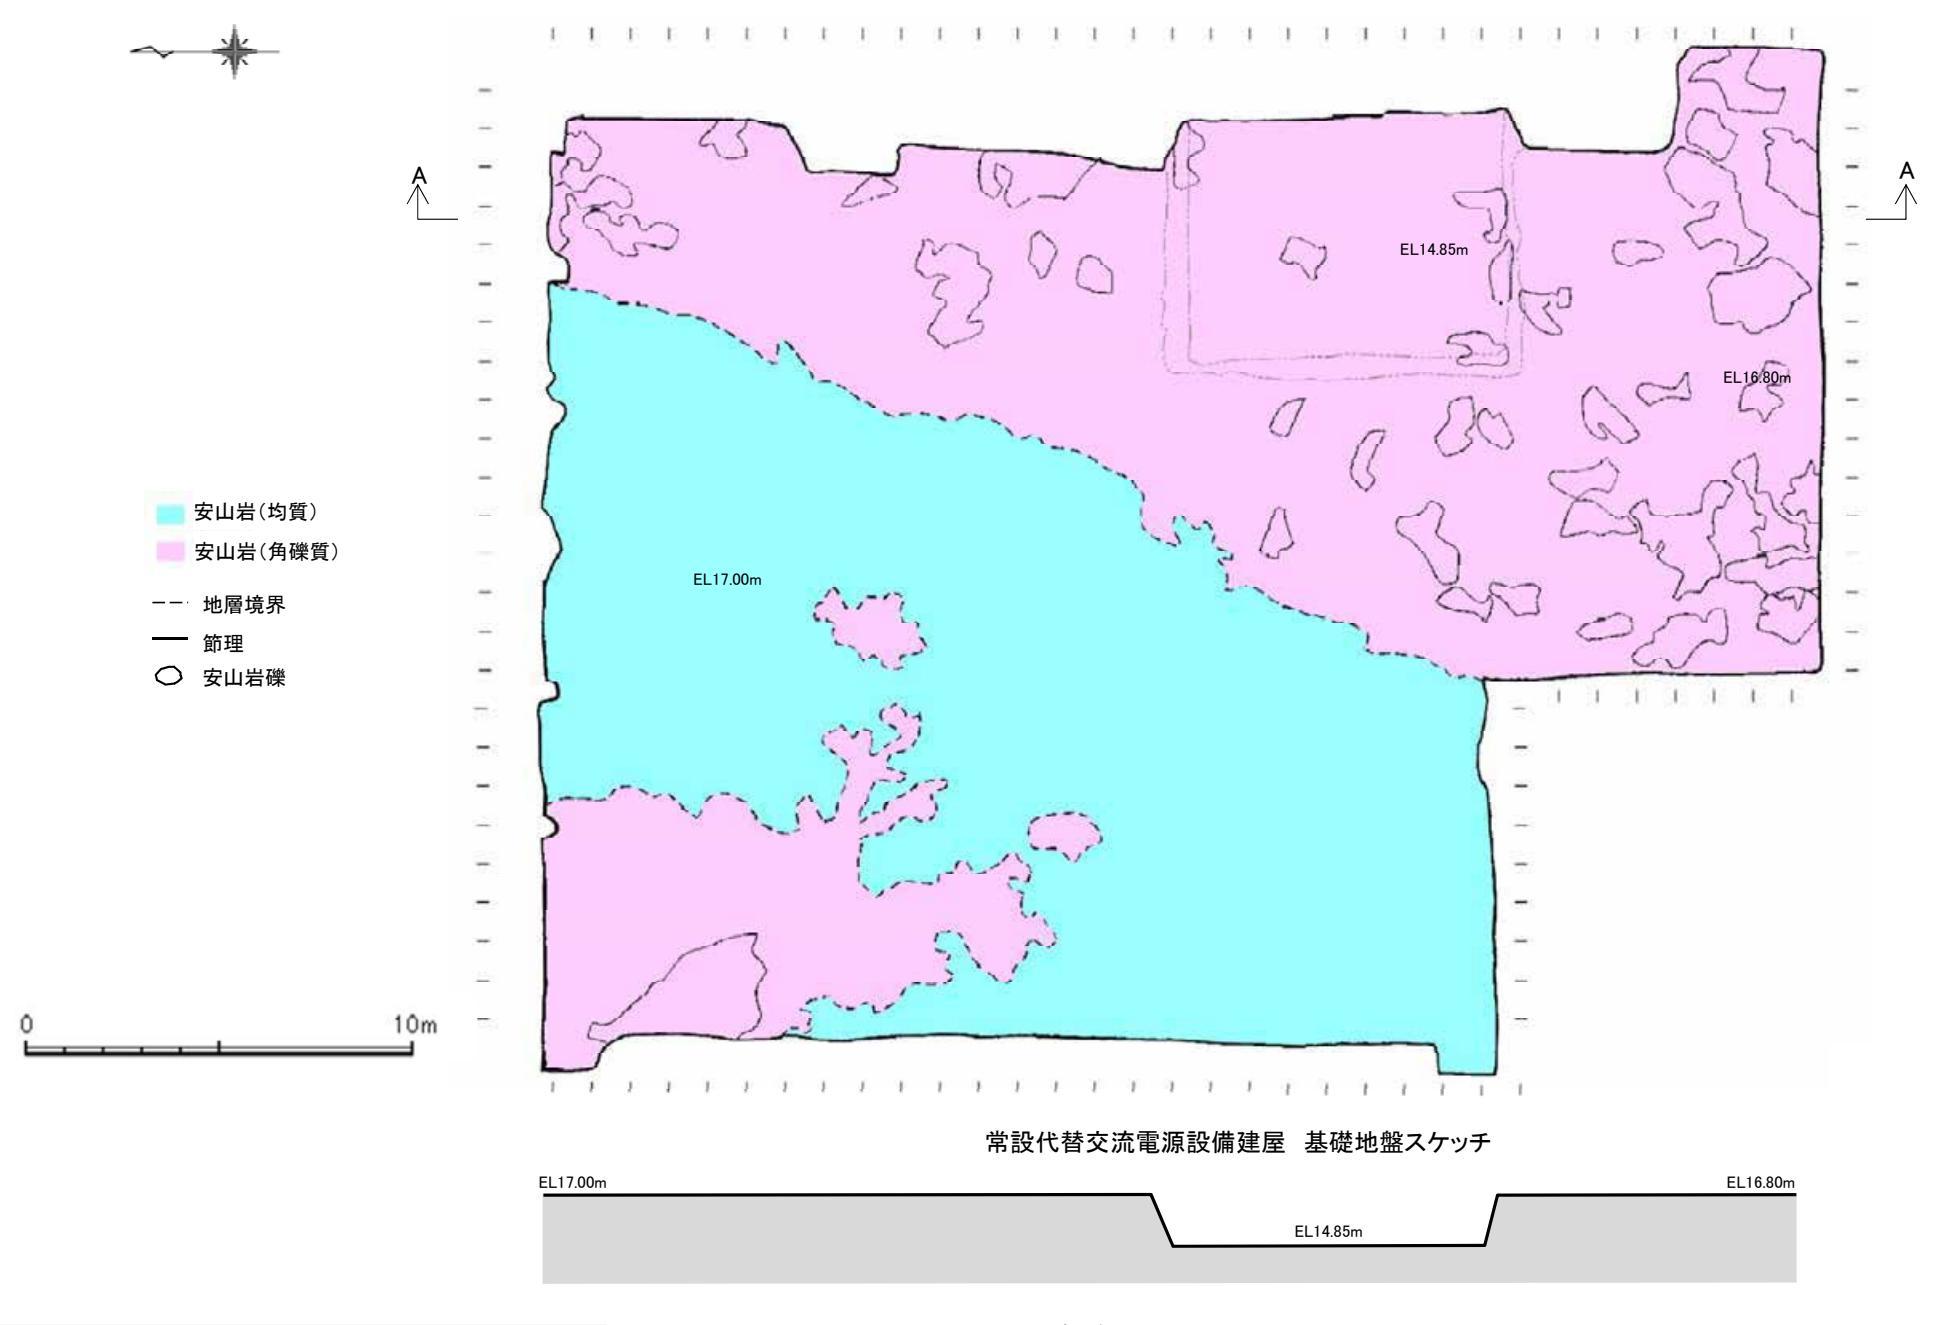
常設代替交流電源設備建屋②基礎地盤スケッチ

・常設代替交流電源設備建屋基礎地盤には, 断層は認められない。 概略断面図(A-A断面)

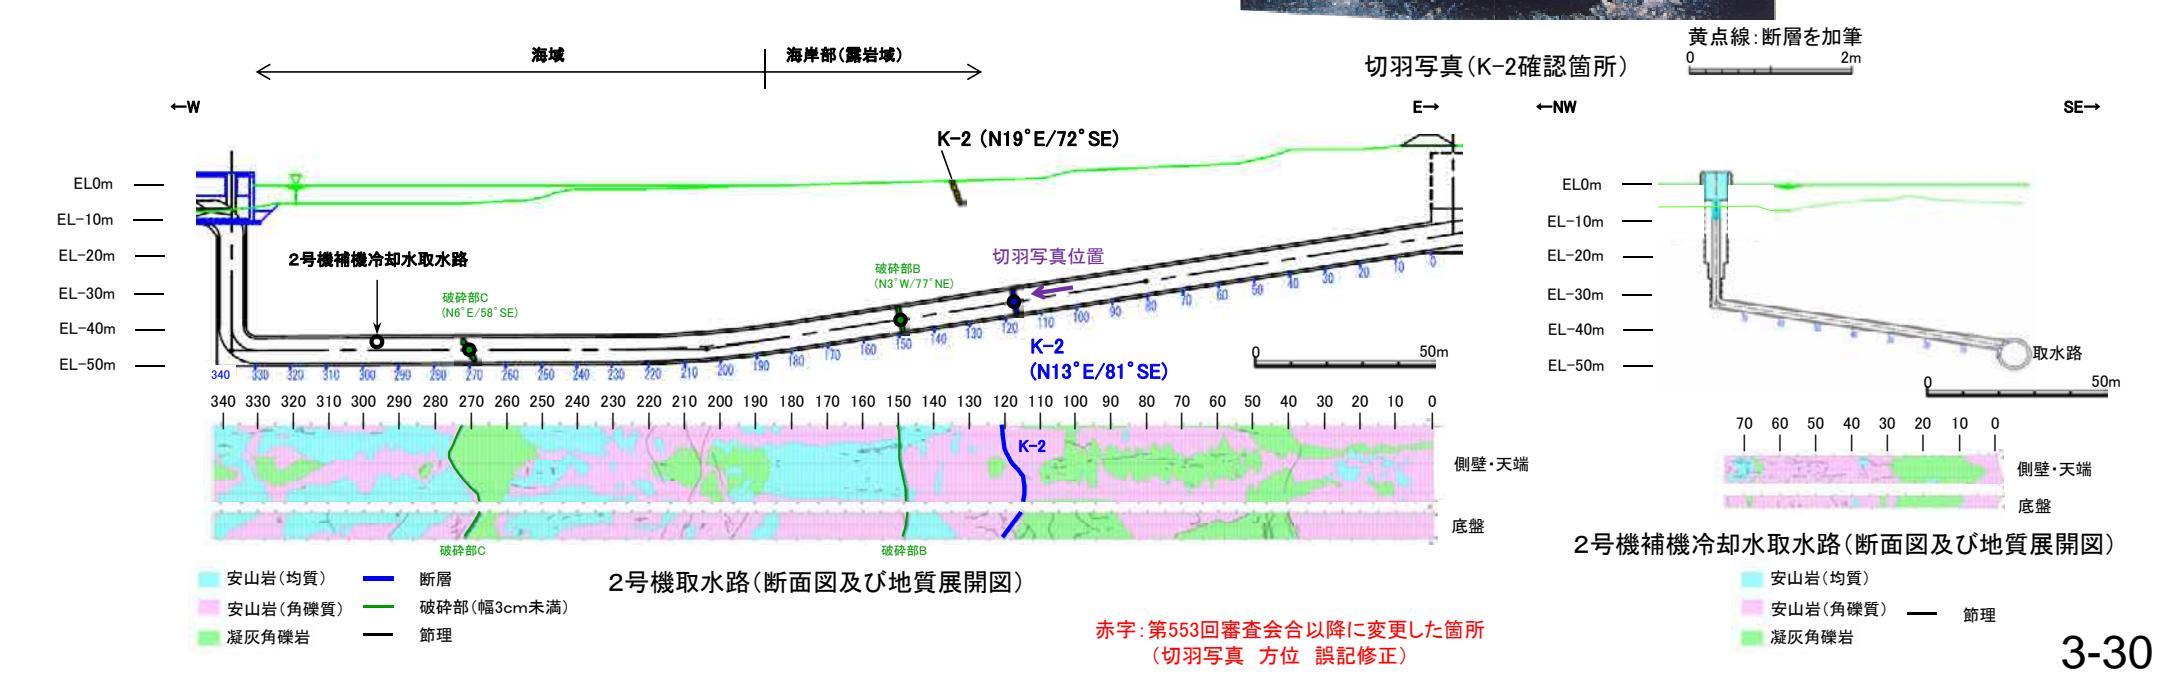
#### 2号機取水路, 2号機補機冷却水取水路① 位置図,断面図,切羽写真

第553回審査会合 机上配布資料1 P.3-4, P.3-5 一部修正 ←SE NW→ 取水路で認められたK-2の性状 走向·傾斜<sup>\*1</sup> 2号機取水路 N13°E/81°SE -11.4 (走向は真北) 鏡肌の有無 あり 厚さ 0.1~1cm 挟在物 物 粘土 直線性に乏しく 直線性 凹凸する 破砕部の幅 30cm<sup>32</sup> 海岸部の地表面での断層分布 ※1 走向は底盤の一般走向,傾斜はスケッ (破線はさらに延長する可能性のある箇所) チを基に断面全体から算出 調査位置図 取水路で確認された破砕部・断層(長軸は走向,短軸は傾斜方向) ※2 トンネル施工時の断層周辺の「基質部 地質觀察關所 は脆弱」という記載を基に切羽写真から 周辺に比べて変質している範囲を破砕 部の幅とした。

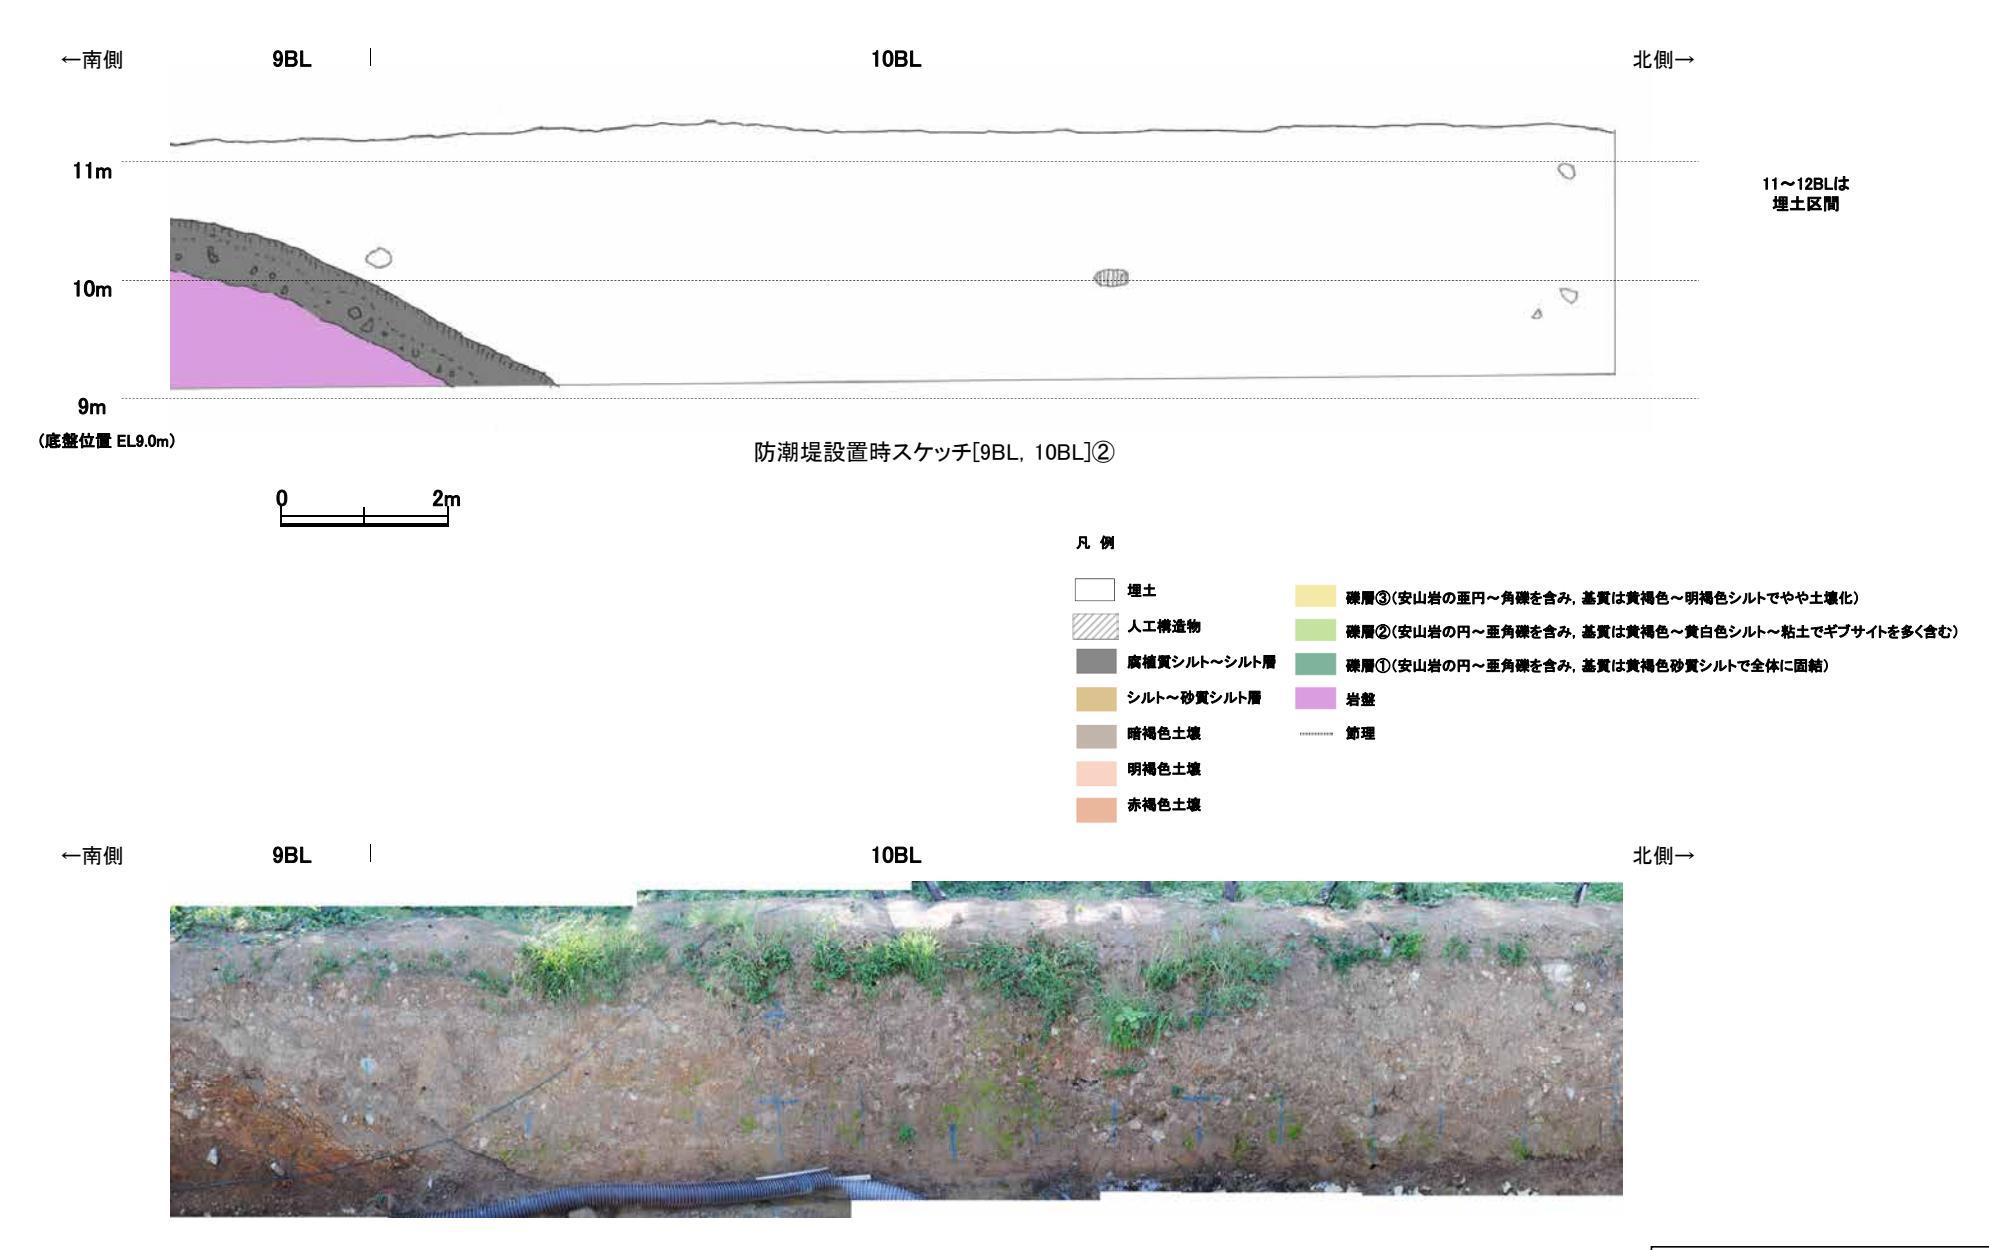
# 防潮堤基礎掘削法面(防潮堤設置時) スケッチ・写真 [9BL, 10BL] ② [(1) 年前第53回審査会 机上配布資料1 P.2-12 -部修正

・防潮堤基礎[10BL]には、 断層は認められない。

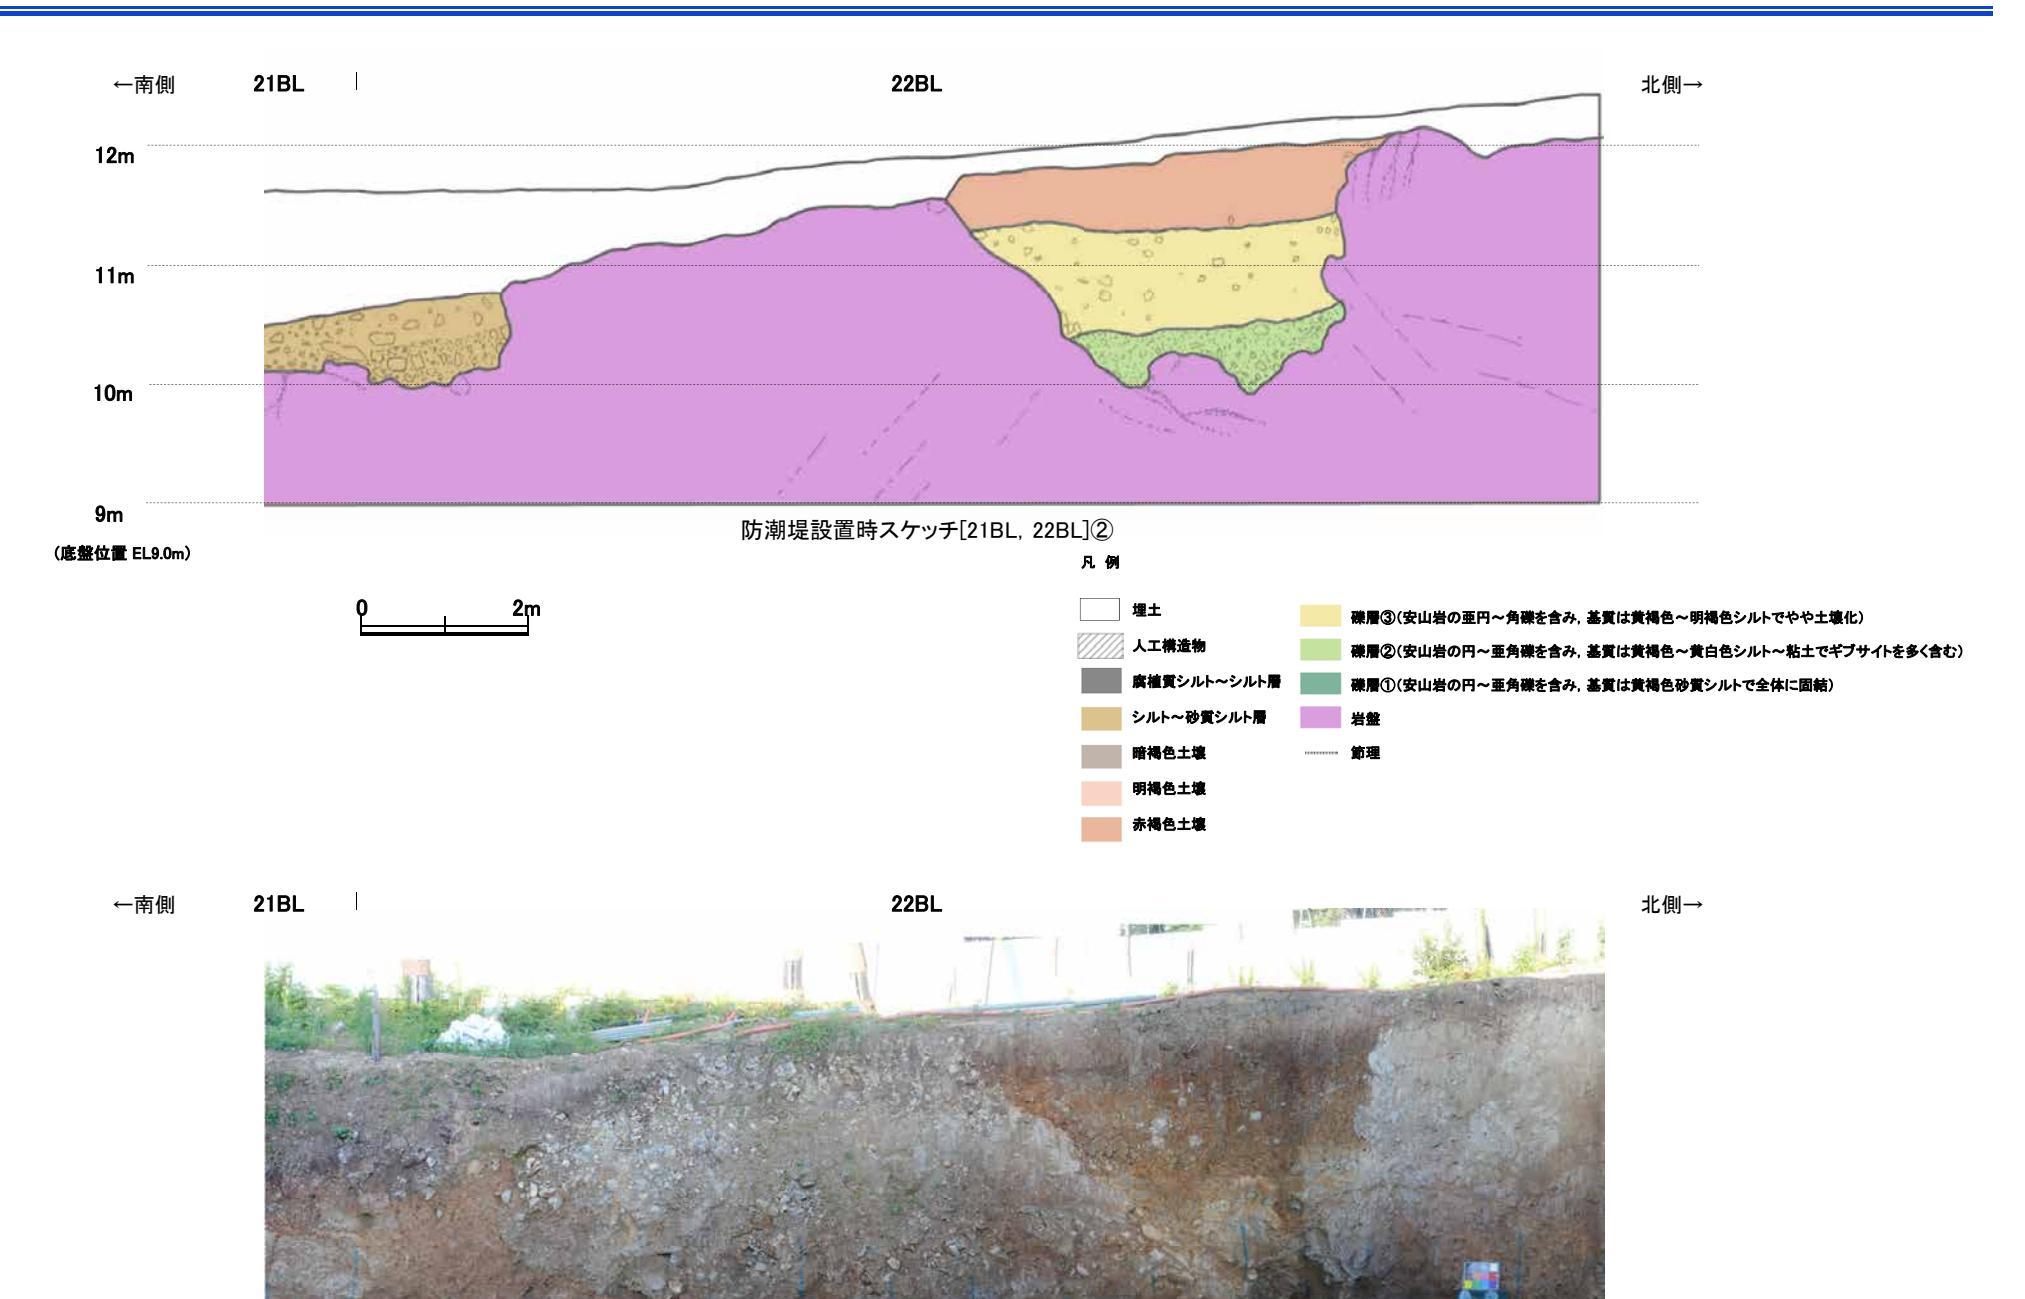
防潮堤設置時写真[21BL, 22BL]②

・防潮堤基礎[22BL]には、 断層は認められない。

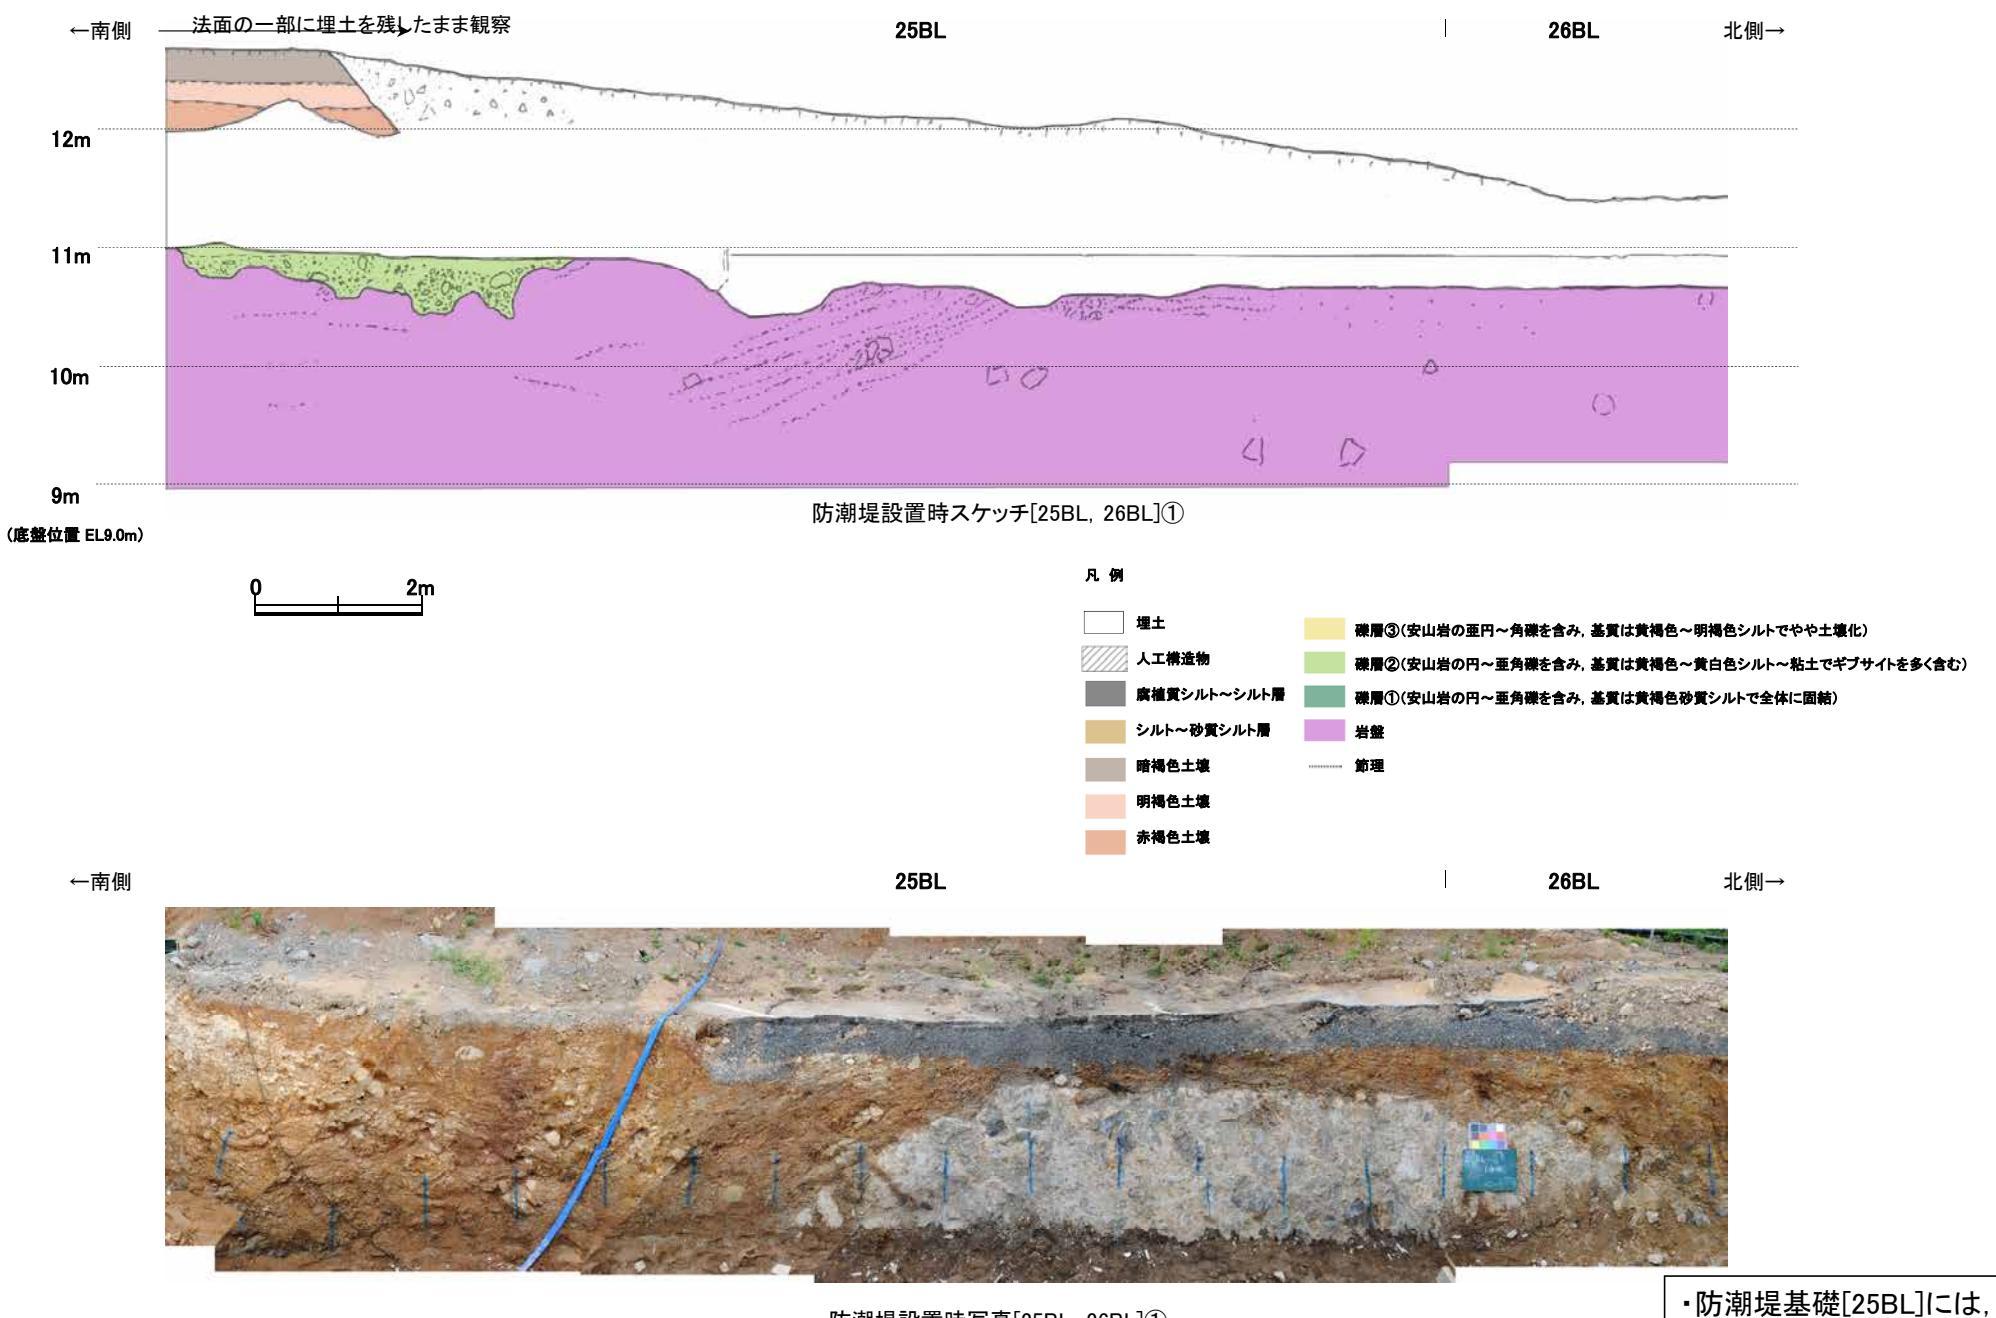
防潮堤設置時写真[25BL, 26BL]①

断層は認められない。

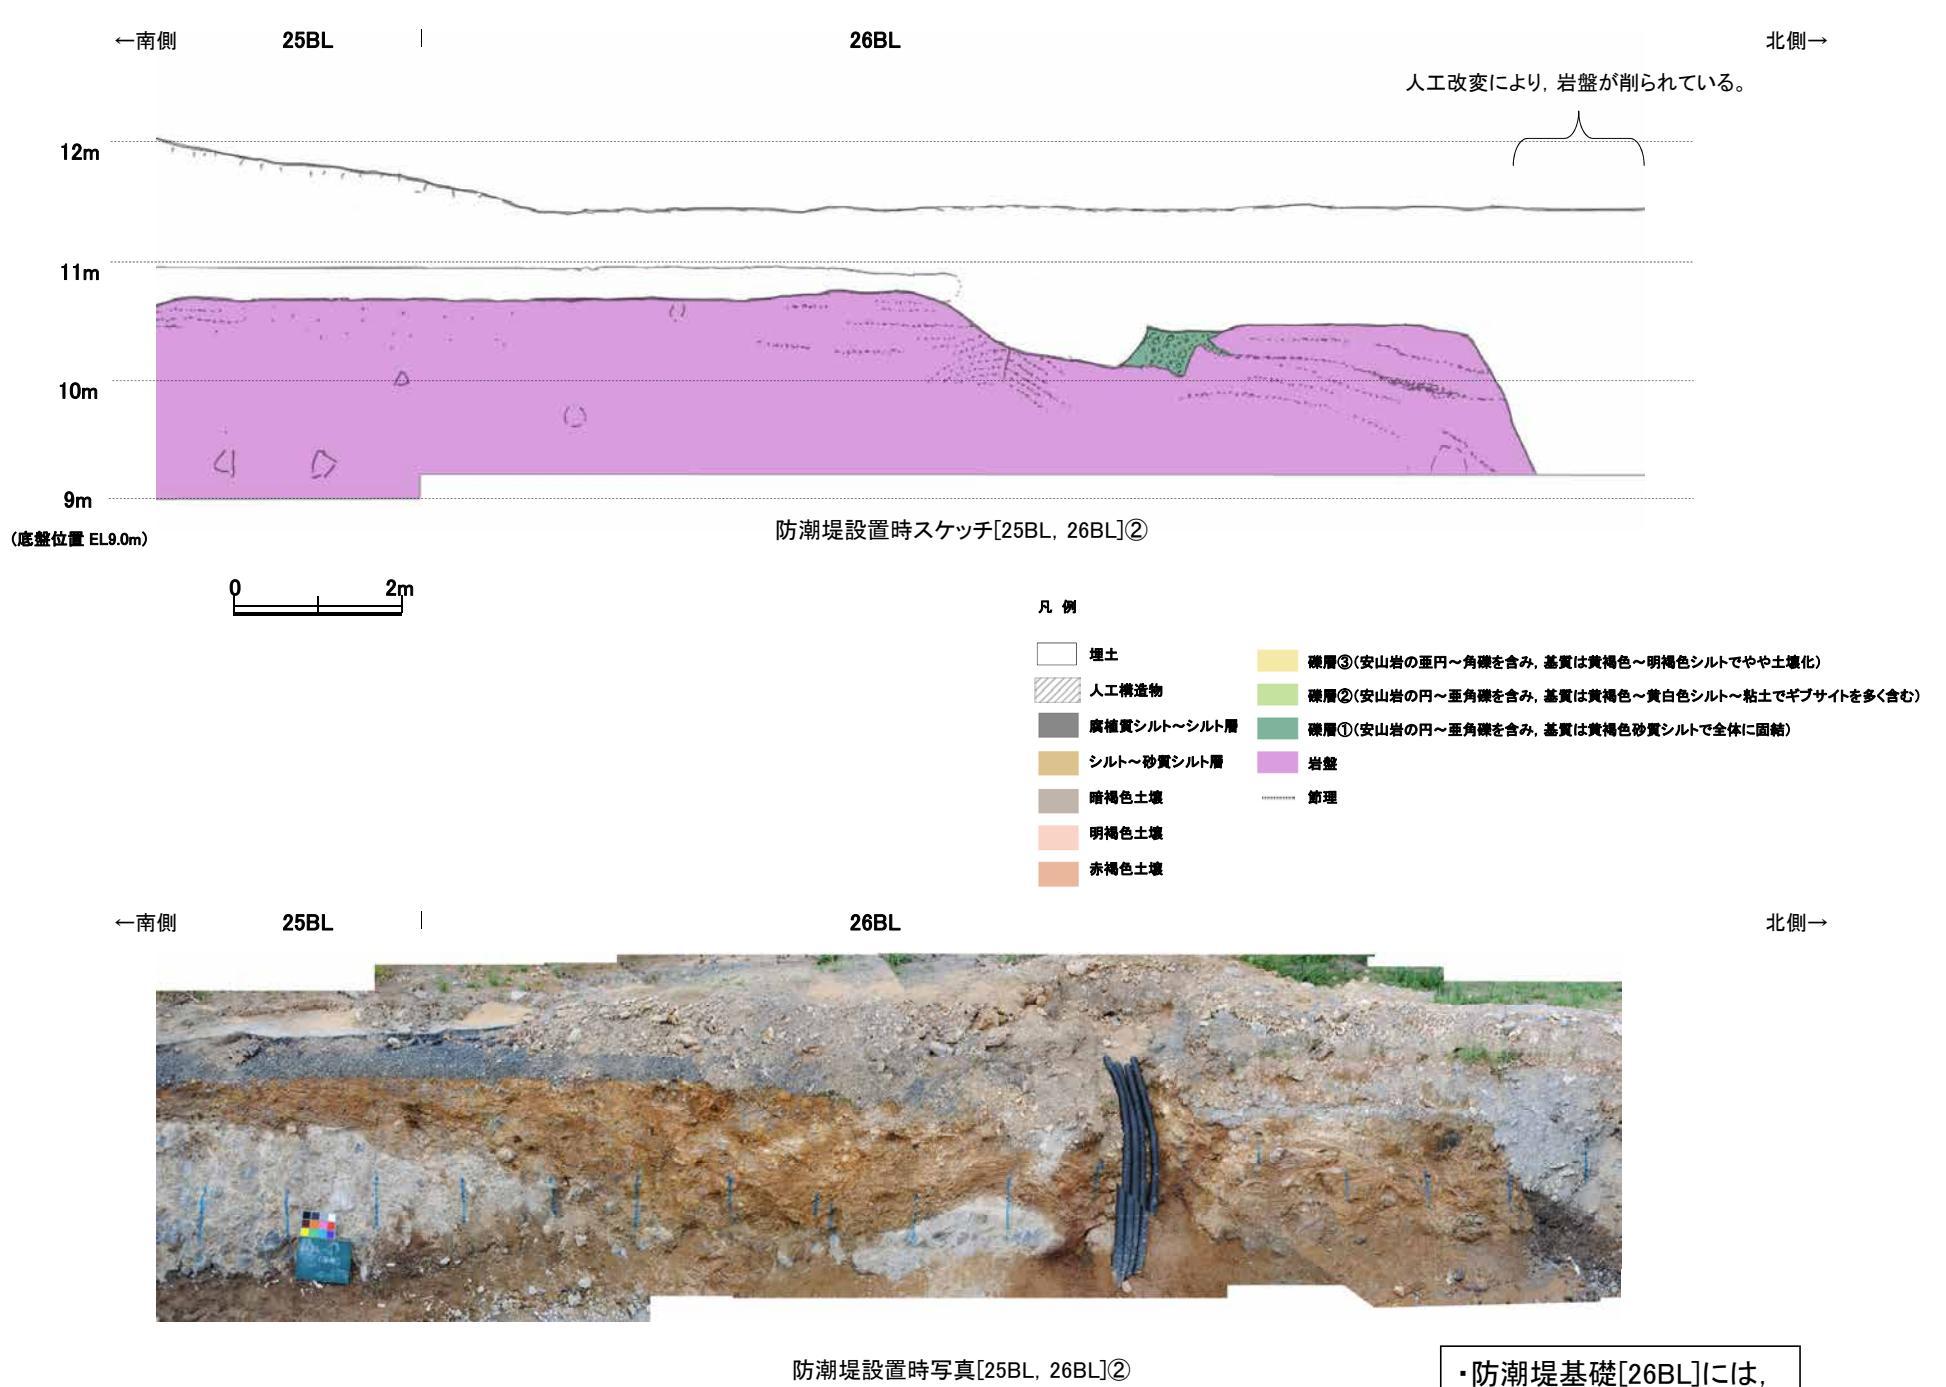
防潮堤設置時写真[25BL, 26BL](2)

断層は認められない。

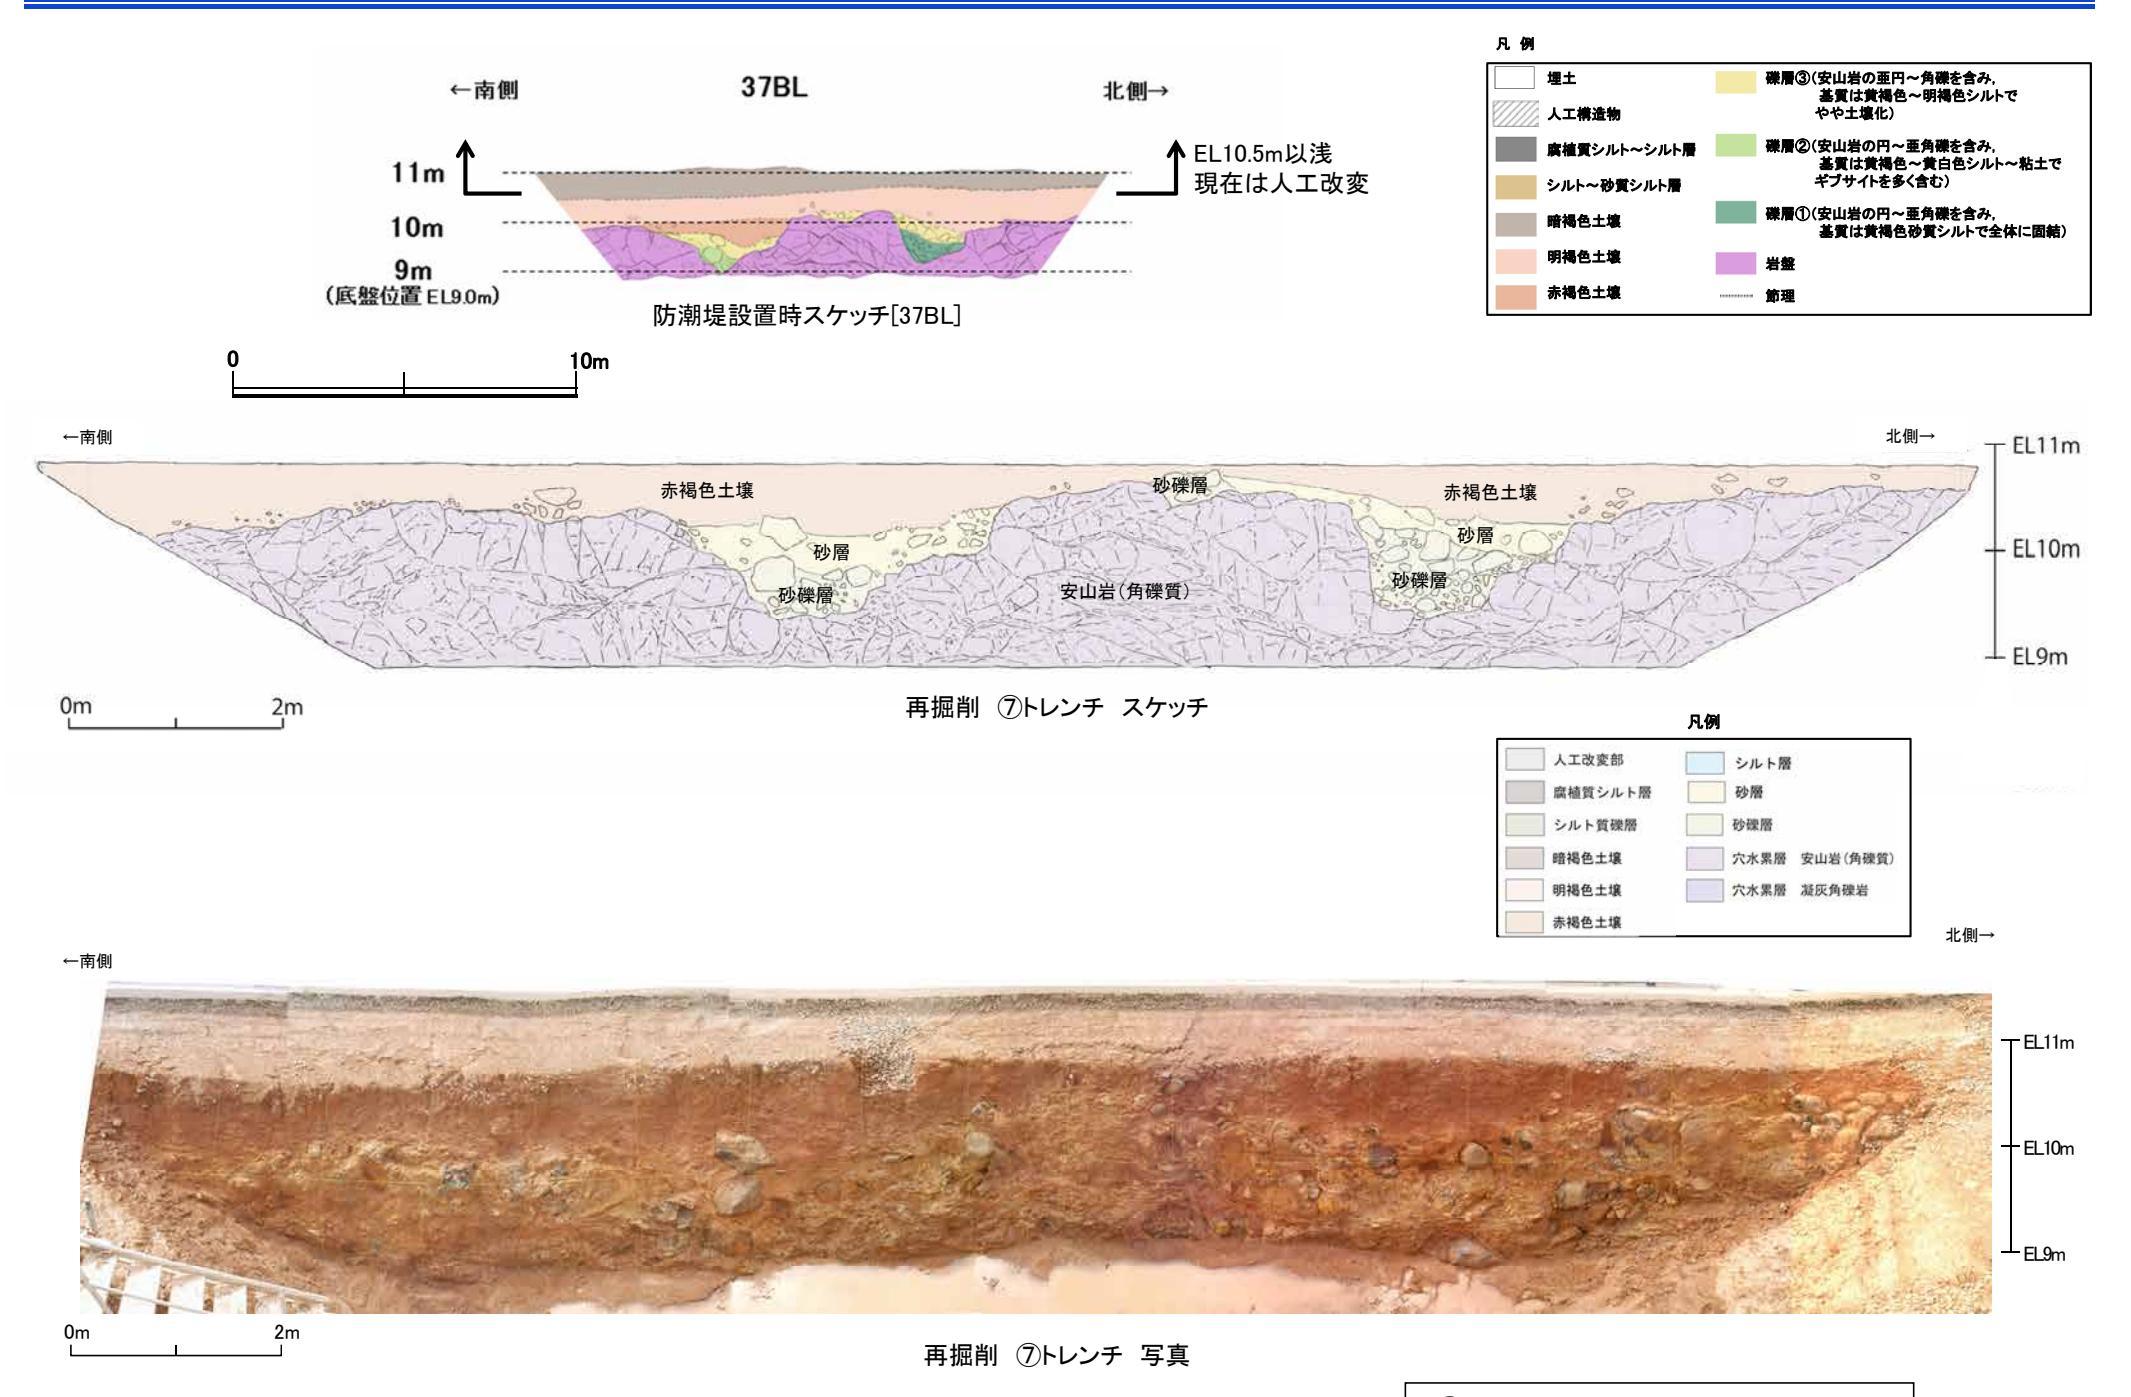
## 防潮堤基礎掘削法面(再掘削時) スケッチ・写真[⑦トレンチ]

⑦トレンチには、断層は認められない。
