(2)-6 S-8の条線観察結果

(2)-7 S-9の条線観察結果

(2)-8 B-1の条線観察結果

(2)-9 B-2の条線観察結果

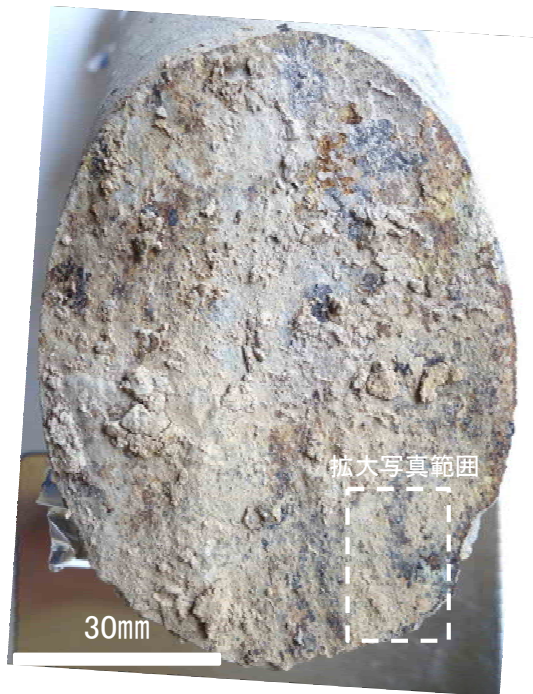
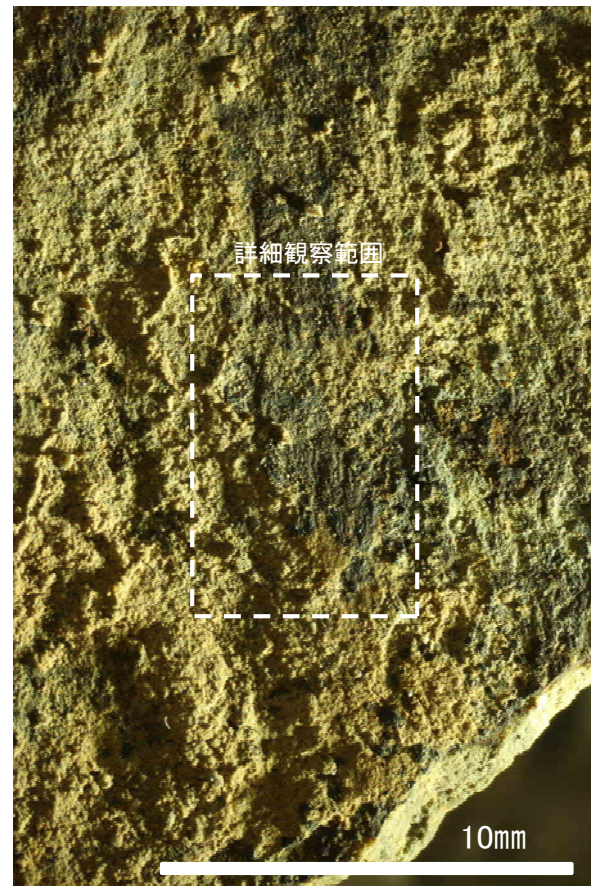
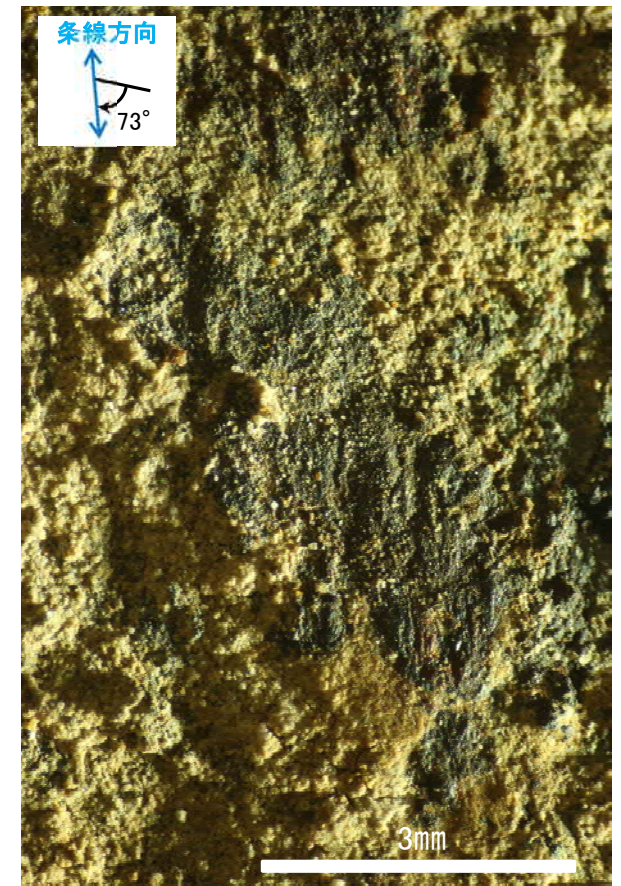
・条線のレイクは107° R(下盤側換算), 変位センスは不明

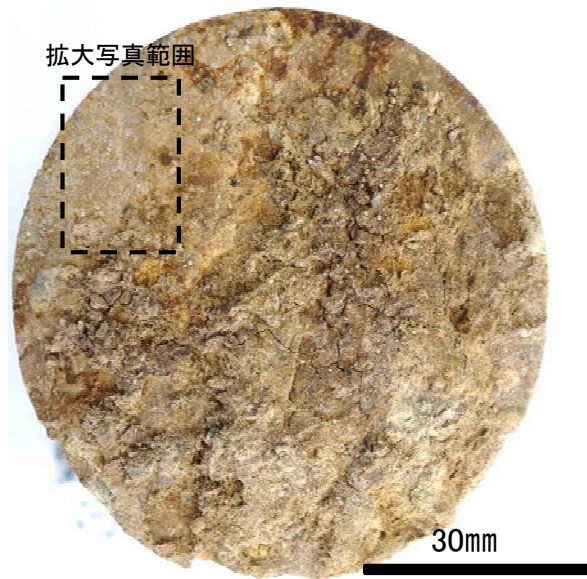
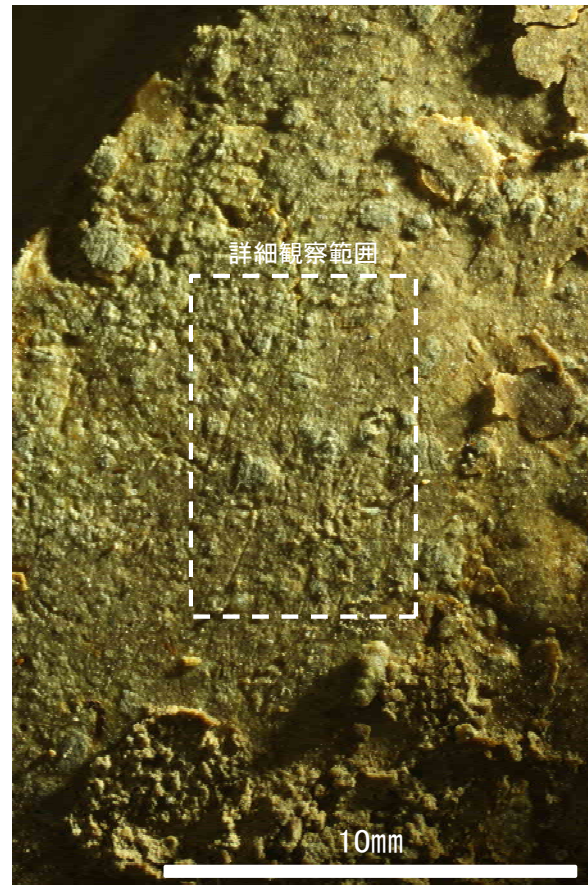
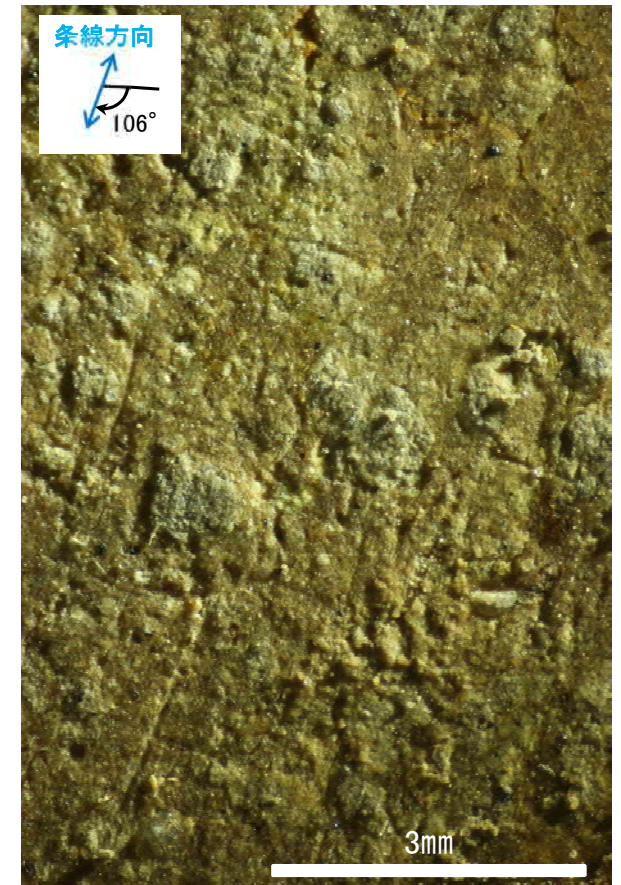
・条線のレイクは74° R(下盤側換算), 変位センスは不明

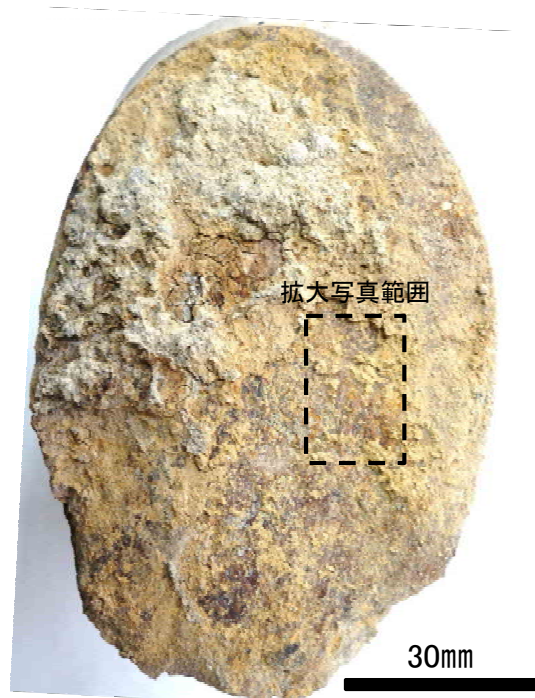
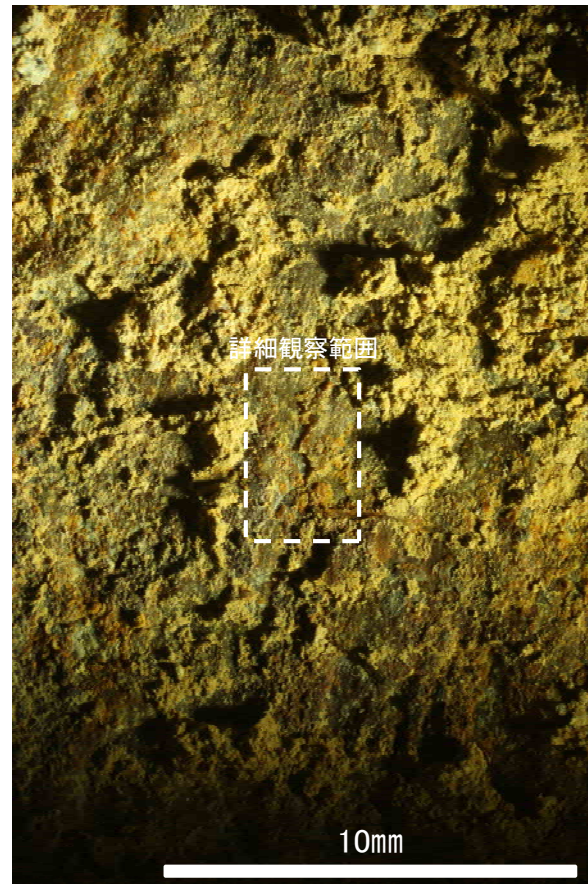
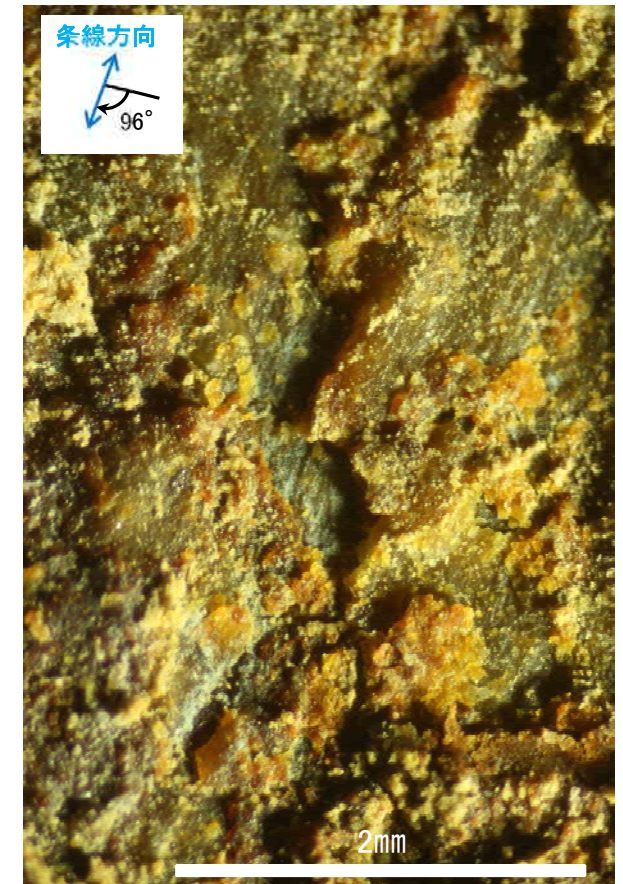
・条線のレイクは84° R(下盤側換算), 変位センスは不明

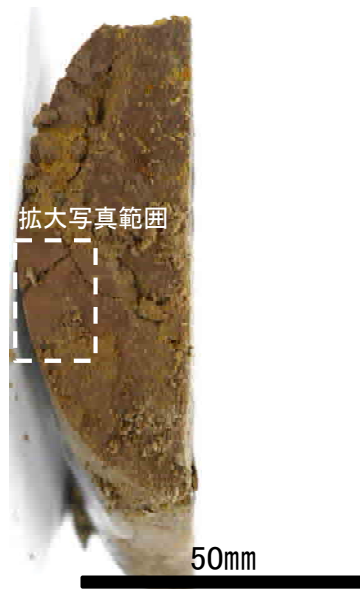
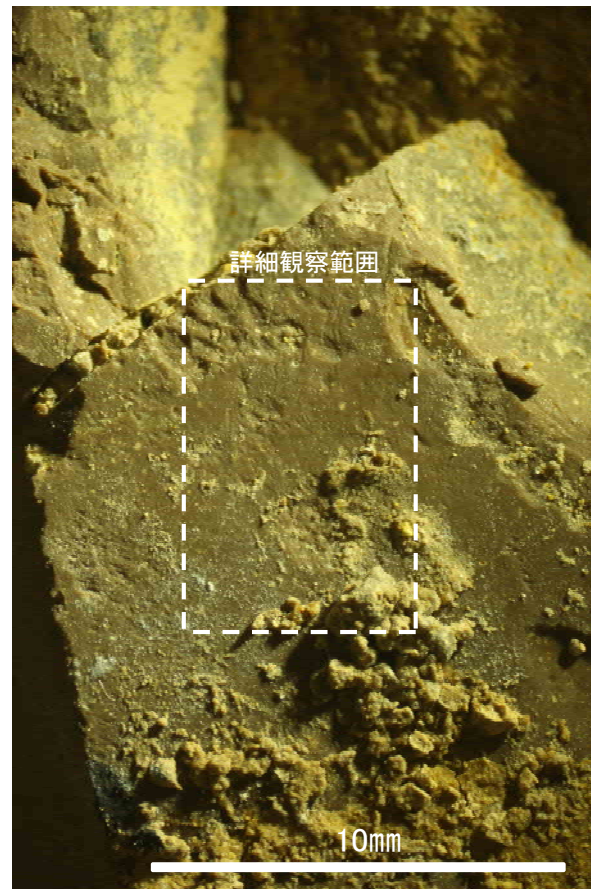
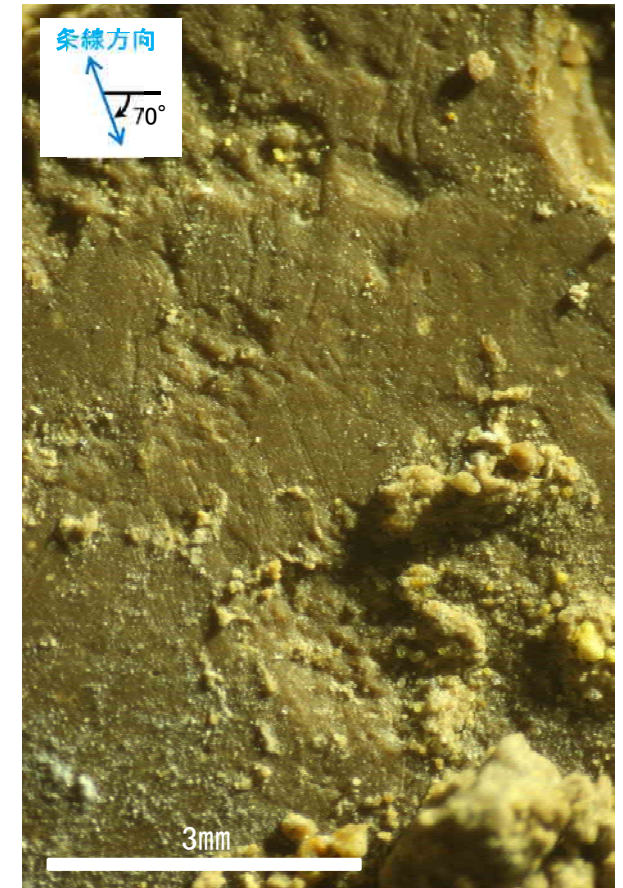
・条線のレイクは70° R, 変位センスは不明

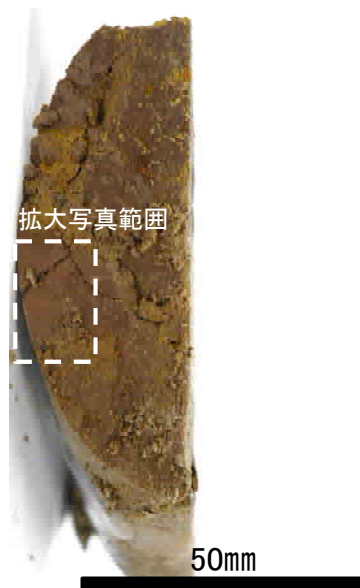
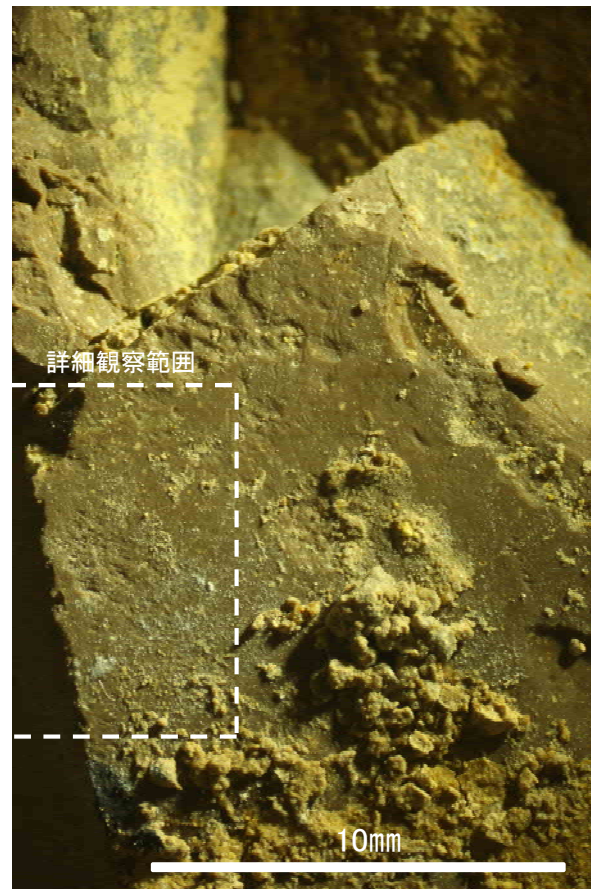
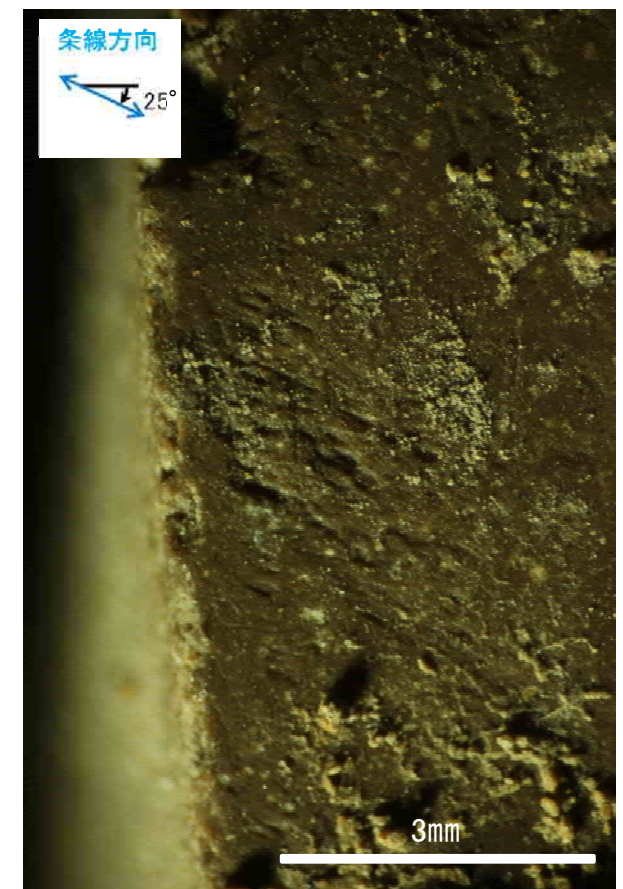
・条線のレイクは25° R, 変位センスは不明

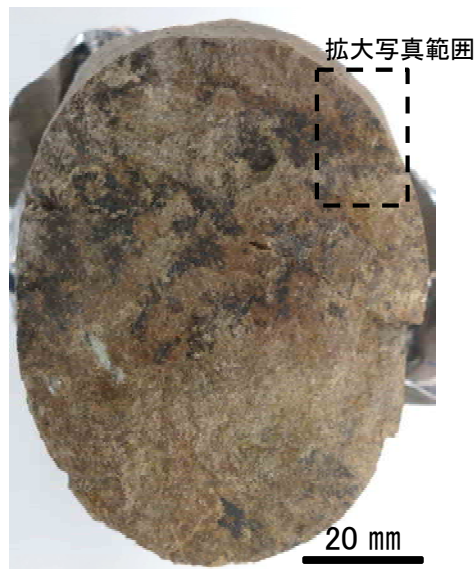
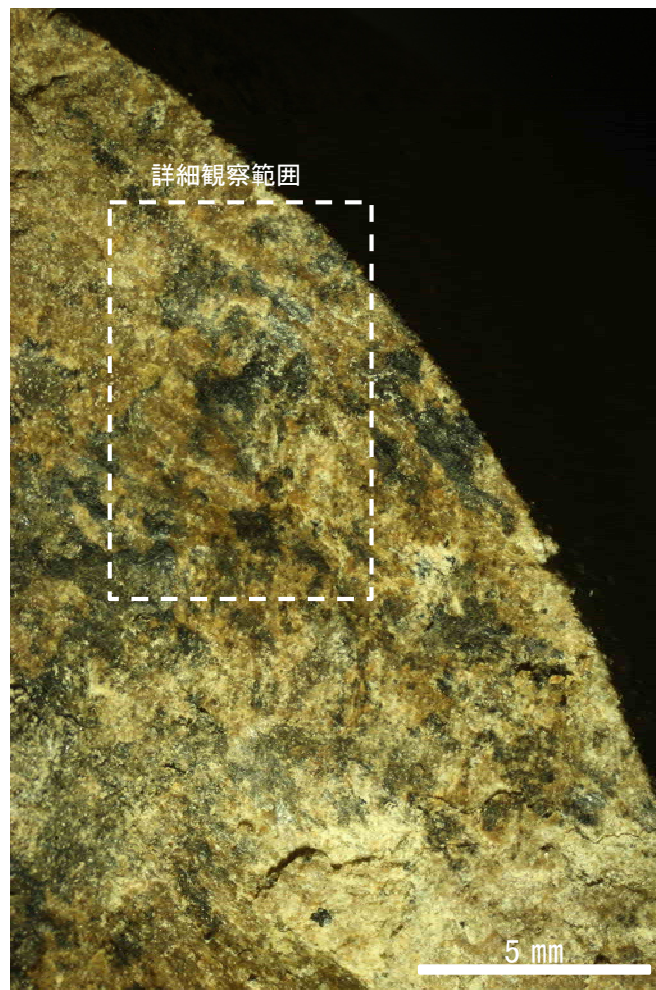
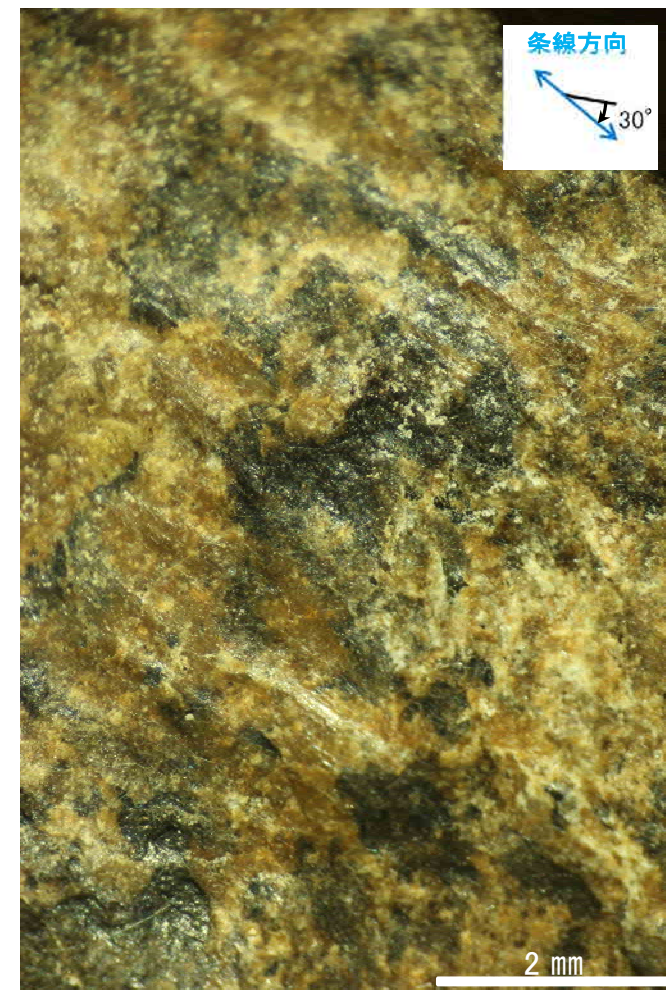
条線観察結果 ボーリングH-6.5孔[深度80.75m](上盤側)

・条線のレイクは150° R (下盤側換算), 変位センスは不明

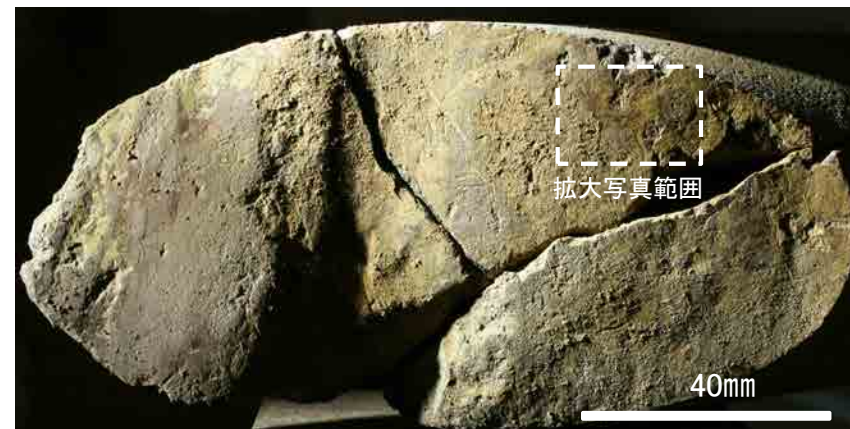
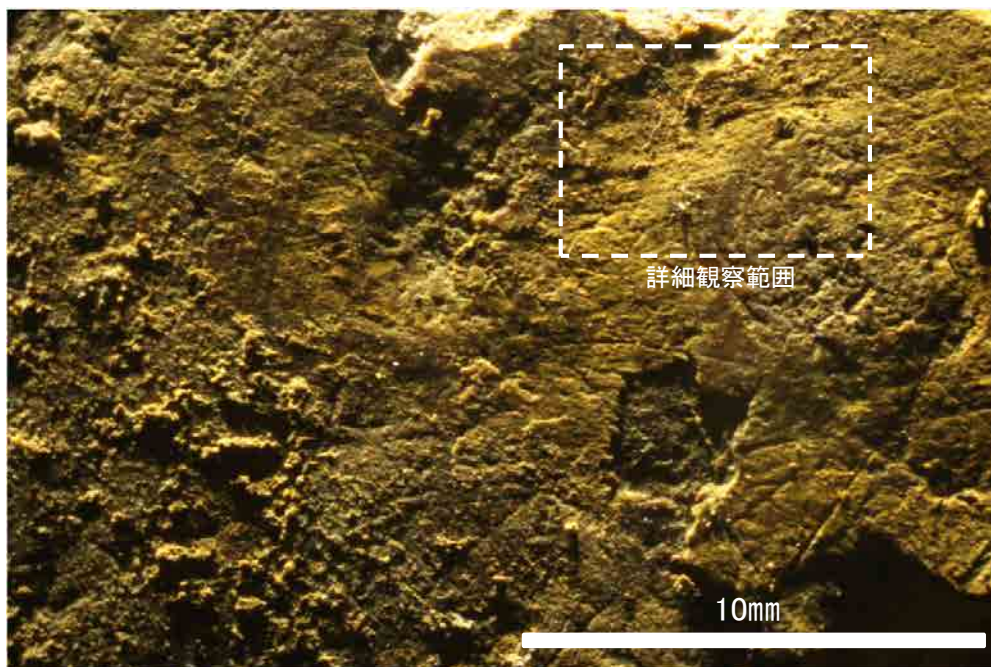
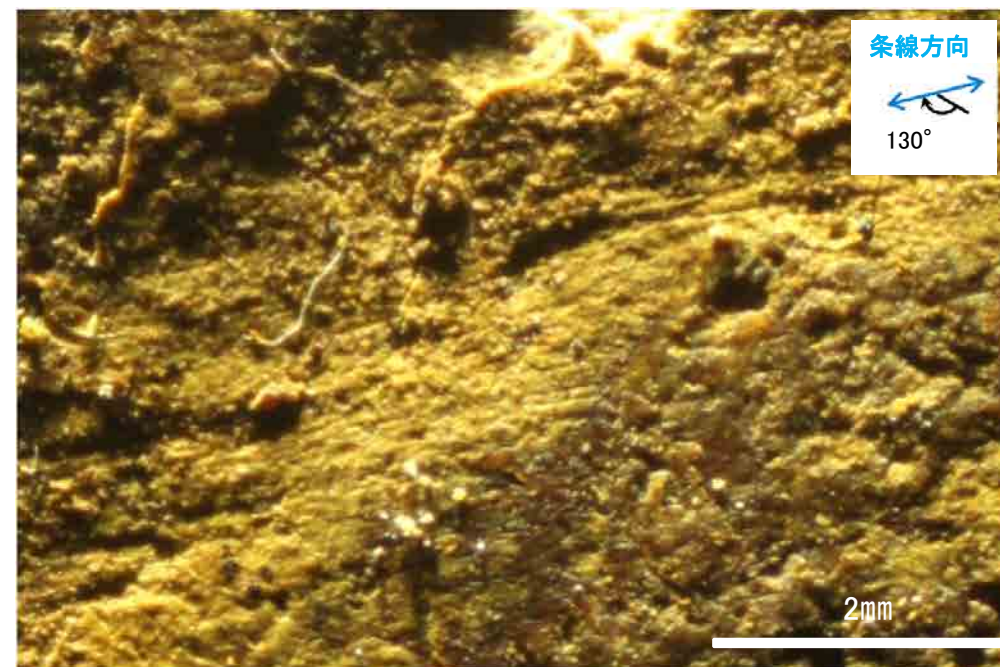
条線観察結果 ボーリングSc-5孔[深度10.40m](下盤側)①

・条線のレイクは130° R, 変位センスは不明

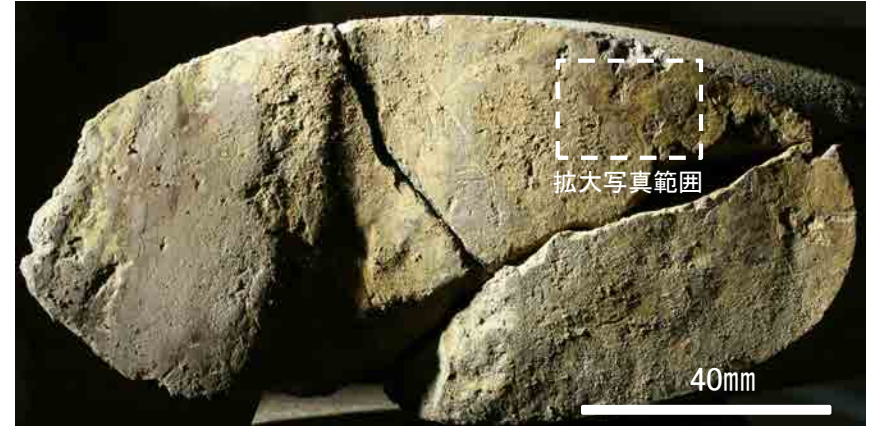
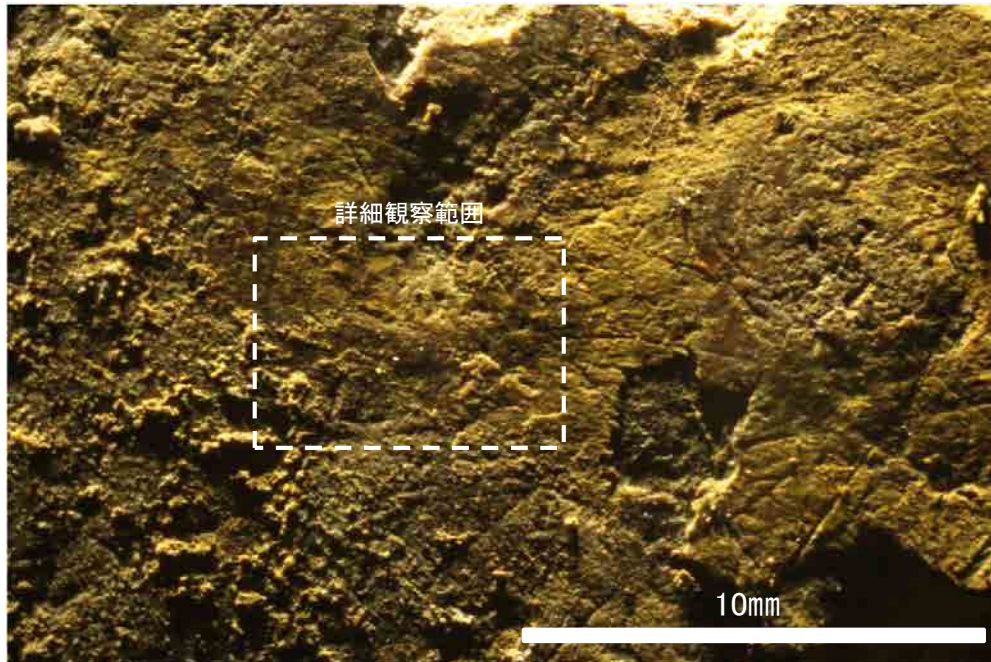
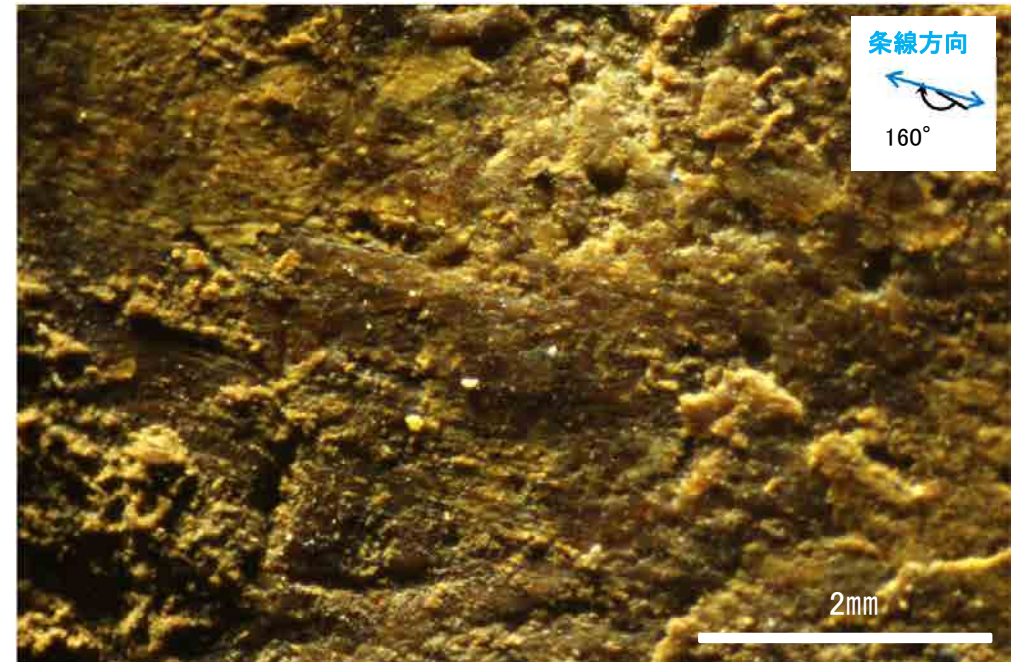
条線観察結果 ボーリングSc-5孔[深度10.40m](下盤側)②

・条線のレイクは160° R, 変位センスは不明

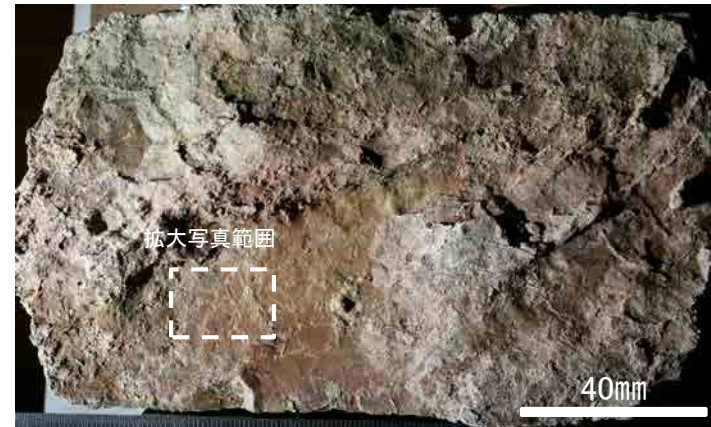
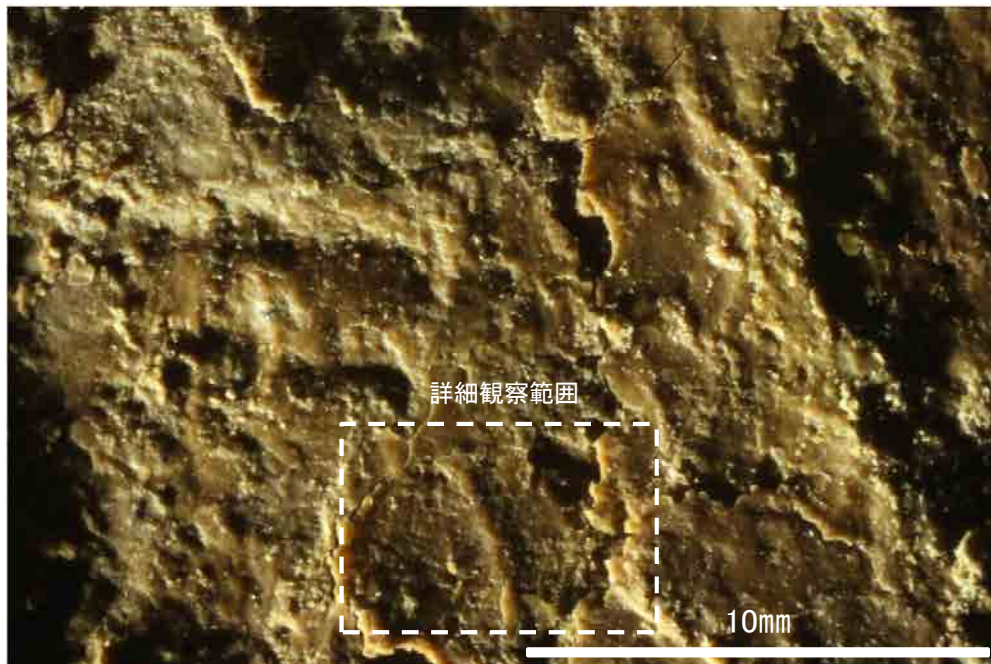
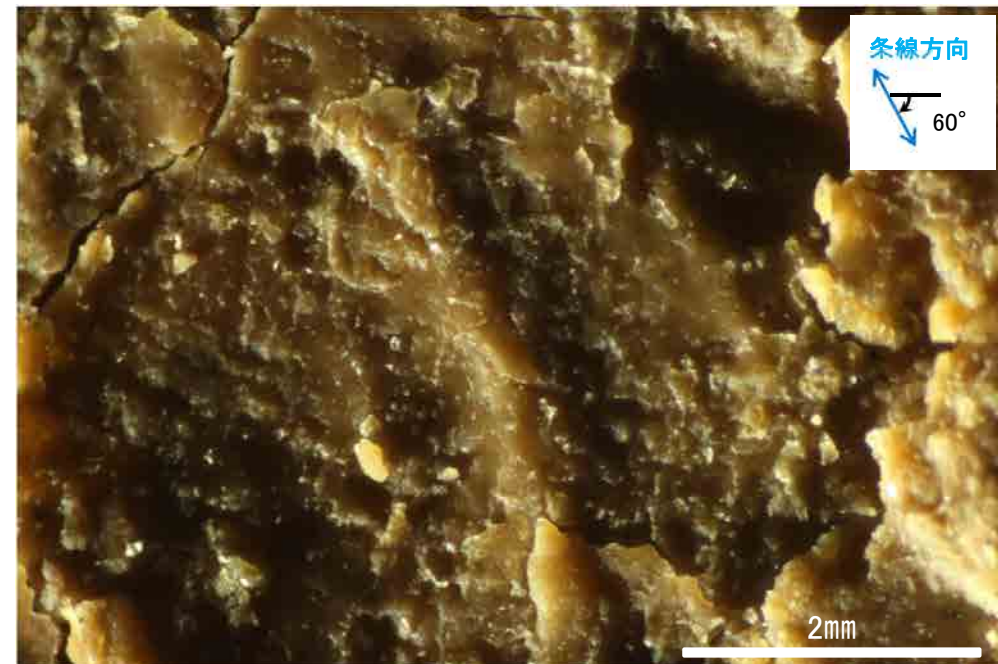
条線観察結果(岩盤調査坑)ボーリングB-1No.18孔(下盤側)①

・条線のレイクは60° R, 変位センスは不明

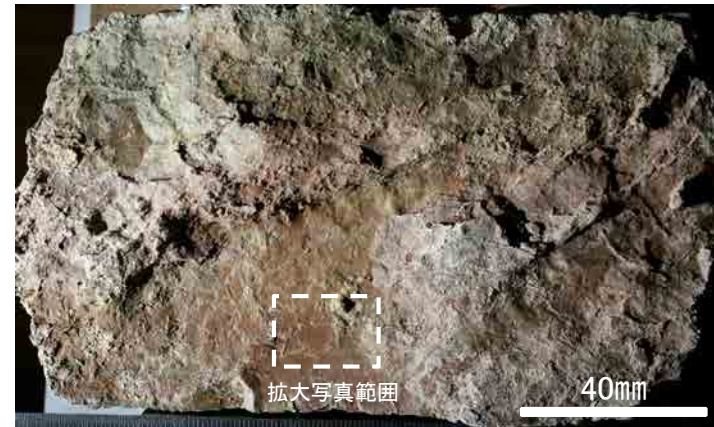
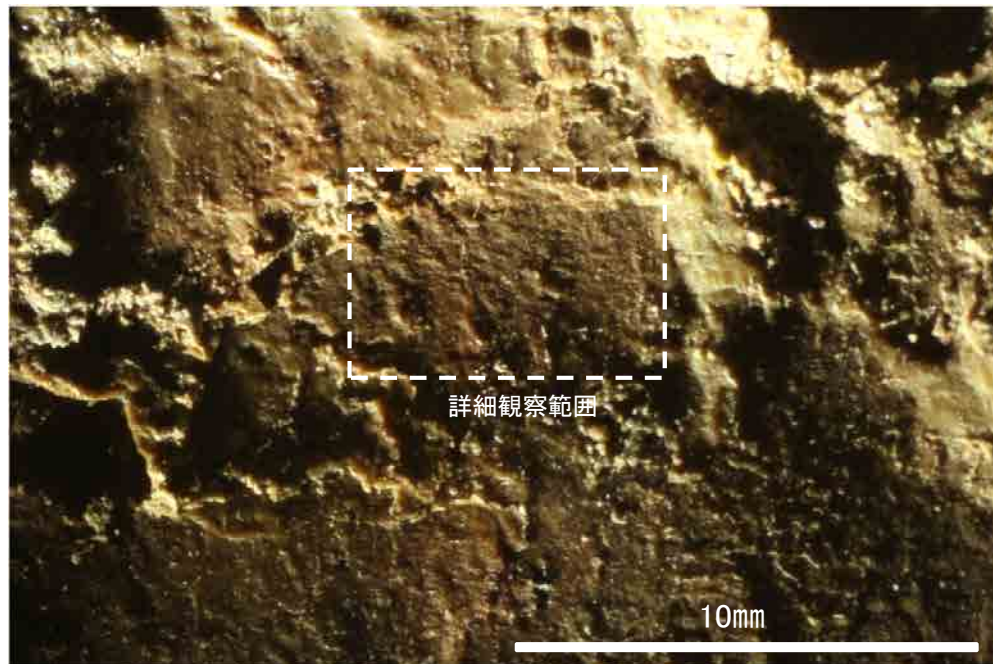
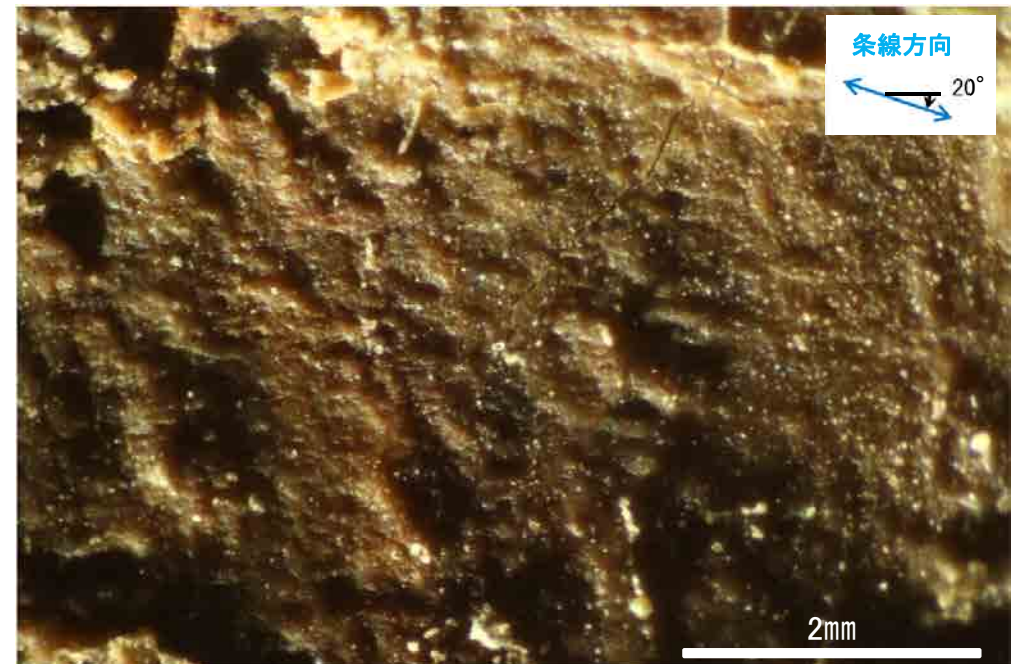
条線観察結果(岩盤調査坑)ボーリングB-1No.18孔(下盤側)②

・条線のレイクは20° R, 変位センスは不明

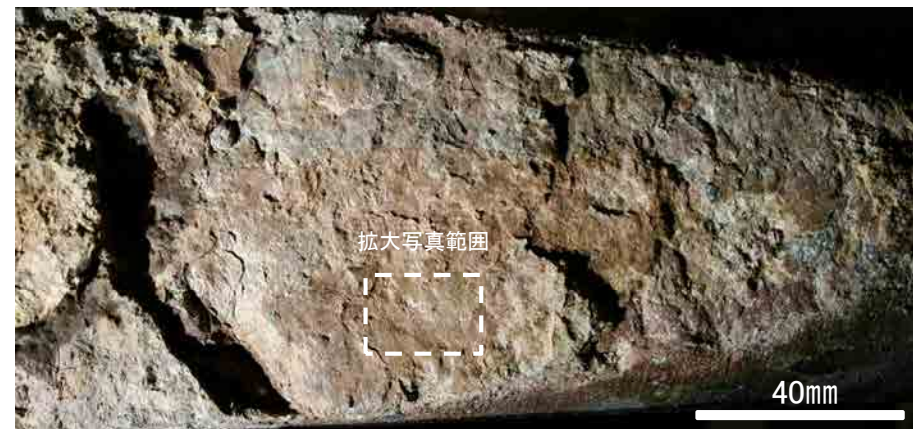
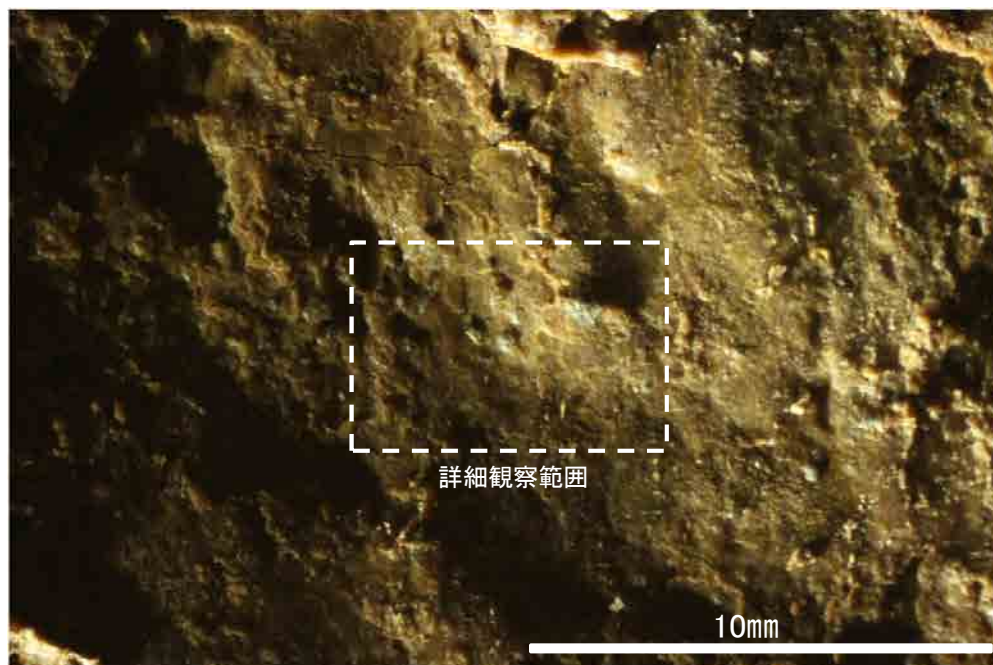
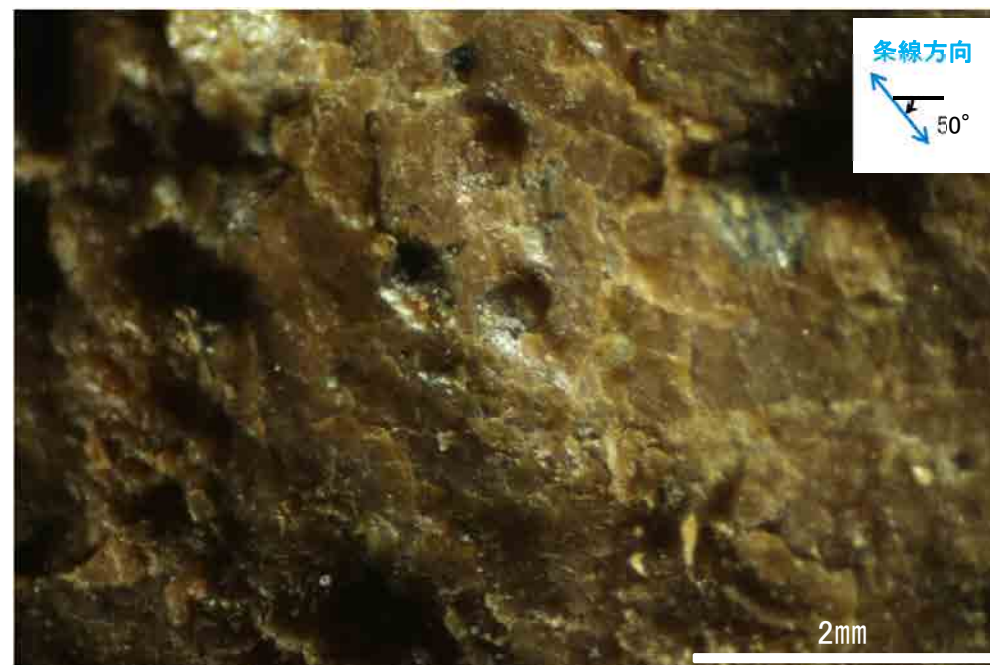
条線観察結果(岩盤調査坑)ボーリングB-1No.19孔(下盤側)

・条線のレイクは50° R, 変位センスは不明

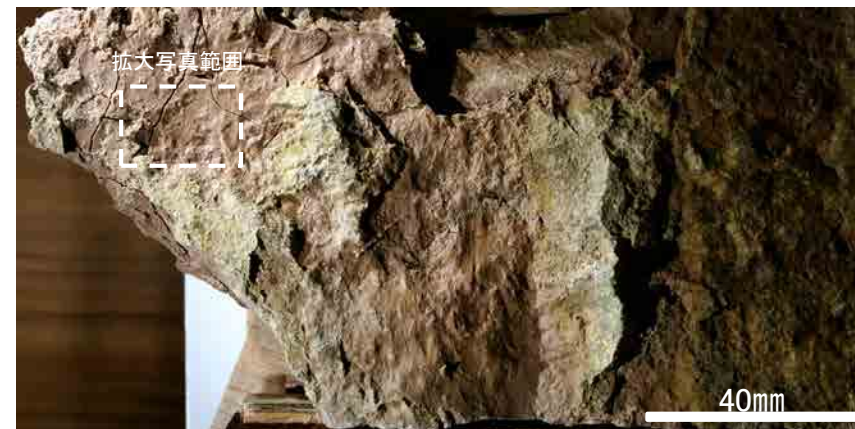
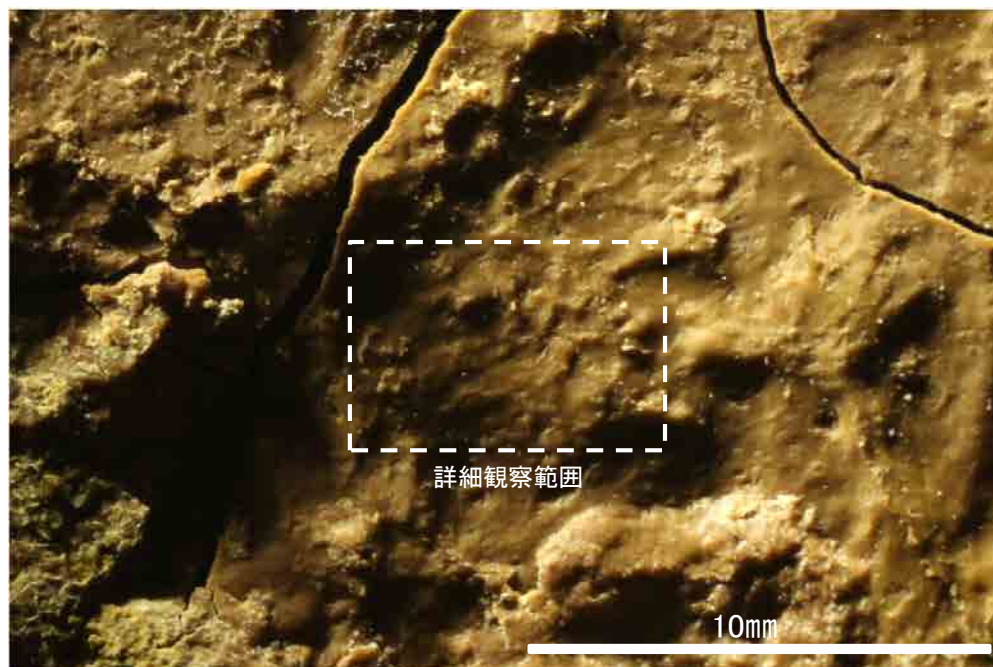
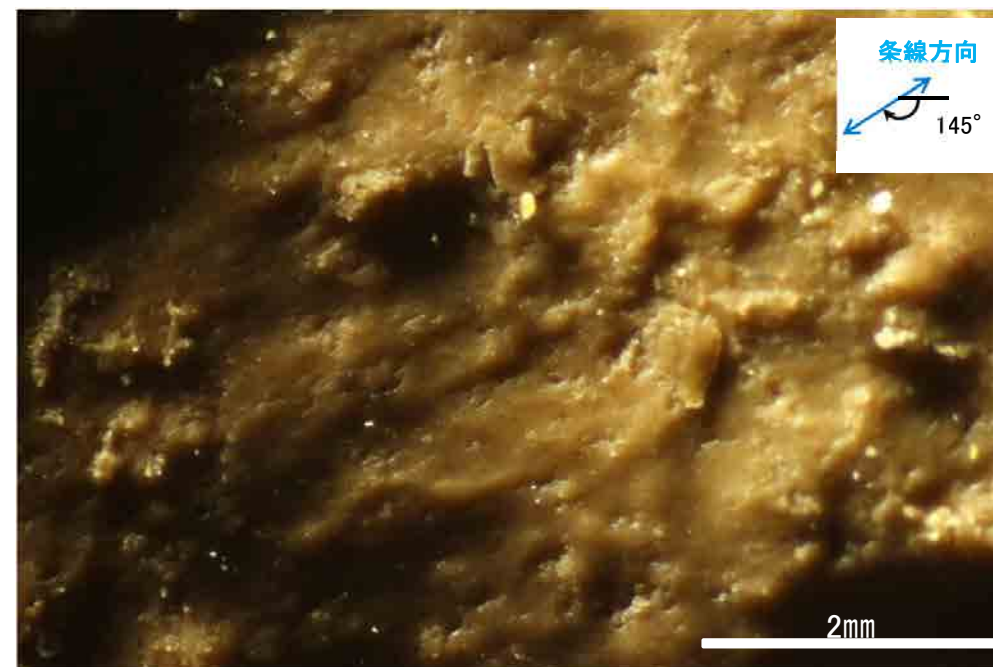
条線観察結果(岩盤調査坑)ボーリングB-1No.20孔(上盤側)

・条線のレイクは 35° R (上盤側換算), 変位センスは不明

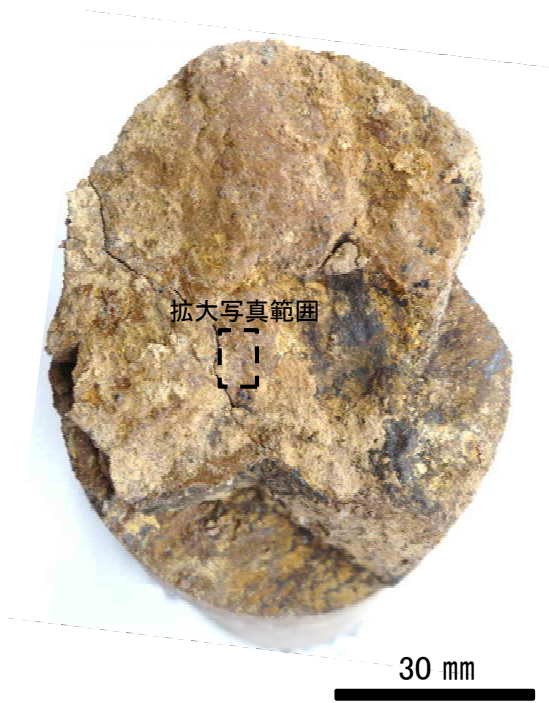
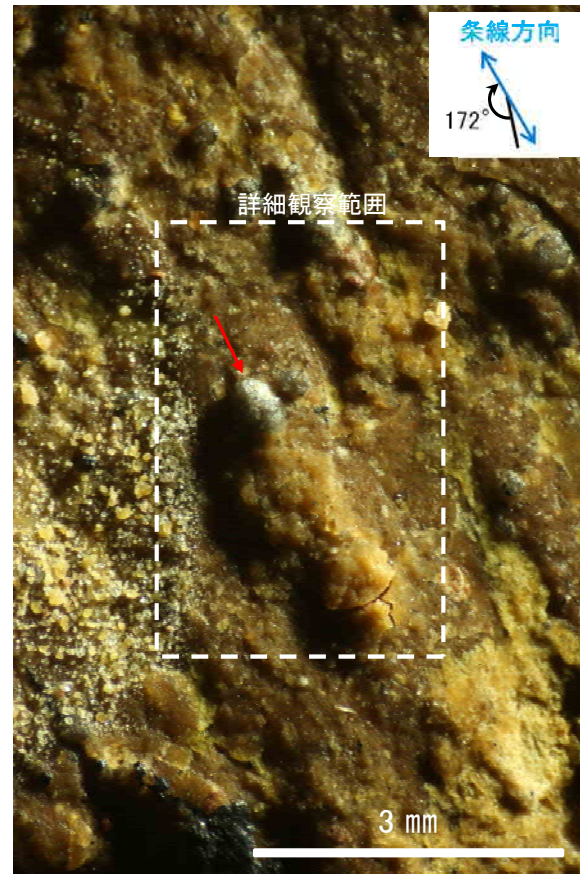
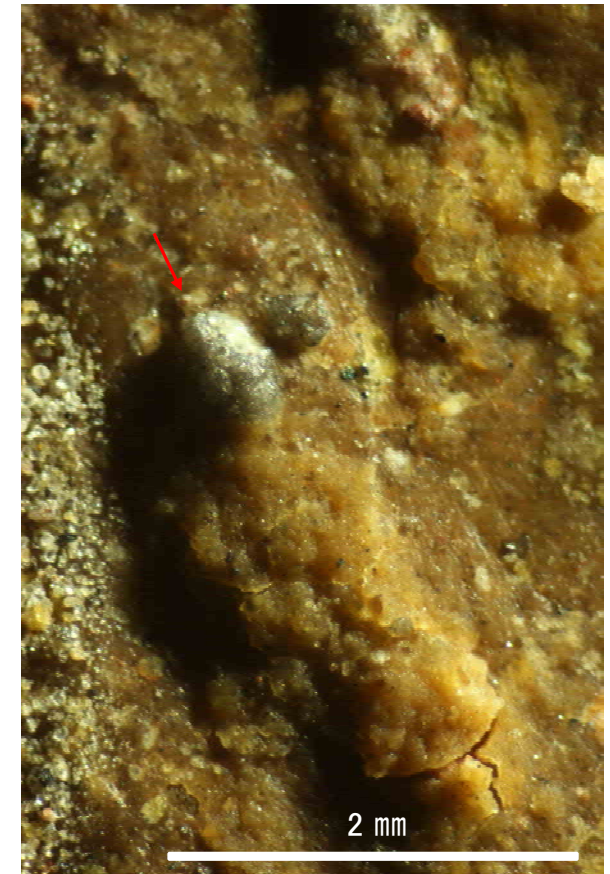
条線観察結果 ボーリングH-5.4-2E孔[深度86.70m](下盤側)

・条線のレイクは172° R, 変位センスは左横ずれ逆断層センス

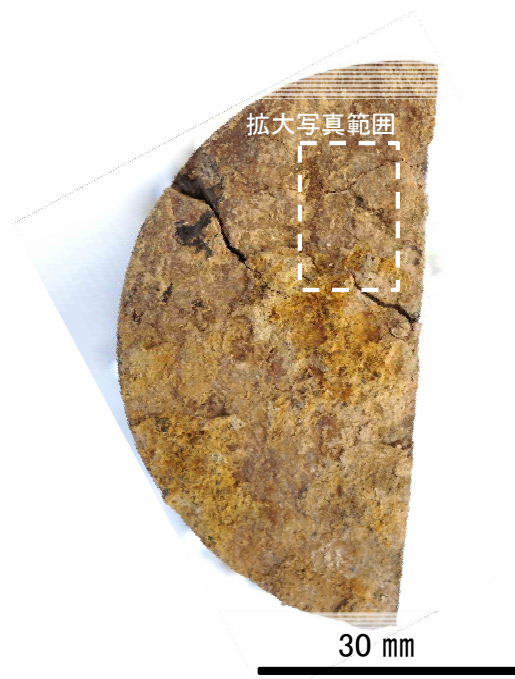
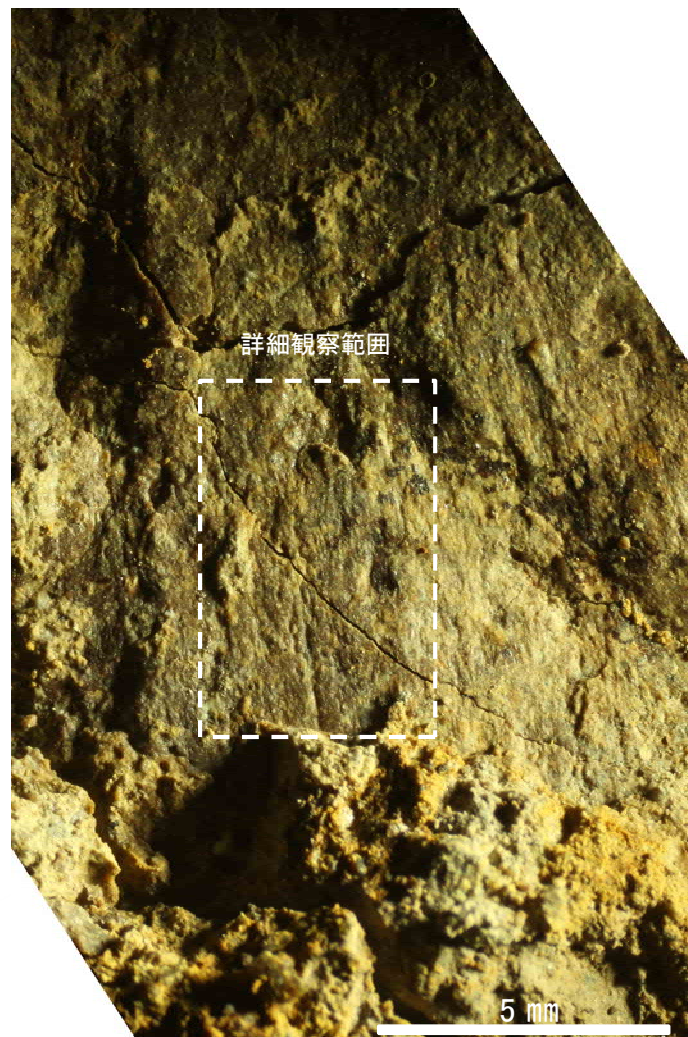
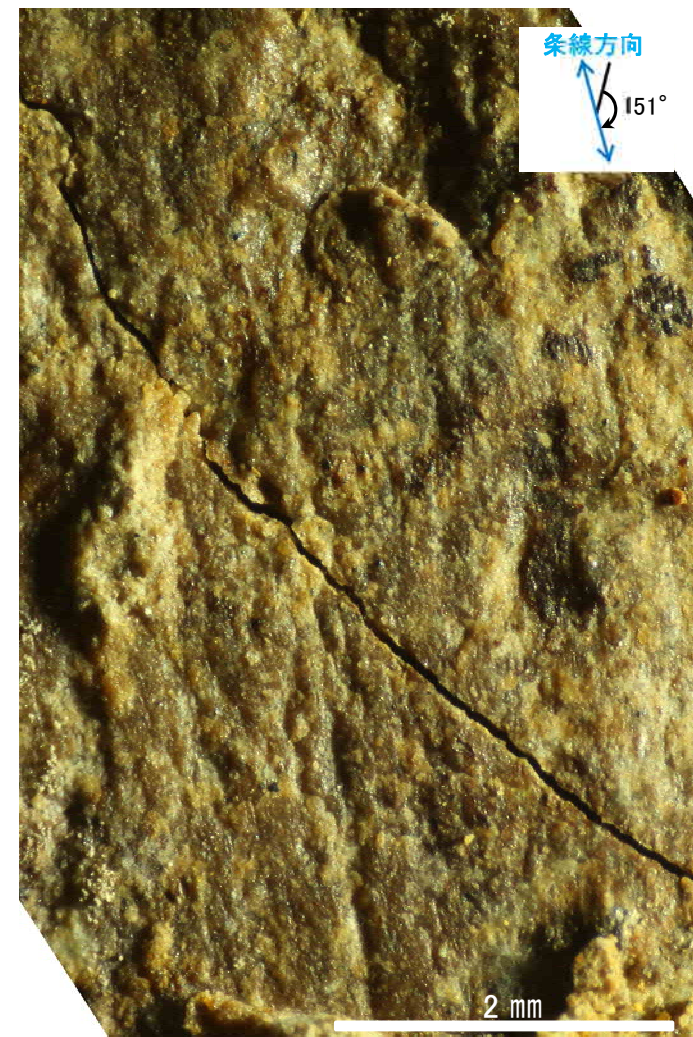
条線観察結果 ボーリングH-6.4孔[深度43.10m](上盤側)

・条線のレイクは29° R(下盤側換算), 変位センスは不明
