(2)-6 S-8の条線観察結果

(2)-7 S-9の条線観察結果

(2)-8 B-1の条線観察結果

(2)-9 B-2の条線観察結果

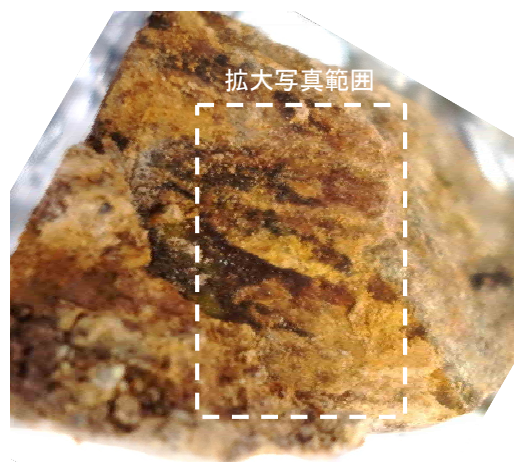
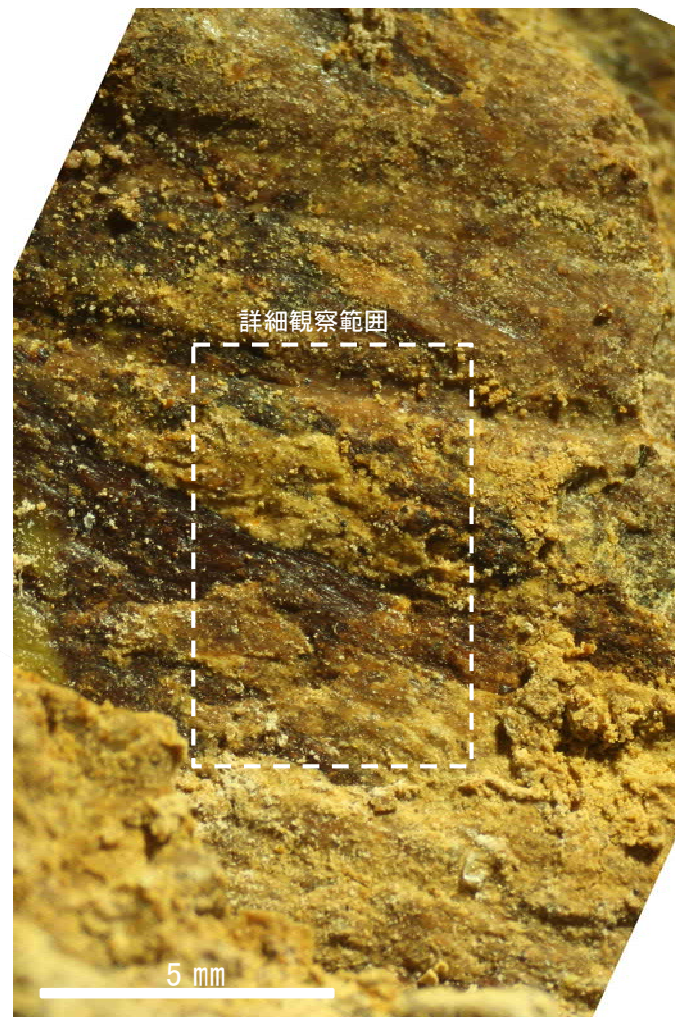
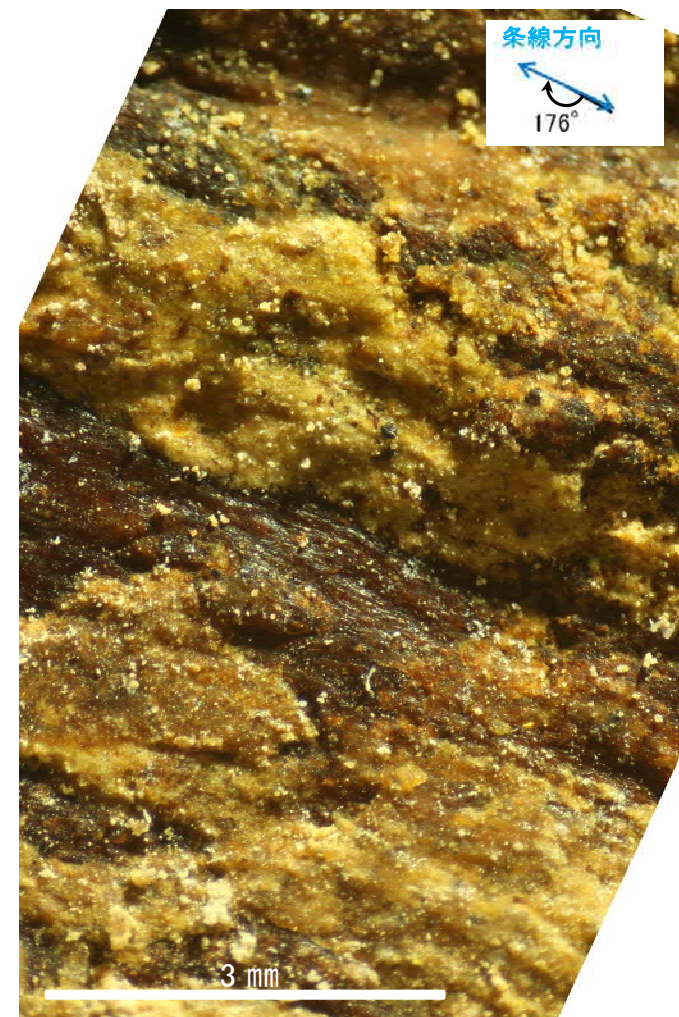
条線観察結果 ボーリングH-6.5'孔[深度40.90m](上盤側)

・条線のレイクは4° R (下盤側換算), 変位センスは不明

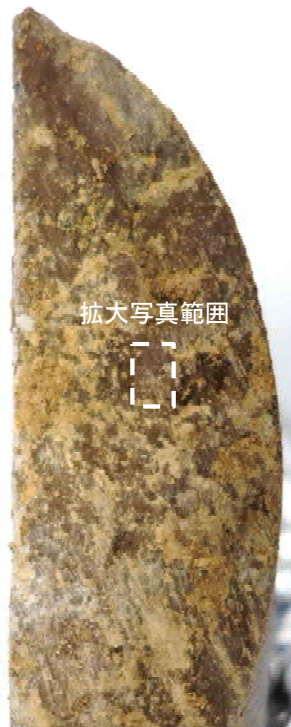
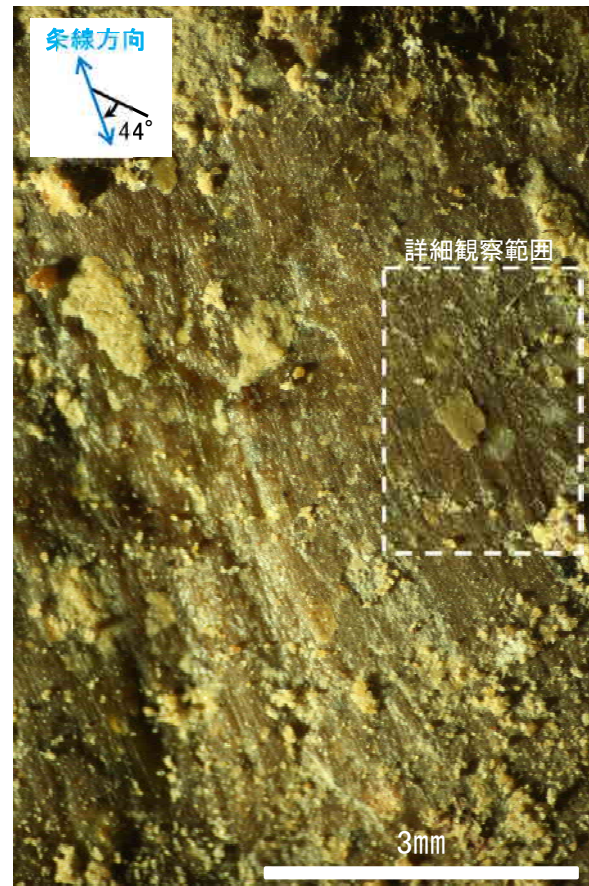
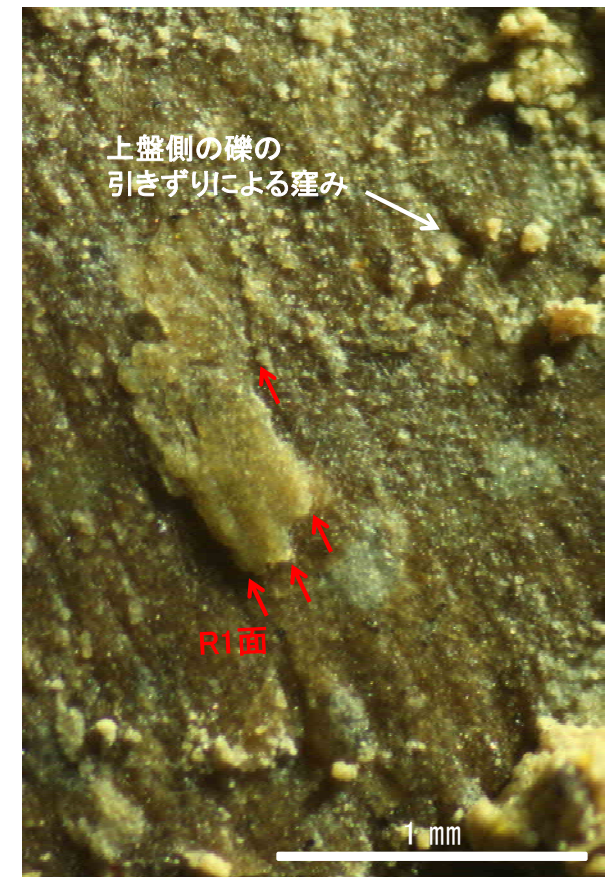
条線観察結果 ボーリングJ-6.1[深度27.90m](下盤側)

・条線のレイクは44° R, 変位センスは右横ずれ逆断層センス

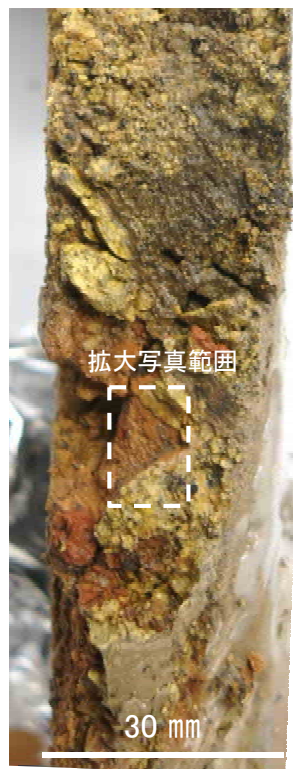
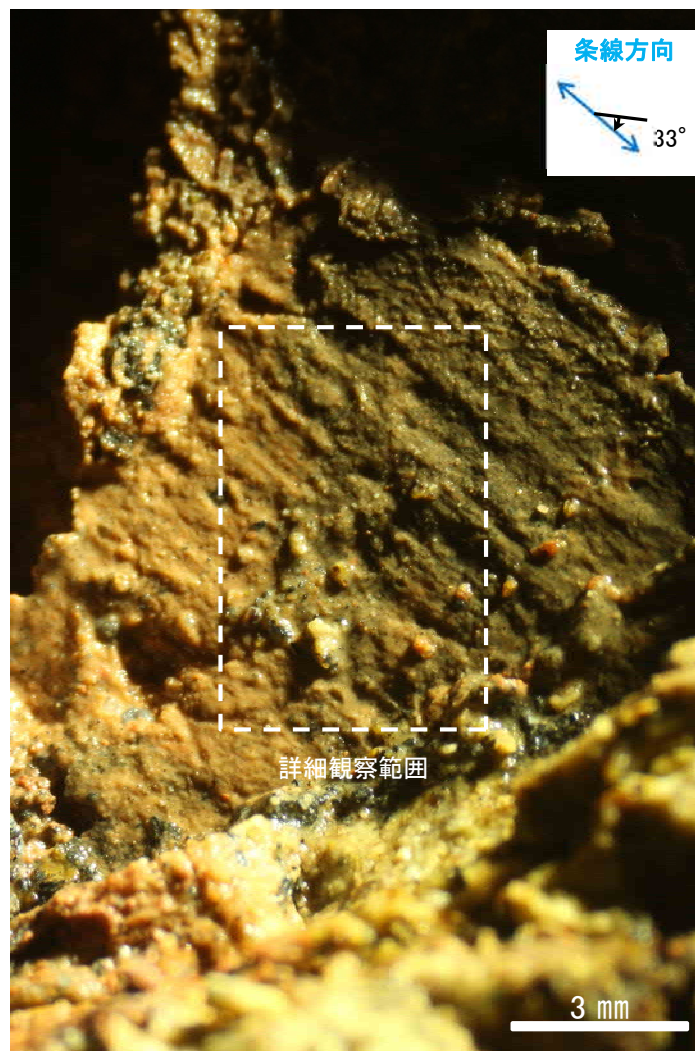
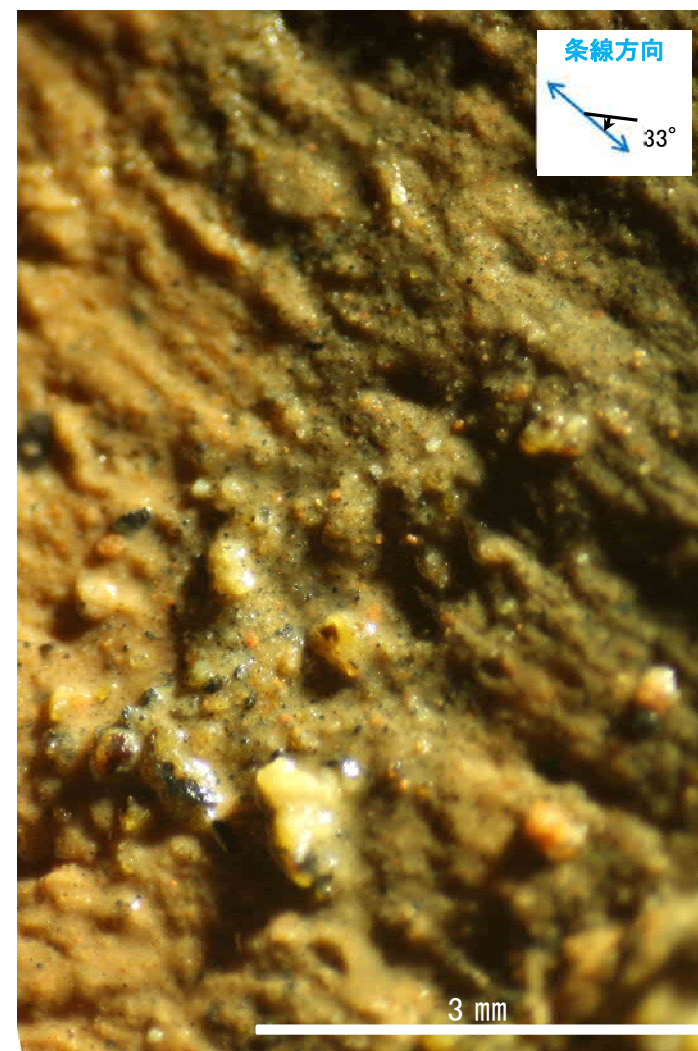
条線観察結果 ボーリングK-6.2-2孔[深度21.40m](下盤側)

・条線のレイクは33° R, 変位センスは不明
