七尾大田火力発電所の被害状況【令和6年能登半島地震】

2024年1月4日
北陸電力株式会社
北陸電力送配電株式会社

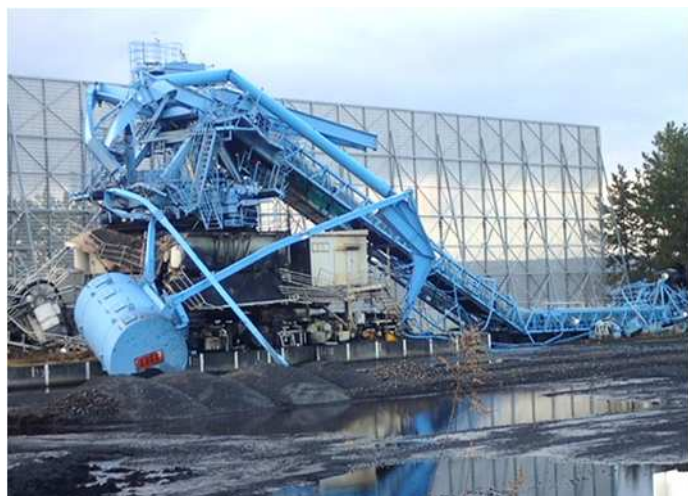
払出機 払出機(専用機)の損傷状況(倒壊)

払出機が倒壊

貯炭場に保管された石炭を発電設備へ運搬する機器

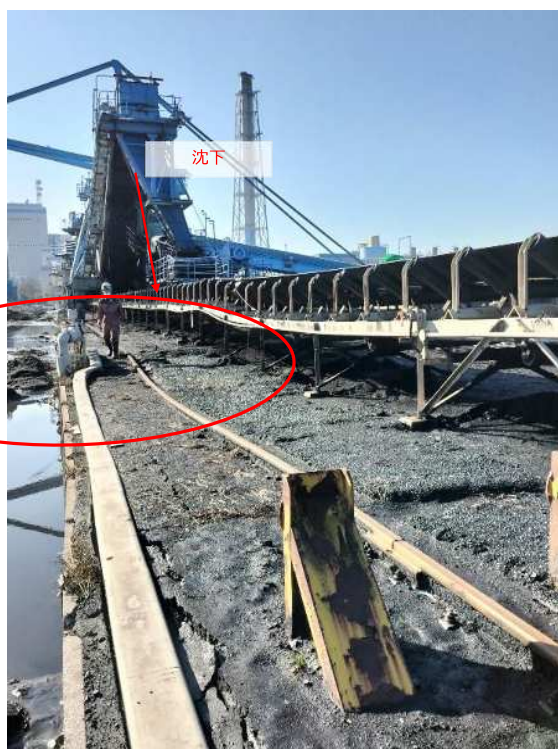
積付払出機 2 台のうちの 1 台の損傷状況 (沈下)

【積付払出機の役割】

貯炭場に保管された石炭を発電設備へ運搬する機器
2 台中 1 台には大きな損傷は見受けられない

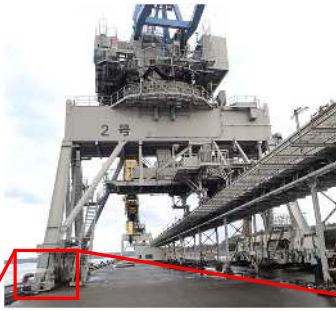
揚炭機 2 台のうちの 1 台の損傷状況

走行レールが変形・脱落し、走行車輪が脱輪

石炭を石炭船から発電所へ荷揚げする機器
2台中1台には大きな損傷は見受けられない

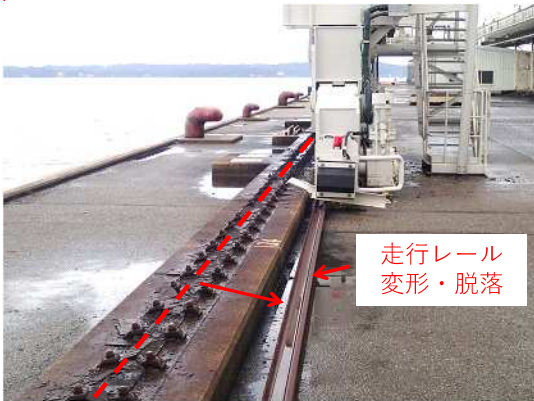
走行レール
変形・脱落

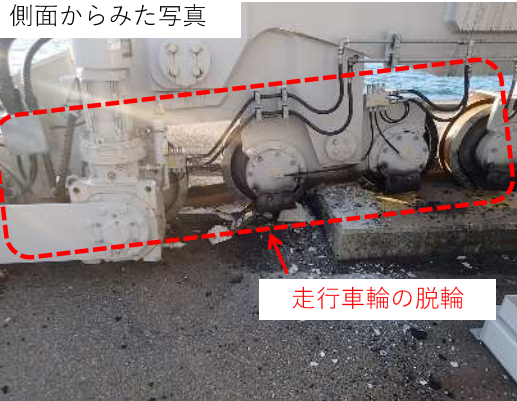
走行車輪の脱輪

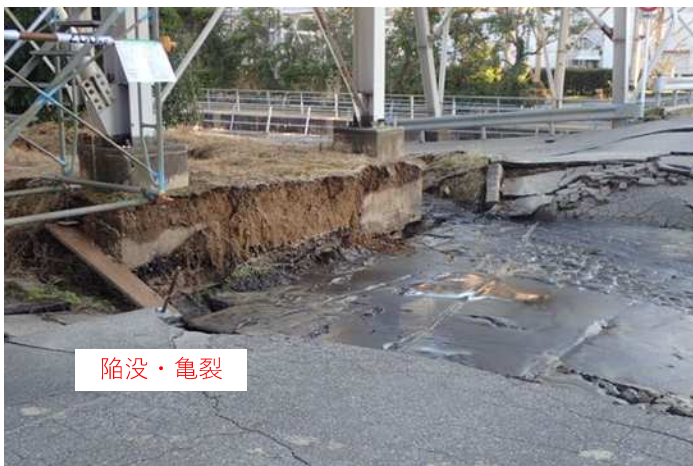
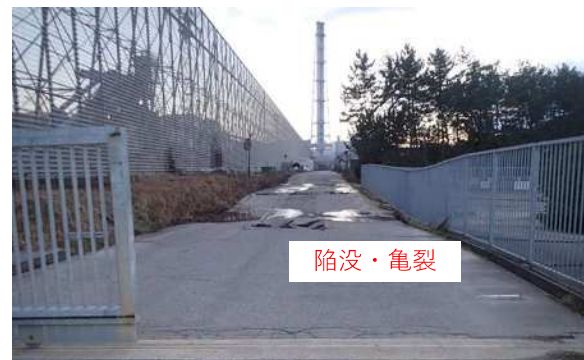
発電所の構内道路

陥没・亀裂箇所多数

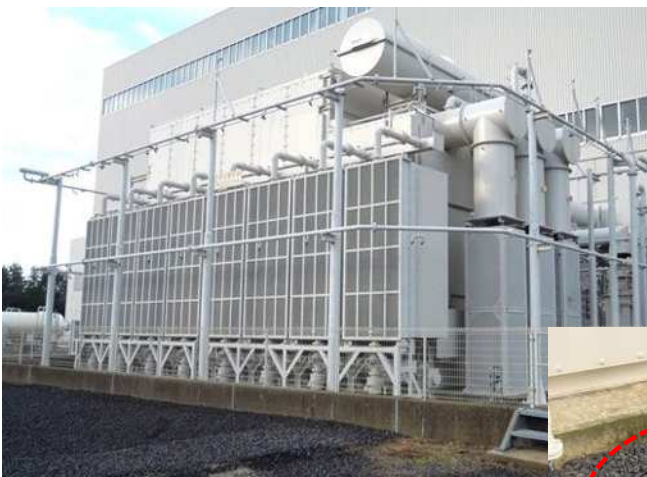
主変圧器

内部の絶縁油が一部排出

現在は排出停止

漏洩した絶縁油の発電所構外への流出なし

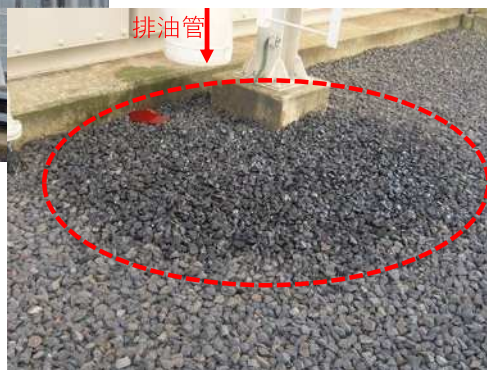
変圧器から防油堤内に排油
