《 別 添 資 料 集 》

1. 岩盤調査坑(切羽の状況)
2. 岩盤調査坑(研磨面, 薄片観察)
3. 岩盤調査坑(CT画像解析)
4. 条線観察結果
5. シーム付近のコア写真及びBHTV画像一覧
6. 既往調査結果
7. 福浦断層受堤北方周辺での調査結果
8. 陸上ボーリング(高浜地区), 海上ボーリング調査結果
9. 敷地付近の中位段丘 I 面の旧汀線高度調査結果

# 1. 岩盤調査坑(切羽の状況)

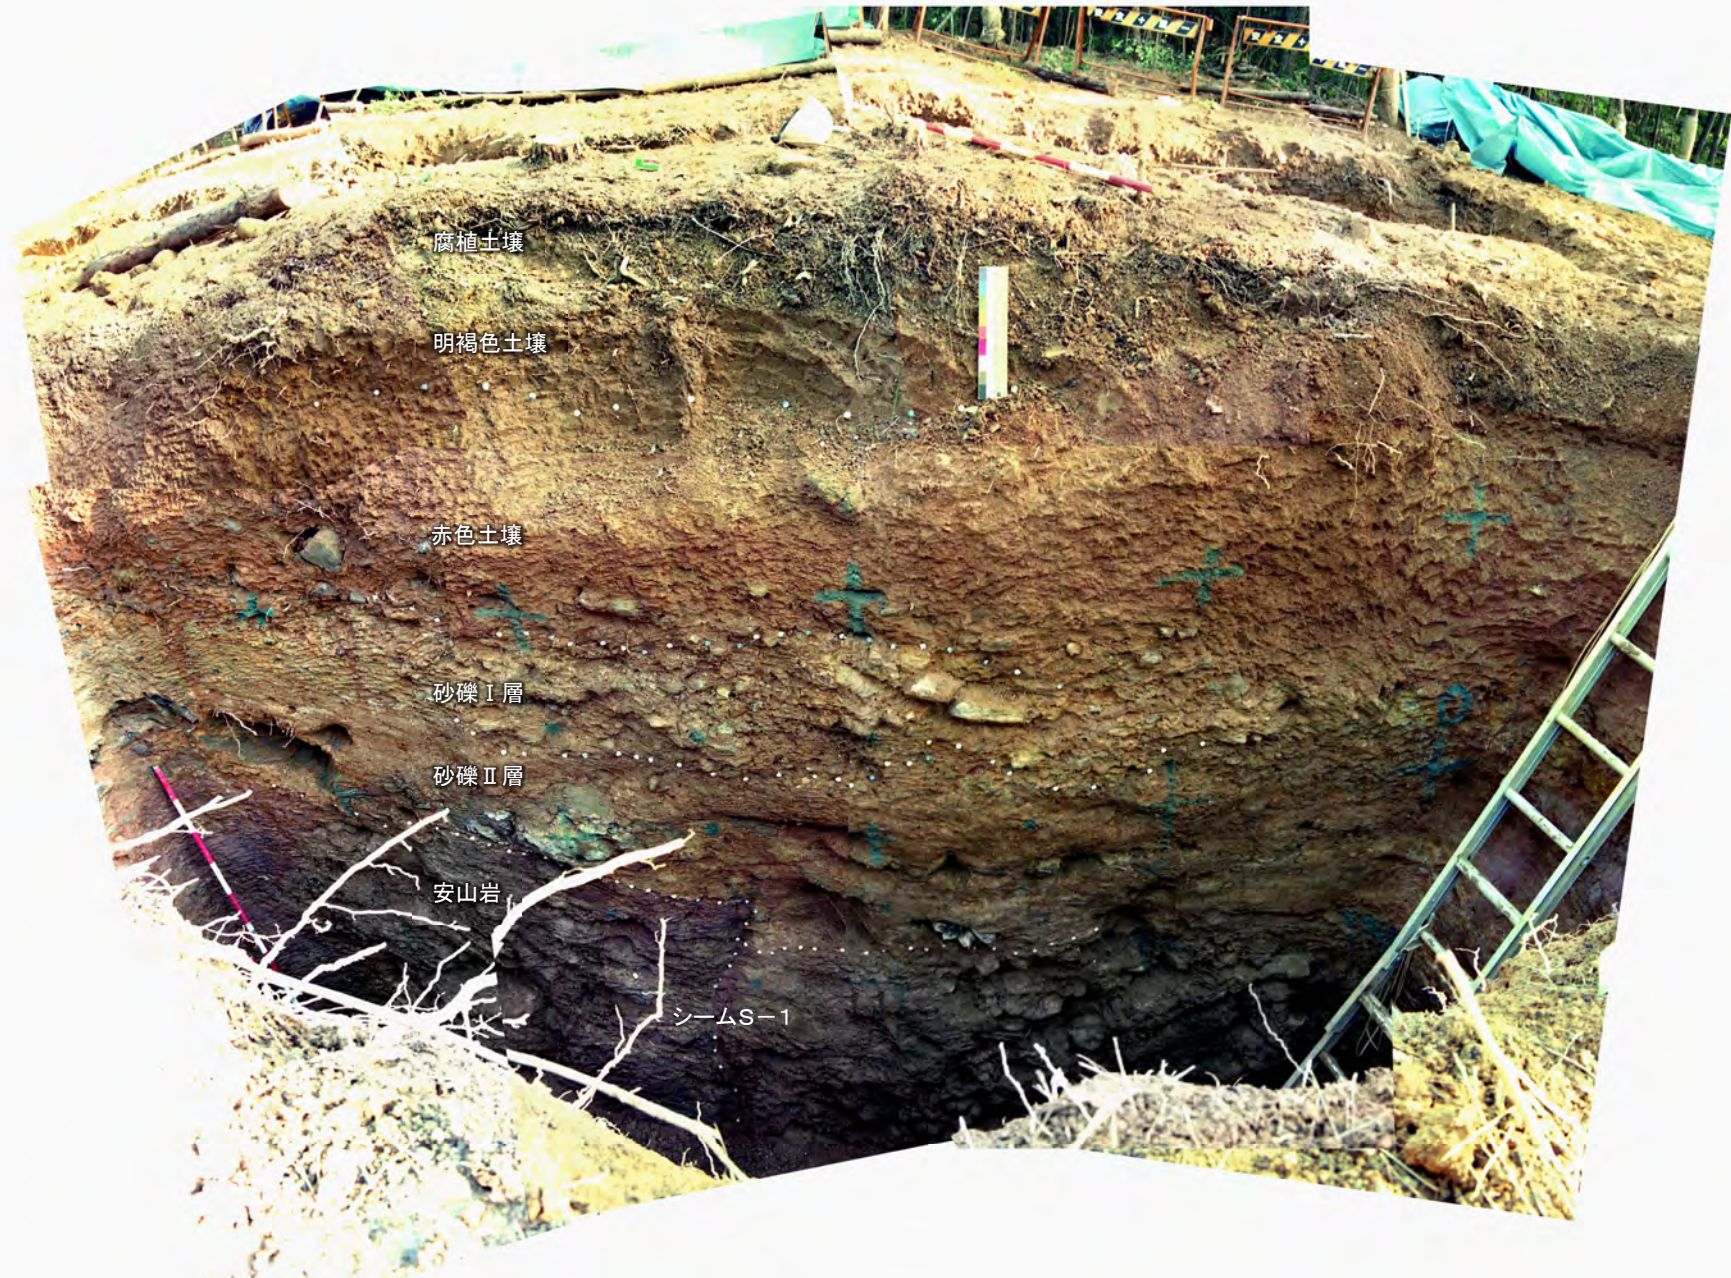
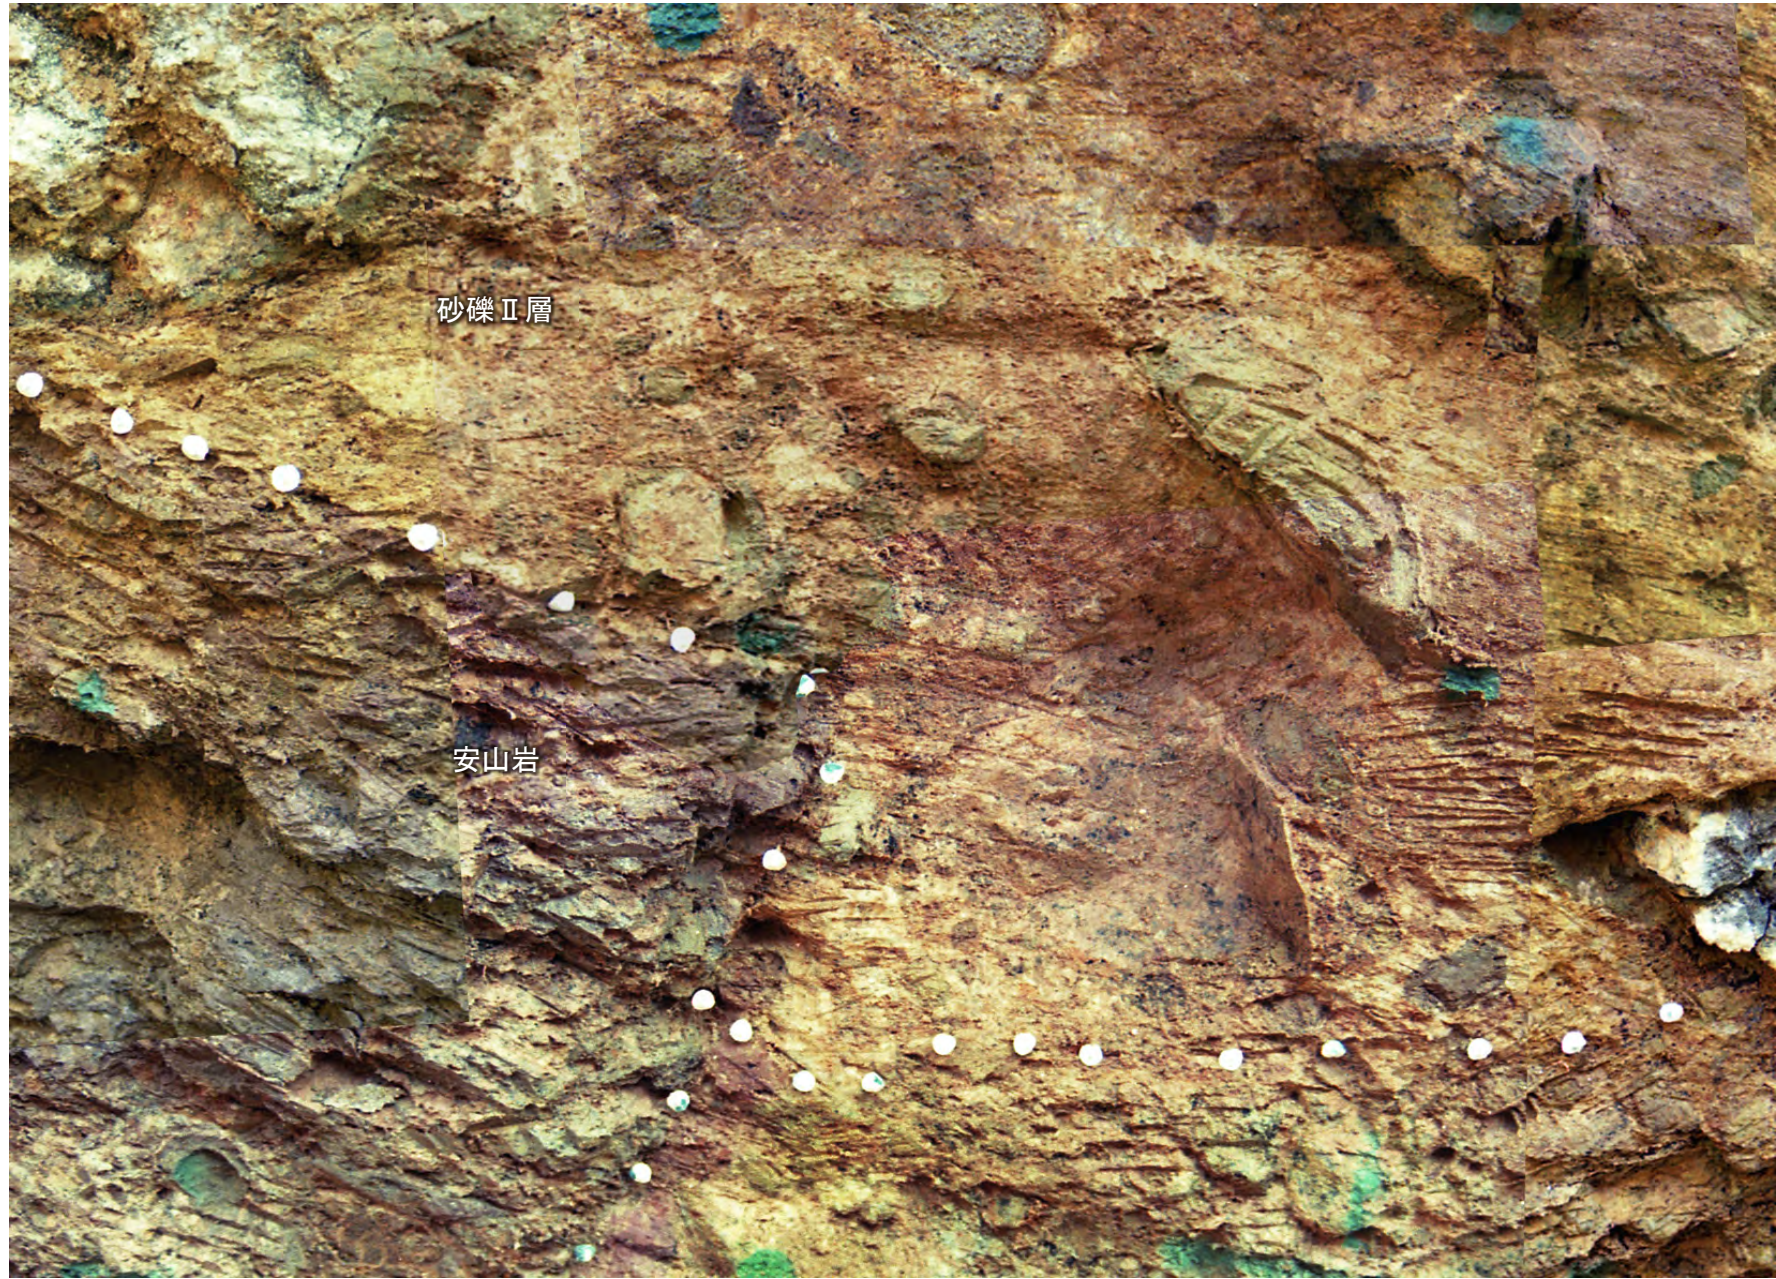
# シームS-1 Aトレンチ南東壁写真(全景)

(b) シーム S-1  
 幅フィルム状~1cmの明黄色~赤灰色粘土。  
 走向傾斜 N42°W/66° ~ 88°NE。  
 比較的明瞭な面が緩く波曲しながら上方ほど  
 低角となる。面の表面には鏡肌が認められ一  
 部に縦ずれ性条線が刻かれている。  
 砂礫 II 層と岩盤の境界付近では粘土は不明瞭  
 となり鏡肌は断続的となる。  
 岩盤上限面の見掛け上の段差は 20cm。

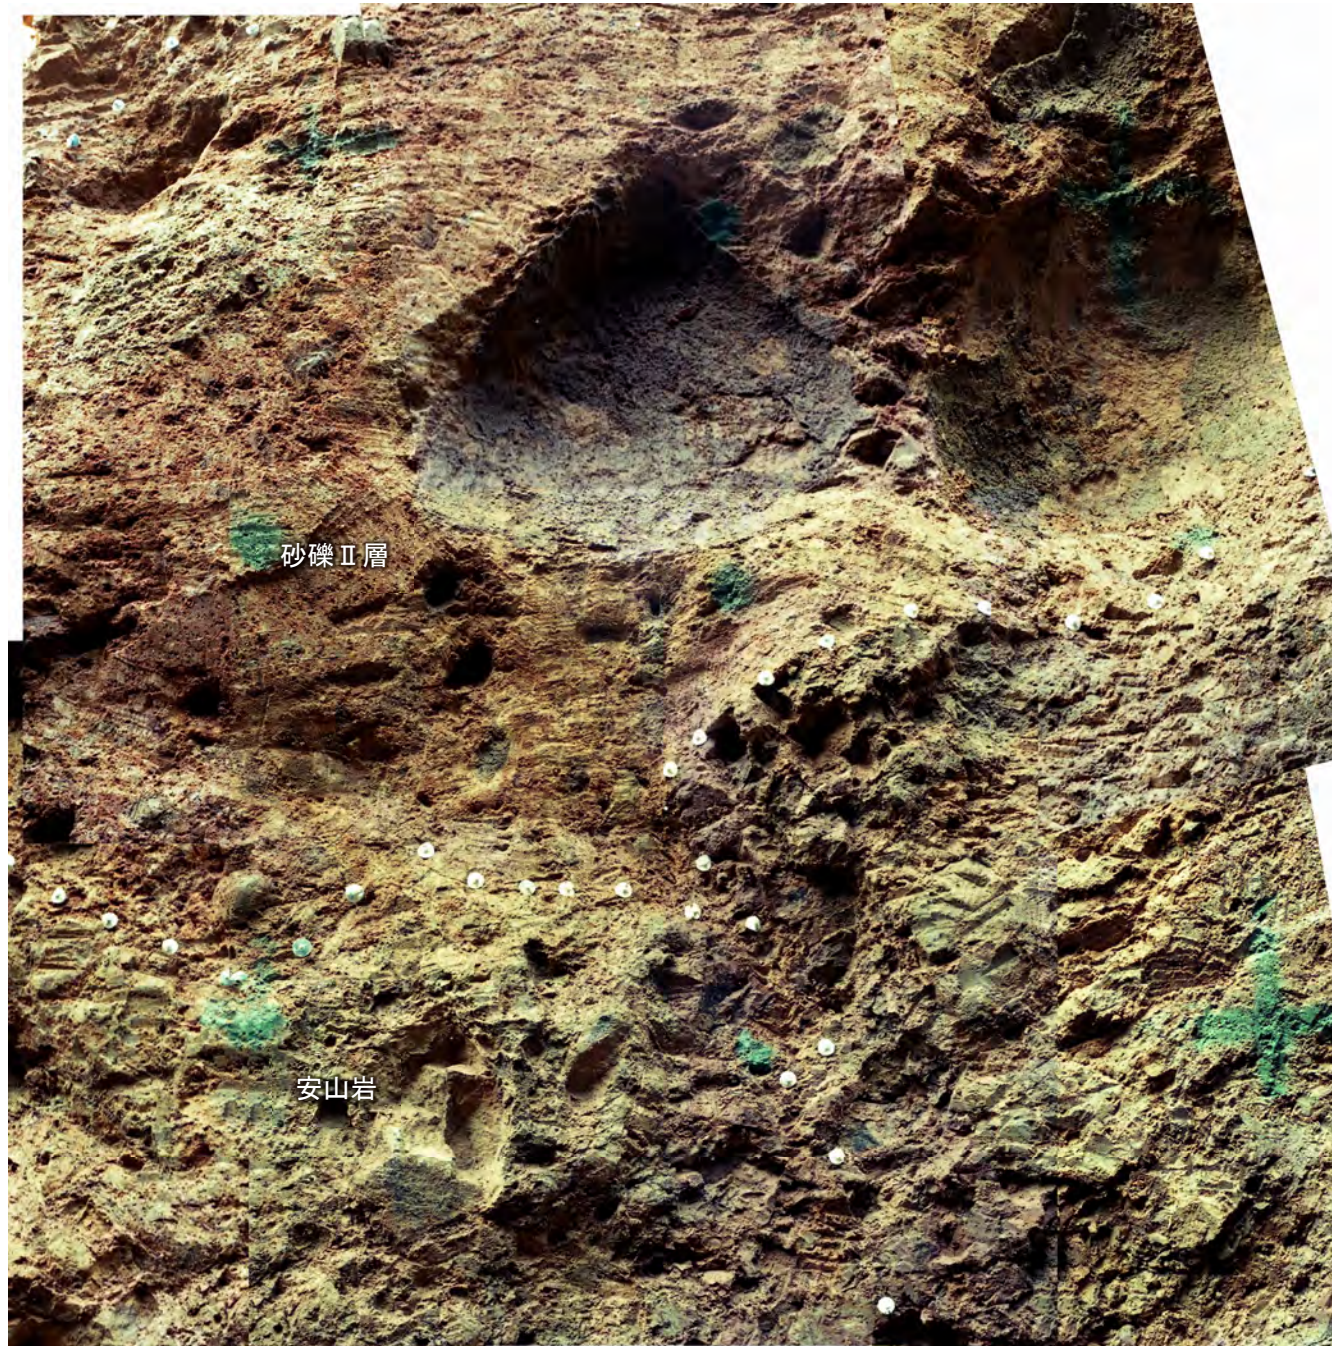
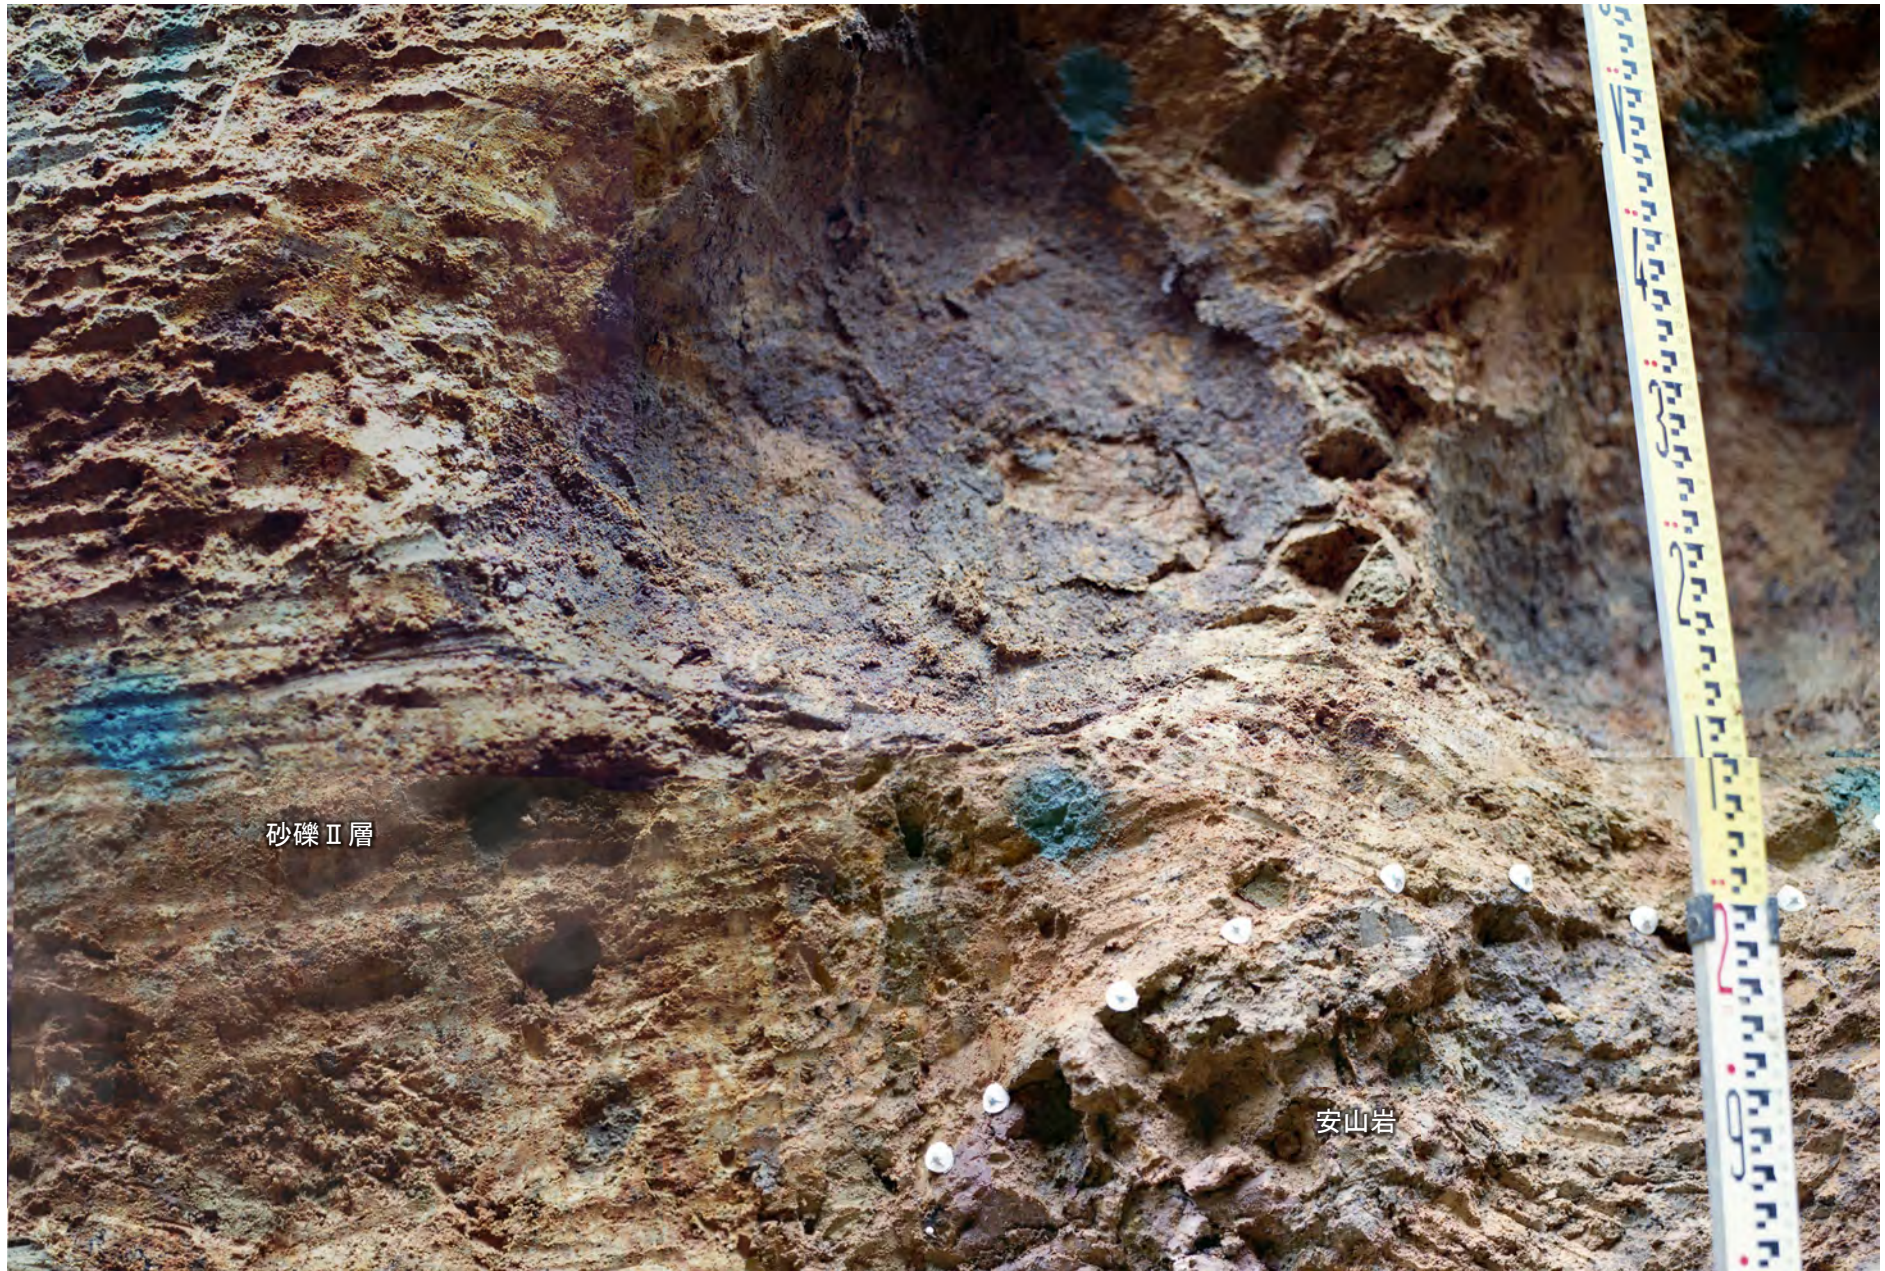
シームS-1 Aトレンチ北西壁写真(全景)

② シームS-1  
幅フィルム状～1cmの褐灰色～暗黄灰色粘土。走向傾斜N32°W/88°SW。  
比較的明瞭な面が連続ないしは一部断続する。面の表面には鏡肌が認められ一部に縦ずれ性条線が刻されている。  
砂礫II層と岩盤の境界付近では粘土は不明瞭となり鏡肌は断続的となる。  
岩盤上限面の見掛け上の段差は20cm。

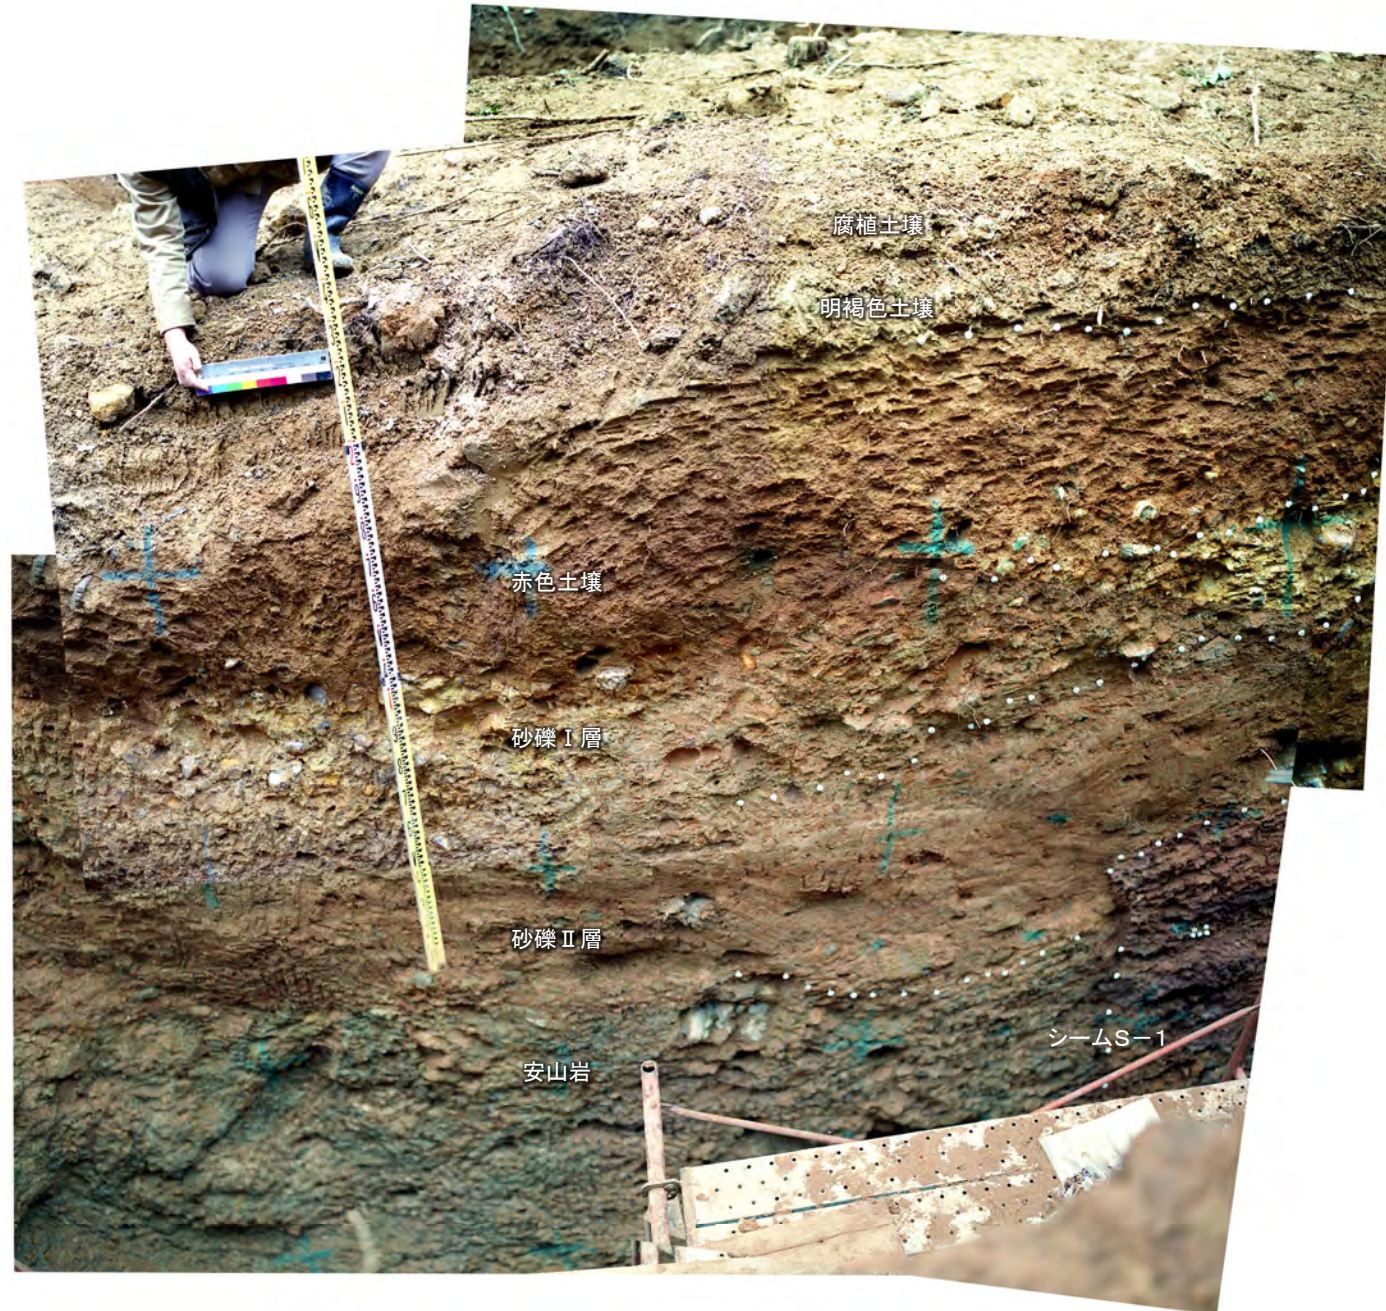
シームS-1 Bトレンチ北西壁 写真(全景)

シームS-1  
幅フィルム状~1cmの淡褐色~赤灰色粘  
土。  
走向傾斜 N45°W/80°NE。  
比較的明瞭な面が連続しないし一部断続す  
る。  
面の表面には鏡肌が認められ一部に縦ず  
れ性条線が刻されている。  
砂礫II層と岩盤の境界付近では粘土は不  
明瞭となる。  
岩盤上限面の見掛け上の段差は 35cm。  
上盤側の岩盤には N40°E/80°NW ~ 80°SE  
の断裂が分布する。
