志賀原子力発電所2号炉

敷地及び敷地周辺の地質・地質構造について

【追加調査計画】

2022年1月14日
北陸電力株式会社

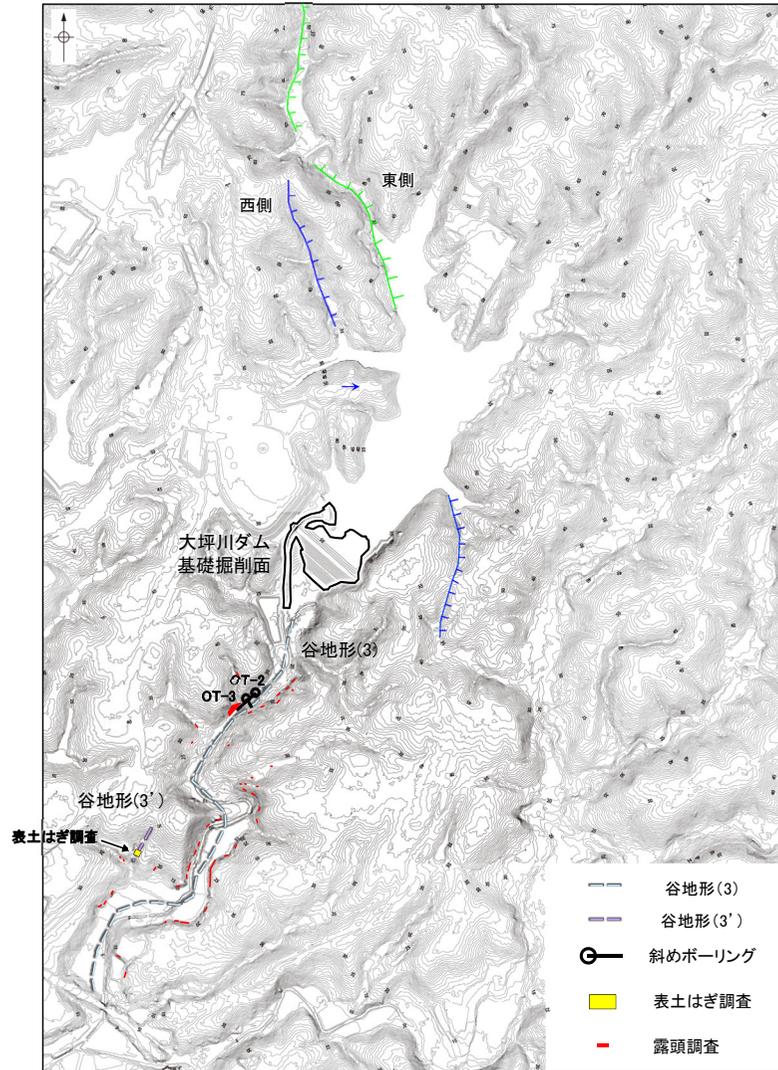
地形図

航空レーザ計測(2007年実施)により作成

- 福浦断層南端付近に関する追加調査計画の策定にあたり、事前の検討として、当該位置付近にある大坪川ダム建設前の地形・地質データを確認した(コメントNo.21に関連)。
- 大坪川ダム建設前の地形図(下図)及び赤色立体地図(次頁)を確認した結果、現在のダム湖内に対応する位置にリニアメント・変動地形は判読されず、大坪川ダム右岸で推定した2本の断層の南方へのトレースを特定することができない。
- 大坪川ダムの地質観察データ(次々頁)を確認した結果、福浦断層に調和的な断層は認められず、福浦断層は大坪川ダム下流には延長しない。なお、大坪川ダムの下流方向にあたる谷地形(3)の位置で実施したボーリング調査(OT-2孔、OT-3孔)及び露頭調査では谷地形(3)の走向に対応する断層は認められず、また谷地形(3)の直進方向に認められる短い谷地形(3')の位置で実施した表土はぎ調査においても、断層は認められない(第1009回審査会合)。

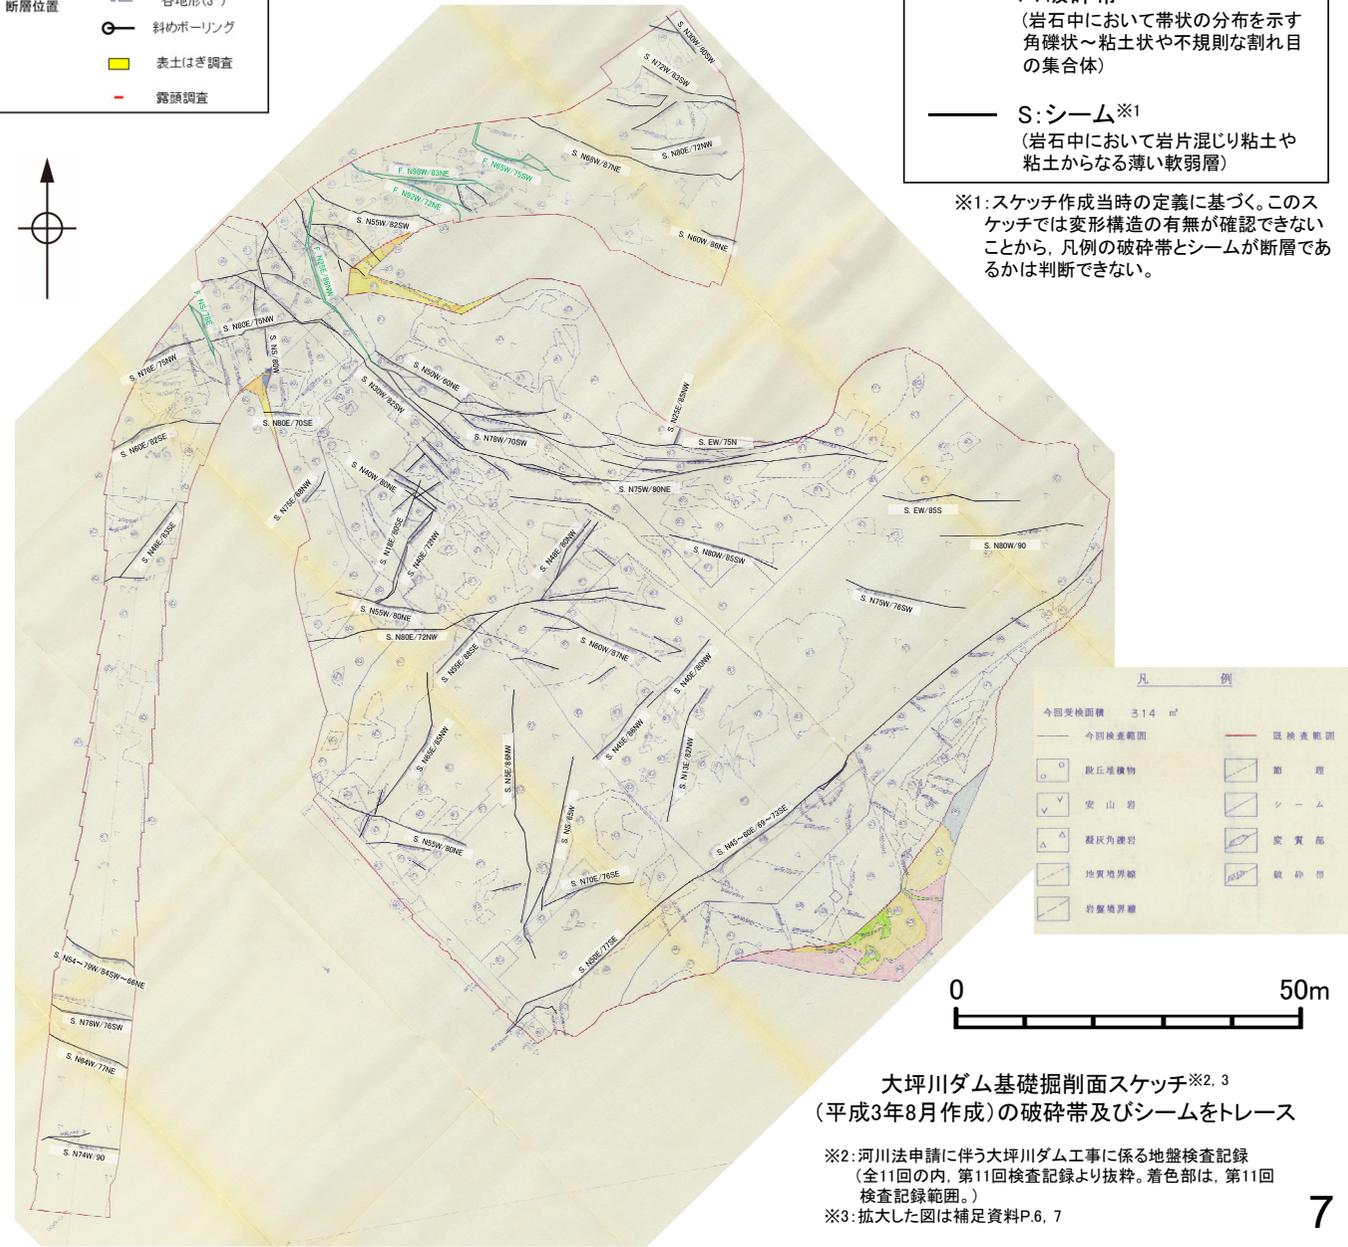
大坪川ダム基礎掘削面スケッチ※2, 3
 (平成3年8月作成)の破碎帯及びシームをトレース

F: 破碎帯※1
 (岩石中において帯状の分布を示す角礫状～粘土状或不規則な割れ目の集合体)

S: シーム※1
 (岩石中において岩片混じり粘土や粘土からなる薄い軟弱層)

※1: スケッチ作成当時の定義に基づく。このスケッチでは変形構造の有無が確認できないことから、凡例の破碎帯とシームが断層であるかは判断できない。

- ・大坪川ダムの建設時の地質観察データを確認した結果、破碎帯及びシームが示されている。
- ・これらの破碎帯及びシームは、概ね連続性に乏しく、福浦断層と走向・傾斜が調和的で連続性のあるものは認められない。
- ・なお、基礎掘削面の南東部にNE-SW走向のシームが連続して示されているものの、南東傾斜であり、福浦断層の西傾斜とは整合しない。また、その南西方延長にあたる谷地形(3)の位置で実施したボーリング調査(OT-2孔、OT-3孔)及び露頭調査では、谷地形(3)の走向に対応する断層は認められず、また谷地形(3)の直進方向に認められる短い谷地形(3')の位置で実施した表土はぎ調査においても、断層は認められない(第1009回審査会合)。

調査の目的	対応するコメント	調査の内容	調査位置(次々頁)	調査期間(予定)
ボーリング調査① (大坪川ダム左岸付近)	22	・大坪川ダム右岸の2本の断層の南方延長については、改変前の地形図(P.5, 6)、大坪川ダムの基礎掘削面観察結果(P.7)等を踏まえると、大坪川ダム下流方向には延長しないことから、大坪川ダム左岸で群列ボーリングを実施し、福浦断層の有無、断層トレースを確認する。	①	【掘削】 2022年1月上旬～2022年2月下旬 【コア観察】 2022年1月中旬～2022年3月中旬
ボーリング調査② (F-1'孔付近)		・大坪川ダム左岸のF-1'孔で確認した福浦断層に対応する破砕部が現状では不明瞭であることから、ほぼ同じ位置でボーリングを行い、福浦断層の有無、断層トレースを確認する。		【掘削】 2021年12月中旬～2022年1月上旬 【コア観察】 2022年1月中旬～2022年1月下旬
ボーリング調査③ (ルートマップG付近)		・リニアメント・変動地形の南西方に北東-南西方向の谷地形及び鞍部が認められることから、群列ボーリングを実施し、断層の有無を確認する。		【掘削】 2021年12月中旬～2022年1月上旬 【コア観察】 2022年1月中旬～2022年1月下旬
各種分析		・ボーリング調査で認められた破砕部の性状を確認する。		2022年1月中旬～2022年3月中旬
反射法地震探査	23	・反射法地震探査、解析：4測線 総延長：約6.2km (陸域：約5.4km, 湖内：約0.8km)	②	【反射法地震探査】 2022年1月上旬～2022年2月上旬 【解析業務】 2022年2月中旬～2022年3月下旬

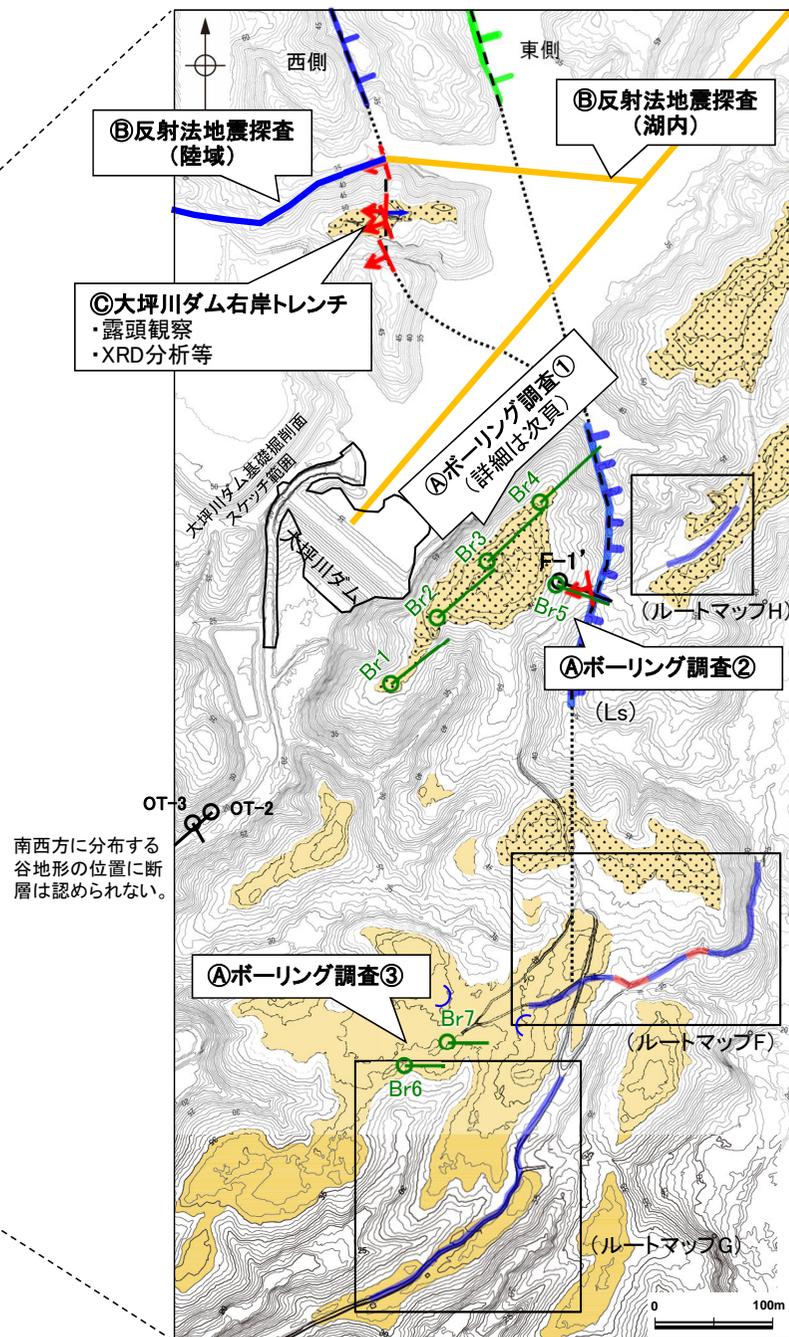
福浦断層南端付近 調査位置図

- 反射法地震探査(陸域)
- 反射法地震探査(湖内)
- 反射法地震探査(既調査)
- 表土はぎ調査(既調査)
- 群列ボーリング(既調査)
- 斜めボーリング
- 斜めボーリング(既調査)

反射法地震探査 仕様

陸域	
測線長	約5.4km
震源	広帯域パイプレータ
発震点間隔	約3m
受振器	上下動ジオフォン
受振点間隔	約3m
サンプリング間隔	1ms
記録長	2s

湖内	
測線長	約0.8km
震源	小型エアガン
発震点間隔	約3m
受振器	ハイドロフォン
受振点間隔	約3m
サンプリング間隔	1ms
記録長	2s

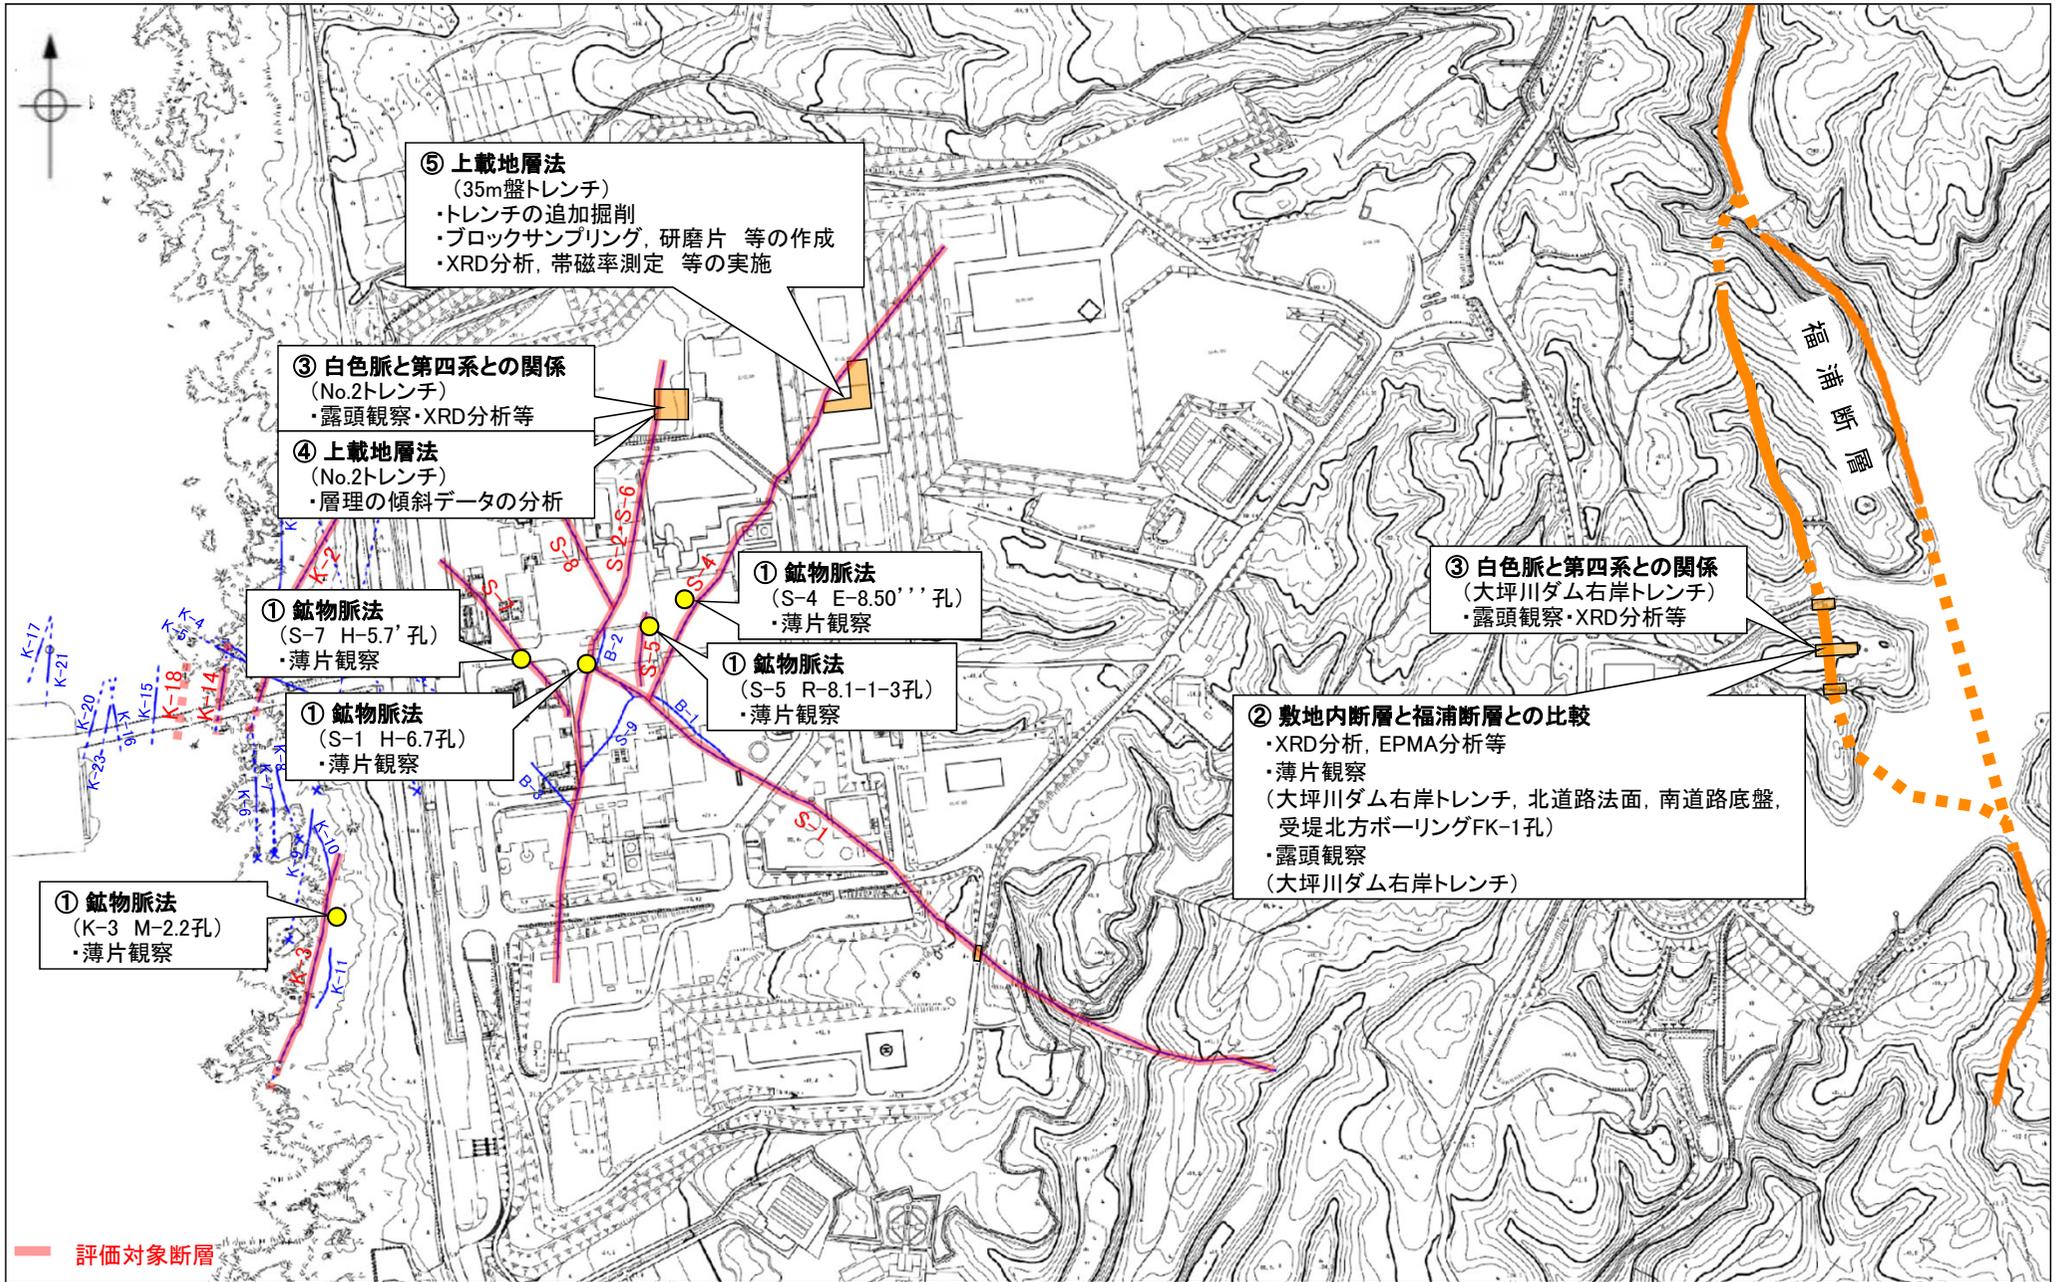
【敷地内断層に関する追加調査計画 位置図】

調査の目的		対応する コメント	調査の内容	調査位置 (次頁)	調査期間 (予定)
露頭・ボーリング コア	・変質鉱物脈と断層との関係について、薄片観察に加え、露頭やボーリングコアでの目視レベルでも確認する。	121	・露頭・ボーリングコアの再観察 ・XRD分析等 (敷地内全域の露頭・ボーリングコア) (詳細はP.16)	敷地内 全域	【露頭・ボーリングコアの再観察, 試料採取】 2021年11月下旬～2022年1月中旬 【XRD分析等】 2022年1月上旬～2022年1月下旬
鉱物脈法	・最新面が不明瞭となっており鉱物脈が明瞭に横断しているようには見えない箇所について、改めて追加観察を行い、最新面と鉱物脈の切り合い関係が明確な箇所を示す。	123	・薄片観察 (詳細はP.17, 18) ⇒既存の薄片で説明性の向上が図れない場合、新たに薄片を作成して観察を行う。	①	【薄片観察・スケッチ】 2021年11月下旬～2022年1月下旬
	・福浦断層の薄片観察について、含まれる鉱物の種類も含めて、より詳細に分析を行い、敷地内断層との違いについて確認する。 ・断層中に認められる積層構造について、薄片観察に加え、露頭においても詳細に確認を行う。	124	・XRD分析, EPMA分析等 ・薄片観察 (大坪川ダム右岸トレンチ(10° R, 100° R) 大坪川ダム右岸北道路(120° R) 大坪川ダム右岸南道路(100° R) 受堤北方ボーリングFK-1孔(71° R)) ・露頭観察 (大坪川ダム右岸トレンチ)	②	【XRD分析, EPMA分析, 薄片観察等】 2021年11月中旬～2022年1月中旬 【露頭観察】 2021年12月中旬～2022年1月中旬
変質鉱物の 年代評価	・敷地の安山岩中の割れ目に沿って認められる白色脈と第四系の関係について、より詳細なデータを取得し、形成年代について検討する。	116	・露頭観察 ・XRD分析等 (No.2トレンチ, 大坪川ダム右岸トレンチ等)	③	【露頭観察, 試料採取】 2021年12月上旬～2022年1月中旬 【XRD分析等】 2022年1月上旬～2022年1月下旬

上載地層法 (S-2・S-6)	・No.2トレンチにおいて、M I 段丘堆積物中に認められる層理の傾斜方向と断層との位置関係の確認を行い、断層活動による影響について検討する。	117	・層理の傾斜と断層からの距離に関するデータの分析 (No.2トレンチ)	④	【データ分析】 2021年11月下旬～2022年1月中旬
上載地層法 (S-4)	・35m盤トレンチにおいて、断層と上載地層との関係をより明確にする。 ・35m盤トレンチにおいて、岩盤上面位置の根拠となるデータの取得を行う。 (上記を踏まえても説明性の向上が図れない場合は、S-4は鉱物脈法で活動性を評価し、当該地点における上載地層法による評価は参考データの位置づけとする。)	118	・トレンチの追加掘削(35m盤トレンチ) ・ブロックサンプリング, 研磨片 等の作成 ・XRD分析, 帯磁率測定 等の実施	⑤	【トレンチの追加掘削】 2021年12月下旬～2022年1月中旬 【XRD分析等, 露頭観察・スケッチ】 2022年1月上旬～2022年1月下旬

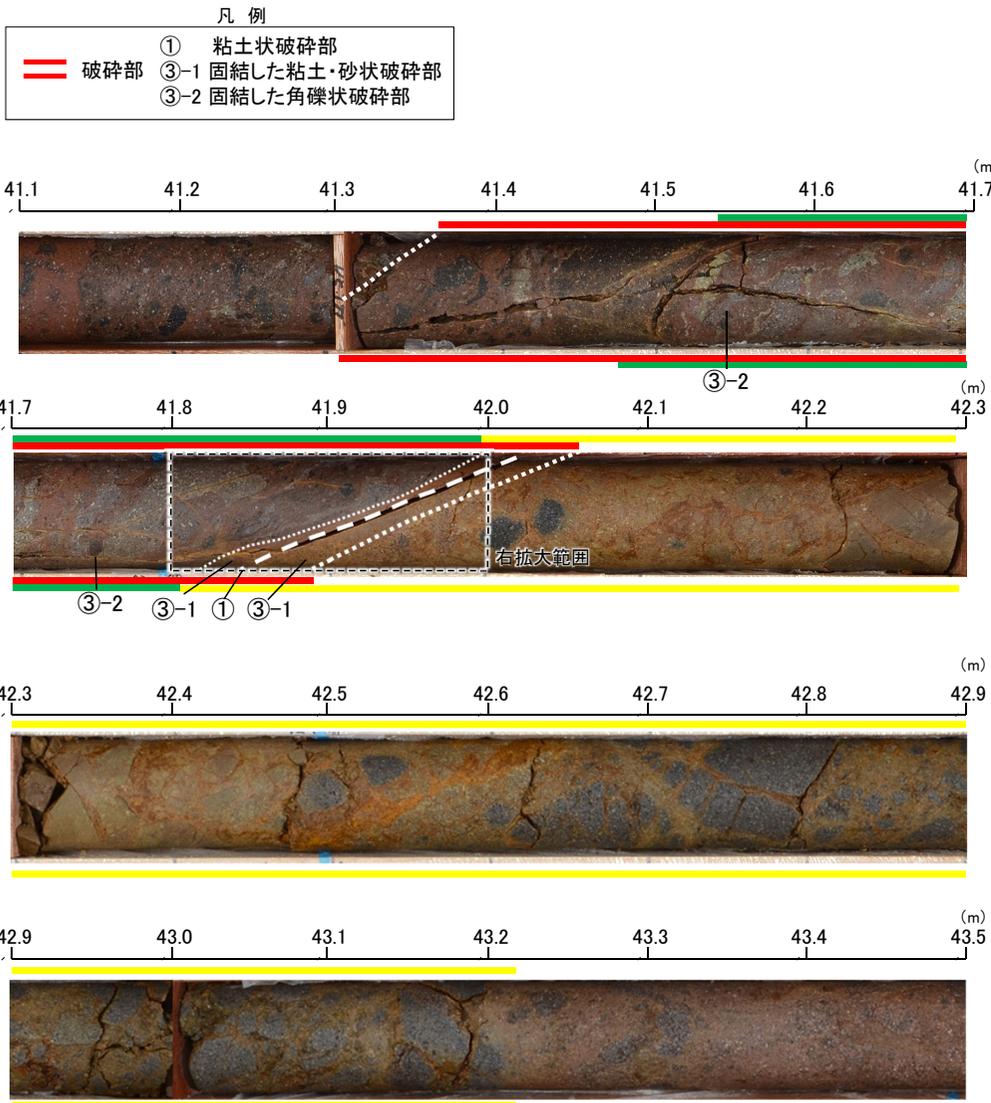
S-1写真(L-12.2孔)

○ボーリングコアや露頭について、再観察、各種分析を実施し、破碎部中に変質鉱物脈が分布する状況や断層周辺の変質の状況について整理する。

変質している区間(弱い変質)

変質している区間(中程度の変質)

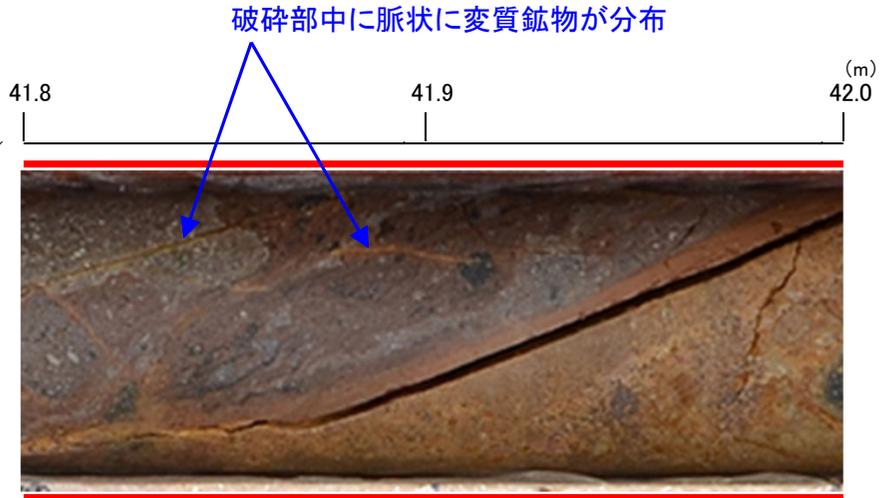
拡大写真(L-12.2孔 41.8~42.0m)

L-12.2 (2の2)		G L = 30.32m				L = 70.0m								
標尺 (m)	標高 (m)	深度 (m)	柱状図	地質名	色調	コア採取率 (%)				最大コア長 (cm)	RQD (%)	岩級区分	記事	
						20	40	60	80					
40	-10.94	41.90	△△△	凝灰角礫岩	暗赤褐	58	35	100	85	58	100	Bb	41.31~41.96 見掛けの傾斜角60~65°の厚さ27cmの破碎部。厚さ27cmの固結した破碎部及び厚さ0.1~0.2cmの黄褐色の粘土状破碎部からなる。(S-1断層)	
					褐	40	40	97					記事を追記	
					オリブ褐	50	50	100						
					黒褐									
					にぶい赤褐									
					オリブ黒	100	100	100					Cb	46.80~48.86 周囲に比べ軟質。
					オリブ	100	100	100						
					暗赤褐	30	30	88						
50	-18.43	49.50	▽▽▽	暗赤褐	75	75	100

・破碎部中に変質鉱物脈が分布する状況や断層周辺の変質の状況についての記事を追記する。

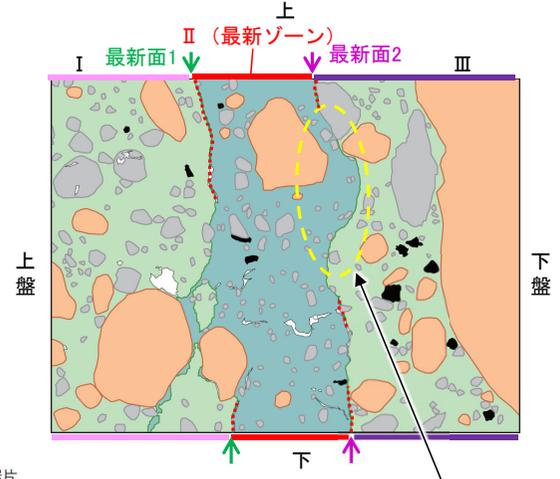
スケッチ

- 凡例
- 主要な岩片
 - 斜長石などの鉱物片
 - 不透明鉱物
 - 空隙部
 - 変質部(1/S混合層)
 - 主要な岩片等を除く基質部
 - 最新面1, 2

最新面2と鉱物脈との切り合い関係が不明確。

奥に削り込んだ位置で作成した別の薄片等で観察を実施。

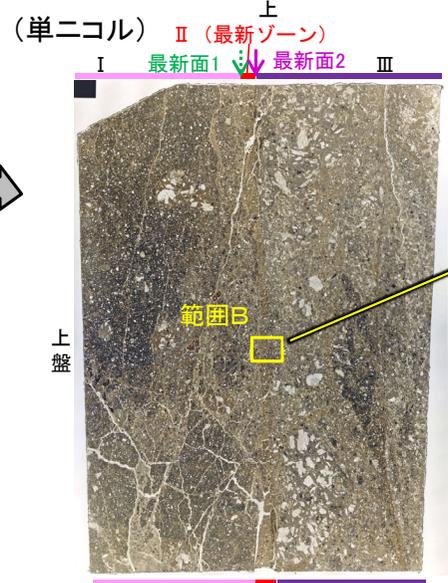
薄片②写真(E-8.50”_131R)

※観察用薄片(上図)を作成した箇所から1mm程度削り込んだ位置で作成した。

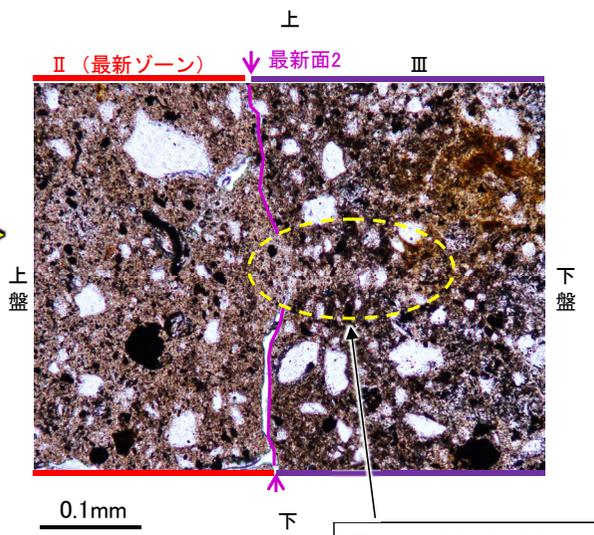
詳細観察写真

最新面2と鉱物脈との切り合い関係が明確。

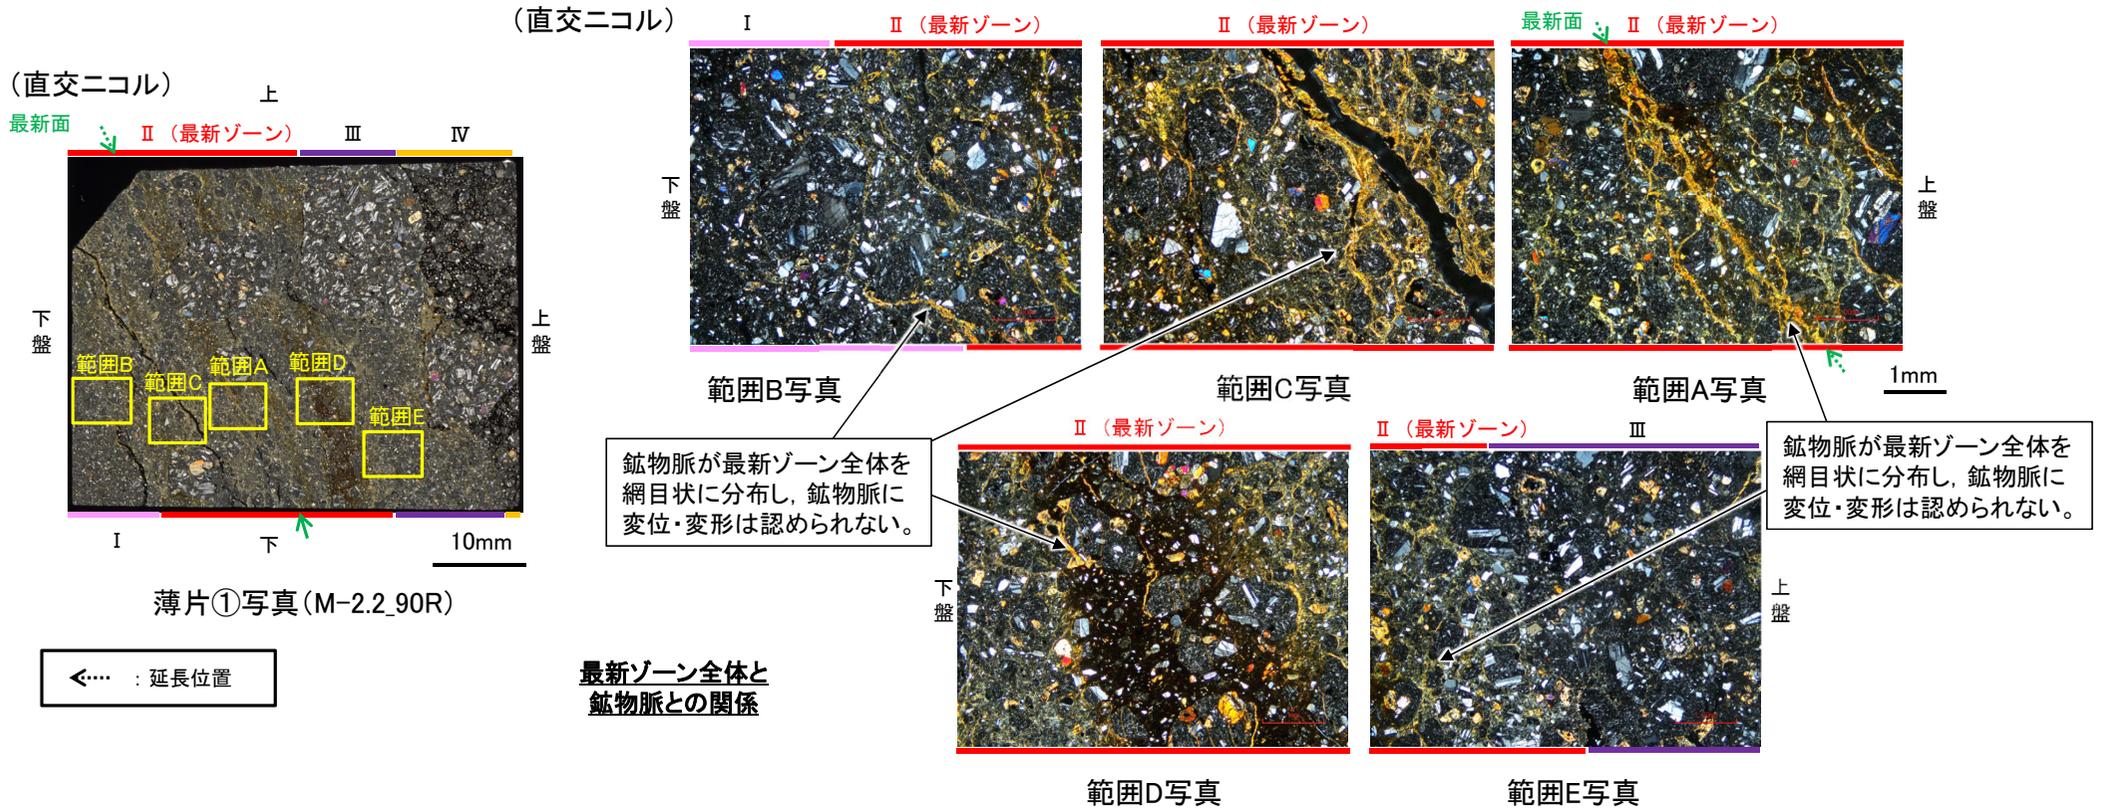
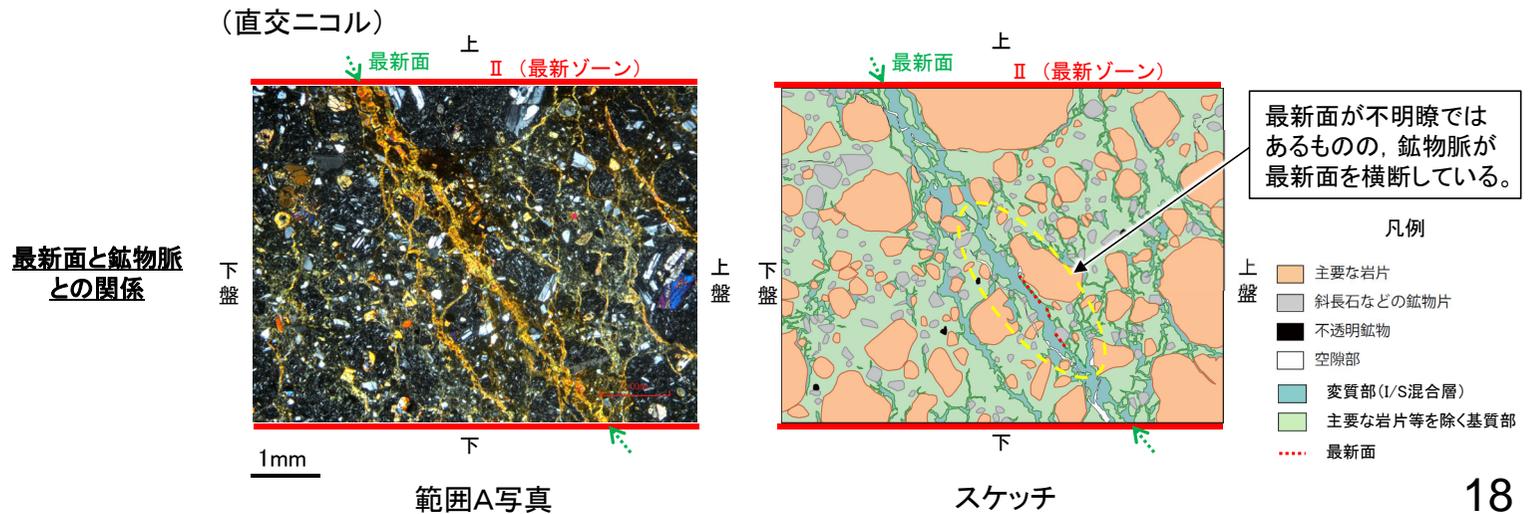
OK-3は固結した破碎部からなり最新面が不明瞭であることから、最新面と鉍物脈との切り合い関係に加え、最新ゾーン全体を網目状に分布する鉍物脈の形状についても詳細に観察した上で記載の充実を図る。
