条線観察結果 ボーリングH-5.7孔[深度13.20m](上盤側)④

(2)-6 S-8の条線観察結果

補足資料5. 3－1

上載地層法に用いる地層に関する調査結果

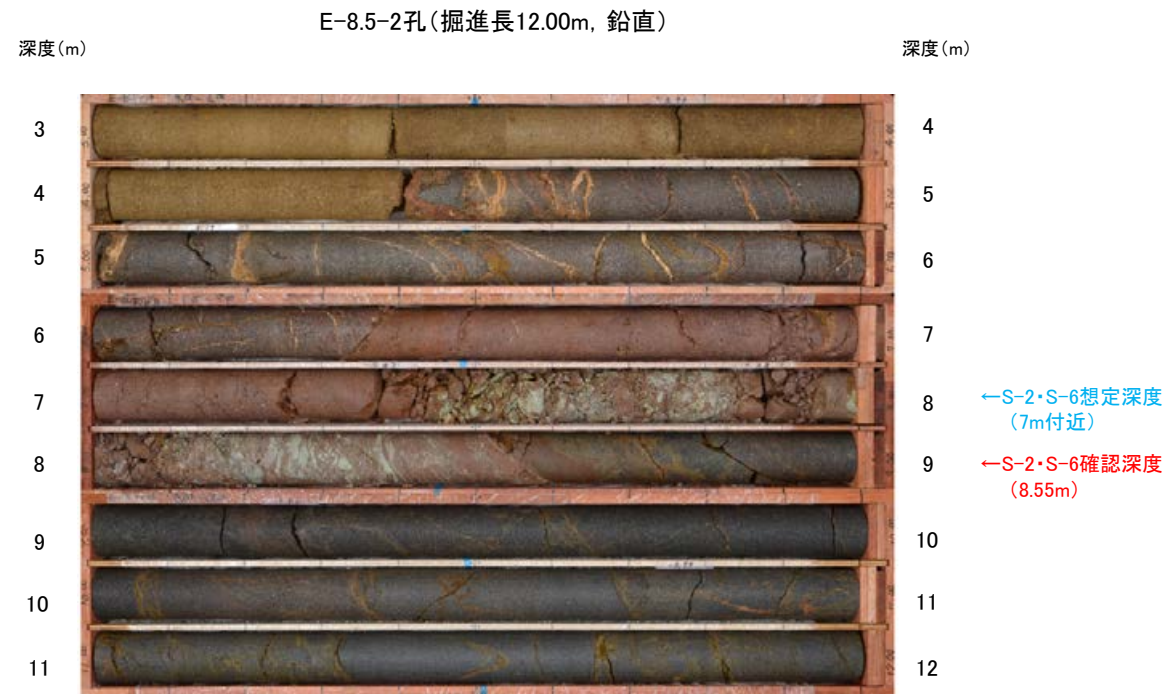
■S-2・S-6想定深度付近(深度3~12m)のコア写真を以下に示す。

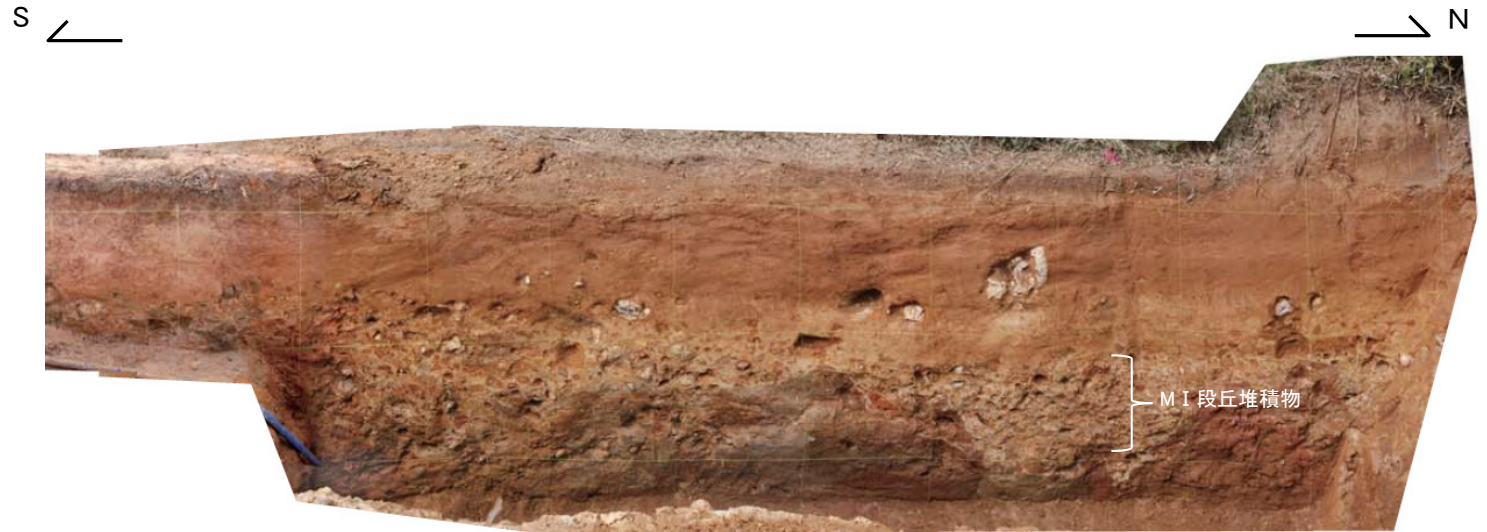
敷地北方ピット 西壁面写真

- ・敷地北方ピットのMI段丘堆積物は、亜円～亜角礫主体で円礫を含み、基質中に粒径0.1～0.2mm主体の石英を含むという特徴を有する。
- ・MI段丘堆積物を覆う赤褐色土壌の最下部に、SK(10.5万年前)が挟在している。

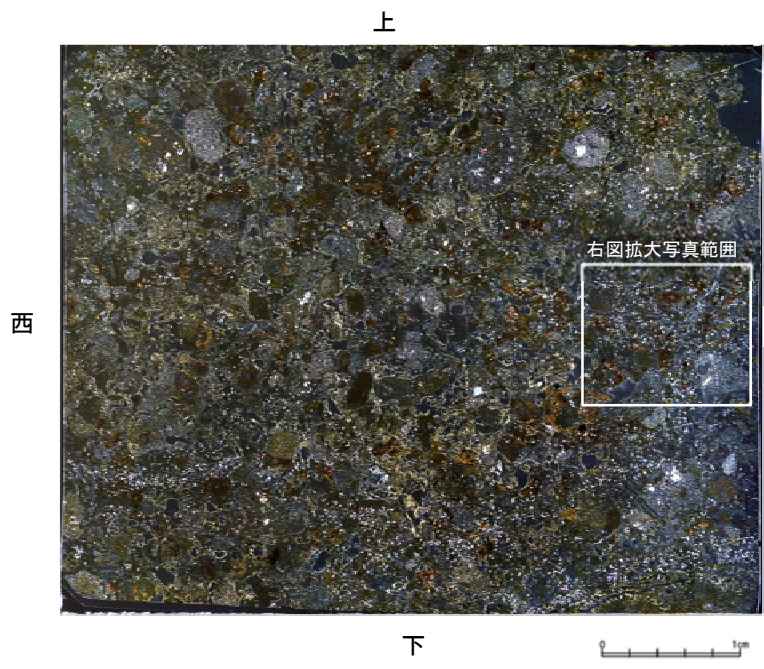
No.2トレンチ薄片例 TE2N-a
 (直交ニコル 東西反転)

(顕微鏡下における観察結果)※
 拡大写真中の基質中に白く見えるものの大部分が石英で、
 その粒径は0.1~0.2mm主体である。
 その他白く見えるものとして斜長石やカリ長石が含まれる。

EPMA分析の結果、顕微鏡下(直交ニコル)において基質中に白く見える粒子は、石英を主体とし、その他の鉱物としてカリ長石や斜長石を含むことが定量的に確認され、顕微鏡下の薄片による観察結果と整合する。
