### 5.2.3 S-2・S-6 (2) F-8.5' 孔 - 最新面とI/S混合層との関係(範囲A) -

## 5.2.3 S-2・S-6 (3) E-8.5-2孔 ー評価結果ー

5.2.4 S-4

## 5.2.5 S-5

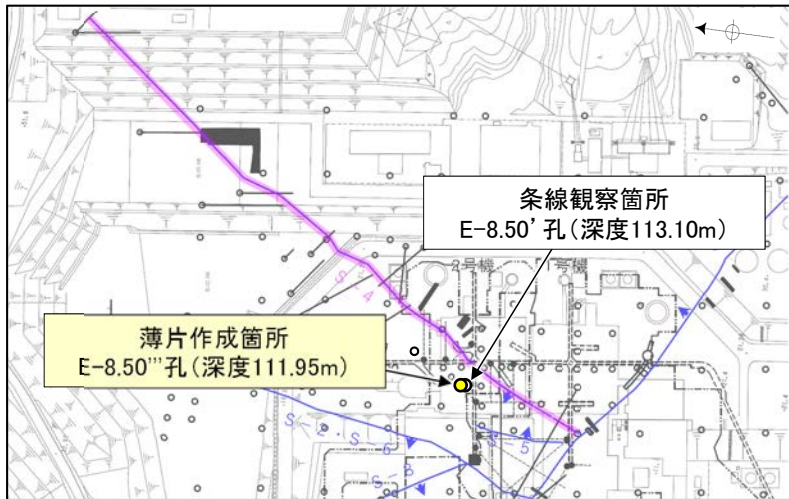
調査位置図

- E-8.50”孔の深度111.90m付近で認められるS-4において、巨視的観察(ボーリングコア観察, CT画像観察)を実施し、最も直線性・連続性がよい断層面を主せん断面として抽出した。
- 隣接孔(E-8.50’孔)の主せん断面における条線観察の結果、131° Rの条線方向が確認されたことから、E-8.50”孔において、131° Rで薄片を作成した(ブロック写真)。

— 評価対象断層  
S-O (陸域 EL-4.7m)

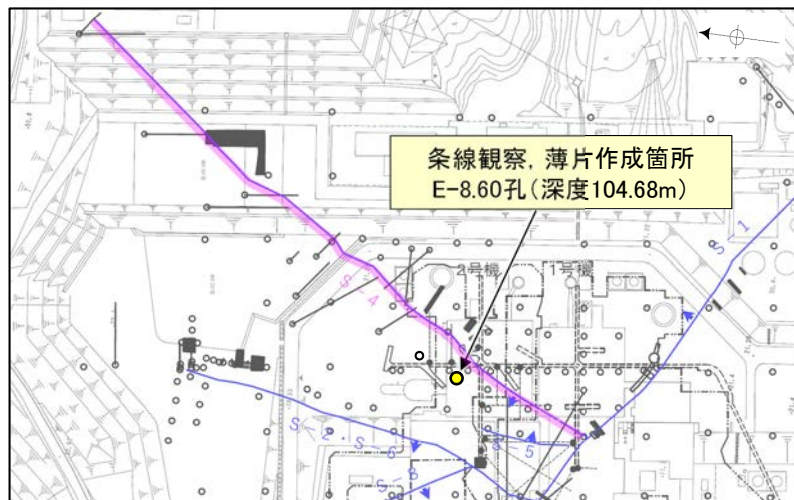
調査位置図

○E-8.60孔の深度104.70m付近で認められるS-4において、巨視的観察(ボーリングコア観察, CT画像観察)を実施し、最も直線性・連続性がよい断層面を主せん断面として抽出した。

○主せん断面における条線観察の結果、 $126^{\circ}$  Rの条線方向が確認されたことから、 $126^{\circ}$  Rで薄片を作成した(ブロック写真)。

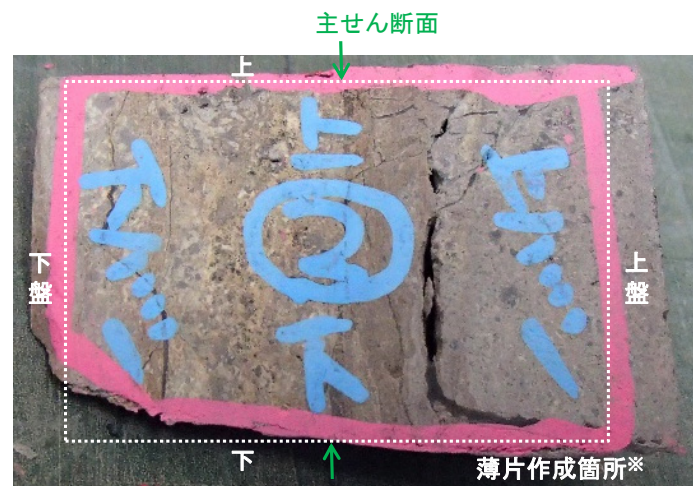
ブロック写真

※図示した箇所で観察用薄片を作成し、そこから1mm程度削り込んだ位置でEPMA用薄片を作成した

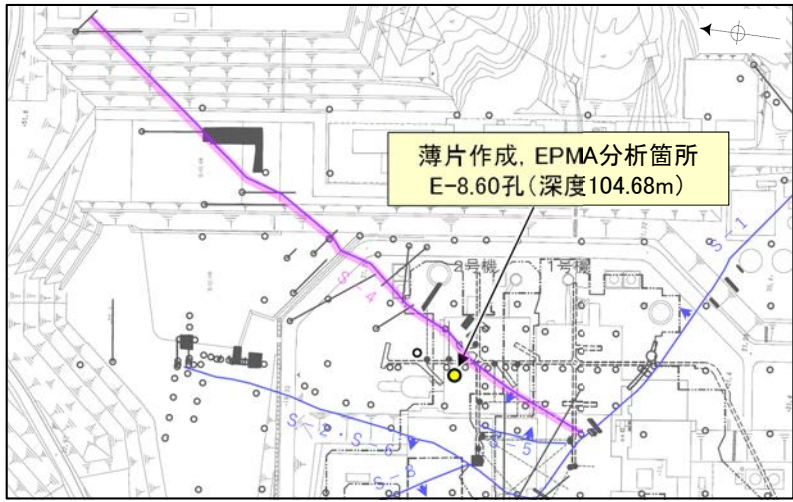
調査位置図

○EPMA用薄片で実施したEPMA分析(定量)による化学組成の検討結果から、最新ゾーンやその周辺に分布する粘土鉱物はI/S混合層であると判断される。

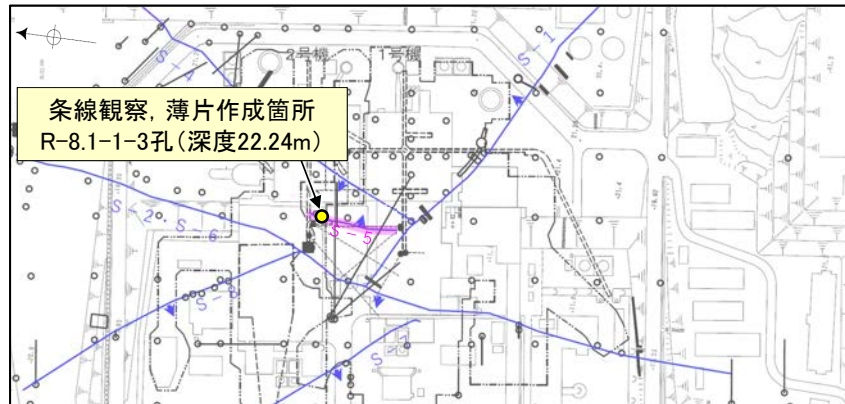
調査位置図

- R-8.1-1-3孔の深度22.20m付近で認められるS-5において、巨視的観察(ボーリングコア観察, CT画像観察)を実施し、最も直線性・連続性がよい断層面を主せん断面として抽出した。
- 主せん断面における条線観察の結果、109° R, 149° Rの2つの条線方向が確認されたことから、最も明瞭な109° Rの条線方向で薄片を作成した(ブロック写真)。

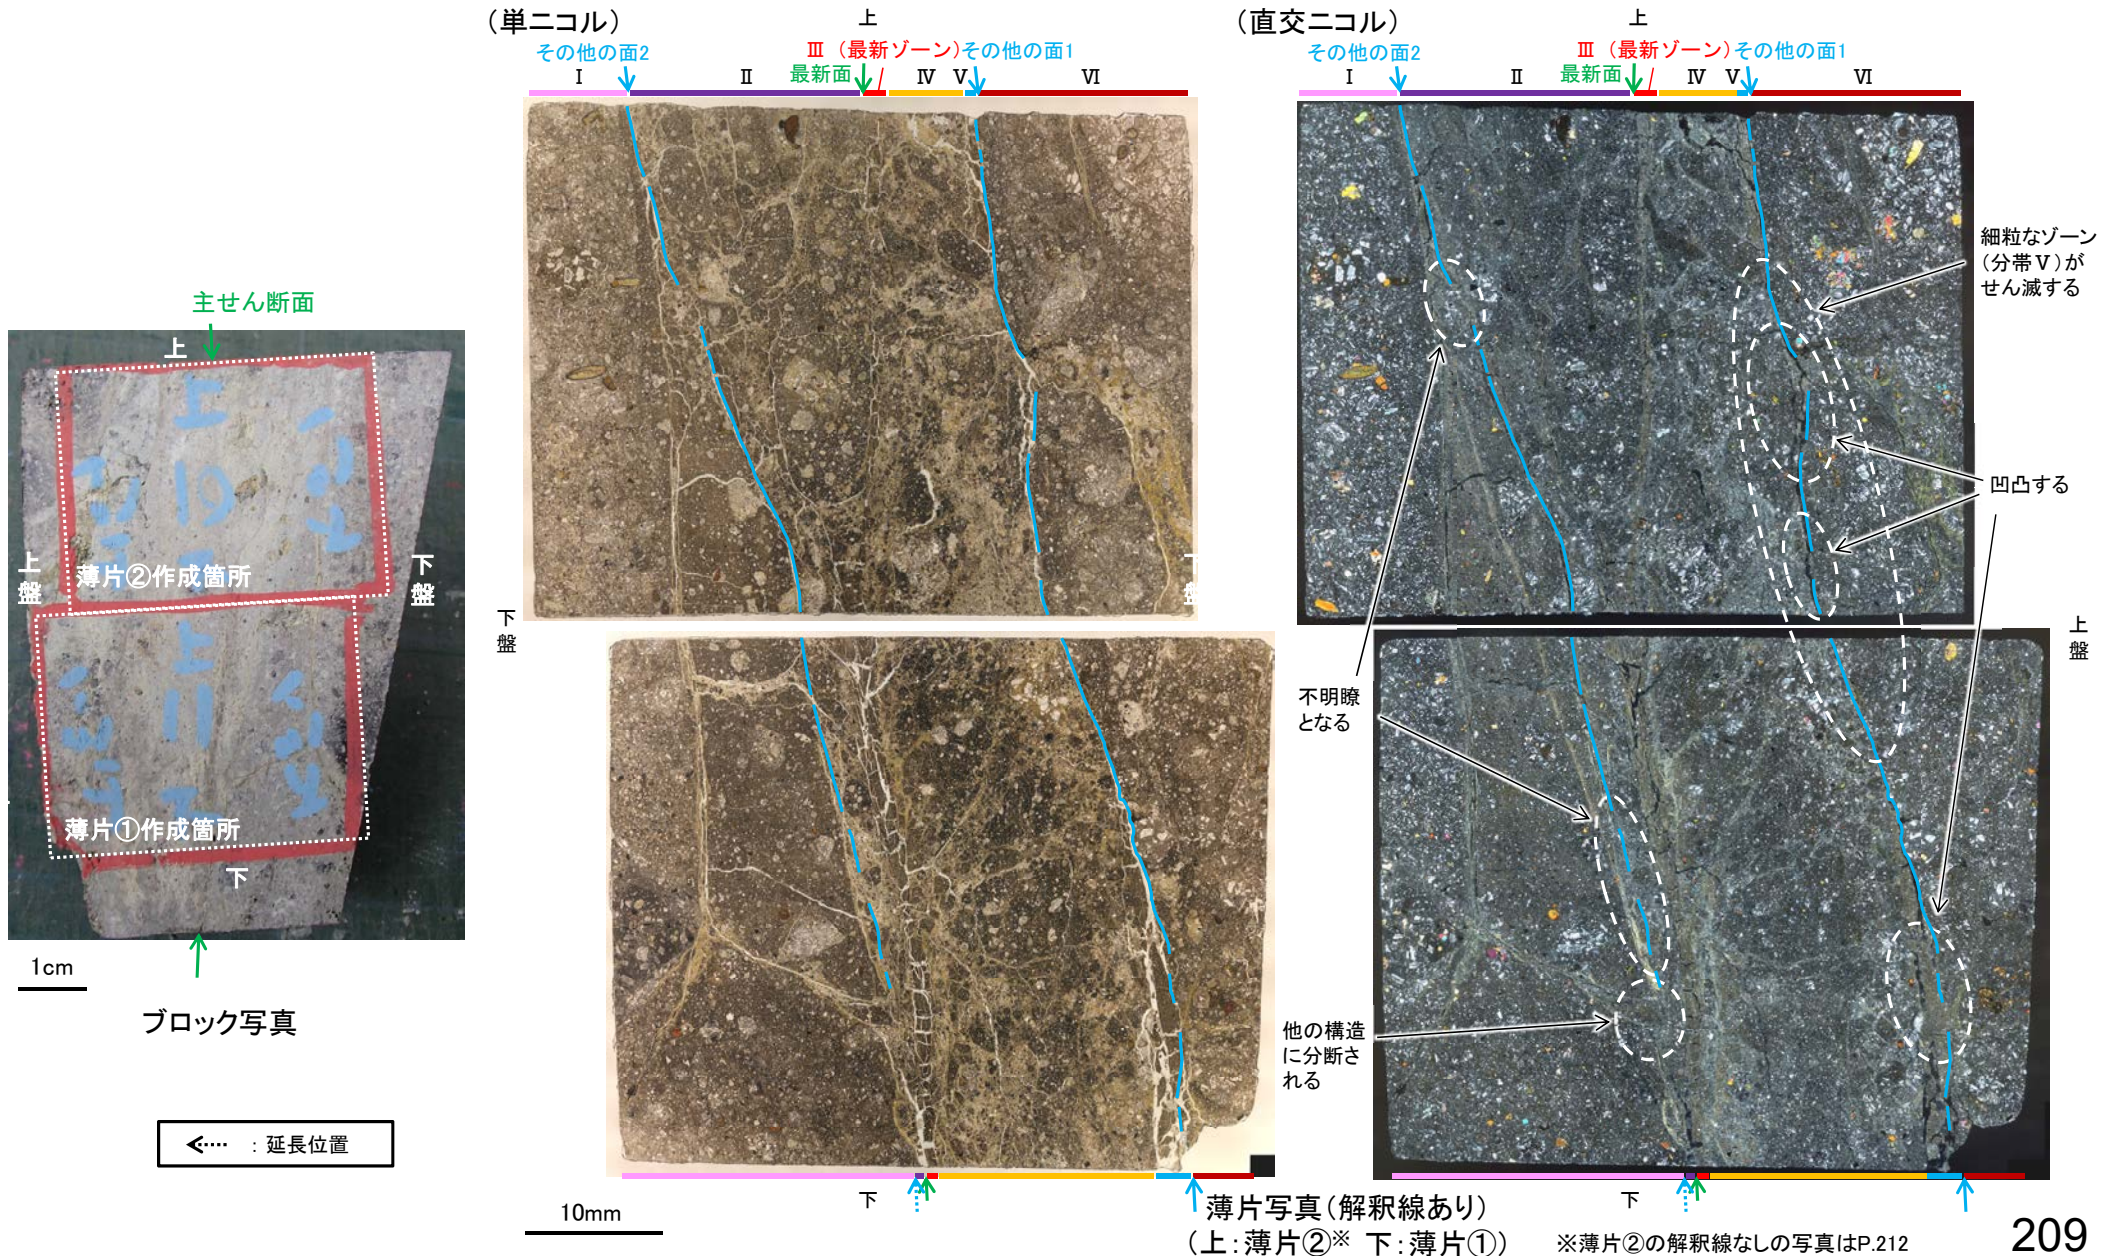
薄片写真(解釈線あり)  
(上:薄片② 下:薄片①)

- 最新ゾーンから離れたその他の面1として分帯VIと分帯IV, Vとの境界面が認められるが、この面に沿って一部で観察される幅の狭い細粒なゾーン(分帯V)は中央でせん滅し、面は湾曲し凹凸を伴い、直線性に乏しいことから、最新面ではないと判断される。
- 最新ゾーンから離れたその他の面2として分帯Iと分帯IIとの境界面が認められるが、この面の周辺は最新ゾーンに比べて細粒化が進んでおらず、面は一部で他の構造に分断されており、不明瞭で直線性・連続性に乏しいことから、最新面ではないと判断される。

・最新ゾーンから離れたその他の面1として分帯VIと分帯IV、Vとの境界面が認められるが、この面に沿って一部で観察される幅の狭い細粒なゾーン(分帯V)は中央でせん滅し、面は湾曲し凹凸を伴い、直線性に乏しいことから、最新面ではないと判断される。

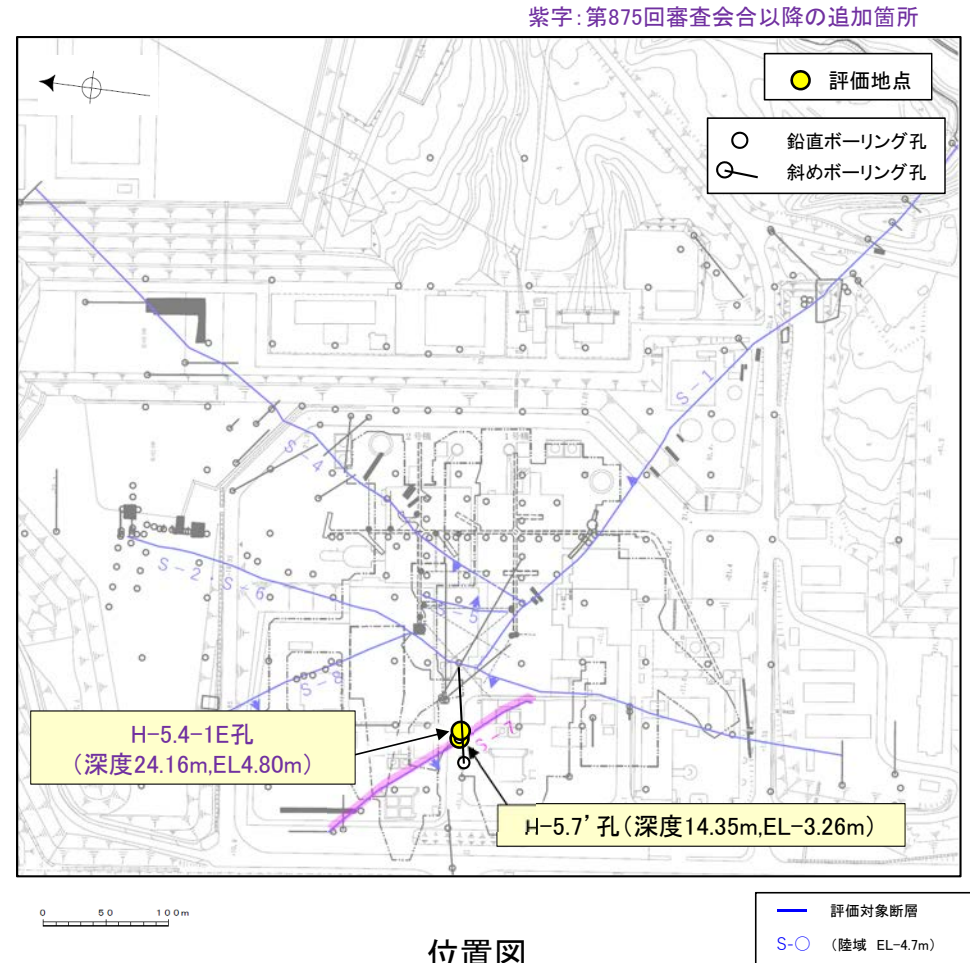
H-5.7'孔断面図  
(断層直交方向, H:V=1:1)

この図の断層線は, 周辺の露頭やボーリングでの出現位置を基に描いている。
