2.4.1.1 (2) 富来川南岸断層の文献調査

2.4.1.1 (3) 富来川南岸断層の地形調査

2.4.1.1 (4) 富来川南岸断層の活動性 ー位置図ー

2.4.1.1 (5) 富来川南岸断層の反射法地震探査 — 測線位置図 —

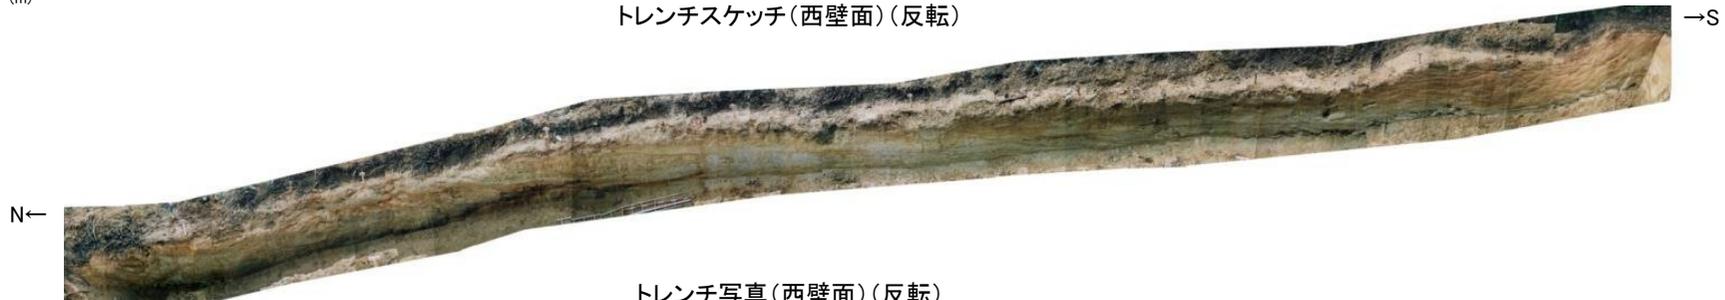
- 判読したCランクのリニアメント・変動地形に対応する傾斜変換部を横断して、トレンチ調査を実施した。
- 傾斜変換部を横断して分布する古期扇状地堆積層及び穴水累層には、リニアメント・変動地形として判読した傾斜変換部に対応する断層は認められない。

- 【トレンチ調査】**
- ・古期扇状地堆積層に断層は認められない
 - ・その表層部には中位段丘のものとほぼ同程度の赤褐色土壌が認められる
 - ・その土壌中には鬼界葛原テフラ(K-Tz)等が認められ、少なくとも約9.5万年前以前の地層である
 - ・安山岩及び安山岩質火砕岩に断層は認められない
 - ・安山岩がトレンチ全体にわたって露岩している

- 赤褐色土壌**
- ①: シルト混じり粘土
 - 古期扇状地堆積層
 - ②: 砂・粘土混じりシルト層
 - ③: 砂礫層・泥層
 - ④: 砂礫層
- 穴水累層**
- ⑤: 安山岩質火砕岩
 - ⑥: 安山岩

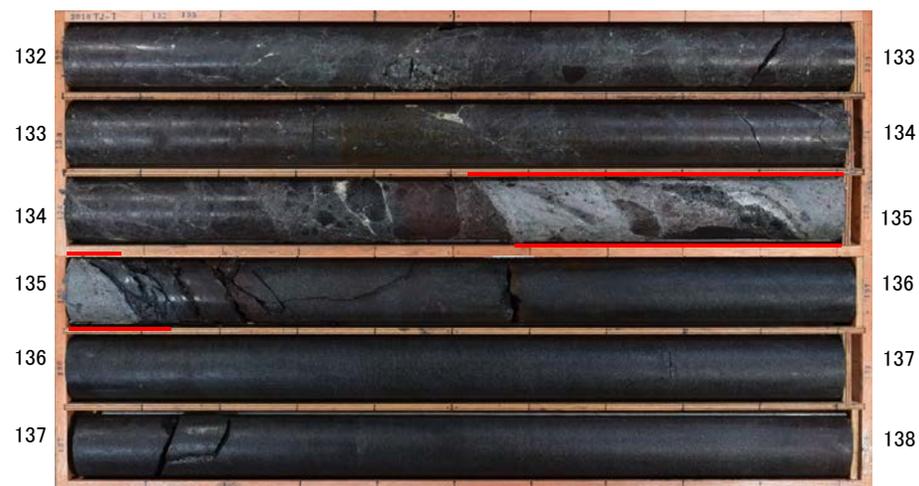
深度(m) TJ-1孔(孔口標高10.96m, 掘進長200m, 鉛直) 深度(m)

- 判読したDランクのリニアメント・変動地形について、ボーリング調査を実施した結果、EL-124m付近の穴水累層安山岩中に破碎部が認められた。
- 破碎部の傾斜角は約45°，厚さは40cmであり、薄片観察等の結果、複合面構造から逆断層センスが認められること(次頁)，Dランクのリニアメント・変動地形に対応する南側隆起の逆断層であると考えられる※1ことから、この破碎部が富来川南岸断層に対応すると判断した。
- 上記の結果と、隣接するトレンチ調査地点でCランクのリニアメント・変動地形に対応する断層が認められないこと(前頁)を踏まえ、本区間において富来川南岸断層はDランクのリニアメント・変動地形付近を通過すると評価した。

- ・傾斜角約45° ※2, 厚さ40cmの破碎部。灰～緑灰色の礫混じり粘土を挟在する。下部は暗緑灰色で一部は半固結である。
- ・破碎部を境界に、浅部に比べて深部の岩盤状況が良好となる。

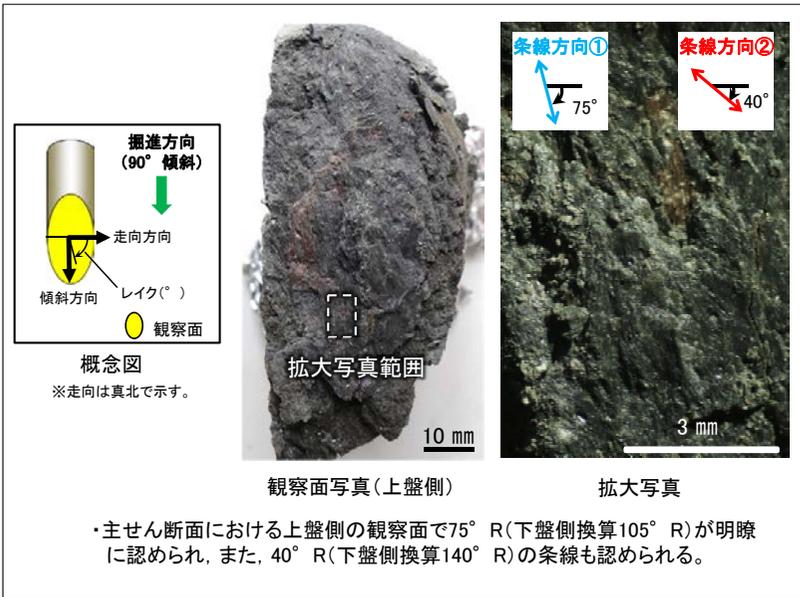
観察面写真(上盤側)

・主せん断面における上盤側の観察面で75° R(下盤側換算105° R)が明瞭に認められ, また, 40° R(下盤側換算140° R)の条線も認められる。

○断層の主せん断面において, 105° Rの条線方向で作成した薄片観察の結果, 複合面構造から逆断層センスを推定した。

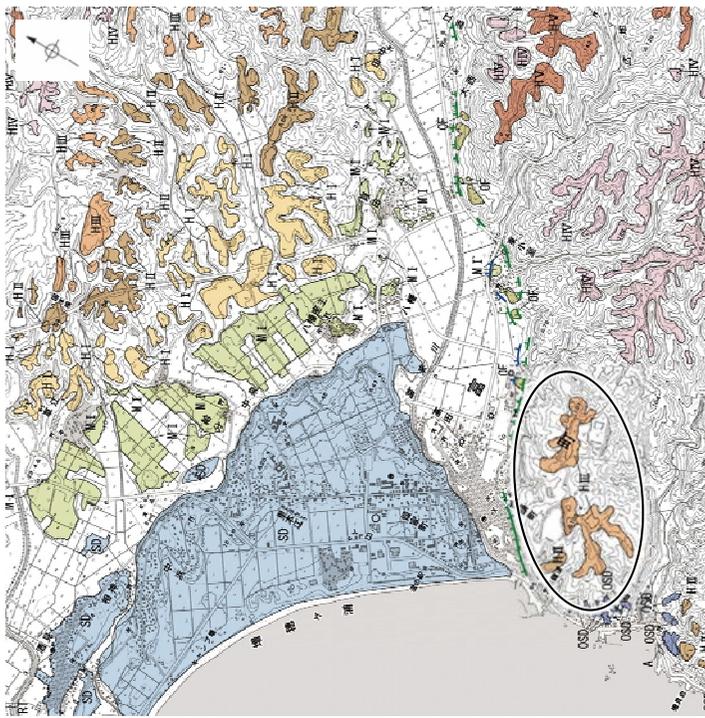
段丘面分布図(見直し前)

- ・太田・平川(1979)の高位段丘面のうち、断層南方に分布する標高約100m以下の地形面について、当社では設置変更許可申請(2014年8月)において高位段丘Ⅱ面、Ⅲ面と区分しており、これらの形成年代と旧汀線高度の検討を行った。
- ・これらの地形面は丘陵頂部に分布するものの開析を受け分布範囲が狭く、段丘面区分の确实性に欠ける。また、これらの地形面において、ボーリング、露頭調査等の詳細な調査を行った結果、表層に厚さ5~30mの風成砂層が分布することを確認した(小林ほか, 2018)。
- ・以上を踏まえ、これらの地形面を古砂丘と判断した。また、調査結果に基づき、右下図のように地形面区分を見直した。

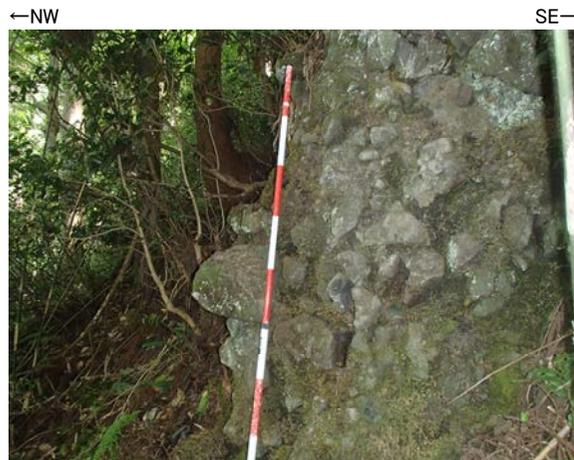
露頭写真①

○Loc.Aにおいては、凝灰角礫岩の露頭が分布し、断層が認められない。

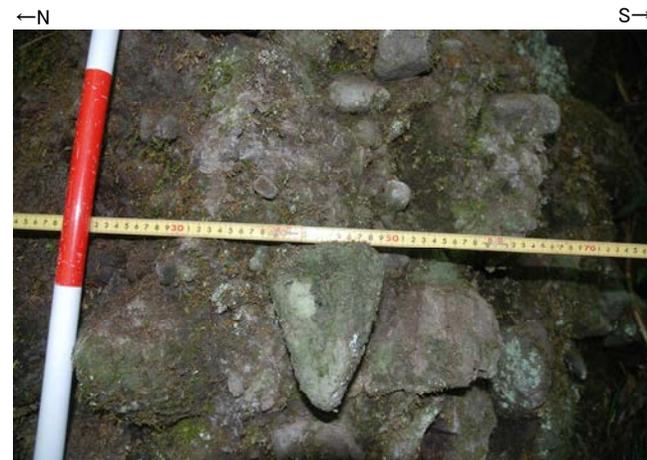
露頭写真①(近景)
凝灰角礫岩からなる

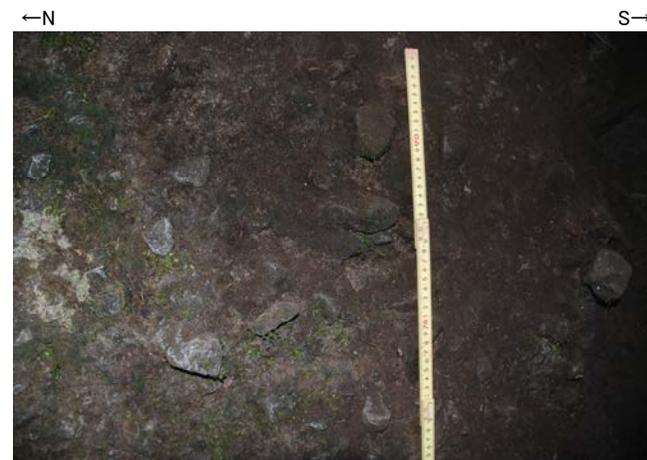
露頭写真②(近景)
凝灰角礫岩からなる

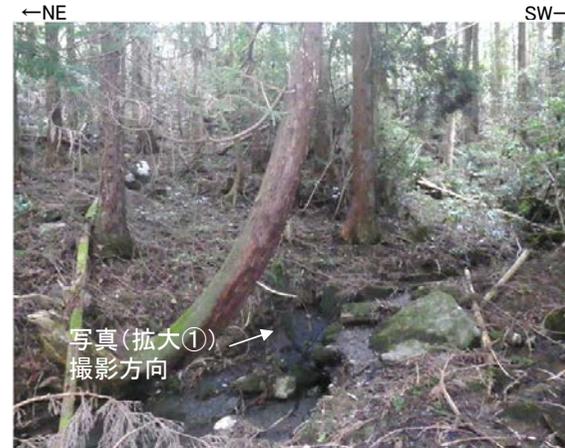
- 今泉ほか(2018)が水系の屈曲を示した沢には、穴水累層の安山岩や凝灰角礫岩が分布し、それらは非破碎であり、断層は認められない。
- なお、今泉ほか(2018)の推定活断層の付近に、富来川南岸断層と調和的な走向(N75° E)を示す割れ目が認められるが、この割れ目はおおむね密着し、周囲は固結しており破碎は認められず、節理である。

露頭写真
左図における走向N75° Eの節理の付近を北西側から望む

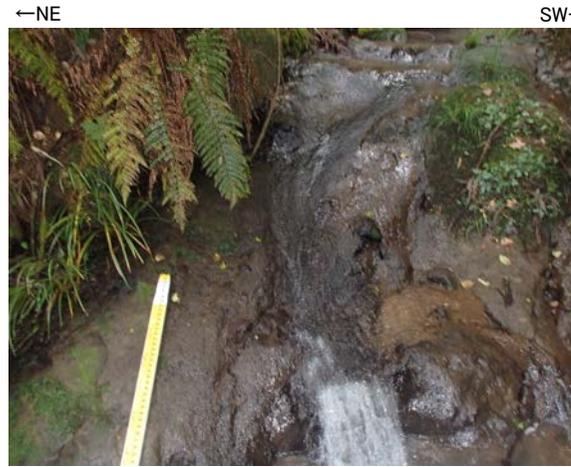
露頭写真①
凝灰角礫岩が分布し、断層は認められない

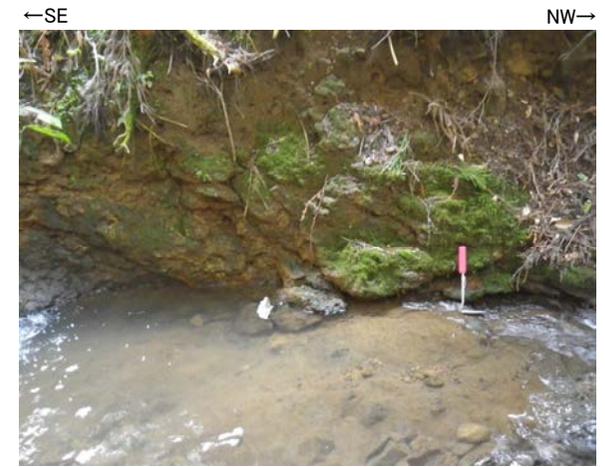
露頭写真②
風化した安山岩が分布し、断層は認められない

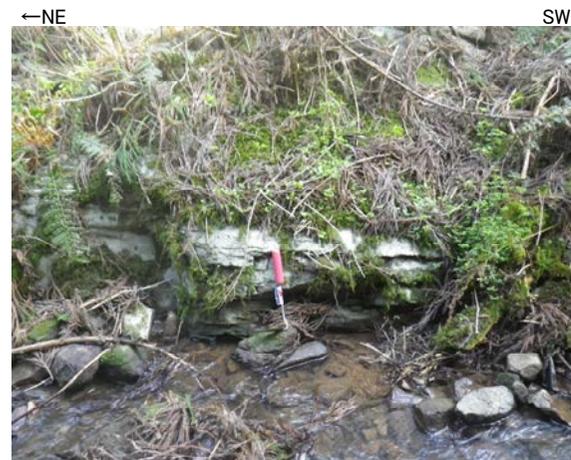
露頭写真③
安山岩が分布し、断層は認められない
