志賀原子力発電所2号炉
敷地の地質・地質構造(概要)

平成28年6月10日
北陸電力株式会社

1. はじめに(能登半島の地形と地質)

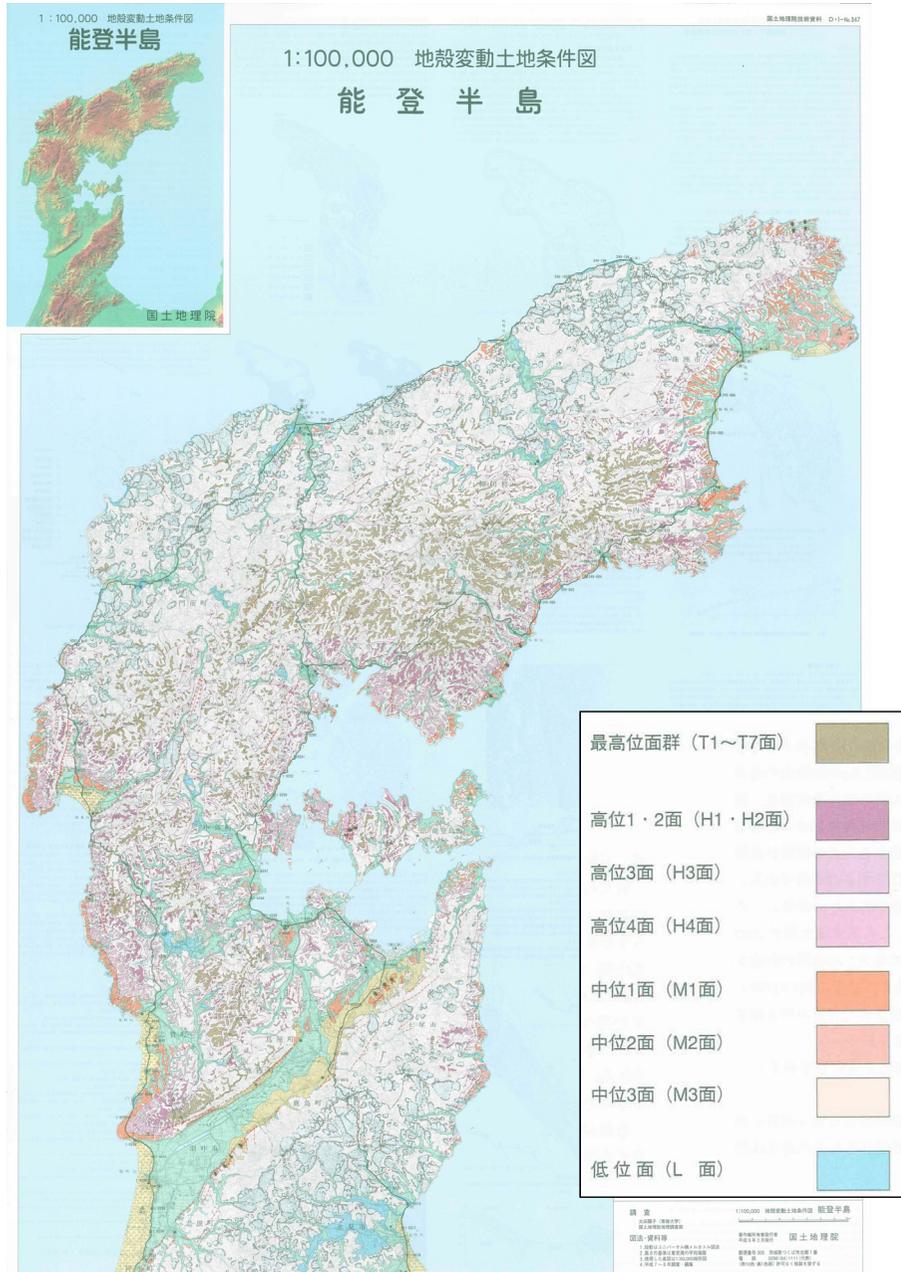
能登半島の地形(国土地理院, 1997)

■ 文献によれば、敷地が位置する能登半島周辺には、平坦な台地状の地形が広がっており、能登半島陸域には海成段丘が広い範囲で発達しているといわれている。

・半島の大部分を海成段丘が占め、最終間氷期最盛期(下末吉期)より古い段丘群も広い範囲で追跡できるため、更新世前期～中期前半には、現在の山塊部を除く大部分が海域だったと考えられる。
国土地理院(1997)

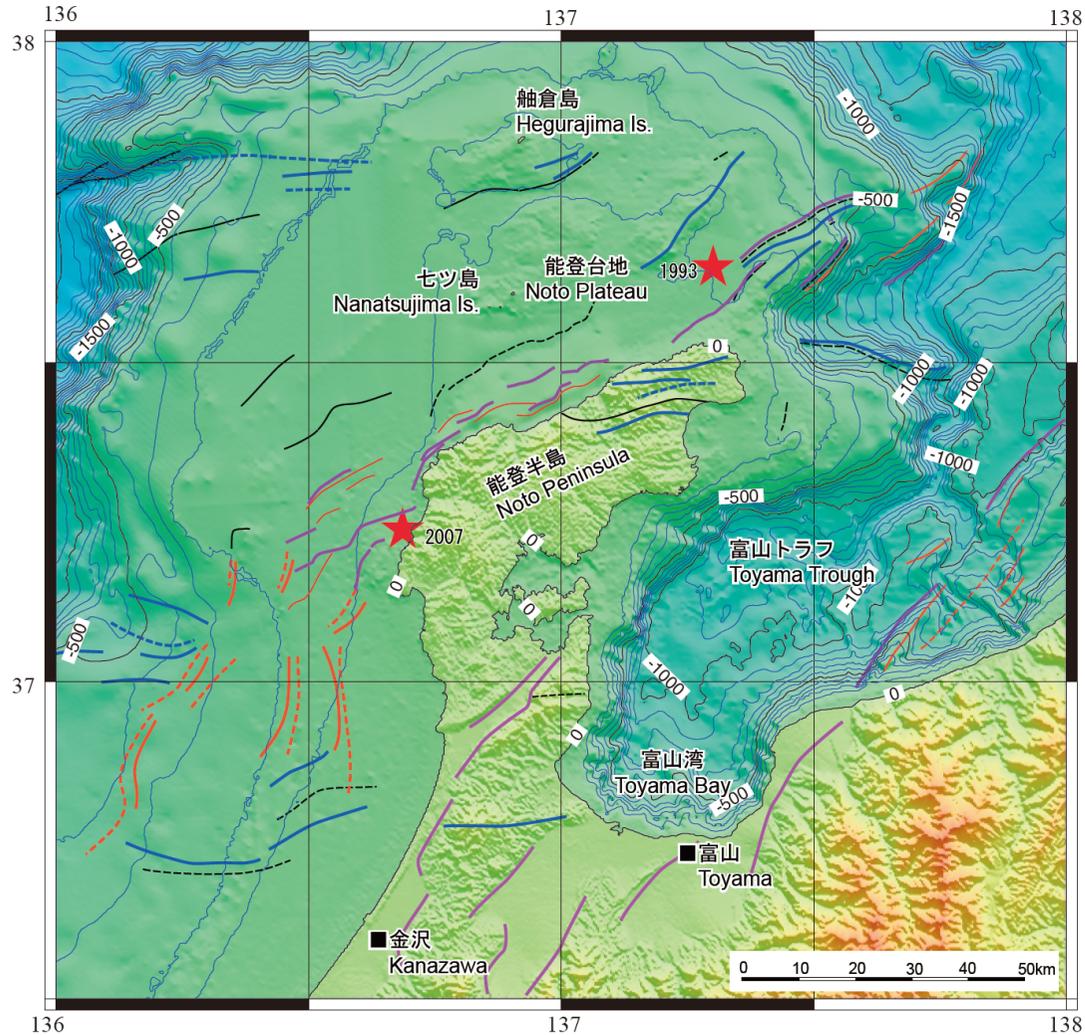
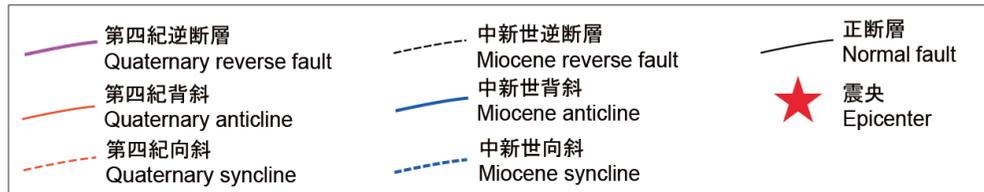
能登半島周辺海域の地形及び地質構造
(井上・岡村(2010))

■ 能登半島周辺において第四紀に活動している断層・褶曲は南—北から北東—南西方向である。そのうち、北東—南西方向の断層・褶曲については、中新世に成長した古い断層の一部が再活動している。

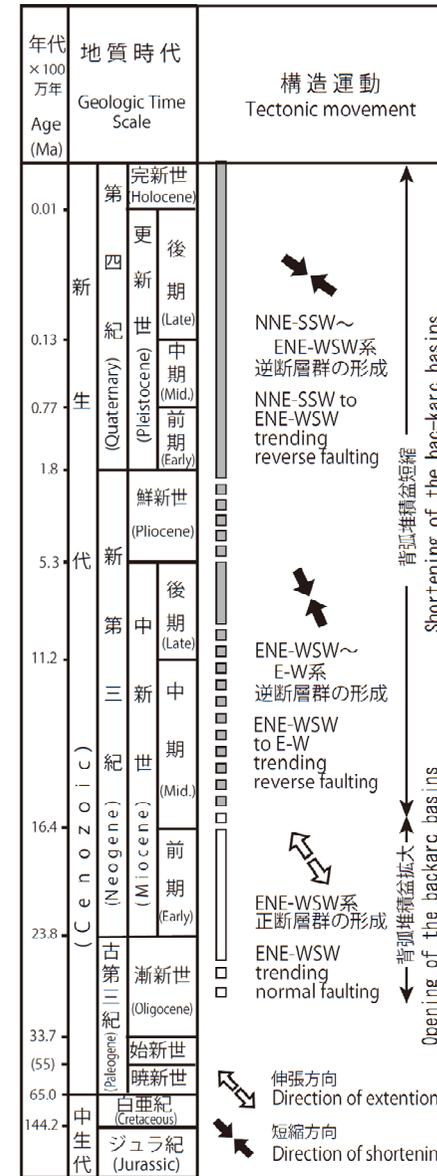
能登半島の構造運動
(尾崎ほか(2010)を改変)

・約2500-1500万年前に日本海が形成された時期に、小規模な東西から東北東—西南西方向に伸びた凹地(リフト)が、能登半島の北縁部および舳倉島付近を中心として形成された。

・後期中新世の1000-500万年前には南北圧縮応力が強まり、能登半島周辺では東—西から東北東—西南西方向の断層と褶曲が成長した。

・後期鮮新世から第四紀(約300万年前以降)には、日本列島全体に東西圧縮応力が広がり、その応力によって能登半島周辺でも南北から北東—南西方向の逆断層及び褶曲構造が成長してきた。

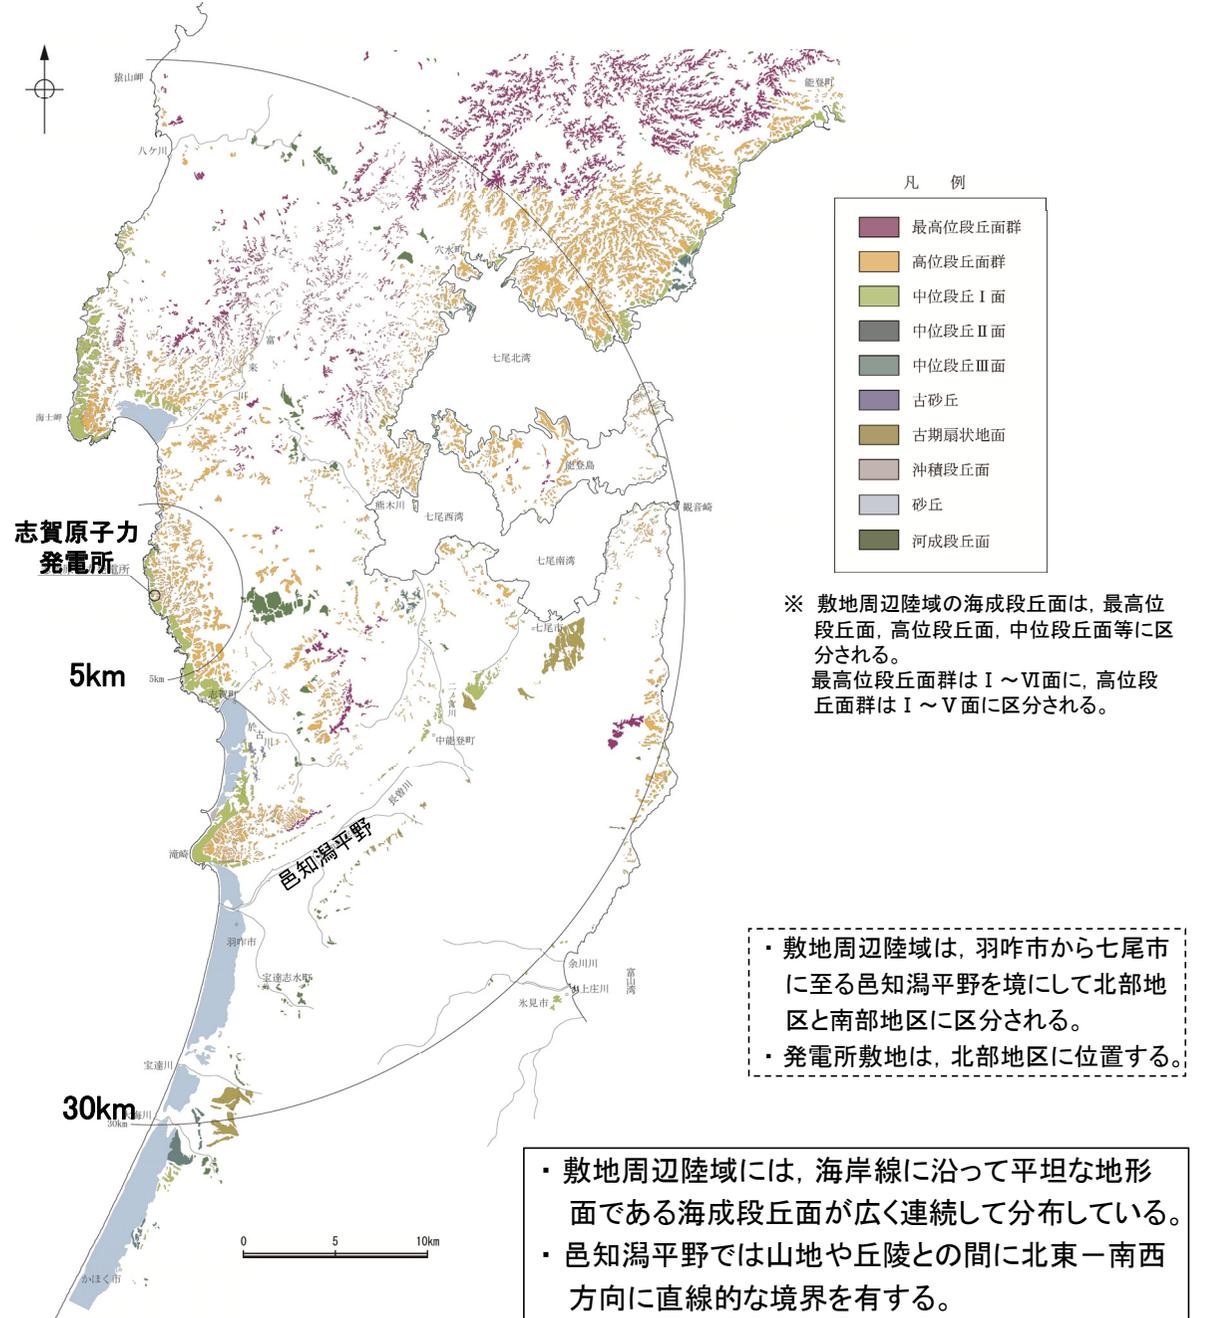
敷地周辺陸域の段丘面分布図

■敷地周辺の海成段丘面について、文献を踏まえ、空中写真判読、航空レーザ計測による地形データ等を基に、段丘面分布図を作成した。

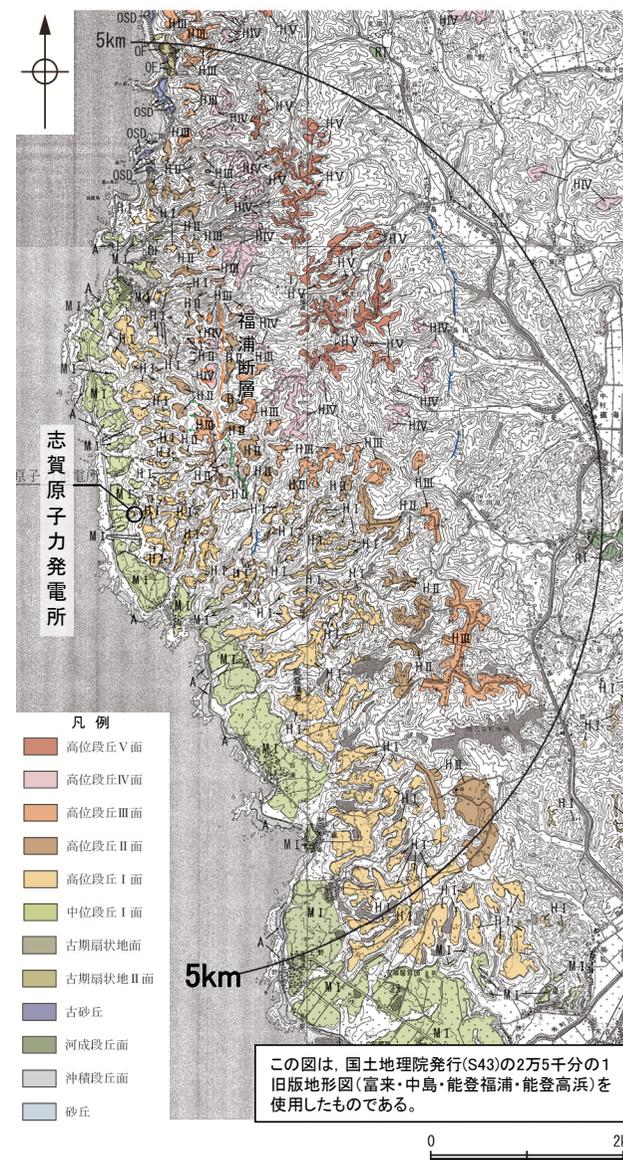
敷地近傍陸域の段丘面分布図

- 敷地近傍の陸域地形は、海岸線に沿って海成の中位段丘・高位段丘が発達する西側低下の低平な平頂丘陵地よりなる。
- 特にMIS5eeに対比される中位段丘I面は、開析がほとんど進んでおらず、明瞭な平坦面が残っており、旧汀線も明瞭で連続性がよい。

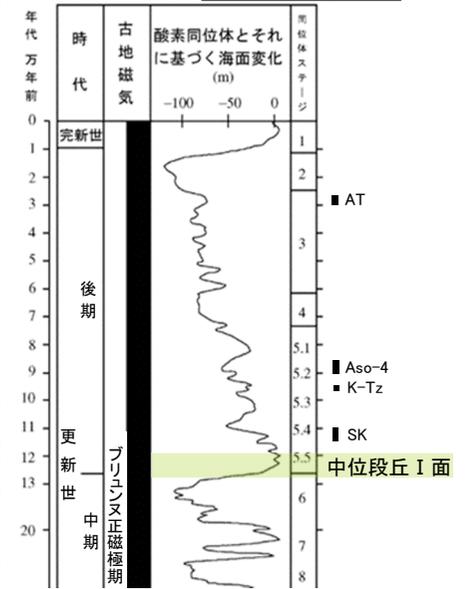
海水準変動曲線(小池・町田, 2001)と段丘面の対比

- AT: 2.6万~2.9万年前
- Aso-4: 8.5万~9万年前
- K-Tz: 9.5万年前
- SK: 11万~11.5万年前

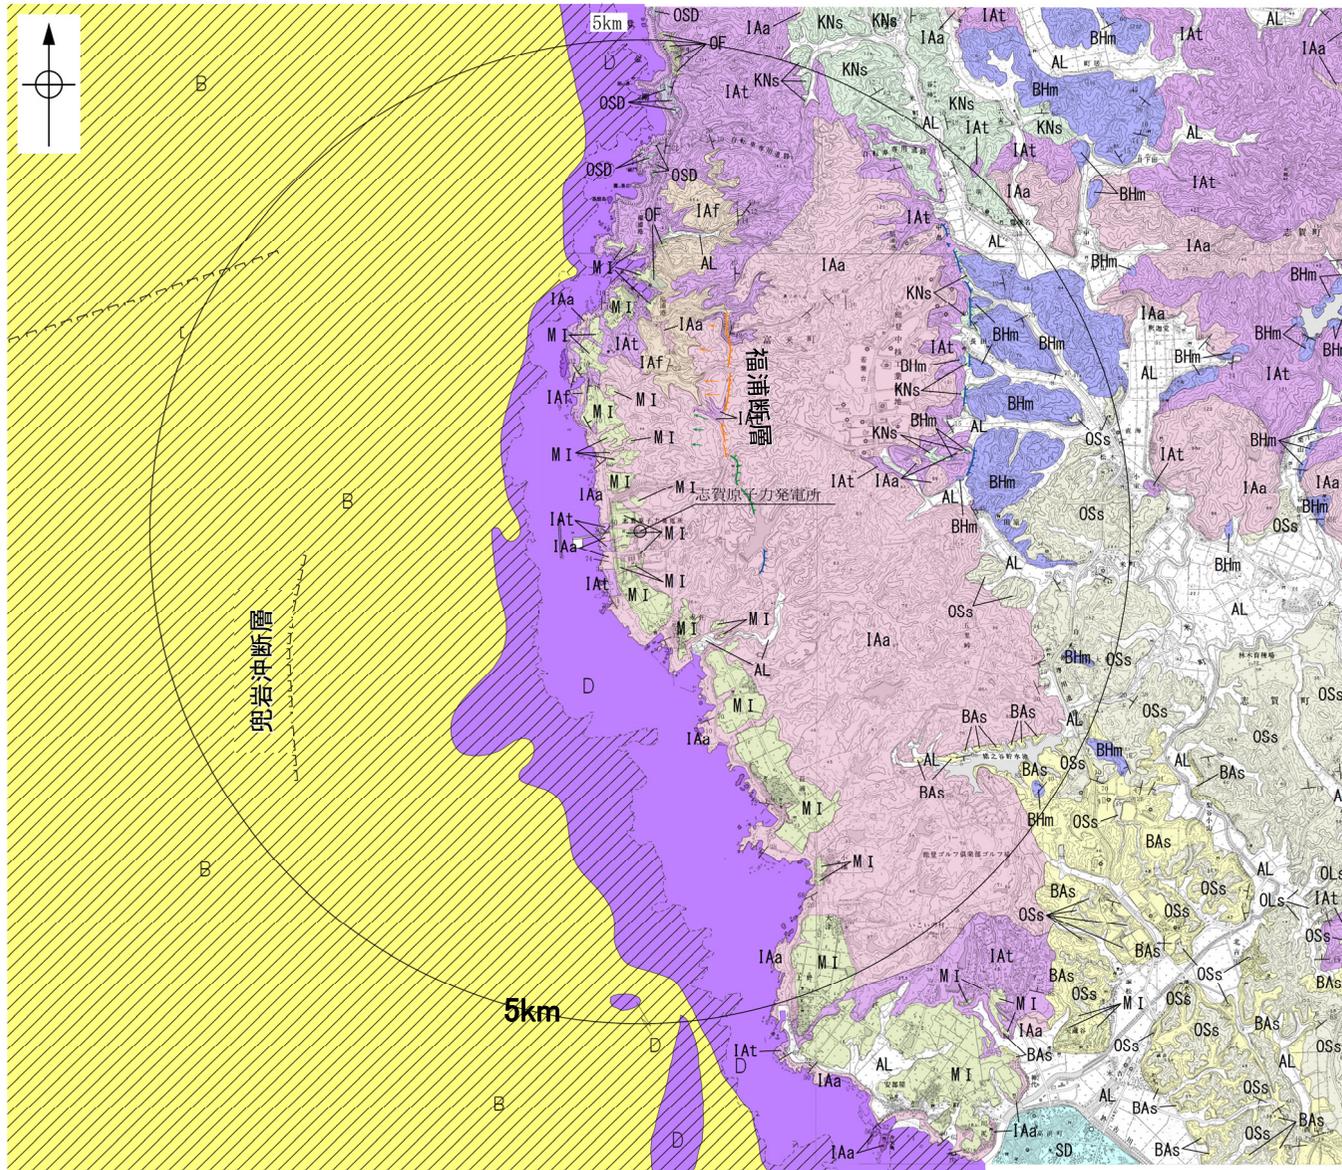
敷地近傍の地質分布図

- 敷地近傍の陸域には、岩稻階穴水累層が広く分布し、海域まで連続している。海岸線には更新世の段丘堆積層が分布する。
- 敷地近傍には、福浦断層、兜岩沖断層等がある。

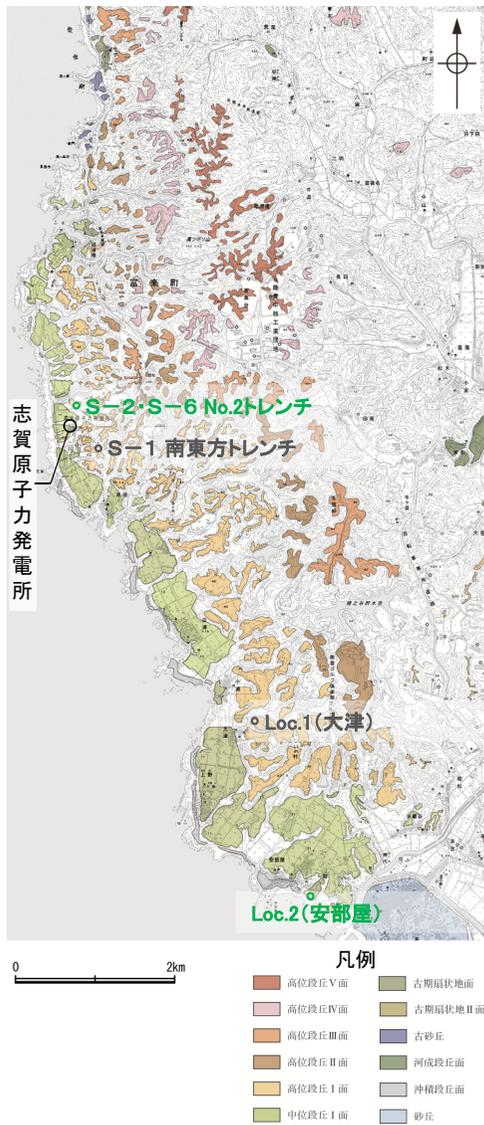
段丘面分布図

■敷地に主に認められる高位段丘 I 面及び中位段丘 I 面の海成段丘面について、敷地近傍を含め、テフラとの関係、堆積物及び古土壌の性状等の検討を行い、中位段丘 I 面構成層及び高位段丘 I 面構成層について、模式層序を作成した。

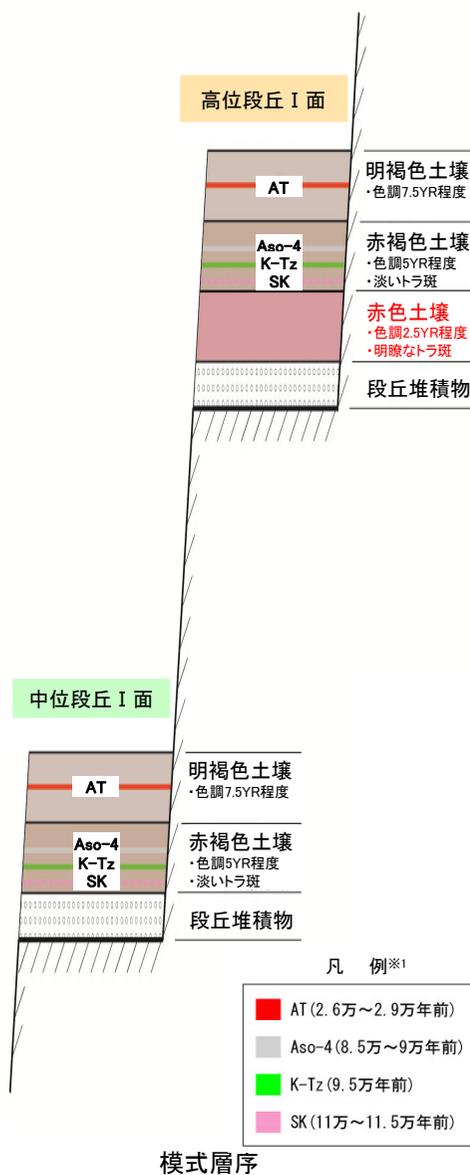
模式層序

- ・中位段丘 I 面の構成層は、下位より段丘堆積物、赤褐色土壌、明褐色土壌からなる。
- ・高位段丘 I 面の構成層は、下位より段丘堆積物、赤色土壌、赤褐色土壌、明褐色土壌からなる。

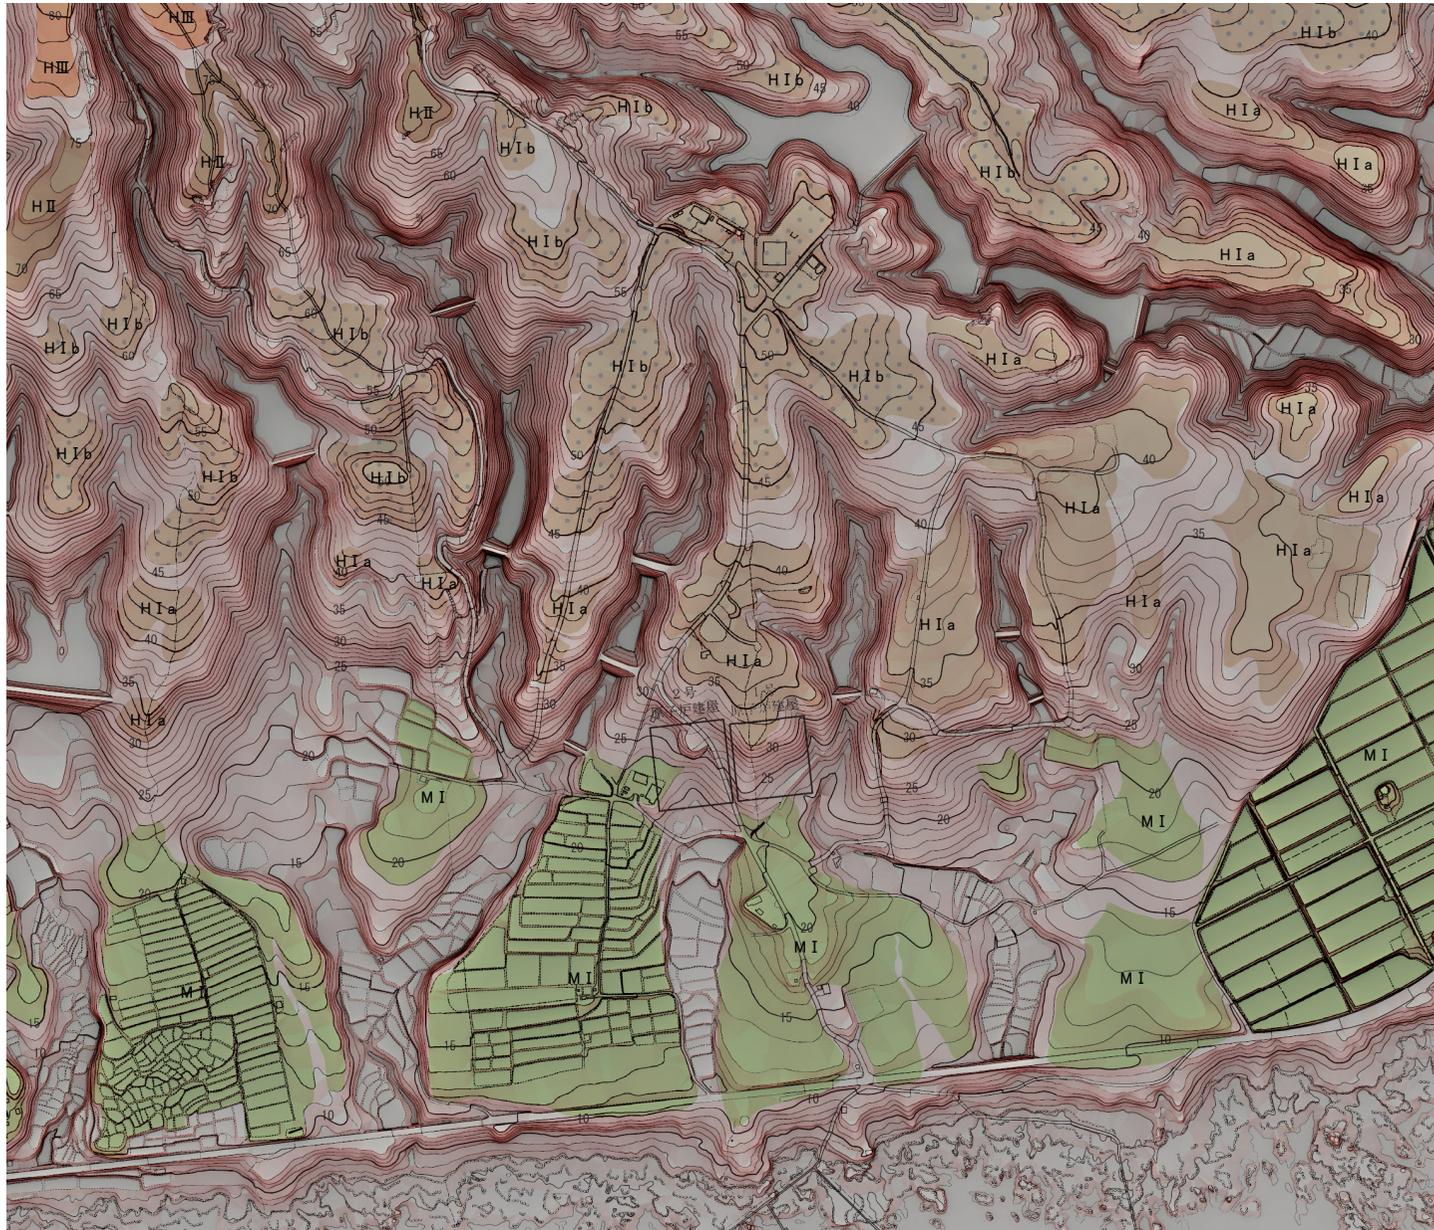
発電所建設以前の空中写真を用いて作成した赤色立体地図

この図は、1985年の空中写真(北陸電力撮影、縮尺8,000分の1)、1961年の空中写真(北陸電力撮影、縮尺15,000分の1)及び水準測量結果をもとに作成した立体地図(等高線は1m間隔)を基図として、空中写真判読及び既存ボーリングの地質データ等に基づいた段丘面分布等を示したものの。

- 敷地付近の陸域地形は、海岸線に沿って海成の中位段丘I面、高位段丘I～III面が分布する。
- 敷地付近にはリニアメント・変動地形は認められない。

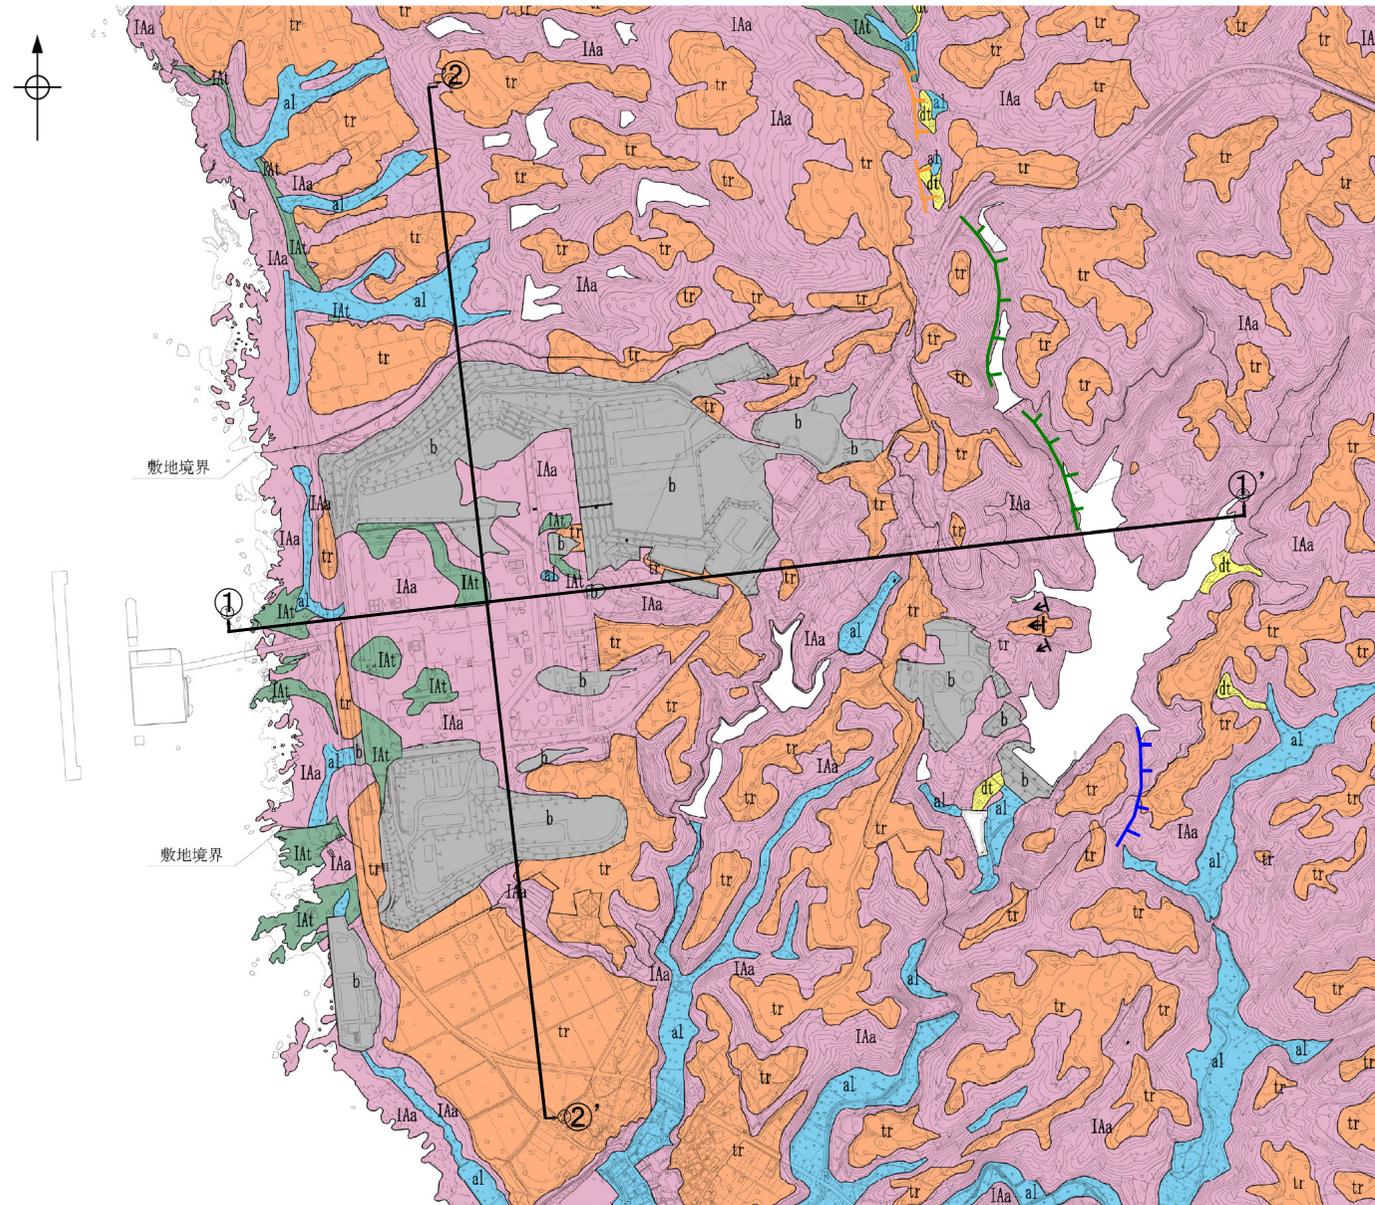
敷地の地質平面図

- 敷地の地質は、新第三系中新統岩稻階の穴水累層と、これを覆う第四紀の堆積物からなる。
- 第四系は、段丘堆積層、崖錐堆積層及び沖積層からなり、段丘堆積層は、厚さ1~2mで礫・砂・粘土からなり、表層部は赤色土壌化を受けている。

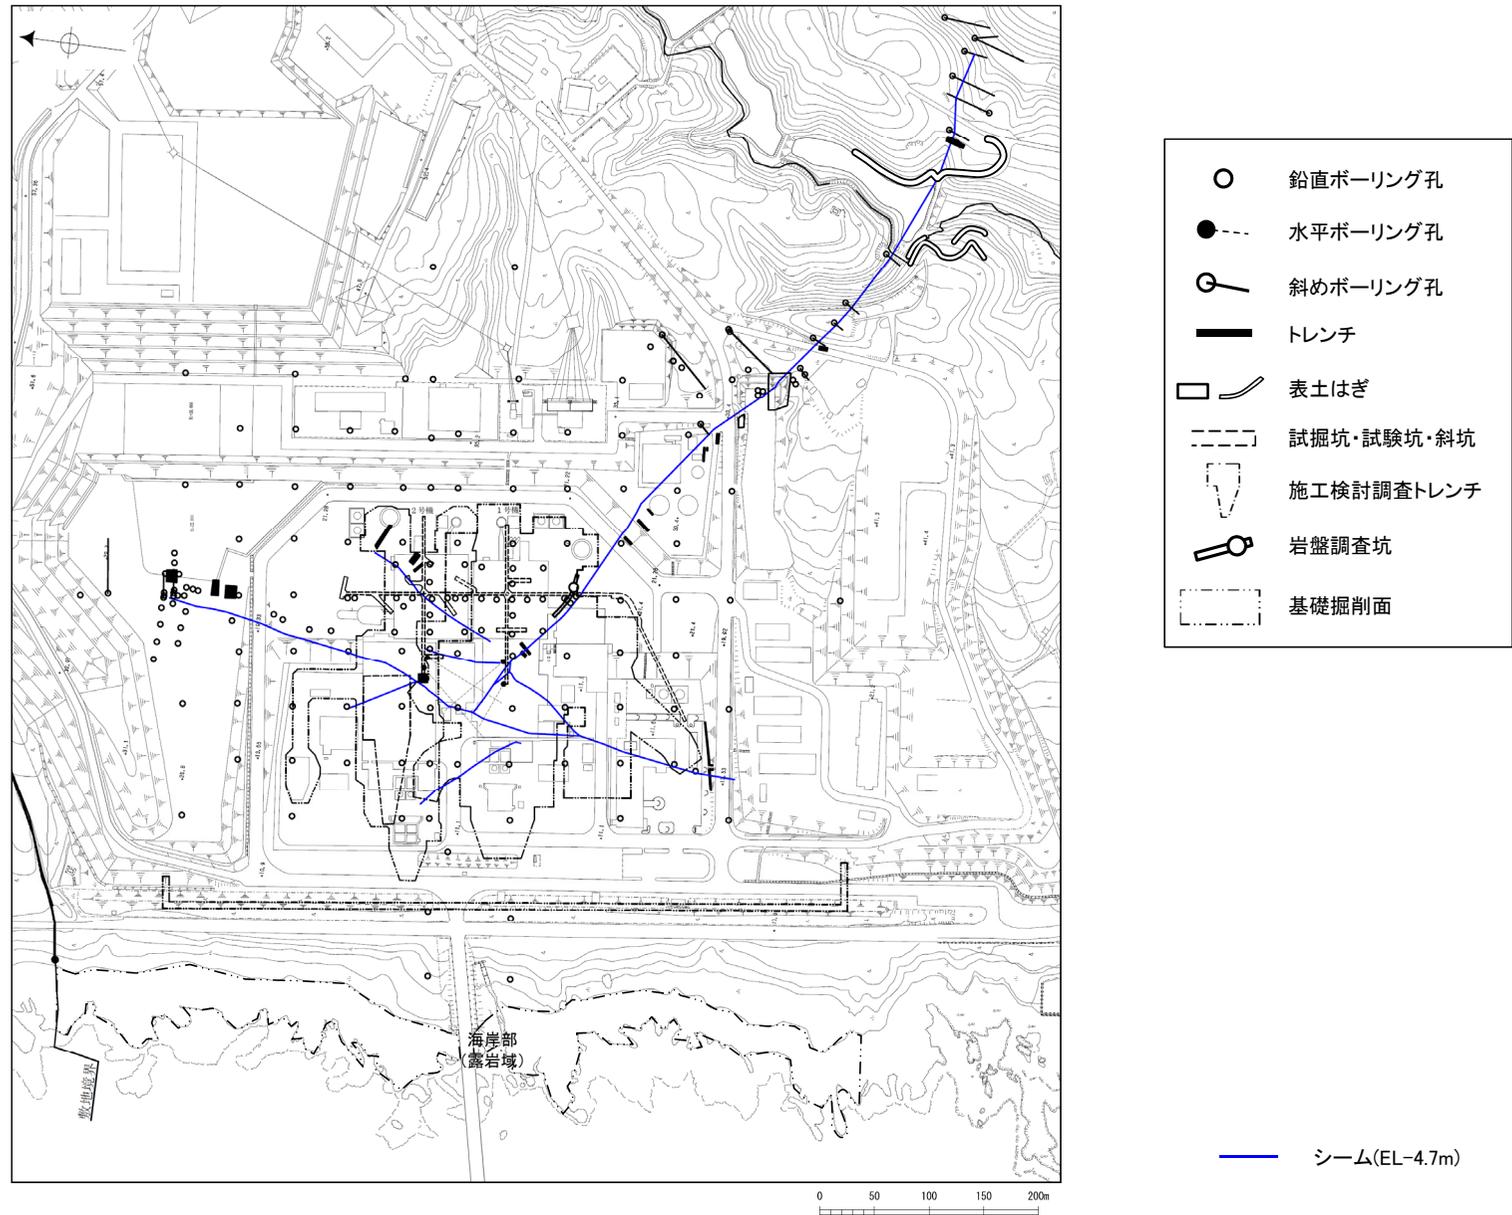
敷地内調査位置図

■ 敷地(海岸部含む)において、露頭調査、ボーリング調査、トレンチ調査、表土はぎ調査、試掘坑調査、基礎掘削面調査等の地質調査を行った。

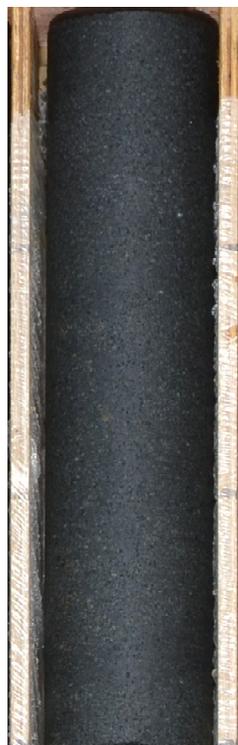
岩種	産状
安山岩(均質)	岩相が比較的均質な安山岩質溶岩。暗灰色を呈し、緻密で堅硬である。節理は比較的多く認められる。岩石組織は一様である。
安山岩(角礫質)	角礫状を呈する安山岩質溶岩。暗灰色ないし赤褐色を呈し、安山岩の大小の礫を含む。基質は比較的堅硬である。また、節理も少なく塊状であり、礫と基質の境界は不明瞭な場合が多い。
凝灰角礫岩	節理が少なく塊状で、色調の異なる安山岩質の小礫から中礫を含み、礫と基質の境界は明瞭であり密着している。

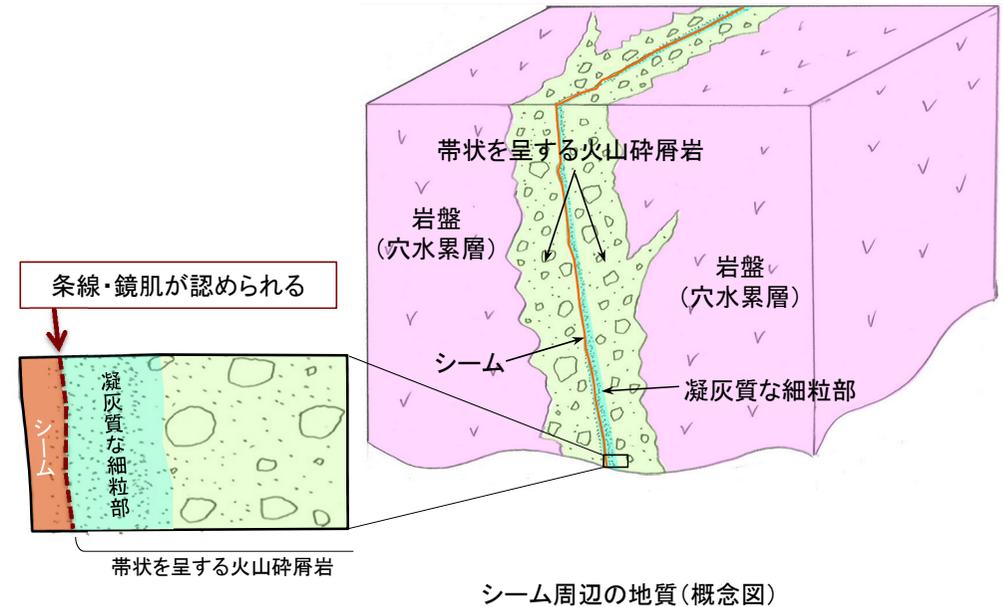
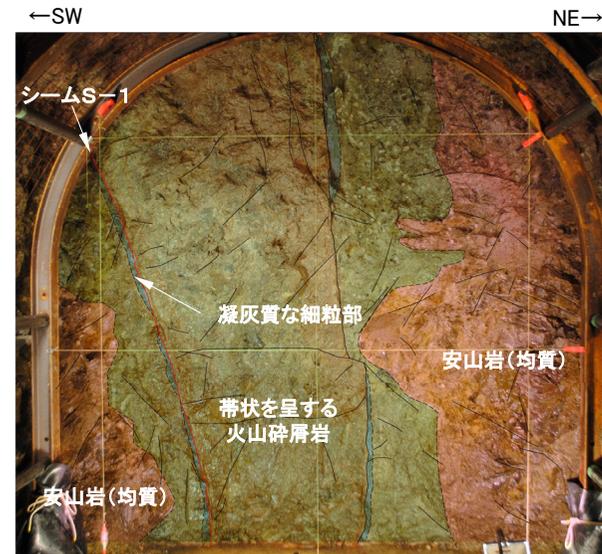
シーム周辺の写真(岩盤調査坑No.8切羽)

- ・「シーム」は、中新統の穴水累層を貫いて分布する「帯状を呈する火山碎屑岩」中にあり、主に細粒岩相である「凝灰質な細粒部」に沿って分布する。

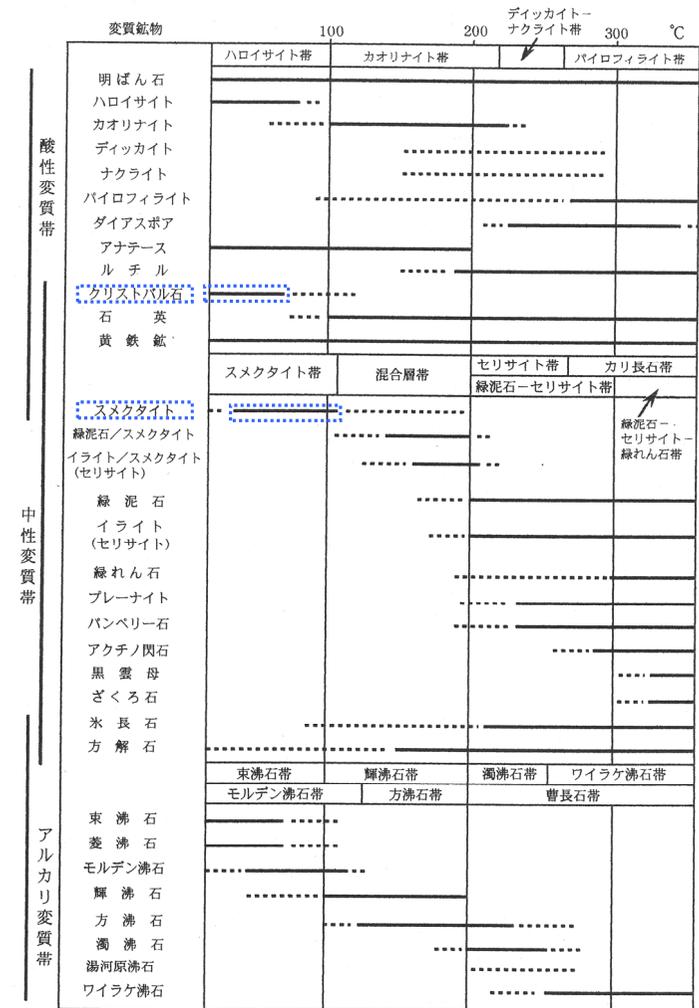
変質鉱物と生成温度との関係(吉村, 2001)

- ・ シームは相対的に低温条件下で生成される変質鉱物(クリストバライト, スメクタイト)を含んでおり、熱水変質作用により形成されたと判断される。

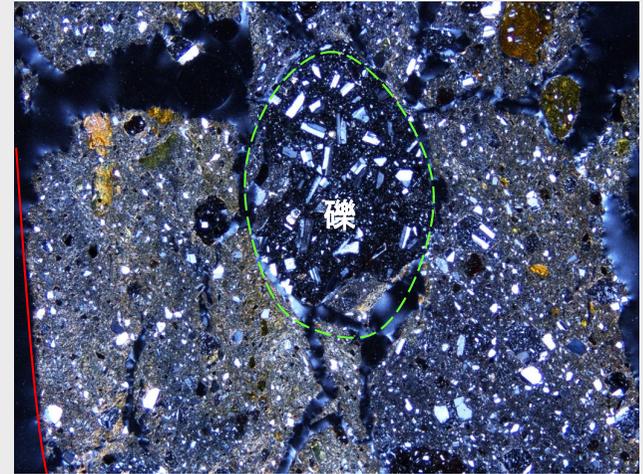
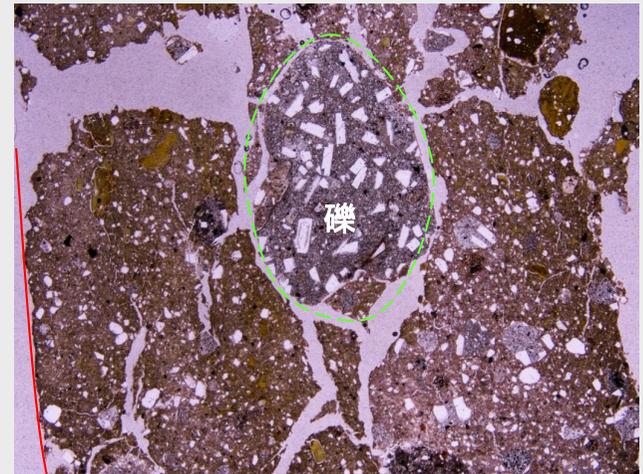
シーム内部の顕微鏡写真 (礫等を加筆)

帯状を呈する火山碎屑岩の基質の構造を残して粘土化している 1mm

- ・ シームは、周辺の帯状を呈する火山碎屑岩の基質の構造を残して粘土化しており、破碎構造は認められない。

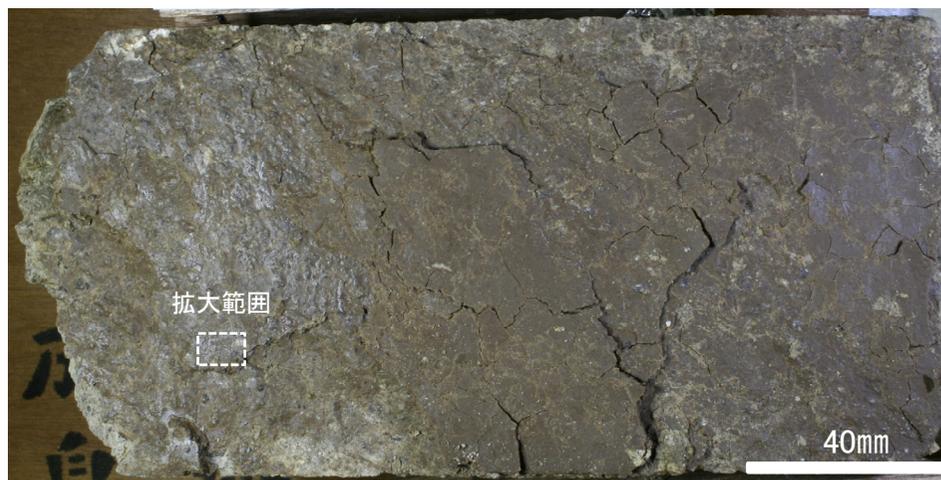
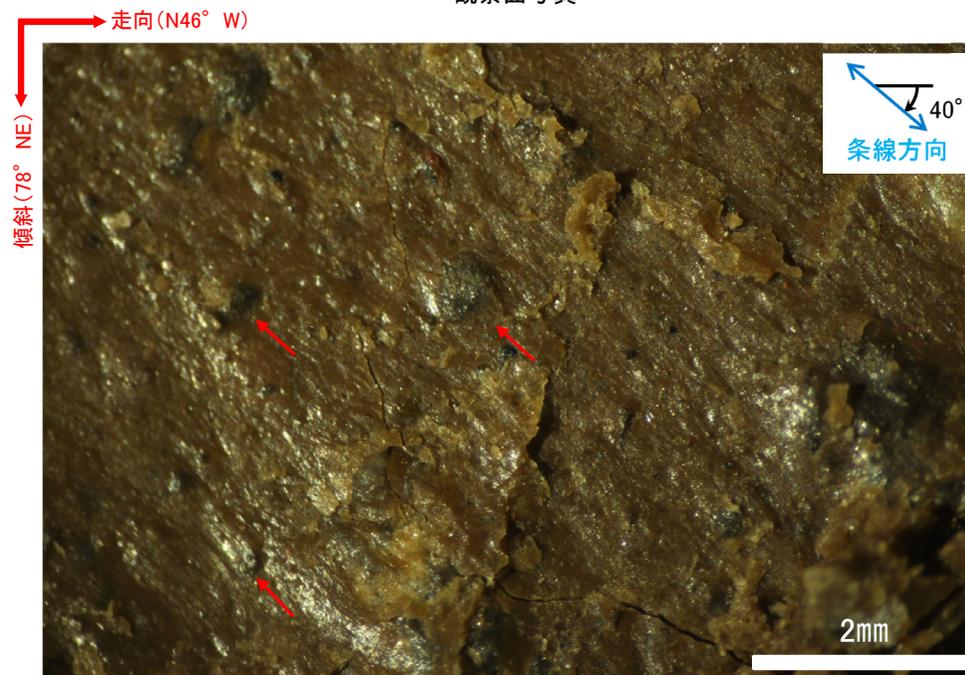
観察面写真

- ・ シームに沿って鏡肌や条線を伴う平滑な面 (断層) が存在する。
- ・ 条線観察の結果、逆断層センスの運動が推定される。

- ・ 条線のレイクは40° Rである。
- ・ 変位センスは逆断層センスである。

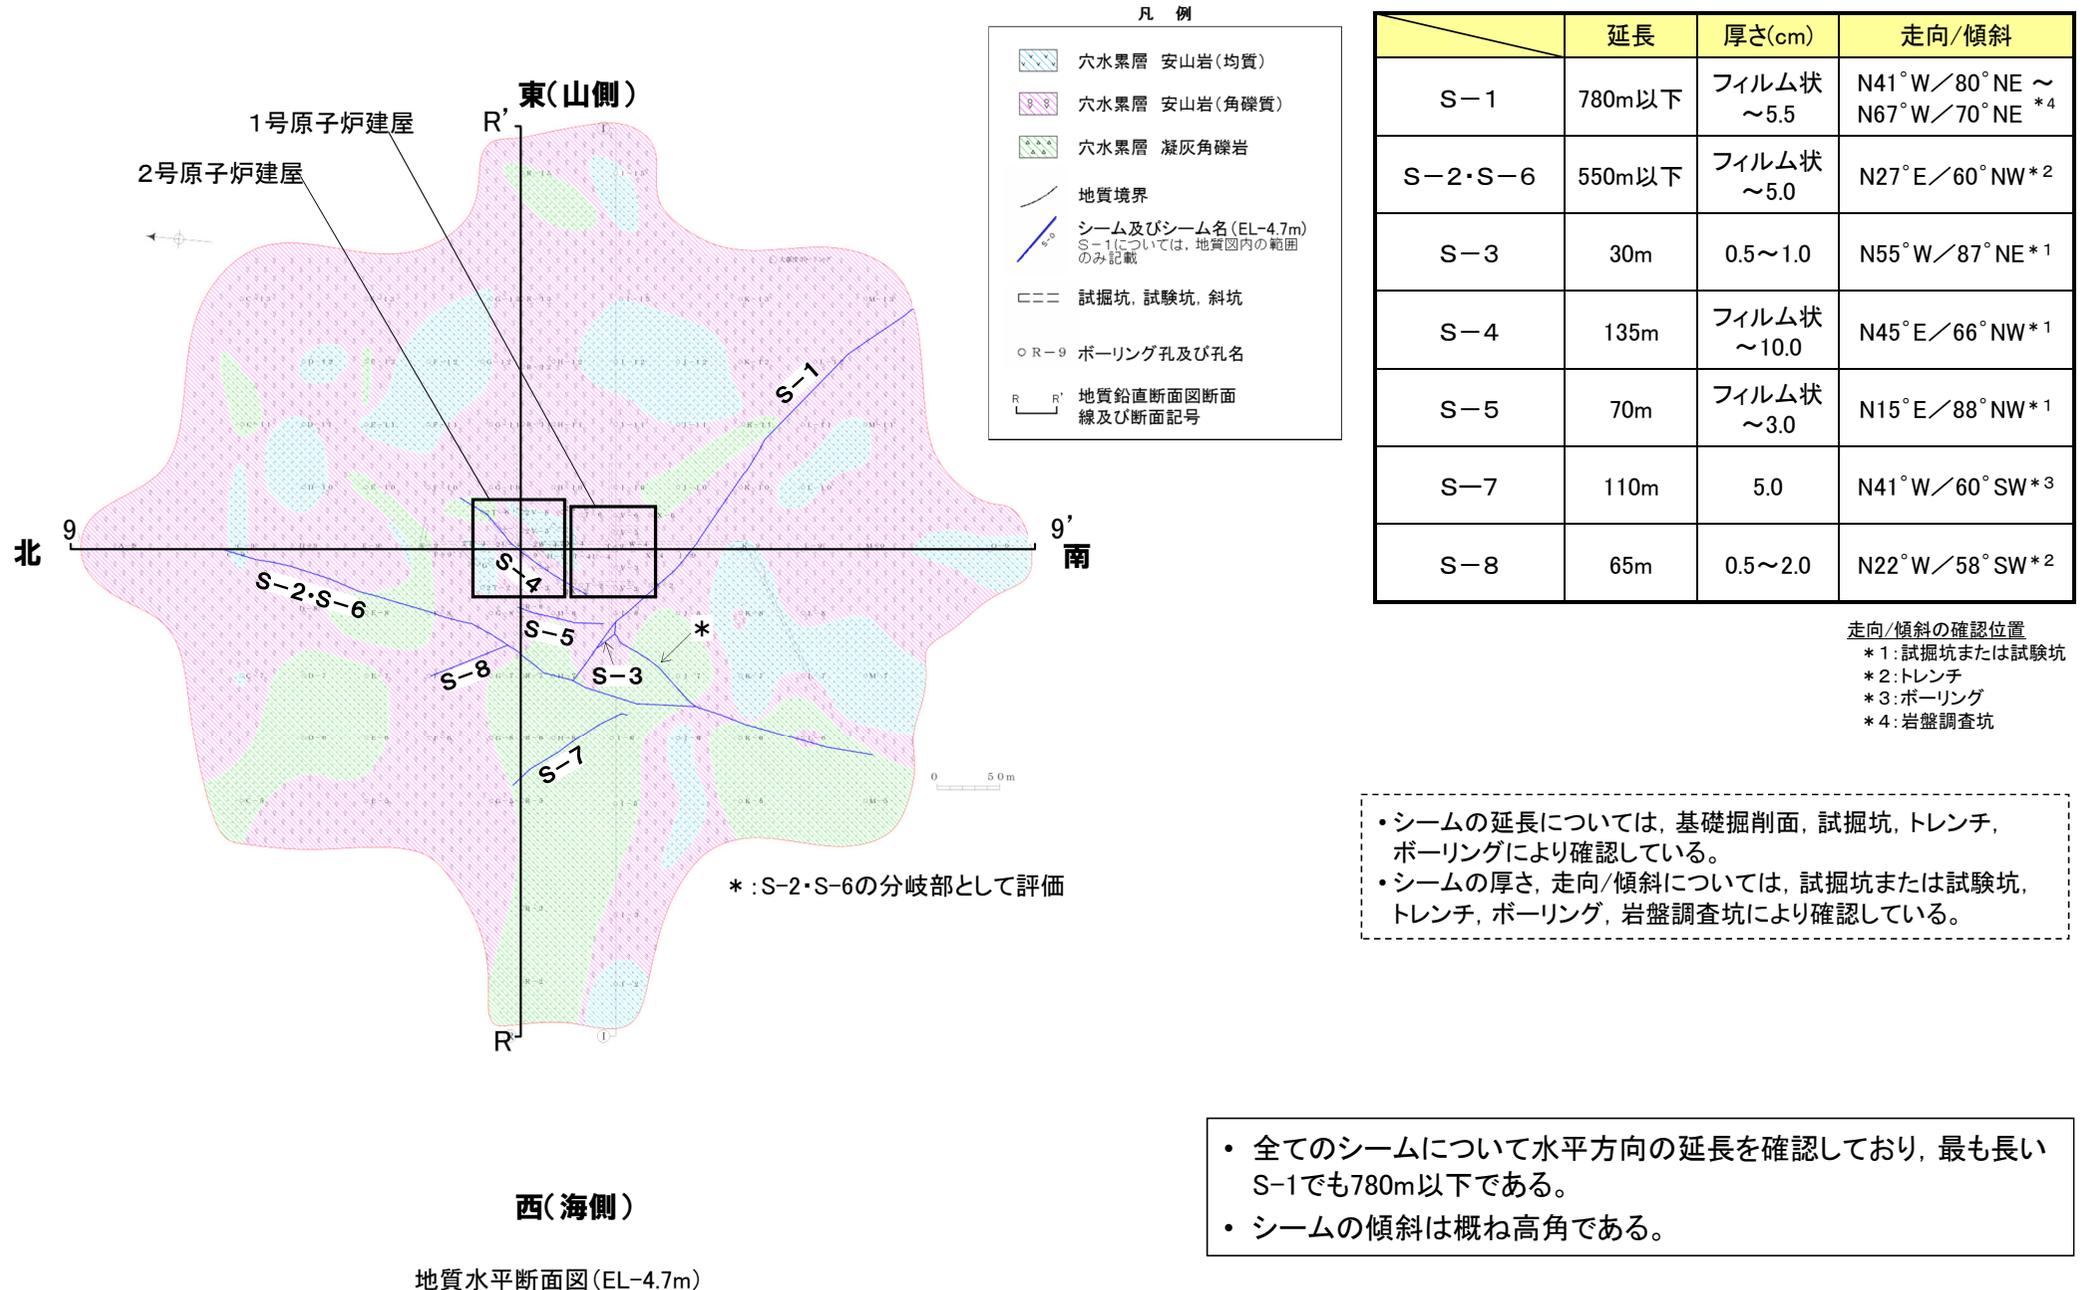
・ 全てのシームについて水平方向の延長を確認しており, 最も長いS-1でも780m以下である。

・ シームの傾斜は概ね高角である。

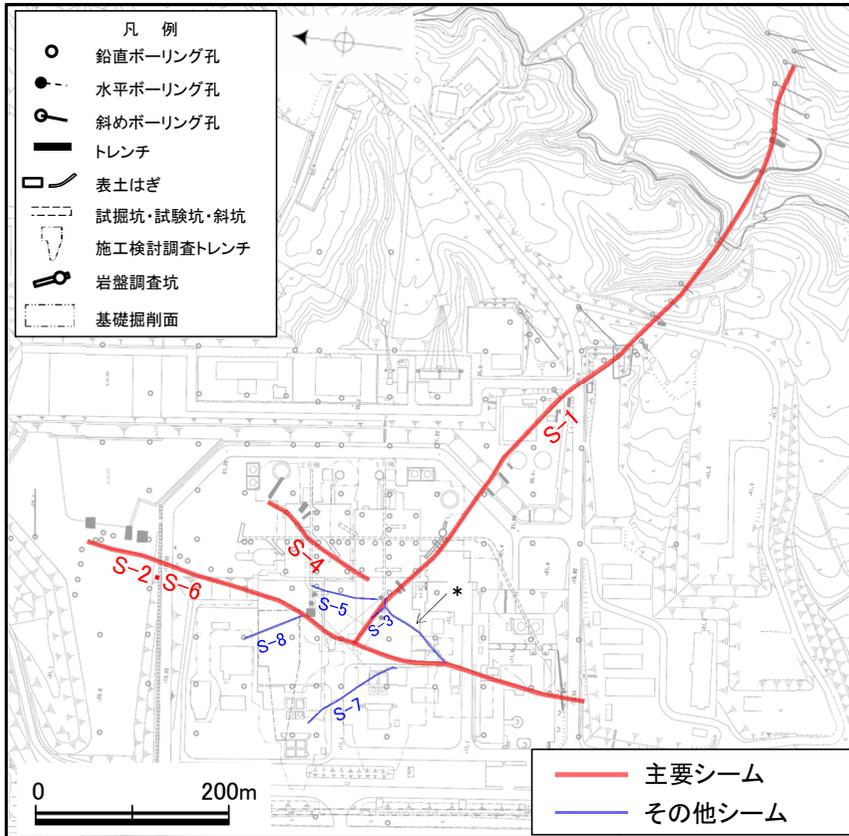
敷地内シーム分布図(EL-4.7mの分布)

敷地内シームは走向により、概ねNW-SE方向とNNE-SSW方向の2系統に大別される。

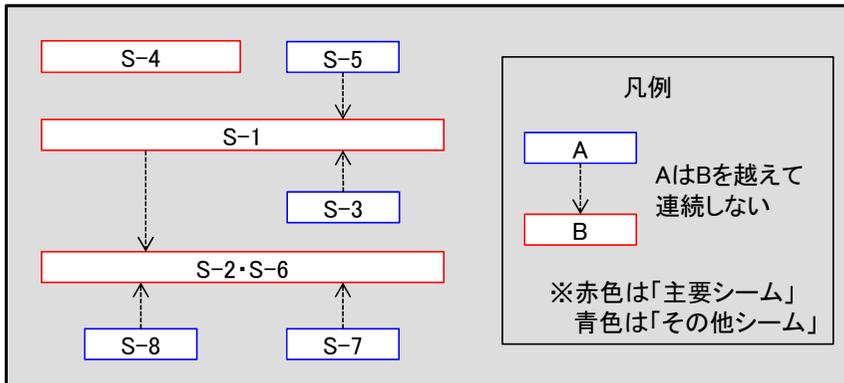
敷地内シームの分布形態

S-1, S-2・S-6及びS-4は、敷地では規模が大きい(長い), または他のシームに切られていない。

その他シームは長さが短く、主要シームを越えて連続しないなど、分布が限定的である。

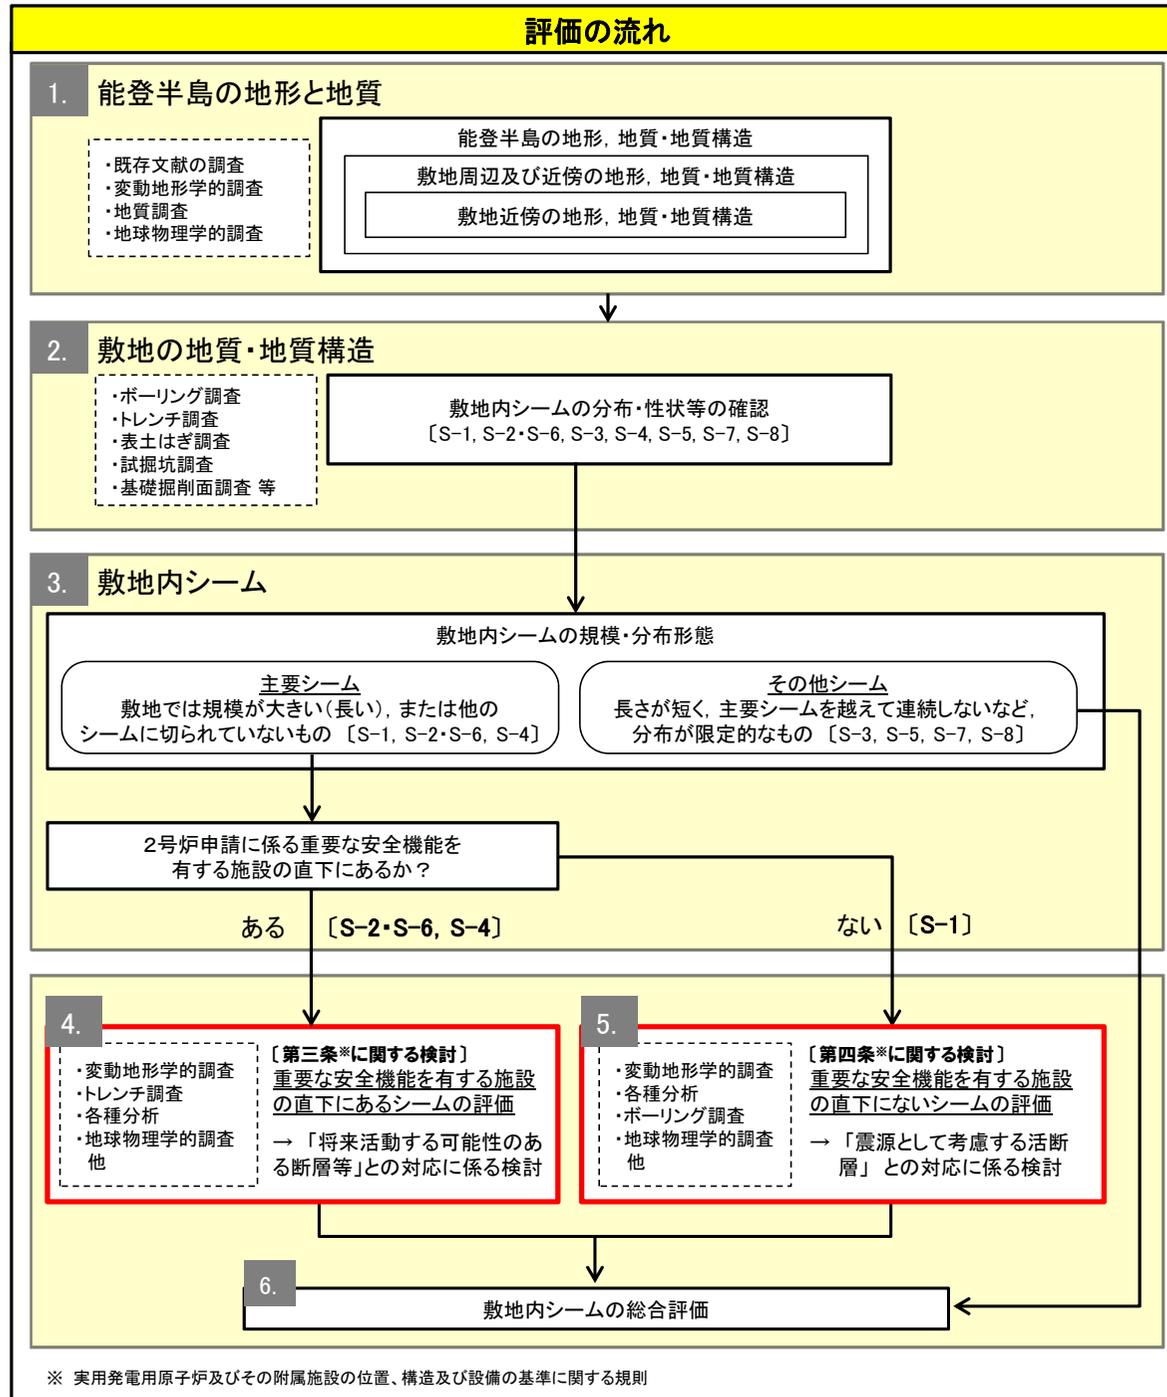
(3) 敷地内シームの評価の流れ

- 敷地内シームの評価にあたっては、規模・分布形態により「主要シーム」としてS-1, S-2・S-6及びS-4について活動性等の評価を行う。
- 重要な安全機能を有する施設の直下に分布する**S-2・S-6**及び**S-4**については、「将来活動する可能性のある断層等」との対応に係る検討を行う。
- 重要な安全機能を有する施設の直下でない**S-1**については、「震源として考慮する活断層」との対応に係る検討を行う。
