志賀原子力発電所2号炉
敷地の地質・地質構造(概要)

平成28年6月10日
北陸電力株式会社

1. はじめに(能登半島の地形と地質)

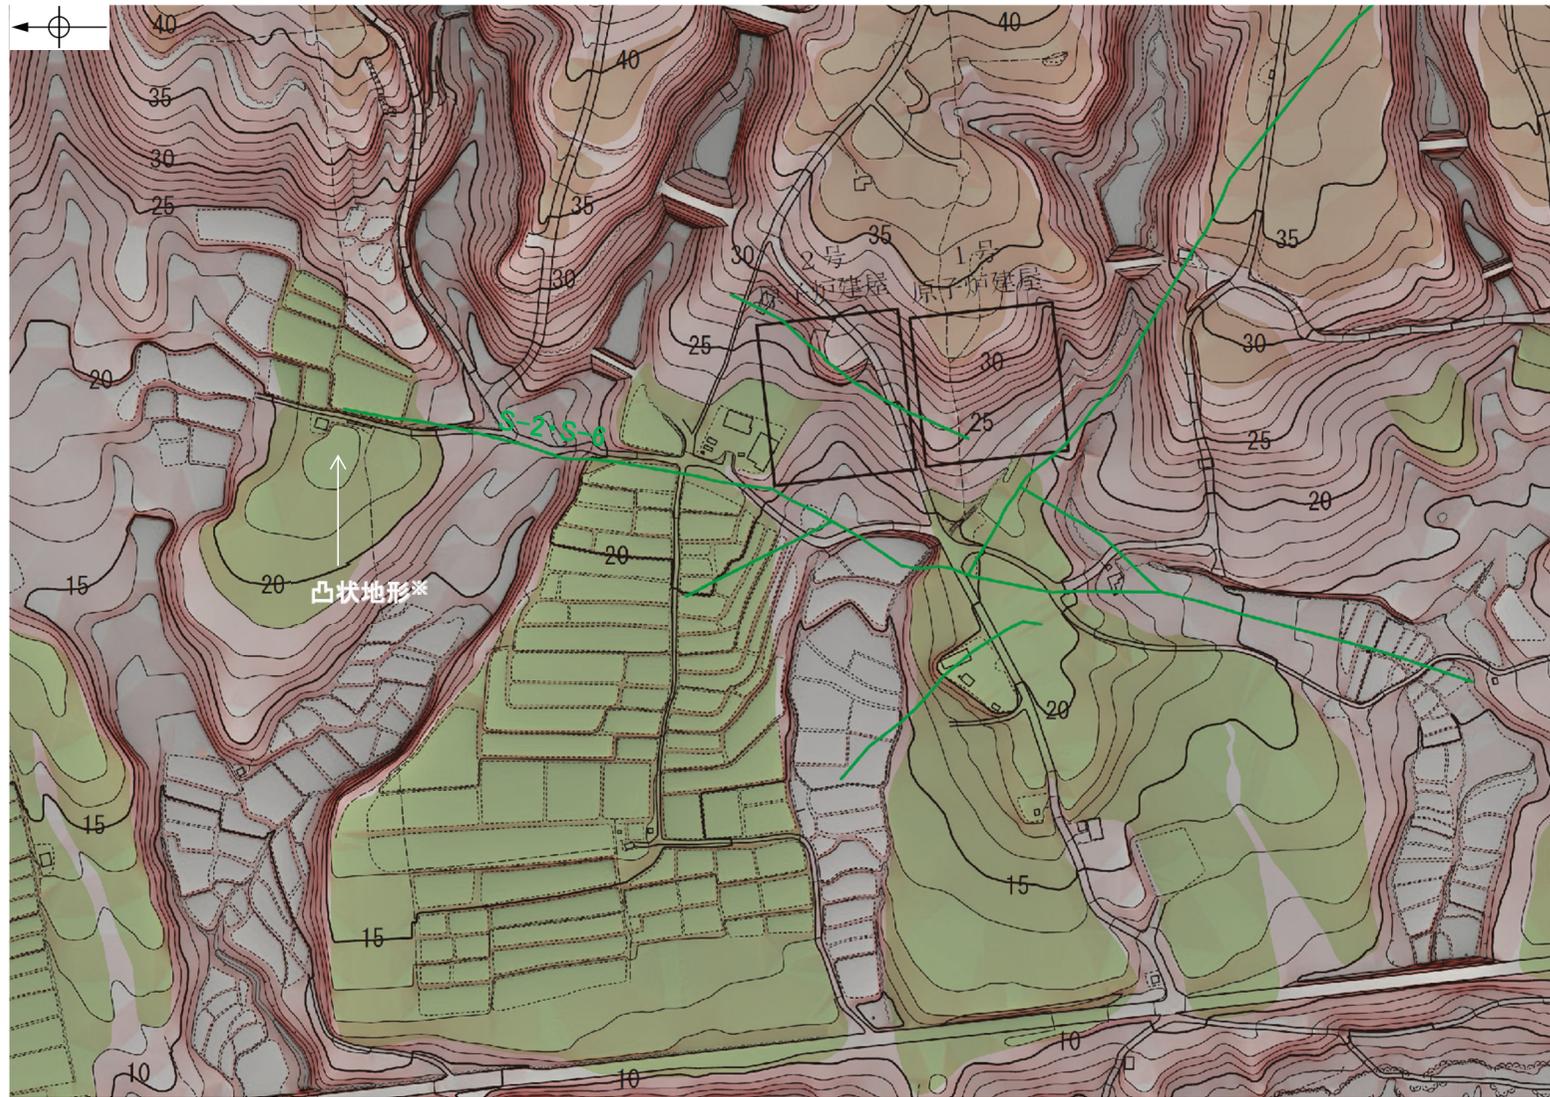
敷地周辺の古地形(立体地図)

この図は、1985年の空中写真(北陸電力撮影、縮尺8,000分の1)をもとに、人工改変されている部分は1961年の空中写真(北陸電力撮影、縮尺15,000分の1)を一部参考にして作成した立体地図(等高線は1m間隔)を基図として、空中写真判読及び既存ボーリングの地質データ等に基づいた段丘面分布を示したものである。

・S-2・S-6周辺には変動地形は認められない。

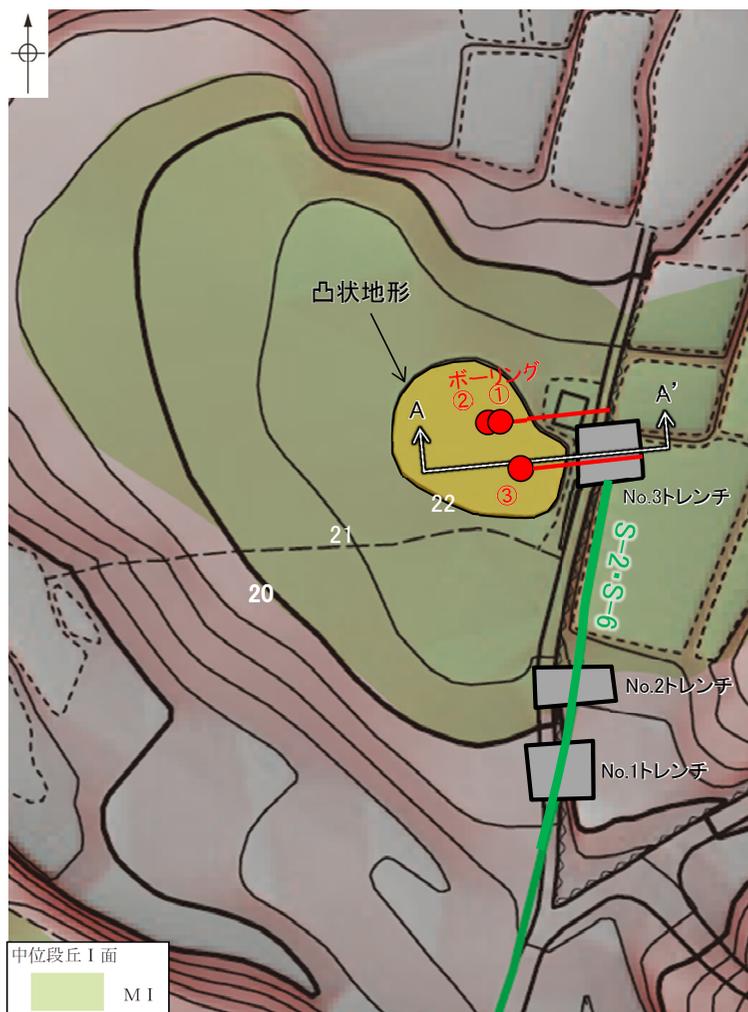
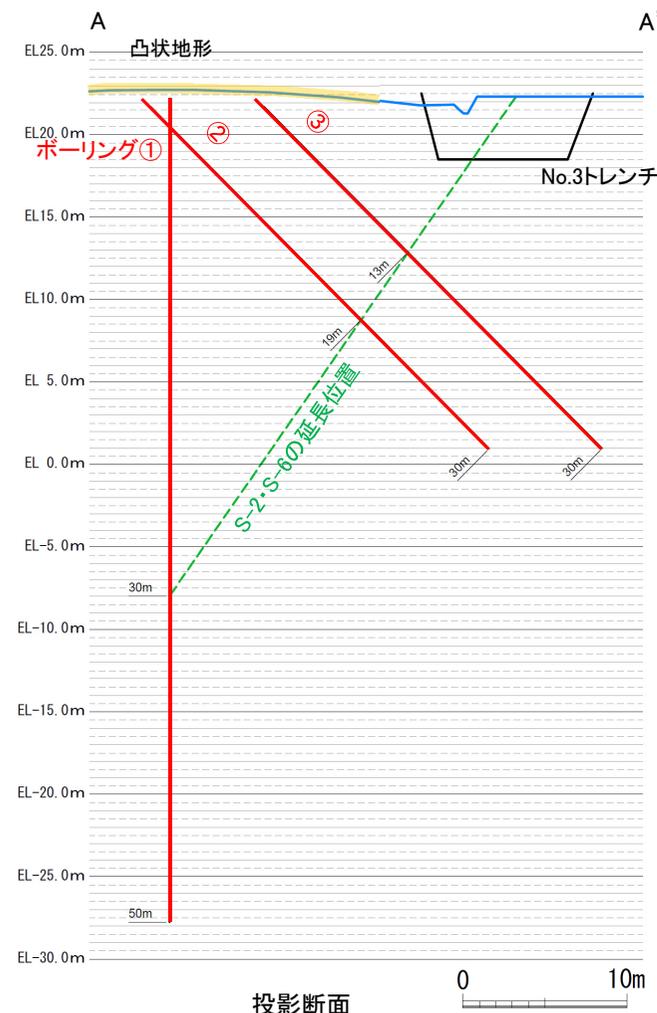
調査位置図

・いずれのボーリングコアにも断層は認められない。

・S-2・S-6について、凸状地形が認められるNo.3トレンチまでその分布が連続しないことをトレンチ調査により確認している。
 ・さらにその地下における断層の有無を確認するために凸状地形の頂部付近から3本のボーリング調査を行った結果、いずれのボーリング孔にも断層は認められないことが確認された。これらのことを踏まえると、この凸状地形の成因は、構造性的なものではないと判断される。

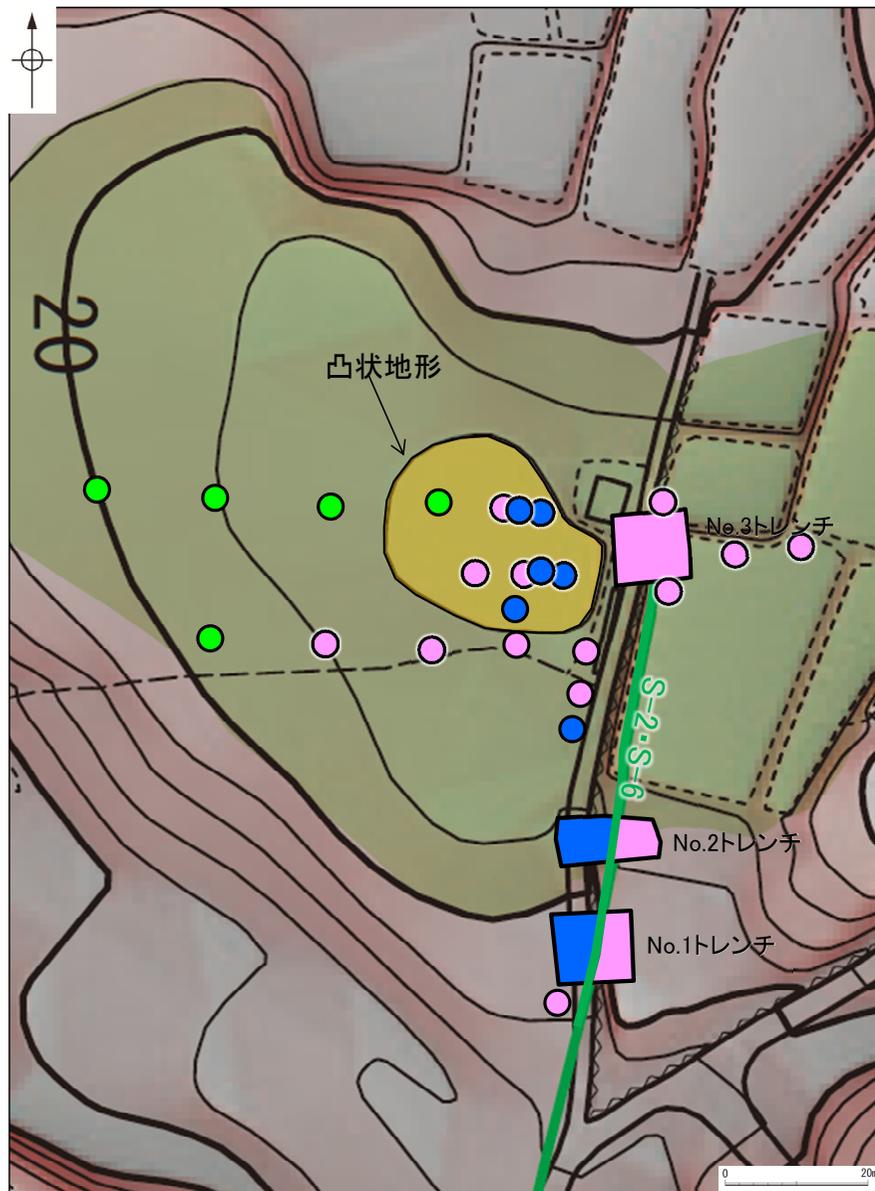
シーム(地表) 地質分布図

・凸状地形の頂部付近には、本サイト周辺に分布する穴水累層のうち、相対的に堅硬である安山岩(均質)が周辺よりもやや優勢に分布しており、MIS5eの高海水準期に差別侵食により地形の高まりとして残ったことが考えられる。

・「凸状地形」の成因について確認するため、断層の有無、岩盤の硬軟と凸状地形の関係の確認を行った結果、凸状地形の基部には、当該地形を隆起させるような断層は認められず、また、高まり部には相対的に堅硬である安山岩(均質)が周辺よりもやや優勢に分布していることから、当該地形は基盤上面の凹凸を反映した組織地形であると判断される。

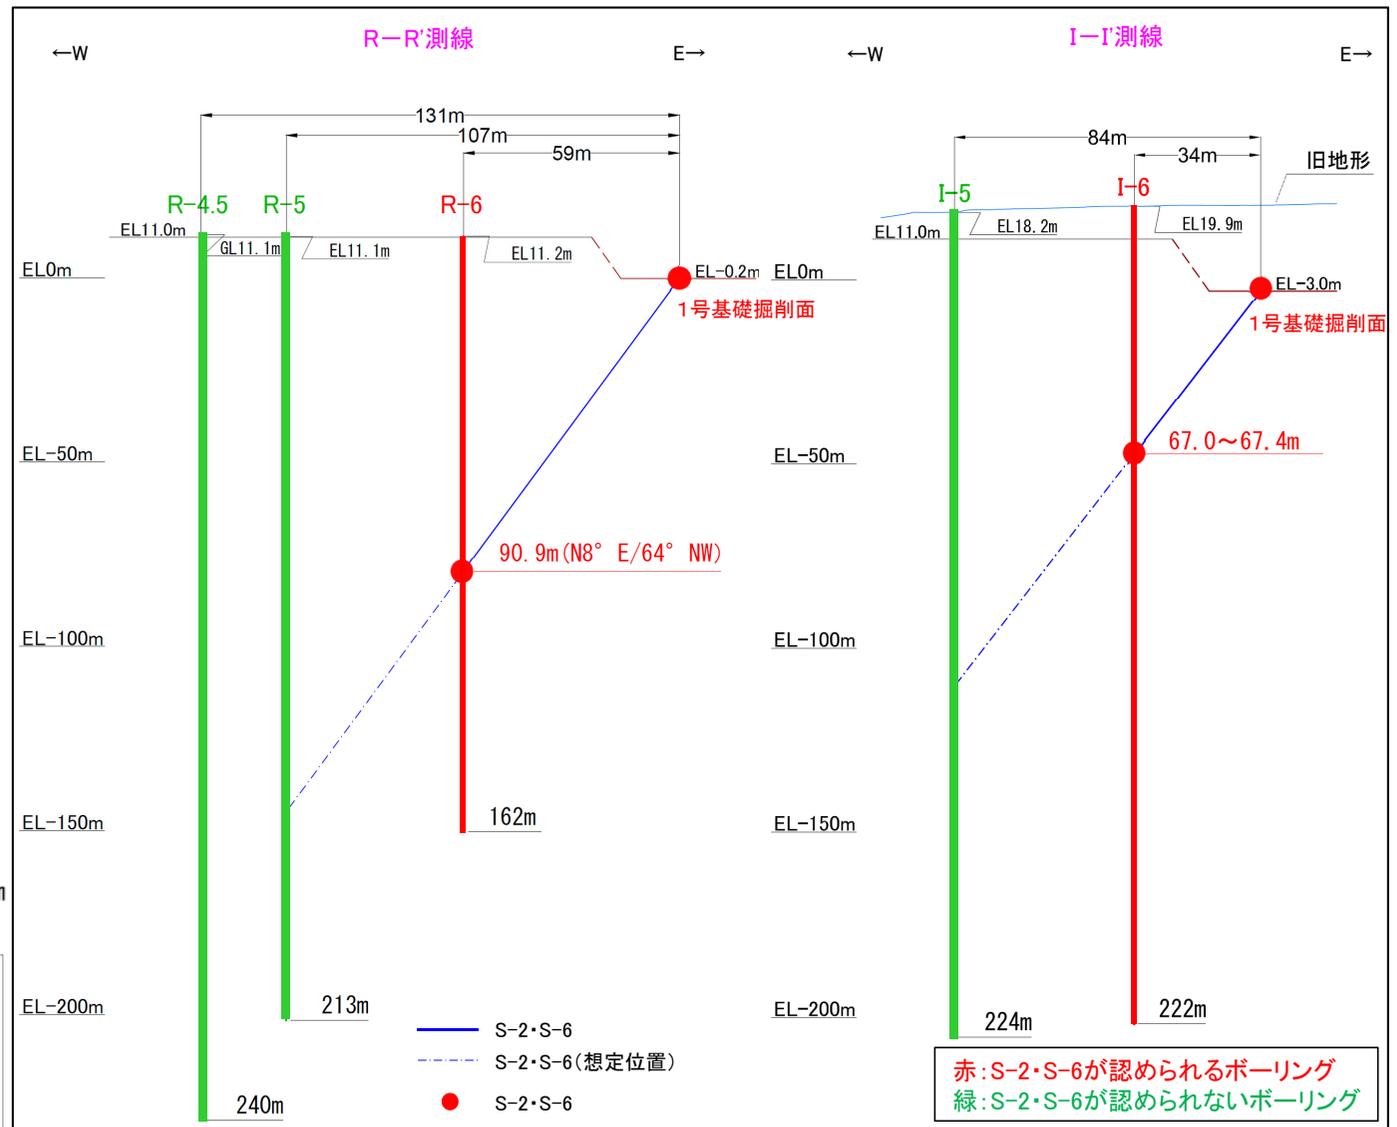
投影断面図 (H:V=1:1)

・S-2・S-6は、R測線のR-5孔、R-4.5孔、I測線のI-5孔のいずれのボーリング孔にも認められない。

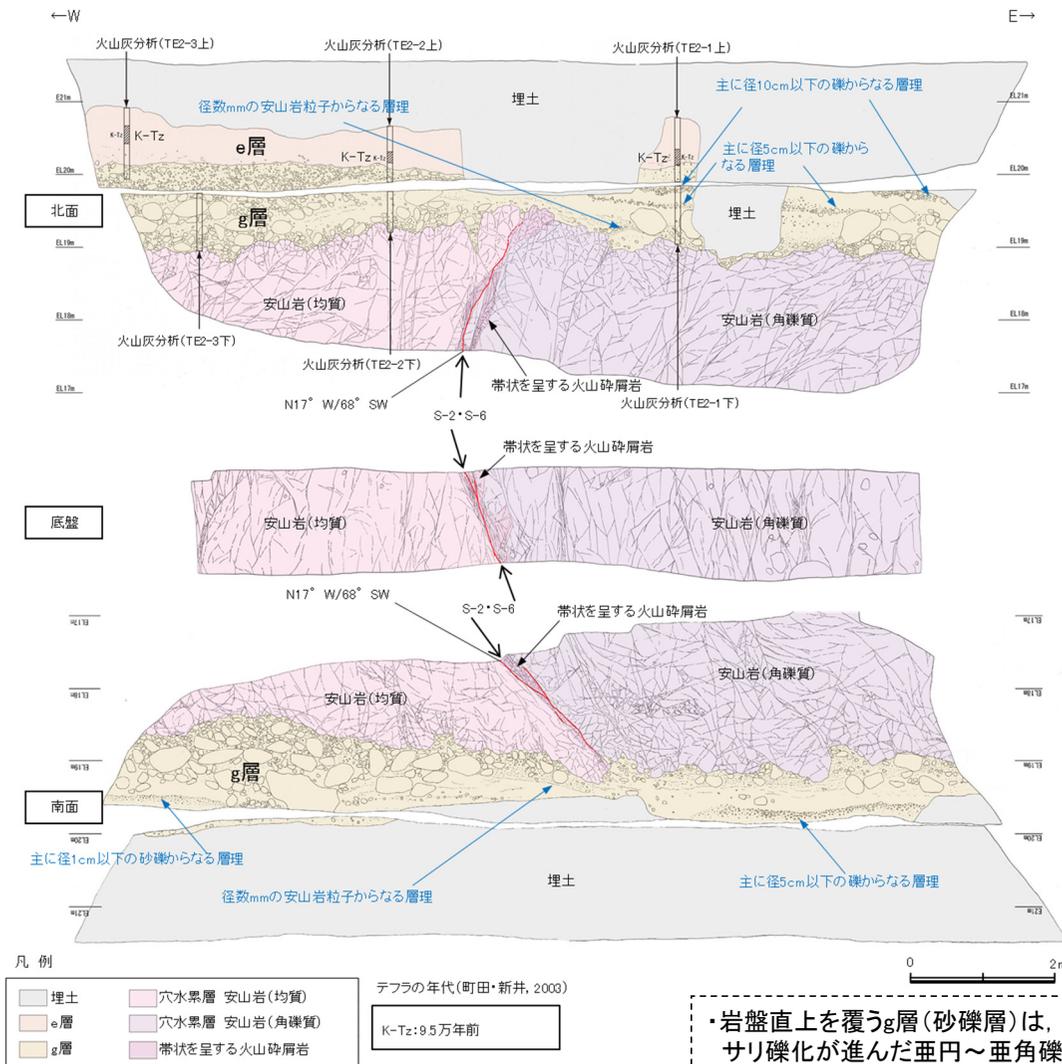
スケッチ(展開図)

・岩盤直上を覆うg層(砂礫層)は、基質はシルト質中～粗粒砂からなり、一部クサリ礫化が進んだ壱円～垂角礫を含む。また、g層中には、複数の層理が認められる。

・火山灰分析の結果、g層上位のe層(赤褐色土壌)にはK-Tz火山灰の降灰層準(9.5万年前)が認められる。

・中位段丘 I 面分布域に位置すること及びg層の基質や礫の形状等を踏まえると、g層は中位段丘 I 面の海成の堆積物であると考えられる。

・S-2・S-6を含む岩盤の上面及びその直上を覆うg層中には変位・変形は認められない。

・S-2・S-6を含む岩盤の上面及びその直上を覆う砂礫層に変位、変形は認められない。この砂礫層はその性状等から中位段丘 I 面の海成の堆積物であると判断されることから、S-2・S-6は、12万～13万年前以降の活動はない。

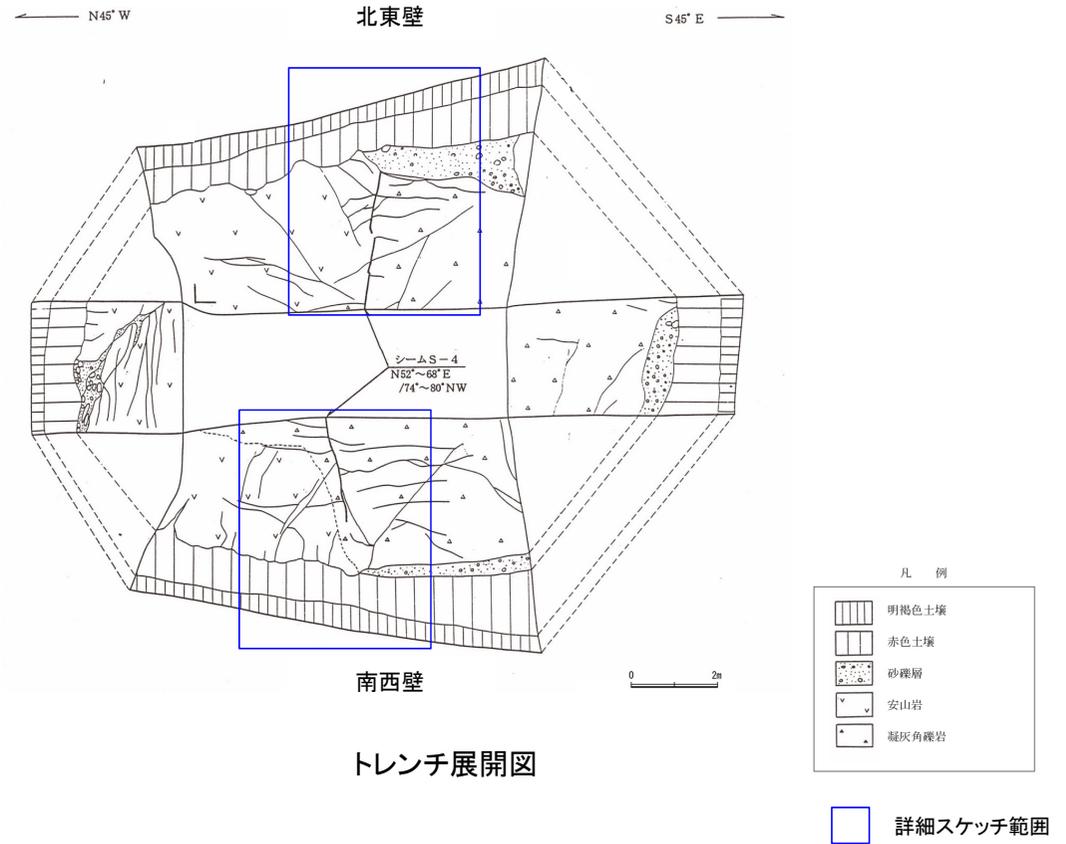
- ・穴水累層の安山岩及び凝灰角礫岩を第四系の堆積物が不整合に覆う。
- ・安山岩及び凝灰角礫岩中にS-4が認められる。
- ・岩盤上位に分布する堆積層は下位から、
 - ・砂礫層(安山岩を覆って、ほぼ水平~西へ緩傾斜、くさり礫主体、石英が含まれる)
 - ・赤色土壌(敷地周辺に分布する中位段丘I面を構成する土壌より赤みが強い)
 - ・明褐色土壌
 の順で構成される。

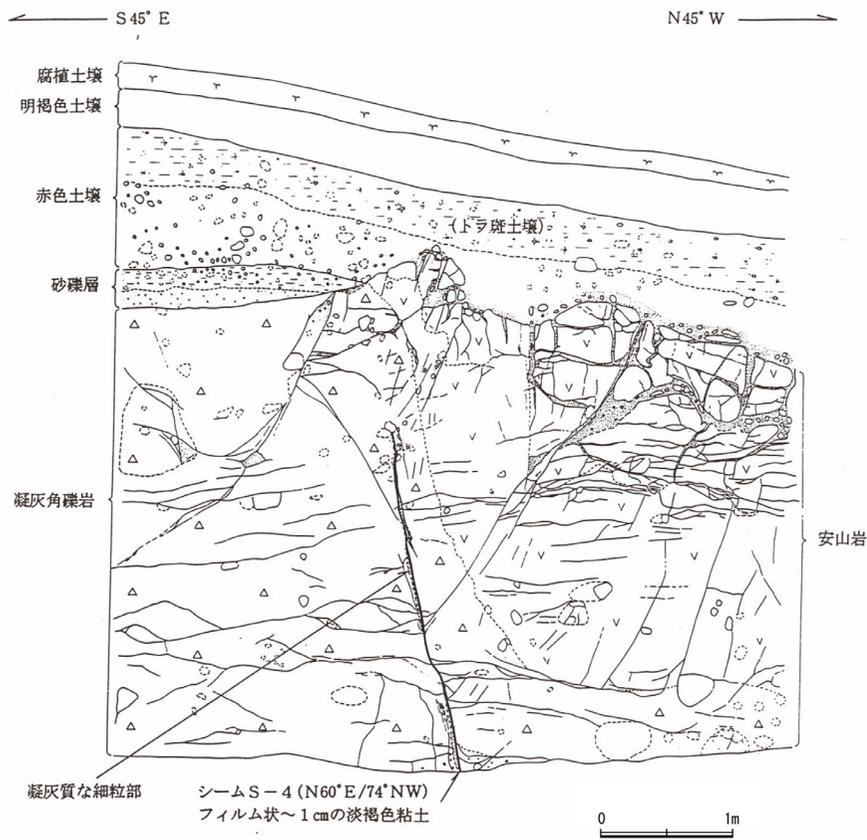
スケッチ(南西壁)

シーム S-4
幅フィルム状~1cm の淡褐色粘土。
走向傾斜 N60°E/74°NW。
岩盤の下半部でのみ確認され, 比較的明瞭な
面が連続する。
面の一部には鏡肌が認められる。
岩盤の上半延長部には凝灰質な細粒部が分布
するがシームは認められず, 岩盤は砂礫層に
不整合で覆われる。

• S-4は、穴水累層の凝灰角礫岩の中で消失する。

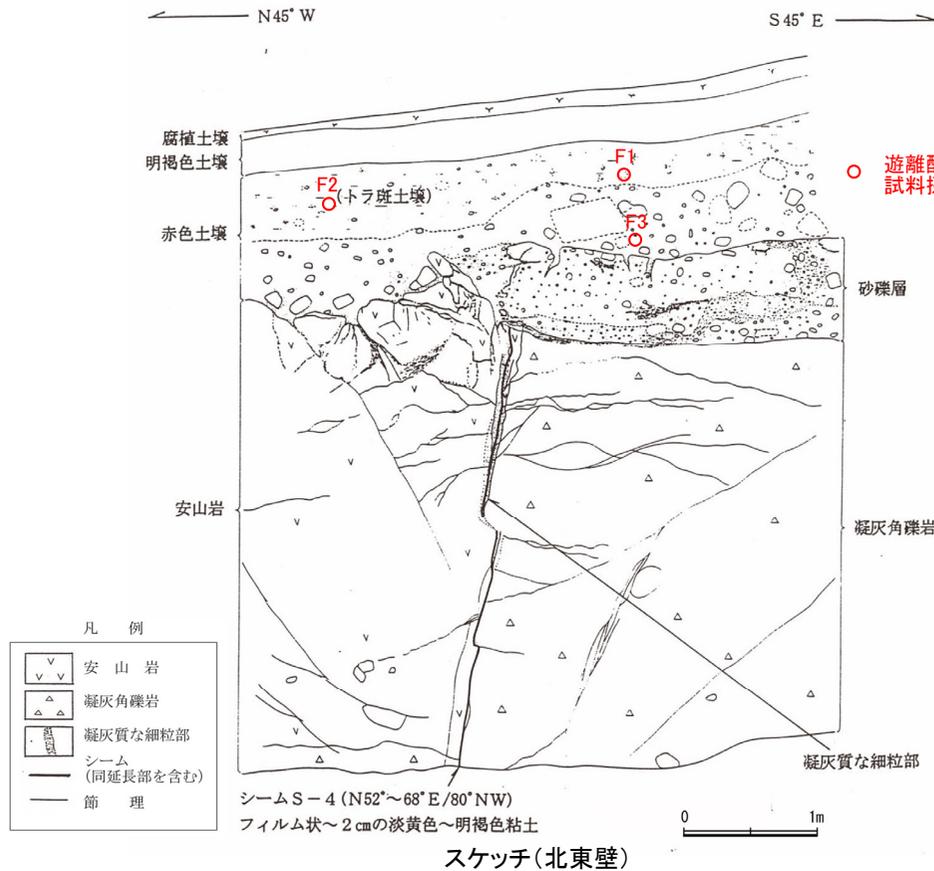
シーム S-4
幅フィルム状～2cm の淡黄色～明褐色粘土。走向傾斜 N52° ~ 68° E/80° NW。比較的明瞭な面が連続しないしは一部断続する。面の表面には鏡肌が認められ, 一部に縦ずれ性条線が刻されている。シームに沿って凝灰質な細粒部が膠状に分布する。シーム分布上段部では岩盤は砂礫層に不整合で覆われる。

- ・岩盤上位に分布する砂礫層は, 全体に強風化しており, くさり礫が多く含まれ, 基質中にはハロイサイト・ギブサイトが認められる。
- ・砂礫層の上位に分布する赤色土壌には中～強度の土壌構造が認められ, 色調 2.5YR ~ 5YR4/7 を主体とするトラ斑模様が形成されており, 敷地周辺に分布する中位段丘 I 面を構成する土壌より赤みが強い。
- ・赤色土壌について実施した遊離酸化鉄分析の結果, 永塚(1975)が区分した黄褐色(森林)土～赤色土に相当する。

- ・S-4トレンチの堆積物の性状及び遊離酸化鉄分析結果から, 岩盤上位に分布する砂礫層及び赤色土壌は, 堆積後少なくとも下末吉期(海洋酸素同位体ステージ 5e)の温暖な時期をえていると考えられる。
- ・S-4を含む岩盤の上面及びその直上を覆う砂礫層及び赤色土壌に変位, 変形は認められない。

- ・S-4周辺には変動地形は認められず, 水平方向の長さは135mで, 深部方向についても連続しないことから, S-4は小規模な構造である。
- ・さらに, S-4トレンチにおいて, S-4は穴水累層の岩盤中で消失していること, S-4を含む岩盤の上面及びその直上を覆う砂礫層及び赤色土壌に変位, 変形は認められないことを踏まえると, S-4は, 12万～13万年前以降の活動はない。

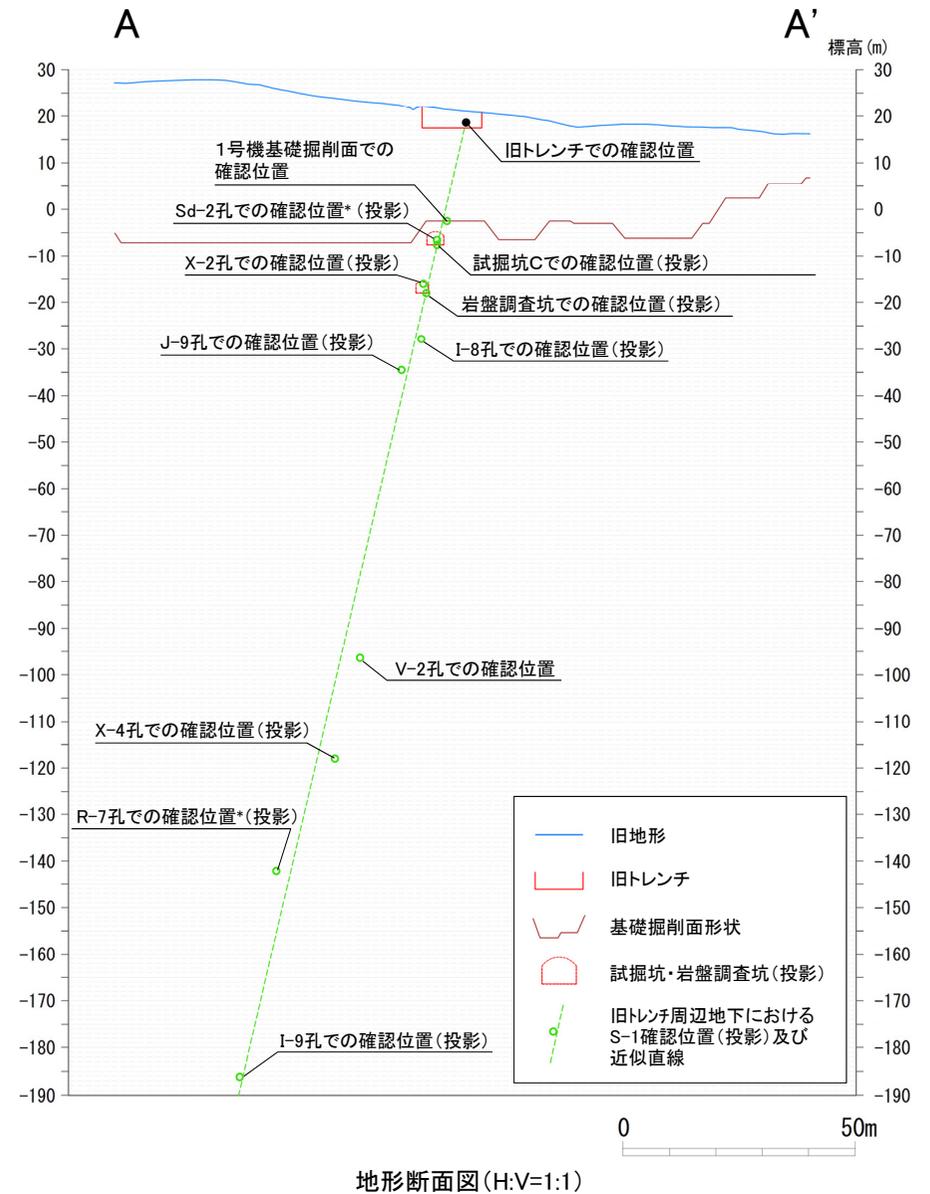
地形断面図(H:V=1:1)

・ボーリング、岩盤調査坑、試掘坑、1号機基礎掘削面、旧トレンチにおいて、S-1は深部方向に高い直線性を有して分布している。

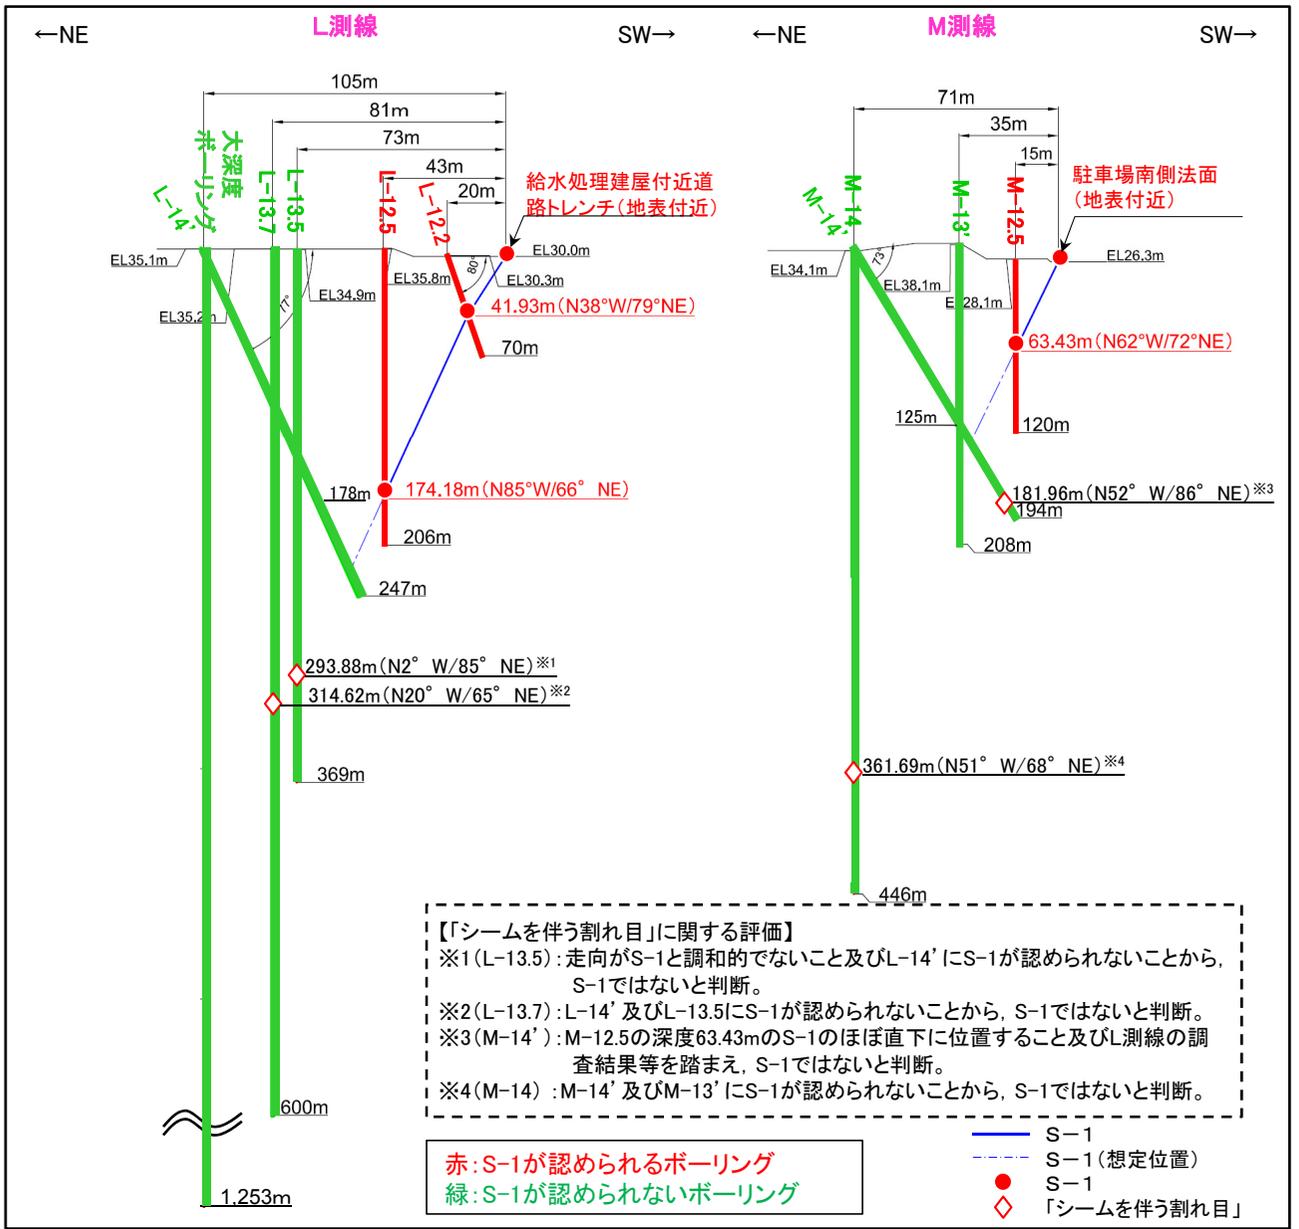
投影断面図(H:V=2:1)

【「シームを伴う割れ目」に関する評価】
 ※1(L-13.5): 走向がS-1と調和的でないこと及びL-14'にS-1が認められないことから、S-1ではないと判断。
 ※2(L-13.7): L-14'及びL-13.5にS-1が認められないことから、S-1ではないと判断。
 ※3(M-14'): M-12.5の深度63.43mのS-1のほぼ直下に位置すること及びL測線の調査結果等を踏まえ、S-1ではないと判断。
 ※4(M-14): M-14'及びM-13'にS-1が認められないことから、S-1ではないと判断。

・ S-1は、L測線のL-14'孔、M測線のM-14'孔のいずれのボーリング孔にも認められない。

・L測線において、地表付近・L-12.2孔・L-12.5孔においてS-1が認められ、その深部延長上に位置するL-14'孔以深にはS-1は認められない。
 ・M測線において、地表付近・M-12.5孔においてS-1が認められ、その深部延長上に位置するM-14'孔以深にはS-1は認められない。

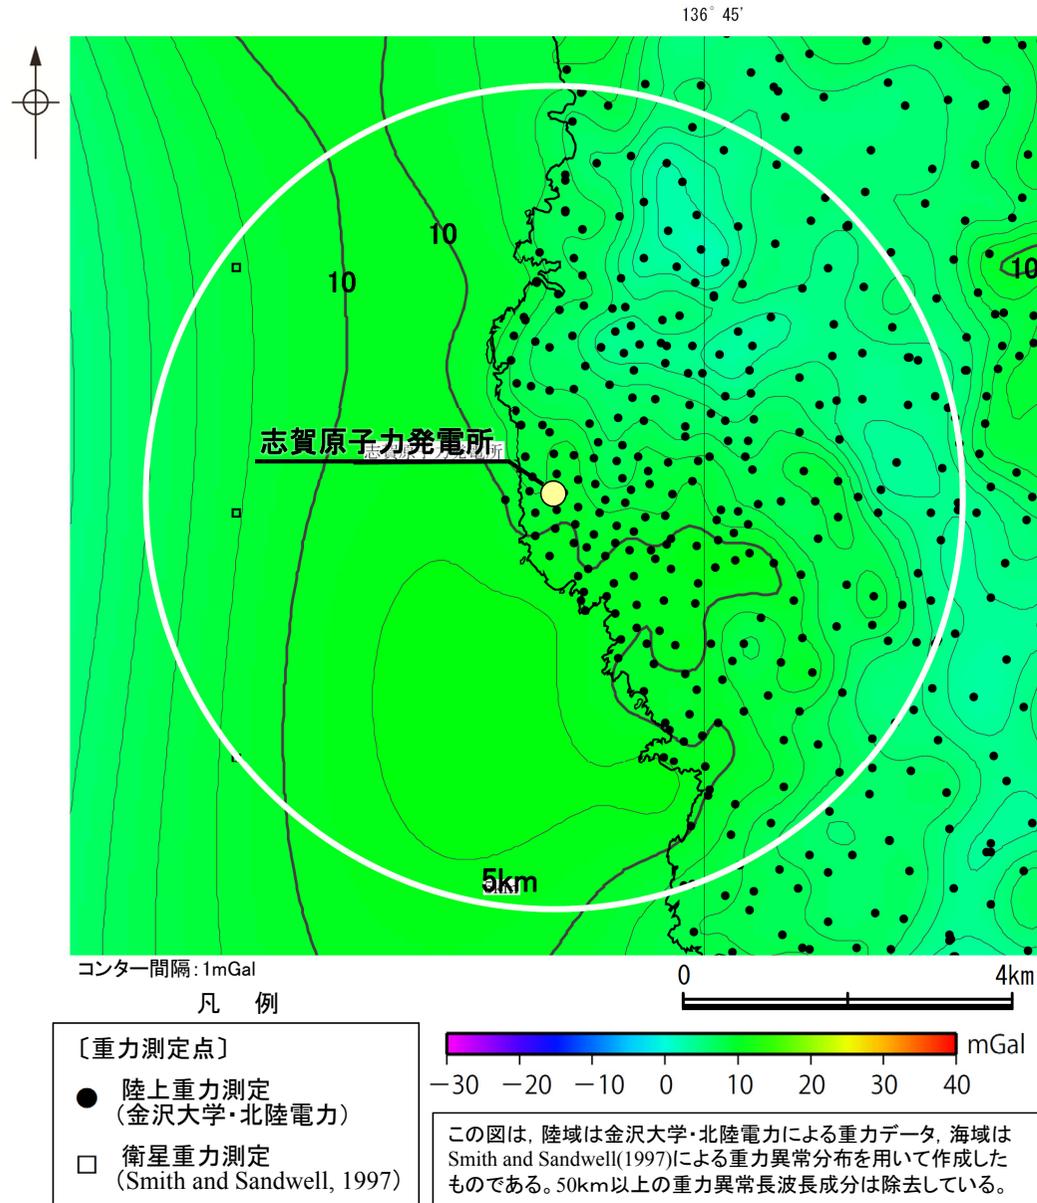
敷地近傍の重力異常図(ブーゲー異常図)

■敷地近傍の地下構造を把握するために、測定密度を高くした重力探査を行い、敷地近傍の重力異常図(ブーゲー異常図)を作成した。

・敷地近傍には、重力異常の急変部は認められない。
