志賀原子力発電所2号炉  
敷地の地質・地質構造について

【コメント回答】

平成29年3月10日  
北陸電力株式会社

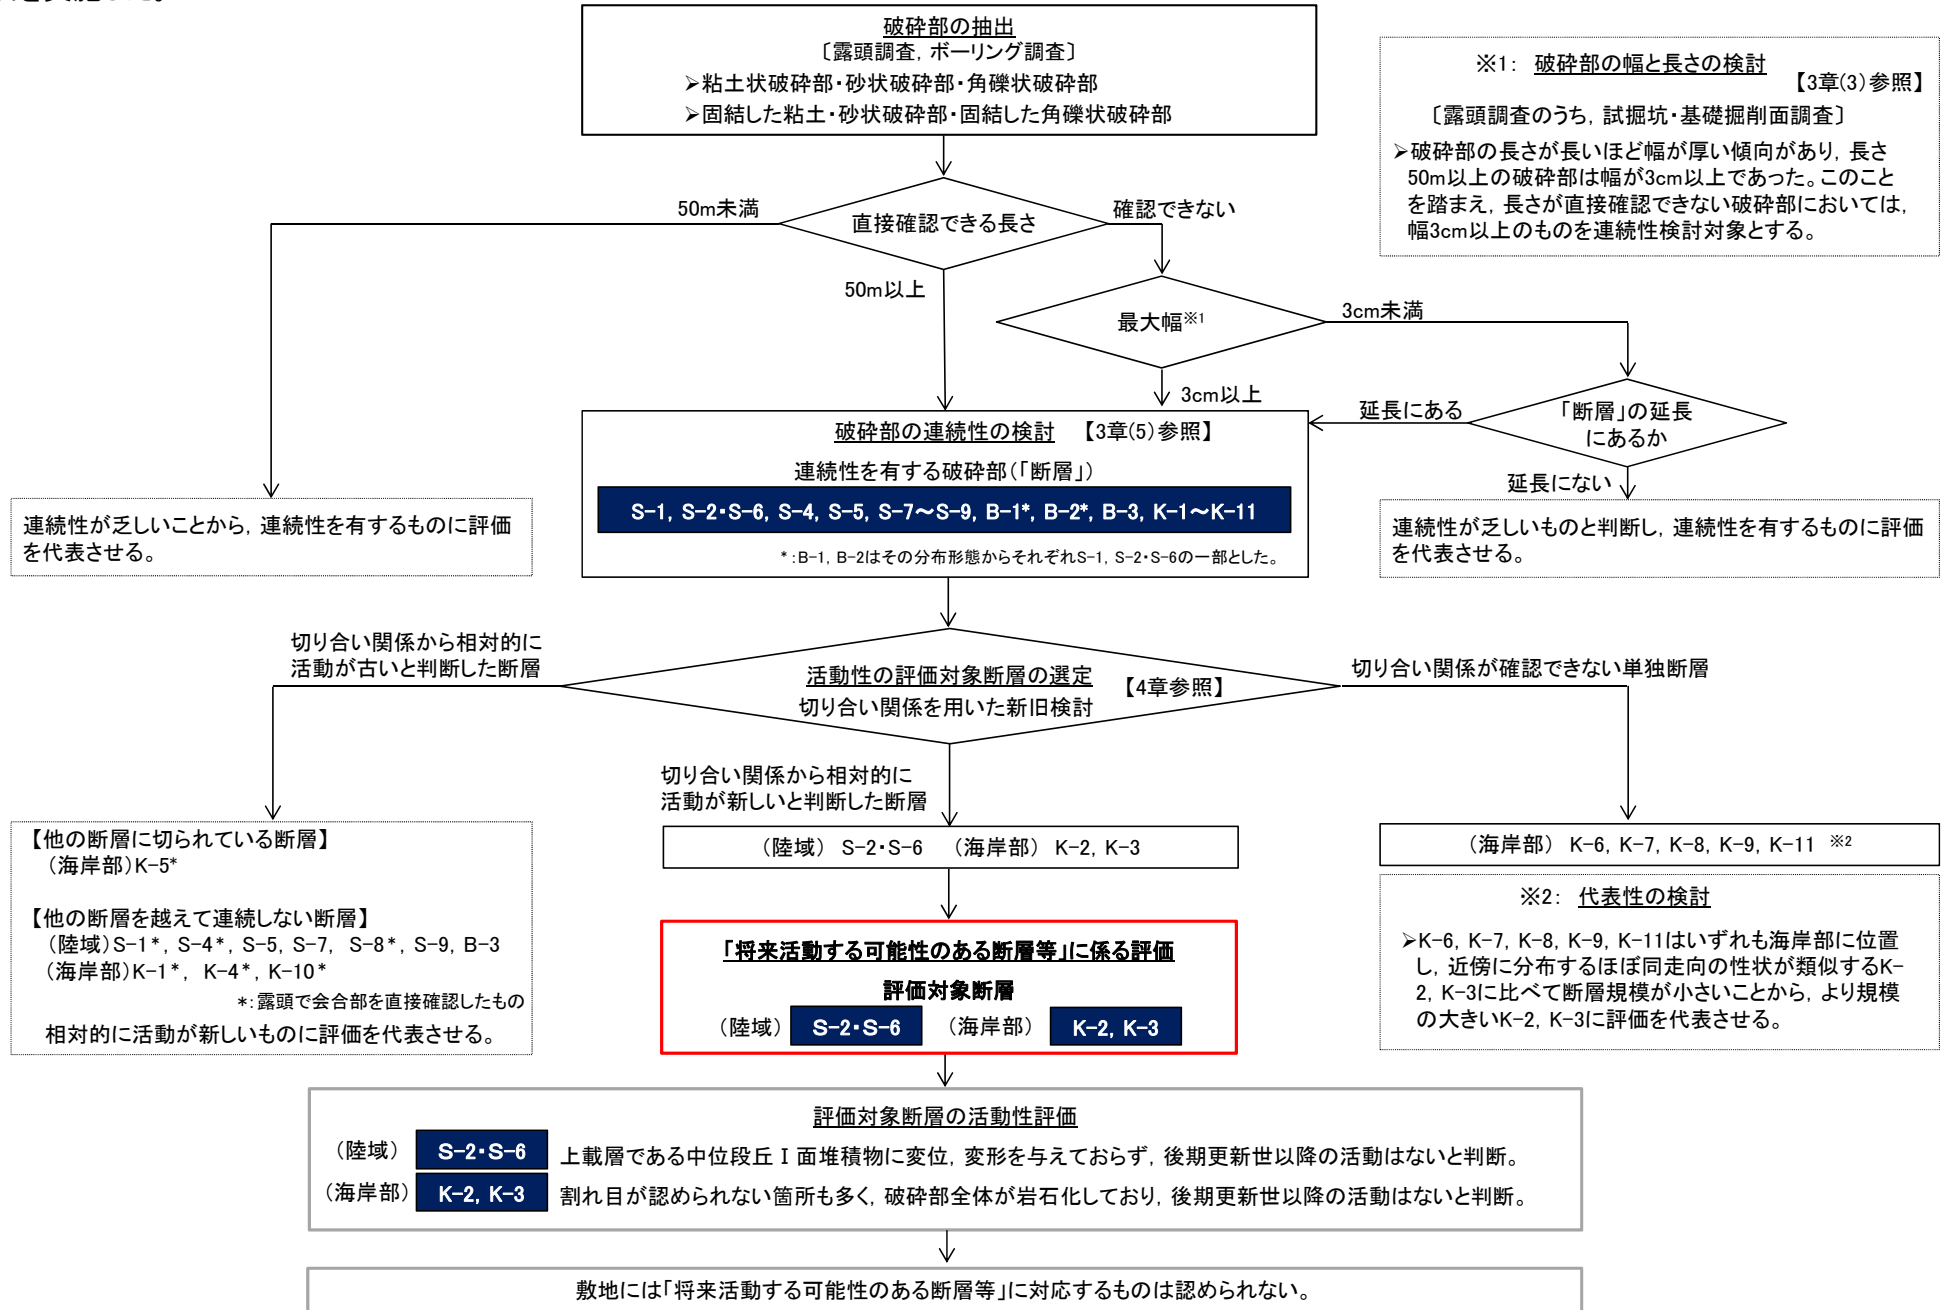
# 敷地の地質構造の評価の流れ

■敷地の地質構造の把握にあたっては、すべての不連続面から破砕部(破砕部の分類は3章(2)参照)を有するものを抽出した。

■下記フローに従い、連続性の検討及び切り合い関係を用いた新旧検討を行った上で「将来活動する可能性のある断層等」に係る評価対象断層を選定し、活動性評価を実施した。

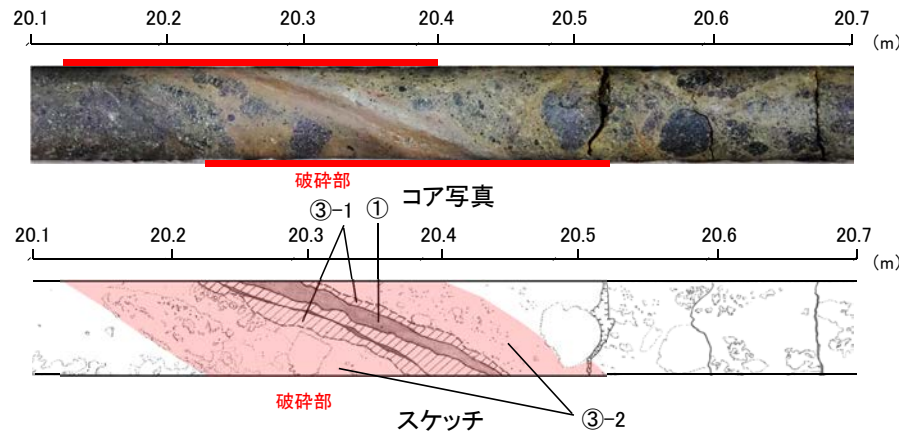
ボーリングにおける破碎部の事例(O-16孔)

【破碎部の分類】

- ① 粘土状破碎部
- ③-1 固結した粘土・砂状破碎部
- ③-2 固結した角礫状破碎部

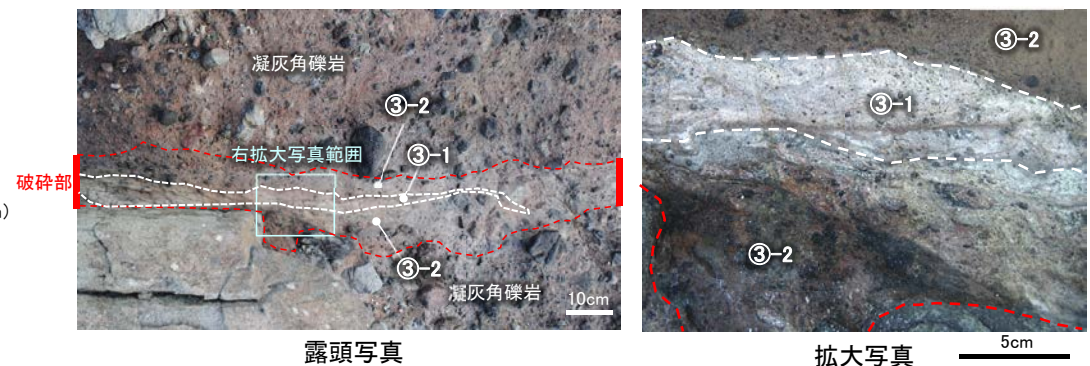
露頭における破碎部の事例(海岸部K-4)

【破碎部の分類】

- ③-1 固結した粘土・砂状破碎部
- ③-2 固結した角礫状破碎部

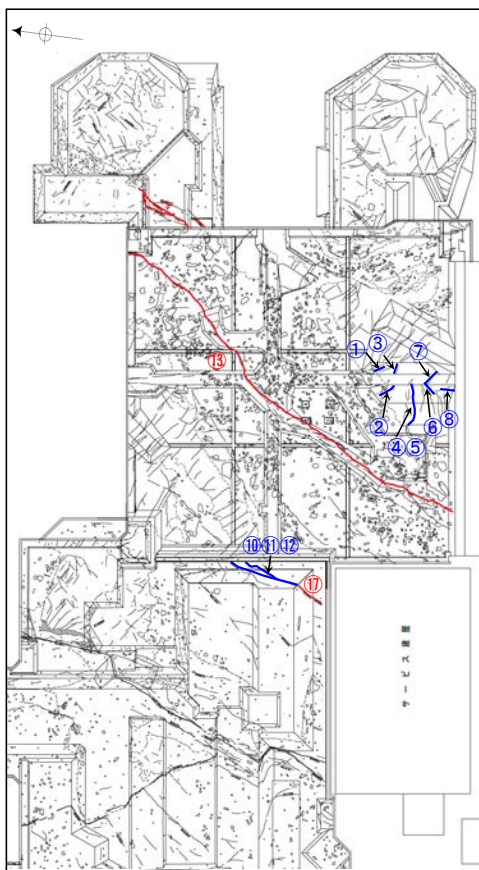
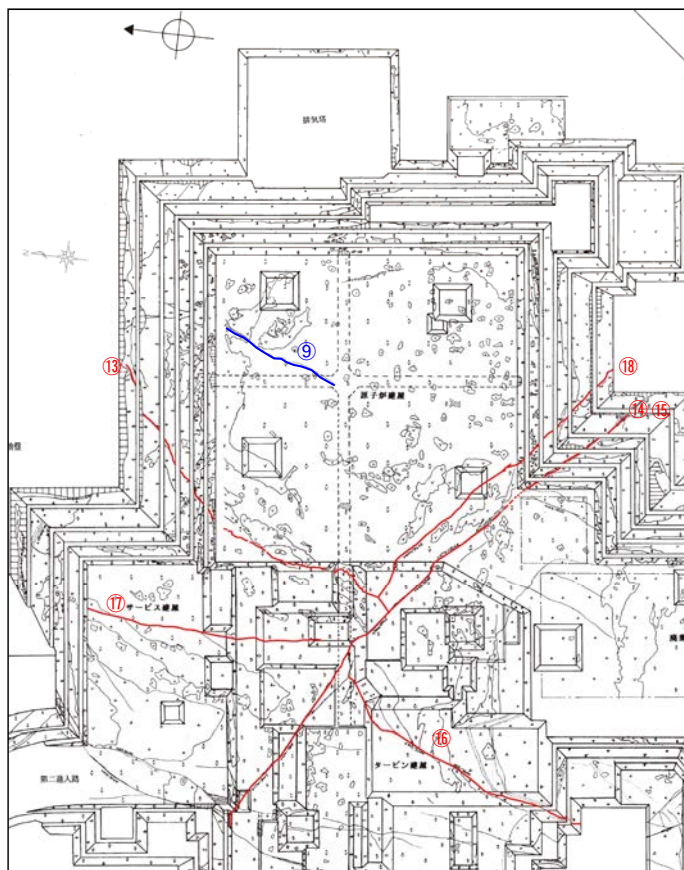
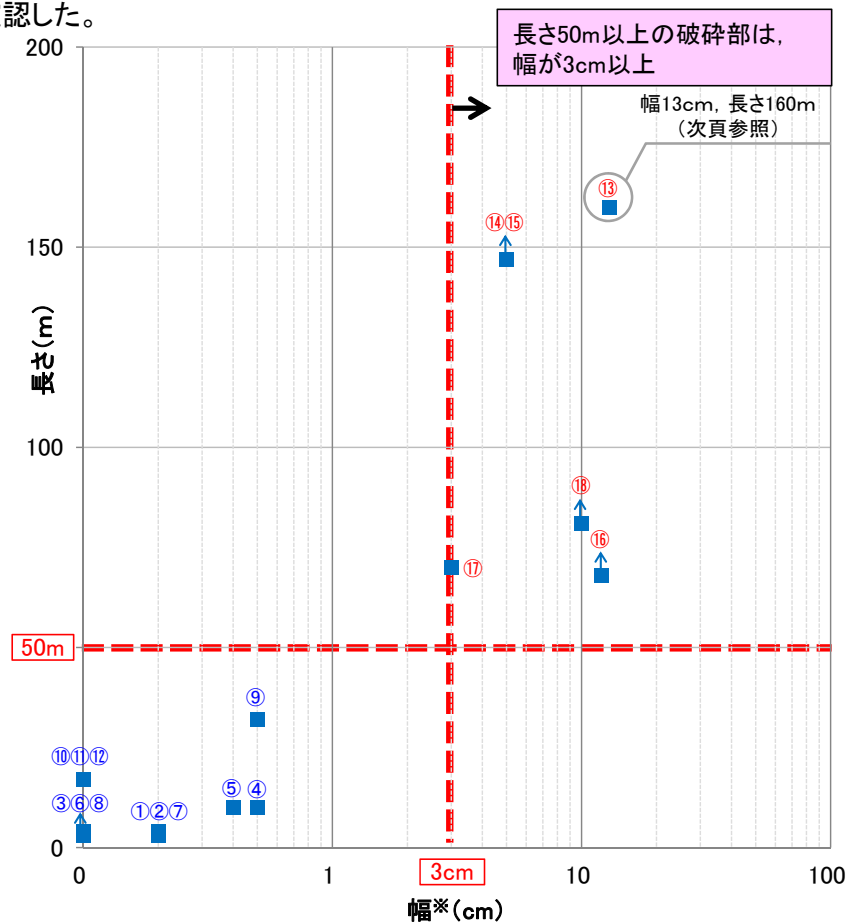
■本サイトの断層の特性を把握し連続性の検討対象とする破砕部の抽出を行うために、試掘坑で確認した破砕部(幅のデータ)と基礎掘削面で確認した破砕部(長さのデータ)を対応させ、破砕部の幅と長さを検討した。

■破砕部の幅と長さの関係が明らかとなった全18データを用いて、長さ50m以上の破砕部の幅を確認した。

○番号: 試掘坑と基礎掘削面に対応が確認できた破砕部 (右のグラフと共通番号)  
 赤字は長さ50m以上のもの  
 青字は長さ50m未満のもの

↑ : 長さが基礎掘削面外に延長しているものは上矢印を記載  
 ※ : 幅は最大値

・破砕部の長さが長いほど幅が厚い傾向があり、長さ50m以上の破砕部は幅が3cm以上である。  
 ・よって、破砕部の連続性の検討においては、破砕部の幅3cm以上のものを対象とする。

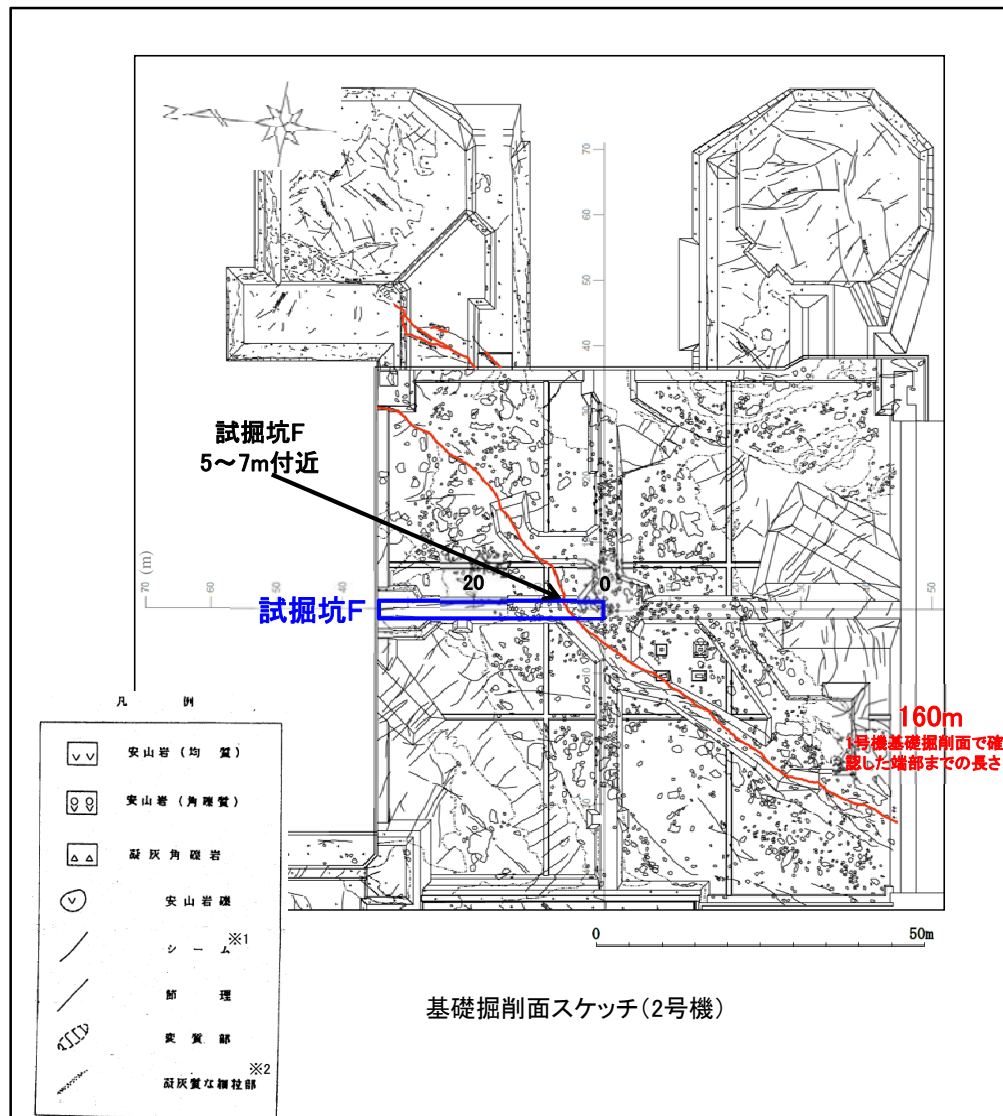
- ①岩片混じりの粘土※1。  
厚さ0.5~10cm。赤褐色ないし黄褐色を呈する。走向傾斜はN45° E/66° NW。
- ③-1凝灰質な細粒部※2。  
硬さは中硬質。赤褐色を呈する。粘土(①)に沿って部分的に認められる。厚さ1~3cm。  
表面に鏡肌・条線が認められる。

この事例における破砕部の幅は13cm(①+③-1)である。

この事例における破砕部の長さは160mである。

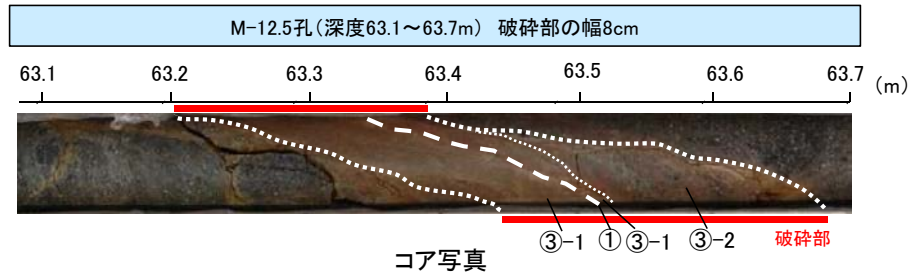
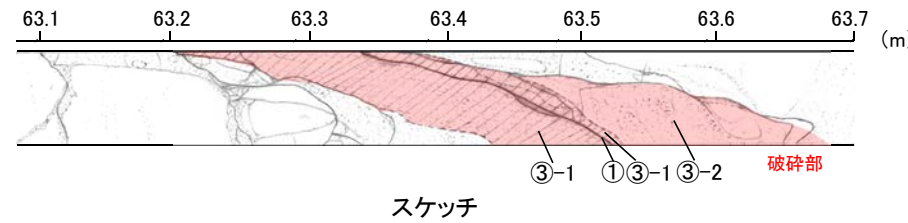
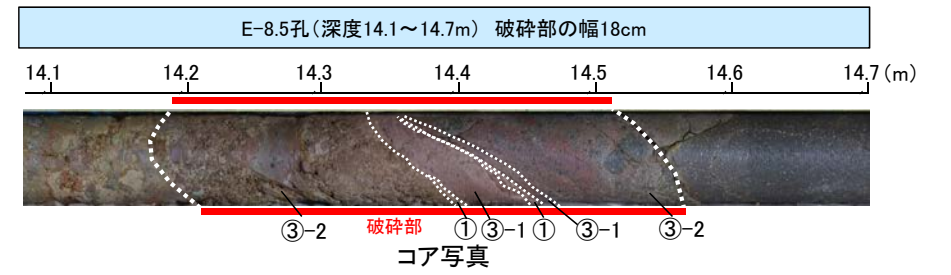
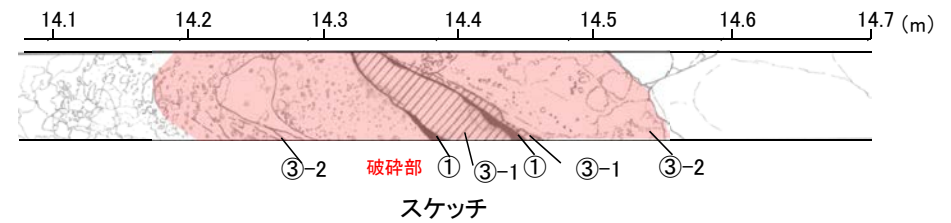
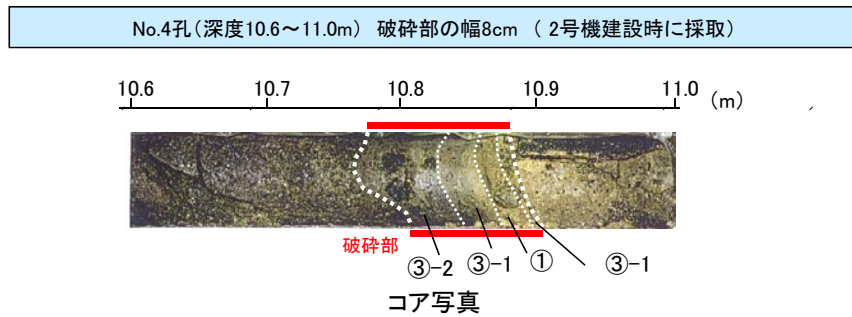
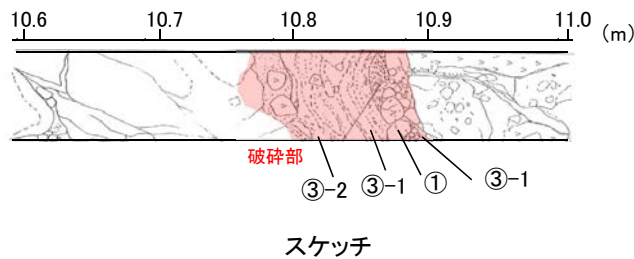
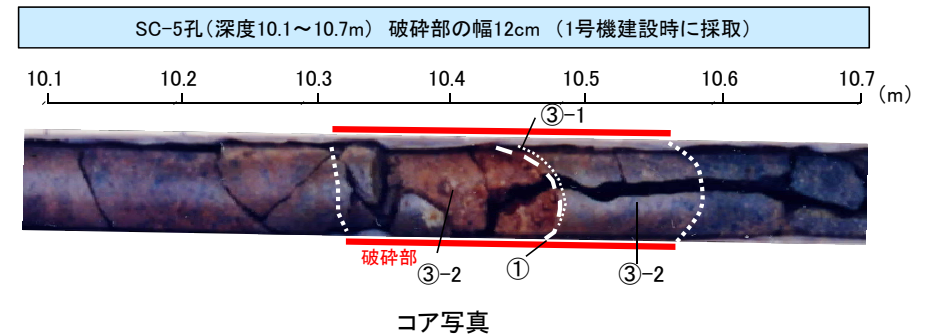
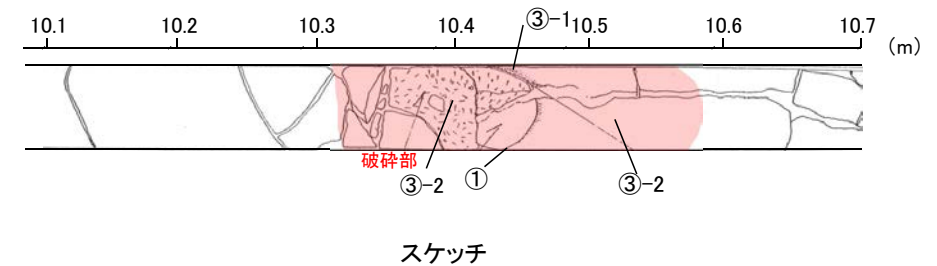
■抽出した破砕部の事例を以下に示す(全72データは、データ集2-1参照)。なお、幅の算出にあたっては、面の傾斜角を考慮し、直交方向の幅に補正して示した。

- 【破砕部の分類】
- ① 粘土状破砕部
  - ③-1 固結した粘土・砂状破砕部
  - ③-2 固結した角礫状破砕部

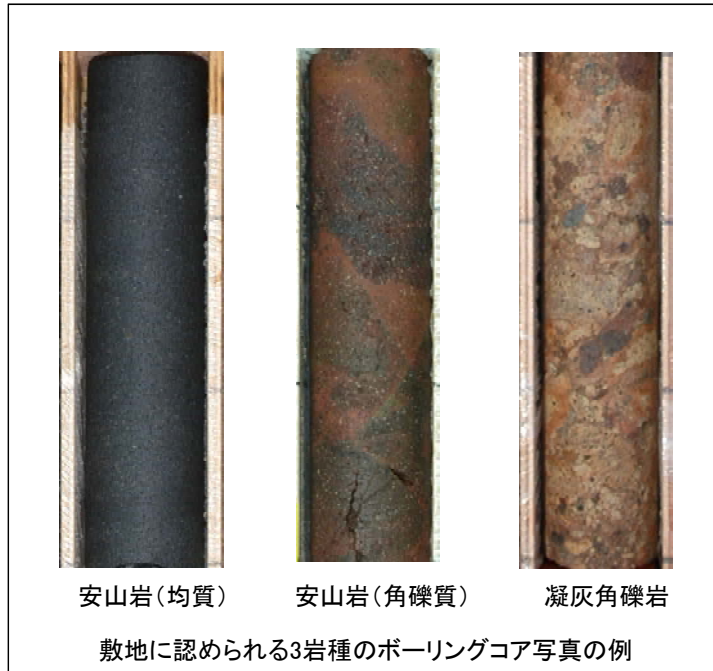
■ S-1, S-2・S-6, S-4, S-5, S-7, S-8, S-9, B-1~B-3の分布を下記に, 断面図を次頁以降に示す。

- ※1 安山岩(均質) : 岩相が比較的均質な安山岩質溶岩。暗灰色を呈し, 緻密で堅硬である。節理は比較的多く認められる。岩石組織は一様である。
- ※2 安山岩(角礫質) : 角礫状を呈する安山岩質溶岩。暗灰色ないし赤褐色を呈し, 安山岩の大小の礫を含む。基質は比較的堅硬である。また, 節理も少なく塊状であり, 礫と基質の境界は不明瞭な場合が多い。
- ※3 凝灰角礫岩 : 節理が少なく塊状で, 色調の異なる安山岩質の小礫から中礫を含み, 礫と基質の境界は明瞭であり密着している。

B-1~B-3については, 深部で確認できないことから, 次頁以降の断面図に記載していない。

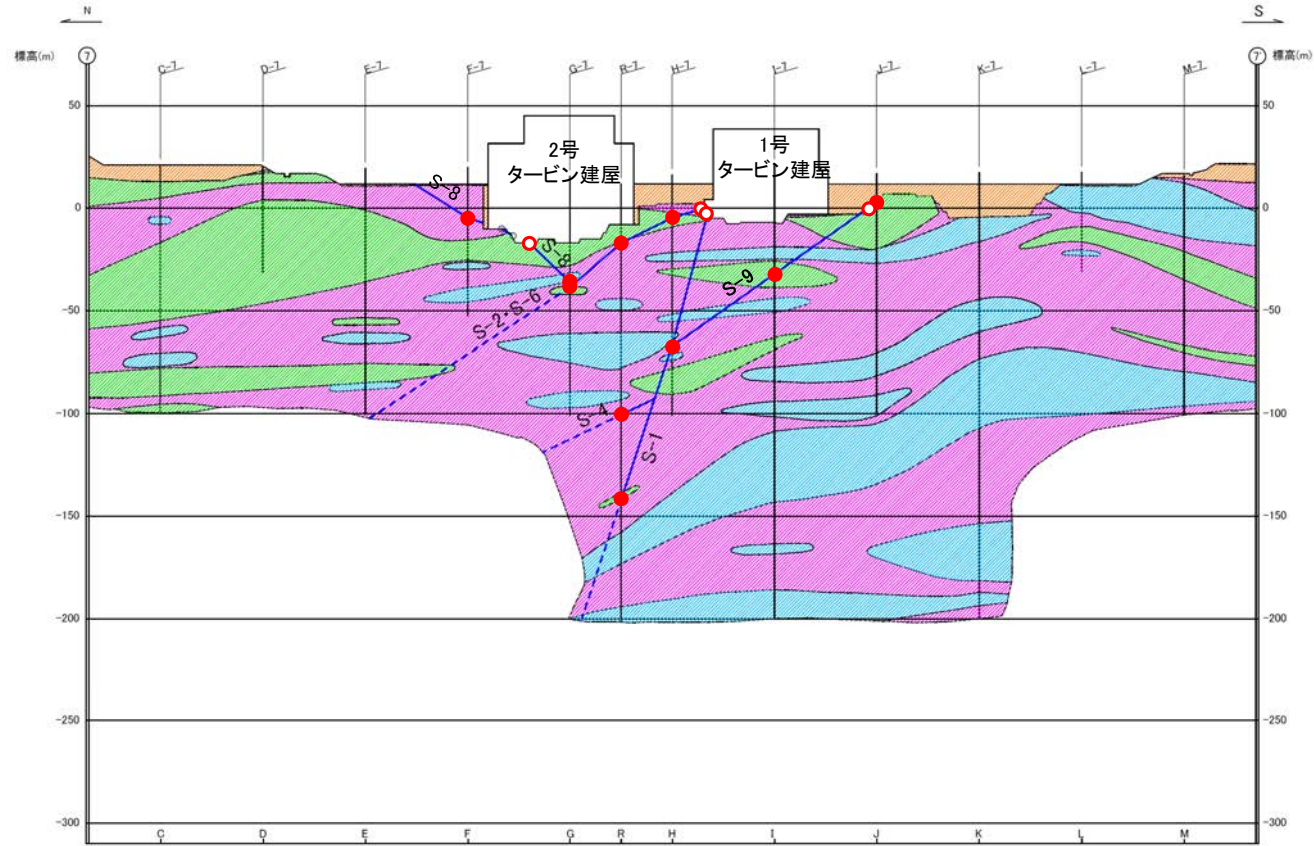
地質鉛直断面図(7-7' 断面)

- 露頭での破砕部確認位置
- ボーリングでの破砕部確認位置

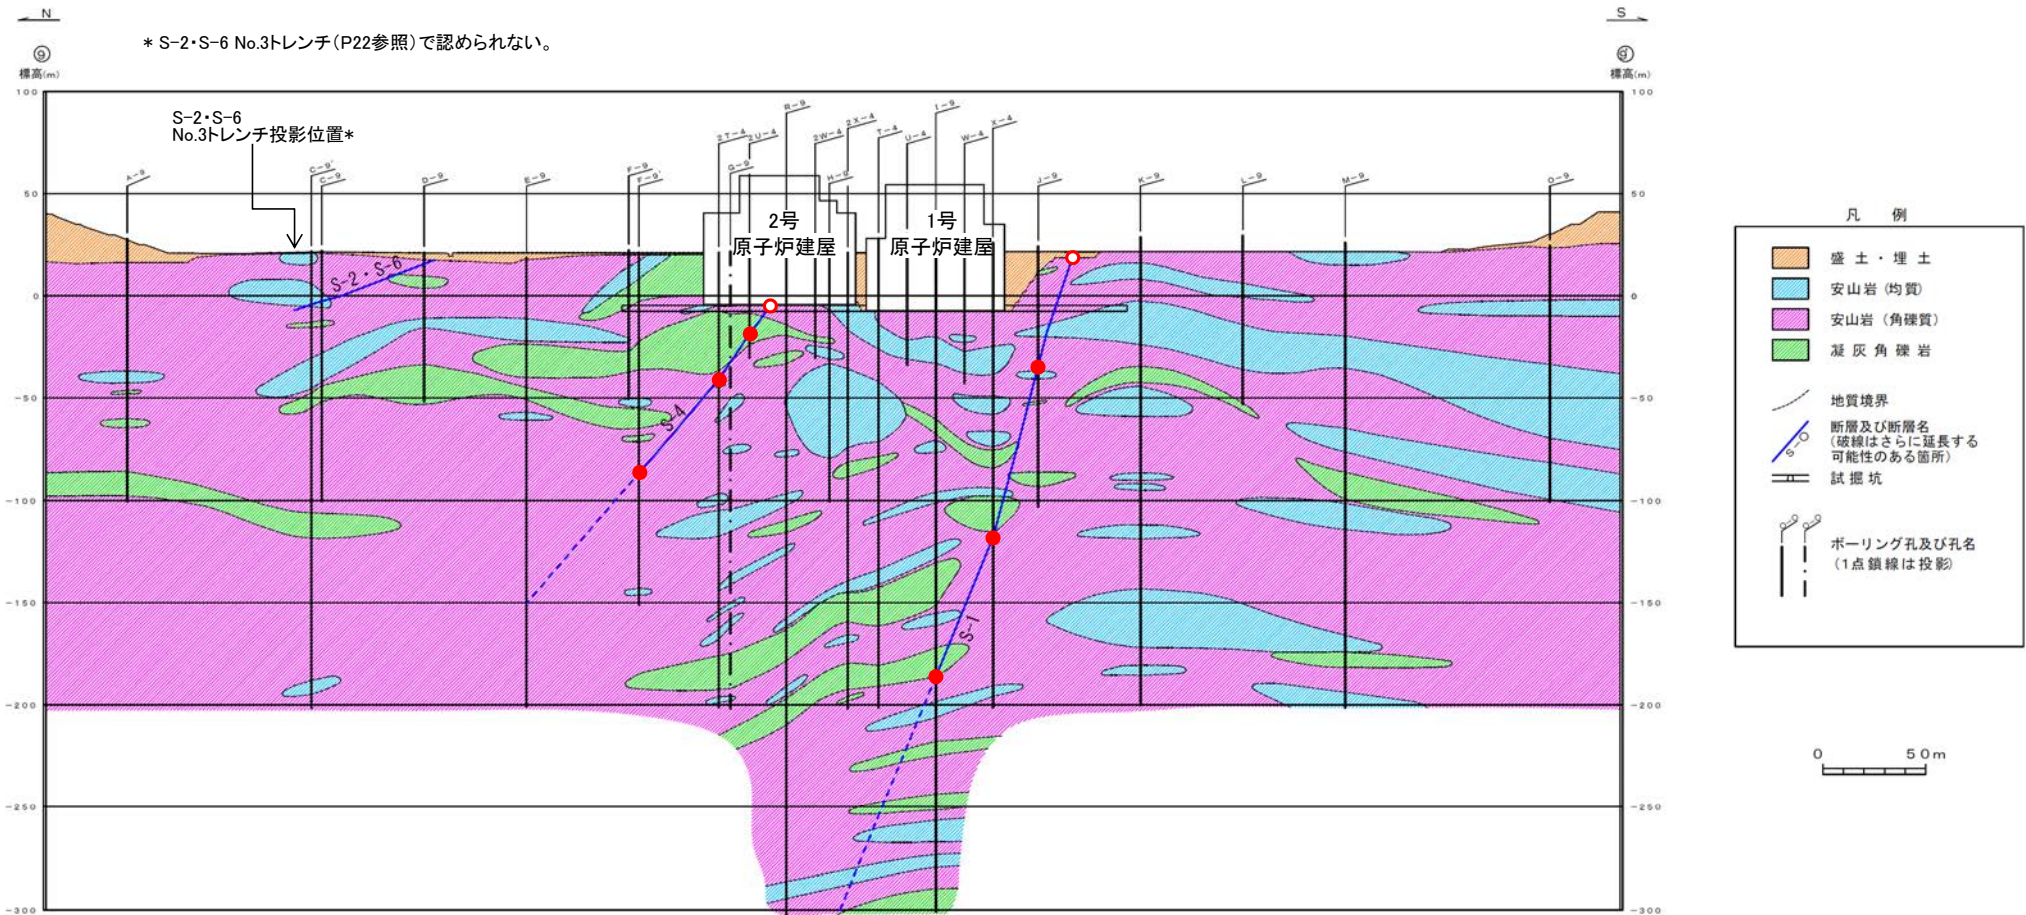
地質鉛直断面図(9-9'断面※)

設置変更許可申請書における解析用要素分割図(9-9'断面)と地質鉛直断面図(9-9'断面)で、断層分布が異なることについて説明すること。  
⇒(両者が異なった理由)

- ・地質鉛直断面図については、今回の変更許可申請時点(平成26年8月)での、断層分布形状に係る調査結果を反映し作成。
- ・一方、解析用要素分割図については、新指針適合性評価(バックチェック)時点(平成20年3月)の旧地質鉛直断面図から作成。

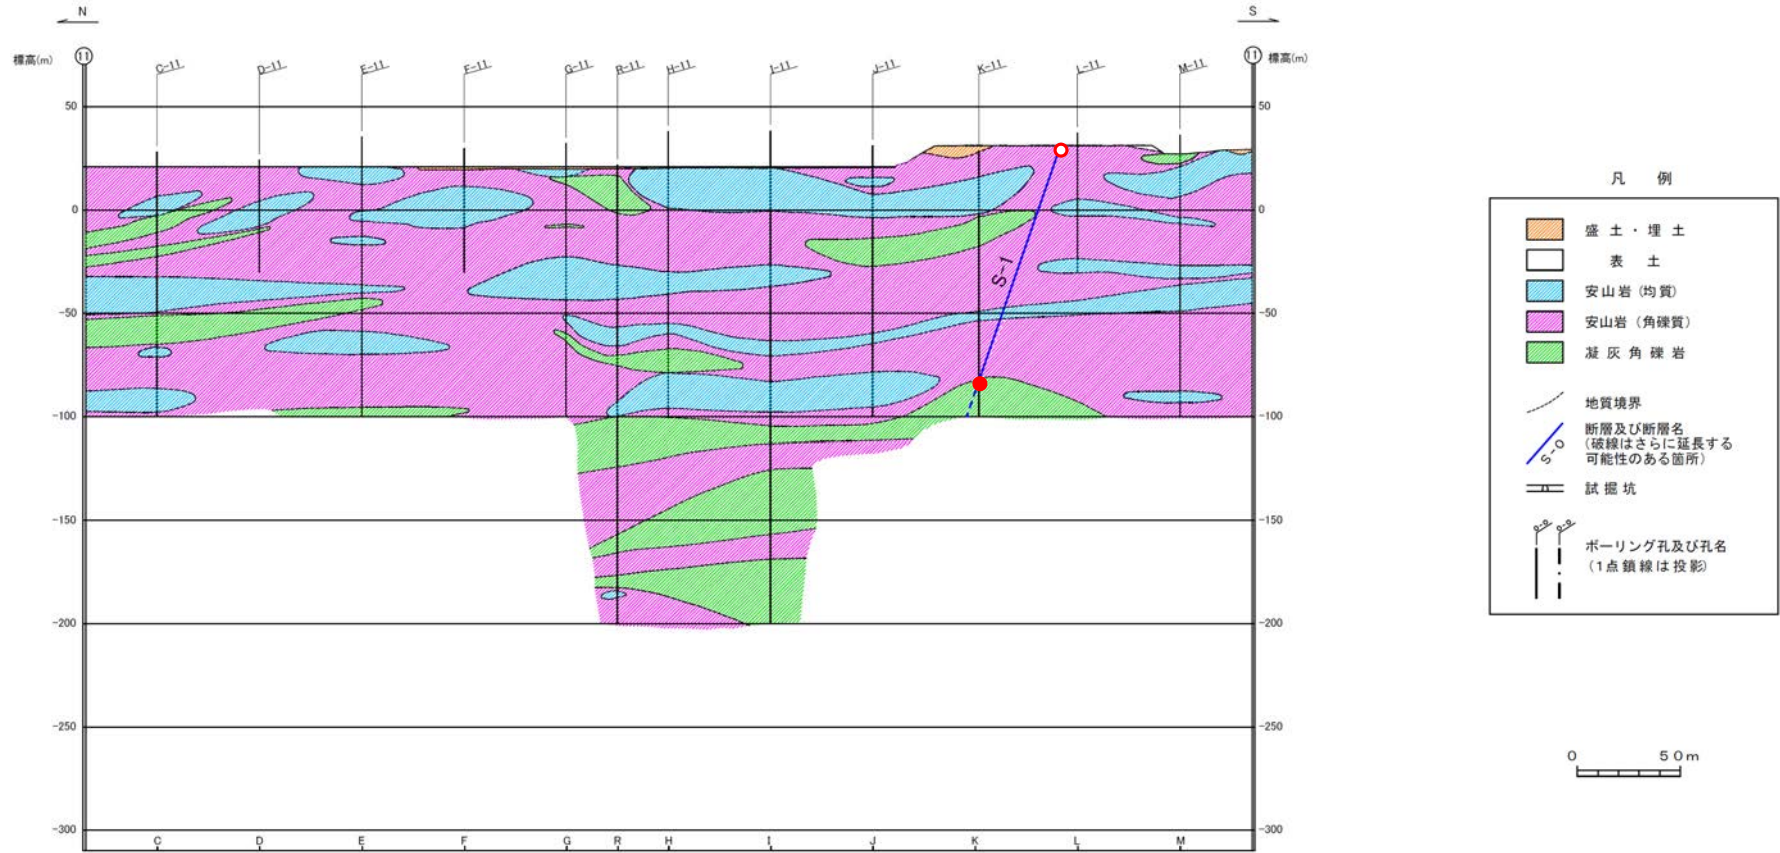
地質鉛直断面図(11-11'断面)

- 露頭での破砕部確認位置
- ボーリングでの破砕部確認位置

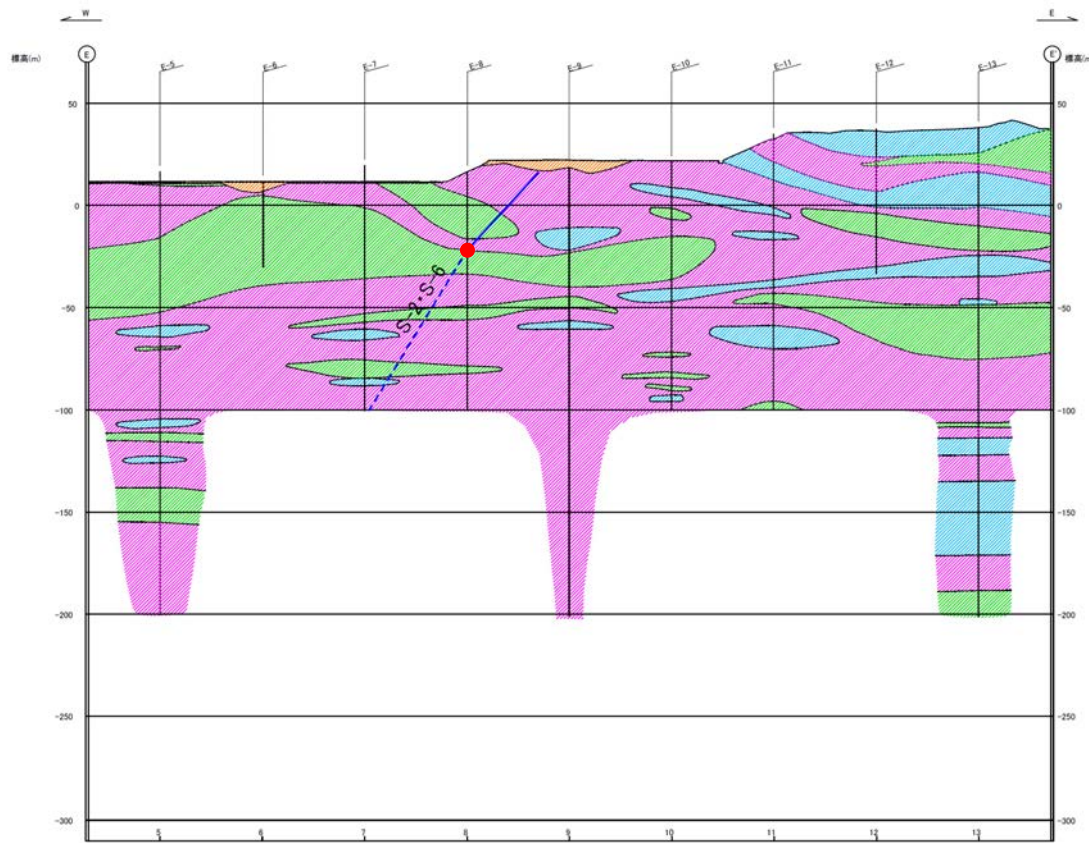
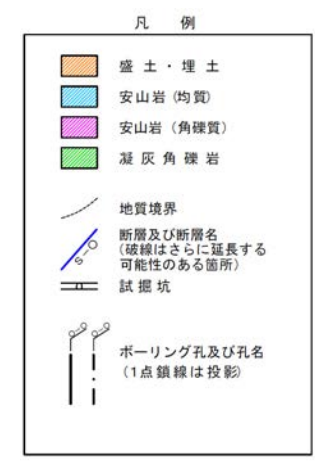
地質鉛直断面図 (E-E' 断面)

● ボーリングでの破砕部確認位置

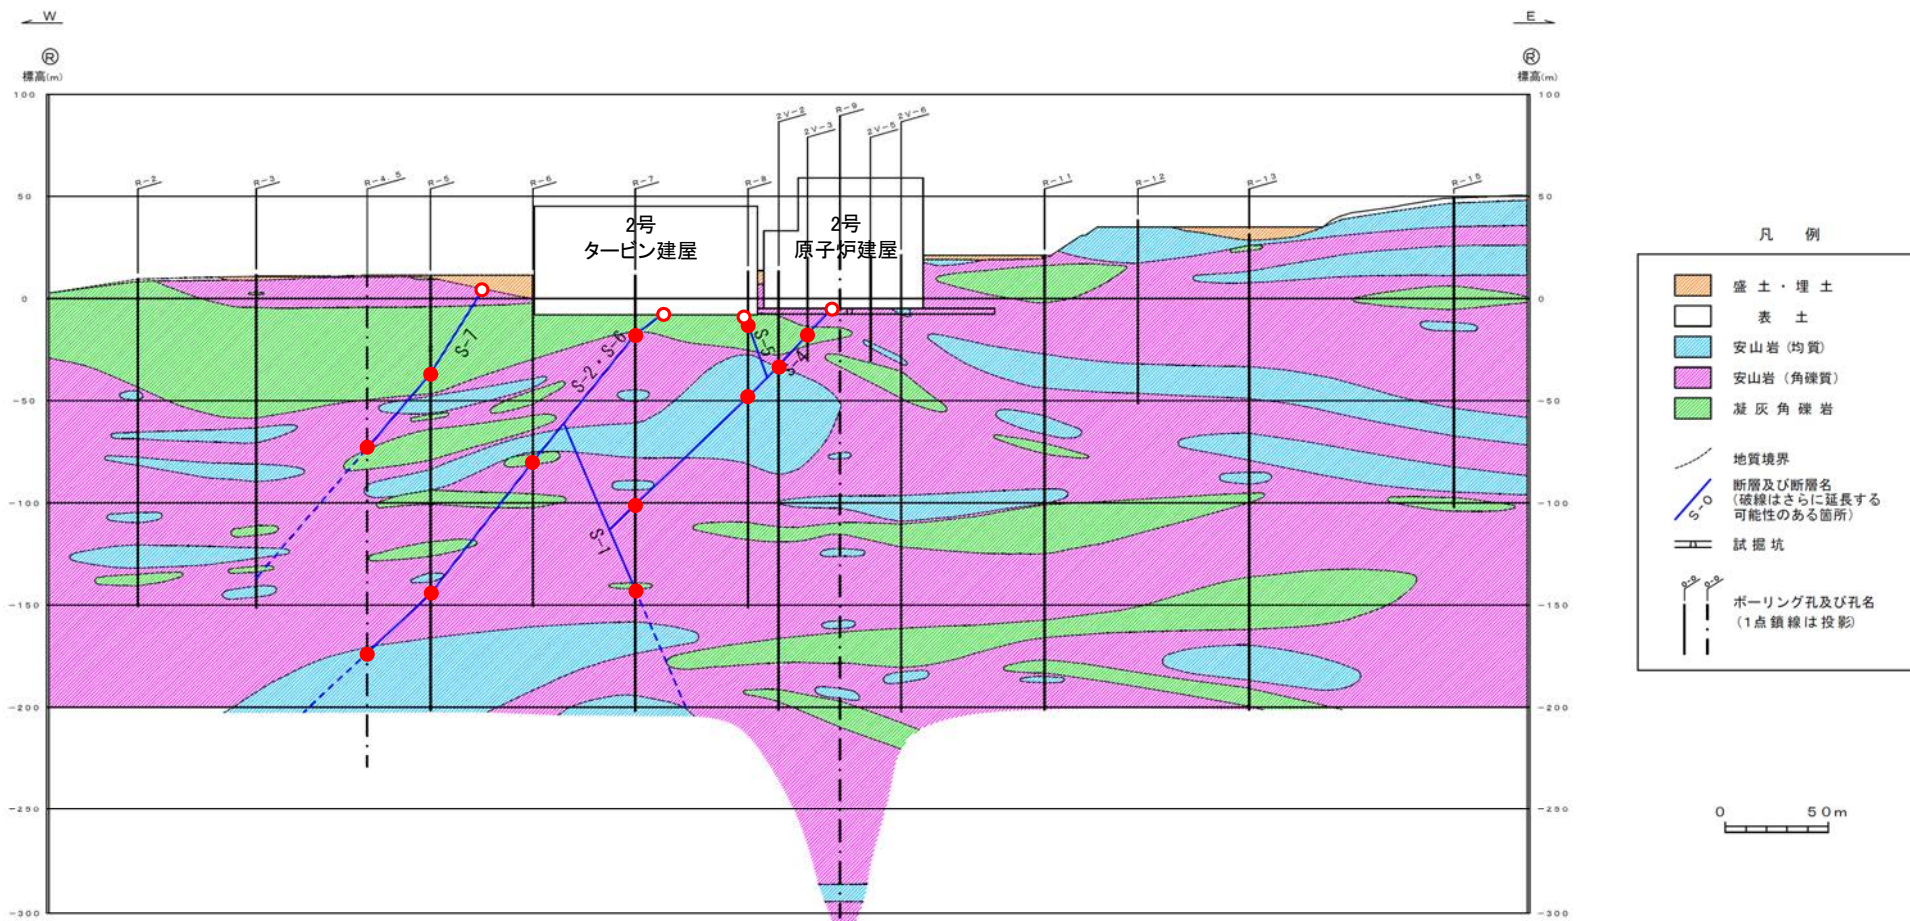
地質鉛直断面図 (R-R' 断面)

- 露頭での破砕部確認位置
- ボーリングでの破砕部確認位置

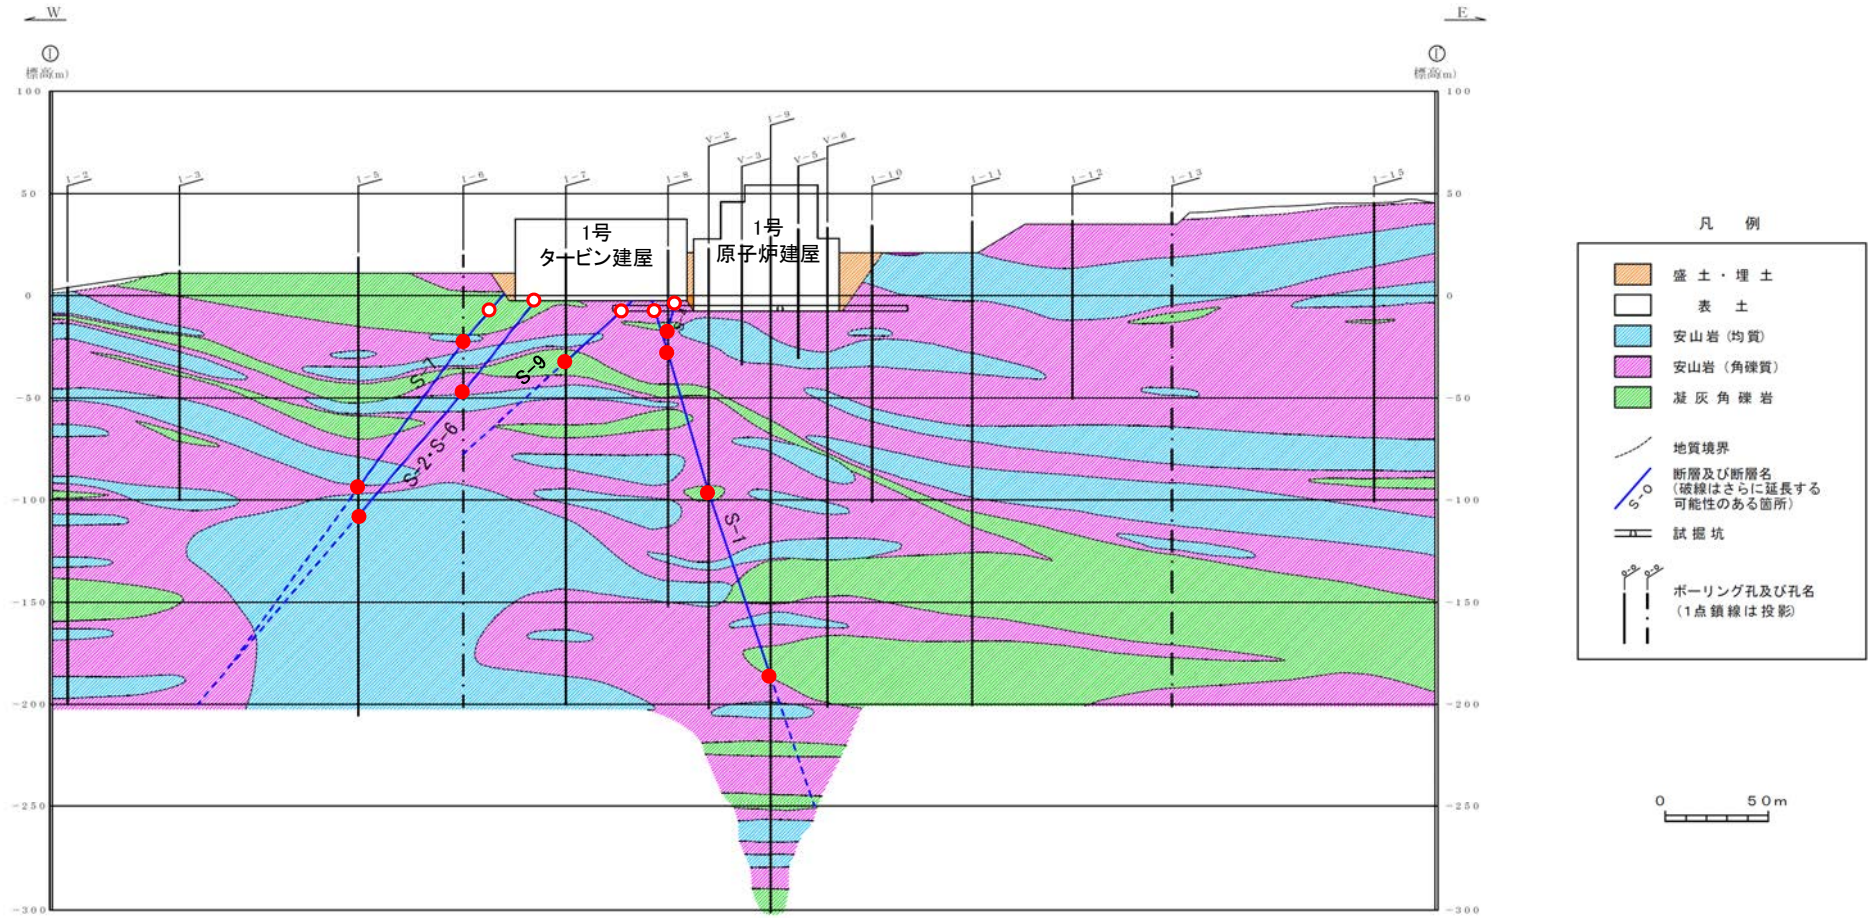
地質鉛直断面図 (I-I' 断面)

- 露頭での破砕部確認位置
- ボーリングでの破砕部確認位置

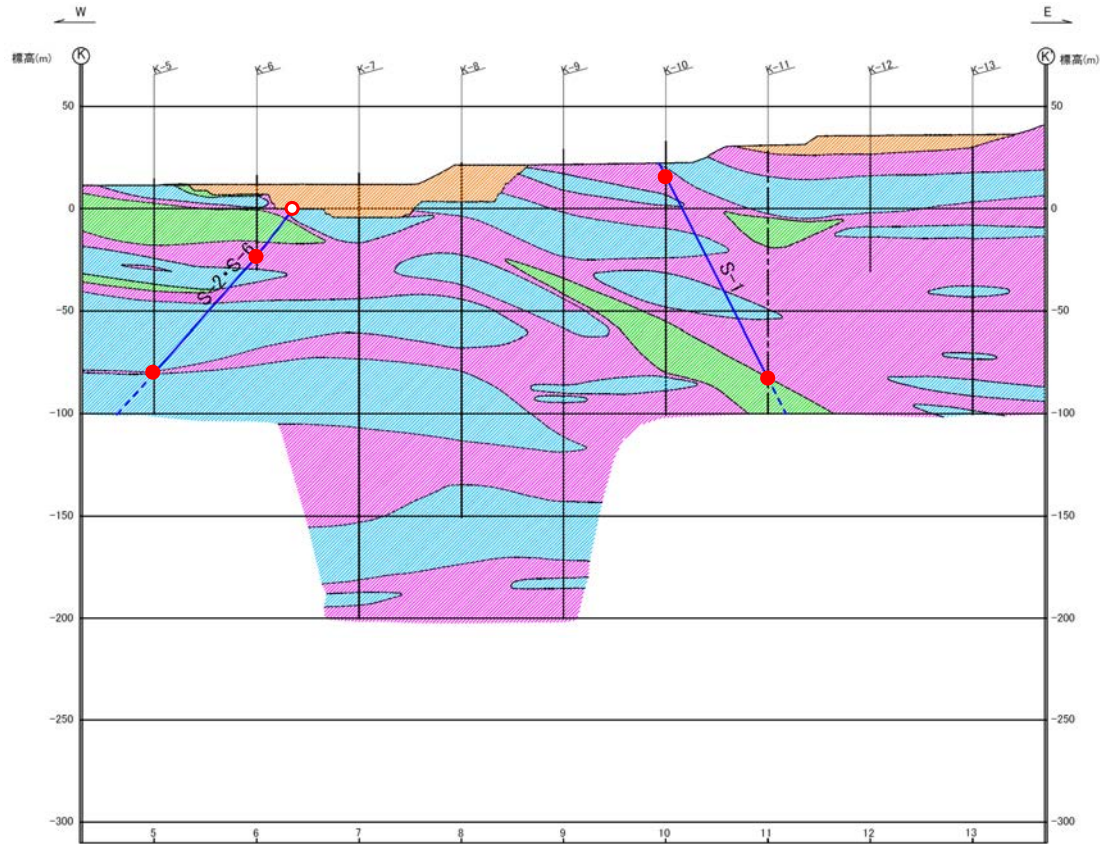
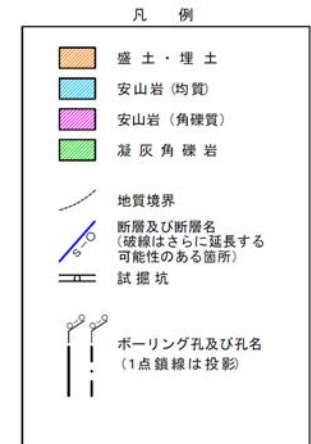
地質鉛直断面図(K-K'断面)

- 露頭での破砕部確認位置
- ボーリングでの破砕部確認位置

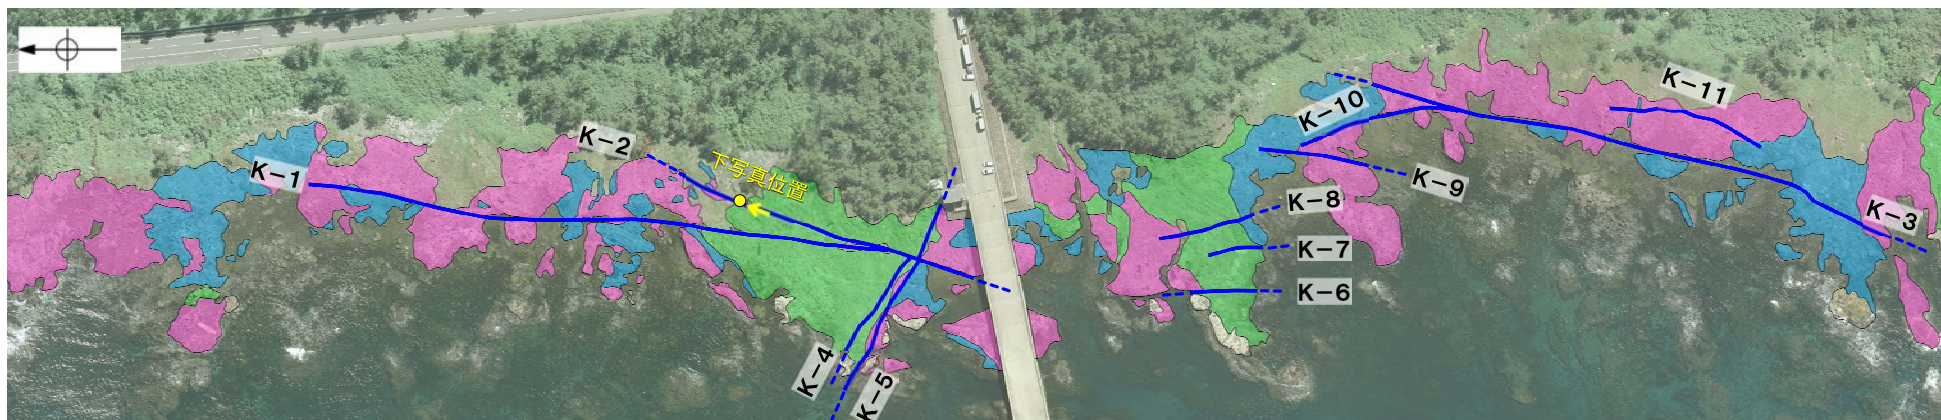
地質図(地表面)

- K-1~K-11の分布について、以下に示す。
- 各断層の破碎部の性状については、データ集2-3参照。

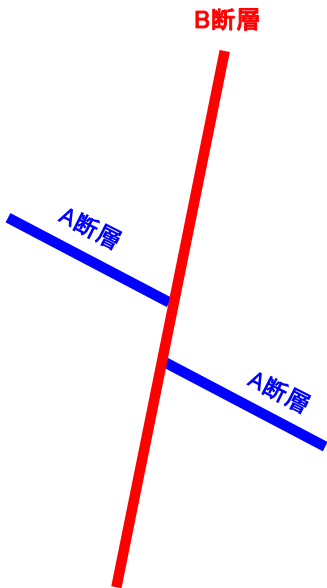
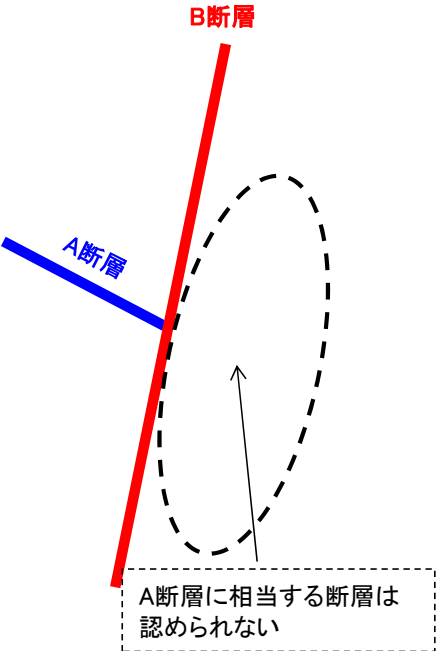
「A断層はB断層に切られている」としたもの	「A断層はB断層を越えて連続しない」としたもの

<p>A断層がB断層を境にずれている。 ⇒B断層はA断層より活動が相対的に新しいと判断。</p>	<p>【位置関係】 ・平面的もしくは断面的に見て、A断層はB断層を越えて連続しない。</p> <p>【分布形状】 ・B断層はA断層との会合部付近で直線性を有しており、A断層の運動に伴う影響はみられない。 ・A断層はB断層に対して交差角<math>20^{\circ}</math>以上*で会合する。</p> <p>【破砕部の幅】 ・A断層の破砕部の幅は、B断層との会合部付近にかけて小さくなる傾向(末端部の特徴を示す傾向)はみられない。 ⇒以上のことを総合的に確認した上で、B断層はA断層より活動が相対的に新しいと判断。</p> <p><small>※ 吉岡ほか(2005)によれば、「2つの断層間に<math>20^{\circ}</math>以上の急激な走向変化がある場合には、別の活動セグメントとする」としていることから、A断層とB断層の交差角<math>20^{\circ}</math>未満の場合、両断層が同一の活動セグメントで分岐の可能性があると考えられる。</small></p>

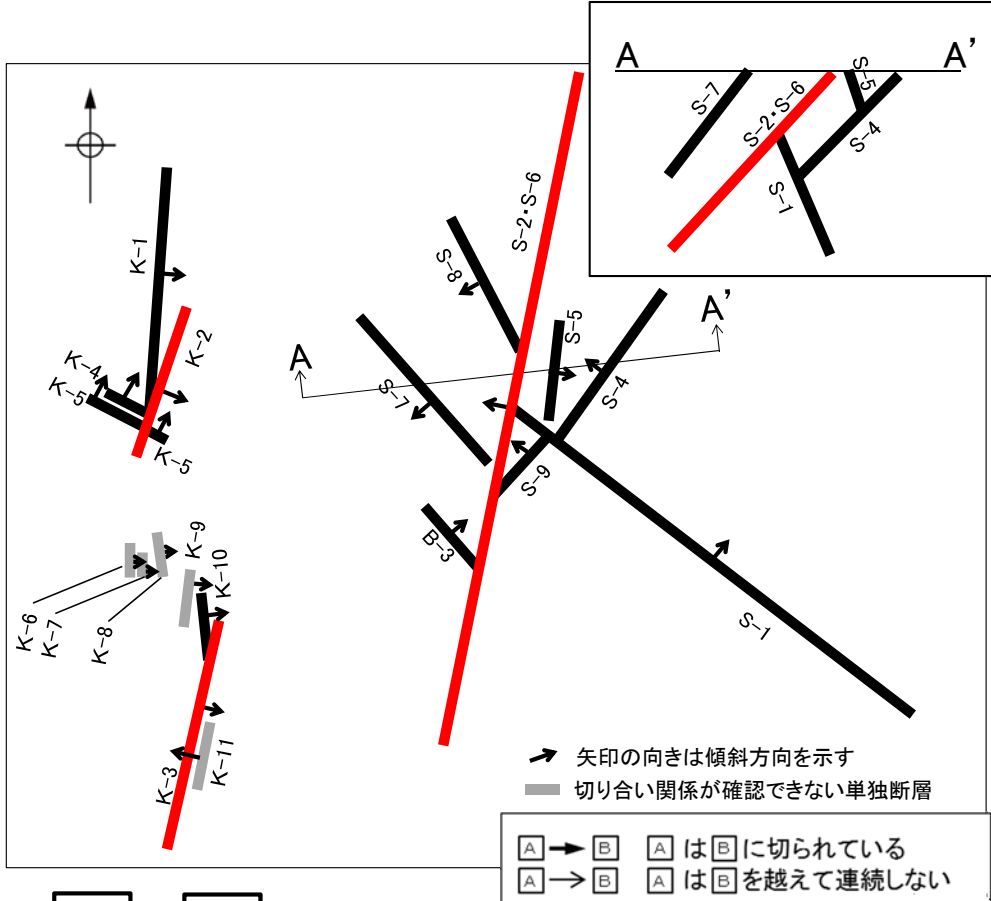
■評価対象断層を選定するため、切り合い関係の検討を行い、新旧関係を確認した結果について以下に示す。また、断層の切り合い関係から選定した断層について、選定の妥当性を検討するため、破碎部の幅についても確認を行った。

- 陸域ではS-2・S-6, 海岸部ではK-2, K-3がいずれの断層にも切られていない。
- また、いずれの断層にも切られていないS-2・S-6(陸域)及びK-2, K-3(海岸部)の破碎部の幅が相対的に大きい。

- 敷地内断層のうち、いずれの断層にも切られていないことから相対的に活動が新しく、断層規模も大きいと判断されるS-2・S-6(陸域)及びK-2, K-3(海岸部)を活動性評価の代表(評価対象断層)として選定する。

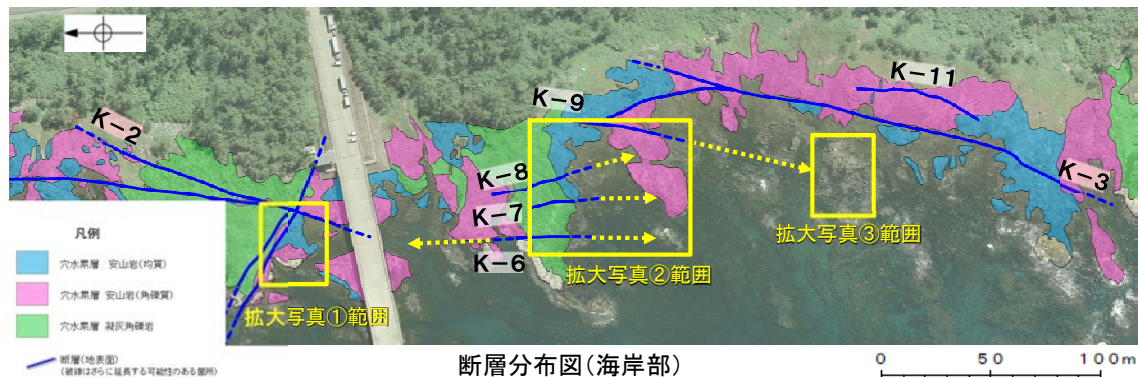
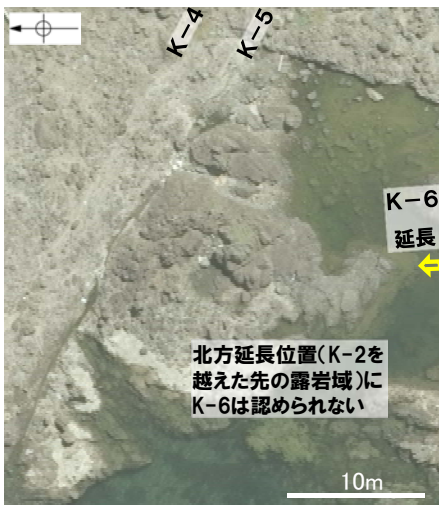
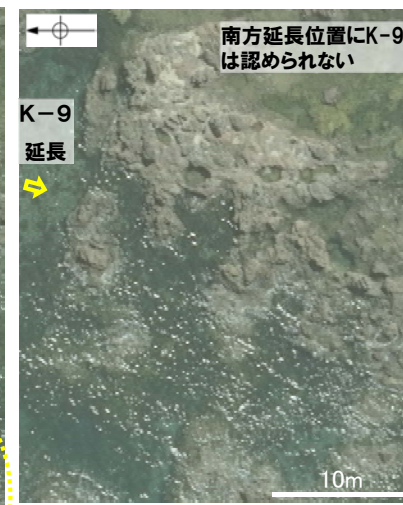
拡大写真①  
K-6の北方延長付近の状況

拡大写真②  
K-6, K-7, K-8の南方延長付近の状況

拡大写真③  
K-9の南方延長付近の状況

- 海岸部の断層はいずれも固結した破碎部からなり性状は類似する(詳細は、データ集2-3参照)。
- K-6, K-7, K-8, K-9, K-11はいずれも海岸部に位置し, 近傍に分布するほぼ同走向のK-2, K-3に比べて断層規模(長さや破碎部の幅)が小さい。
