志賀原子力発電所2号炉  
敷地の地質・地質構造について

【コメント回答】

平成29年3月10日  
北陸電力株式会社

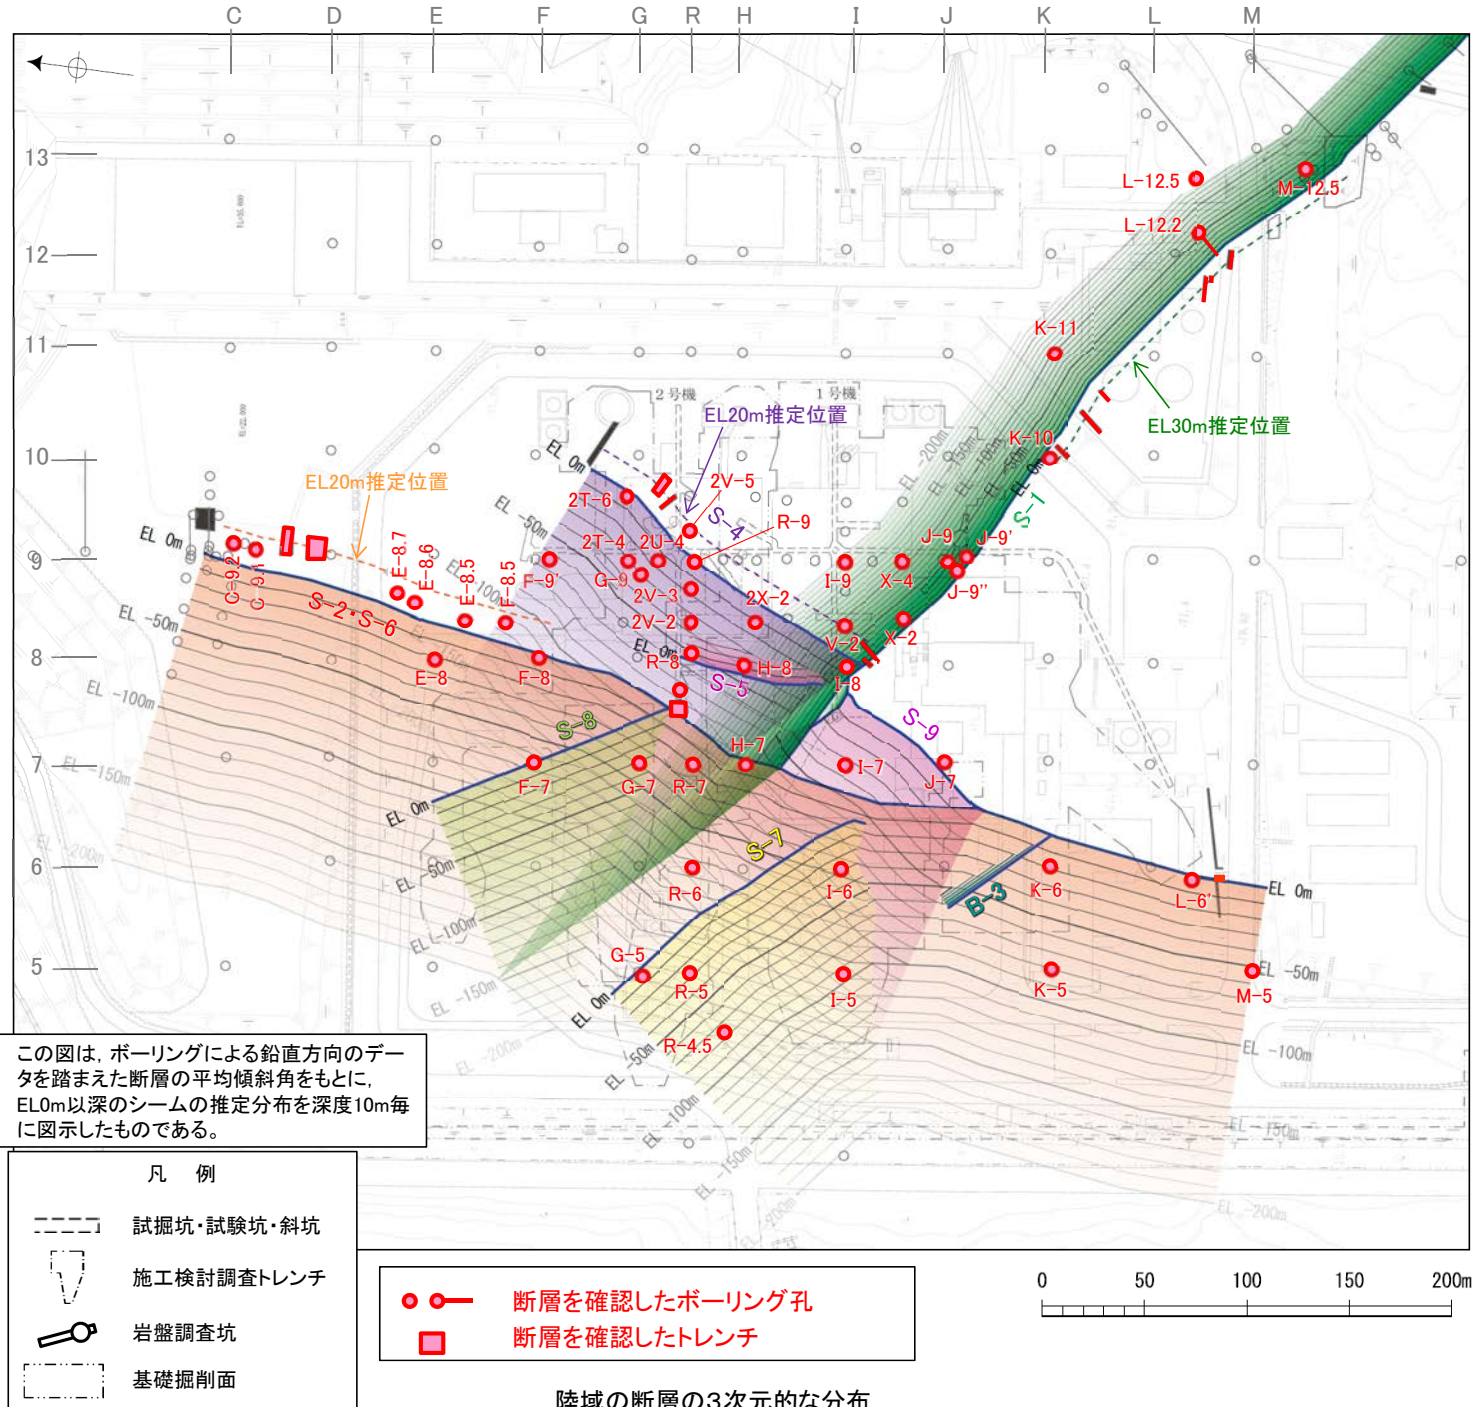
■基礎掘削面やトレンチによる水平方向のデータに加え、ボーリングによる鉛直方向のデータを踏まえて断層の3次元的な分布図を作成し、断層の切り合い関係を用いた新旧検討を実施した。

● 基礎掘削面・トレンチデータに加え、深部方向のボーリングデータを考慮し、断層の切り合い関係を用いた新旧検討の結果について、以降に示す。

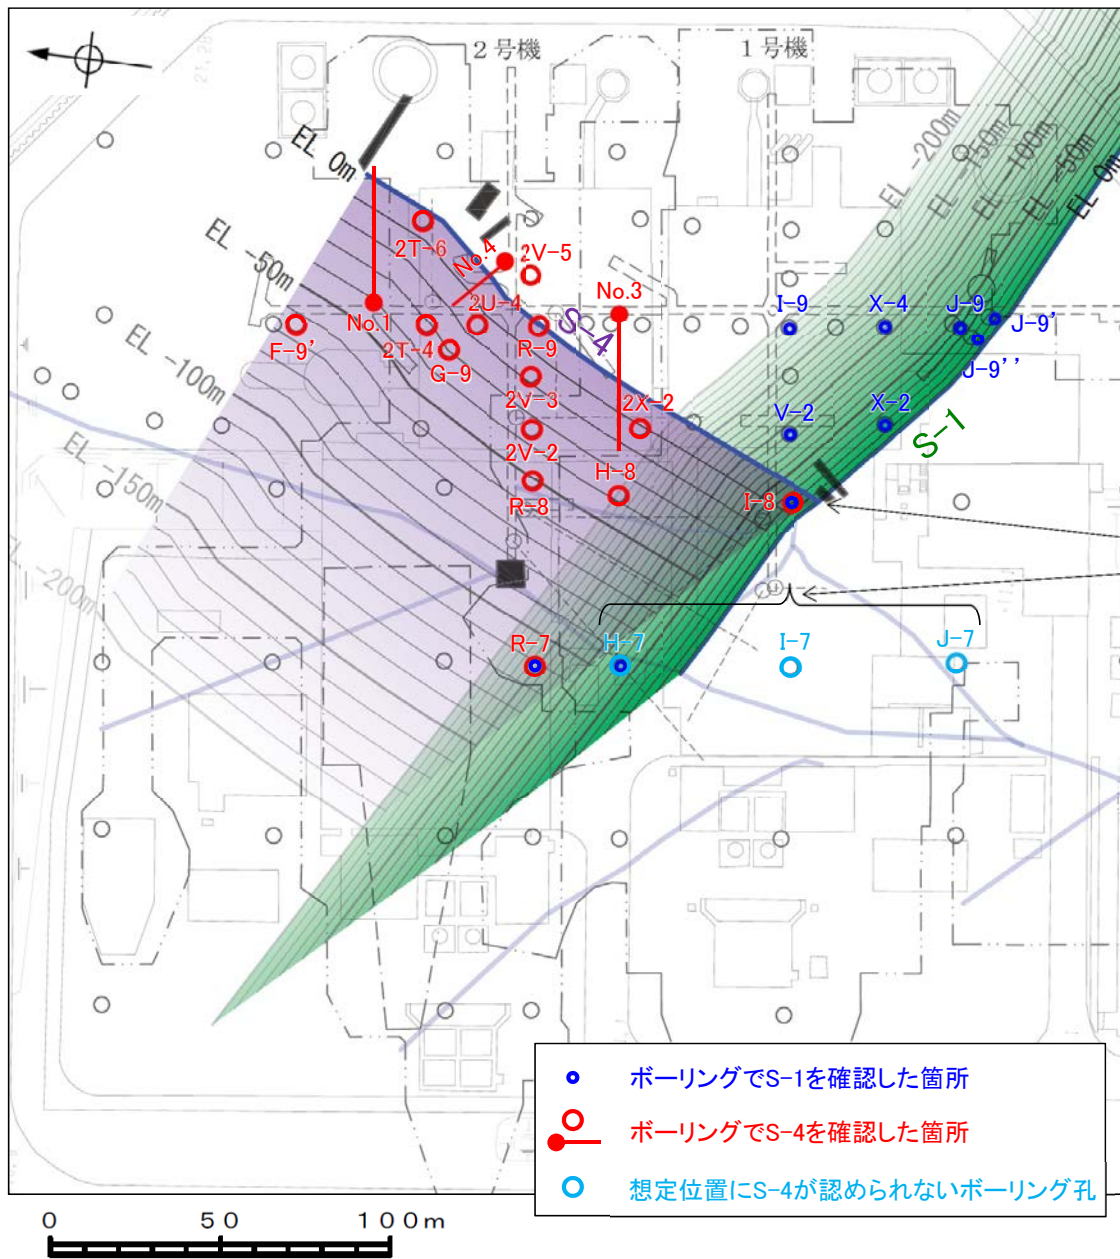
- ボーリングでS-1を確認した箇所
- ボーリングでS-4を確認した箇所
- 想定位置にS-4が認められないボーリング孔

- 【位置関係】**
- ・平面的に見て、S-4はS-1を越えて連続しない。(P40)
  - ・断面的に見て、S-4はS-1の南西側に認められず、北東側にのみ認められる。(P41)
- 【分布形状】**
- ・S-1はS-4との会合部付近で直線性を有しており、S-4の運動に伴う影響はみられない。(P42)
  - ・S-4(N29° E)はS-1(N60° W)に対してほぼ直交(交差角89°)に会合している。(P22)
- 【破碎部の幅】**
- ・S-4は、S-1との会合部付近においても数cmの破碎部の幅を有し、断層末端の特徴を示す傾向はみられない。(上表, P41)
  - ・S-4の破碎部の幅(平均8cm)よりも、S-1の破碎部の幅(平均14cm)の方が大きい。(P35)

- ・S-4はS-1を越えて連続せず、S-1との会合部付近では、破碎部の幅が断層末端の特徴を示す傾向はみられず、S-1もS-4の運動に伴う影響はみられないことから、S-4がS-1よりも後に活動しているとは考えがたい。
- ・また、両断層はほぼ直交に会合していることから、S-4がS-1の分岐とは考えがたい。
- ・したがって、S-4はS-1に切られていると解釈することは合理的であることから、S-1の活動はS-4よりも新しいと判断される。

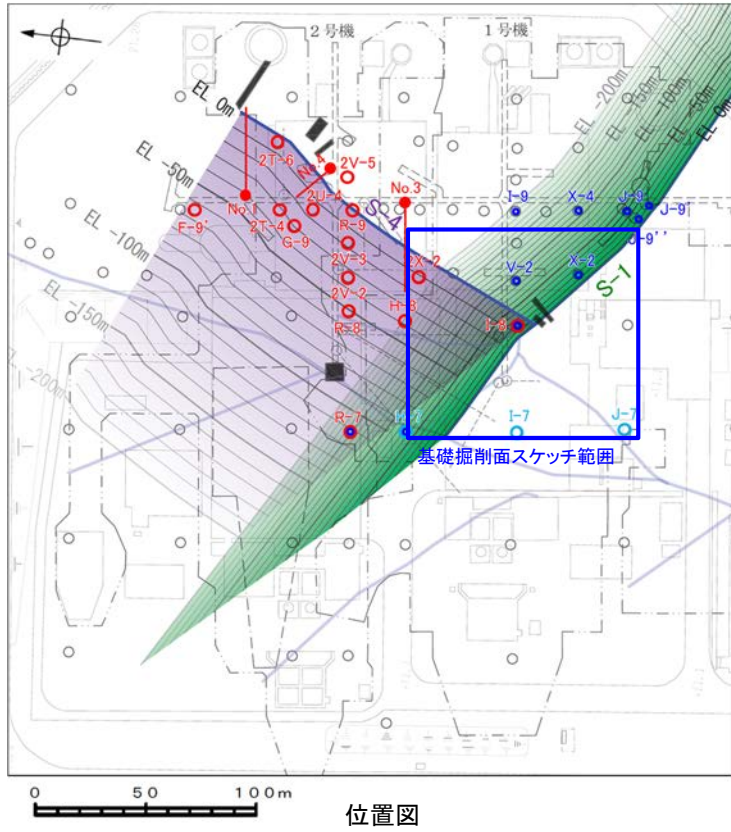
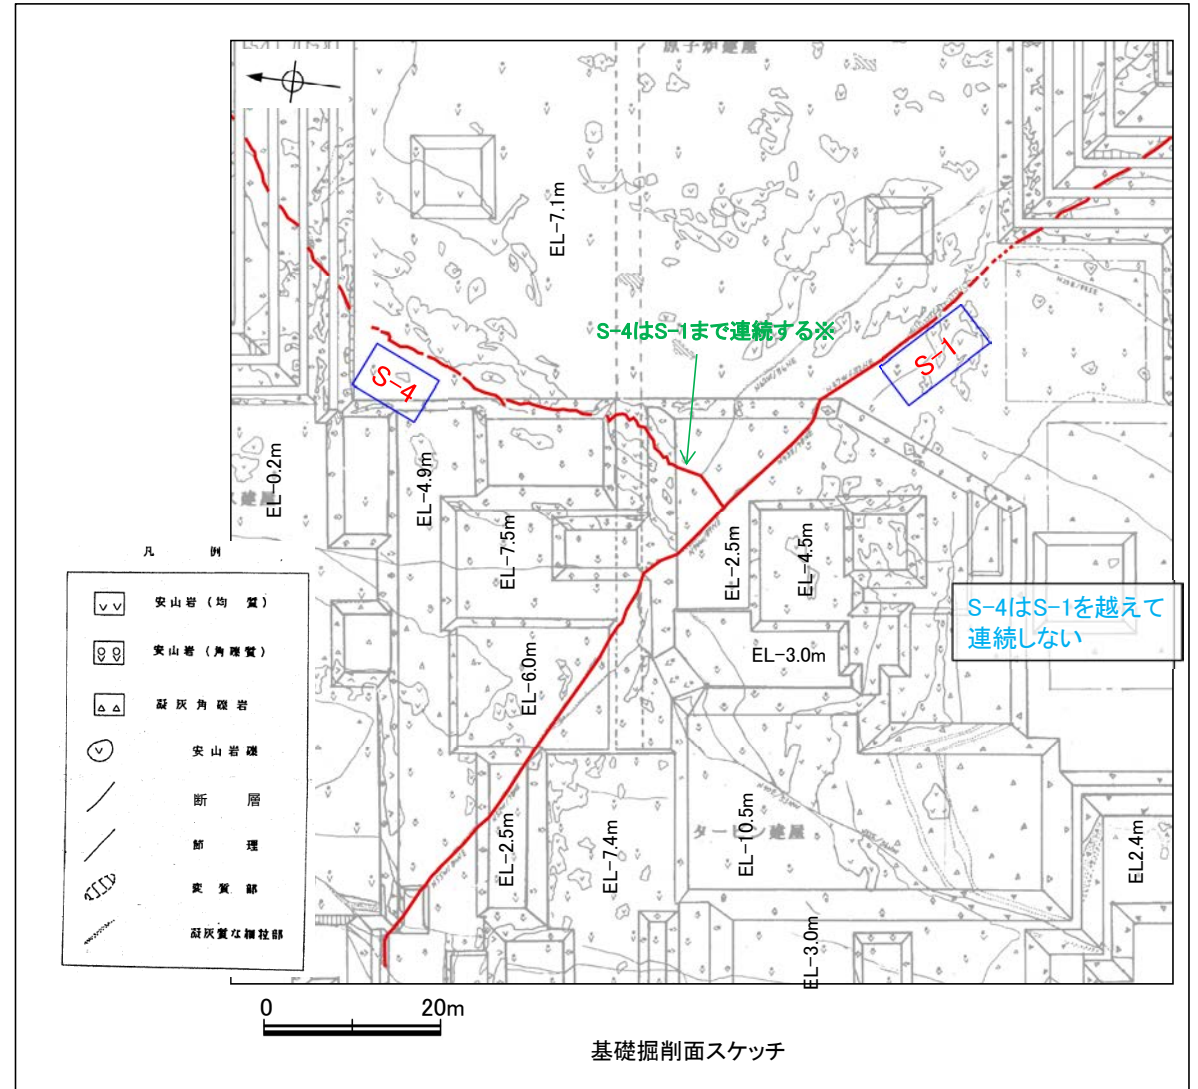
※ S-4の南西端について、固結した破碎部にも着目したことに伴い、再評価を行った。詳細については、P75, 76参照。

- 基礎掘削面において、S-4はS-1を越えて連続しない。

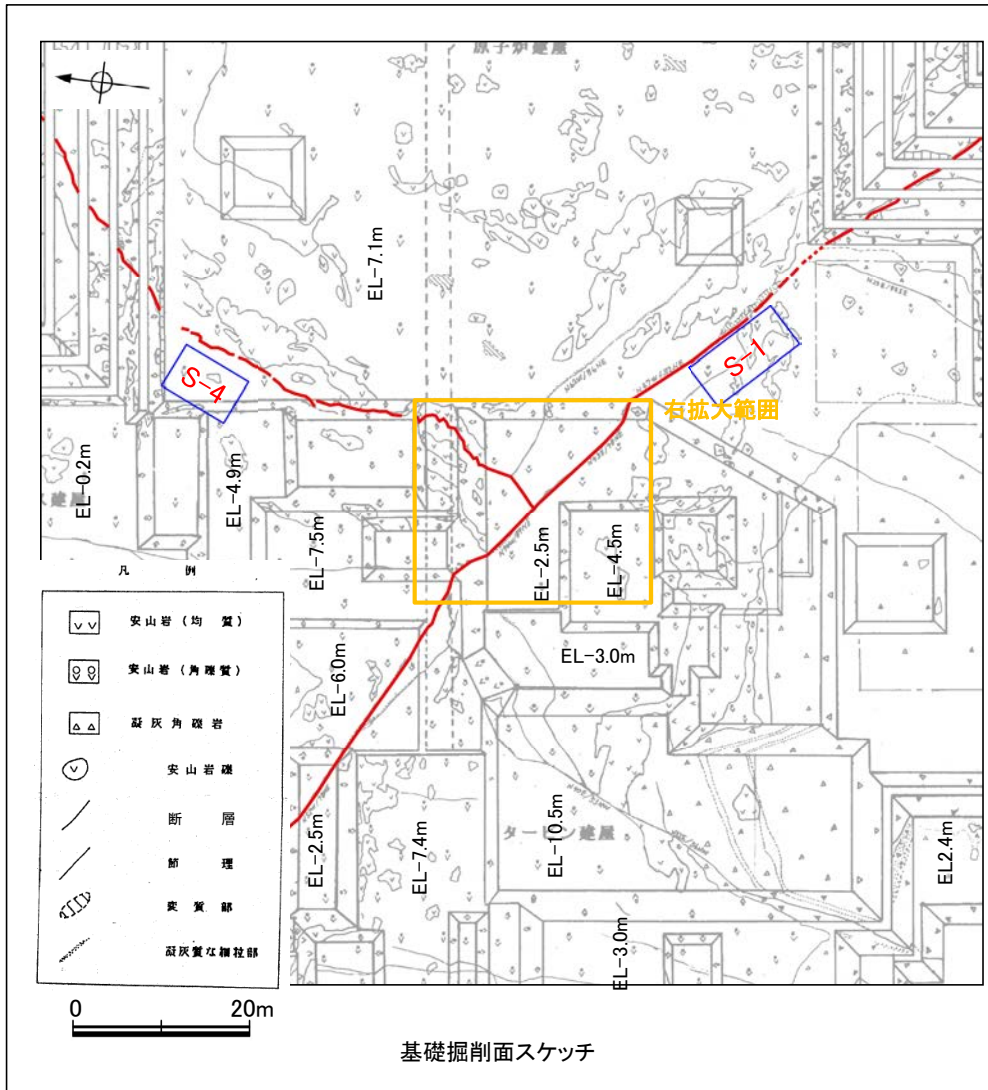
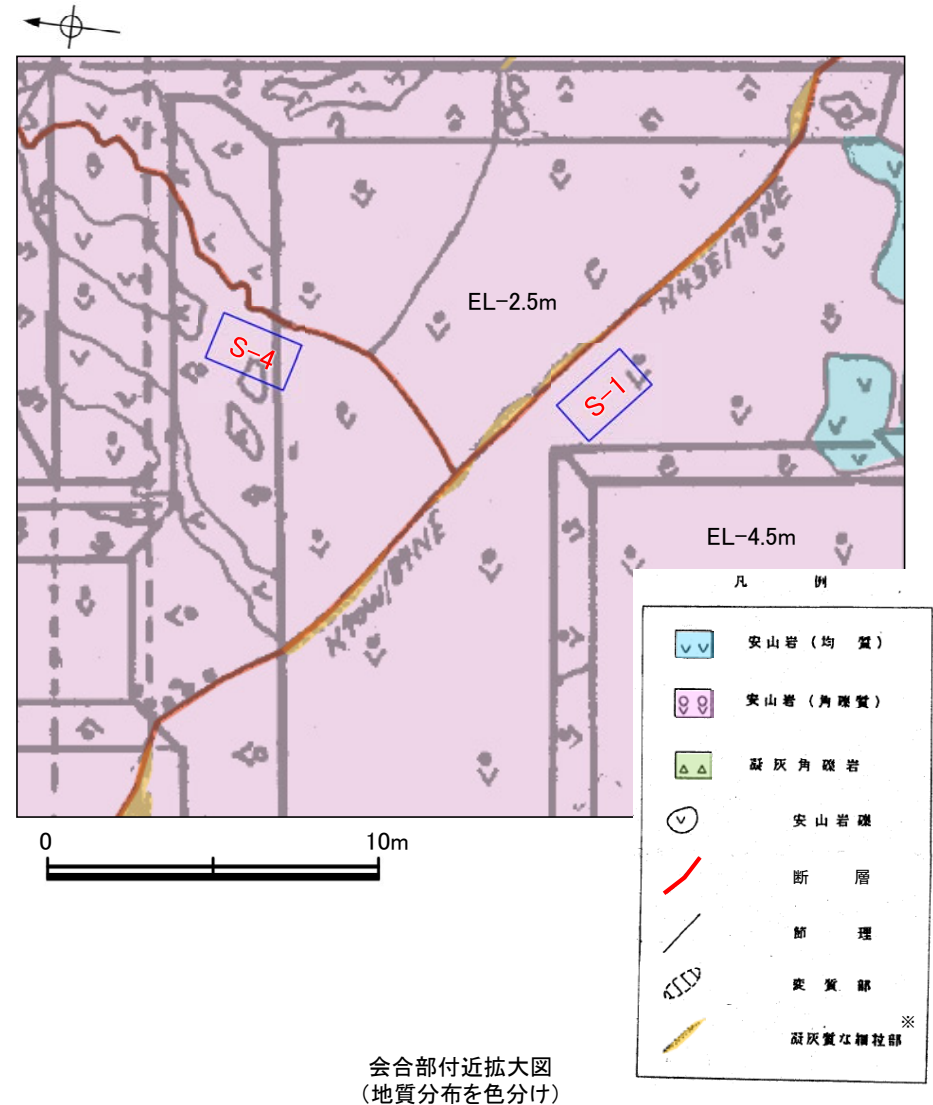
※スケッチ時の記載用語。  
「固結した粘土・砂状破砕部」に対応する。

•S-1は、S-4との会合部付近で直線性を有しており、S-4の運動に伴う影響はみられない。

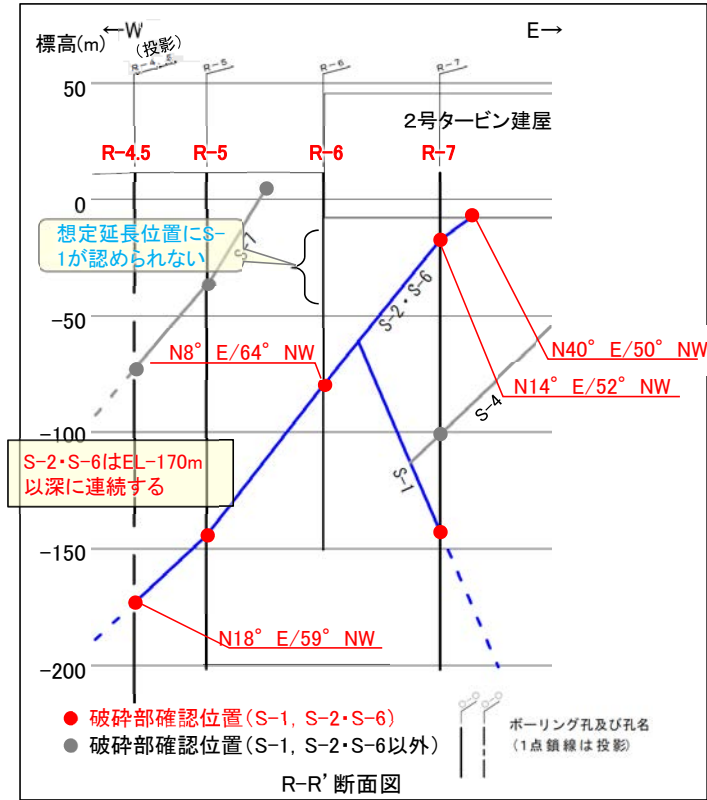
R-R' 断面図

- ・S-1の破碎部の幅は、S-2・S-6との会合部付近にかけて小さくなる傾向(断層末端の特徴を示す傾向)はみられない。(左表, P45)
- ・S-1の破碎部の幅(平均14cm)よりも、S-2・S-6の破碎部の幅(平均26cm)の方が大きい。(P35)

- ・S-1はS-2・S-6を越えて連続せず、S-2・S-6との会合部付近では、破碎部の幅が断層末端の特徴を示す傾向はみられず、S-2・S-6もS-1の運動に伴う影響はみられないことから、S-1がS-2・S-6よりも後に活動しているとは考えがたい。
- ・また、両断層は交差角20°以上(71°)で会合していることから、S-1がS-2・S-6の分岐とは考えがたい。
- ・したがって、S-1はS-2・S-6に切られていると解釈することは合理的であることから、S-2・S-6の活動はS-1よりも新しいと判断される。

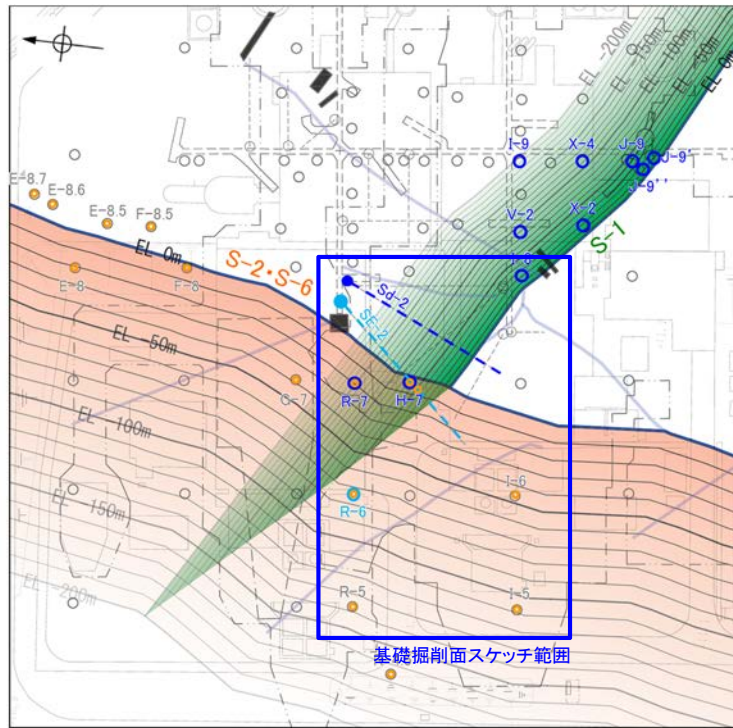
位置図

- 基礎掘削面において、S-1は、S-2・S-6を越えて北西方に連続しない。
- SE-2孔において、S-1の延長部に破砕部は認められない。

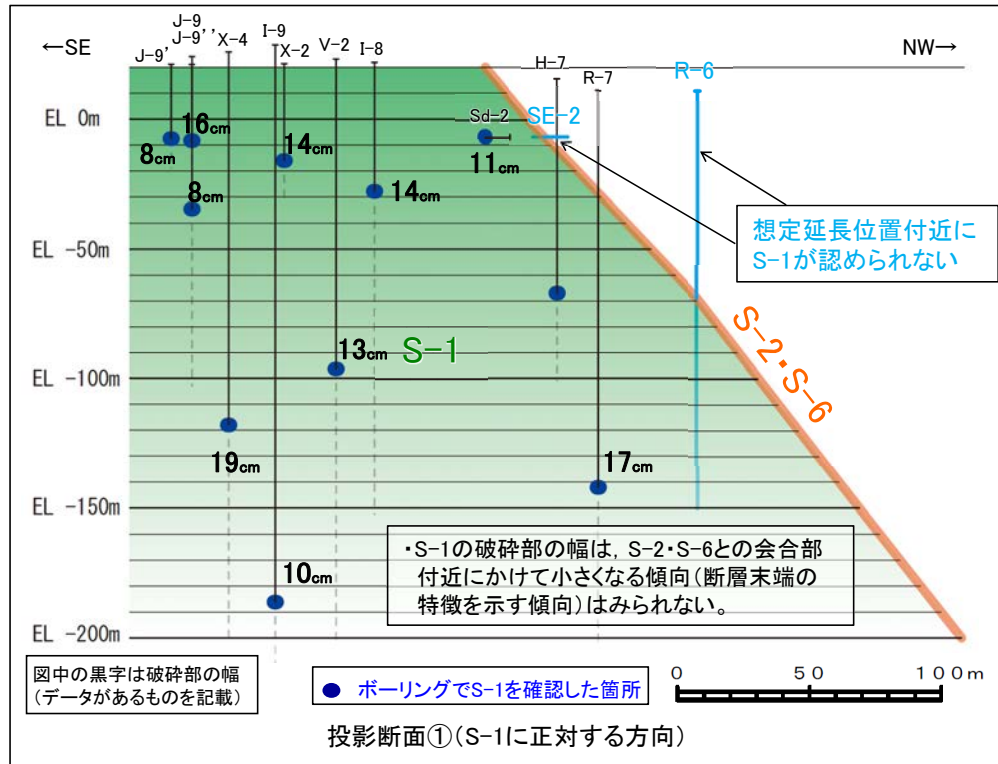
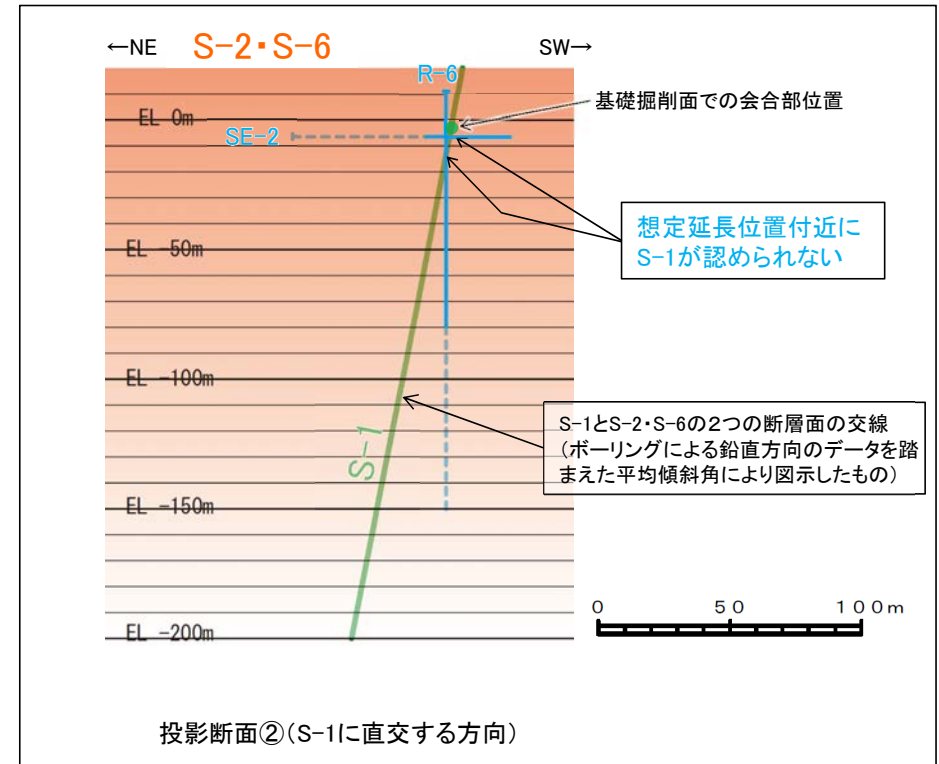
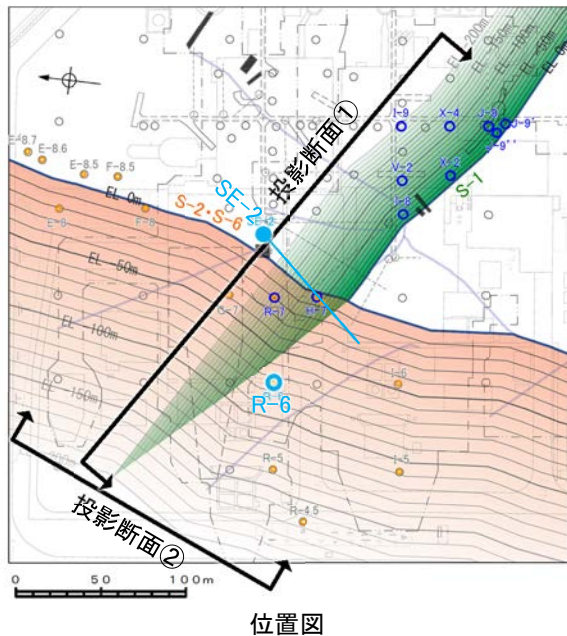
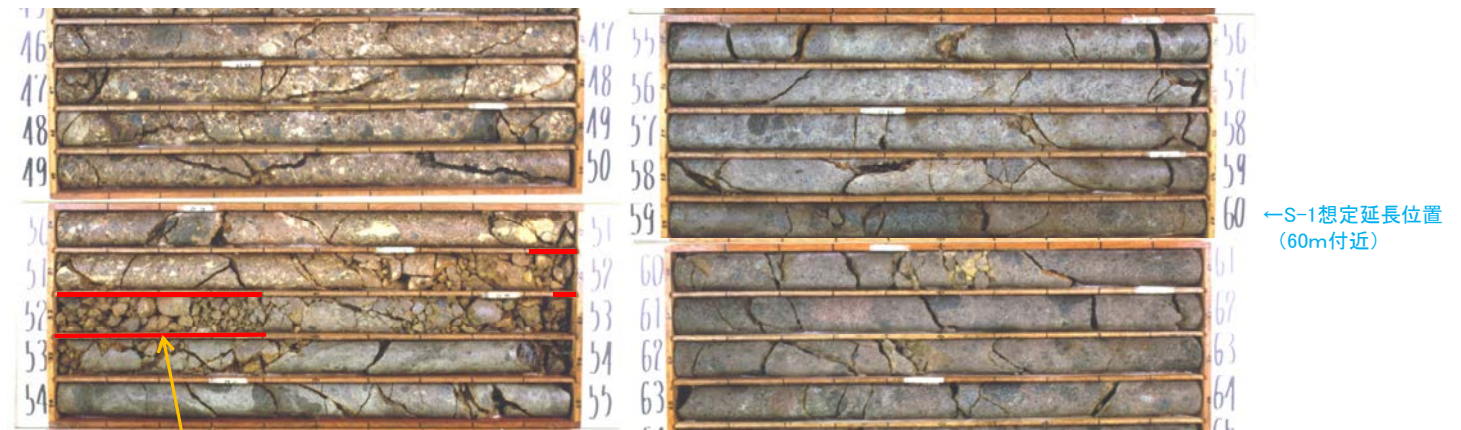
S-2・S-6(52.18m付近)

- S-2・S-6は、S-1との会合部付近で、概ね直線的に分布し、S-1の運動に伴う影響はみられない(同一標高に補正して断層トレースを示した図は次頁参照)。
- S-1の固結した粘土・砂状破碎部(図中黄色着色部)は、S-2・S-6を越えて連続しない。

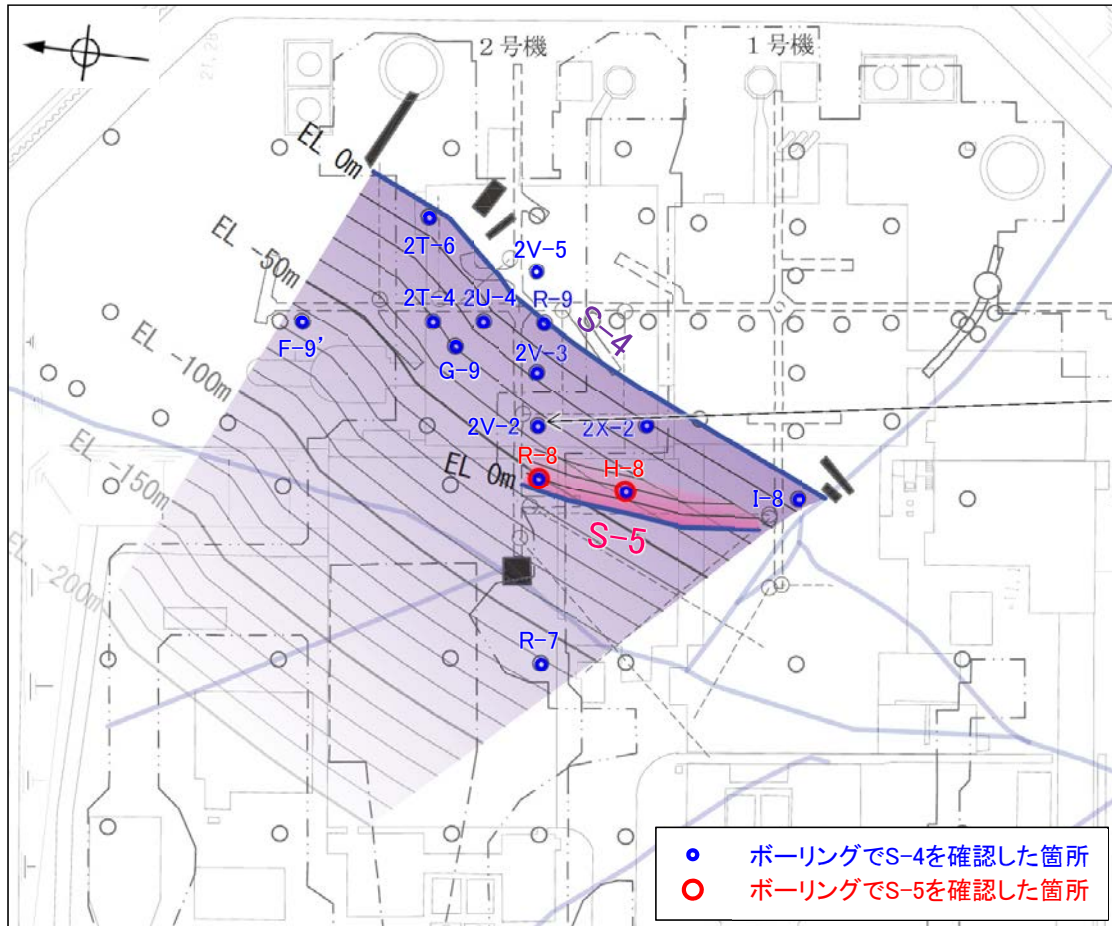
【位置関係】  
・断面的に見て、S-5はS-4の東側に認められず、西側にのみ認められる。(P49)

【破砕部の幅】  
・S-5の破砕部の幅(平均2cm)よりも、S-4の破砕部の幅(平均8cm)の方が大きい。(P35)

- ・S-5は、地下深部でS-4を越えて連続しない。
- ・したがって、S-5はS-4に切られており、S-4の活動はS-5よりも新しいと判断される。
- ・また、S-5はS-4の分岐と解釈することもでき、その場合でも、長さ及び破砕部の幅の点から、S-4はS-5を代表できると判断される。

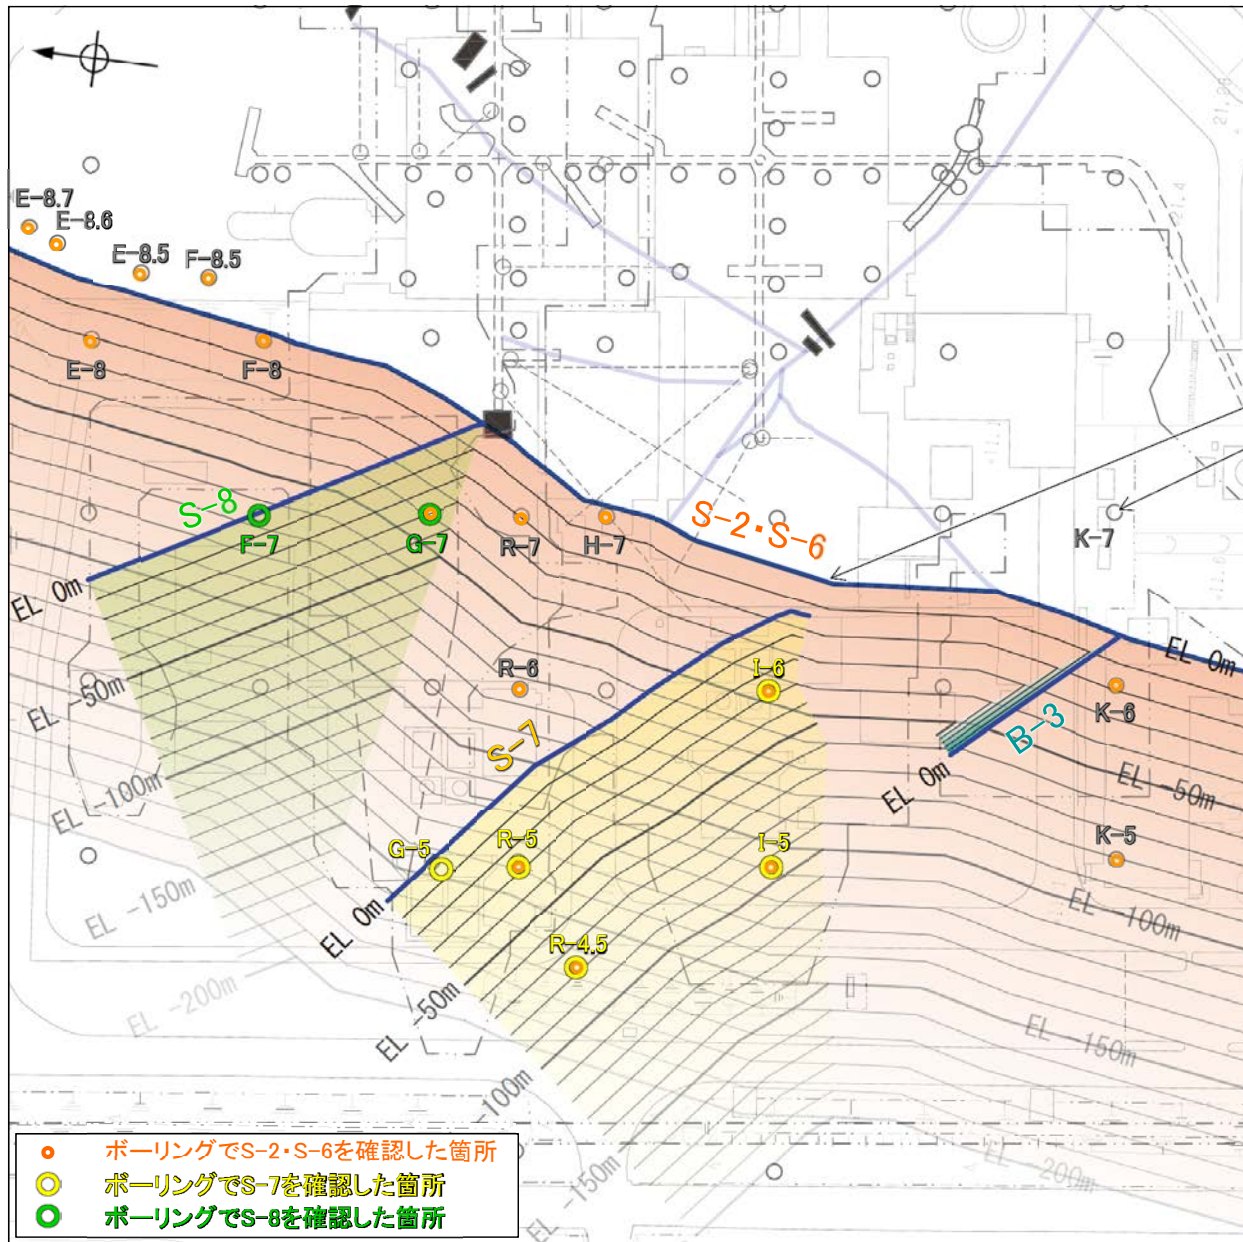
- 【位置関係】**
- ・平面的に見て、S-7はS-2・S-6を越えて連続しない。(P51)
  - ・断面的に見て、S-7はS-2・S-6の南東側に認められず、北西側にのみ認められる。(P52)
- 【分布形状】**
- ・S-7(N41° W)はS-2・S-6(N11° E)に対して交差角52° で分布している。(P22)
- 【破碎部の幅】**
- ・S-7の破碎部の幅は、S-2・S-6との会合部付近にかけて小さくなる傾向(断層末端の特徴を示す傾向)はみられない。(上表, P52)
  - ・S-7の破碎部の幅(平均9cm)よりも、S-2・S-6の破碎部の幅(平均26cm)の方が大きい。(P35)

- ・S-7はS-2・S-6を越えて連続せず、S-2・S-6との会合部付近では、破碎部の幅が断層末端の特徴を示す傾向はみられないことから、S-7がS-2・S-6よりも後に活動しているとは考えがたい。
- ・また、両断層は交差角20° 以上(52° )で会合していることから、S-7がS-2・S-6の分岐とは考えがたい。
- ・したがって、S-7はS-2・S-6に切られていると解釈することは合理的であることから、S-2・S-6の活動はS-7よりも新しいと判断される。

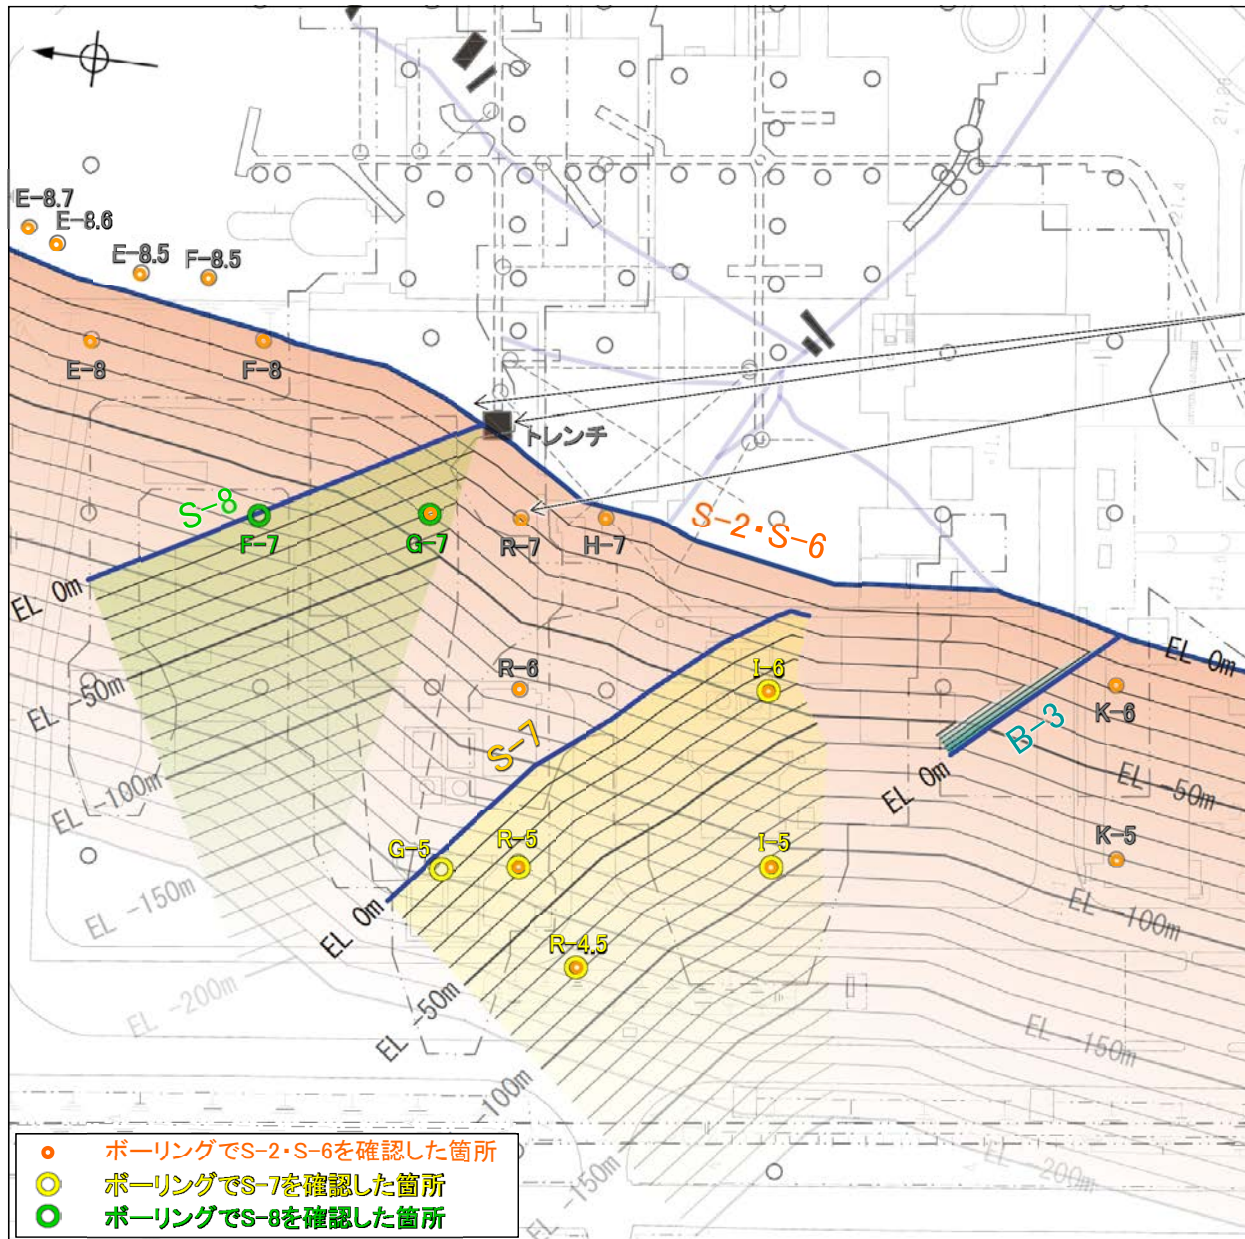
- ・平面的に見て、基礎掘削面及びトレンチにおいて、S-8はS-2・S-6を越えて連続しない。(P54, 56)
- ・断面的に見て、S-8はS-2・S-6の南東側に認められず、北西側に認められる。(P55)

- ・S-8の破砕部の幅は、S-2・S-6との会合部付近にかけて小さくなる傾向(断層末端の特徴を示す傾向)はみられない。(P55)
- ・S-8の破砕部の幅(平均16cm)よりも、S-2・S-6の破砕部の幅(平均26cm)の方が大きい。(P35)

- ・S-8はS-2・S-6を越えて連続せず、S-2・S-6との会合部付近では、破砕部の幅が断層末端の特徴を示す傾向はみられず、S-2・S-6もS-8の運動に伴う影響はみられないことから、S-8がS-2・S-6よりも後に活動しているとは考えがたい。
- ・また、両断層は交差角20°以上(39°)で会合していることから、S-8がS-2・S-6の分岐とは考えがたい。
- ・したがって、S-8はS-2・S-6に切られていると解釈することは合理的であることから、S-2・S-6の活動はS-8よりも新しいと判断される。

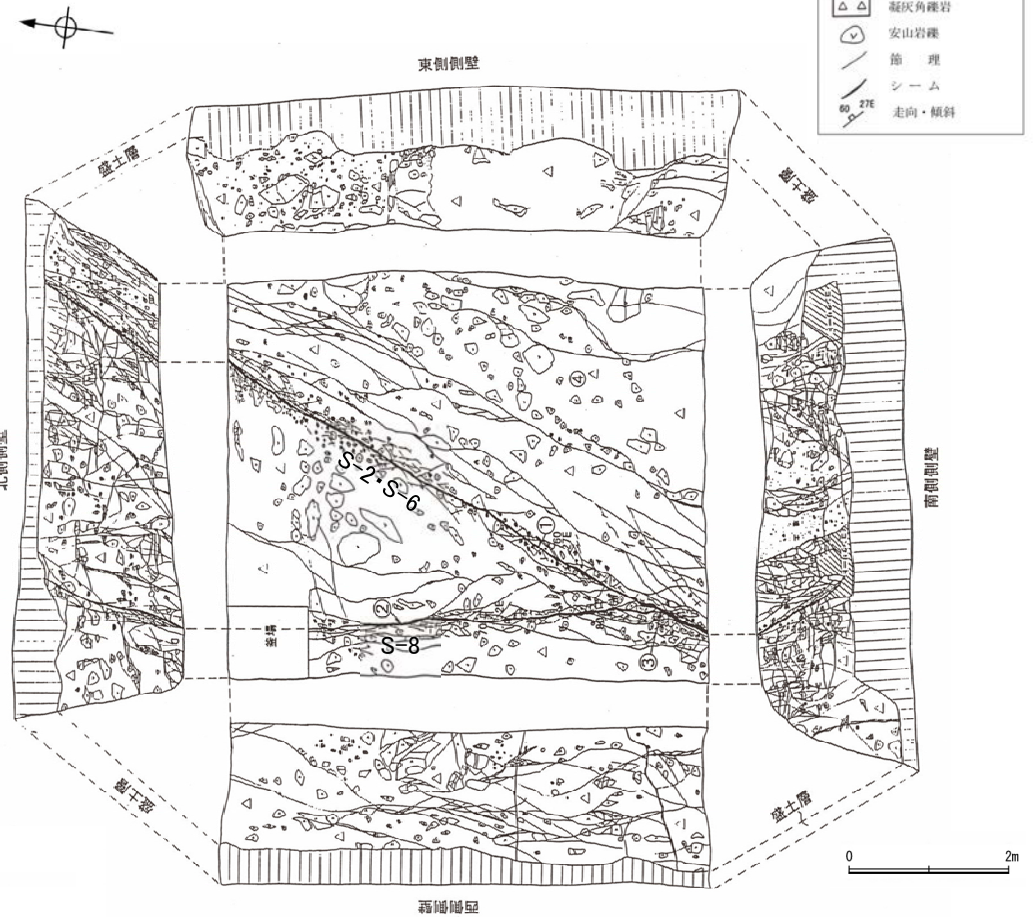
トレンチ写真(展開図)

トレンチにおいて、S-8はS-2・S-6を越えて連続しない。

- ① S-2・S-6  
厚さ0.5~5cmの赤褐色ないし黄褐色岩片混じり粘土からなり、シーム※1に接する面の一部には鏡肌・条線が認められる。  
走向・傾斜 N27° E/60° NW※2  
(※2: N19° E/60° NW(真北補正))  
比較的明瞭な面が直線的に連続している。
- ② S-8  
厚さ0.5~1cmの暗赤褐色ないし黄褐色岩片混じり粘土からなり、シーム※1に接する面の一部には鏡肌・条線が認められる。  
走向・傾斜 N2° E~N6° W/70° ~80° W※3  
(※3: N6° W~N14° W/70° ~80° W(真北補正))
- ③ S-2・S-6とS-8の会合部  
S-8はS-2・S-6に近づくにつれて、その走向方向がS-2・S-6の方向に近似するようになり、やがてはS-2・S-6に収束する。
- ④ 凝灰角礫岩  
硬質礫の分布は少なく、全体的にやや軟質である。構成粒径は5~10cm大のものが多く、シーム※1に沿って幅1m程で全体に赤褐色を帯び、シーム※1にほぼ平行な節理が認められやや軟質である。部分的に黄白色礫が認められる。

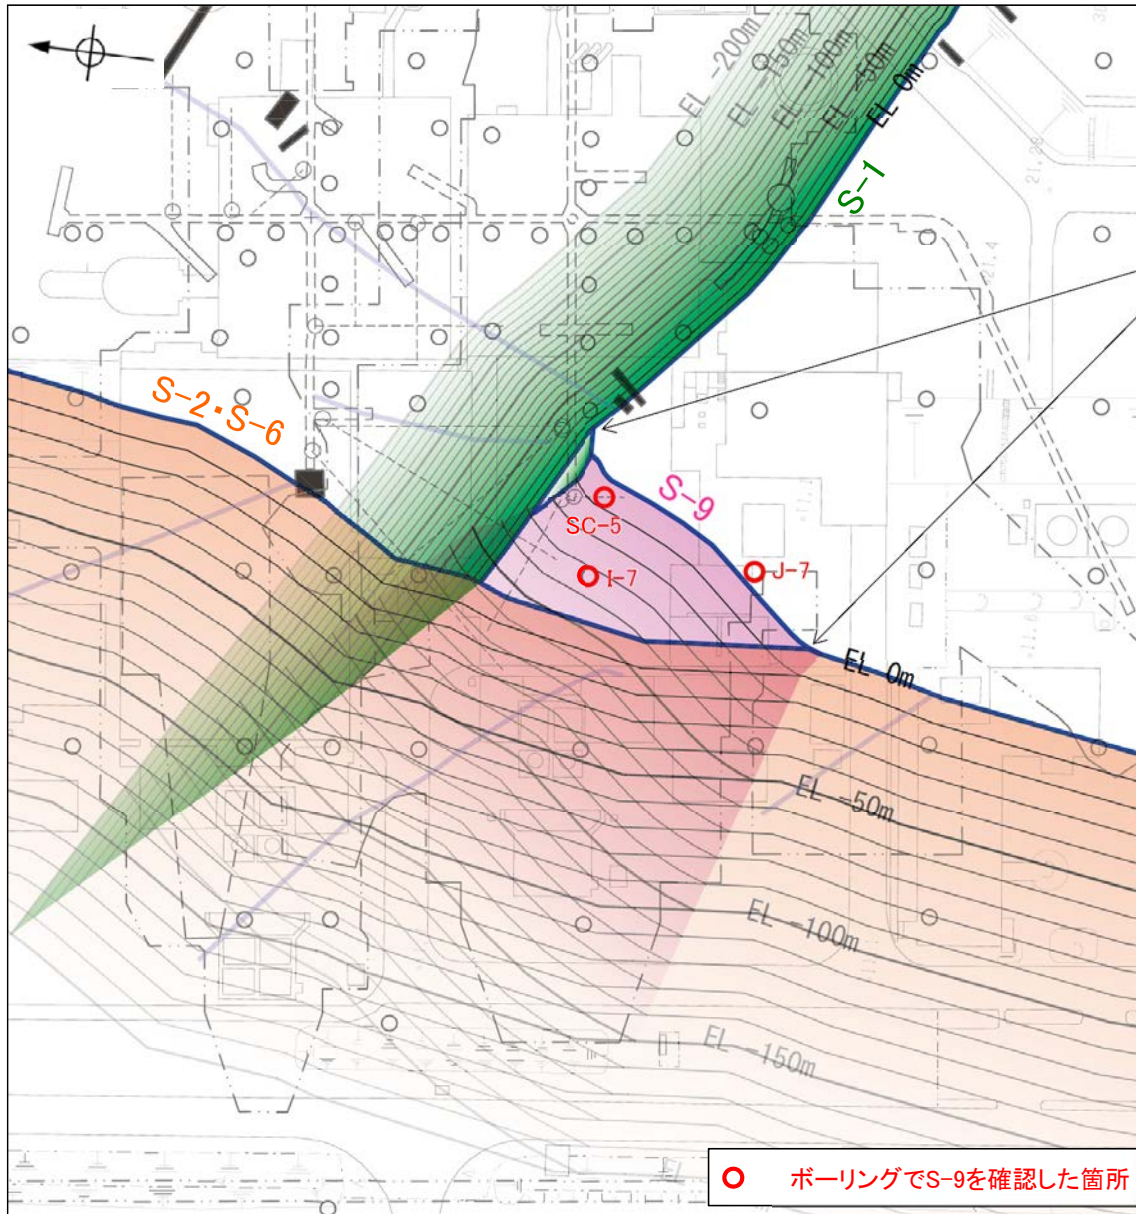
**【位置関係】**  
 ・平面的に見て、S-9はS-1及びS-2・S-6を越えて連続しない。(P59, 60)

**【分布形状】**  
 ・S-9 (N35° E)はS-1 (N60° W)に対してほぼ直交(交差角85°)に会合している。(P22)  
 ・S-9(N35° E)はS-2・S-6(N11° E)に対して交差角24°で分布している。(P22)

**【破砕部の幅】**  
 ・S-9の破砕部の幅は、S-1及びS-2・S-6との会合部付近にかけて小さくなる傾向(末端部の特徴を示す傾向)は見られない。(上表)  
 ・S-9の破砕部の幅(平均11cm)よりも、S-1の破砕部の幅(平均14cm)、S-2・S-6の破砕部の幅(平均26cm)の方が大きい。(P35)

**(S-9とS-1の関係)**  
 ・S-9はS-1を越えて連続せず、S-1との会合部付近では、破砕部の幅が断層末端の特徴を示す傾向はみられないことから、S-9がS-1よりも後に活動しているとは考えがたい。  
 ・また、両断層はほぼ直交に会合していることから、S-9がS-1の分岐とは考えがたい。  
 ・したがって、S-9はS-1に切られていると解釈することは合理的であることから、S-1の活動はS-9よりも新しいと判断される。

**(S-9とS-2・S-6の関係)**  
 ・S-9はS-2・S-6を越えて連続せず、S-2・S-6との会合部付近では、破砕部の幅が断層末端の特徴を示す傾向はみられないことから、S-9がS-2・S-6よりも後に活動しているとは考えがたい。  
 ・また、両断層は交差角20°以上(24°)で会合していることから、S-9はS-2・S-6の分岐ではないと評価した。  
 ・したがって、S-9はS-2・S-6に切られており、S-2・S-6の活動はS-9よりも新しいと判断される。  
 ・ただし、S-9の走向に振れ幅があることを考慮するとS-2・S-6の分岐と解釈することもできるが、その場合でも長さ及び破砕部の幅の点から、S-2・S-6はS-9を代表できると判断される。

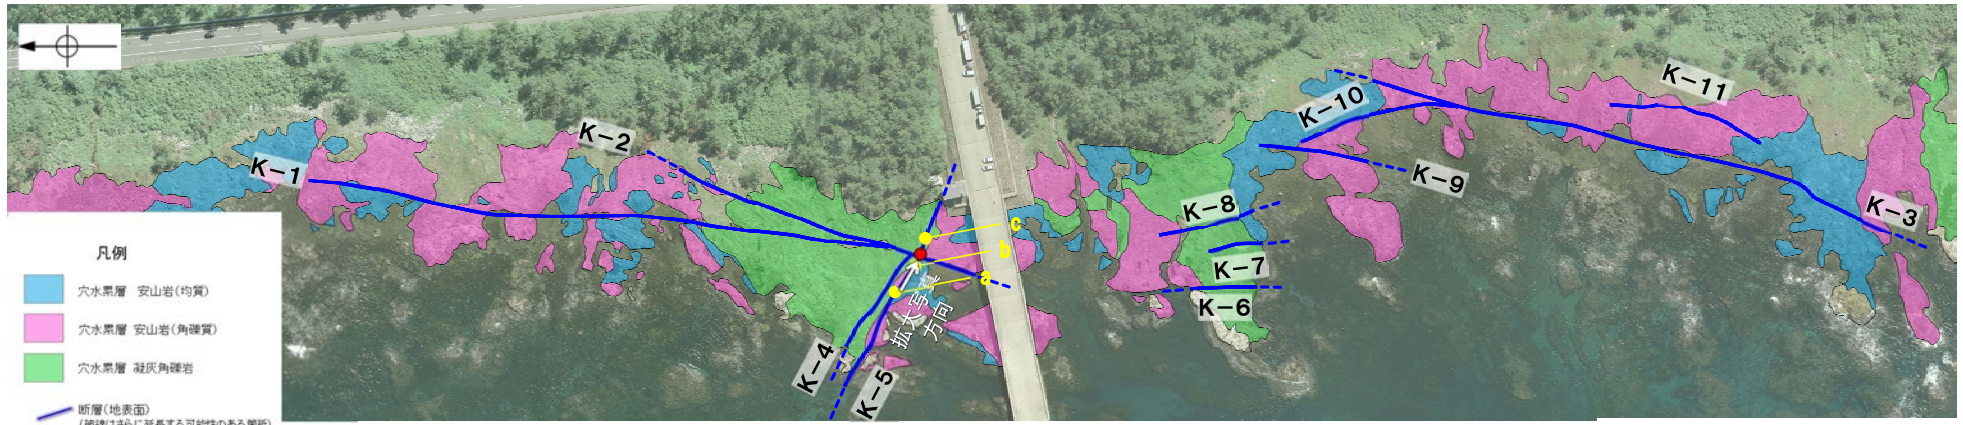
断層分布図(海岸部)

**【位置関係】**  
 ・K-5は、K-2を境に見かけ約20cmずれている。  
**【破碎部の幅】**  
 ・K-5の破碎部の幅(平均11cm)よりも、K-2の破碎部の幅(平均16cm)の方が大きい。(P35)

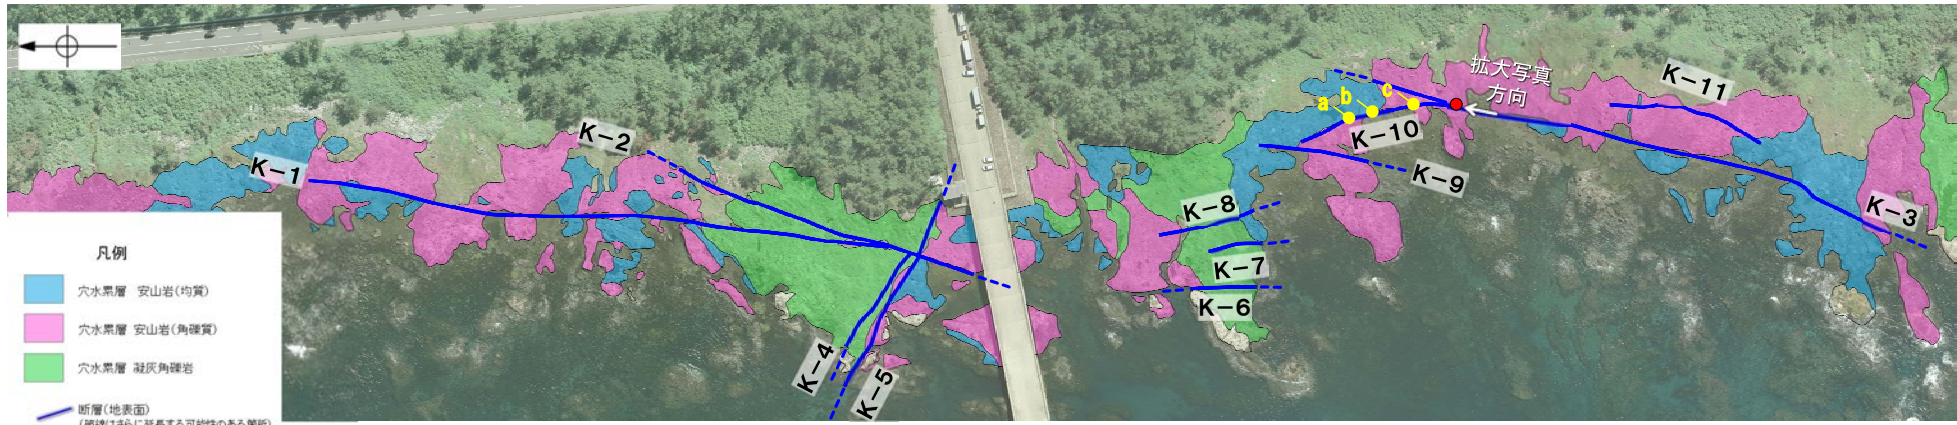
- ・K-10の破碎部の幅は、K-3との会合部付近にかけて小さくなる傾向(末端部の特徴を示す傾向)は見られない。
- ・K-10の破碎部の幅(平均9cm)よりも、K-3の破碎部の幅(平均15cm)の方が大きい。(P35)

- ・K-10はK-3を越えて連続せず、K-3との会合部付近では、破碎部の幅が断層末端の特徴を示す傾向はみられないことから、K-10がK-3よりも後に活動しているとは考えがたい。
- ・また、両断層は交差角20° 以上(32° )で会合していることから、K-10がK-3の分岐とは考えがたい。
- ・したがって、K-10はK-3に切られていると解釈することは合理的であることから、K-3の活動はK-10よりも新しいと判断される。

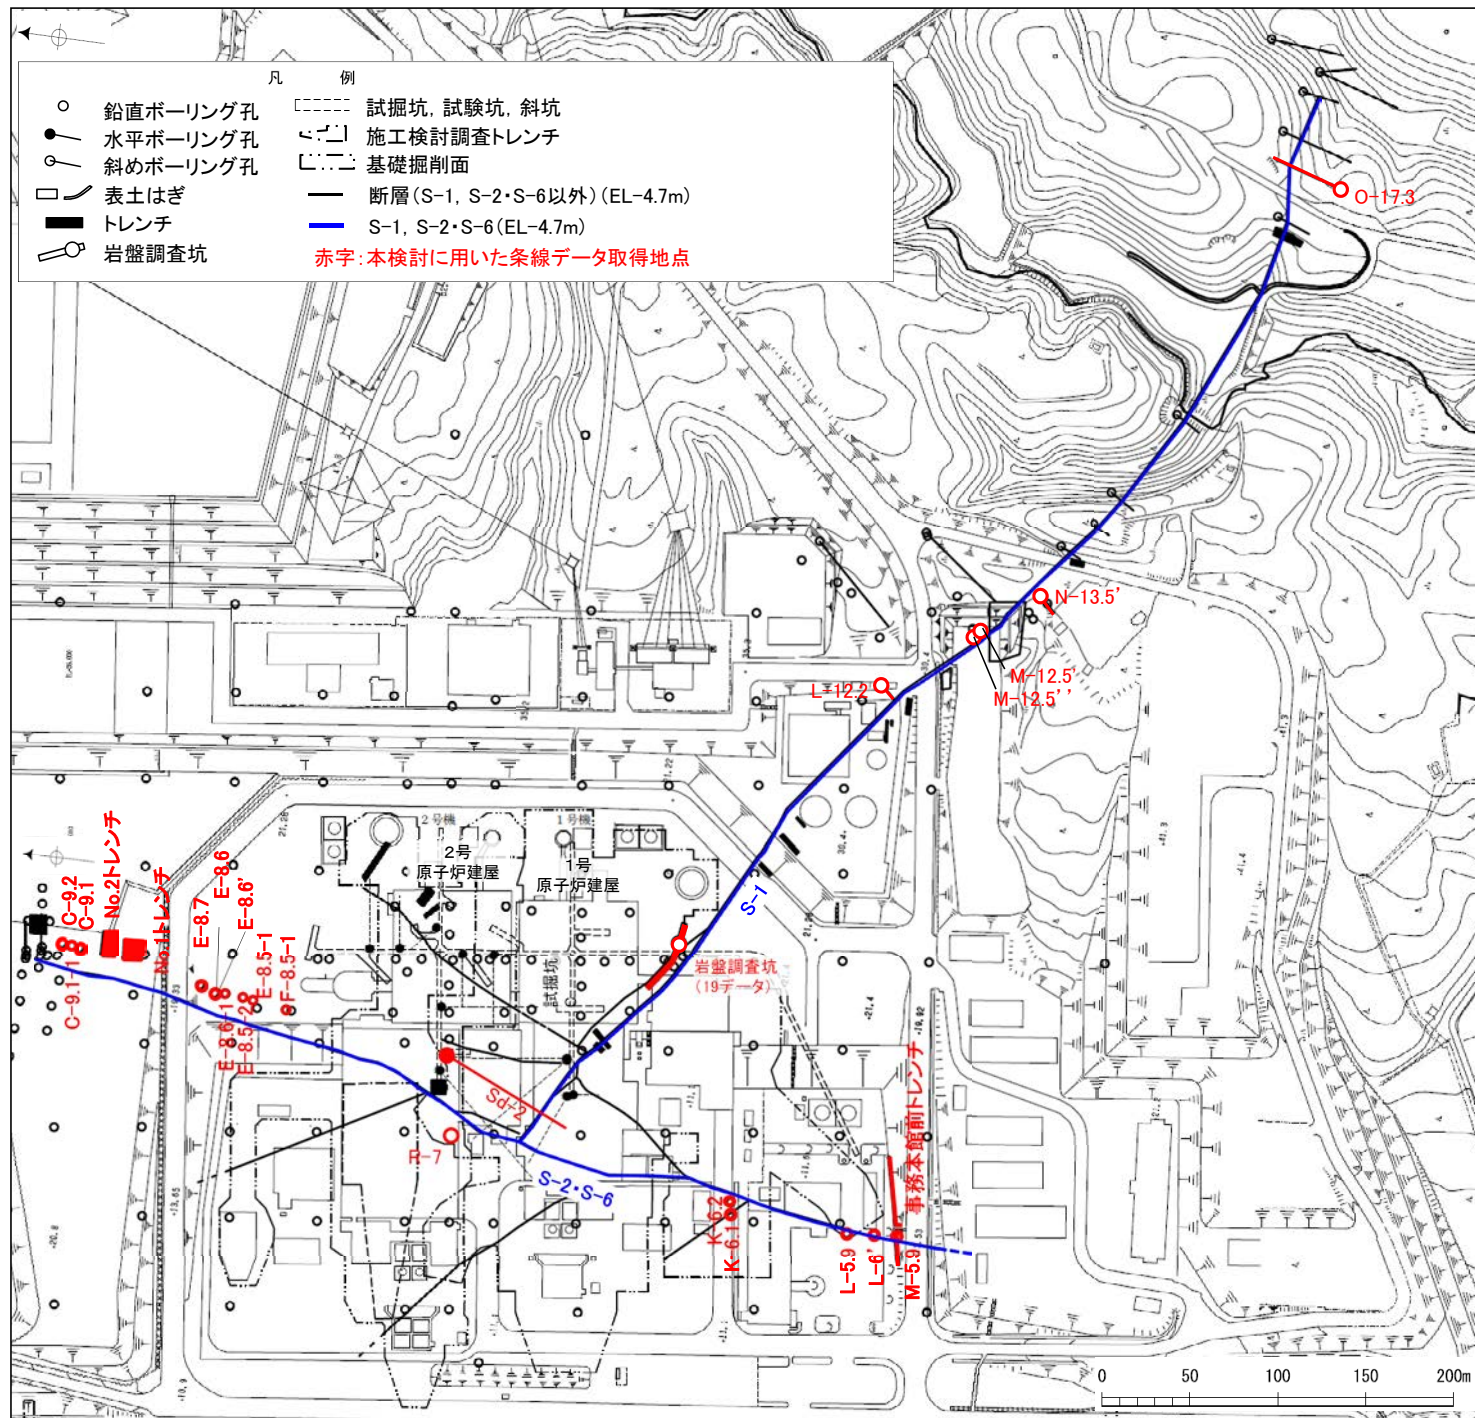
S-1とS-2・S-6の断層については、その動きが同一の応力場で説明できないことから、「共役関係」ではないことを確認した。
