志賀原子力発電所2号炉  
敷地の地質・地質構造について

【コメント回答】

平成29年3月10日  
北陸電力株式会社

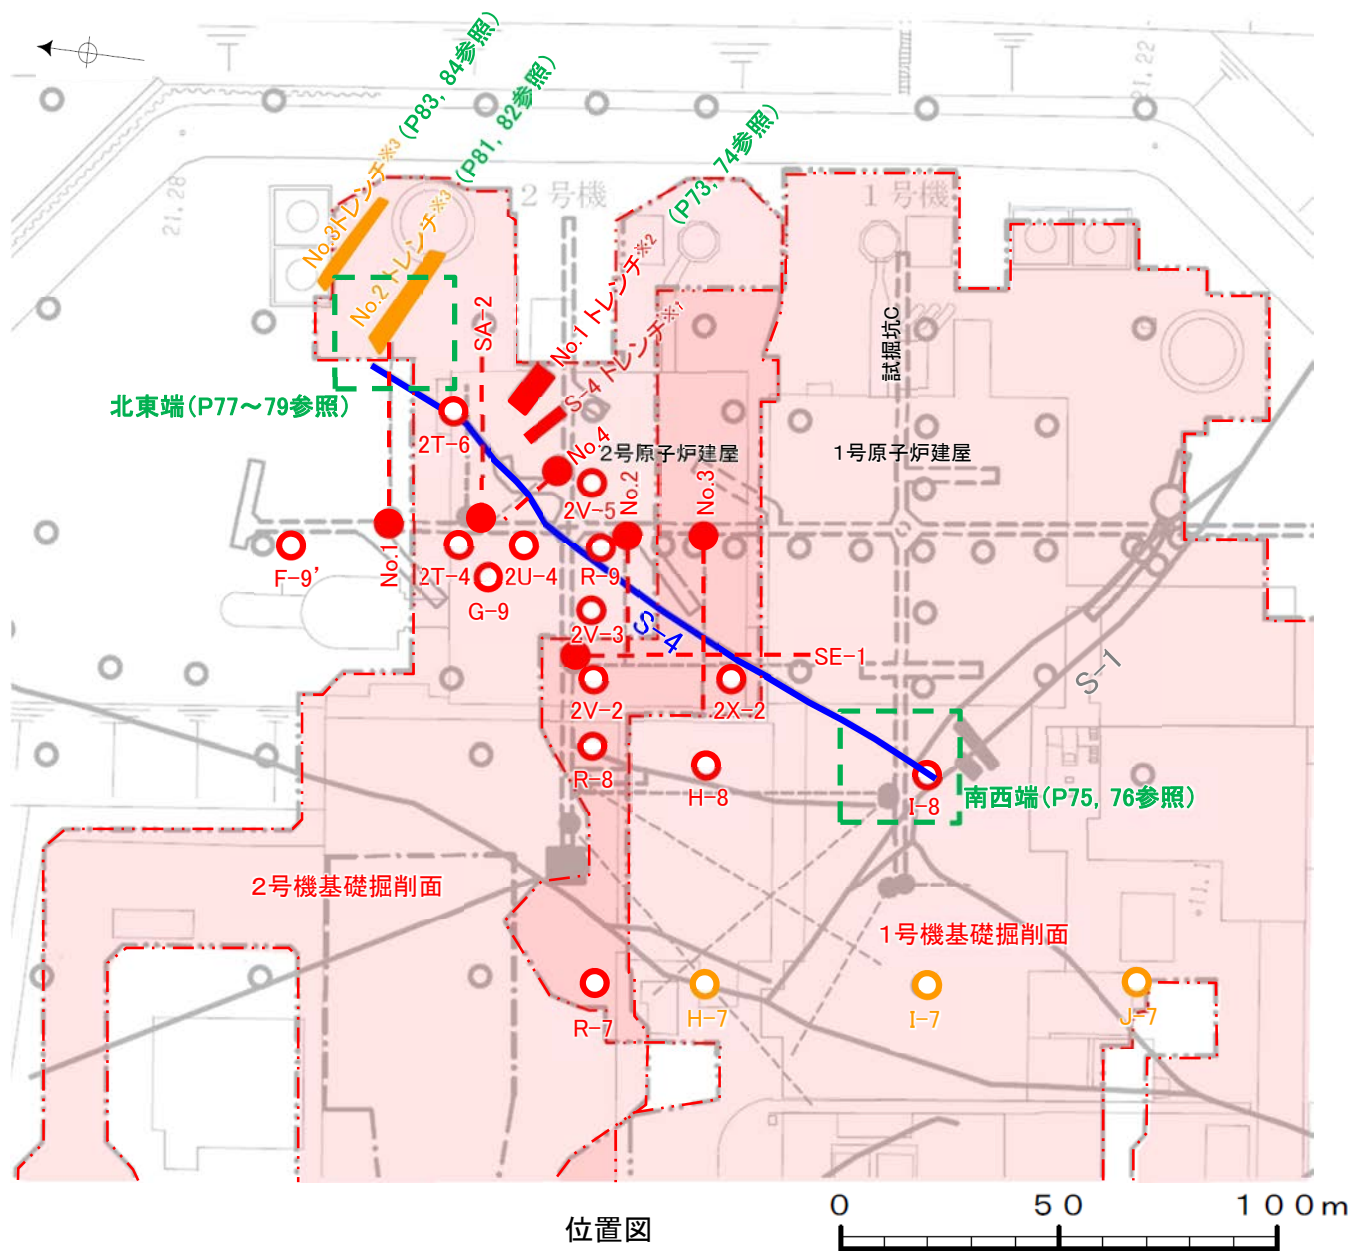
■コメントNo.10の対応として、S-4の端部データに関するトレンチについてデータを示す。

■また、今回、検討すべき構造の抽出として、固結した破碎部にも着目したことに伴い、断層分布について再評価を行った結果を示す。

- 断層(S-4以外)(EL-4.7m)
- S-4(EL-4.7m)
- 基礎掘削面

赤:S-4が認められる箇所

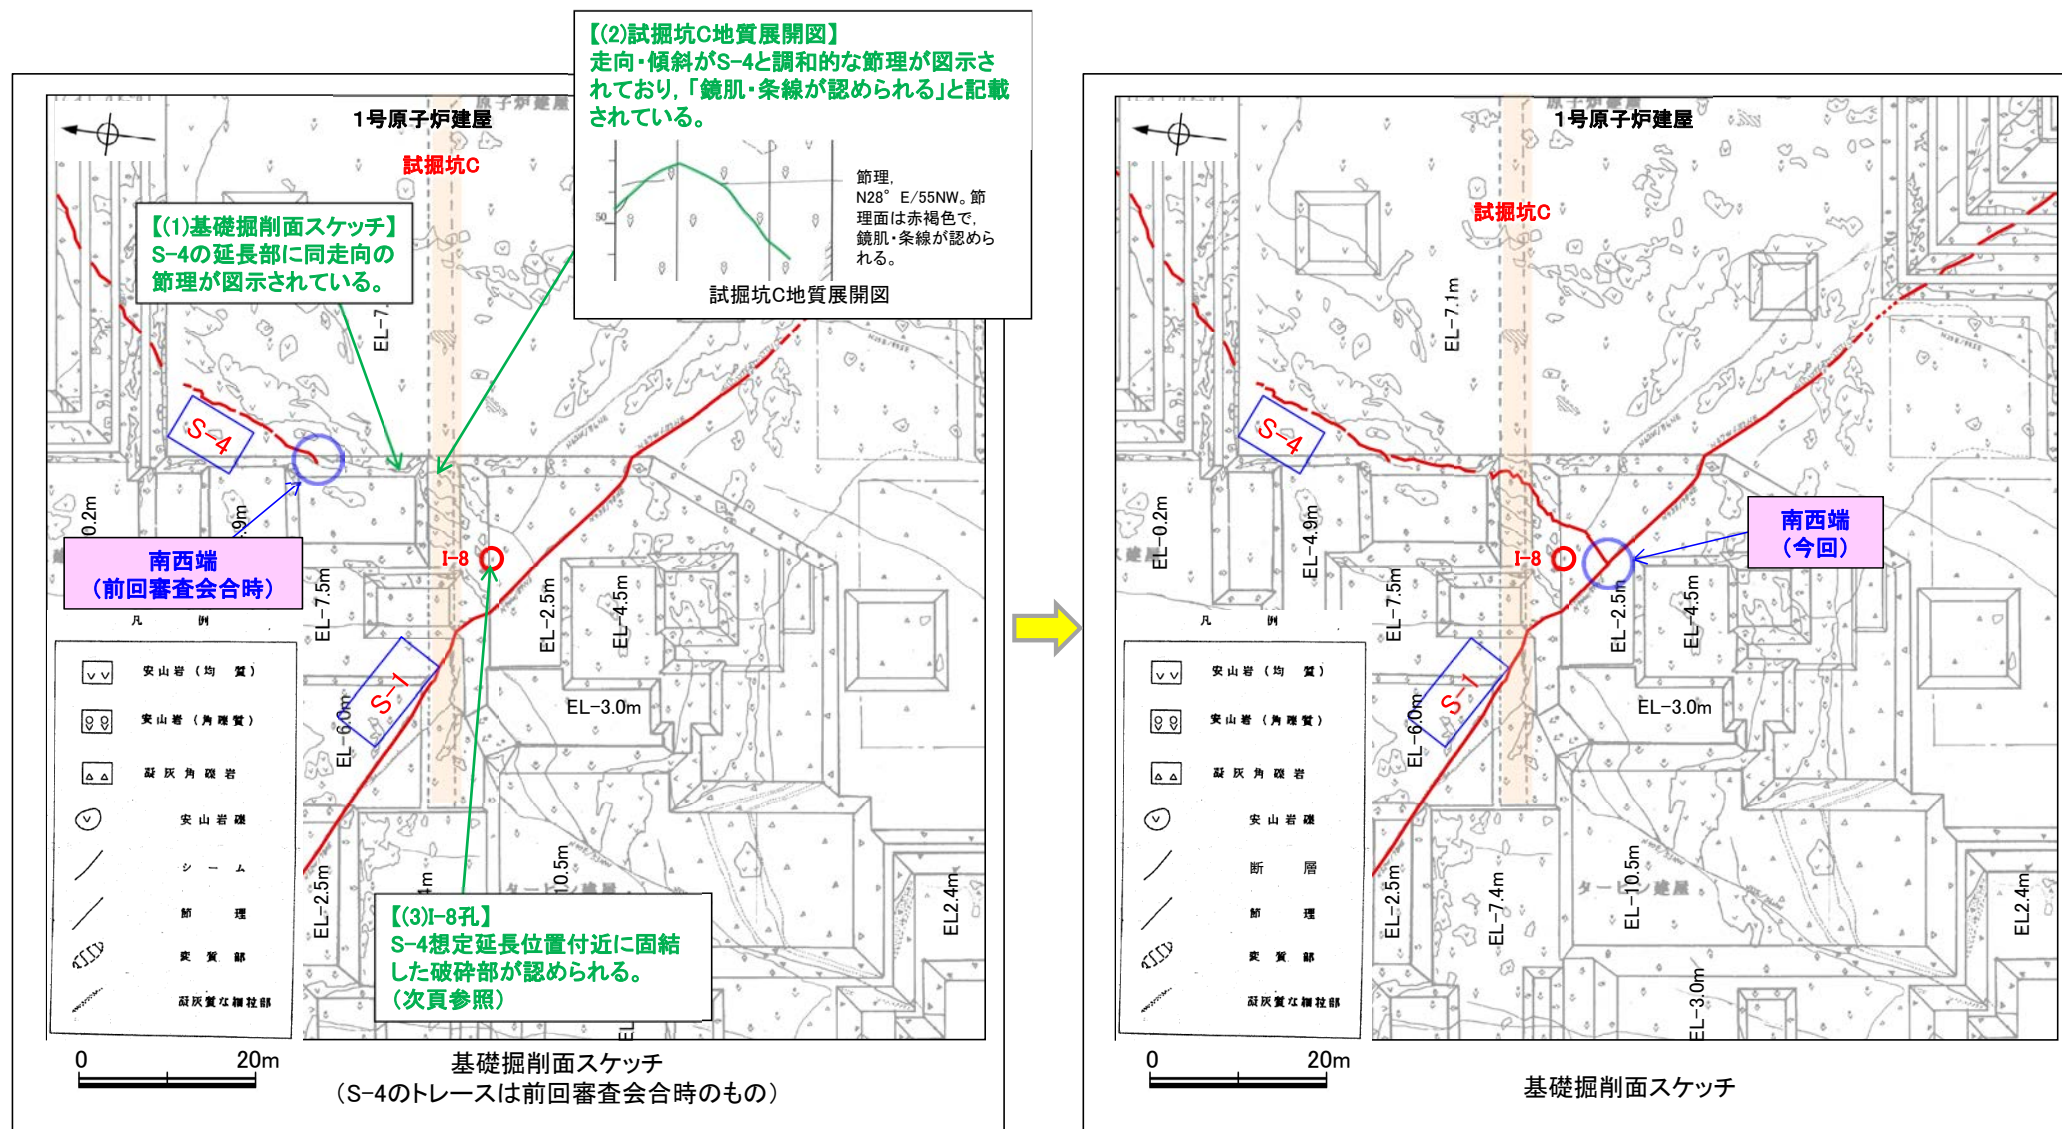
**【前回審査会合時点評価】**  
 ・粘土質薄層(シーム)に着目し、シームが認められなくなる1号原子炉建屋西側法面をS-4の南西端と判断していた。

•上記(1)~(3)を踏まえ、S-4南西方向の延長は、S-1まで連続すると判断した。

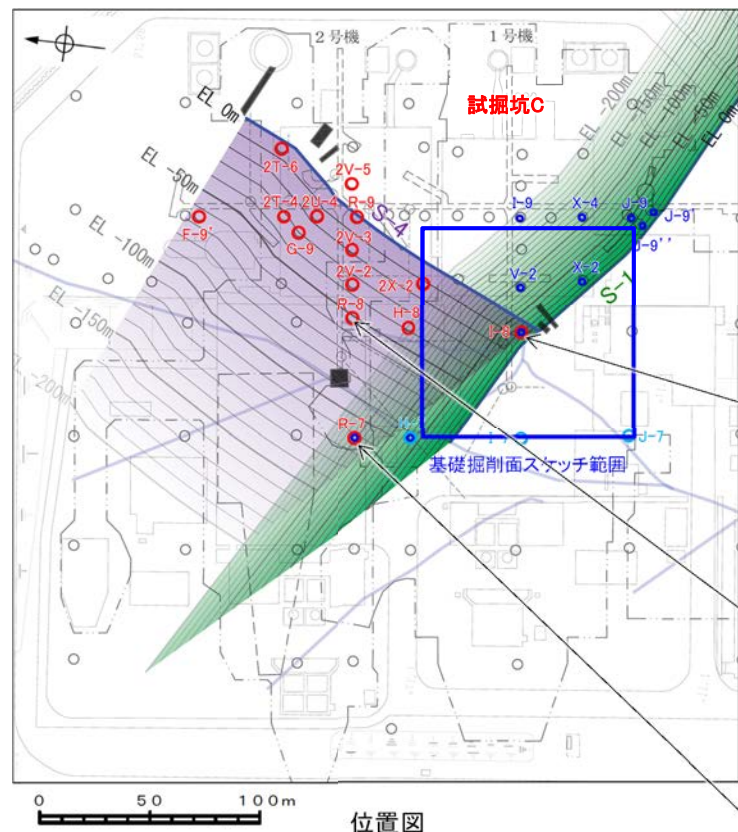
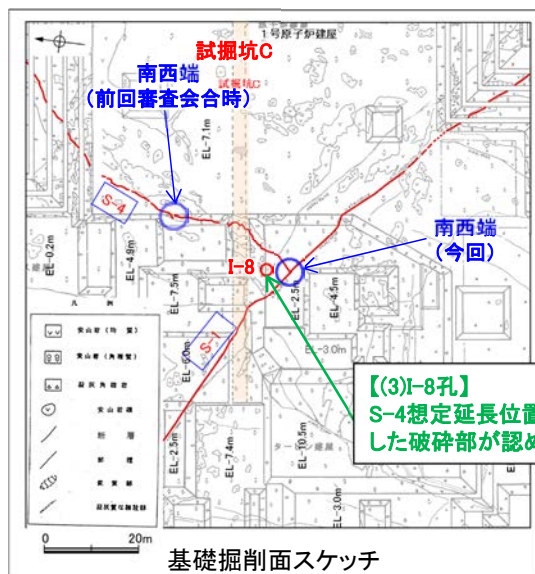
【(3)I-8孔】  
S-4想定延長位置付近に固結した破砕部が認められる。

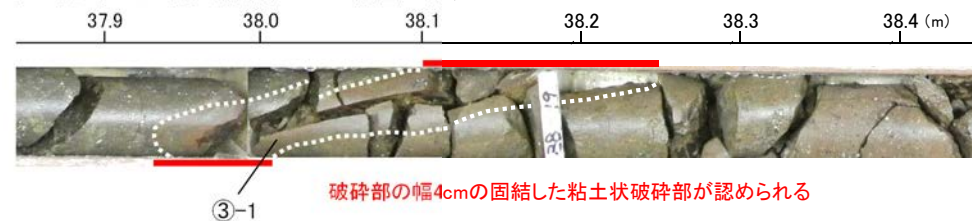
#### ボーリング I-8孔 (深度38.10m付近) 前頁(3)

•S-4の中央部及び南西端付近で、今回、固結した破砕部が確認された。

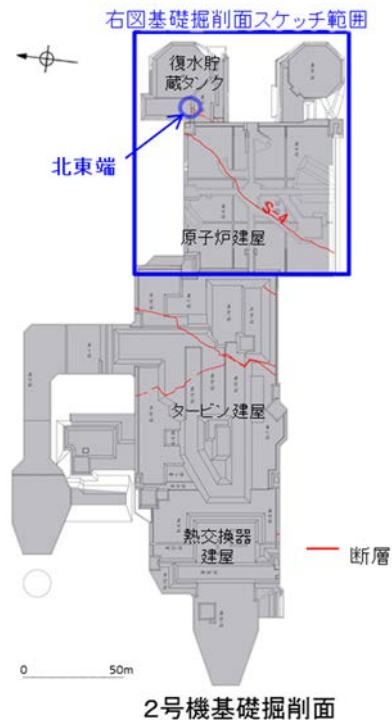
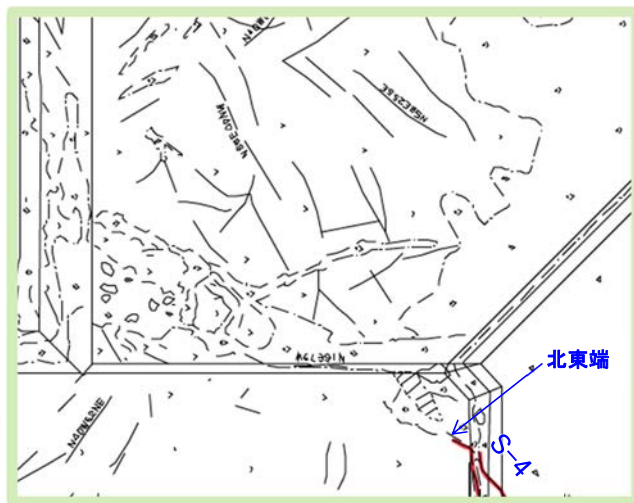
基礎掘削面スケッチ(拡大)

粘土質薄層(シーム)に着目し、シームが認められなくなる2号機基礎掘削面(復水貯蔵タンク付近)をS-4の北東端と判断していた。

●S-4北東方の想定延長位置付近において、固結した破碎部は認められない。

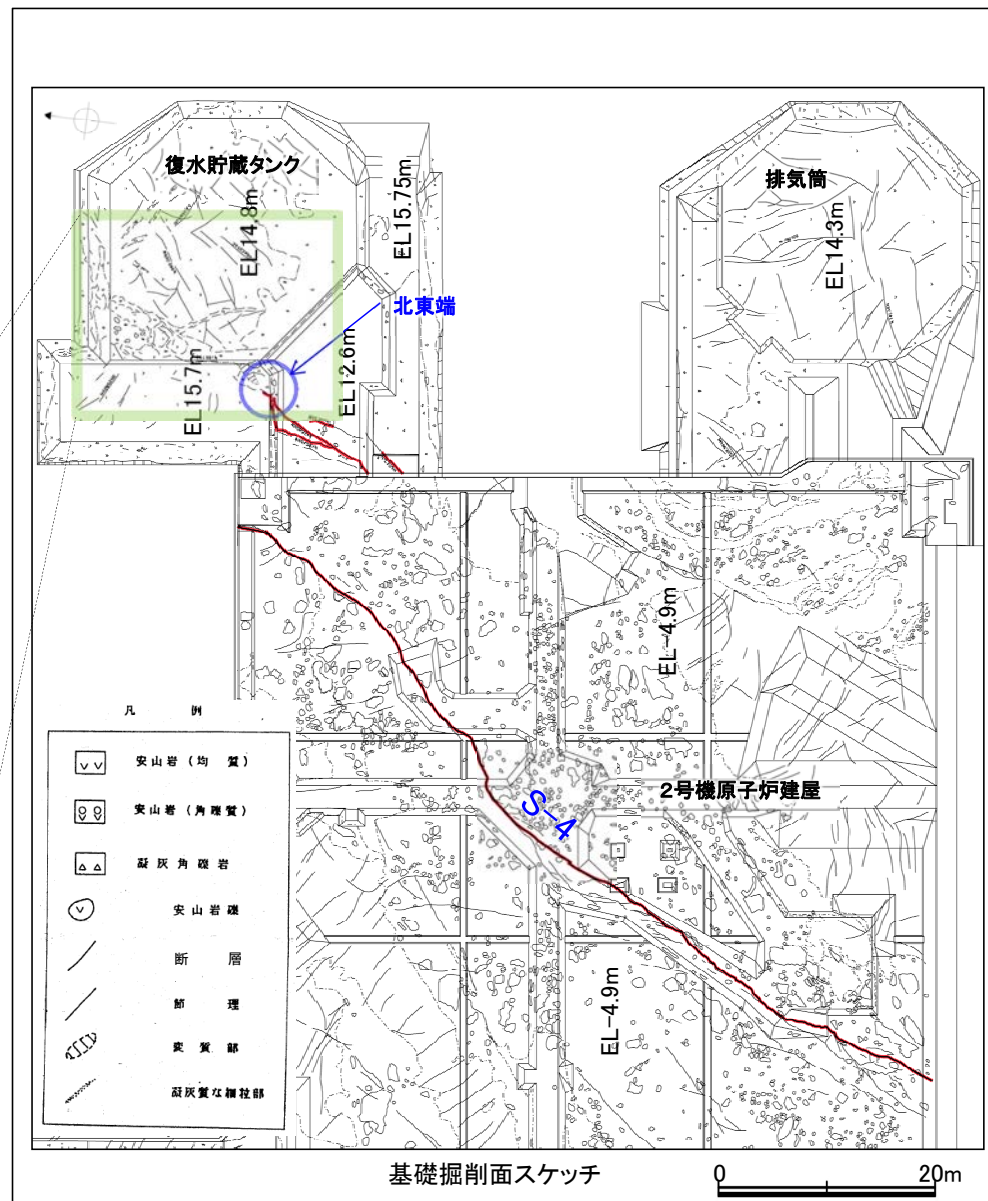
●S-4の北東端については、前回審査会合時点から評価は変わらない。

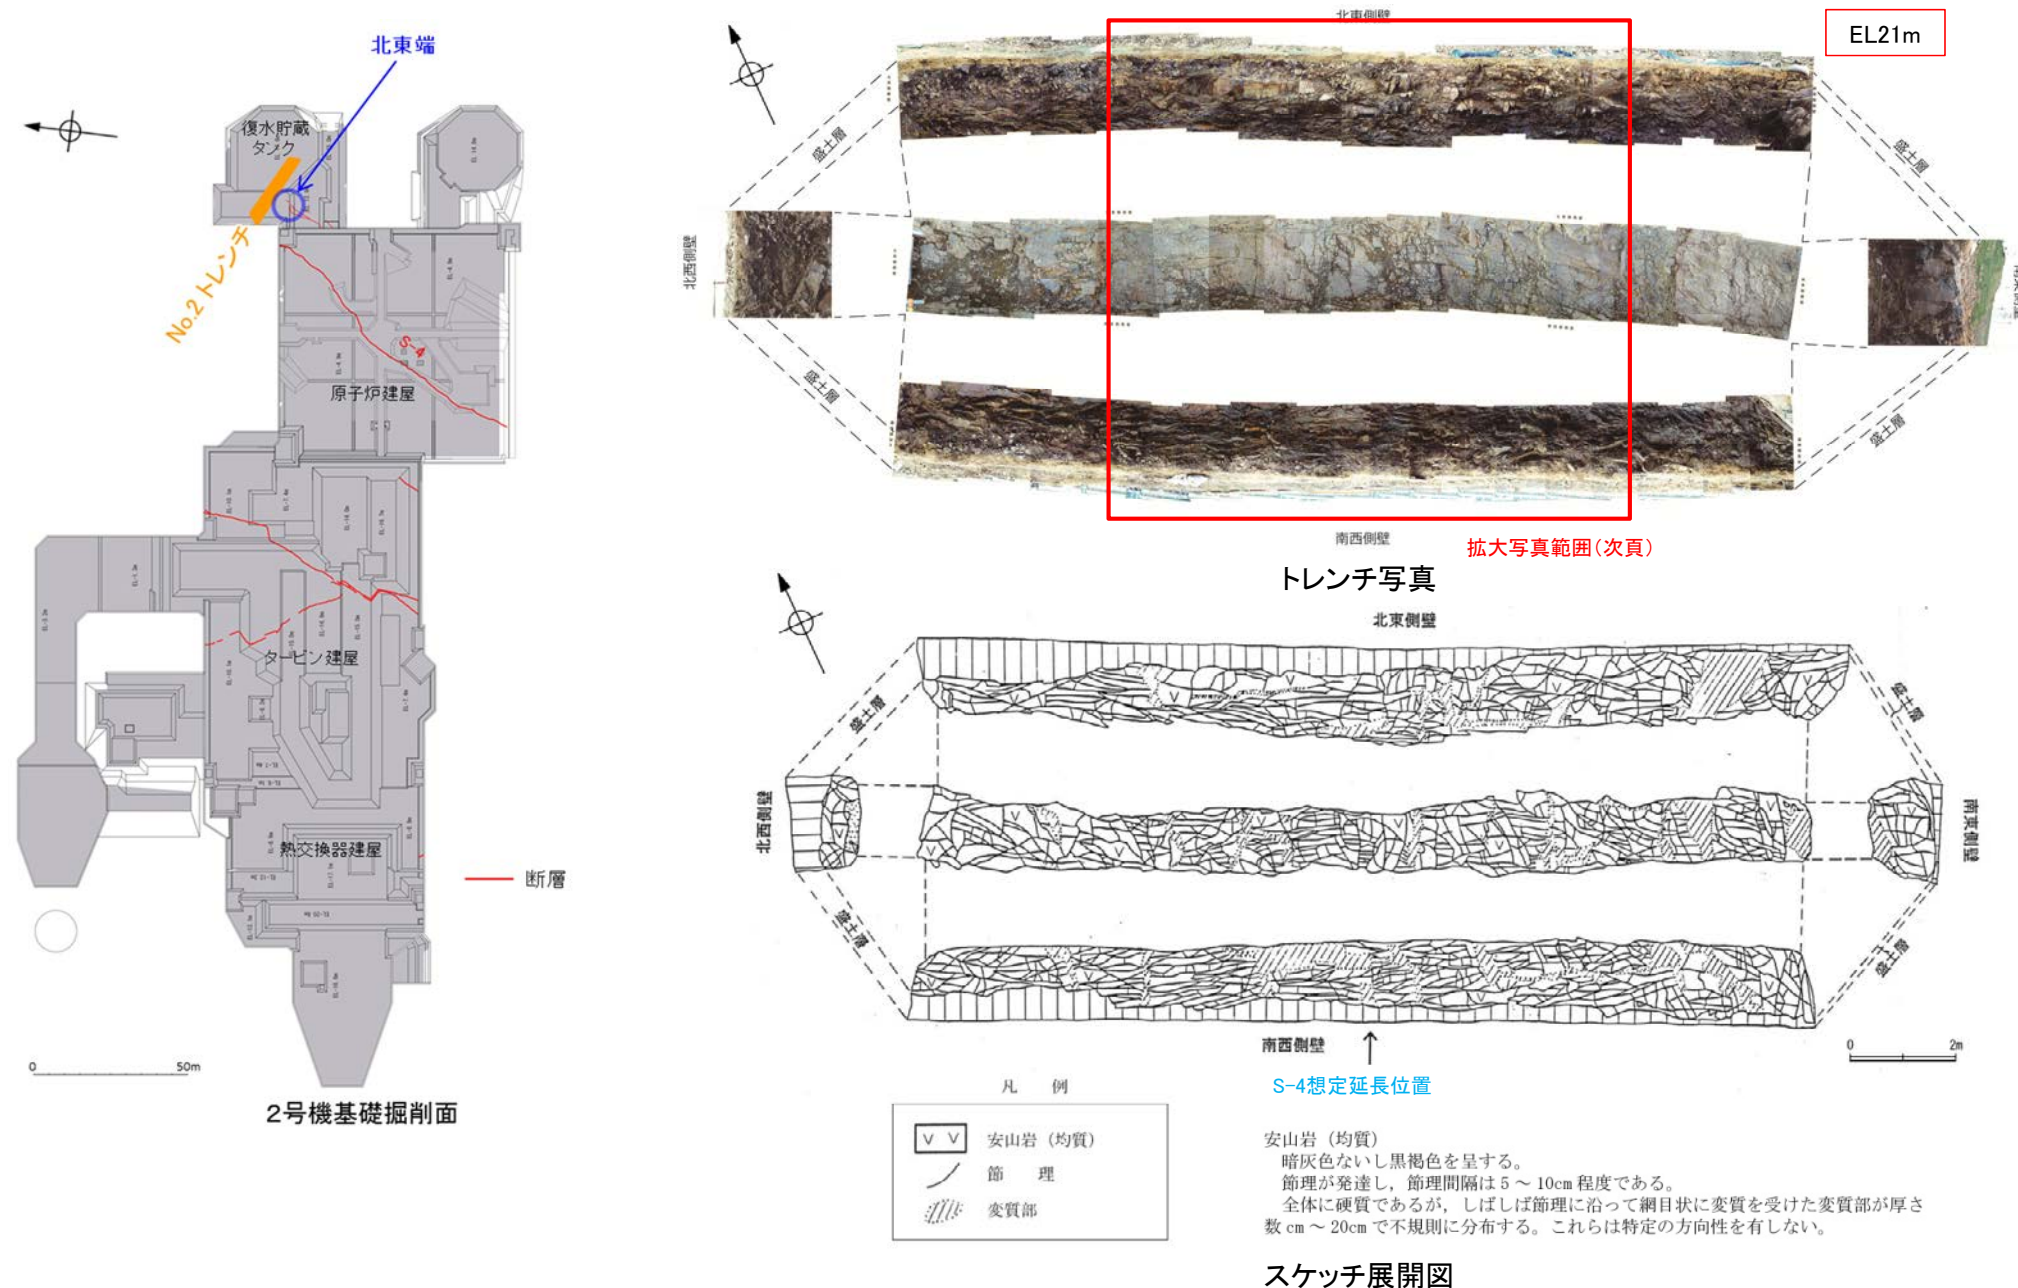
■S-4は、2号機基礎掘削面で北東端を直接確認しており、さらに延長部でも、No.2トレンチでS-4が延長しないことを確認している。以下にデータを示す。

•S-4北東方延長のNo.2トレンチのスケッチにおいて、S-4に対応する破碎部の記載はない。

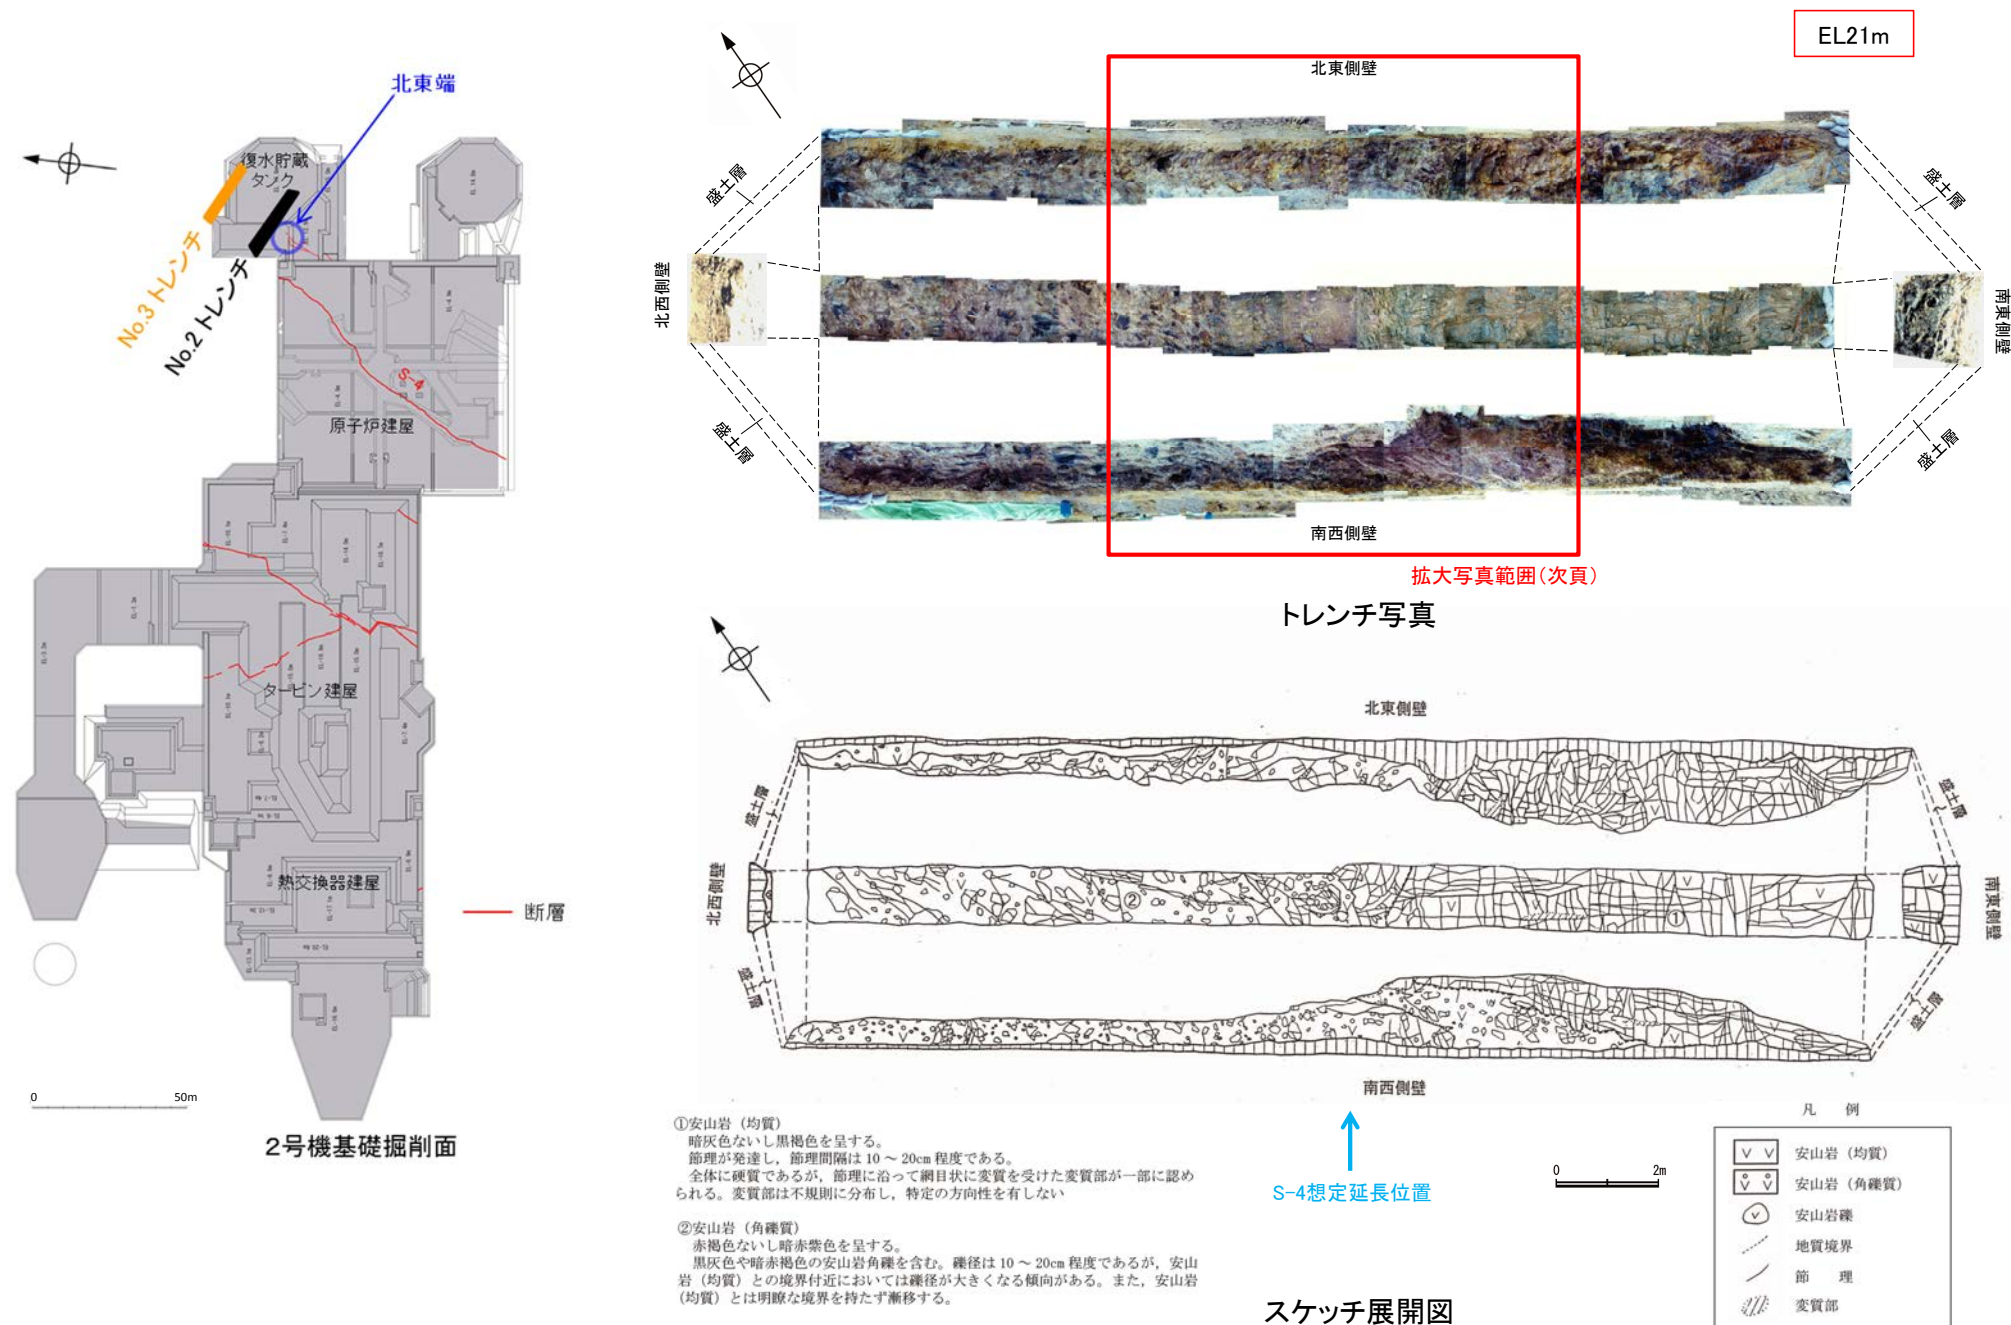
■No.2トレンチのさらに北東方のNo.3トレンチにおいても、S-4が延長しないことを確認している。以下にデータを示す。

●S-4北東方延長のNo.3トレンチにおいて、破碎部は認められず、本トレンチにS-4は連続しない。
