# 志賀原子力発電所2号炉 敷地の地質・地質構造について

## 敷地内断層の活動性評価

平成30年7月6日  
北陸電力株式会社

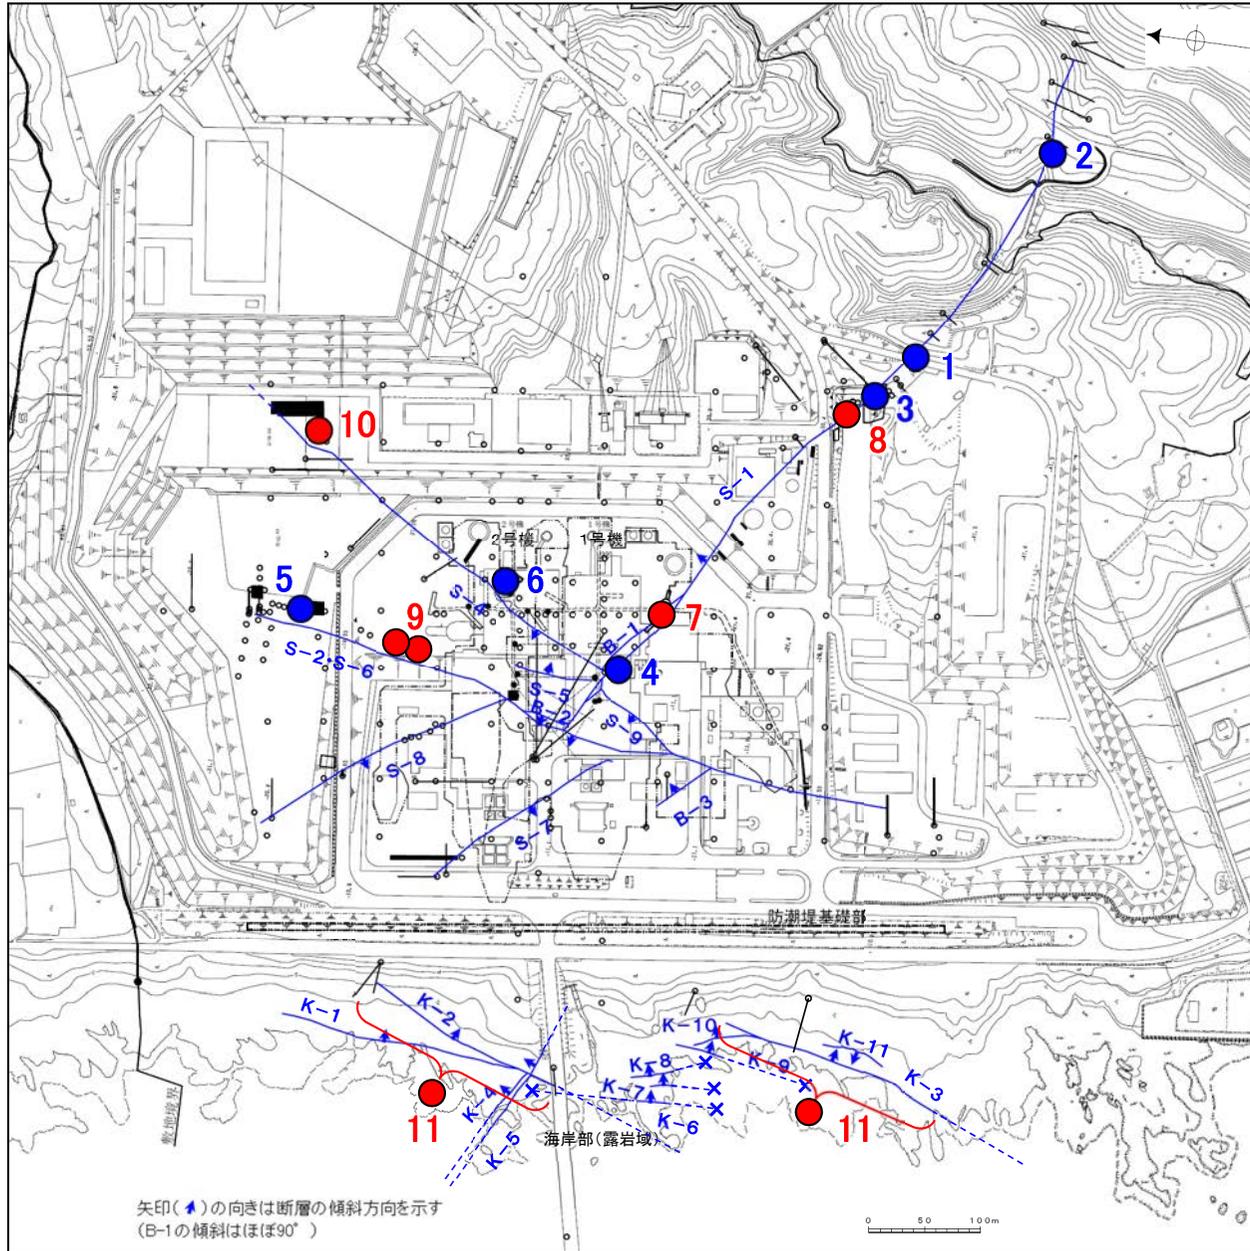
# 【 データ拡充の位置図 】

● 申請時の活動性データ  
● 申請以降のデータ拡充  
(数字は前頁の位置No.に対応)

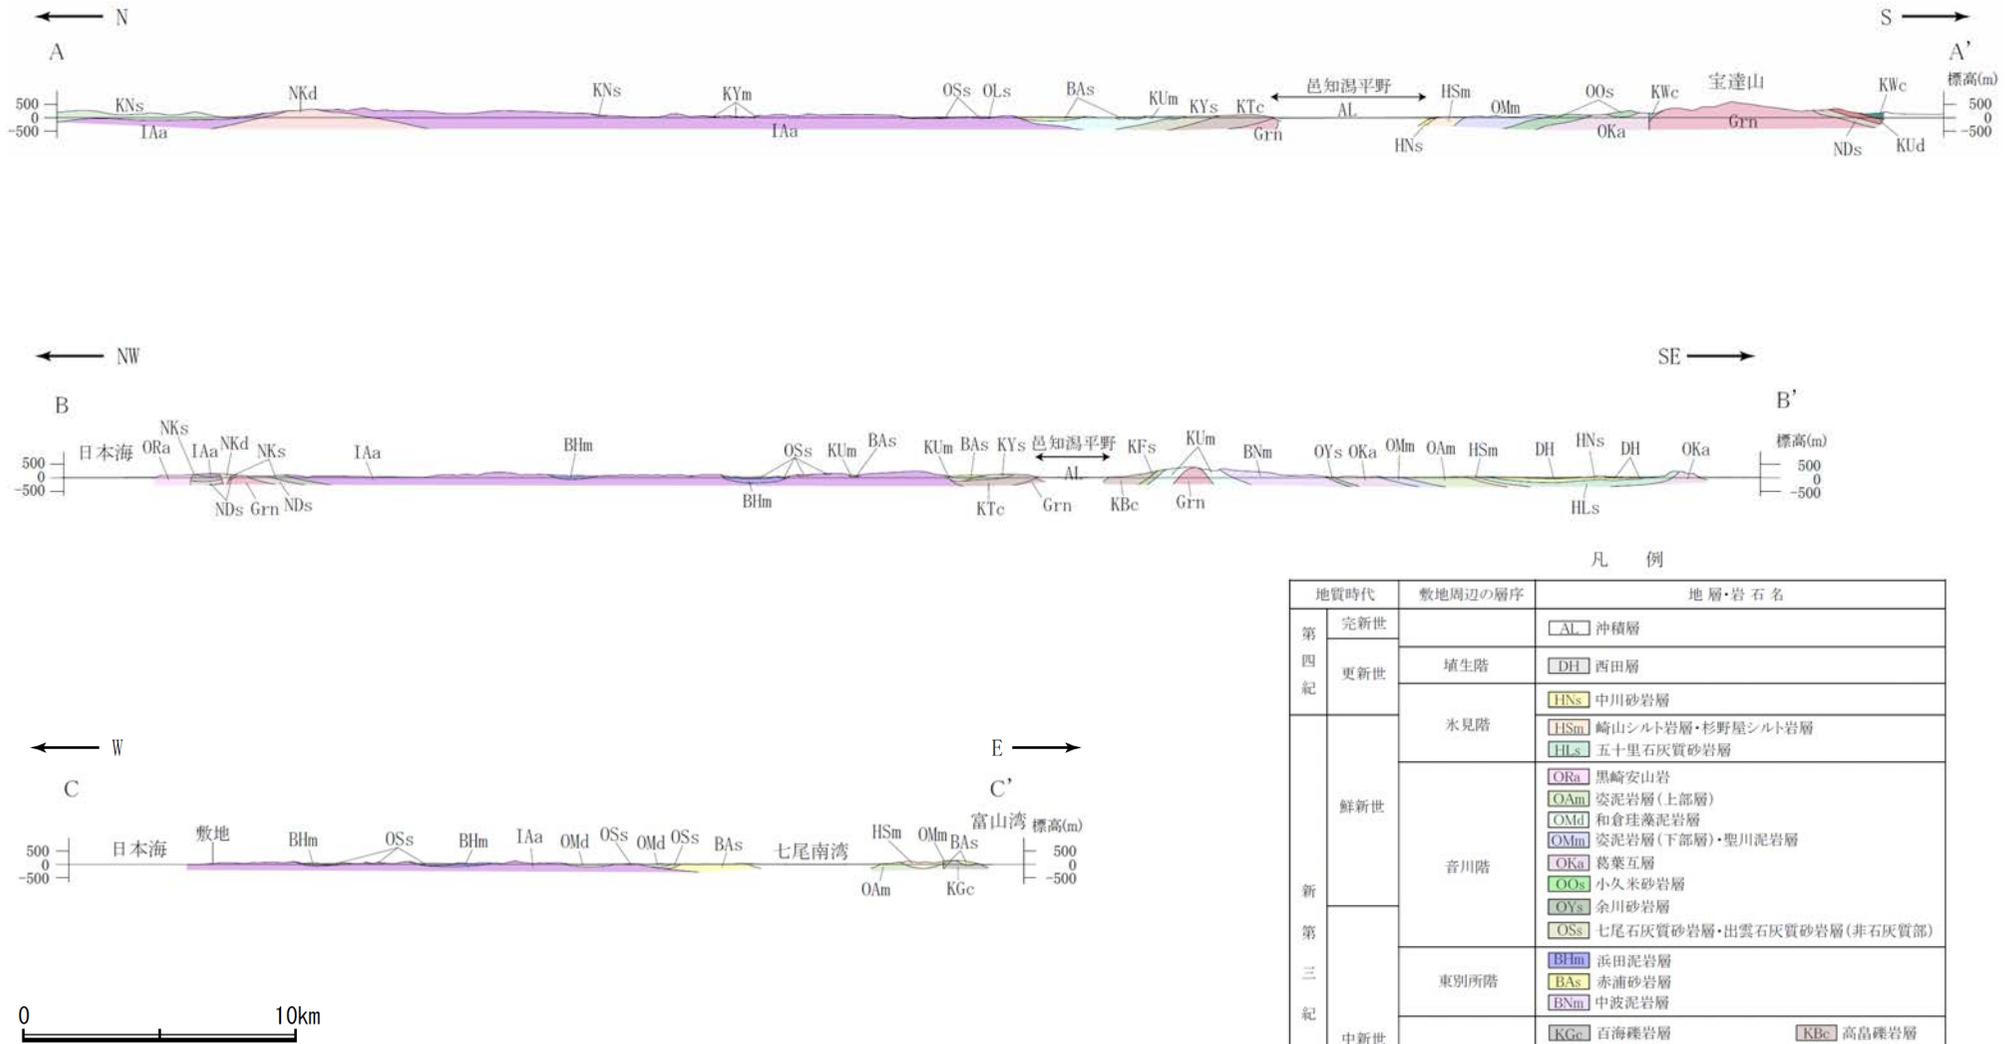
(図2) 敷地周辺陸域の地質断面図

- 敷地周辺の地質・地質構造を把握するため、文献調査※を踏まえ、地表地質調査や各種分析の結果を加味し、地質分布図(下図1)及び地質断面図(次頁図2)を作成した。
- 敷地周辺の地質は、基盤の花崗岩等が高爪山、眉丈山南東縁、石動山、宝達山周辺に分布し、新第三紀以降の地層が基盤を覆って分布する。敷地近傍及びその北方では、岩稻階の穴水累層が広く分布する。

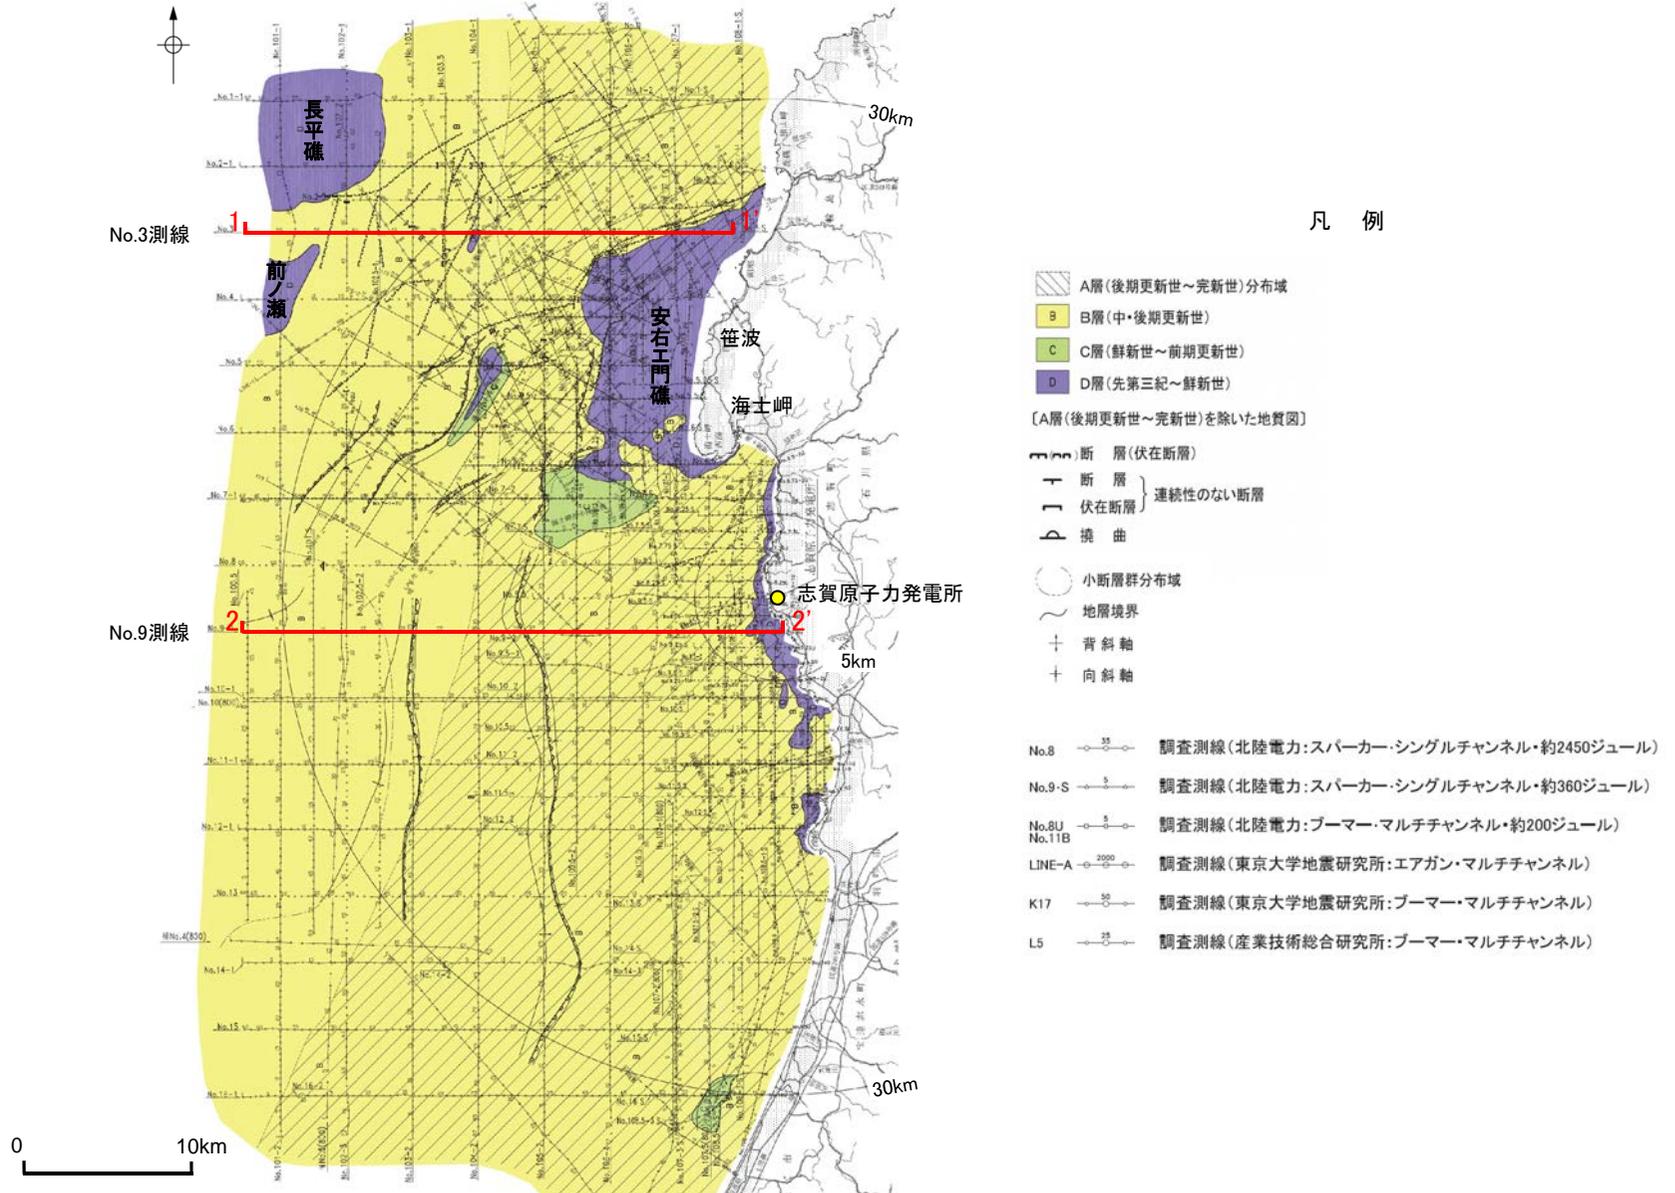
(図1) 敷地周辺海域の海底地質図

○敷地周辺海域において、音波探査により取得したデータ等を基に、海底地質図(下図1)及び海底地質断面図(次頁図2)を作成した。  
 ○北部海域は、笹波沿岸及び前ノ瀬・長平礁周辺の顕著なD層(先第三紀～鮮新世)の隆起で特徴づけられる。南部海域は、厚く堆積するC層(鮮新世～前期更新世)及びB層(中・後期更新世)で特徴づけられる。

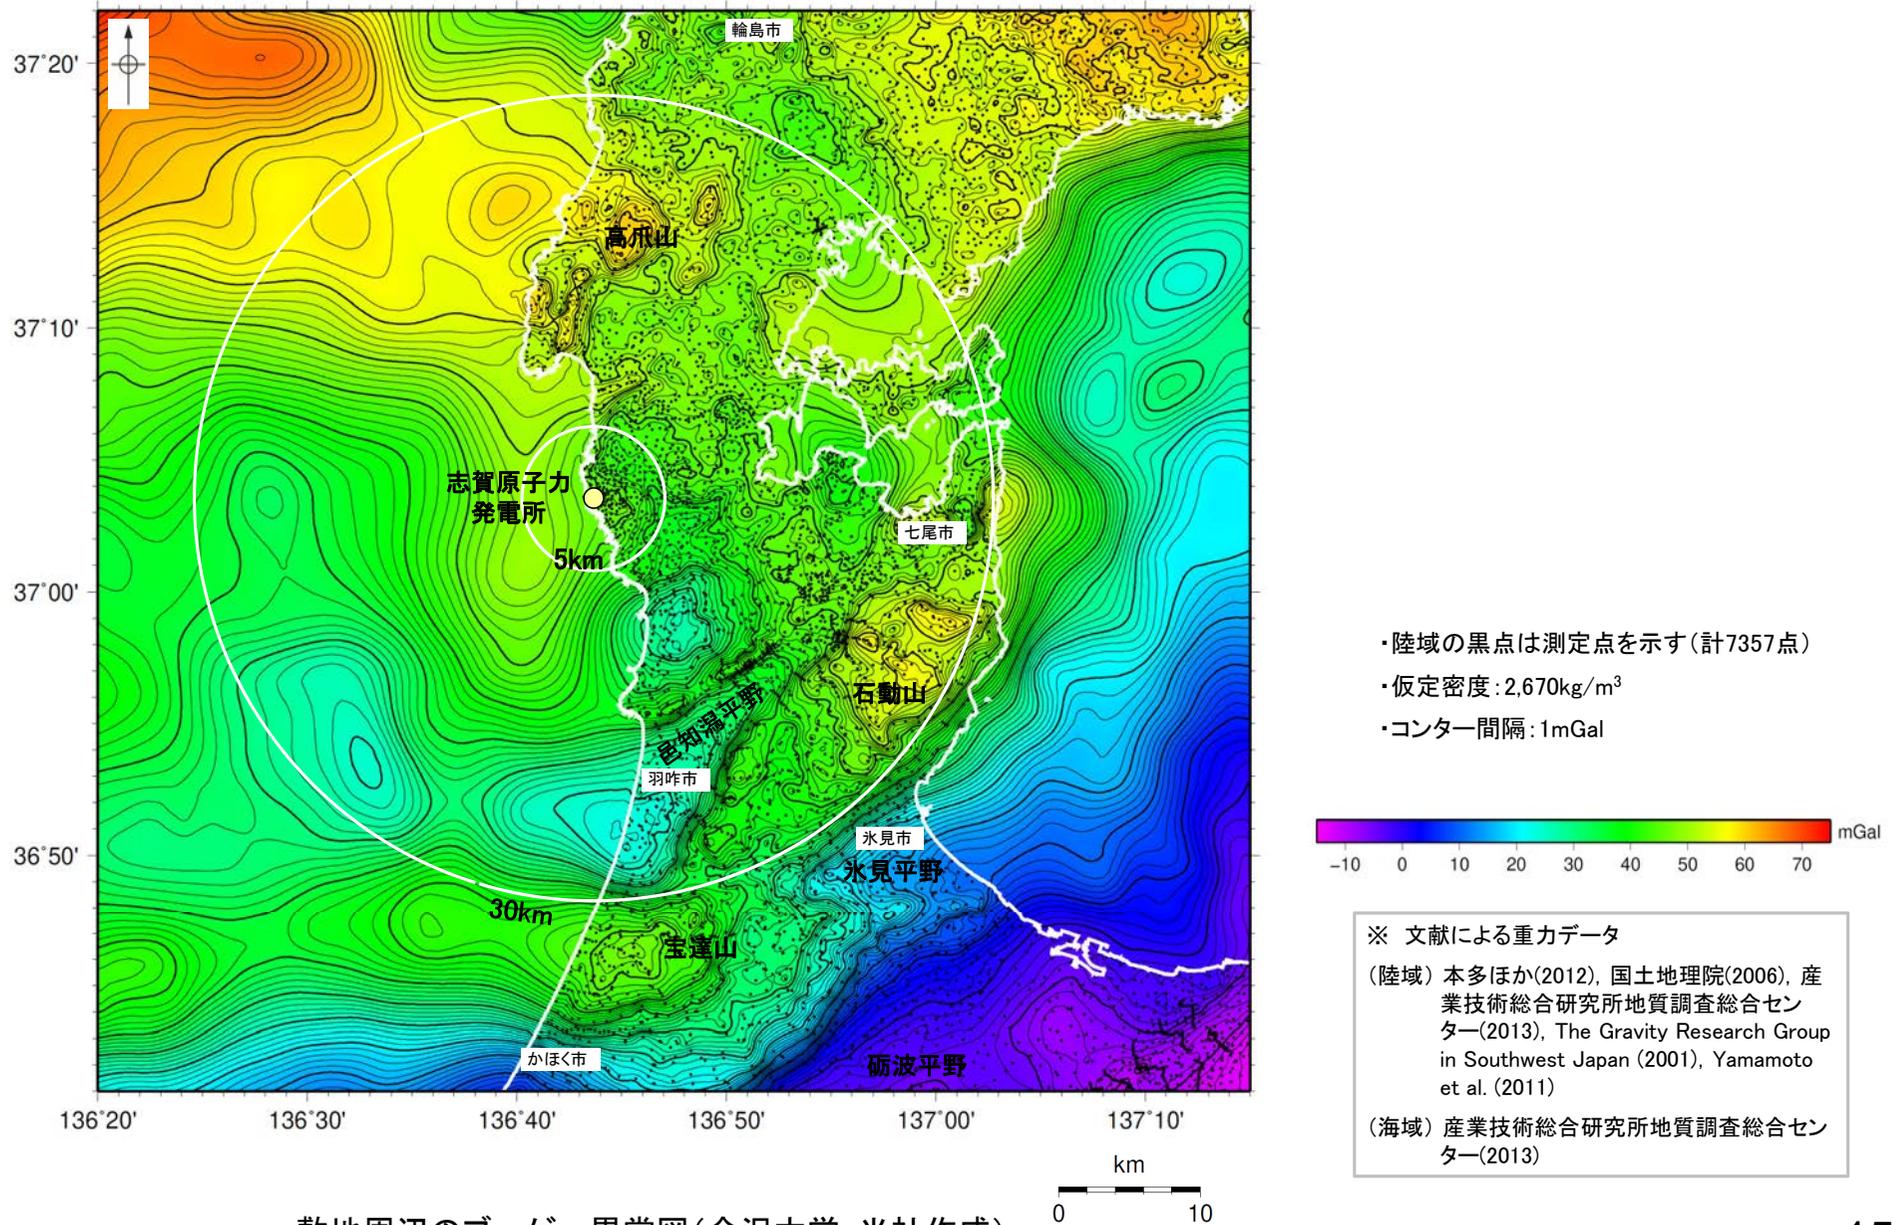
敷地周辺のブーゲー異常図(金沢大学・当社作成)

- 敷地周辺の地下深部構造を把握するため、文献による重力データ※を用いて、重力異常図を作成した。
- 規模が大きく直線的に連続する重力異常急変部は、邑知潟平野の北西縁及び南東縁、石動山地と氷見平野との境界及び宝達山地と砺波平野との境界と、宝達山北部及び南部に認められる。

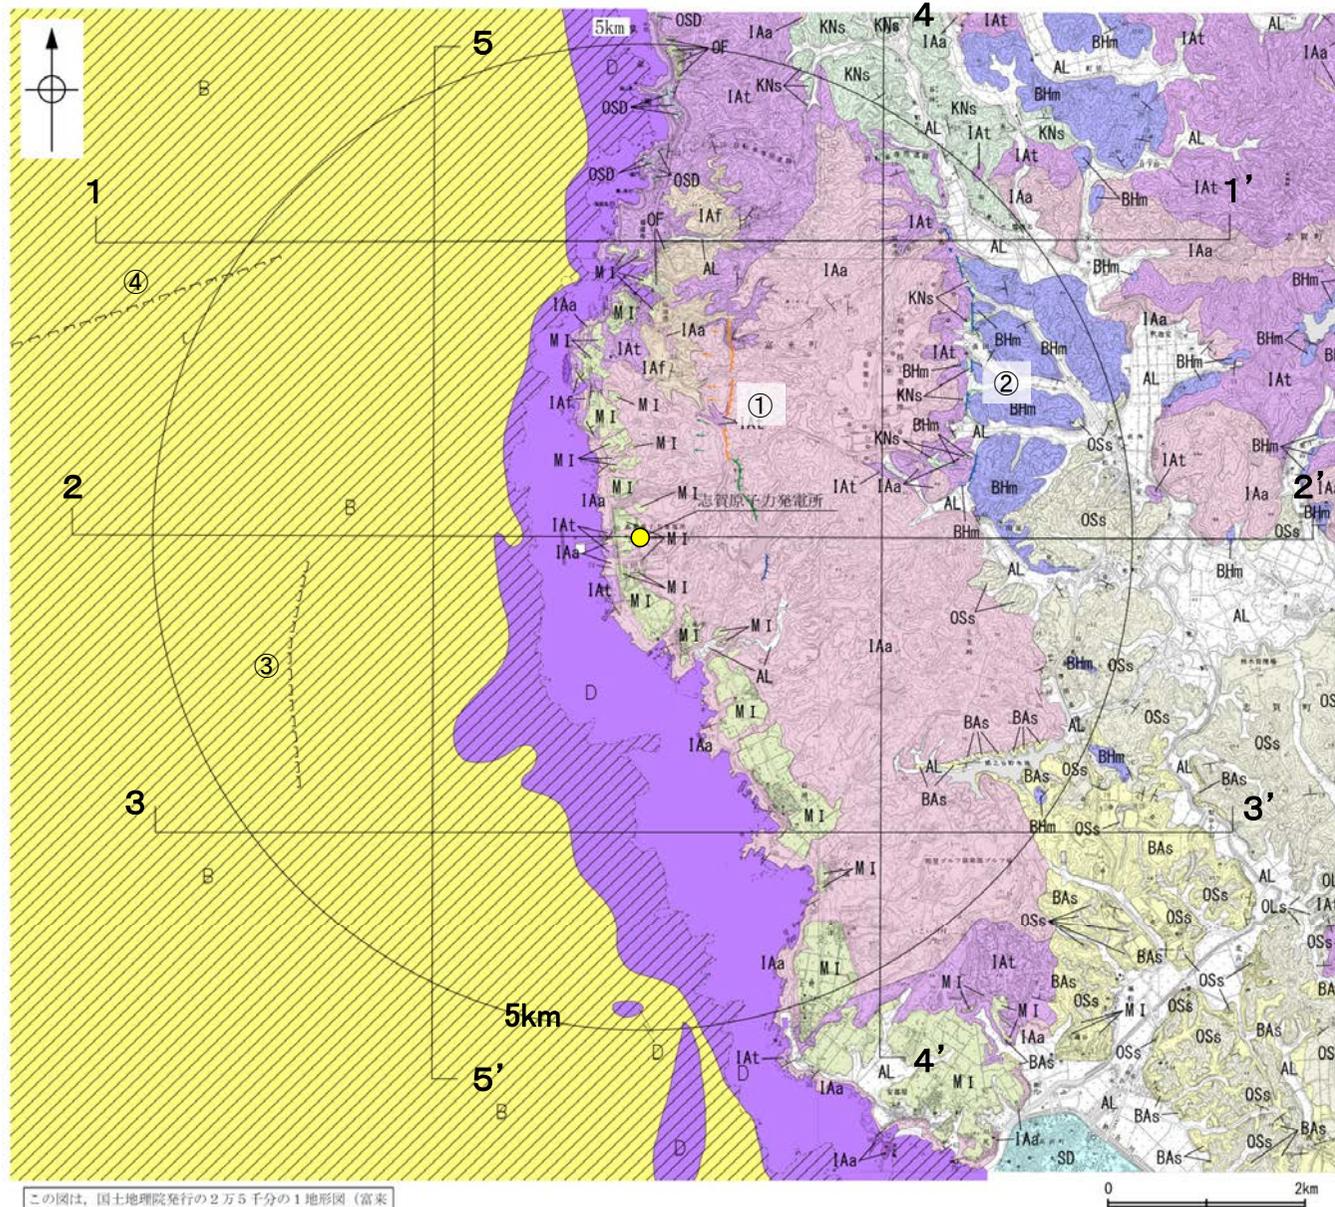
(図1)敷地近傍の地質分布図

- 敷地近傍の地質調査結果を踏まえ、敷地近傍の地質分布図(下図1)及び地質断面図(次頁図2)を作成した。
- 陸域では、岩稻階の穴水累層が広く分布し、東部では草木互層、浜田泥岩層などが穴水累層上面の凹地を埋積している。
- 海域では、海岸に露出する穴水累層は海域のD<sub>2</sub>層に対比され、D<sub>2</sub>層は沖合い方向に徐々に深度を増し、その上部にはC層、B層、A層が堆積する。

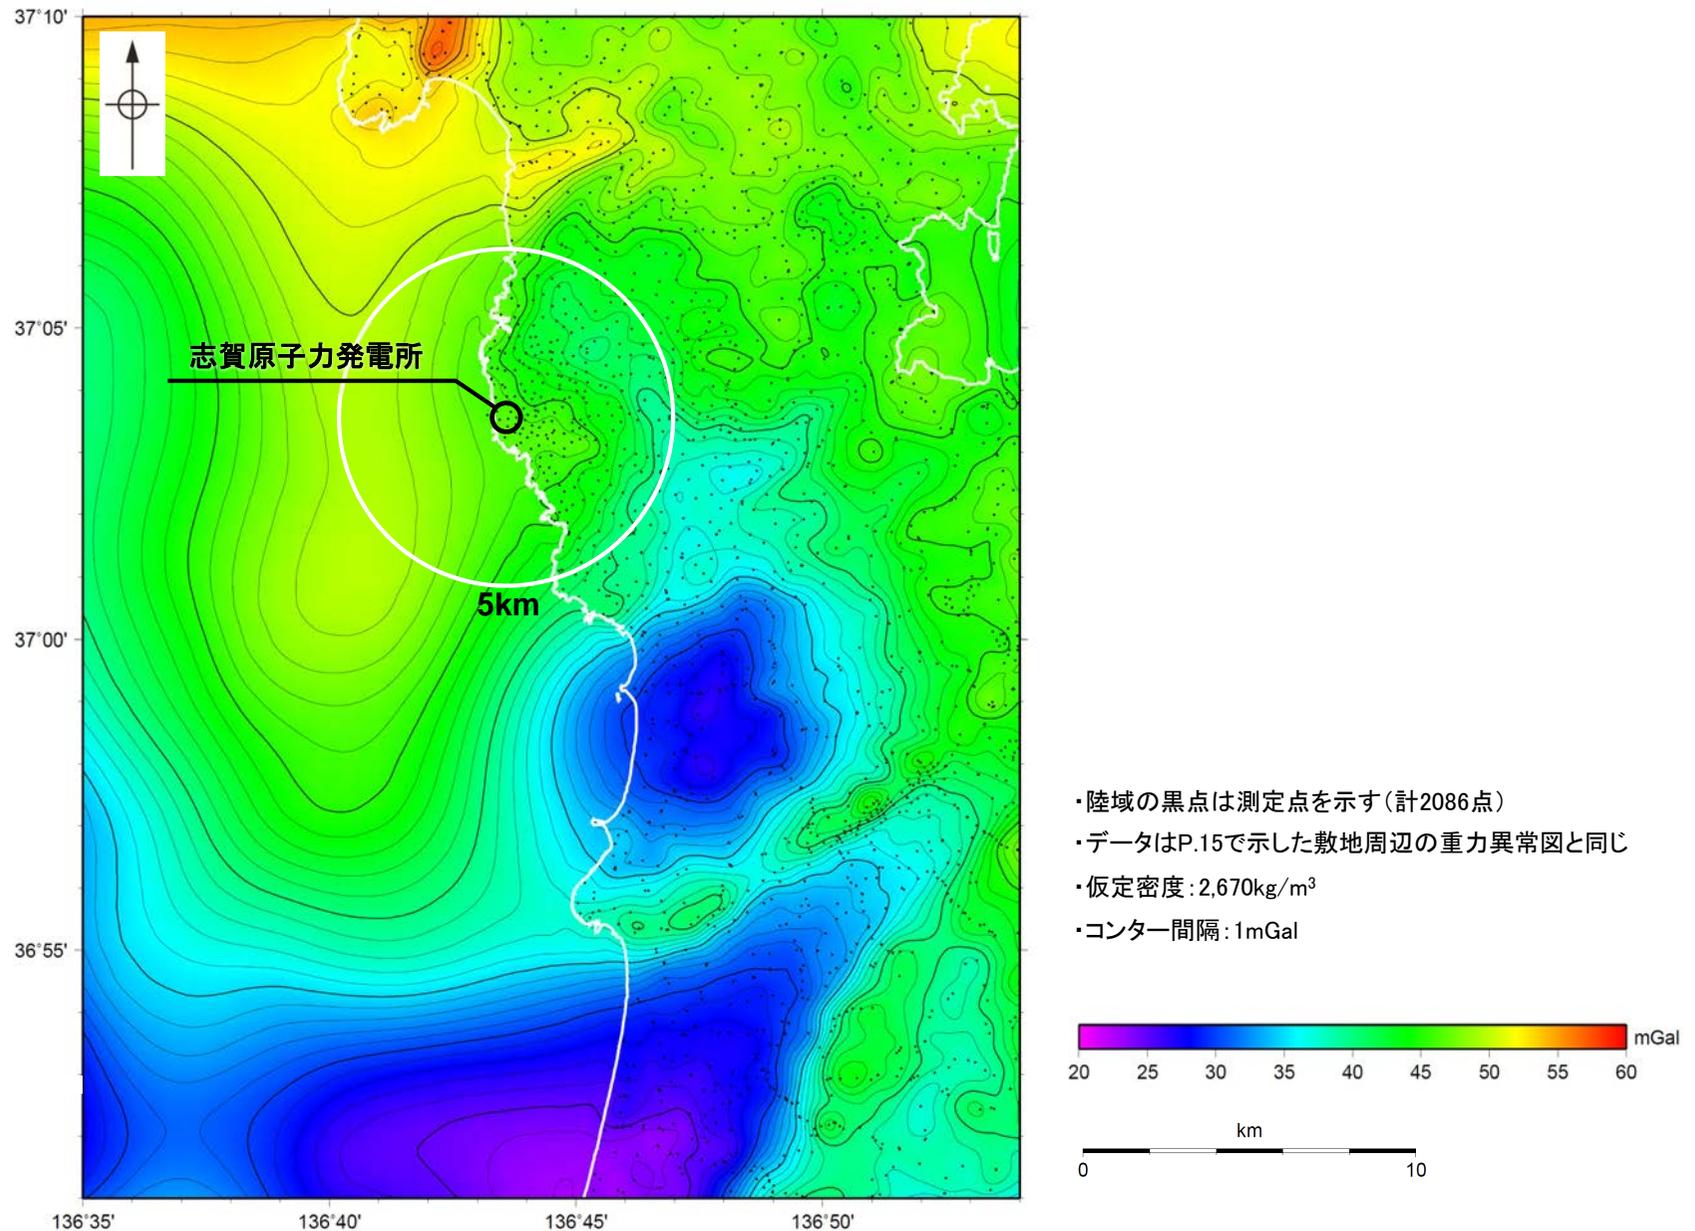
敷地近傍のブーゲー異常図(金沢大学・当社作成)

○敷地近傍(敷地5km範囲)の重力異常値はほぼ一定であり、高重力異常域と低重力異常域との境界は明瞭ではなく、敷地近傍には規模の大きな断層の存在を示唆する顕著な線状の重力異常急変部は認められない。

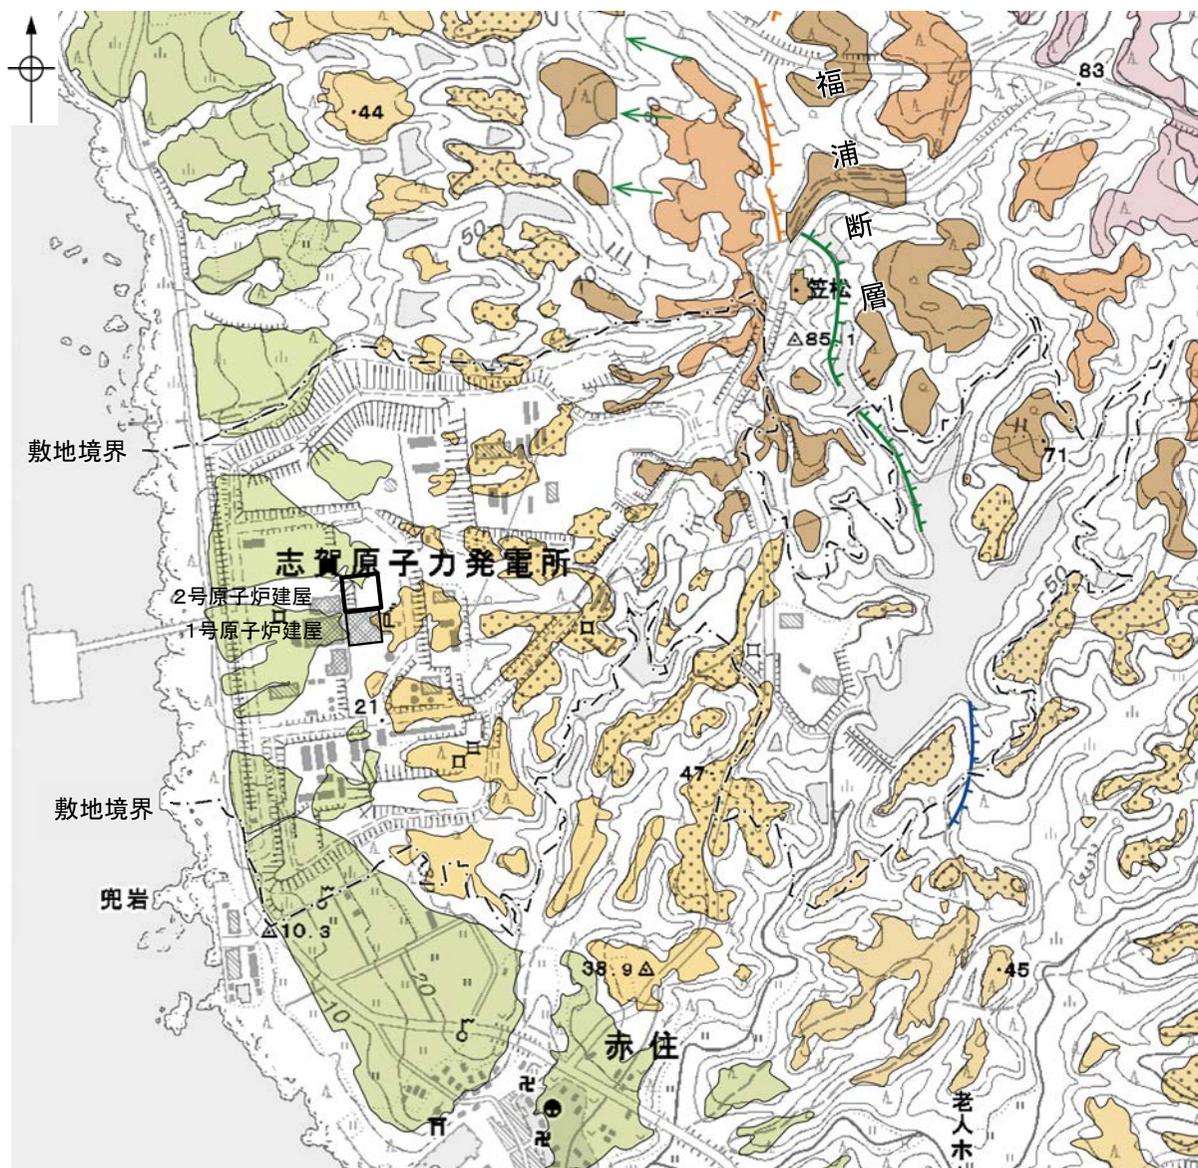
(図1) 敷地の段丘面分布図

- 海岸線に沿って中位段丘 I 面, 高位段丘 I ~ Ⅲ面が分布する(高位段丘 I 面は, I a面と I b面に細区分される)(下図1)。
- 原子炉建屋の約1km東方に福浦断層が分布し, それ以外にリニアメント・変動地形は認められない(下図1)。
- 地形判読によれば, 敷地には地すべり地形は認められず(次頁図2), また, 文献※には地すべり地形は示されていない。

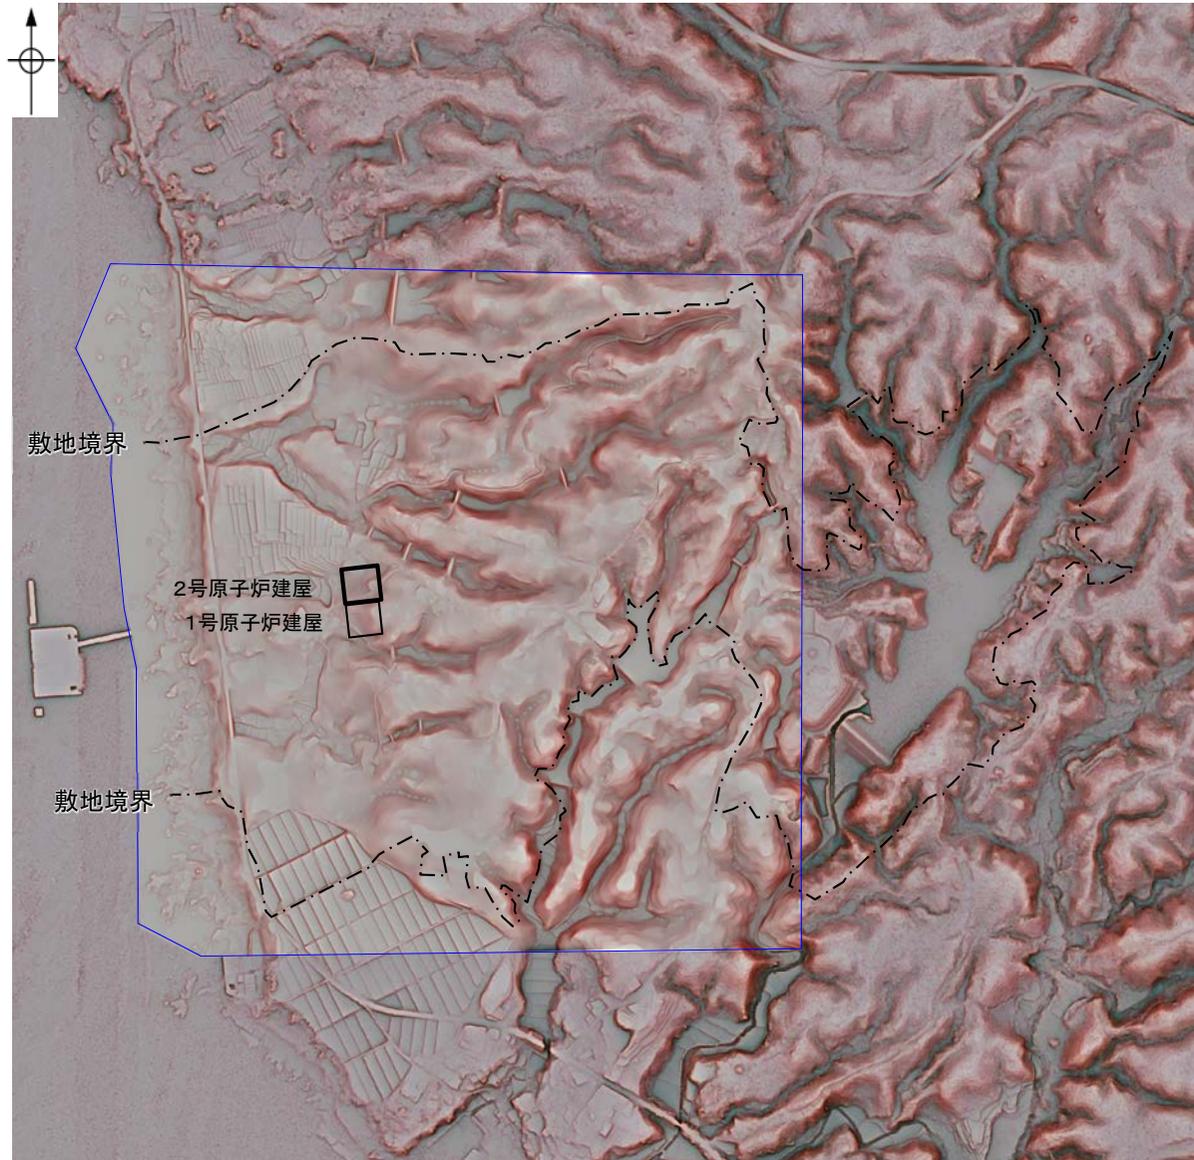
(図2)敷地の赤色立体地図

青枠内は1985年及び1961年撮影の空中写真により作成した数値標高モデル(DEM), それ以外の部分は、航空レーザ計測により作成したDEMを用いた。

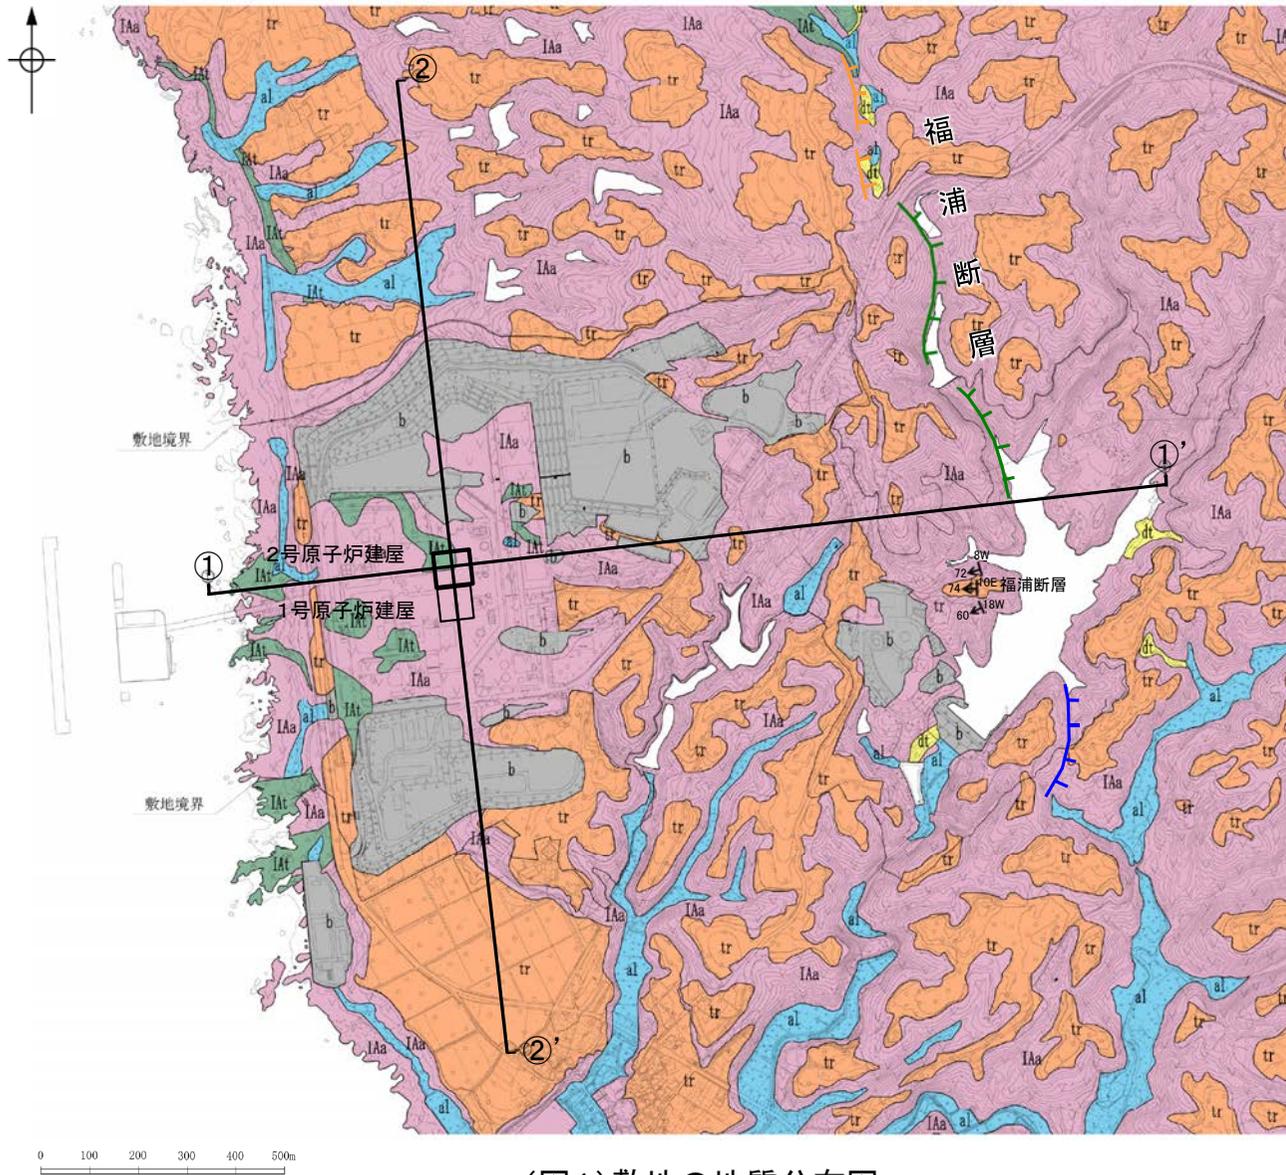
(図1)敷地の地質分布図

- 敷地の地質は、岩稲階の穴水累層と、これを覆う第四系の堆積物からなる。
- 第四系は、段丘堆積層、崖錐堆積層及び沖積層からなる。

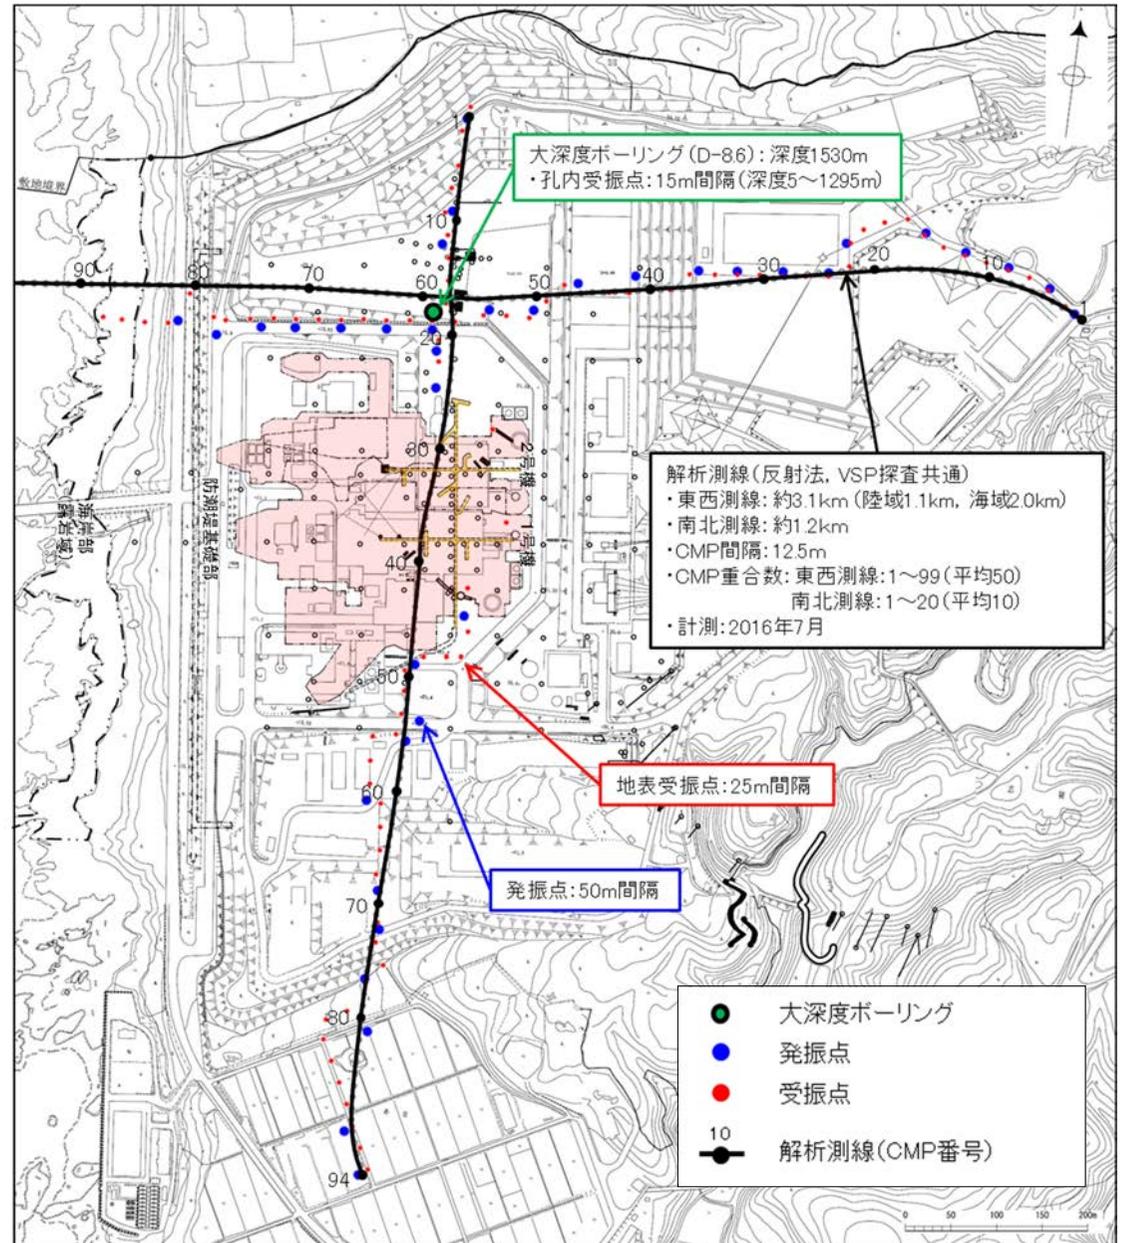
調査位置図

○敷地の地下深部構造を把握するため、ボーリング孔を用いたVSP探査及び海陸連続で測線を配置した反射法探査を実施した。  
○その結果、花崗岩上面に相当する反射面に、変位を与える断層は認められない。

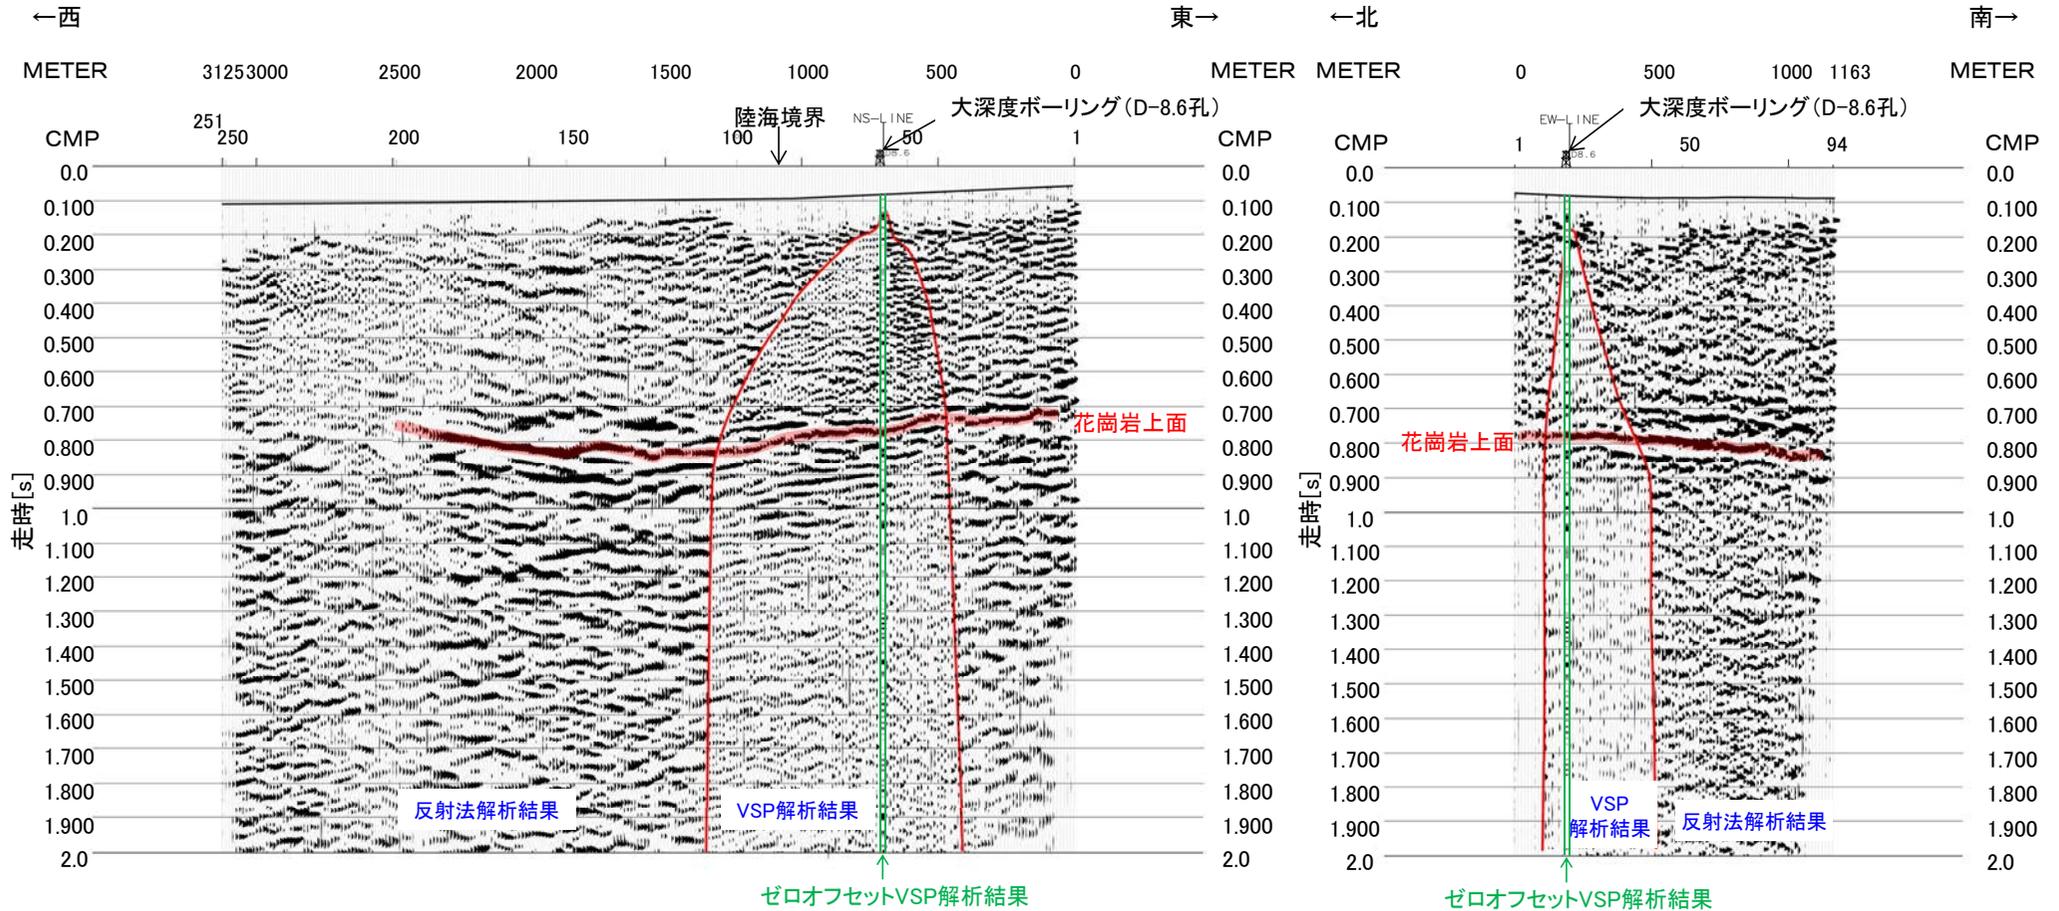
反射法・VSP探査結果(東西測線:時間断面)

反射法・VSP探査結果(南北測線:時間断面)

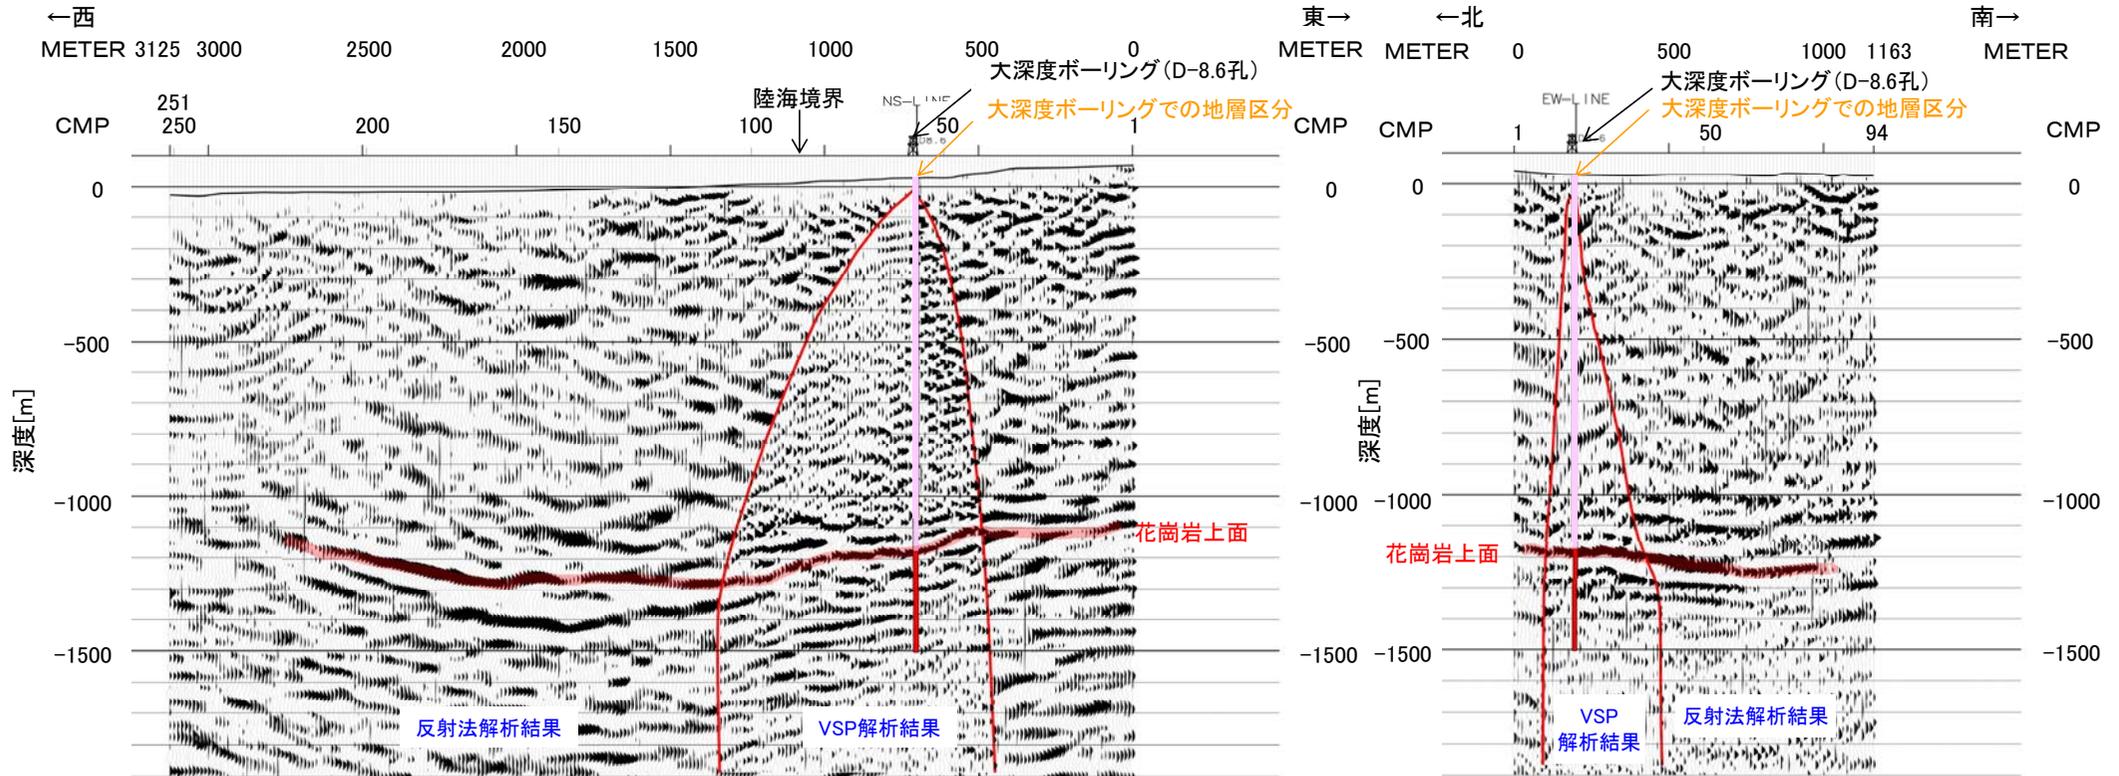
反射法・VSP探査結果(東西測線:深度断面)

反射法・VSP探査結果(南北測線:深度断面)

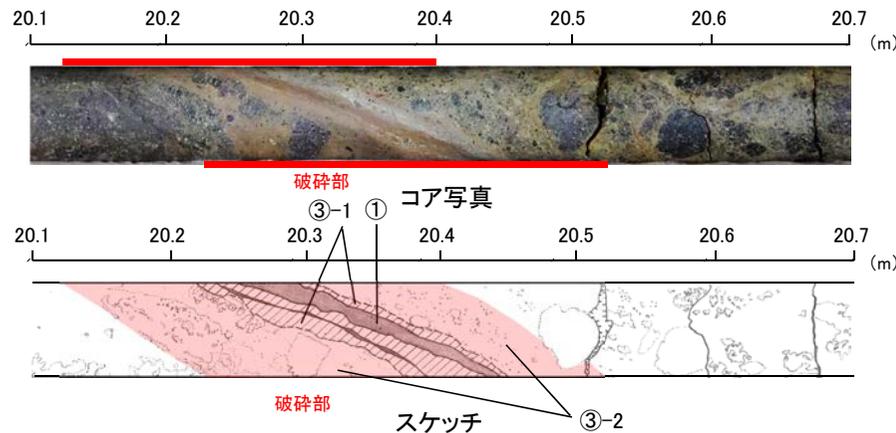
ボーリングにおける破砕部の事例(O-16孔)

志賀原子力発電所における破砕部	狩野・村田(1998)による分類	
① 粘土状破砕部	断層ガウジ	断層岩の中で、手でこわせるほど軟弱で、粘土状の細粒な基質部が多いもの。
②-1 砂状破砕部 ②-2 角礫状破砕部	断層角礫	断層ガウジに比べて基質が少なく、角礫状の岩片が多いもの。
③-1 固結した粘土・砂状破砕部 ③-2 固結した角礫状破砕部	破砕岩 または カタクレーサイト	基質と岩片が固結しているもの。
